**Kanepi-Ala kalmistu: ajalugu, seisukord ning ettepanekud hoolduseks ja
restaureerimiseks**

Põlva maakond, Kanepi vald, Kanepi alevik
ajaloomälestis reg-nr 4186

2018/2019 õppeaasta
Arhitektuuri konserveerimise ja restaureerimise täiendkoolituskursuse lõputöö

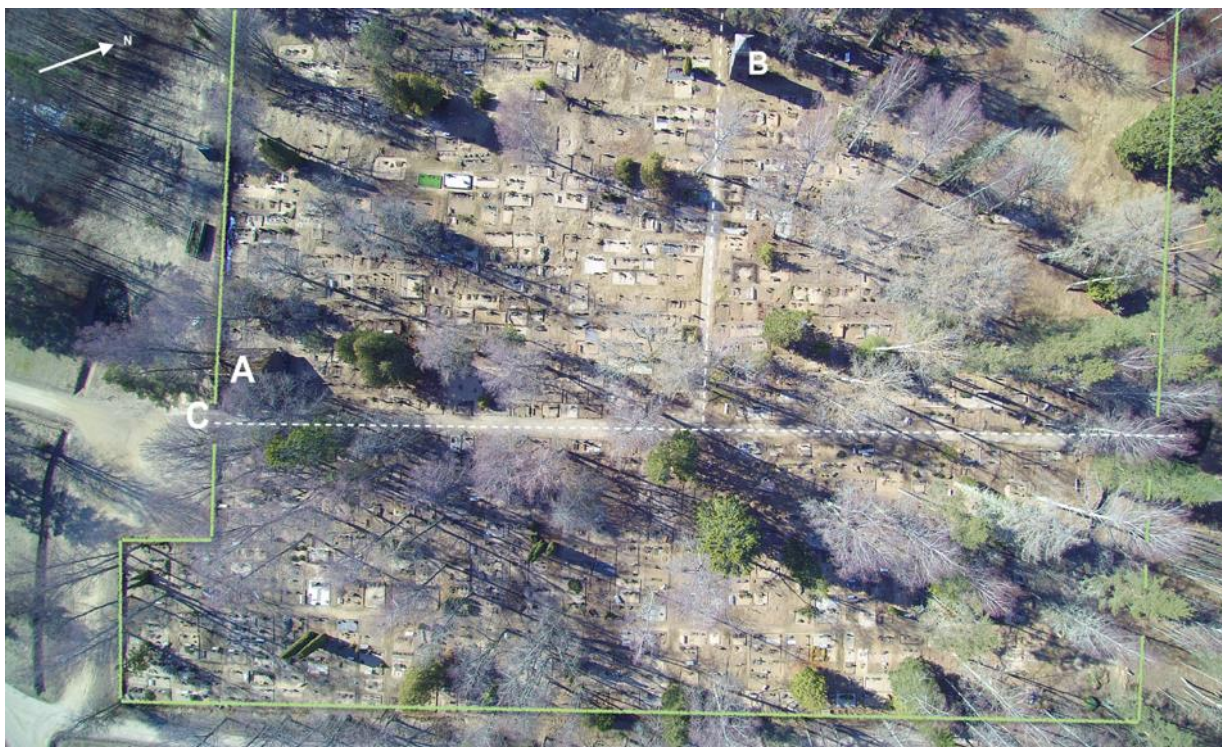
6. Kanepi-Ala kalmistu droonifoto. Foto Artur Tärna, 03.04.2019. A – kabel; B – kellatorn, C – peavärav; rohelisega on märgitud piirdemüür ja valge punktiiriga peamised teed. Alumine, pikendatud osa on 1938. aastal tehtud kalmistu laiendus.

Kalmistul on väljakujunenud korrapäratu teedevõrk, mis lähtub peaväravast alguse saavast peateest ning sellega ristuvast kellatorni juurde viivast teest (ill 6). Viimane on küll oma tähtsuse peamise teljena kaotanud, kuna tee lõpus olnud arvatav sissepääs (vt ill 5 eelmises ptk-s) on praeguseks kivide ja pinnasega täidetud. Ülejäänud teed paiknevad korrapäratult,

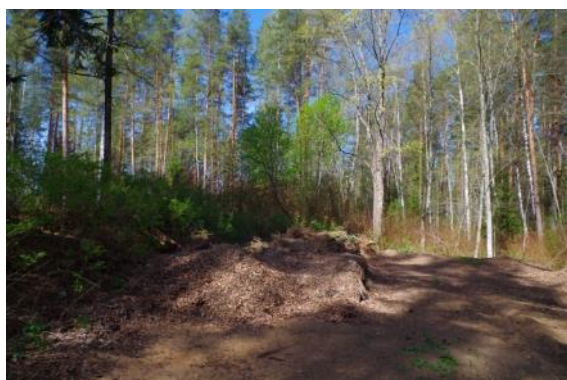
11. Põhjamüüri taha kuhjatud haljastusjätmed, 28.04.2019

Peavärava ees asub plekktahvel kalmistuplaaniga ja infoga kalmistul olevate kultuurilooliste haudade kohta (ill 7). Teine, puidust infotahvel kalmistu eeskirja ja igapäevast korraldust puudutava infoga on vahetult peavärava taga ning kolmas tagumise sissepääsu ligidal väljaspool kalmistu müüri. Jäätmete kogumiseks on kalmistu mõlema sissepääsu ligiduses prügikonteinerid nii sega- kui ka haljastusjäätmete jaoks (ill 10). Siiski on haljastusjäätmed kuhjatud ka kalmistu tagumise müüri taha (ill 11).

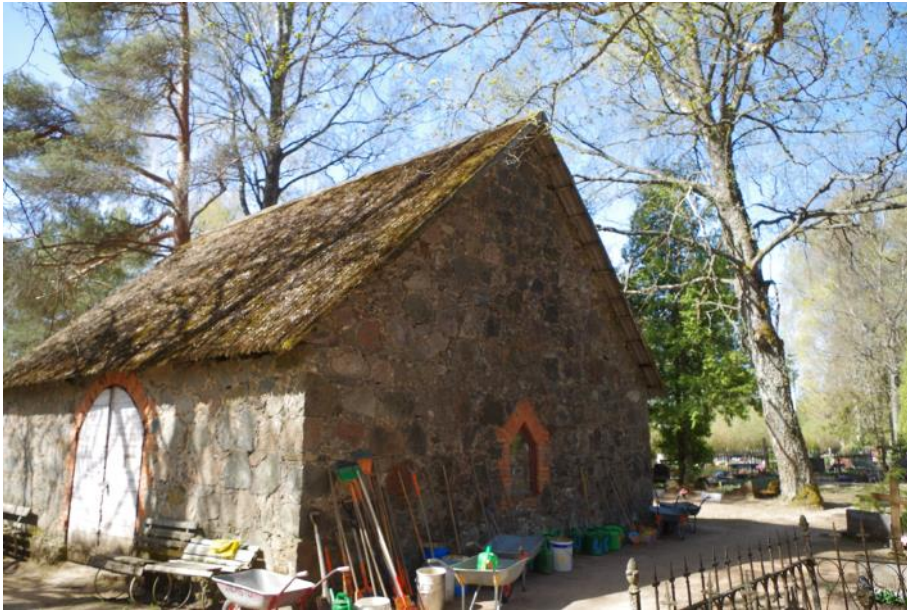
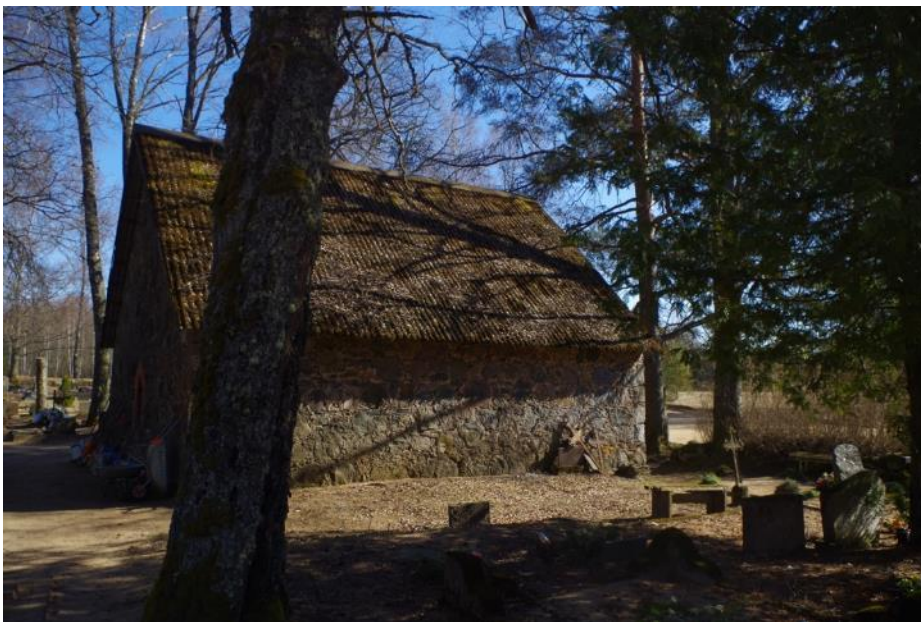
18, 19. Kanepi-Ala kalmistu kabel, ülal vaade idast, all loodest, 06.04.2019

Kabel on põhiplaani ristkülikukujuline (11×10 m) maakividest ehitis, seinad on krohvimata, vabas laos müürikivide vahed on täidetud lubimördi ning väiksemate kividega (ill 18 ja 19, 20). Avade ümbrused on ääristatud dekoratiivse, punastest keraamilistest tellistest (edaspidi trellised) laoga, mis on värava kohalt lagunenu (ill 22).

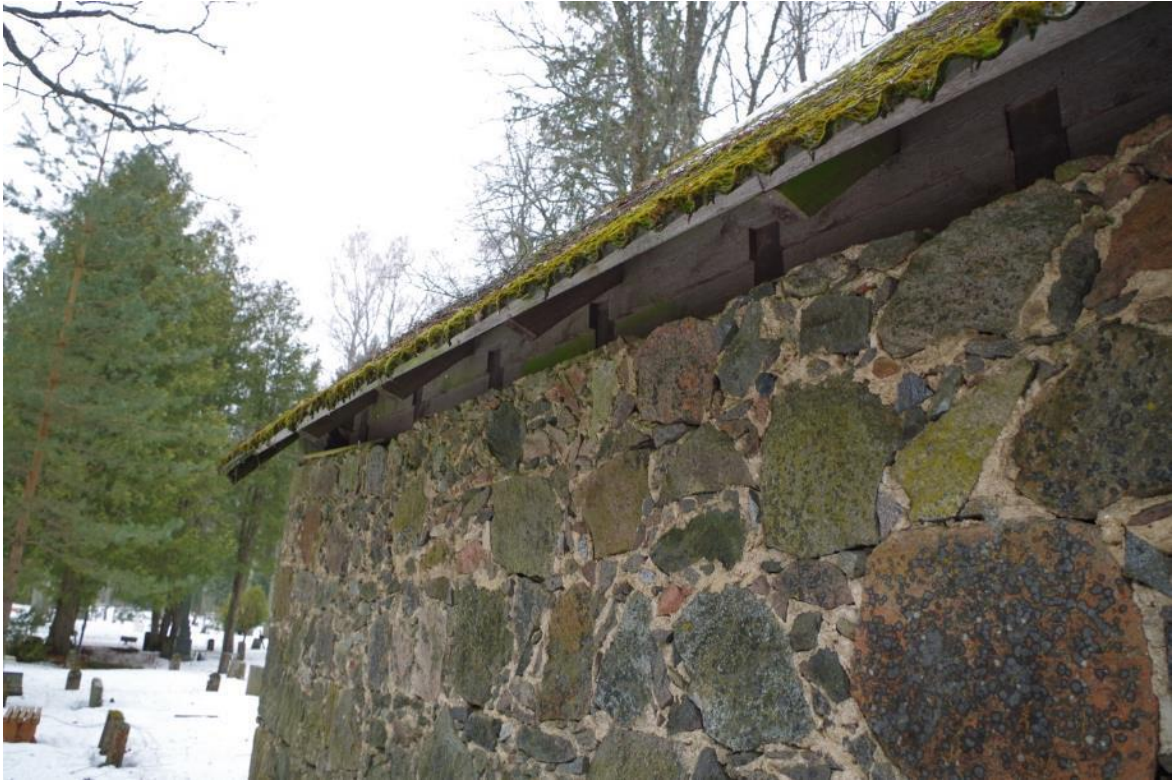
20. Kabeli tagumine külg, näha on kahest prussist koosnev müürlatt ja sarikate ning laetalade otsad, 19.02.2019

Põhiplaanilt koosneb hoone ühest suurest ruumist. Katusekate ega -tarind pole algupärane. Müürlatiks on kaks teineteise peale asetatud prussi, ristkülikujulise ristlõikega laetalad on tapitud prusside liitekohtadesse, talasid toestavad kaks piki hoonet asetatud ning kõrvuti paigutatud terasest I-tala (ill 32), mille otsad tulevad läbi müüri ja on nähtavad edelaküljel akna kohal (ill 21). Sarikaotsad on lihtsa lõikega. Katusekonstruktsiooni seisukord on hea, niiskuskahjustusi ei esine (ill 20).

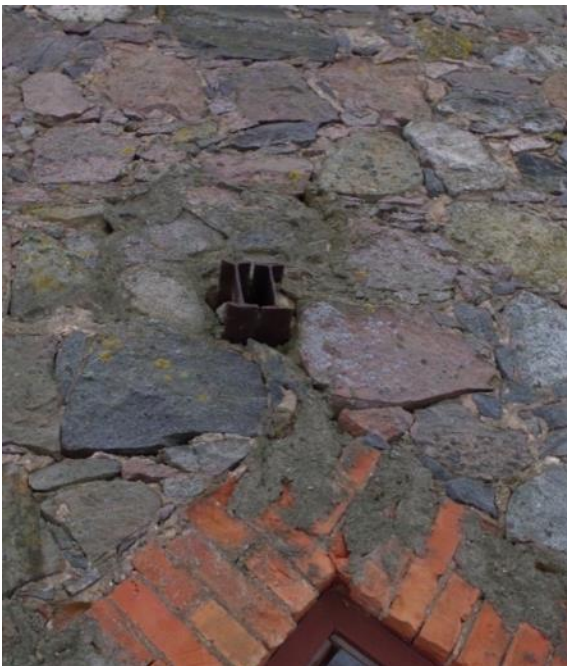
21. I-talade otsad edelapoolse akna kohal, 06.04.2019

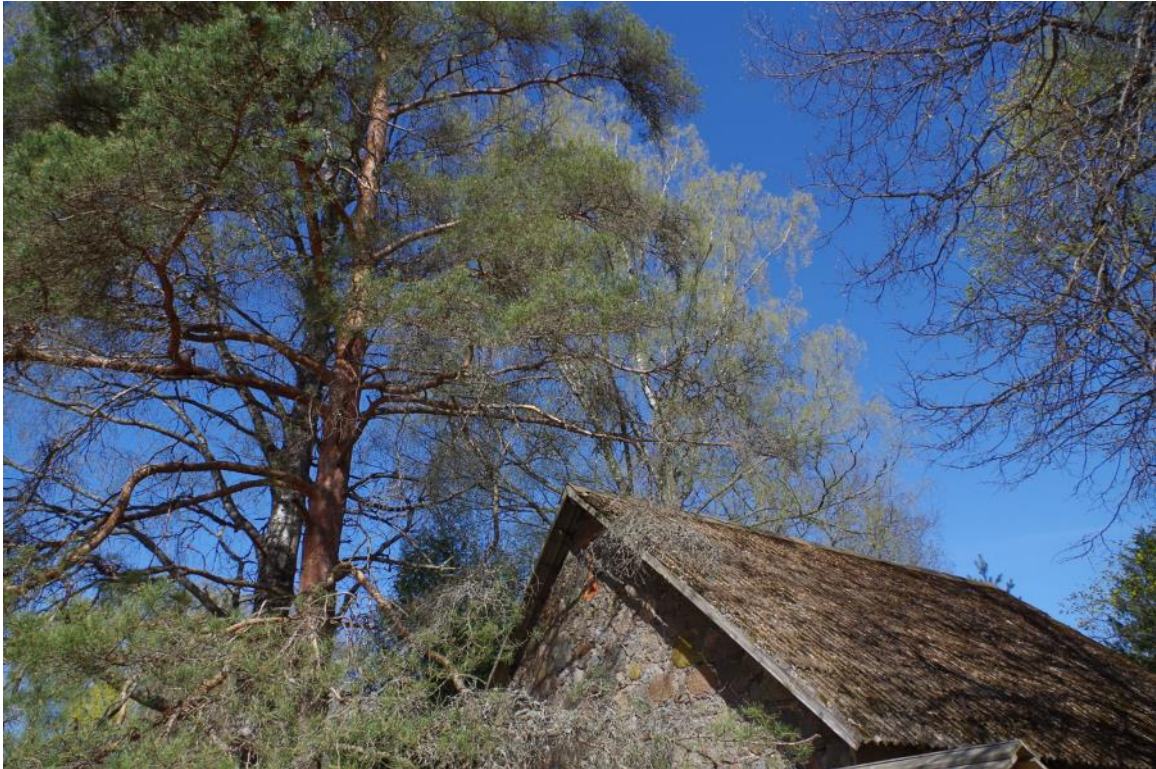
22. Kabeli lähedal kasvavad suured puud (kased, männid), mille oksad ulatuvad katusele ja kahjustavad seda, 28.04.2019

Kabeli ümbrus tuleks hoida puhas, mitte ladustada kabeli müüride äärde tööriistu ja vanu hauatähiseid. Kuna kabelit ei kasutata selles algsel otstarbel (lahkunute hoidmiseks ja ärasaatmiseks), võiks seal ilmastiku eest kaitstult eksponeerida näiteks vanu metallriste, plekkpärgi jms.

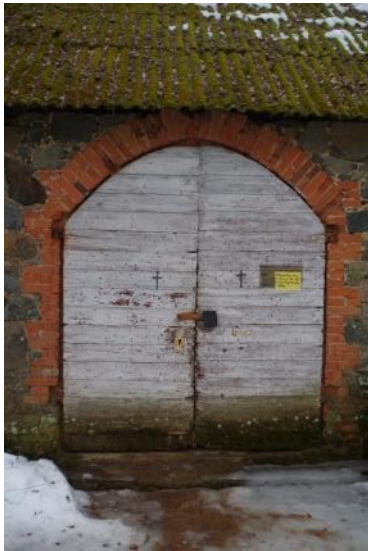
Hoonel on madala sokliga maakivivundament, sokkel on kergelt eenduv. Hoone ainus, surnuaia peatee poole avanev uks on lai, avatäiteks on seest püstlaudadest ja väljast rõhtlaudadega kaetud kaarja ülaosaga lehed. Sulused on sepissagarate ja –lattidega hinged, tabaga kinnitatav kramplukk, ukselehe siseküljel olev karplukk ja võtmeavaga metallist lukusilt välisküljel. Ukselehed on mõlemalt poolt värvitud, välimine värvikiht on tugevalt kahjustunud, ukse alaosa kolm välimist kattelauda on praktiliselt hävinud, sisemised on tugeva niiskuskahjustusega.

← 23. Kabeli kahe poolega uks

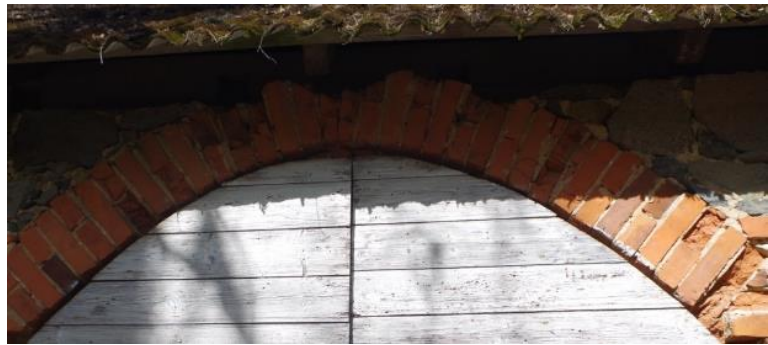
24, 25. Ust raamistav tellisladu ↑
ja telliste sisse kraabitud
aastaarvud → 28.04.2019

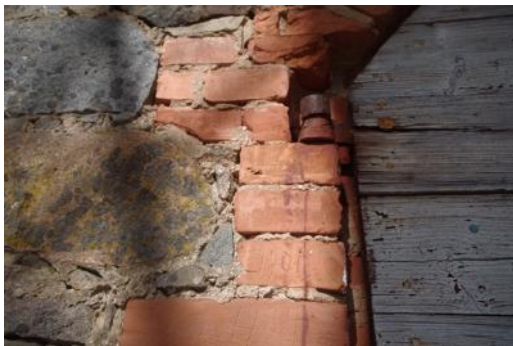
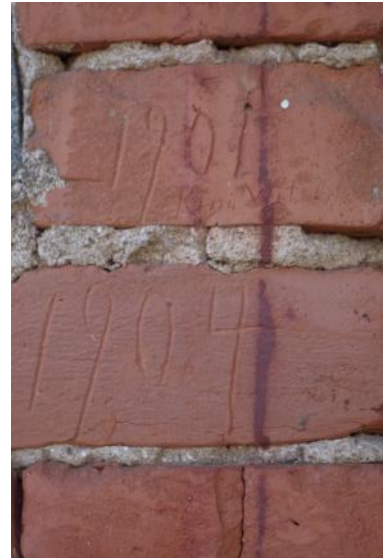
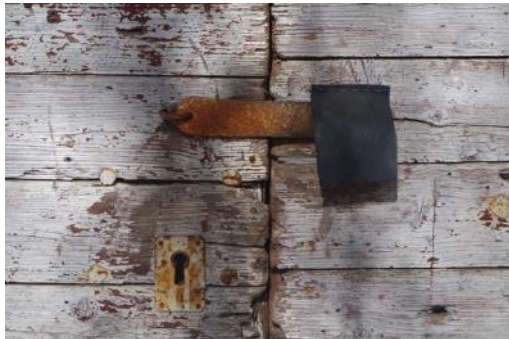
26, 27. Kabeli ukse sulused, 28.04.2019

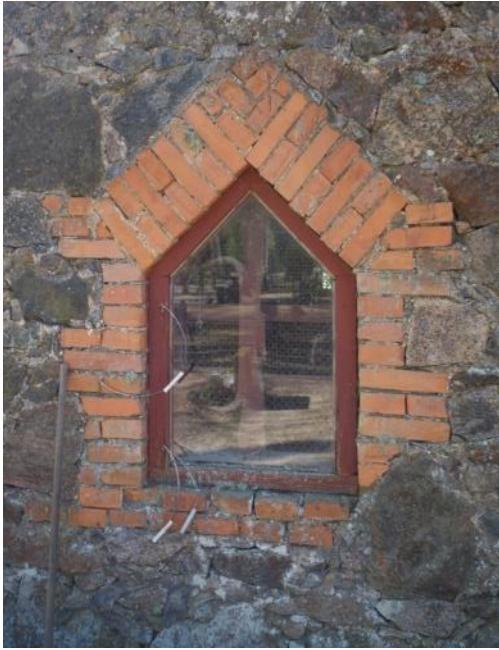
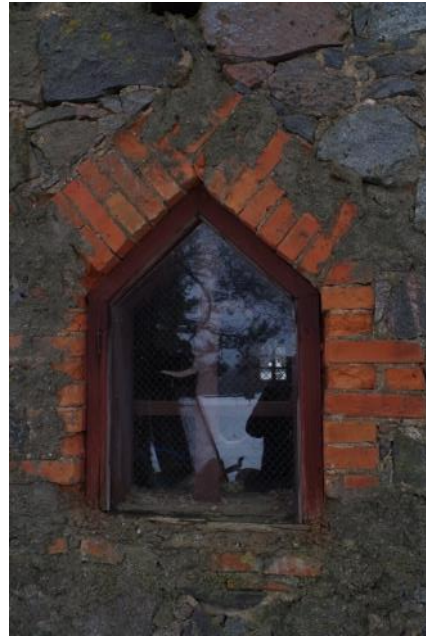
Hoone otstes on väikesed, gooti stiili imiteerivad teravatipulise ülaosaga ning tellisraamistusega aknaavad (ill 28 ja 29). Aknad on ühe ruuduga, aknalengid ja -raamid on algupärased. Surnuaiapoolne (ilmakaarelt kirdes) akna raam on tervikuna paremini säilinud kui vastasküljel, kus raami alumine puitosa on täielikult pehkinud. Raamide küljes on algselt kas väljapoole avanevate luukide või muu avatäite jaoks mõeldud väikesed hingesagarad (edelakülje aknal 1, kirdekülje aknal 2), vanu aknaklaase pole säilinud, praegused koos liistudega on lisatud hiljem. Mõlemal aknal on seespool raiutud sepistrellid. Hoone loodepoolne sein on ilma avadeta (ill 19 ja 20).

28, 29. Kabeli kirde- (vasakul) ja edelapoolne (paremal) aken, klaaside taga on näha sepiistrellid, 29.04.2019

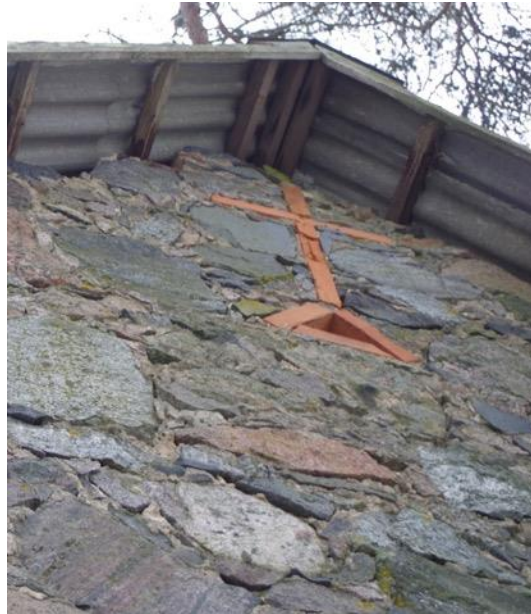
31. Dekoratiivne tellisrist ja tuulutussava edelaviilul, 28.04.2019

Edelaviilu ülaosas on maakivimüüri sisse laotud punastest tellistest dekoratiivne õhuava ja selle kohale risti kujutis (ill 31).

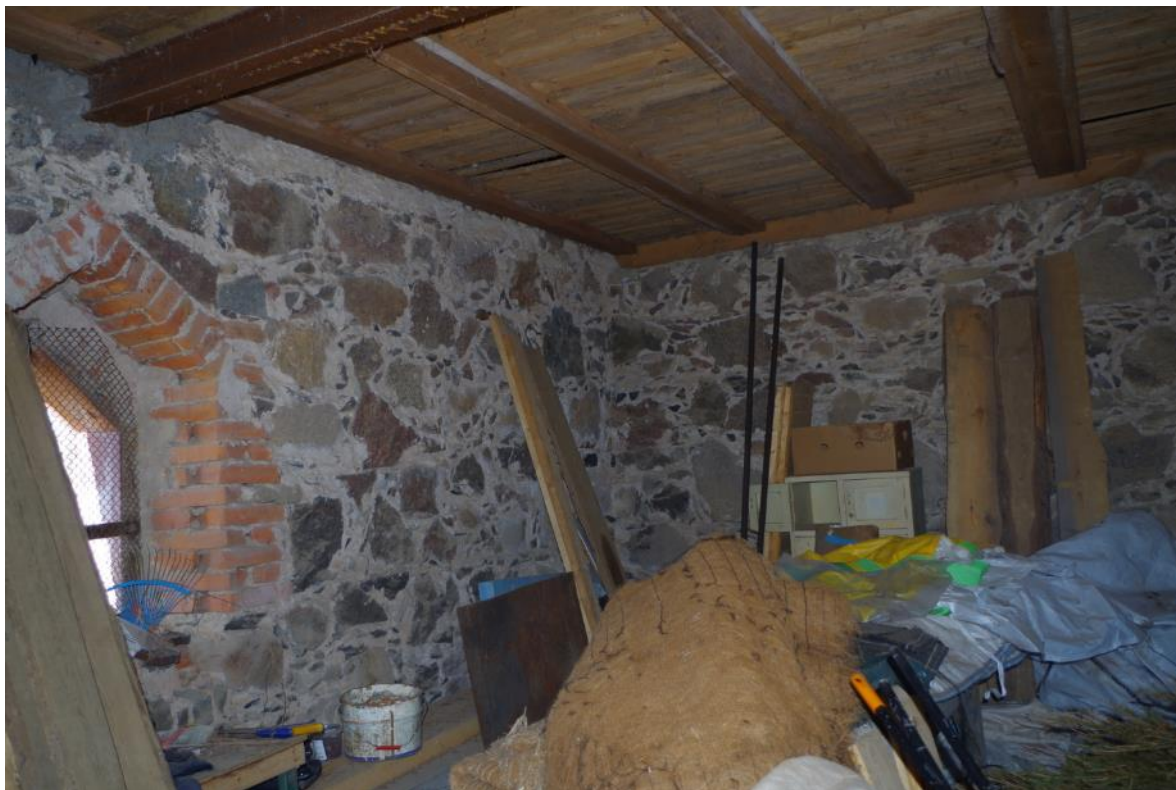
Kabeli siseruumi katab nn must lagi (ill 32). Laepealne on soojustamata. Kuigi otseselt pääsu pööningule ei ole, saab läbi laes olevate avade kindlaks teha, et katusest läbijookse ei ole ja katusekonstruktsioon on heas seisukorras. Siseseinad on krohvimata. Põrand on betoonist, ukse esine lävepakk on tahatud kivist.

32. Kabeli sisevaade, 06.04.2019

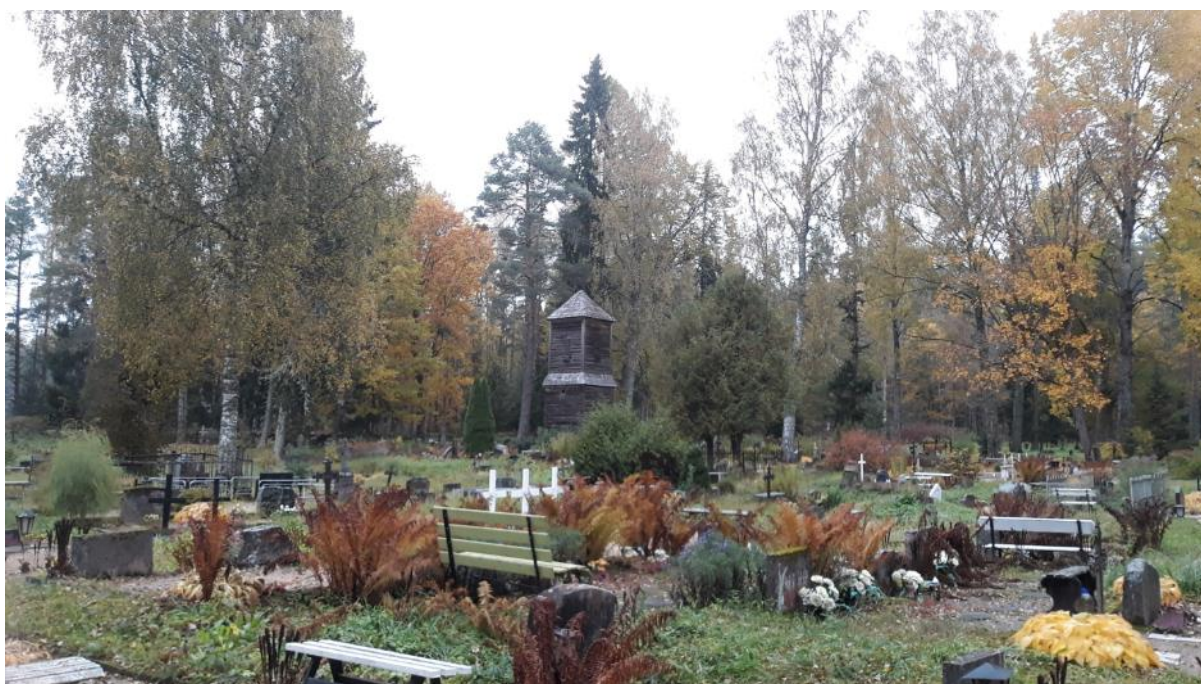
33. Kellatorn Kanepi-Ala kalmistul (vaade kagust), 10.10.2018

Kanepi-Ala kellatorn on väike ruudukujulise põhiplaaniga (alumine korrus 3,2 × 3,2 m, ülemine korrus 2,8 × 2,8m) ehitis. Alumine korrus on kahelt poolt tahatud rõhtpalgist, tihendatud samblaga. Nurgaseotiseks on peithammastapp. Ülemine korrus on põhiplaanilt mõnevõrra väiksem, alumise korruse eenduvad seinad on kaetud laastukatusena. Ülemine korrus on karkassehitis, mis on kaetud profileeritud poolpunnlaudisega (ill 38, 39). Ei saa välistada ka võimalust, et algselt oli kattelaud (või oli see nii planeeritud) ka alumisel korruse palgi peal. See on aga kõigest oletus.

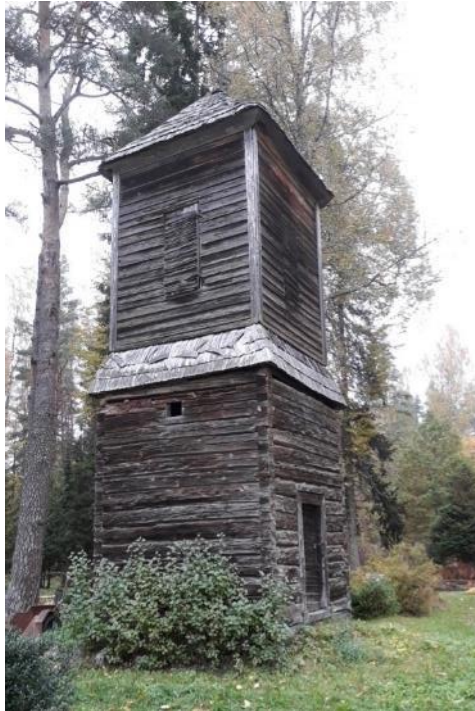
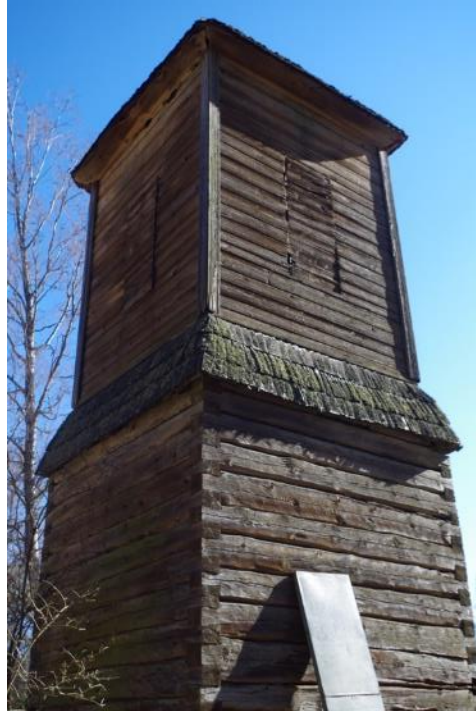
38, 39. Vaade kellatornile lõunast (vasakul) ja loodest (paremal), 10.10.2018

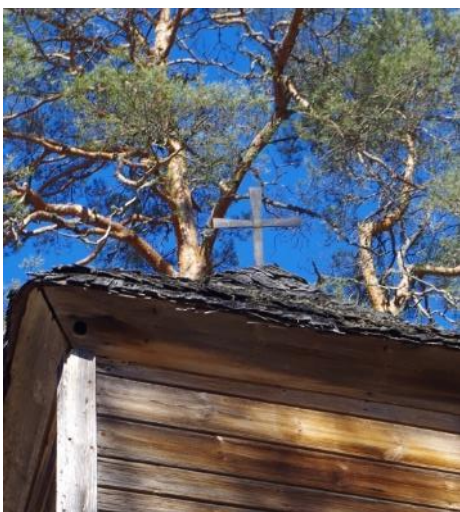
Hoonet katab kõrge laastudega kaetud tornikiiver, mille tipus on lihtne käsitööna sepistatud metallrist (ill 40).

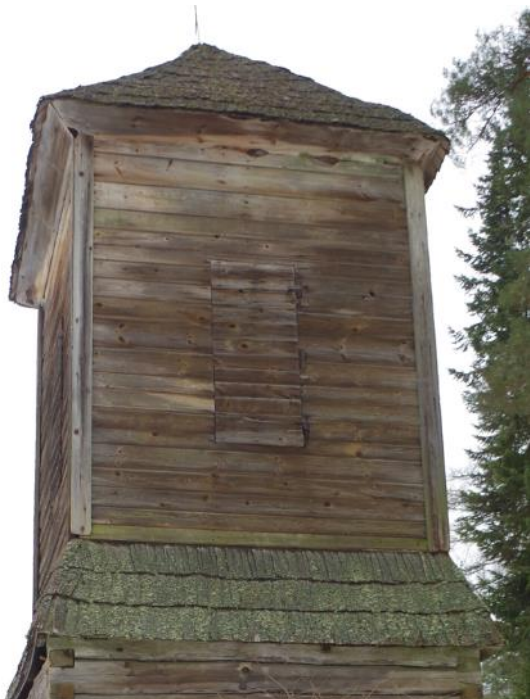
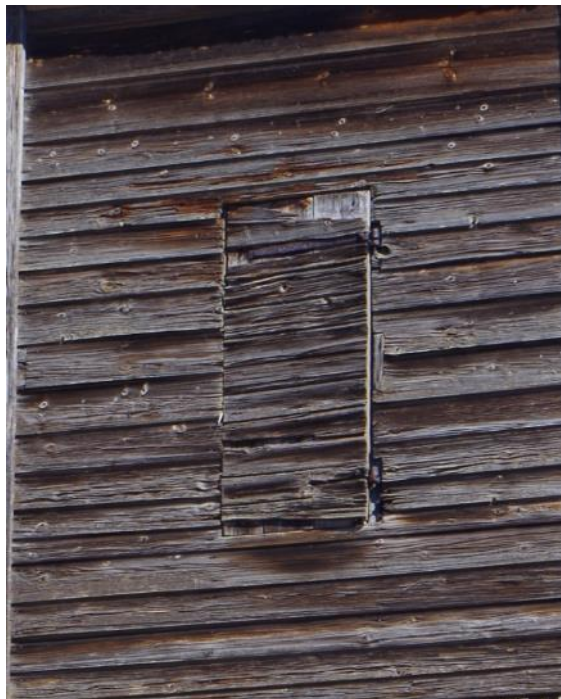
Seespool on tuule- ja sulgemishaagid (ill 43). Neljast luugist kolm on rahuldavas seisukorras, lõunapoolse luugi ülaosa on tugeva veekahjustusega ning luugi ümbruse laudis nii seest kui väljast pehkinud (ill 42).

41 ja 42. Kõlaluugid kirde- (vasakul) ja edelaseinas (paremal), 19.02. ja 28.04.2019

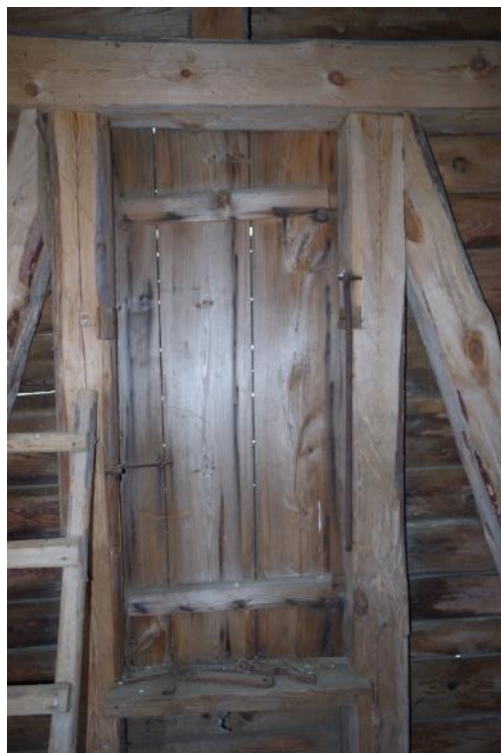
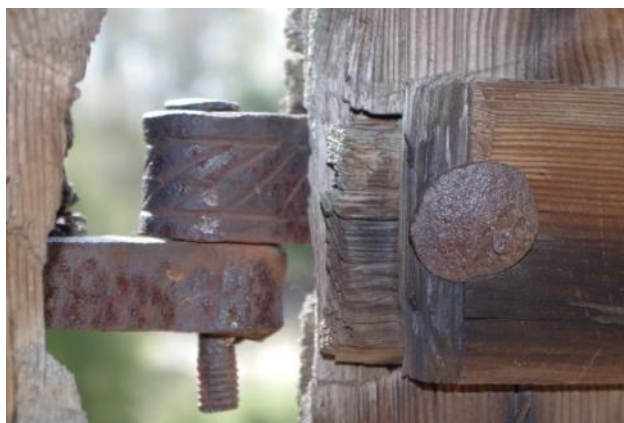
Torniosas on kõigis neljas ilmakaares kõlaluukide avad, avatäiteks on püstlaudadest ja väljast rõhtlaudisega kaetud luugid. Luugid kinnituvad hoonele kahe sepislatthingega (algselt on olnud igal luugil kolm hinge, keskmise hinge koht on laudises näha). Hingede latid asuvad laudise all (ill 42).

43, 44. Loodepoolne kõlaluuk seestpoolt (vasakul) ja edelapoolse luugi sepishing (ülal), 28.04.2019

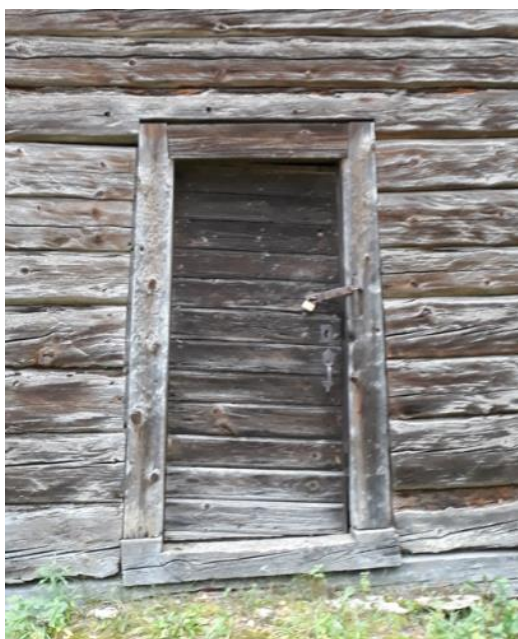
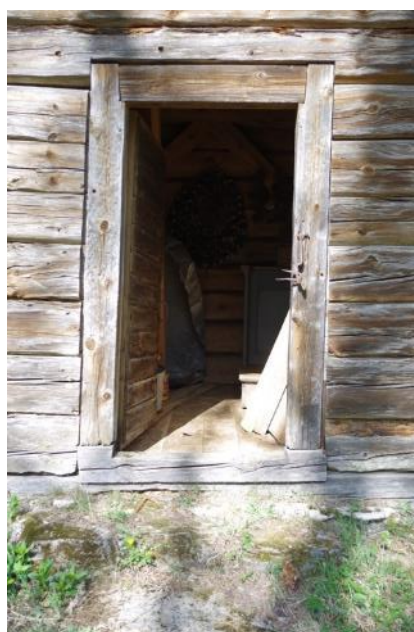
Sisepääs hoonesse on kagust, ukseava asub esimese palgikorra peal ja selle moodustavad ülal silluspruss, külgedel tenderpostid. Alumine pruss tekitab ukse ette kõrge astme (ill 45). Vertikaallaudisega kaetud uks asub ava sisemises servas. Sulused on sisepinnal asuv karplukk, ukse välispinnal on lukulislt ja mõlemapinnaline sepiskäpide (ill 45–47). Praegu kasutatakse hoone sulgemiseks tabaga kinnitatavat kramplukku.

45. Kellatorni uks, 28.04.2019

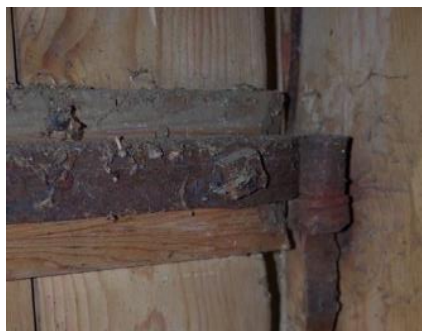
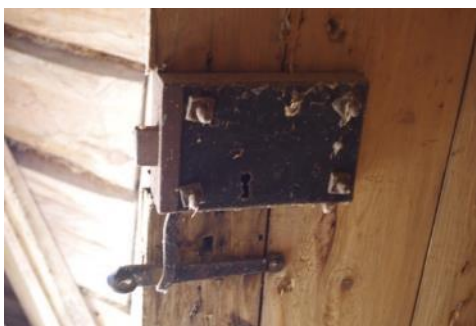
46, 47. Kellatorni ukse sepishinged ja karplukk, 28.04.2019

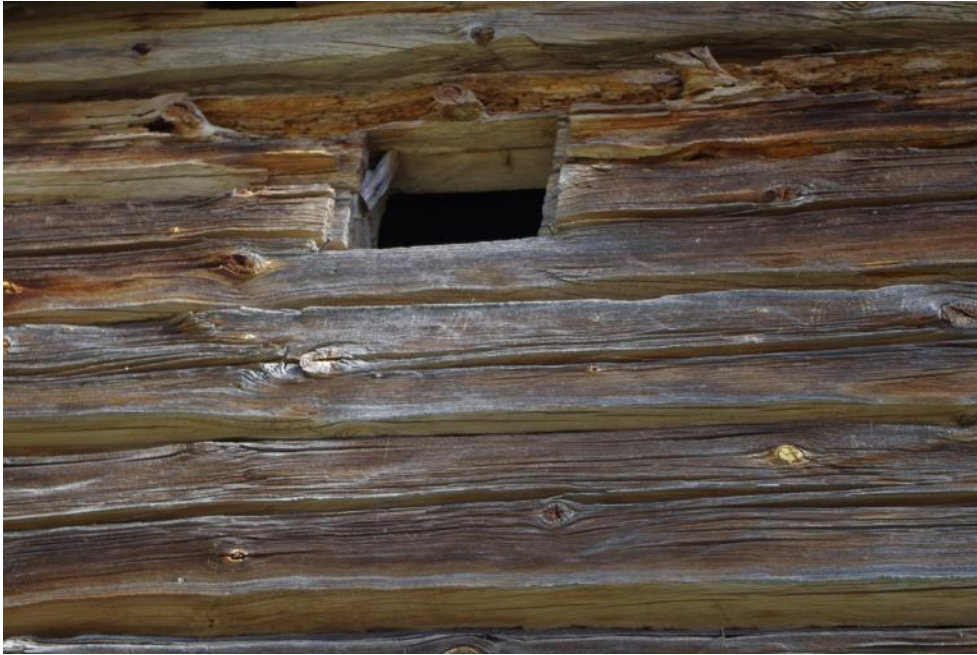
Alumise torniosa edelaseinas on ülevalt teise ja kolmanda palgi sisse raiutud nelinurkne ava, mis on mõeldud tõenäoliselt õhutuseks ja valguse sissepääsuks. Ava võib olla algselt olnud kaetud kas akna või luugiga, sest palkide välisküljel on näha sisseraiutud valts (ill 48). Hoone sokkel on pea täielikult mulla alla mattunud ning maakamar katab seda sel määral, et on keeruline selle täpset konstruktsiooni kindlaks teha, aga tõenäoliselt on tegu nurgakividega, mille vaheosa täideti sideaineta kividega (ill 49). Läve ees on tahumata lapik lävekivi (ill 45).

48. Nelinurkne ava kellatorni alumise korruse edelaseinas, 28.04.2019

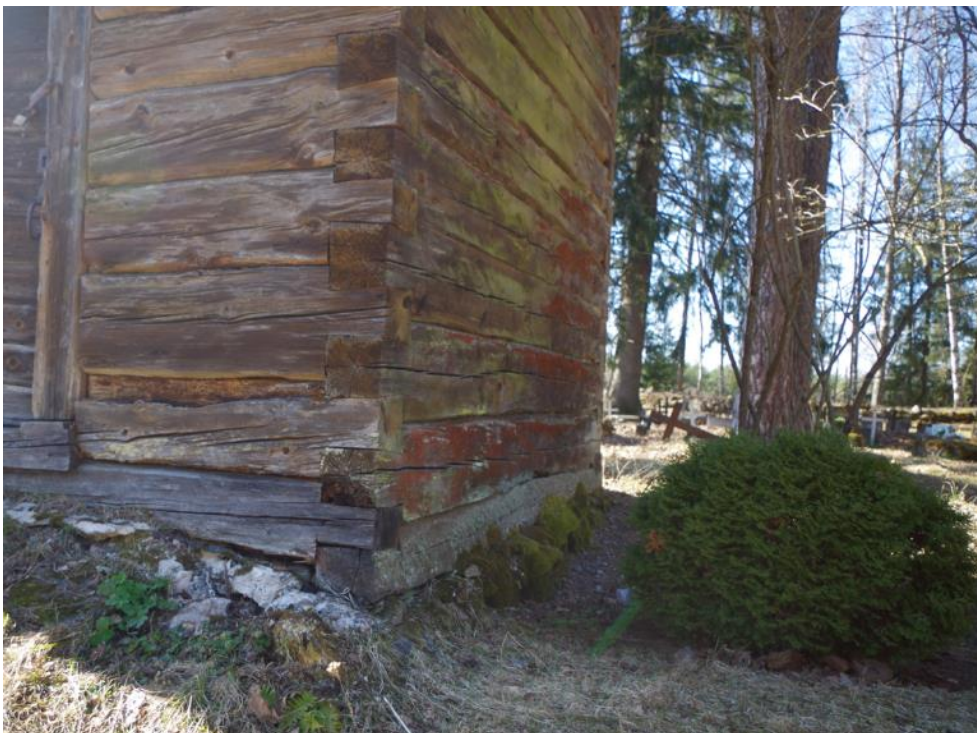
49. Kellatorni vundament, vaade idast, 28.04.2019

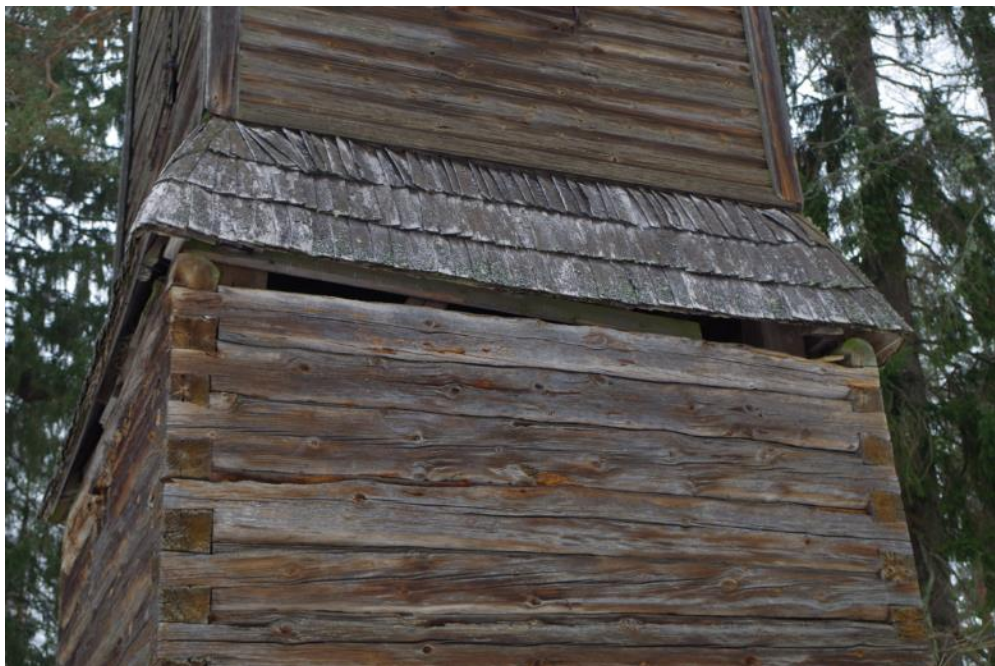
50. Kellatorni vahekatus, vaade idast, 28.04.2019

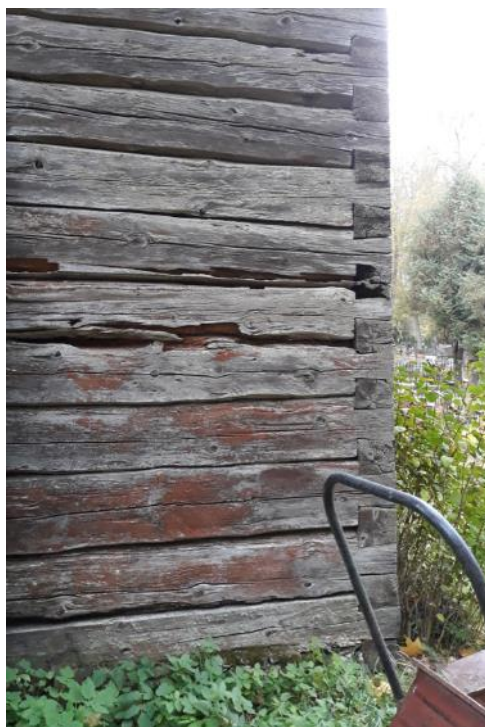
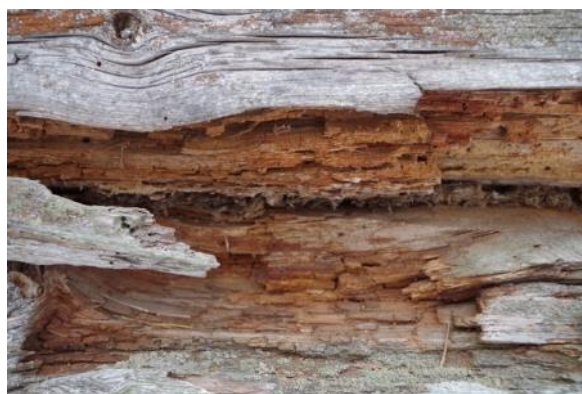
alumise korruse palke, mille tulemusel on nii palkidel kohati väga tõsine pruunmädaniku kahjustus. Kahjustunud on ka läänenurga seotise tapid (ill 51, 52).

51, 52, 53. Vasakul fotol pruunmädaniku kahjustus kellatorni loodeseinas (allpool palkidel olev punakas värv on vetika põhjustatud) ja samad kohad lähivaates, 28.04.2019

Torni kirde- ja vähemal määral ka loodekülje palkidel esineb kohati roostekarva kiht, mis viitab vetika elutegevusele (ill 53) ja mingit ohtu puidule ei kujuta.⁵¹ Kellatorni sees pole kahjustusi näha, puitkonstruktsioonid on avatud ja kuivad, vajumismärke ei ole.

Kogu hoone seisukorda iseloomustab sisemiste konstruktsioonide oluliselt parem säilivus võrreldes eksterjöõri puitosadega. Hoone palk- ja laudtarindite restaureerimine on lähiajal hoone säilivuse tagamiseks vältimatu.

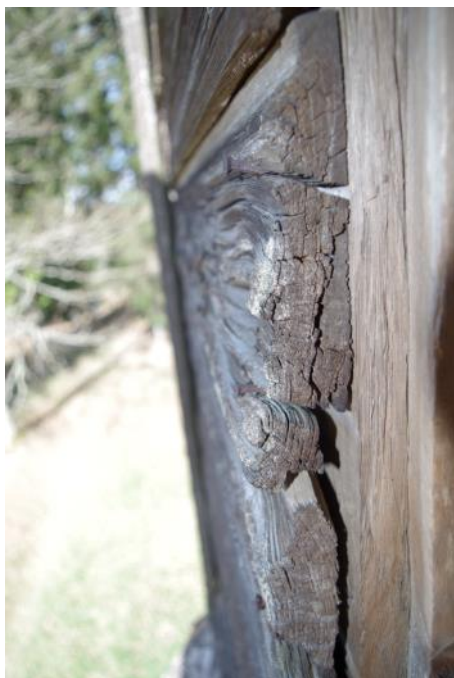
Torni ülemise osa laudis on kogu perimeetris ilmastiku mõjul tugevalt kahjustatud. Kõige halvemas olukorras on hoone päikesepoolsete külgede laudis, kuna seal on toimunud kõige kiiremad niiskustaseme ja temperatuuri muutused. Laudade kuivamise ja kõmmeldumise tulemusel on need omavahel punnidest lahti (ill 42, 54).

54. Laudis edelaluugi servas, 28.04.2019

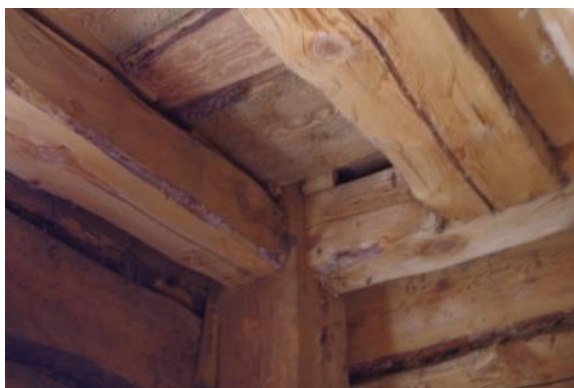
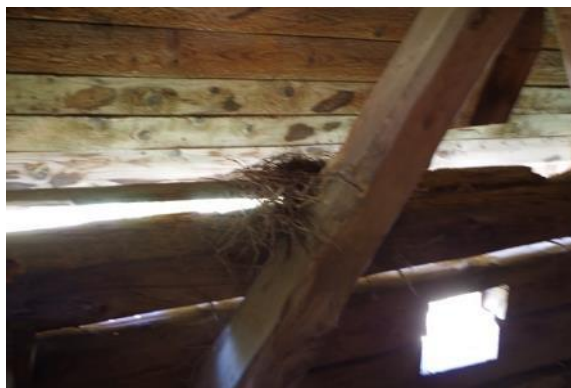
Katusekonstruktsioonid ning laastukate on seestpoolt kuivad ja läbijooksudeta. Kahe korruse vahel olev vahelagi on terve ja kuiv, trepid koras (mitte algupärased), ülemisel korrusel tornikella riputamise konstruktsioon.

55, 56. Kellatorni läänenurk (vasakul) ja edelaseina vahekatus seestpoolt, 28.04.2019

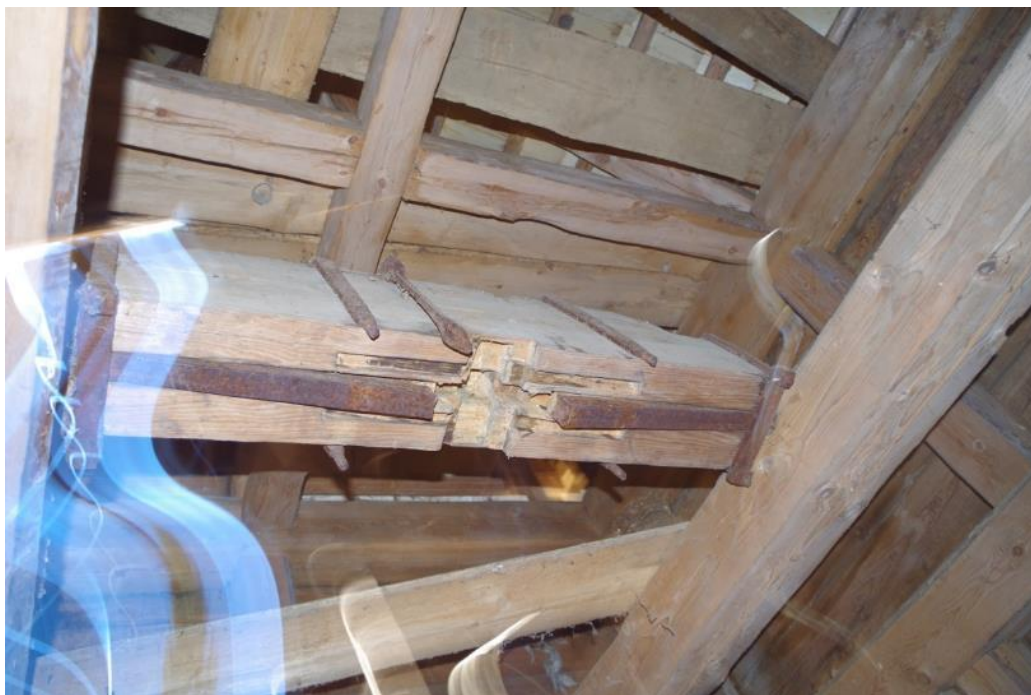
57. Tornikella kandekonstruktsioon, 06.04.2019

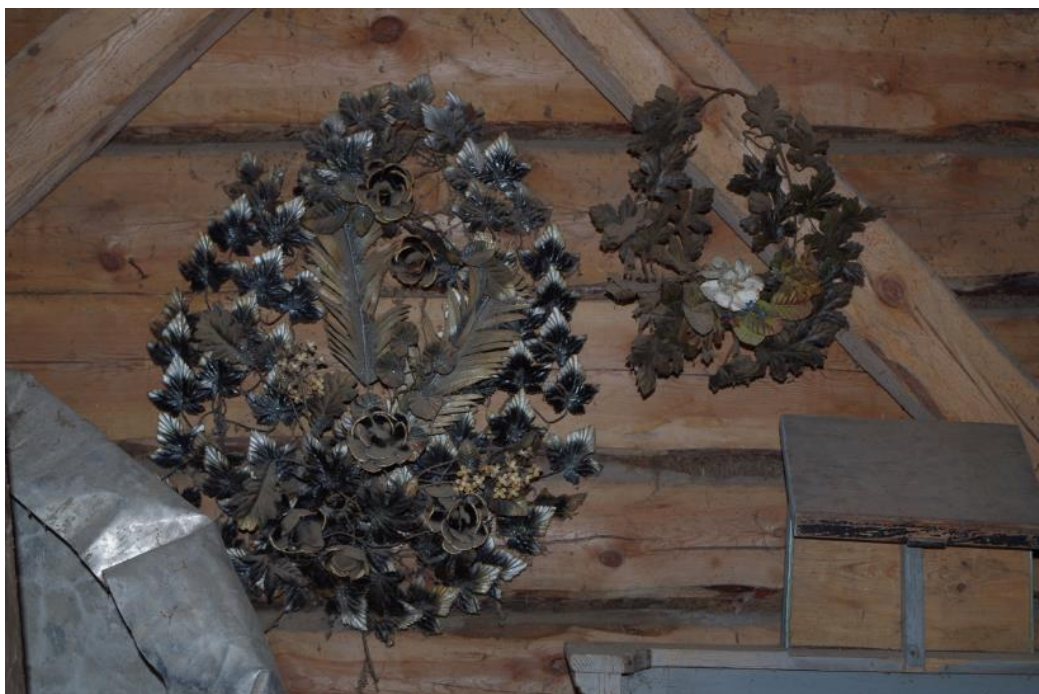
58. Kellatornis hoiustatakse kolme rahuldavas seisukorras plekkpärja, 28.04.2019

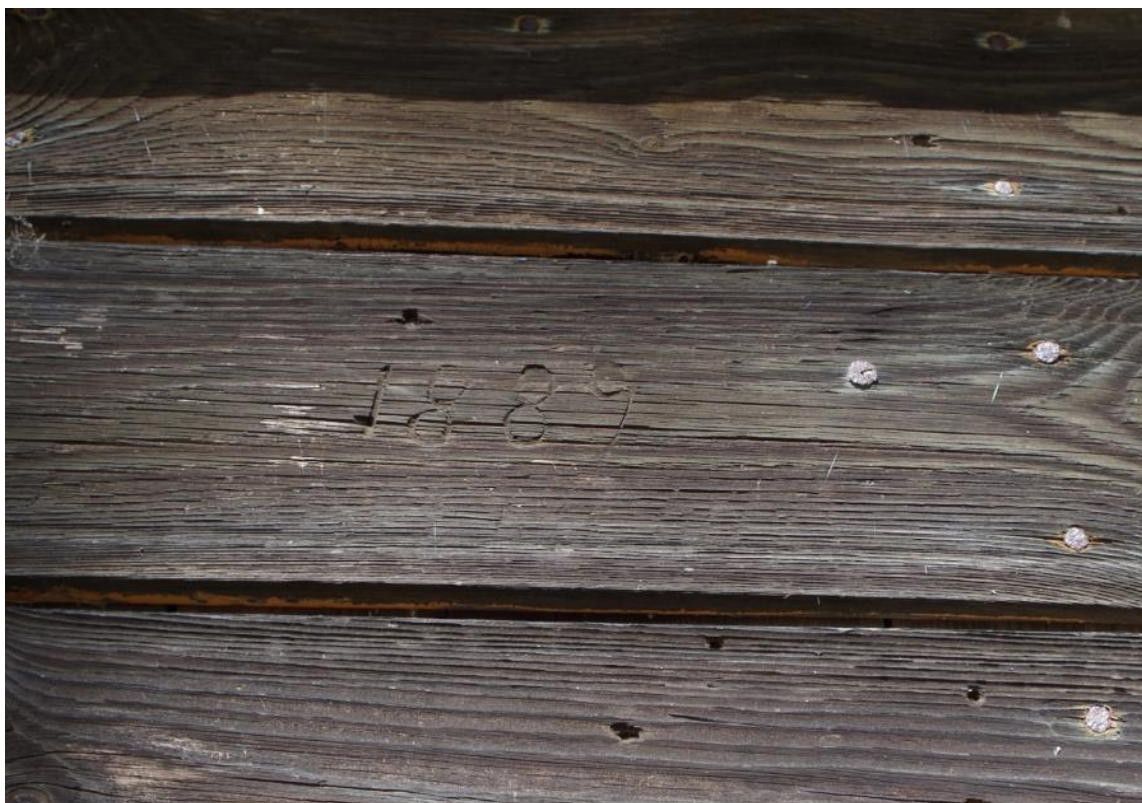
59. Aastaarv 1889 kellatorni uktsel, 29.04.2019

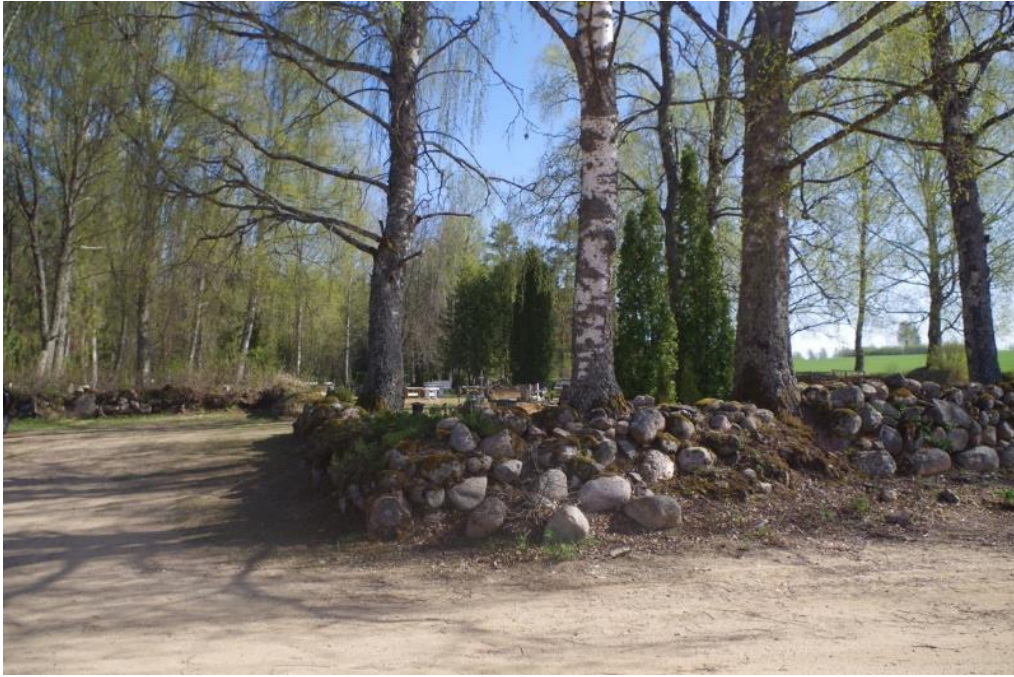
Kogu müüri seisukord tervikuna on halb. Parklapoolses (edela-) küljes kasvab müüril tihe põõsastik, mida on küll hoitakse pügamisega kontrolli all, aga juured on sideaine kivide vahelt juba suuresti välja surunud. Nn uue osa müüri peal ja vahetus läheduses kasvavad suured puud (kased ja männid). Puude-põõsaste eemaldamine tähendaks aga müüri täielikku uuestiladumist.

60. Kalmistu piirdemüür parkla kõrval, esiplaanil 1937. aastal rajatud uue osa nurk, 28.04.2019

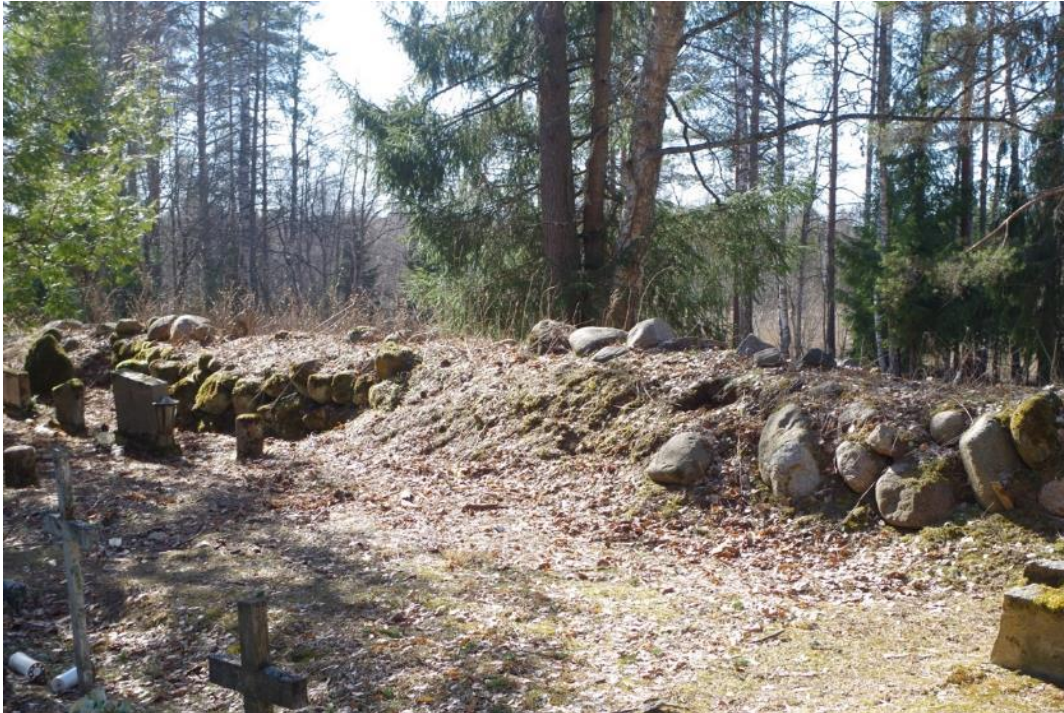
62. Piirdemüür kalmistu loodeküljel, keskmine, pinnasega täidetud koht on see, kus ajaloolisel plaanil (ill 6) on märgitud kuuri või hoiuruumi asukoht (Aufbewahrungskammer), 06.04.2019

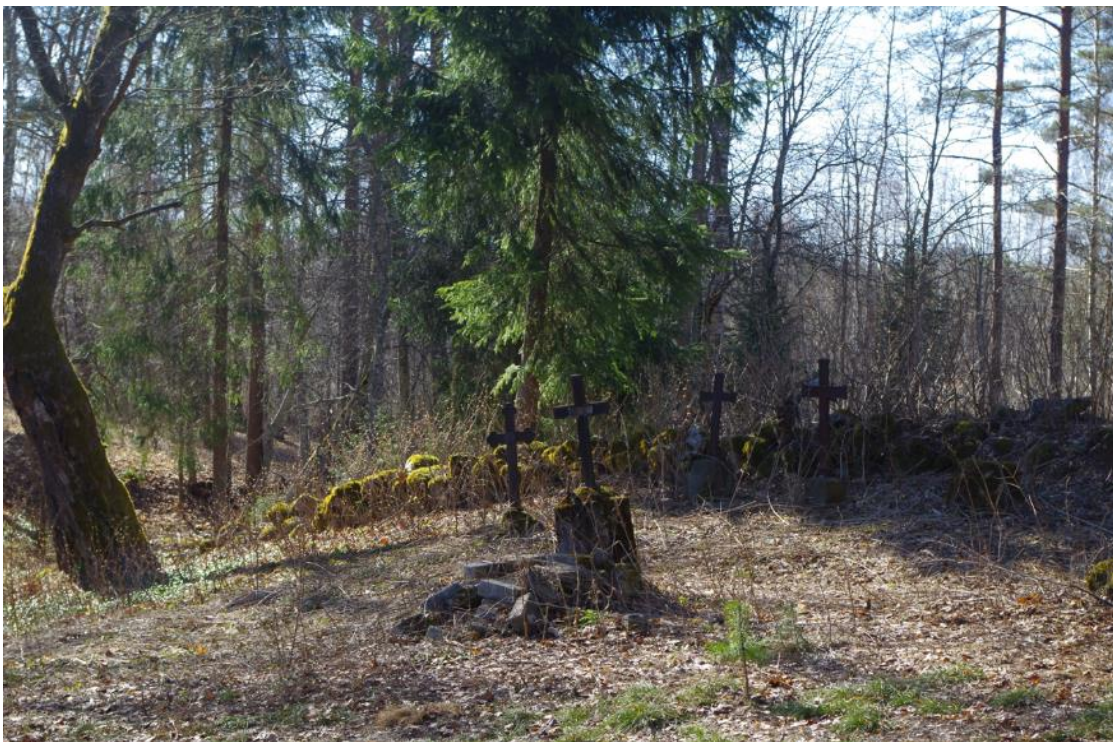
63. Piirdemüür kalmistu läänenurgas, näha on kalmistu keskossa suubuv ida-lääne suunaline looduslik org, 06.04.2019.

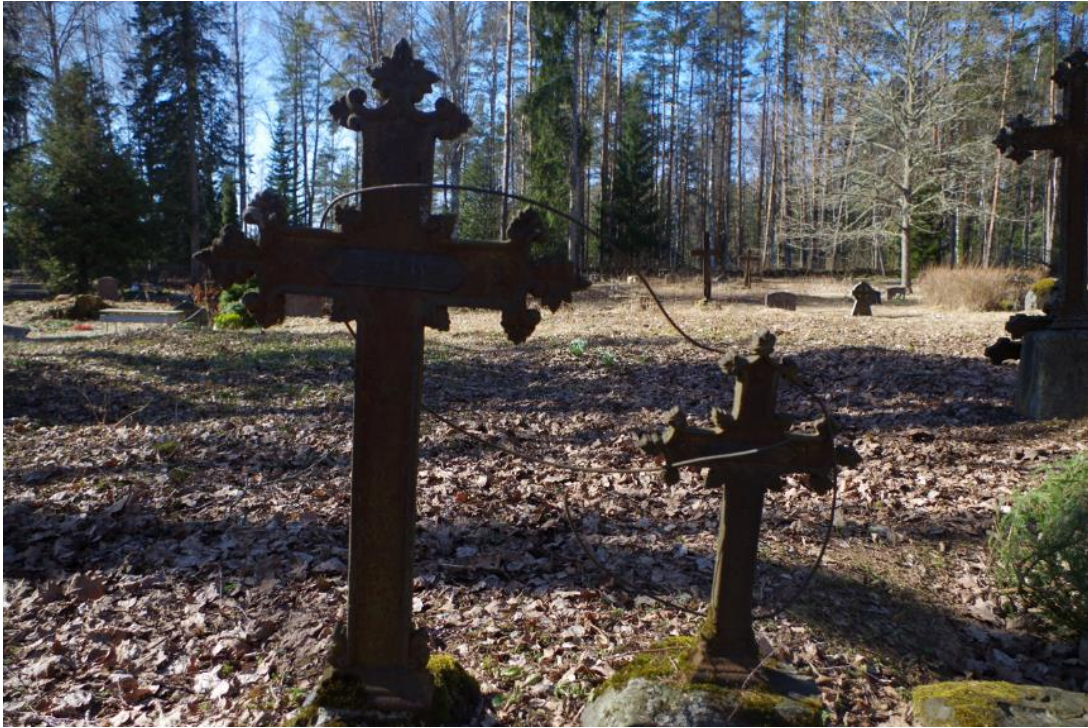
64. Ühel haulal olevad sama kujundusega, aga eri mõõdus ristid, 06.04.2019.
