**Kanepi-Ala kalmistu: ajalugu, seisukord ning ettepanekud hoolduseks ja
restaureerimiseks**

Põlva maakond, Kanepi vald, Kanepi alevik
ajaloomälestis reg-nr 4186

2018/2019 õppeaasta
Arhitektuuri konserveerimise ja restaureerimise täiendkoolituskursuse lõputöö

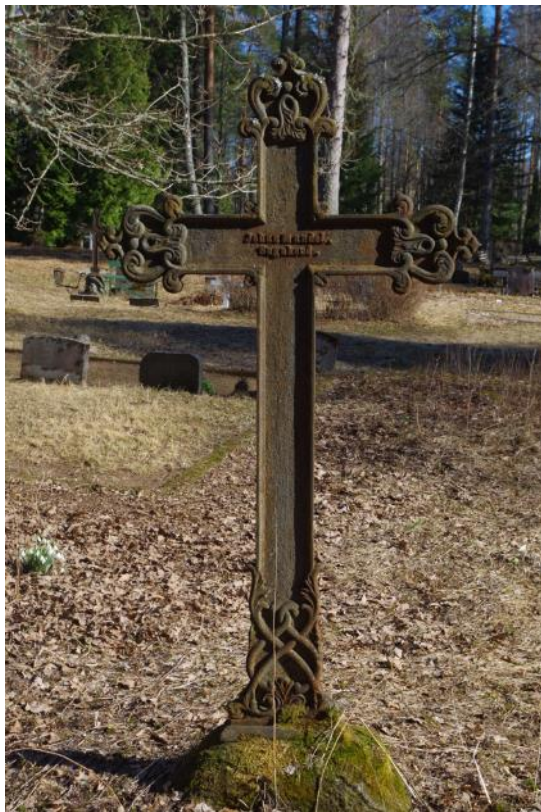
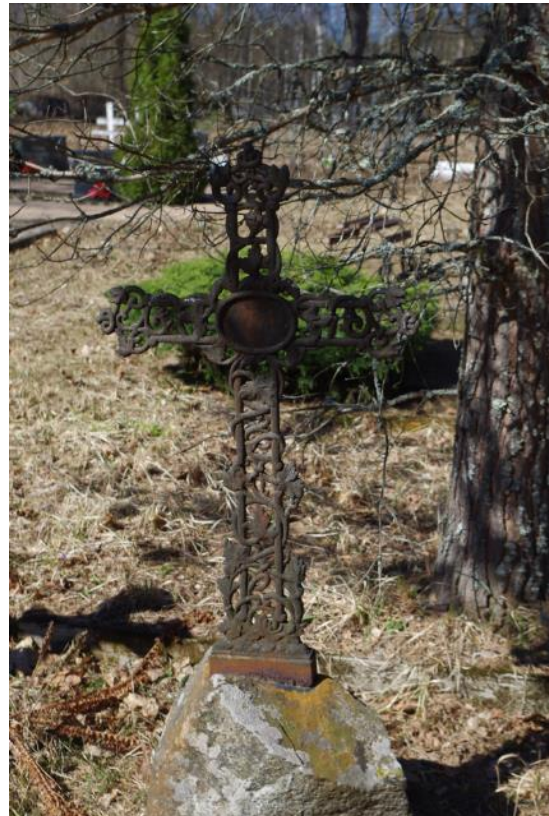
65, 66. Juugendliku taim- ja väänornamendiga kaunistatud metallristid, 06.04.2019.

Silma paistavad üksikud erandliku kujundusega ristid. Näiteks perek Johan Mandeli hauatähis, mis on mõõtudelt keskmisest suurem ning mille kujunduses on kasutatud juugendlikku dekoori (ill 65, 66).

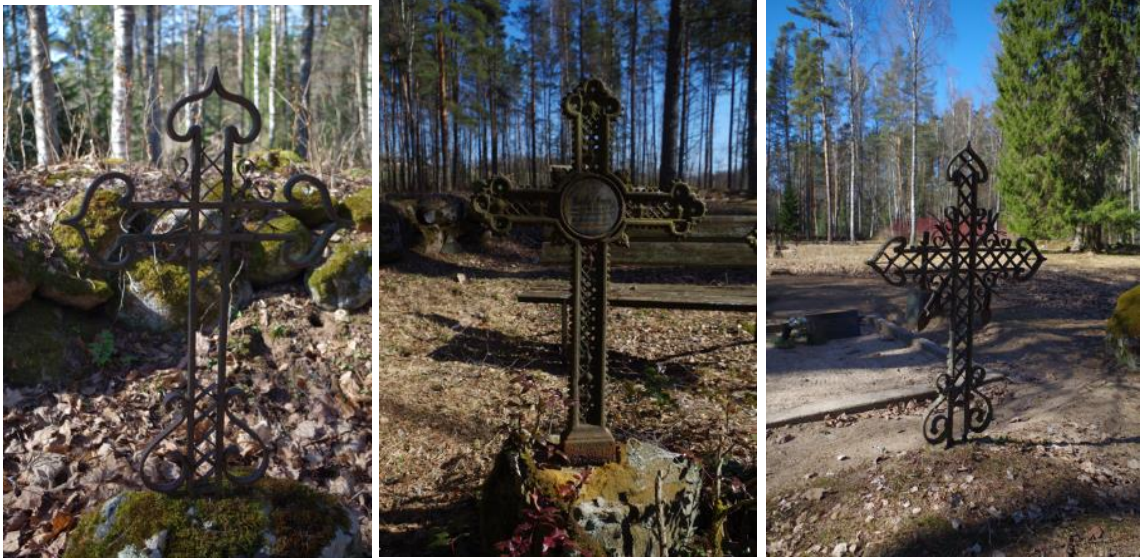
67. Valik Kanepi-Ala kalmistu teras- ja malmriste, 06.04.2019.

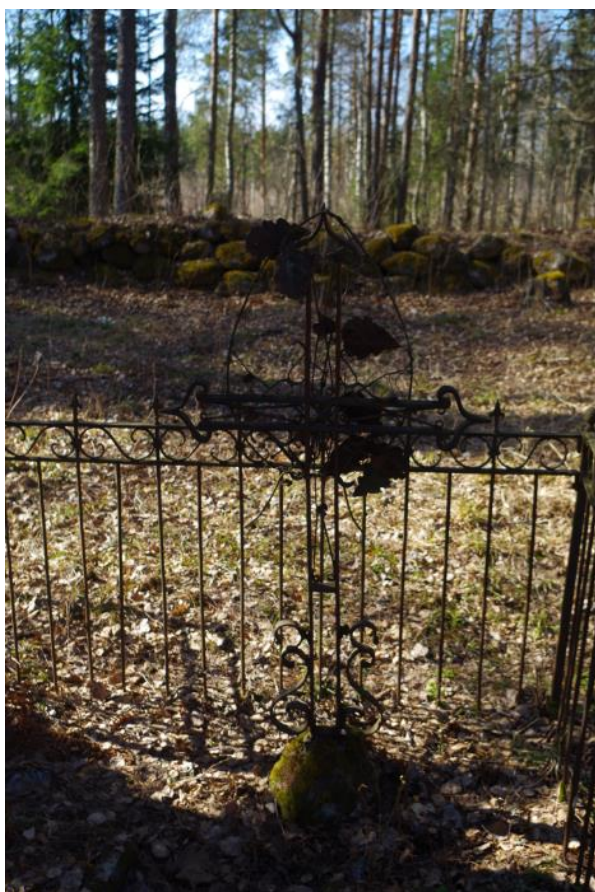
19. sajandil muutus haudade kaunistamisel suureks moeks plekkpärgade kasutamine. Puulehtede, taimede ja lilleõite imitatsioonidega ning klaaskaanega suletud plekkvannides hoitavad plekkpärjad olid algselt luksuskaup ja püsisid haudadel väga kaua, olles tavapäraseks nähtuseks kuni 1960. aastateni välja.⁵⁷ Tänapäevaks on neid kalmistutel näha veel vaid üksikutel juhtudel, enamasti on need ära visatud, jõudnud metalli kokkuostu või siis leidnud omale hoiukoha kirikute ja kabelite pööningutel ning kuurides. Kanepi-Ala kalmistul õnnestus leida vaid üks väga halvas seisundis, praktiliselt purunenud plekkpärg (ill 68), millest on ilmselt rohkem detaile kaduma läinud. Kellatornis võib näha veel paari, oluliselt paremini säilinud pärga (ill 58).

68. Ainuke Kanepi-Ala kalmistul säilinud plekkpärg, 06.04.2019.

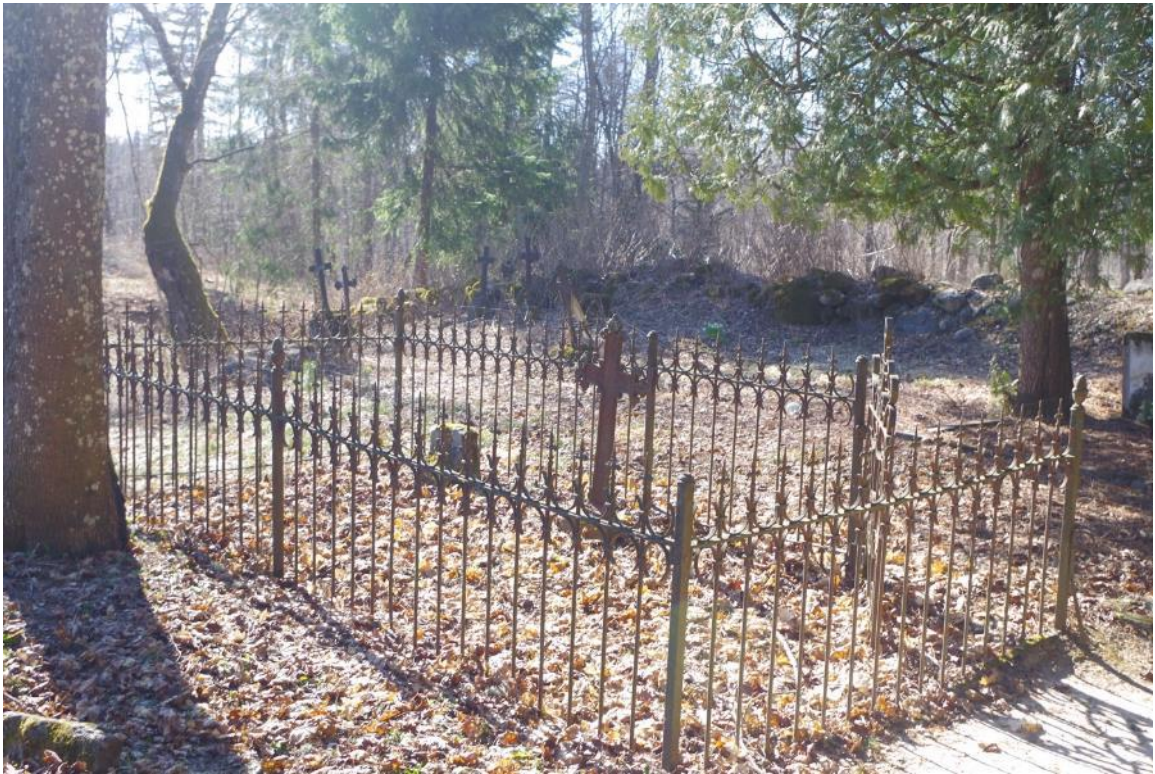
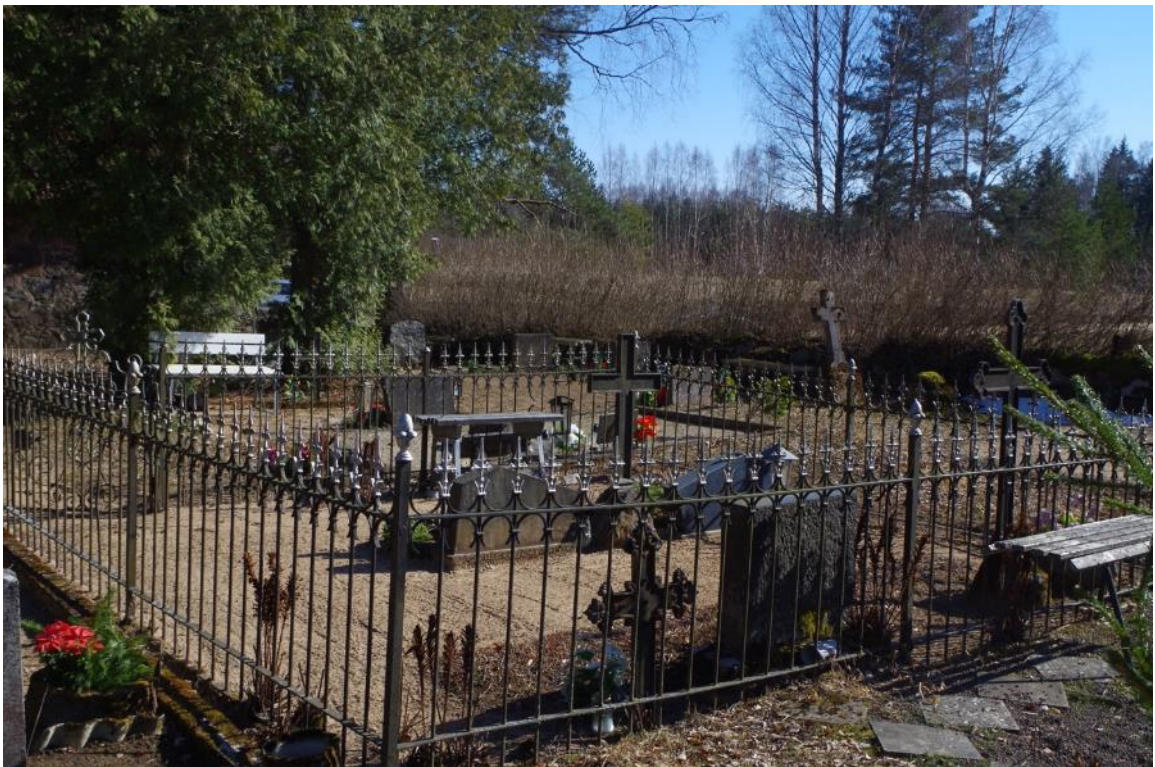
69. Kalmistul on säilinud u 30 metallpiirdeaeda, 28.04.2019

Kalmistul on säilinud u 30 metallpiirdeaeda, seda nii kasutuses väljas ja hooldamata kui ka tänapäevaste haudade juures. Metallristide, -piirete ning -pärgade saatus on keeruline. Neid

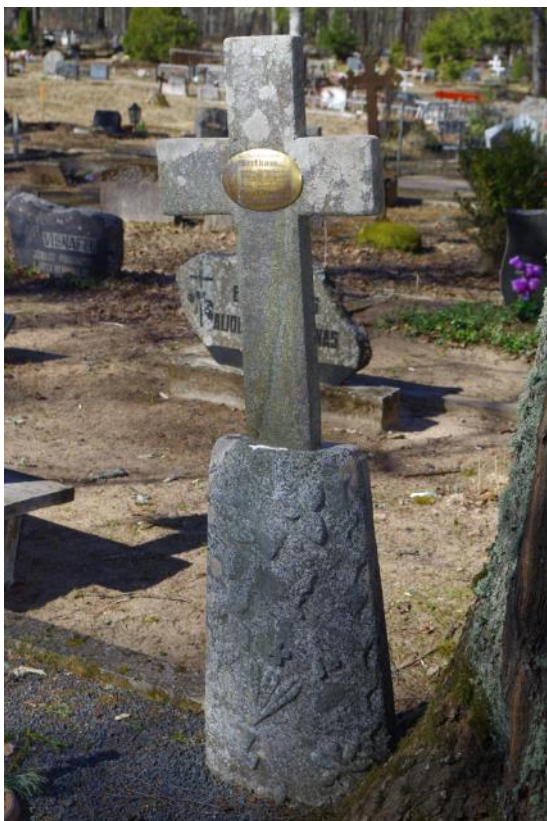
70. Tõenäoliselt matusega kaasaegne (1917) kivirist kõrgreljeefse lille- ja lehemotiividega kaunistatud aluskivil, 29.04.2019

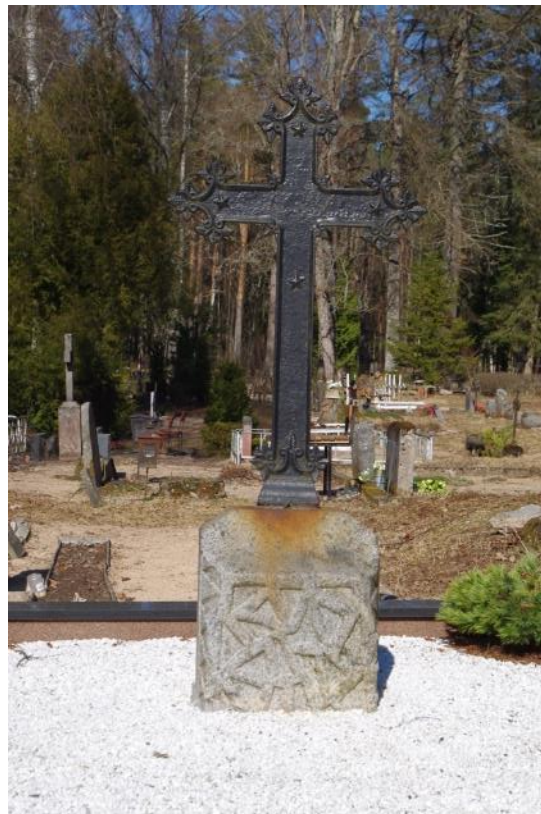
71. Ajalooline ülevärvitud malmrist abstraktse mustri aluskivil, 29.04.2019

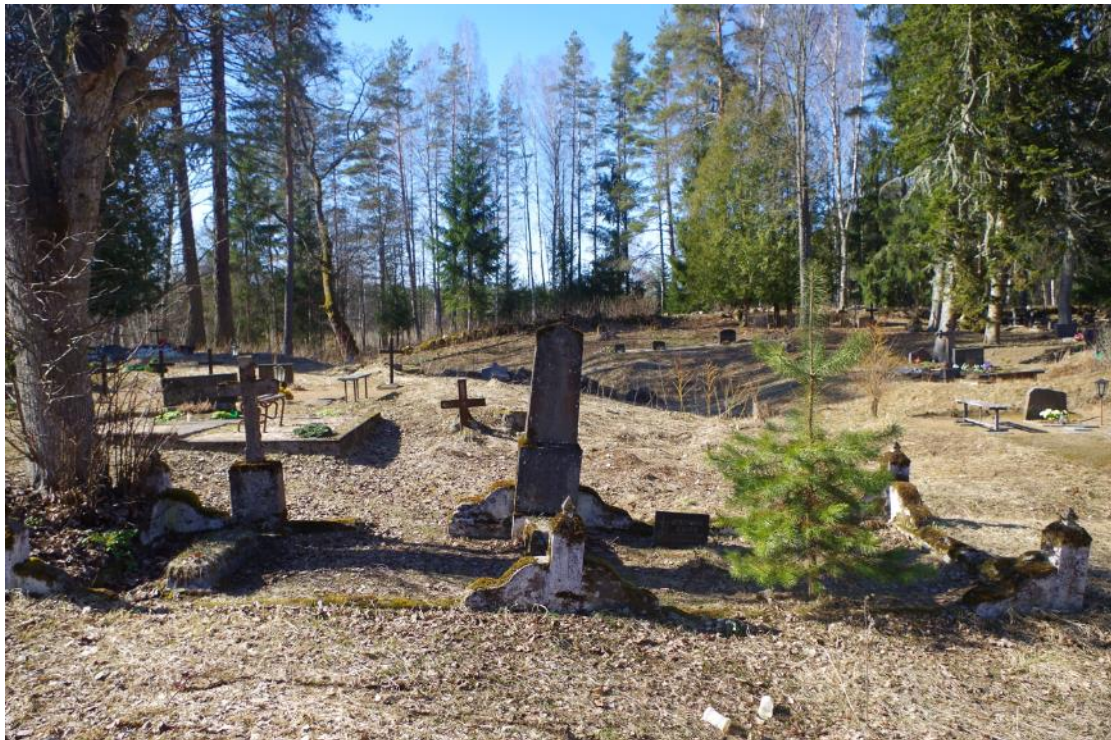
74. Kunstipärane, veidi barokse joonega betoonist hauapiire, 28.04.2019

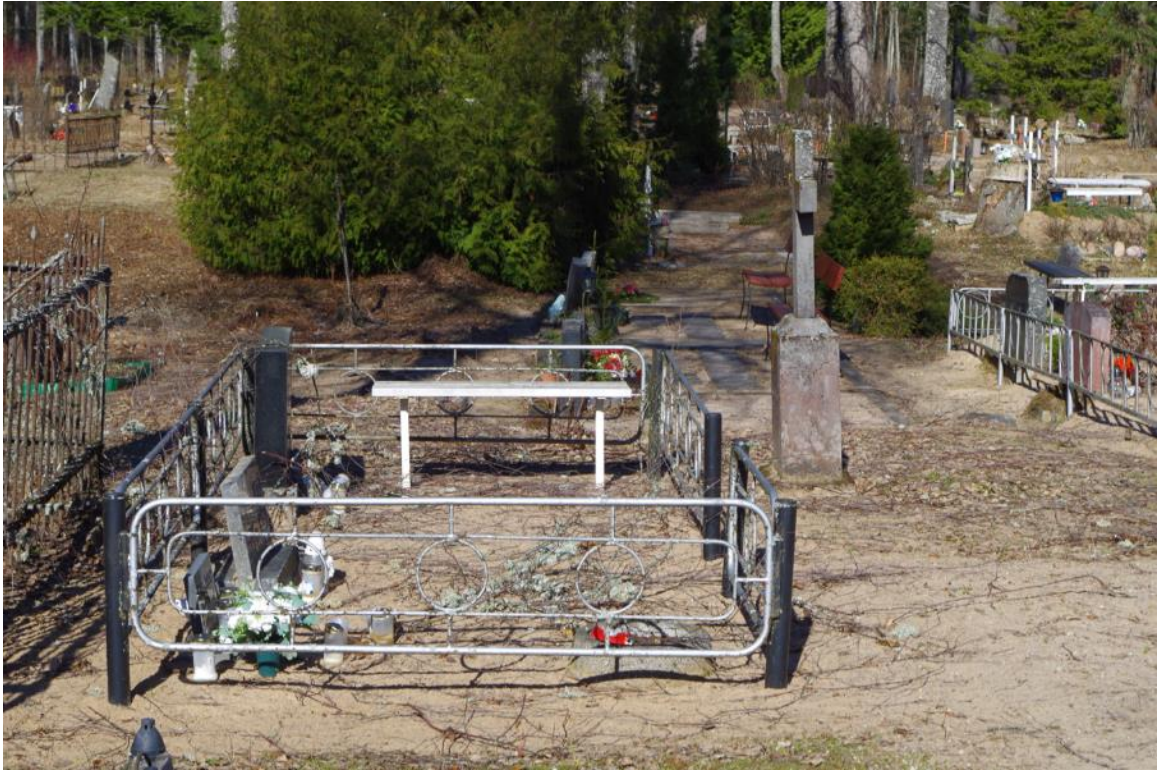
75. Nõukogude-aegne metallpiire, 28.04.2019

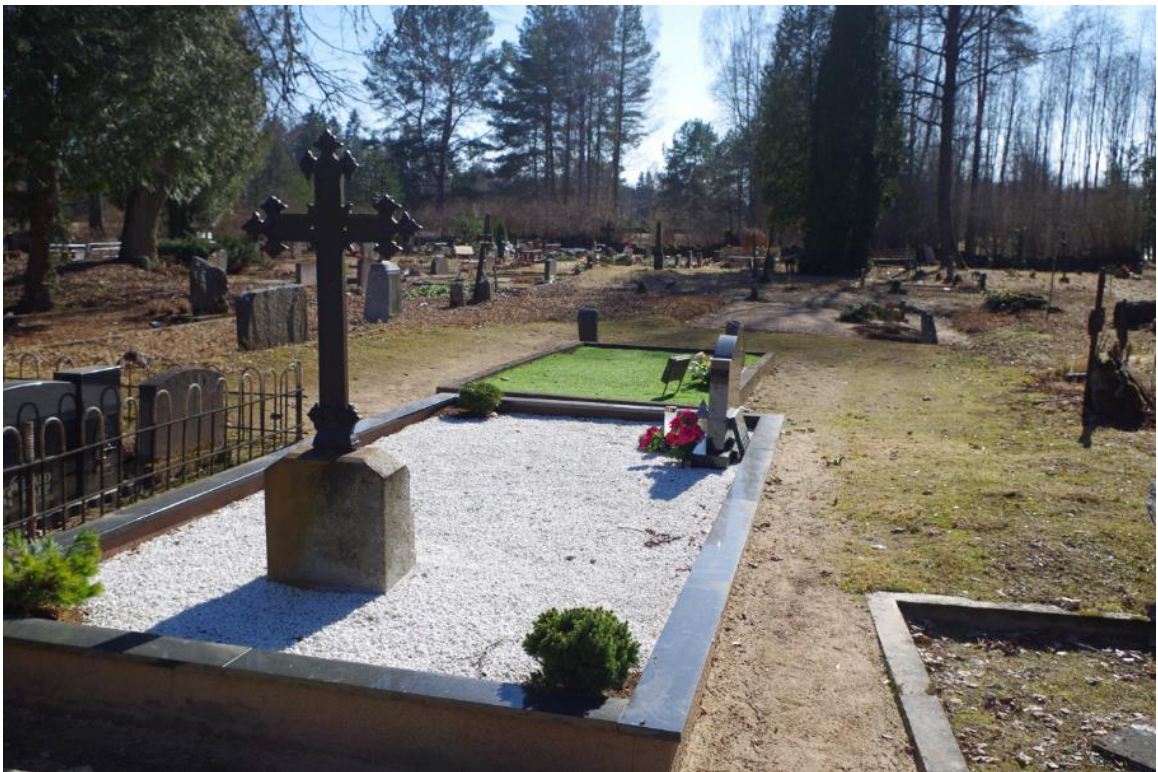
76. Moodsad hauakattematerjalid – esiplaanil valge ümarakiviline killustik, taga kunstmuru, 28.04.2019
