**Bakalaureusetöö**

**LAUDISE JA VAHEKARNIISIDE PROFIILID  
KALAMAJA HOONETEL**

**Andres Muts**

**Tallinn 2010**

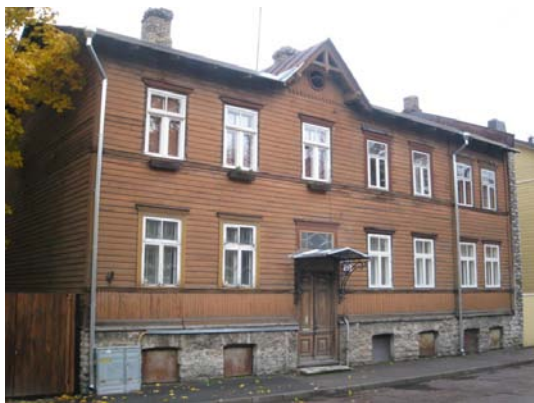
1. Salme tn 47 (1906, V. Lender).

19. sajandi lõpul pani ehitustegevusele aluse Kalamaja järk-järguline muutumine tööstuskeskuseks („Volta“, F. Wiegandi ja F. Krulli masinatehased, Noblessneri laevatehas jne.). Lammutati vaid paarikümne aasta vanuseid madala sokliga ühekorruselisi elamuid, et ruumi teha kõrge soklikorrusega kahekorruselistele üürimajadele (ill. 1). Vilgas ehitustegevus soikus alles peale Esimese maailmasõja (1914) algust.

Praeguse seisuga on Kalamaja kõige levinumaks hoonetüübiks nn Lenderi maja (ill. 1). Vähem on kivitrepikojaga puitmaju (mis on valdavalt koondunud Vabriku, Volta, Tööstuse ja Valgevase tänavaga piirnevatesse kvartalitesse) ning mitmekorruselisi kivist korterelamuid ja tööstushooneid. Volta tänaval on enamiku Tallinna tüüpi majade fassaadid kaetud laudise asemel juba krohviga.

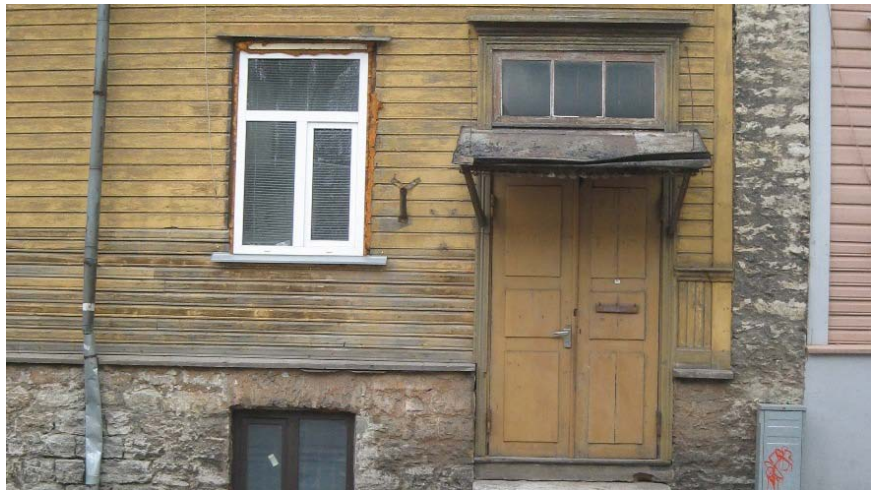
3. Salme tn 40 (1907, N. Heraskov). Esimese korruse akendealune püstlaudis-vahevöö on asendatud sobimatu rõhtlaudisega. Välisuksest paremal on säilinud natukene originaallaudist.

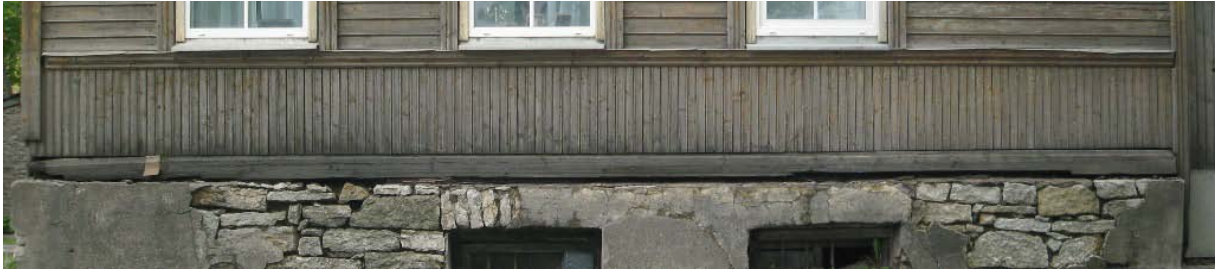
4. Soo tn 52 – veekahjustused soklil ja laudise alaosas.

Kahjustuste peamiseks põhjuseks on halb hooldus. Hoonete fassaade pole sageli algse linaõlivärvi mahakulumisel piisavalt kiiresti uuesti värvitud (või on tehtud seda sobimatu lateksvärviga). Samuti on katkised katuseräästad ja puudulik või lagunenud sadevete ärajuhtimissüsteem lasknud niiskusel fassaade kahjustada. Oma osa võib olla ka kitsastel tänavatel sõitvate veomasinate poolt tekitataval vibratsioonil, mis on põhjustanud majade kerget vajumist ning seetõttu on hoonete vahevöölaudis viltu vajunud ja asendatud rõhtlaudisega (ill. 3). Tihedama liiklusega tänavatel (nt Soo tänav) teeb madalama sokliga majade fassaadile kahju ka möödasõitvate autode rehvide alt pritsiv vesi, mis rikub laudise värvikihti ning kahjustab puitu. (ill. 4).

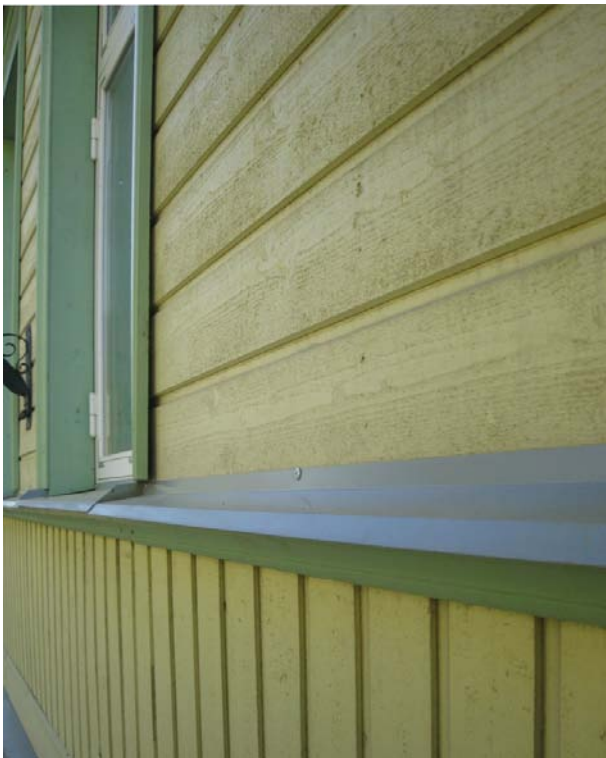
5. Uus-Kalamaja tn 9 (1903, N. Opatski). Nii rõht- kui ka püstlaudis on profileerimata.

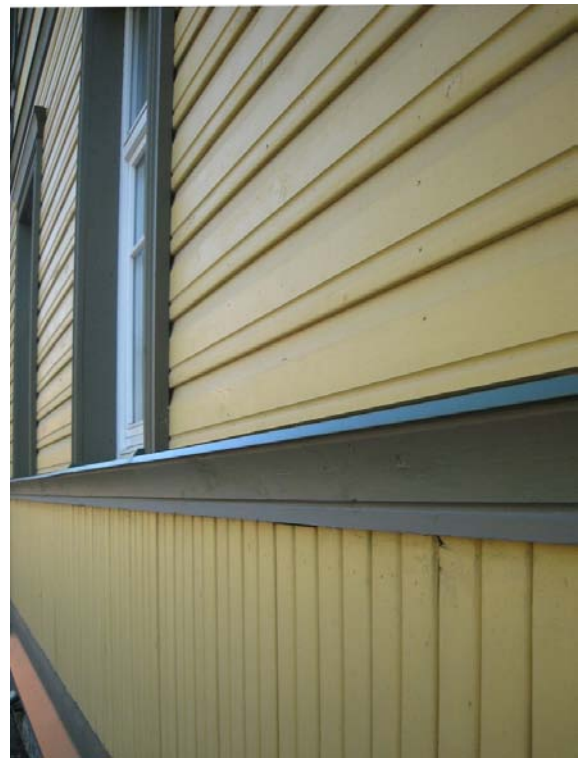
6. Väike-Patarei tn 15 (1911, A. Uesson). Rõht- ja püstlaudise profiilid on Lenderi majale ebatüüpilised.

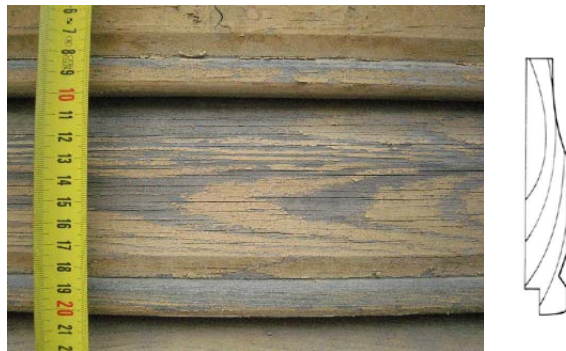
8. „Majavalitsuse laudis“ ja selle profiili läbilõige.

Nõukogude võimu perioodil suurem osa Kalamaja maju natsionaliseeriti ja uueks majaomanikuks sai linn. Remondi tegemine jäi majavalitsuste ja Kalinini Rajooni Ehitusremondikontori ülesandeks.<sup>17</sup> Kontoril oli Telliskivi tänaval puidutöökoda. Puitmajade fassaade hakati parandama standardse, ca 10 cm laiuse laudisega, mida kutsutakse rahvasuus „majavalitsuse laudiseks“ (ill. 8). Selle laius ja profiil võib mõningal määral varieeruda, kuid see on sõltuv pigem laudise valmistamisel kasutatavate tööriistade lõiketerade seisukorrast, kui erinäolisuse taotlemisest. Remonditöid teostati paraku lohakalt, kasutati toorest puitu, mis hakkas seinal koolduma ja tõmbas laudisele vahed sisse. Samasugune laudis, millega remonditi seinapinda, leidis mõne maja puhul rakendust ka aknapiirdeliistude asendamisel.

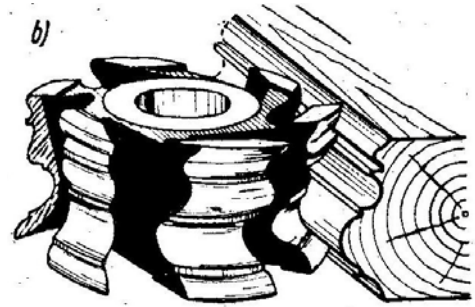
13. Mitme lõikeservaga frees ehk nn freesklopp.

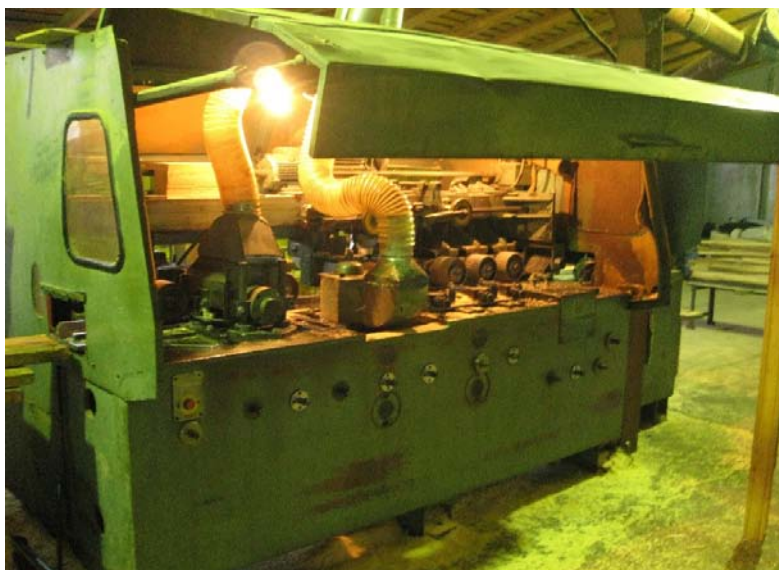
14. Vene päritolu nelikanthöövel C-254 (ca 1970. aastad).

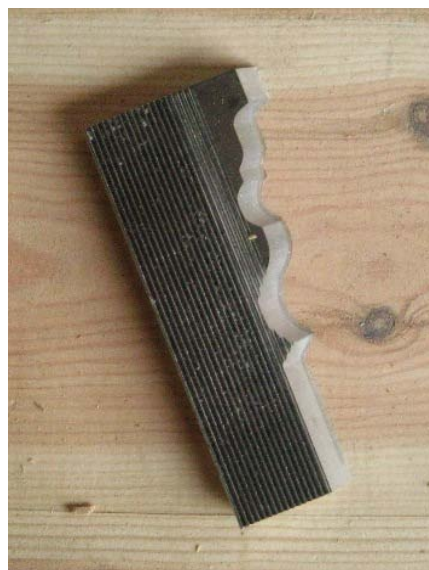
15. Freesipea külge kinnitatav profileeritud lõiketera.

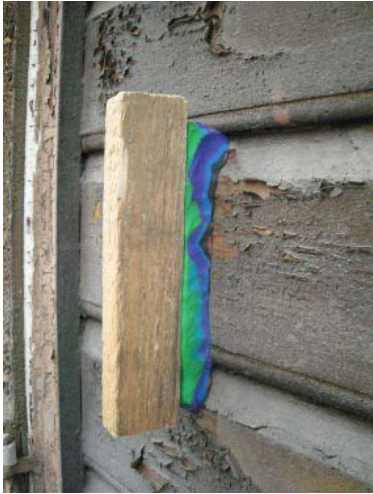
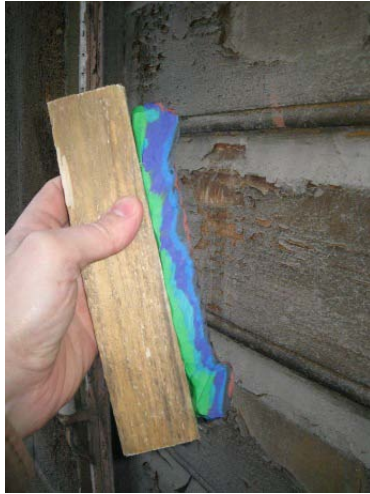
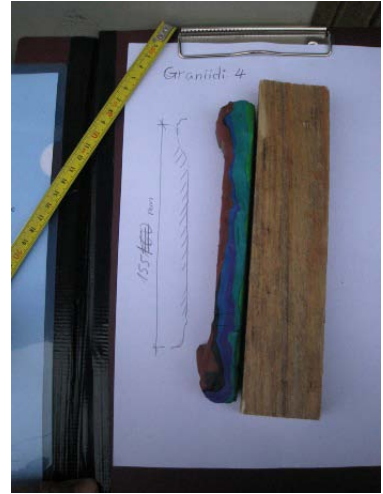
16. Profiilijäljendi võtmine plastiliiniga.

Enne jäljendi võtmise alustamist tuleb laudisepind lahtisest värvikihist kergelt puhastada. Profiili võtmiseks surutakse piisavalt lai plastiliini- või seebiriba klotsi abiga vastu uuritavat profiili, surudes sõrmede abil plastiliini nii, et see täidaks kõik profiili faasid (ill. 16). Seejärel lõigatakse klotsi servast üle ulatuv plastiliin nüri noaga (plast- või lauanuga) ära ja eemaldatakse jäljend koos seda fikseeriva klotsiga ettevaatlikult seinalt (ill. 17). Saadud jäljendi kontuur kantakse pliiatsi abil paberile (ill. 18). Lisaks on soovitatav laudise laius mõõdulindiga üle mõõta.

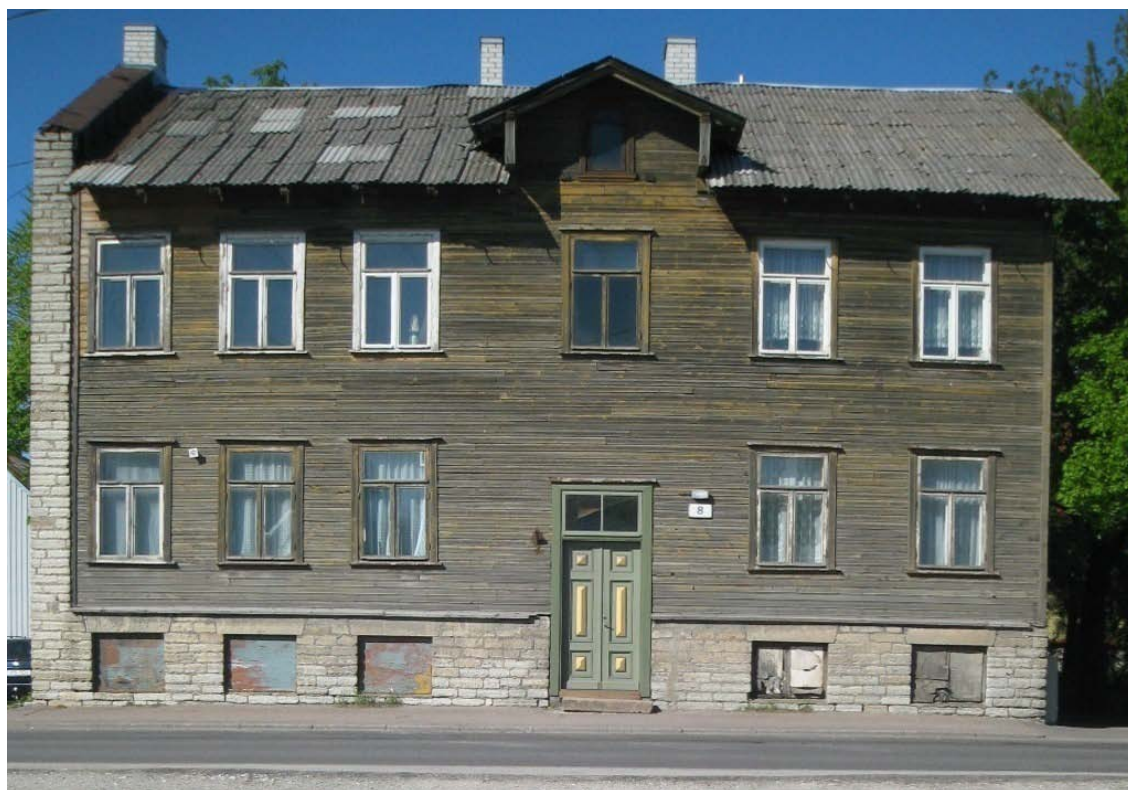
Soo tn 8 olukord tänapäeval (autori foto).

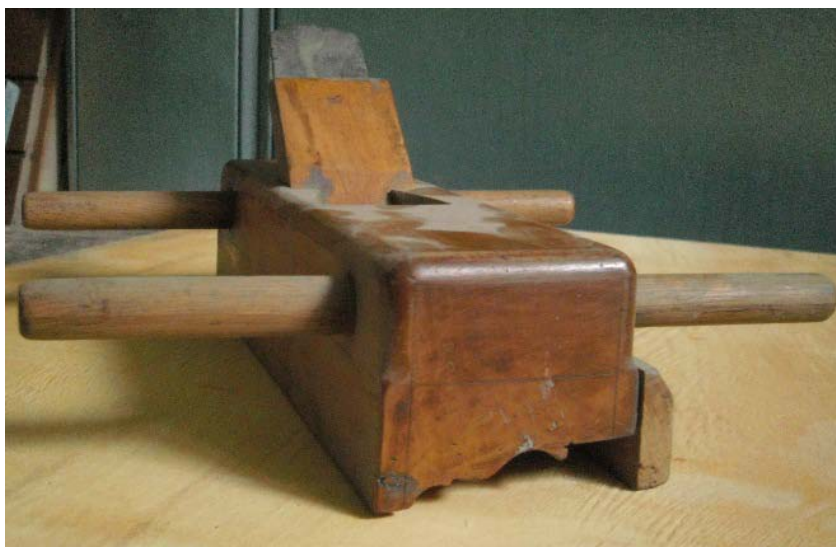
Profiilihövel ja selle lõiketera, (autori fotod).

Omajal oli kombineeritud soone-, valtsi- ja profiilhöövli (vt lisa 4 ja 5) kasutuselevõtt sama oluline areng puidutöötlemise tehnoloogias, kui hilisem ülafreesi leiutamine, mis omakorda vähendas höövlite rolli.<sup>20</sup> Peale seda kasutati profiilihöövleid pigem mööbli, ning akna- ja ukседetailide valmistamisel. Höövlite profileeritud lõiketerasid teritatati viilide abil, sest nende teritamine tavaliste käiadega on võimatu (!).<sup>21</sup> Kuna vähesed Kalamaja linnaosa puithooned pärinevad varasemast ajast, kui 19. sajandi viimane veerand, siis võib kindel olla, et fassaadide katmisel on kasutatud valdavalt tööstuslikult toodetud laudist.

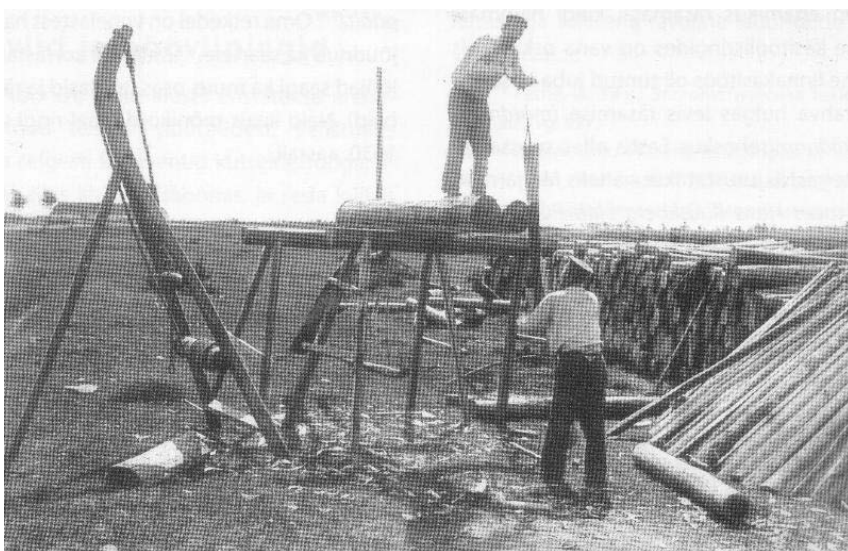
Laua- e. plokksaag, ja sellega saagimine.  
 Repro: Eesti rahvapärane puutööndus. Ants Viires, Tallinn,  
 Kirjastus „Ilo“, 2006, lk. 62-63.

Enne aurujõul töötavate masinate kasutuselevõttu saeti plankusid vee või tuule abil töötavate saeraamidega (Eesti esimene saeveski ehitati Narvas 1650. a.) või käsitsi laua- e. plokkisaega (vt lisa 7). Käsisaega abil saadi ühest palgist tavaliselt ainult kaks lauda ning juba enne Esimest maailmasõda olid need saed ka maapiirkondades auru-saekaatrite poolt välja tõrjutud.<sup>25</sup>

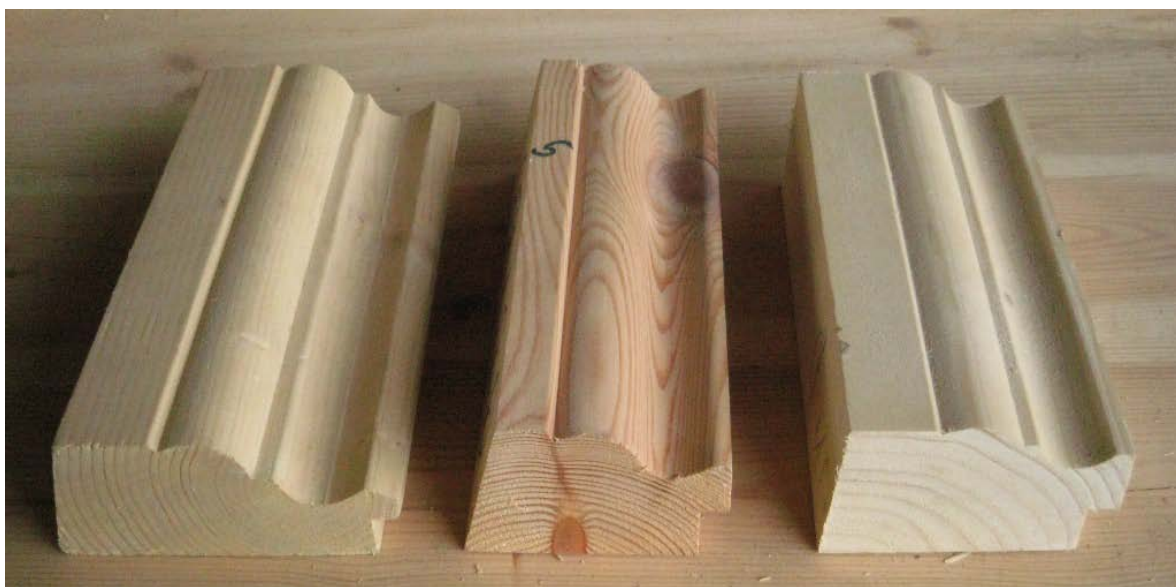
Skiller-Puit OÜ-s näidiste järgi valmistatud erineva profiiliga vahekarniisid, (autori foto).

Väga suuri tehnoloogilisi erinevusi puitprofiilide valmistamisega tänapäeval võrreldes saja aasta taguse ajaga ei ole. Detaili tasapinnaliseks või profiilhööveldamiseks korraka kolmelt või neljalt küljelt kasutatakse freespingi asemel mitmeküljelist höövelmasinat (ill. 14). Freesiterad (ill. 15) valmistatakse tellimuse järgi sobivas profiilis. Fotol kujutatud masinaga on võimalik valmistada kuni 180 mm laiust profileeritud laudist (250 mm-st toorikust).<sup>32</sup> Vt ka lisa 9.

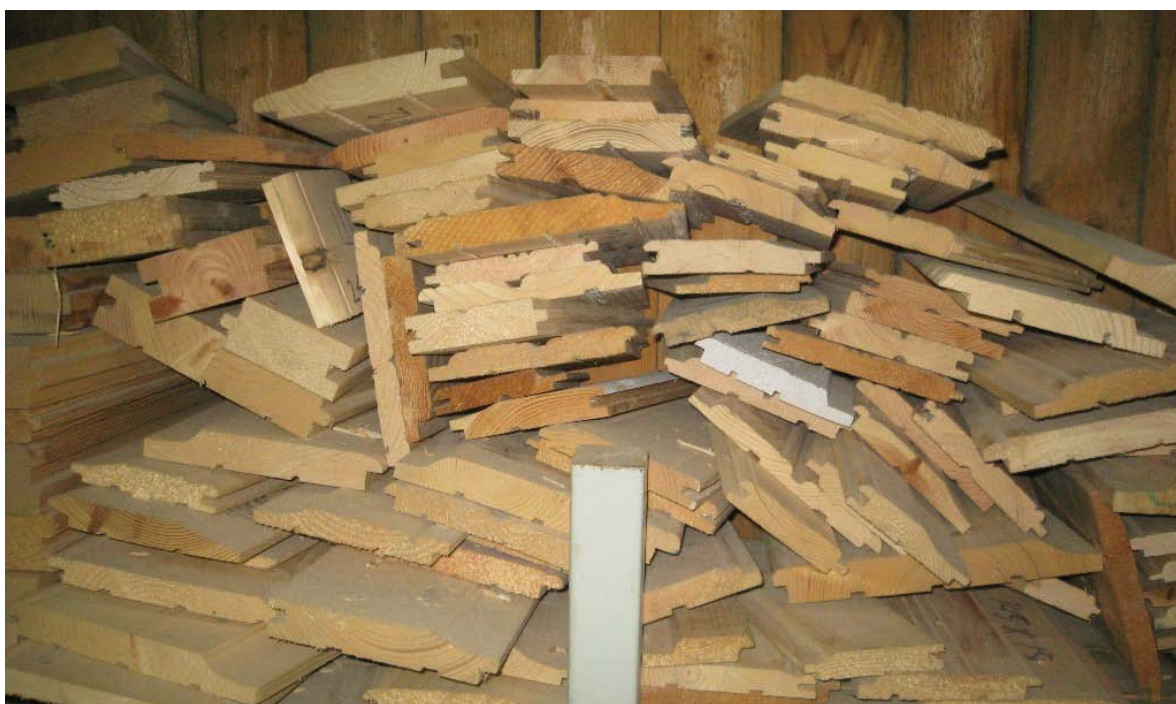
Laudiseprofiilide näidised (Skiller-Puit OÜ), (autori foto).
