Eesti Kunstiakadeemia
Kunstikultuuri teaduskond
Muinsuskaitse ja restaureerimise osakond

Bakalaureusetöö

NÕUKOGUDEAEGNE RESTAUREERIMINE PÄRNU
VANALINNA NÄITEL

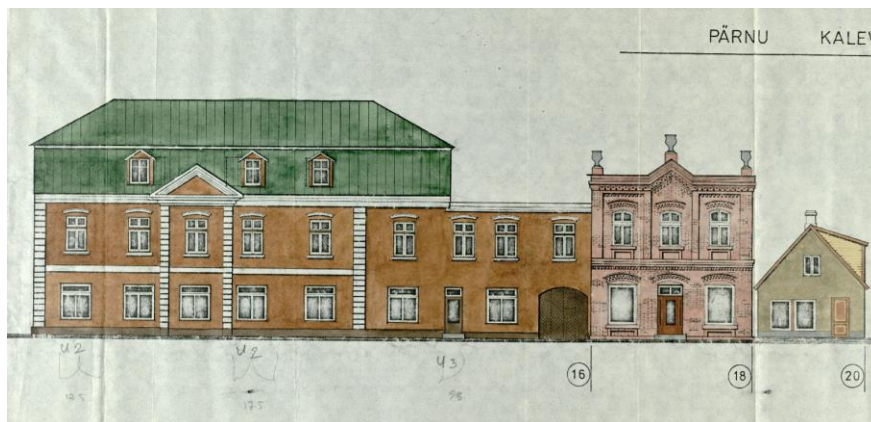
19. Vasakult: Rüütli 16, Rüütli 18 ja Rüütli 20. 1979. aasta plaaniga kavandatud värvilahendused.

Avariilises seisukorras olnud hoone vajas kiiremas korras kapitaalremonti.¹⁴⁸ Hoone on läbinud täieliku ümberehituse.¹⁴⁹

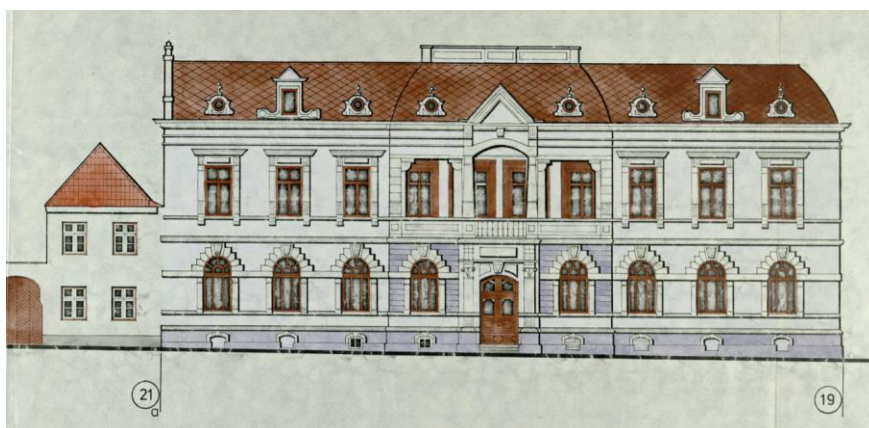
20. Vasakult: Rüütli 21 ja Rüütli 19. 1979. aasta plaaniga kavandatud värvilahendused.

Rõhtpalk-välissein vajab kapitaalremonti, värvapealsele sooviti paigaldada S-kivi ja taastada karniisid. Katus tuli taastada ka ülejäänud hoonel. Lisaks sooviti tahutud nurgakvaadrid välja puhastada. Selle asemel on kvaadrid tasandatud ja üle värvitud. Nõukogude ajal on hoone ehisviilul paiknenud raidkivist kaksikvapp mis oli ette nähtud puhastada ja selgitada välja võimalik polükroomia. Vappi tänasel päeval enam fassaadil näha ei ole. Sooviti vahetada välja esifassaadi aknad, mis pidi asendama originaali koopiatega, eemaldada sooviti ka akende piirdelauad. Korrastada sooviti ka sisehoovis asuv kaitsealune ait.

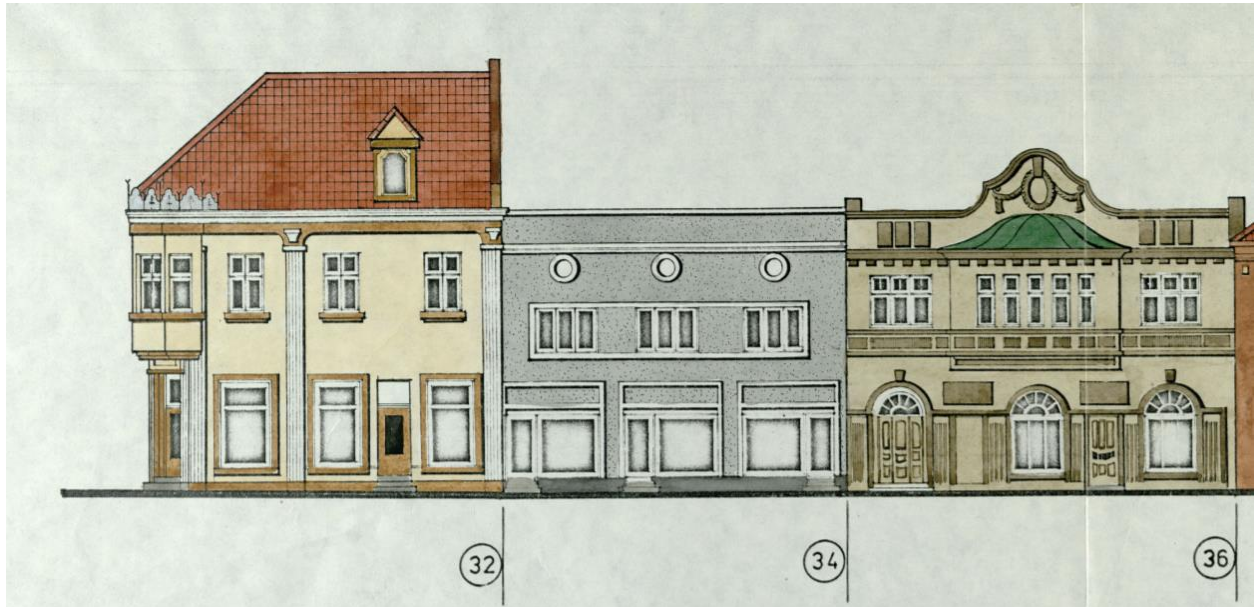
24. Vasakult: Rüütli 32, Rüütli 34 ja Rüütli 36. 1979. aasta plaaniga kavandatud värvilahendused.

Olemasolev plekk-katus oli ette nähtud korrastada.¹⁶⁶

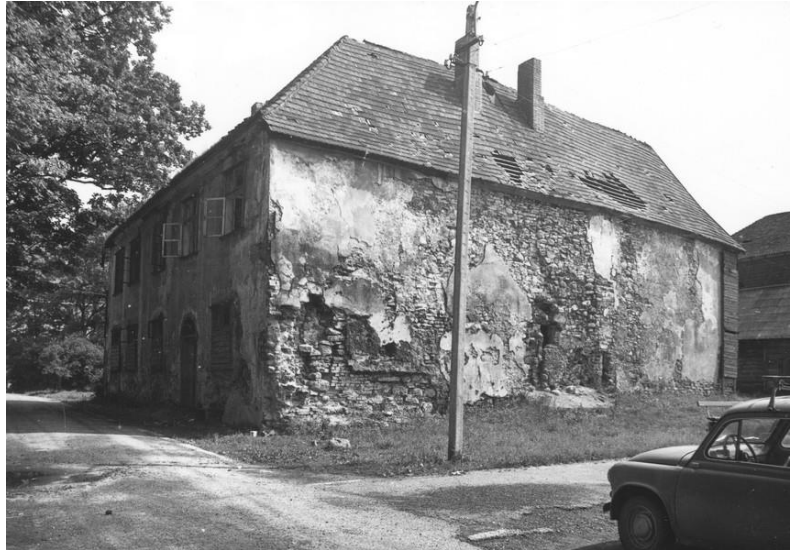
50. Avariihohtlik Malmö 19 aastal 1977.

1979. aastaks on kõnealune hoone jõudnud avariihohtlikusse seisundisse, selle tarbeks oli Pärnu Linna Elamute Valitsus tellinud taastamistööd, kohandamaks hoone Pärnu Linna RSN TK pansionaadiks.¹⁹⁹

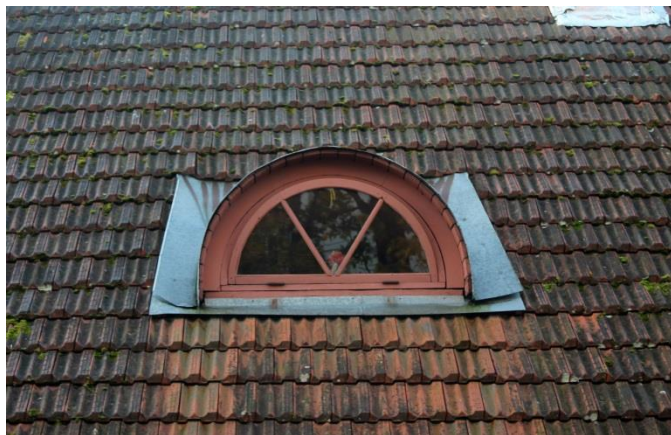
54. Rütli 1. Katusekorrusele valguse lisamiseks projekteeritud aken.

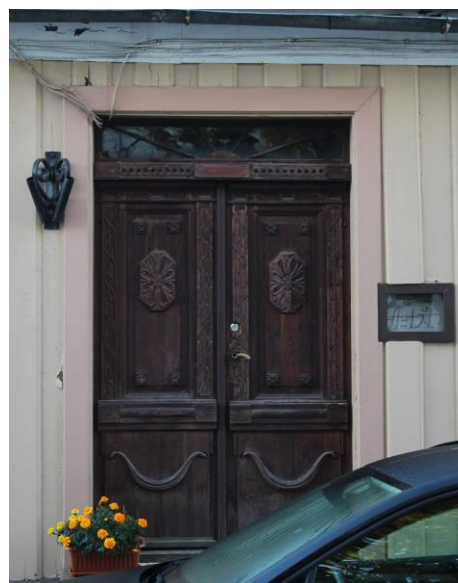
55. Rütli 1. Mälestisena kaitse all olev välisuks.
Mälestise reg. nr. 16703.
