**Raudtee tänava elamute ansambli ülevaade
Raudtee tn 8 seisund ja muinsuskaitse eritingimused**

Raudtee tn 8, 10, 12, 14, 16 ja 18 Sindi linn, Tori vald, Pärnu maakond

2017/2018 õppeaasta
Arhitektuuri konserveerimise ja restaureerimise täiendkoolituskursuse lõputöö

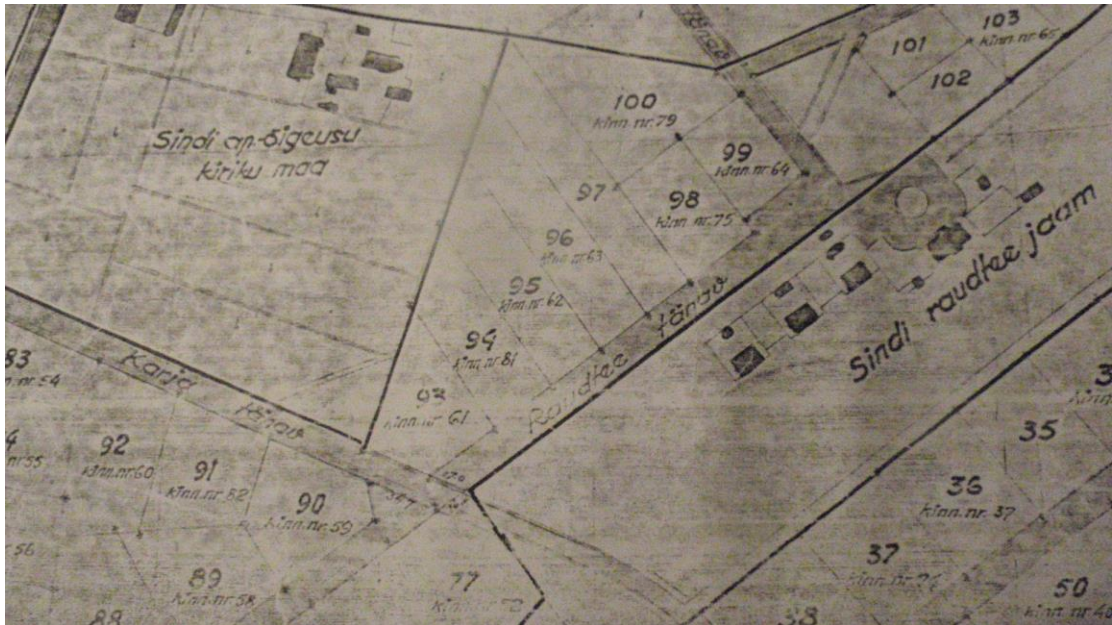
3. Väljavõte Sindi linna üldkatastri plaanist (originaal M1:2000) 1939.a (Sindi LV arhiiv)

Selle plaani alusel on 1930. aastaks Raudtee tänava äärde mõõdetud välja uued krundid (ill 3, numeratsioon 93-98).

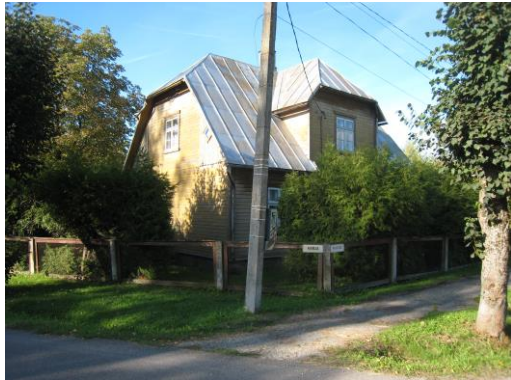
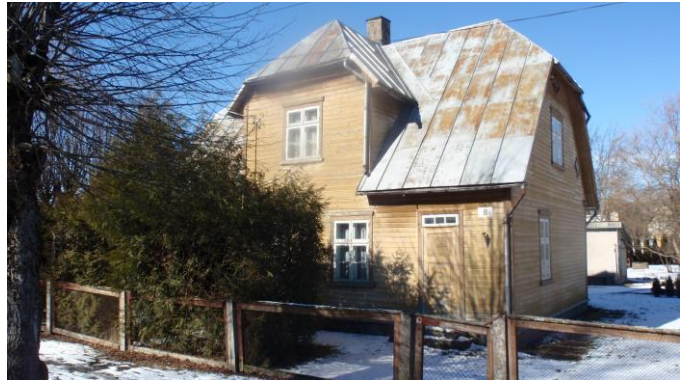
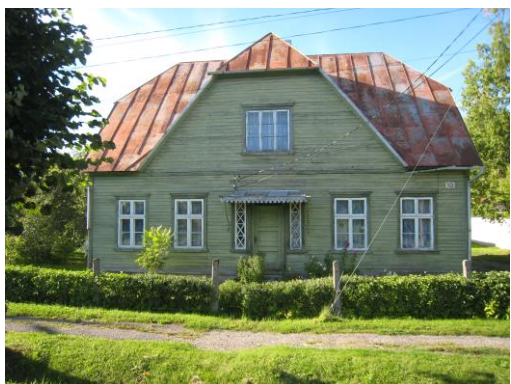
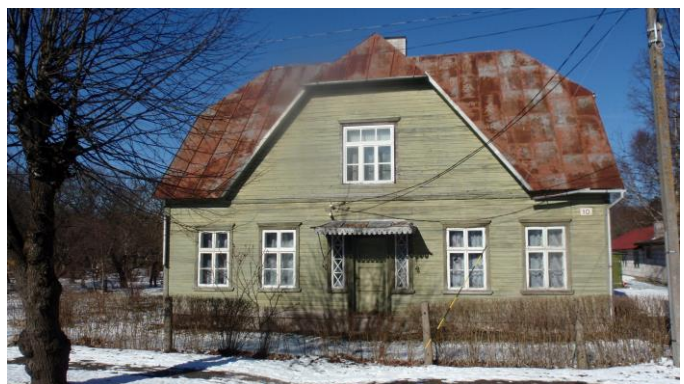
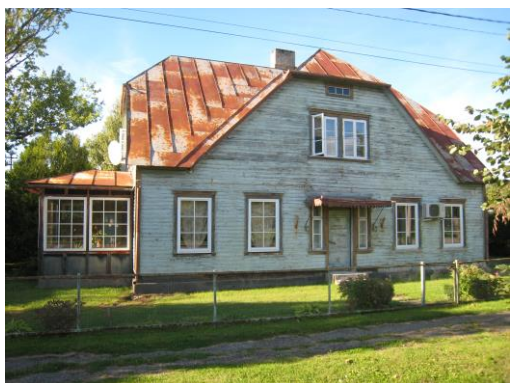
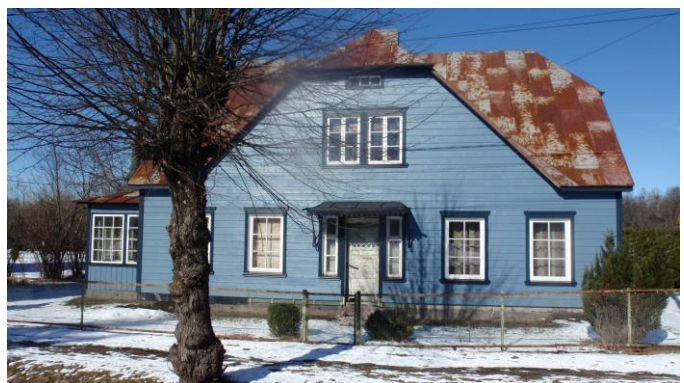
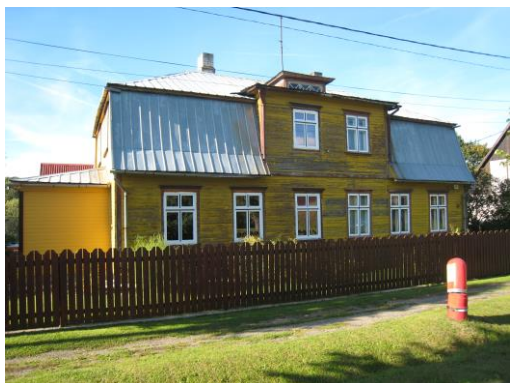
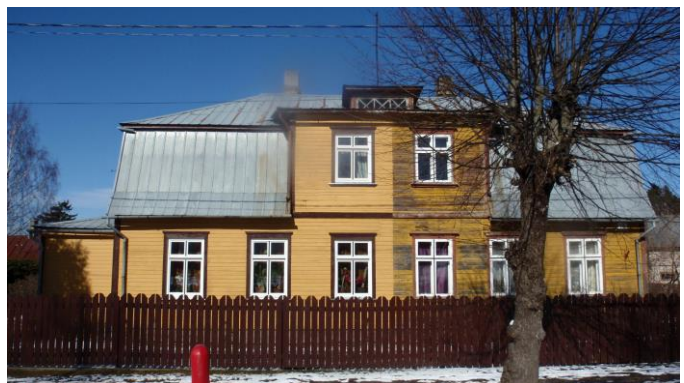
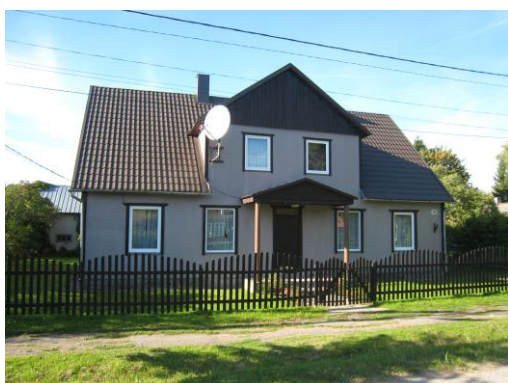
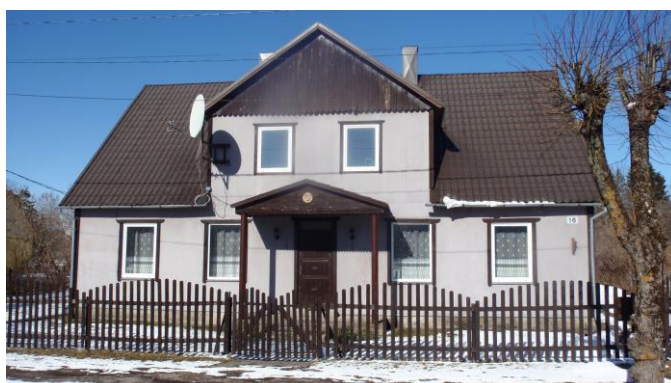
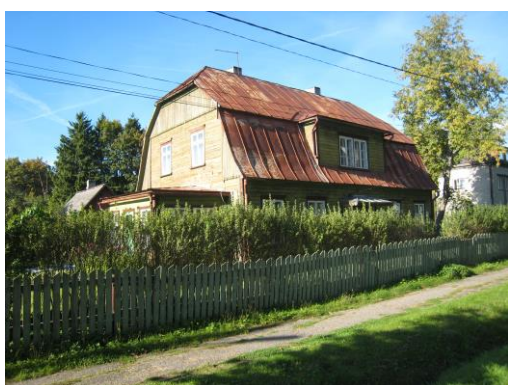
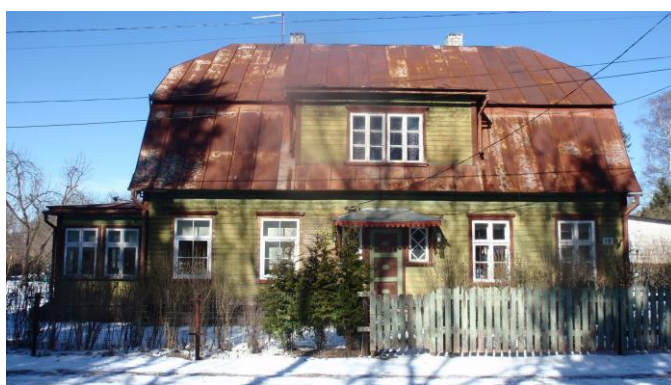
Võrdlevad fotod (vasakul 2013.a, paremal 2018.a, autori fotod)

Nagu eeltoodud võrdlevatelt fotodelt näha, on viie viimase aasta jooksul majade välisilmes minimaalselt muudatusi. Uue välistvärvi on saanud Raudtee tn 12 ja pool Raudtee tn 14 majast, Raudtee tn 10 on vahetatud katusekorruse aknad (puitraamis akendega). Raudtee tn 16 elamu välimust on juba eelnevalt (1990-ndad) põhjalikult muudetud, mille tulemusena maja arhitektuurne ja ansambliline väärtus on kahjustatud ning hoone käsitlemine ehitismälestisena küsitav. Raudtee tn 18 elamul on oletatavalt peale 2007. aastat vahetatud osa põhikorruse aknaid plastakende vastu (mida saab küll nõ tagasi pöörata). Praktiliselt muutmata on säilinud Raudtee tn 8 ja 10.

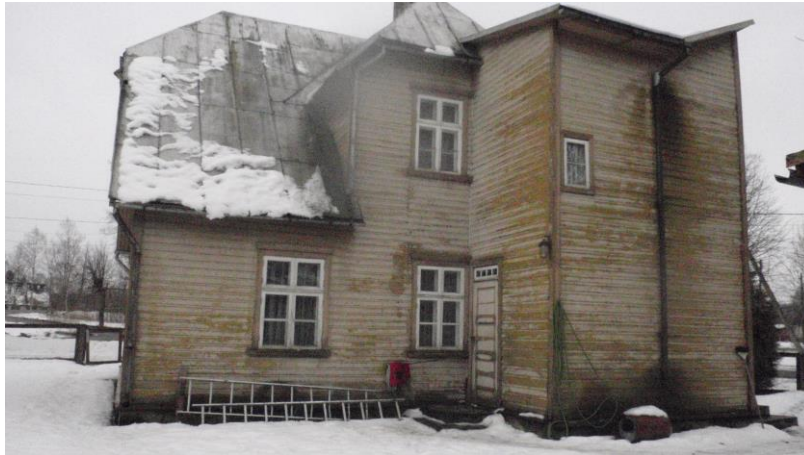
8. Raudtee tn 8 vaade hoovist (autori foto 09.03.2018)

Hoones on kolm korterit, üks põhikorrusel ja kaks katusekorrusel. Praegu on kasutusel üks katusekorruse korter, ülejäänud seisavad juba ca 10 aastat tühjana ja kütmata, mis toob probleeme juurde. Ill 8.

- Hoovipealse trepikoja kohmakas väljaehitus viia vastavusse originaalprojekti lahendusega. Praegune lahendus oma keskse vihmavee kogujaga soosib trepikoja seina niiskumist. Algupärase projekti katus on kavandatud seintest üleulatuvate räätastega. Paigaldada vihmaveesüsteem.

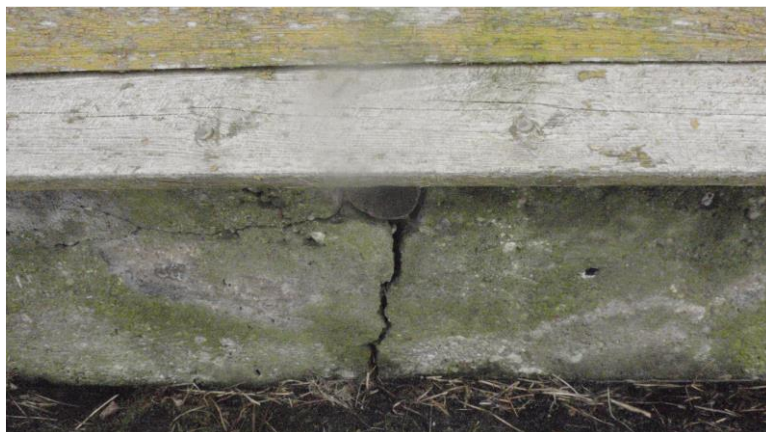
9. Raudtee tn 8 vundament (autori foto 09.03.2018)

Hoone on rõhtpalkehitis, välisviimistlus on originaallaudis. Hoonel puudub kelder, põhikorruse põranda all on läbi vundamendi ventileeritav ruum. Põrand on soojustamata ja kohati ära vajunud, ent põrandalaudis on pealtnäha kahjustamata. Vundament on üldjoontes hästi ajale vastu pidanud, siiski on vundamendis tekkinud üksikud praod. Ill 9.

- Parandada korstna kahjustused ja sulgeda katuse läbijooksud korstna kõrval.
- Parandada praod vundamendis, selgitada pragude tekkepõhjus. Korrastada betoonist välisuste esised mademed.

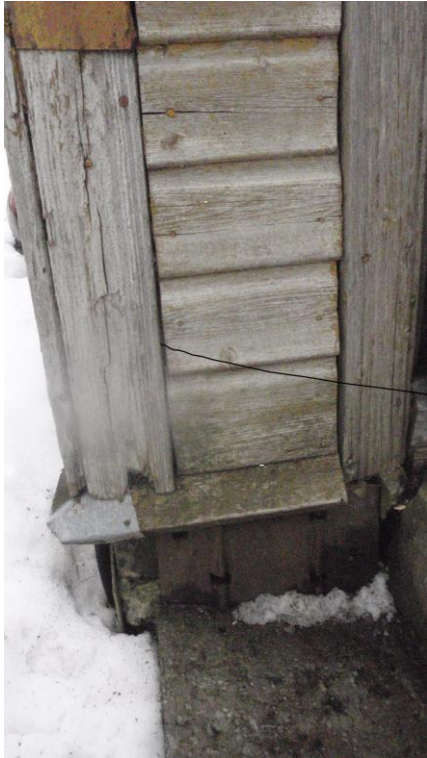
10. Maja nurk katusekorruse sissepääsu kõrval (autori foto 09.03.2018)

Palkseina seisundit ei saanud objektiivsetel põhjustel uurida, ent välisvaadetelt võib aimata, et kohati on see ära vajunud (sisenurgad). Kahjustus ei tundu siiski fataalne olevat. Välisvooder on originaal ja ajahambale väga hästi vastu pidanud vaatamata sellele, et värvi koorumine on toimunud aastaid. See on ka puitu kahjustanud. Elamu kolmest välisuksest

- Säilitada hoone maht, kuju ja katusekuju. Juurdeehitusi või laiendust hoonele mitte kavandada.
- Korrastada välislaudis. Selleks eemaldada täielikult olemasolevad pooleldi koorunud värvikihid ja lasta laudisel kuivada. Vajadusel vahetada välja üksikud kõlbmatud laudad.

Seejärel kanda peale kruntvärv ning sellele kaks kihti välisvärvi (linaõli, Tikkurila välisvärv õli baasil)

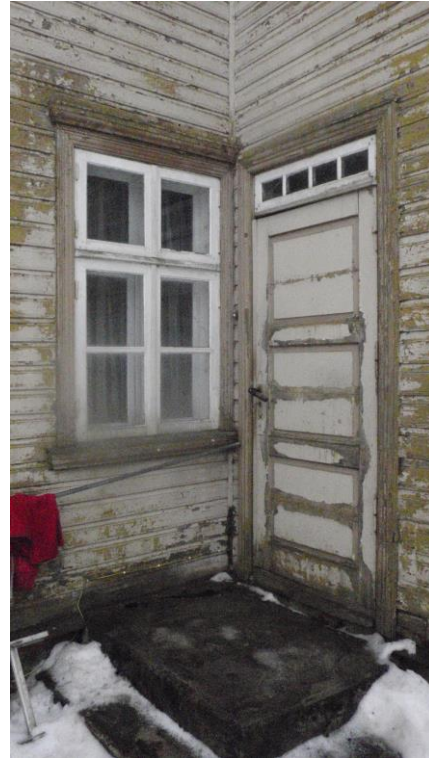
11. Põhikorruse korterite välisuks ja köögiaken (autori foto 09.03.2018)

kaks on tõenäoliselt algsed tahveluksed, üks (kasutusel olev) on hilisemalt asendatud. III 10 ja 11.

- Asendada kelba-alused diagonaalsed aknad algses projektis kavandatud horisontaalsete pööninguakendega.
- Säilitada ja korrastada olemasolevad originaalvälisused koos framuugiga. Soojapidavuse tagamiseks võib paigaldada lisaks sissepoole soojustatud topeltukse. Asendatud välisuks vahetada välja originaalukse eeskujul valmistatud uksega.

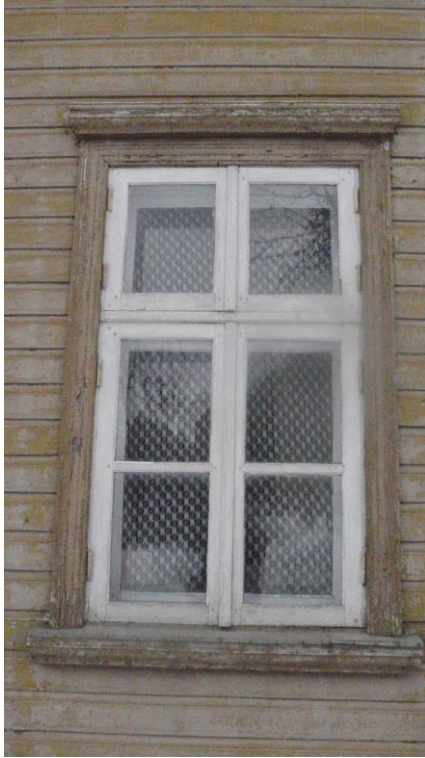
13. Aken.

Aknad on kõik originaalaknad. Eluruumide aknad on 6-se jaotusega, rõhtimpostiga, kahele poole avanevad lihtaknad. Otsafassaadidel on katusealuste ungaste valgustamiseks nelinurksed

diagonaalaknad ning ning trepikojal kolm kahe ruuduga püstakent. Aknaid pole samuti aastaid hooldatud, värv koorub, ent aknaraamid tunduvad pealiskaudsel vaatlemisel hästi säilinud ja terved. Ill 13 ja 14.

- Korrastada aknad ja akende piirdelauad. Enamik aknaraame on piisavalt hästi säilinud, kuid vajadusel võib asendada analoogsete puitraamidega. Säilitatavad aknaraamid ja piirdelauad puhastada, kuivatada, kruntida, värvida. Aknaklaasid paigaldada kitiga. Akende jaotus ja rõhtimpost säilitada.

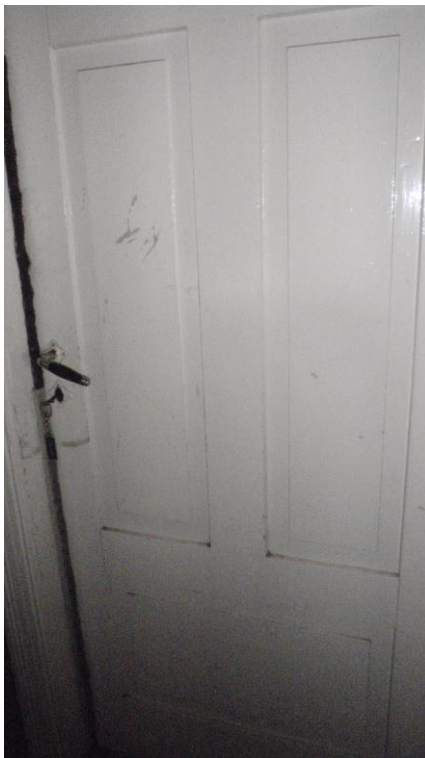
15. Siseuks põhikorrusel (autori foto 09.03.2018)

Originaalsed siseuksed on tüüpilise tahveldusega, säilinud on algsed käepidemed manustega ja ukسلukud. Siseuksed on heas korras. Ill 15.

- Hoonele on vajalik koostada värvipass.
- Sisemised ümberehitused on lubatud vastava projekti alusel.
- Säilitada siseüksed koos manustega.

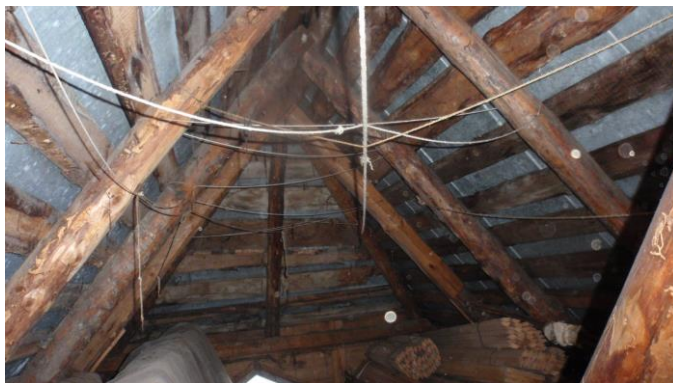
16. Katuse kandekonstruktsioon (autori foto 09.03.2018)

Katusekonstruktsioonid . Sarikad, roovilauad ja muud katusekonstruktsiooni elemendid on üldiselt rahuldavas seisus. Siiski on korstna ümbert katuseplekk kas lahti tulnud või katki läinud ning läbijooksu tõttu on seal konstruktsiooni puitosad niiskunud ja vajavad vahetamist. Samuti on kahjustatud ja pigine korstnajaalg. Katuseplekk üldiselt on rahuldavas seisus. Ill 16 ja 17.
