**Maria Krassovskaja hauakabel. Ajalooline ülevaade ja
säilitamissetpanekud**

Haapsalu vana kalmistu, Üldosa, 14, 1-3, 1-kohaline kirstuplats, Haapsalu, Läänemaa

2017/2018 õppeaasta
Arhitektuuri konserveerimise ja restaureerimise täiendkoolituskursuse lõputöö

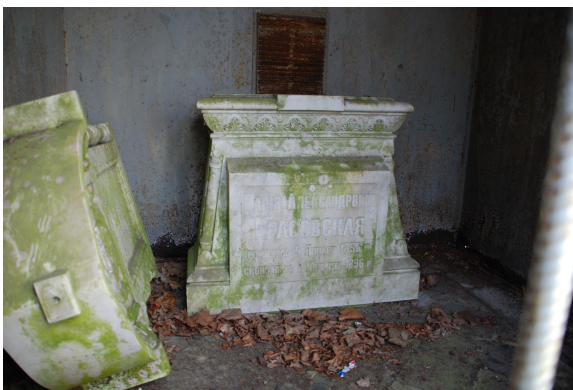
14. Kabeli sisevaade. Marmorsammas

Kabelis on marmorist sammas, millele on kantud Krassovskaja andmed. Kabeli sees põhjaküljel paikneb suur metallribadest rist. Põrand on laotud kiviplaatidest ning moodustab heledamate ja tumedamate plaatidega vahelduva mustri.

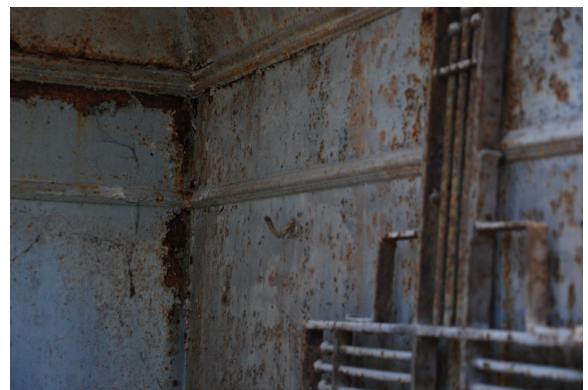
15. Kabeli sisevaade. Risti ülemine osa põhjaseinas.

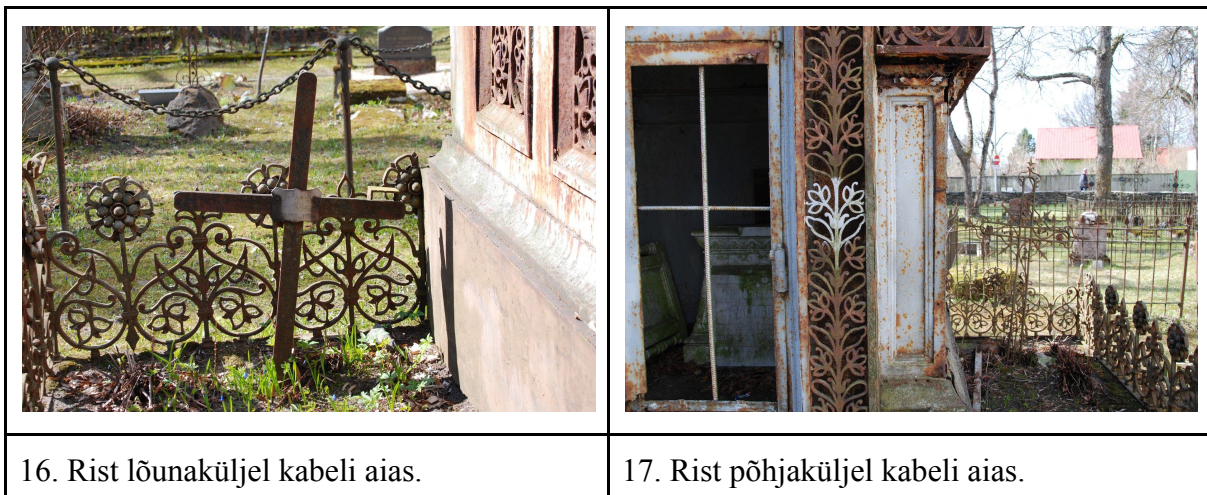
Uks on kaotanud klaasid. Algele klaasistusele viitavad klaasikillud ukse ülaosas ning valts raamide vahel. Samuti on ukse keskosast kadunud algsed prossipulgad. Ilmselt vandaalide vältimiseks on avade ette keevitatud trellid.

Kabeli sisemuses on samba ülemine osa aluselt maha tõstetud. Konksud mõlemas küljes viitavad, et ka lõunaseinas võis olla sarnane rist nagu põhjaküljes. Samuti võis kabelisse olla riputatud metallist lillevanikuid vms.

Kabelit on vähemalt kaks korda üle värvitud. Esiküljel on mõlemal pool ust umbes 1,5 m kõrgusel mustrikordus hõbedaseks värvitud ilmselt mõne aerosool värviga.

9. Uks konserveerida/restaureerida. Uks klaasida. Kuna algne prossipulkade lahendus pole teada, võib jätta ette ka trellid.
10. Tööde läbiviimisel konstruktsioone avada minimaalselt. Tööd läbi viia koha peal. Ainult üks lubatud restaureerimiseks teisaldada.

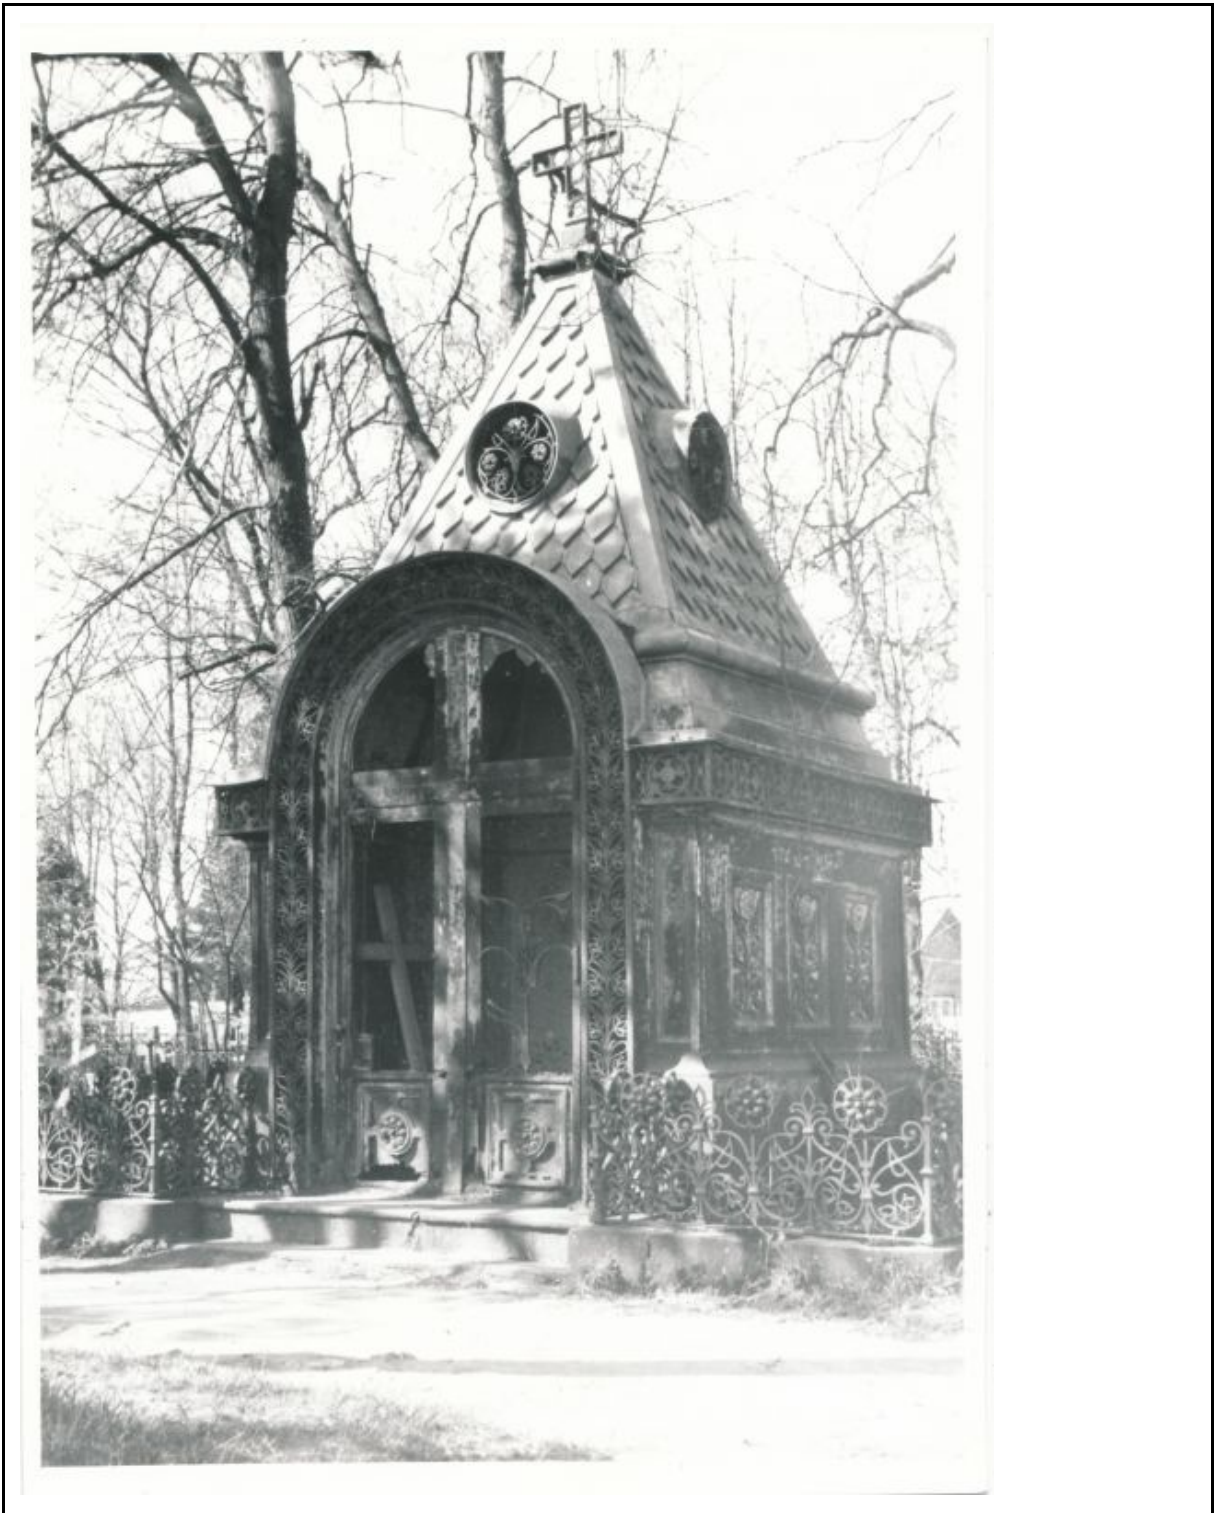
Foto 1980¹⁶. Ukse ühel küljel näha veel metallist ukse keskosa dekoratsiooni

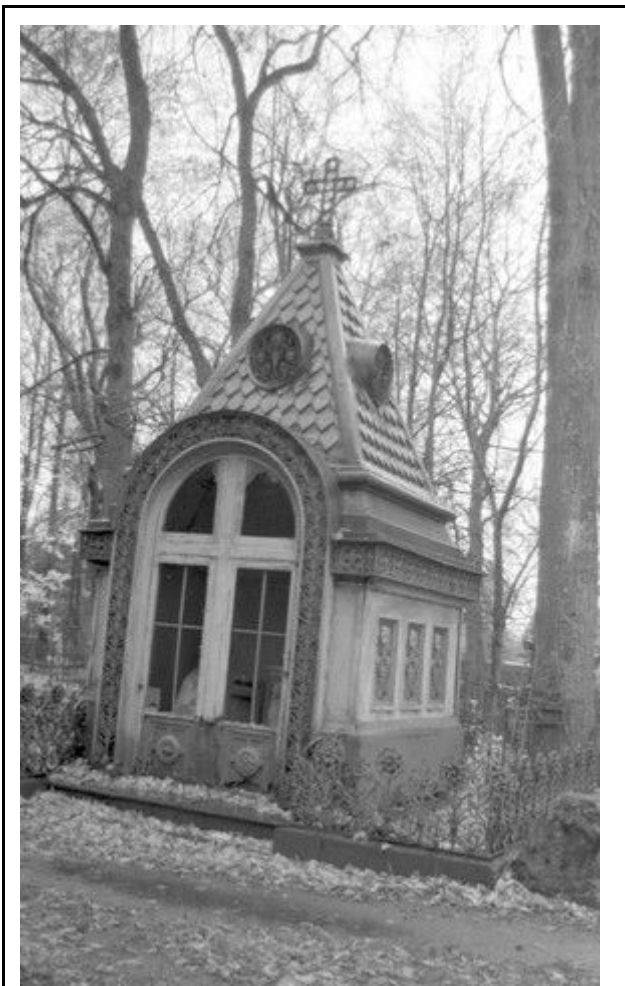
Foto 1995¹⁷. Ukse keskosasse ette keevitatud trellid.

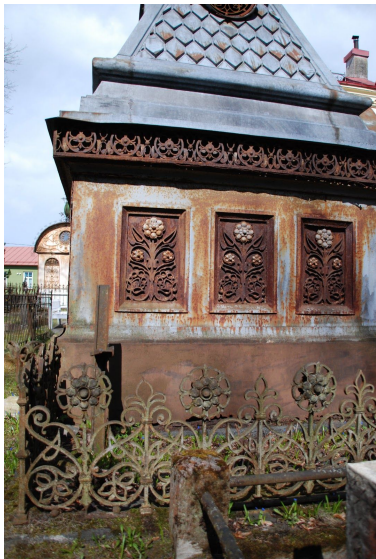
| Väärtuslikud detailid | Foto |
|---|--|
| <p>Aed - külgedel ja ees. Hoone taga aed puudub.</p> | |

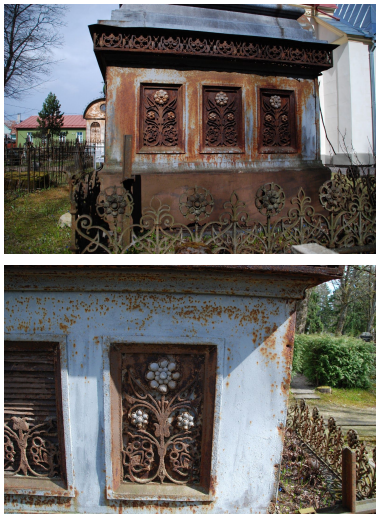
| Väärtuslikud detailid | Foto |
|---|--|
| <p>Seinakaunistused - Ehisraamistuses lillekompositsioon. Mõlemal küljel ja hoone taga kolme kaupa (kokku 9 tk)</p> | |

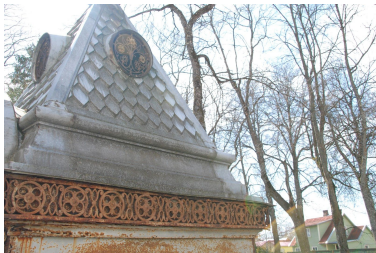
| Väärtuslikud detailid | Foto |
|---|--|
| <p>Katuseakna võred (4 tk) ja ümber räästa jooksev ehisvöö</p> | |

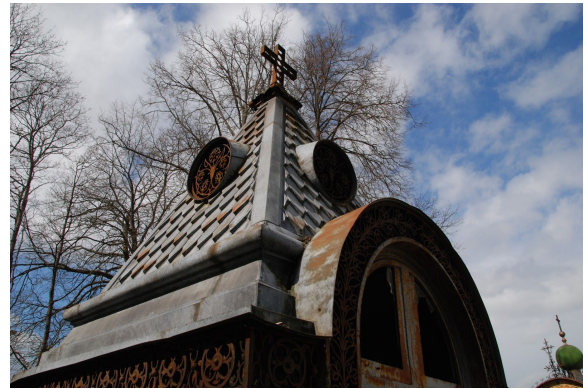
Katus - katuseaknad, metallist vormitud sindlimuster, rist torni tipus

| <p>Katus</p> | | <p>Katuse raudlattidest konstruktsioon on kehvast seisukorras. Ühendused on läbi roostetanud ning katuseakende kehvasti ühendatud liitekohtadest pääseb vesi siseseintele. Tsingitud katuseplekk on heas seisukorras. Välisküljelt vajaks see samblast puhastamist, kuna sammal hoiab endas niiskust, mis</p> |

3. Säilitada hoone põrand. Põrnad puhastada mustusest.
4. Säilitada katusetarind ja plekk. Katuse puhastada sodist. Katusetarindi lahtised osad kinnitada või asendada koopiatega.

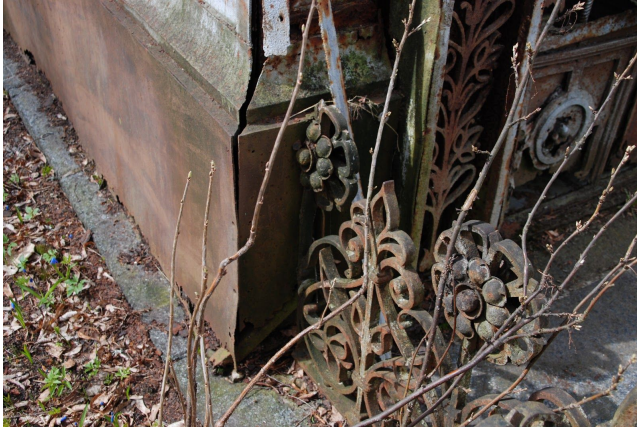
| Tarind | Foto | Seisukorra kirjeldus ja võimalikud lahendused |
|---|--|---|
| Vundament ja sokkel | | <p>Nii aia kui seinte all on graniitkiviplokkidest vundament, mille külge on kinnitatud maja karkass ja aed. Vundament on heas seisukorras. Sokli moodustav eenduv rauas paan on alt servast ning nurkadest puding ning sadeveed pääsevad konstruktsiooni. Väiksemaid pragusid nurkade ja liistude vahel saaks tihendada ka värviga. Vajadusel välja vahetada sokli ja seina vaheline liist täpse koopiaga.</p> |

1. Säilitada hoone gabariidid ja vormid koos aiaga. Kui asendada või parandada seinte ja sokli liiste, siis koopiate tegemisel lähtuda originaalvormist, paksusest ja kinnitusviisist. Võimalusel asendada ainult liistude kahjustunud osa. Väiksemaid pragusid tihendada linaõlikitiga.

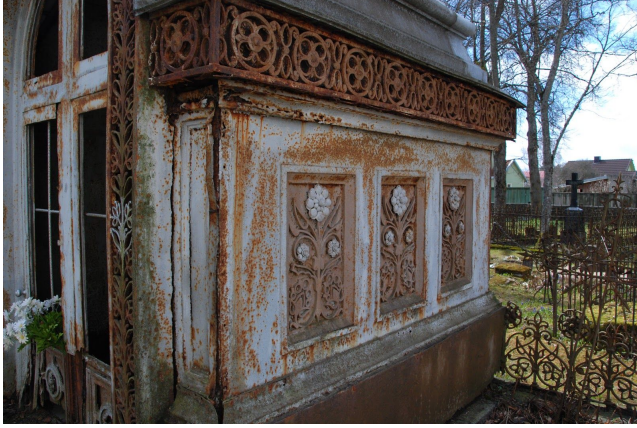
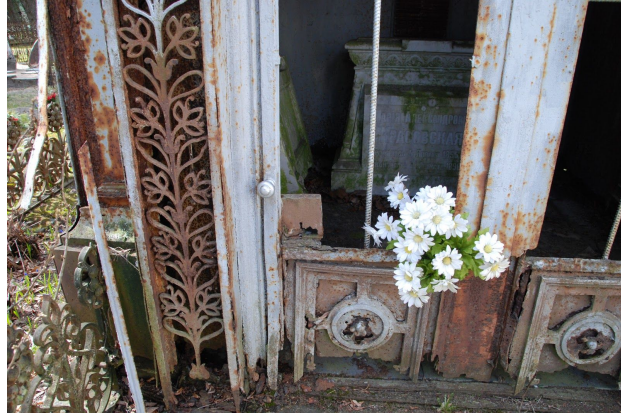
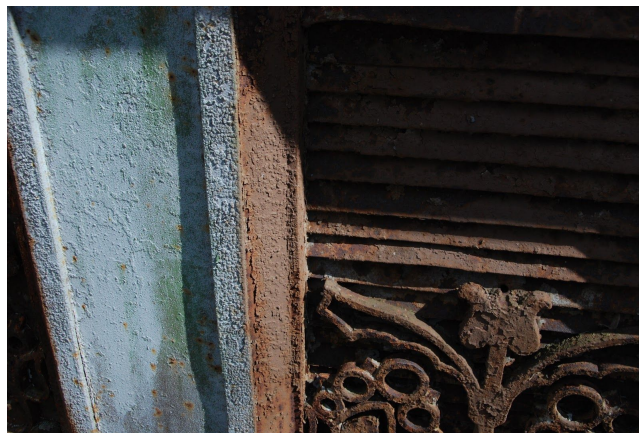
| Tarind | Foto | Seisukorra kirjeldus ja võimalikud lahendused |
|---|--|---|
| Välisseinad ja viimistlus | | <p>Väliseintel esineb roosteplekke. Nurkadest on lahti või lausa kadunud kaitsvad liistud. Seina ja räasta vahelised liistud on mitmest kohast läbi roostetanud ja põhjustavad veejookse, samuti lilletahvlite alumised servad. Välisviimistlus - raud värvitud, linaõlivärviga, vähemalt kaks korda. Lilled, sokkel ja aed on pruunika</p> |

värviga värvitud. Värv on kulunud ning roostetanud kohtadest maha tulnud. Katkised liistud tuleks asendada koopiatega kas osaliselt või terves pikkuses, kuna katkised servad põhjustavad veejookse. Samuti tuleks tagasi kinnitada nurgaliistud, mis kaitsevad vee sattumise eest konstruktsiooni.

2. Säilitada hoone malmist ehisedetailid. (katuseakende võred, rist, seinakaunistused, ukseava dekoor ja ehisvöö ümber katuse) Detailid puhastada roostest ja katta linaõlivärviga.

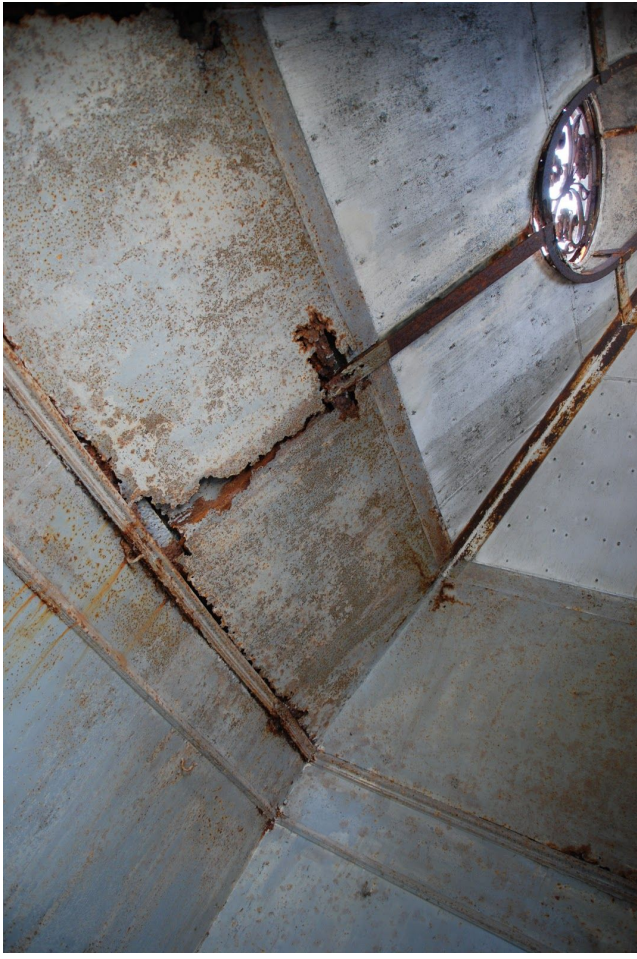
| <p>Siseseinad</p> | | <p>Siseseinad on samuti värvitud linaõlivärviga. Seintel esineb roostetäppe. Plekki läbiv pragu on tekkinud katusekonstruktsioonis leiduva ava tõttu, kust sadeveed on siseseinale pääsenud. Kui katusekonstruktsioon korda teha, siis vesi enam siseseinadeni ei tohiks pääseda. Kuna katkisel plekil mingit konstruktsioonilist ülesannet pole võib ta jääda nii nagu on. Ka siseseintelt võiks eemaldada roosteplekid ning katta need uuesti linaõlivärviga.</p> |

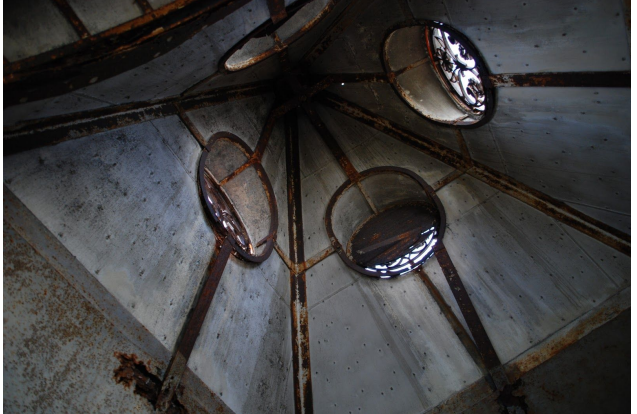
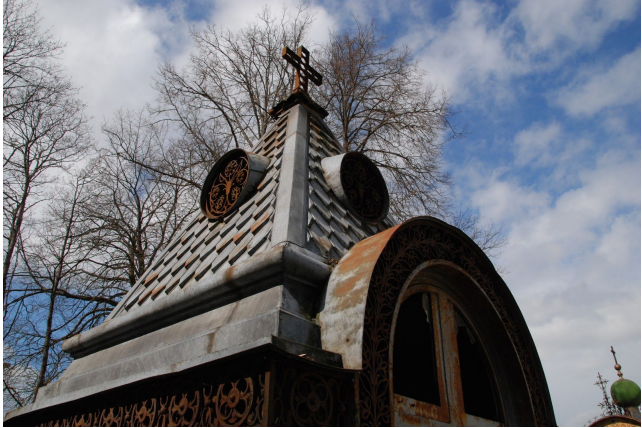
| | | <p>võib ajaga konstruktsioonidesse sattuda. Katusel olevale ristile küll ligi ei saanud kuid maa pealt tehtud, vaatluse põhjal võib öelda, et risti baas on läbi roostetanud. Kuna läbi roostetanud ebaühtlased servad tekitavad veejookse, siis peaks risti baasi katma veekindlalt või baasi asendama koopiaga. Katusekonstruktsioon tuleks inseneril üle vaadata. Läbi roostetanud latid asendada uutega ning kinnitada uuesti lahtised latid. Samuti tuleks üle vaadata ja vajadusel teha parandusi katusavade servades</p> |

7. Sobiv hoonele oleks madalhaljastus aias, mis ei kasva kõrgemaks kui aiapiire. Kõrge haljastus soodustab niiskuse kogunemist hoone seintele.
8. Lasta inseneril kontrollida vundamendi ja konstruktsiooni vahelisi kinnitusi, samuti risti kinnitust katuse tipus. Vajadusel kandekonstruktsiooni tugevdada. Kui võimalik siis risti baas konserveerida.

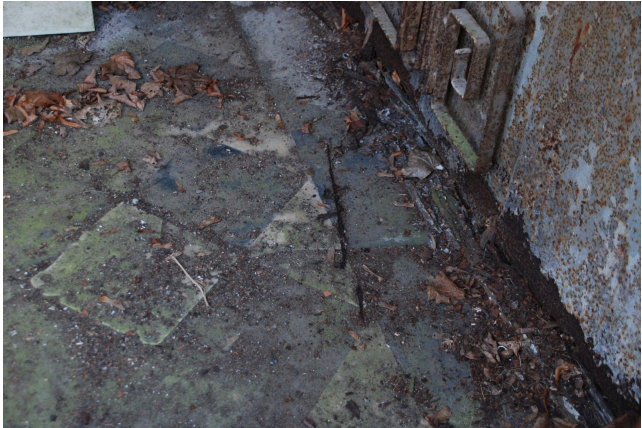
| Põrand | | <p>Kiviplaatidest põrand. Rahuldavas seisukorras - Põrandaplaadid kaetud mustuse-mikroorganismide kihiga. Kivi säilitamiseks on soovitatav põrand puhastada veega ning takistada lehtede jms kogunemist kabelisse ukse aknapindade sulgemise abil.</p> |

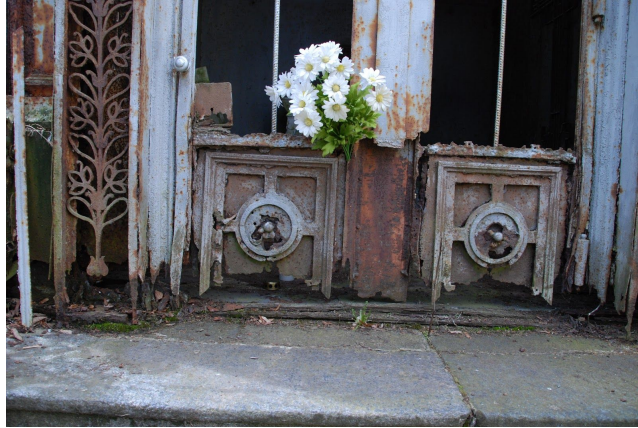
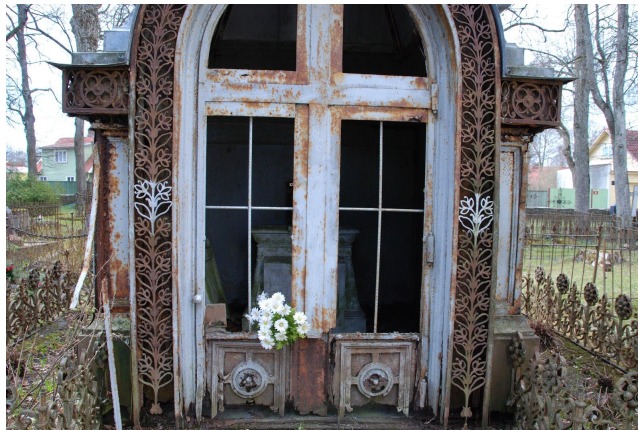
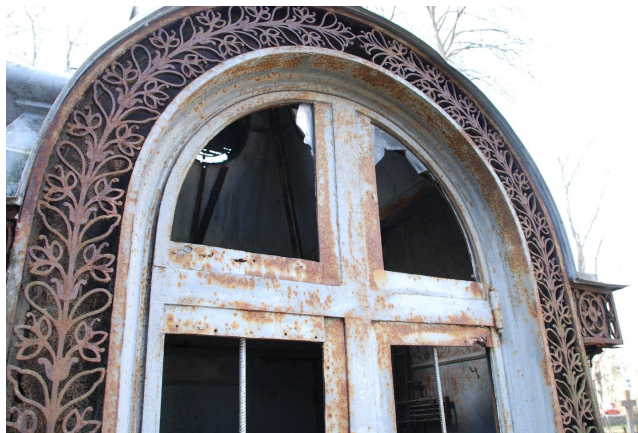
Uks on kehvast seisukorras. Hävinud on keskmise osa metallist prossid/kaunistused, mis on asendatud raudtrellidega. Ilmselt on uks olnud varasemalt klaasitud, millele viitavad klaasitükid ukse kohal. Uks vajaks restaureerimist/konserveerimist, pidades silmas ukse alumist osa. Ukse alumise osa võiks taastada fotode põhjal. Kuna ukse prosspulkade keskne lahendus pole teada, võib jätta sinna ka teised raudpulgad. Uks tuleks uuesti klaasida, et takistada lehtede ja muu prahi ning sademete kogunemine hoonesse ning samas säilitada vaade kabeli sisemusse.

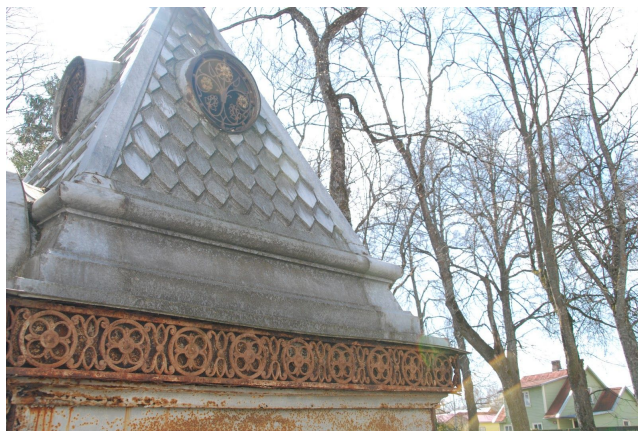
Katuseavad

Avadele ligi ei pääsenud. Ilmselt vajavad roostest puhastamist ja uut värvikihti.

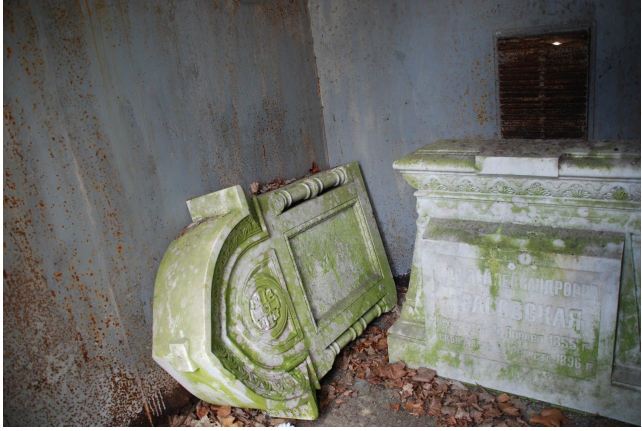
| <p>Mälestussammas</p> | | <p>Marmorist ausammas on heas seisukorras. Vaja oleks ta seebiveega puhastada vetikakihist ning tõsta ülemine osa aluse peale.</p> |

5. Säilitada kabeli sisustus - sammast ja rist seinal. Sammas puhastada vetikatest vee ja seebiga ning ülemine osa alusele tõsta.
6. Säilitada teisene kihistus aias ristide näol.

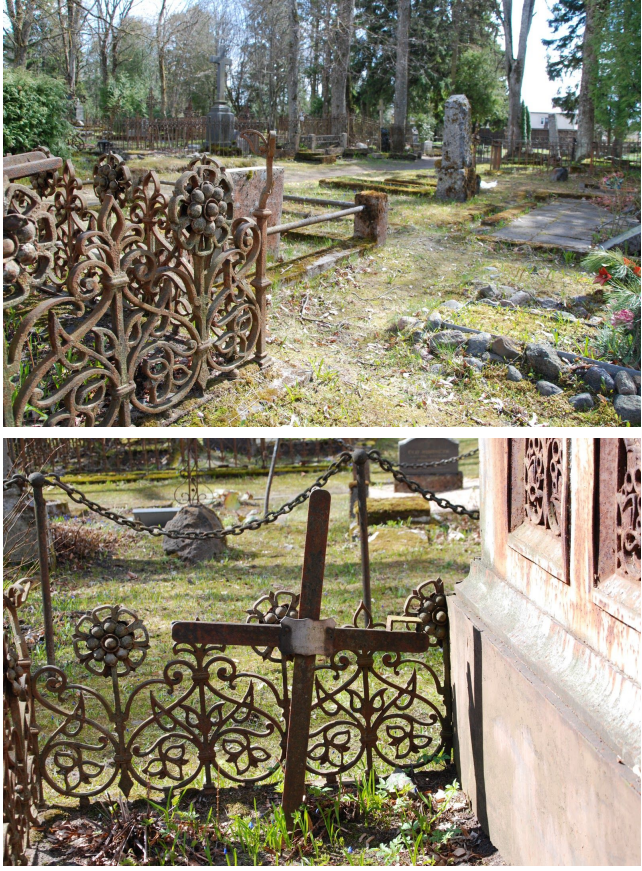
| <p>Aed</p> | | <p>Aed on rahuldavas seisukorras. Ajaga on kaduma läinud nurkadest pikemad lehekompositsioonid, mõned lilleõisikud ning lehetipud. Ka aia peaks roostest puhastama ja taas värviga katma.</p> |
