Väike-Patarei 5 puithoone säästva renoveerimise, kui Eesti-Rootsi muinsuskaitse ühisprojektis valminud tulemuse analüüs ajas ja soovitused tulevikuks.

Väike-Patarei 5, Tallinn

2014/2015. õ-a. Arhitektuuri konserveerimise ja restaureerimise täiendkoolituskursuse lõputöö

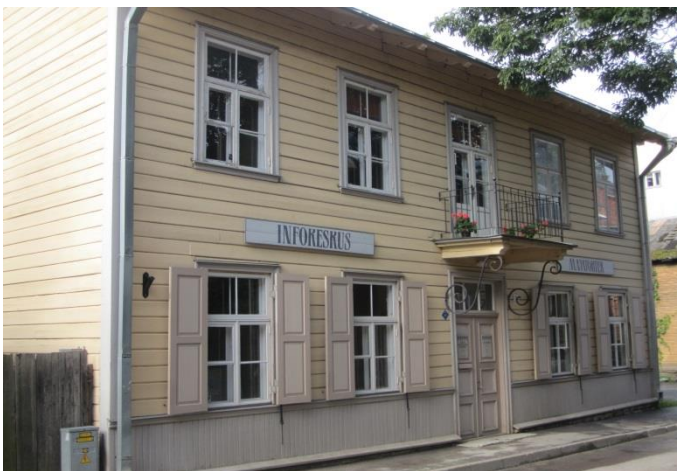
Foto 2, Väike-Patarei 5, 2014 a.

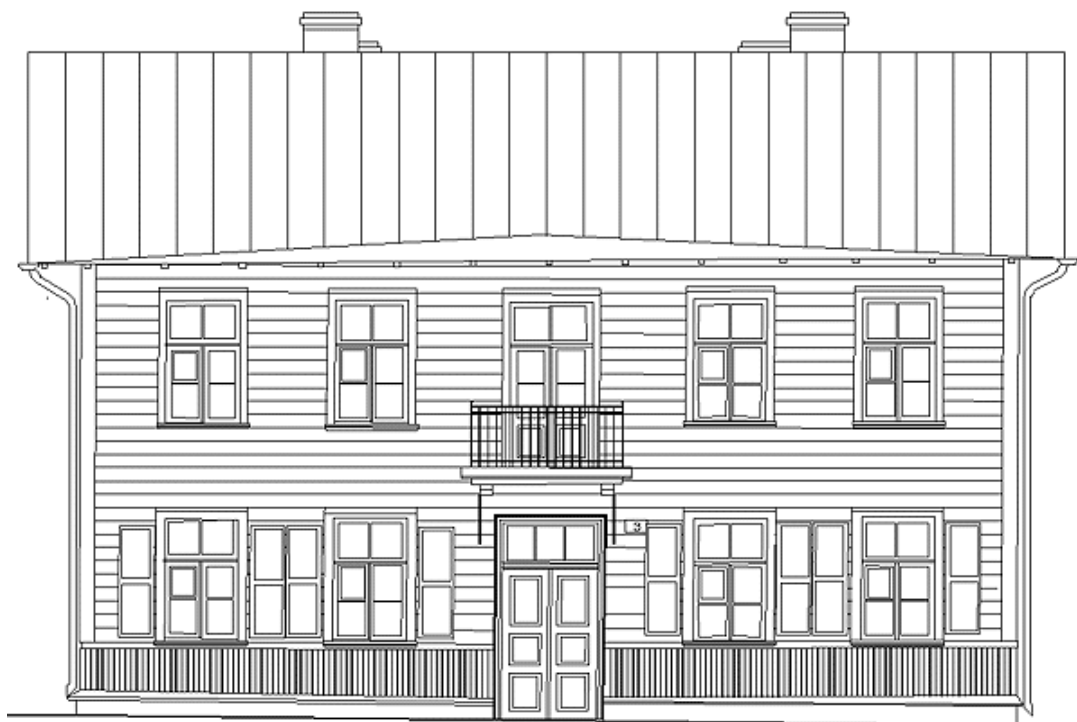
Joonis 1, Väike-Patarei 5 tänavapoolne fassaad, joonise autor arhitekt Tiina Linna.

Tänavapoolne fassaad kuulub põhiosas Tsaari -Venemaa aegsete tüüpfassaadide hulka. Hoone on neoklassitsistliku esindusliku põhiplaani, lisandunud esinduslik rõdu.

Originaalne välislaudis, aknad, välisuks, restaureeritud esinduslik rõdu koos piirete ja ehiskonsoolidega, originaali eeskujul restaureeritud ehitalaotsad ja aknaluugid koos annavad fassaadile arvatavalt originaalilähedase ja eheda ilme. Antud hoone juures on oluline, et ei ole toimunud nagu paljudes tänapäeval miljöopiirkondades toimub ajalooliste hoonete eheduse rikkumist hoone välise soojustamise sildi all. Kuigi Hoone on kapitaalselt renoveeritud on selle fassaadi ehedus suudetud säilitada ja esile tuua. Ajalooliselt väärtuslike hoonete puhul oleks see meie miljöoalade kultuuripärandi säilitamise seisukohalt ainuõige lahendus kuid selle selgitamine inseneridele on pikaajaline töö. Kultuuripärandi eheduse säilitamine miljöoaladel on aga miljöoalade väärtuse säilimise üheks oluliseks aluseks. Ajalooliselt

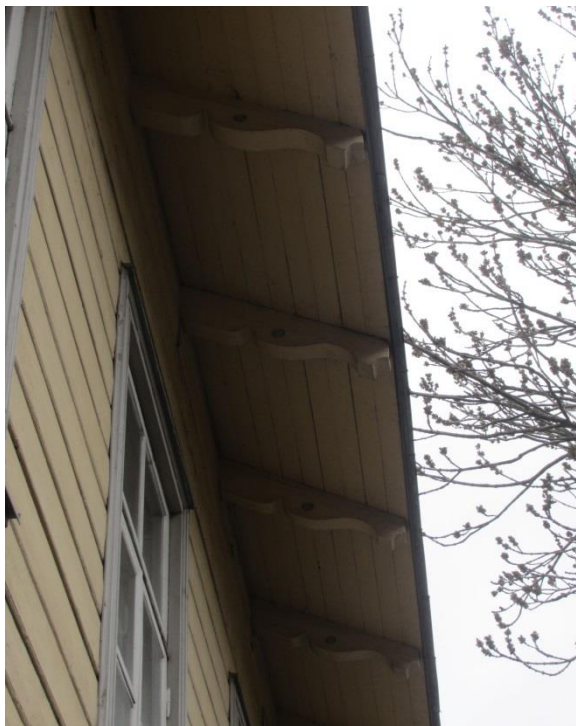
Sarikaotsad on ca. pooles ulatuses originaalid ja pooled koopiad, kuid eemalt vaadeldes eristada pole võimalik, mis on sellise puitehitise juures ainuõige lahendus ja hea restaureerimistava. Huvitava elemendina võib esile tuua talaotstesse puuritud auke, millist detaili pole mujal piirkonnas märganud. Kas tuleks seda otsida sealt kust talupoeg Jaan

Fotod 3. Auguga sarikaotsad.

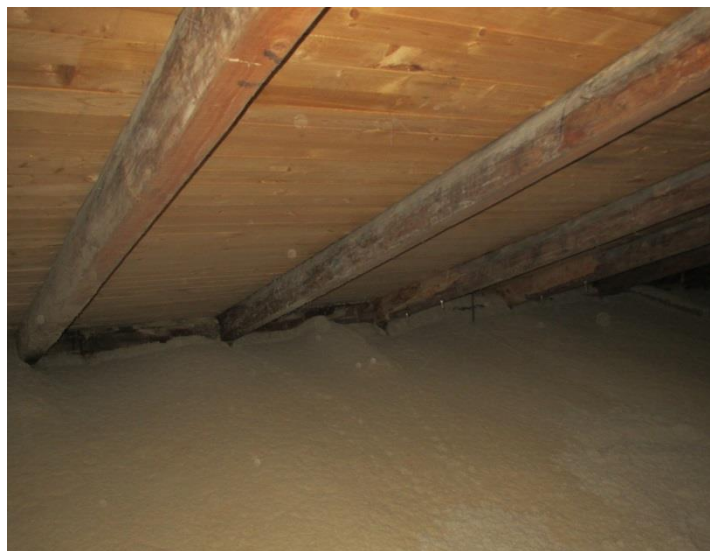
Foto 4. Originaalid ja hollandi tapiga restaureeritud sarikad kõrvuti.

Konstruksiooniparandused on teostatud kvaliteetselt ja need toimivad nii esteetiliselt kui funktsionaalselt suurepäraselt ka 15 a. pärast teostamist. Puiduparandusi võib jälgida kogu katusetalastiku osas. Nendest tublidest puuseppadest, kes tegelesid proteesimisega on oma loengutes alati kiitvalt rääkinud ka Hoone insener, lahkunud Heino Uuetalu. Probleeme täna katuse konstruktsioonides pole võimalik tuvastada. Seega võib kasutatud proteesimise põhimõttst, et iga unikaalse konstruktsiooni puittala on võimalik parandada julgelt soovitada ja kindlasti on see parim lahendus nii restaureerimisest kui säästvast renoveerimisest lähtudes.

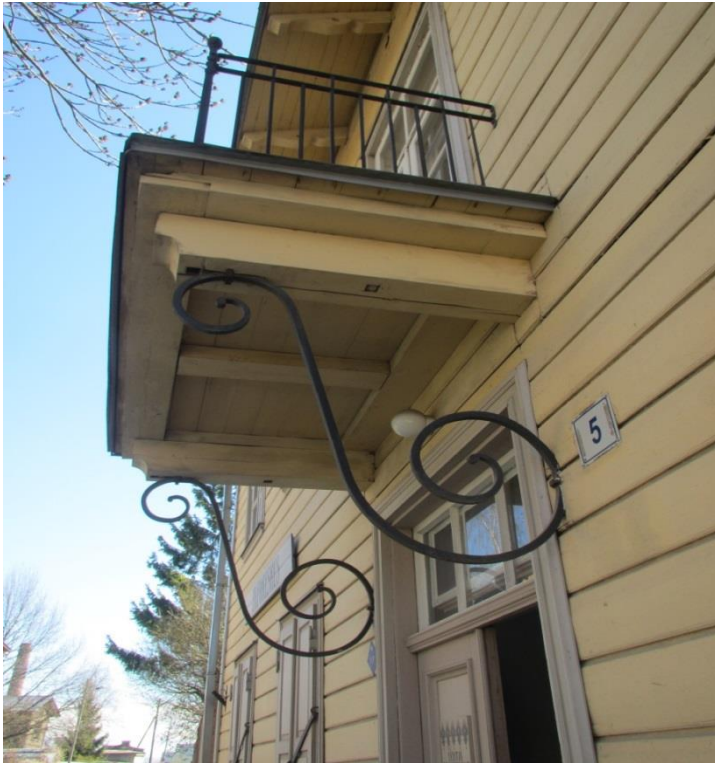
Sepistatud ehiskonsoolid ja rõdu piire on hoone fassaadi kaunistavad ja samal ajal praktilised rõdu toetavad ja julgustavad elemendid. Originaalide järgi nende lahendamine ei tähenda mitte ainult visuaalset vaid ka praktilist kindlust nende edasise toimivuse suhtes. 15

aastat on seda kinitanud. Rõdu toimib suurepäraselt peasissepääsu varikatuasena ja võib oletada, et see on taganud originaalukse säilimise.

Foto 5. Restaureeritud rõdu koos ehisepistega ilmestavad maja fassaadi.

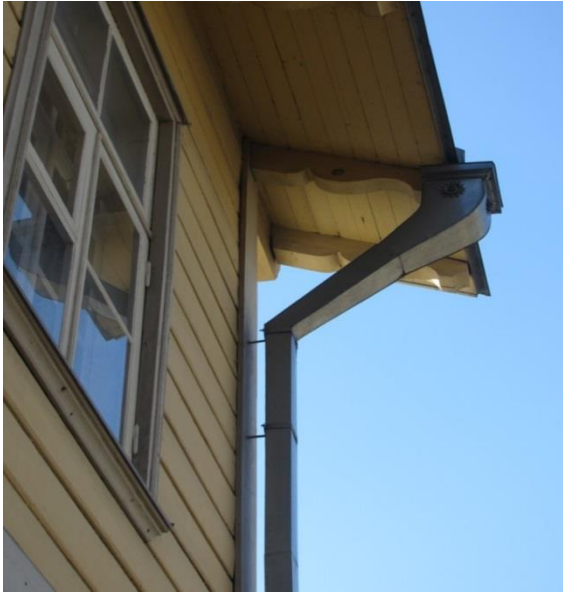
Veekoguja, e. kolu on originaali eeskujul valmistatuna ühest küljest dekoratiivne kuid teisalt on sel ka funktsionaalne tähendus - sellise kujuga laiem kolu võimaldab koguda oluliselt rohkem vihmavett ja selle ära juhtida nii, et vesi ei satuks fassaadile. Jällegi näide, kus traditsiooniline ajaloolise eridisainiga element osutub samal ajal ka tehniliselt oluliseks maja funktsioneerimise jaoks. Vihmaveerennid on tsinkplekist ja pole tarvis värvida.

Foto 6. Vihmavee kogumiseks ja maja kaunistuseks sobib originaali järgi valmistatud kolu.

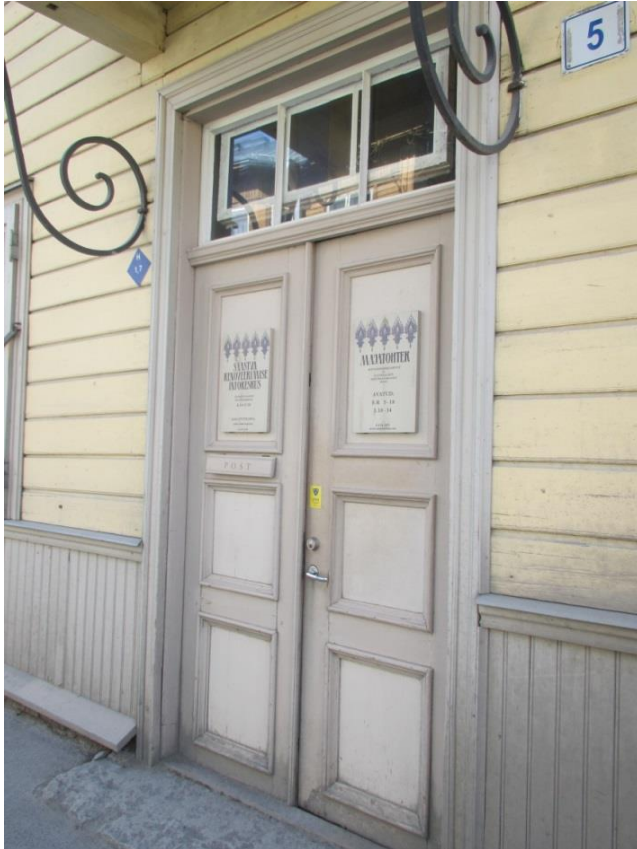
Välisuks. Maja välisuks esifassaadil on originaal, seega väärtuslik ja restaureeritud Österledi projekti käigus. 15 aasta jooksul nüüdseks tõestanud, et vana originaalust tasub restaureerida. Uks on funktsioneerinud laitmatult ja osutunud turvaliseks. Hoone esisel tänavalõigul on probleeme autode rataste alt pritsiva lumesulamisveega. Seetõttu saab välisuks kevadisel ja vahel ka varatalvisel sulaperioodil ebalooslikult palju lumesulavett ja pori. Probleemi vastu aitaks sõidutee remont, kuid seda pole seni tehtud. Vaatamata liigse vee probleemile on uks linaõlivärviga värvitult väga hästi vastu pidanud. Ühel korral oleme remontvärvimise käigus selle üle värvinud aastal 2009. Värvitud sai eksperimendi korras veidi tugevama värviga, Uula petroollinaõlivärviga. Väiksed vävidefektid on tänaseks ilmnunud ja vajab ilmselt 2015-2016 järgmist hooldust.

Foto 7. Välisuks esifassaadil.

Välisüksed tuleb pesta, puhastada liivapaberiga ja värvida varasema toonikaardi järgi vedelapoolse linaõlivärviga.

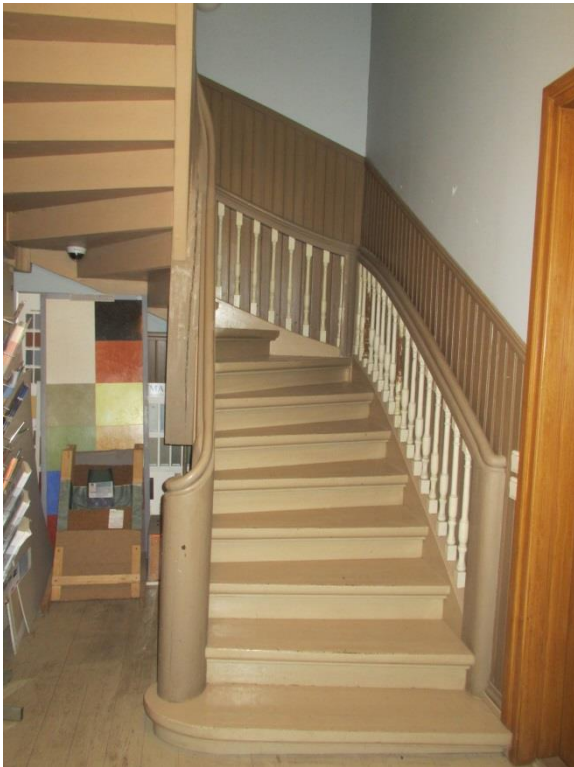
Foto 8. Peatrepp.

Hoone üheks vaieldmatuks väärtuseks on vanad trepid. Kuigi originaalis oli peatrepp eeskoridoris põlenud ja osaliselt lõhutud, õnnestus algselt hästi planeeritud ja kvaliteetselt ehitatud trepi restaureerimine suurepäraselt (vt. Foto8). Sama võib öelda tagumise koridori hoovipoolse köögitrepi kohta (vt. Foto 9). Peale 15 aastat kasutamist on mõlemad heas seisukorras ja vajavad varsti vaid osaliselt kulunud astmete kohalt ülevärvimist. Värvimiseks plaanime kasutada naturaalseste vaikudega tugevdatud linaõlivärvi. Variandid kas kasutada Uula põrandavärvi või ise segada linaõlivärvist ja paadilakist sobiva värvi.

Esikupõrandate ja trepiastmete ülevärvimine traditsioonilise linaõliärnitsast valmistatud põrandavärviga.

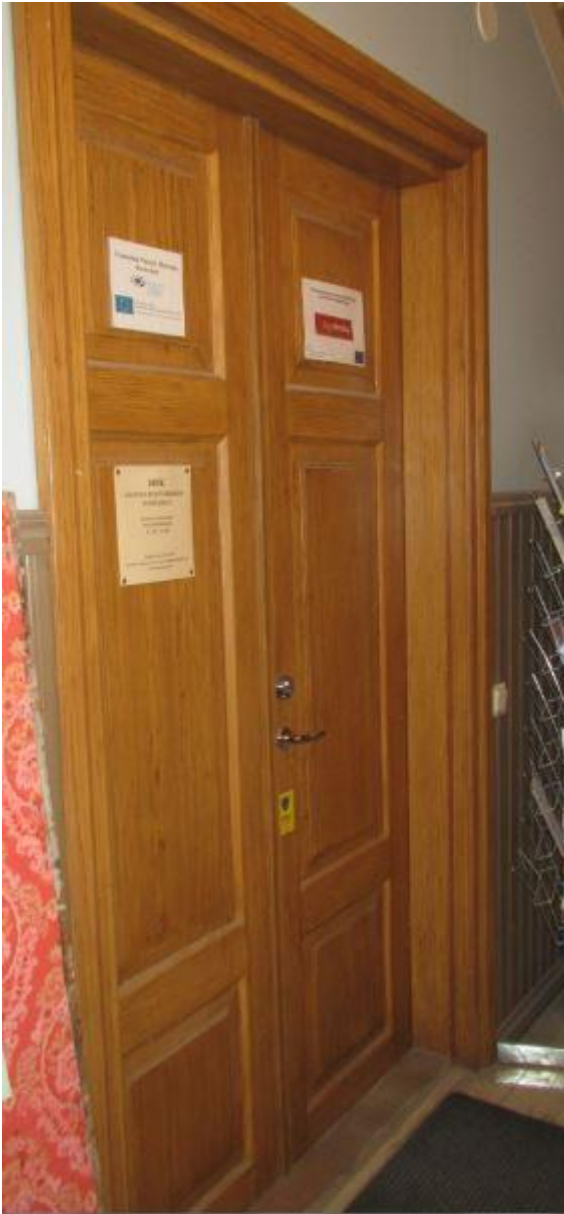
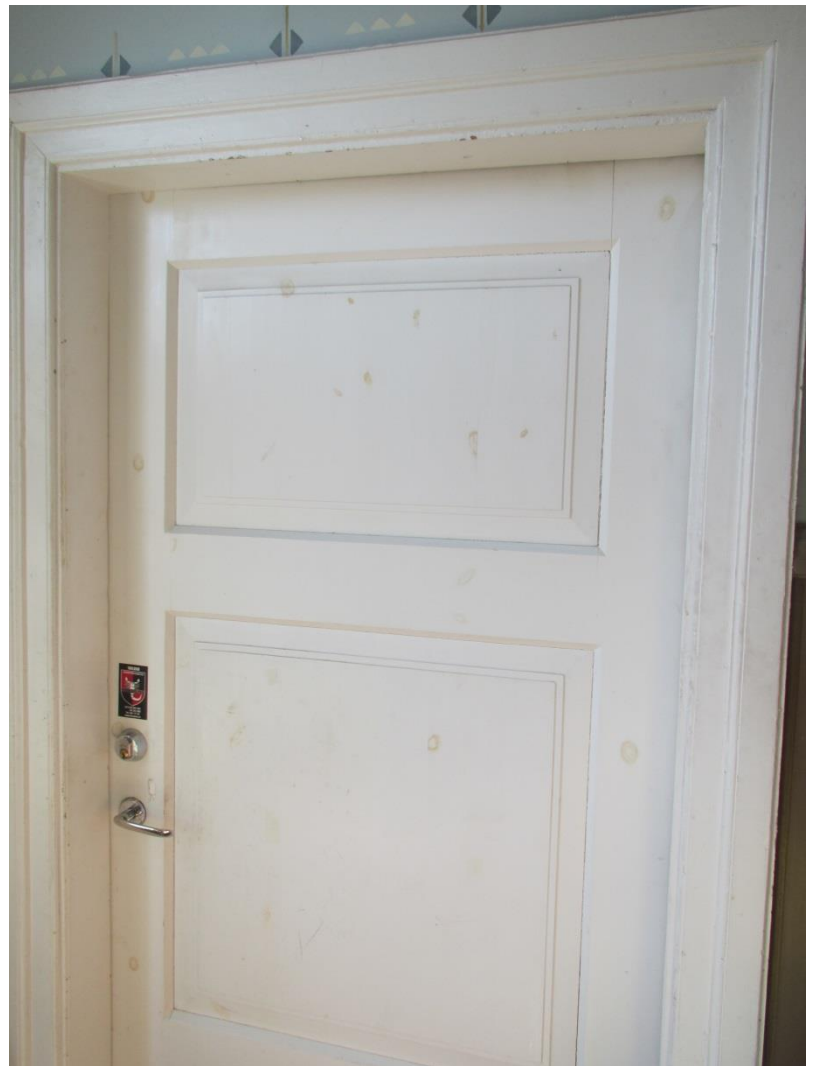
Seoses sellega, et hoone oli enne projekti tugevalt kahjustunud ja rüüstatud on originaalukseid säilinud kokku vaid kolm. Sellest piisas, et saada info uste kujust ja uued puuduvad telliti originaali järgi. Esikuuksed olid aaderdatud ja aadredus sai esimesel korrusel ka taastatud. Restaureeritud ja aaderdatud ukSED on toimunud kenasti ja säilitanud nii funktsiooni kui välimuse. Tõsi, mõningad probleemid on ilmnunud koopiana valmistatud puudunud uste

juures. Liimpuidu jätku kohtades on triibud kohati nähtavaks muutunud, samuti on enamustel siseustel valge värvikihi alt välja eristunud pruunikad oksakohad. Seega tõdemus, et originaalüksed, mis säilinud, tasub kindlasti korrastada. Koopiate puhul tuleb töövõtjaga üksikasjalikult läbi rääkida kasutatava materjali ja tehnoloogia osas.

Foto 10. Aaderdatud originaalüksed. Foto 11. Koopiauks vajab hooldusvärvimist.

Plaan on hoolduse korras valged siseüksed, millel enamikus oksakohad värvi alt nähtavaks muutunud üle värvida. Selleks peaks need kõigepealt kergelt lihvima (liivapaber 100), oksakohad katta šellaki lakiga ning värvida naturaalse ja ökoloogilise linaõlivärviga (Allbäck). Töö võib toimuda osade kaupa, sellega ei ole kiire.
