**KÄSMU KALMISTU AJALOOLINE ÜLEVAADE,  
INVENETEERIMINE NING HAUATÄHISTE SEISUKORRA  
HINDAMINE**

Mälestis: Käsmu kalmistu, registri number 5812

Objekti aadress: Laane tee 4, Käsmu küla, Vihula vald, Lääne-Viru maakond

2013/2014. õ-a. Arhitektuuri konserveerimise ja restaureerimise täiendkoolituskursuse  
lõputöö

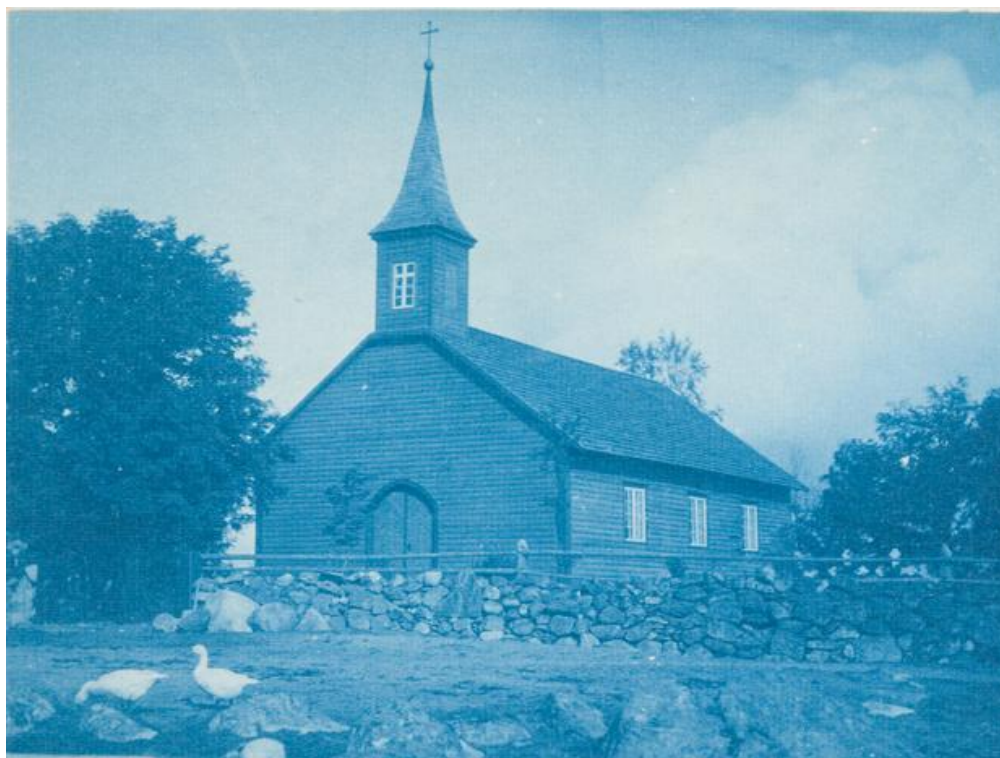
III.2 Käsmu kabel 1895, Ed. Russow. Allikas: <http://www.kasmu.ee/content/kasmu0106jpg>

Käsmu puitkabel on oma praegusel kujul kerkinud 1863 ning sisse õnnistatud 1864. aastal. 1863. aastal kerkinud kabel ehitati Käsmu oma meeste kuludega (Ill.2.). Kas varasemad kabelid järgisid praeguse kabeli asukohta ning üldkuju, see pole teada. On vaid oletatud kaudsete kirjalike allikate põhjal, et praegusele kabelile on eelnenud veel kaks hoonet.<sup>1</sup> Uus kabel kerkis seni teadmata ehitusmeistri käe all ning oli kantud tsaar Aleksander II aegsest luterliku sakraalarhitektuuri ruumikontseptsioonist. Samasugust põhiplaani, ruumistruktuuri ning ehitusaastat nagu Käsmu, omab ka Kärkla kivikabel (Pühalepa khk). Nende kahe ühiseks ruumiliseks eeskujuks ning eelkäijaks peab T.-M. Kreem Varbla kabelit (Hanila khk).<sup>2</sup>

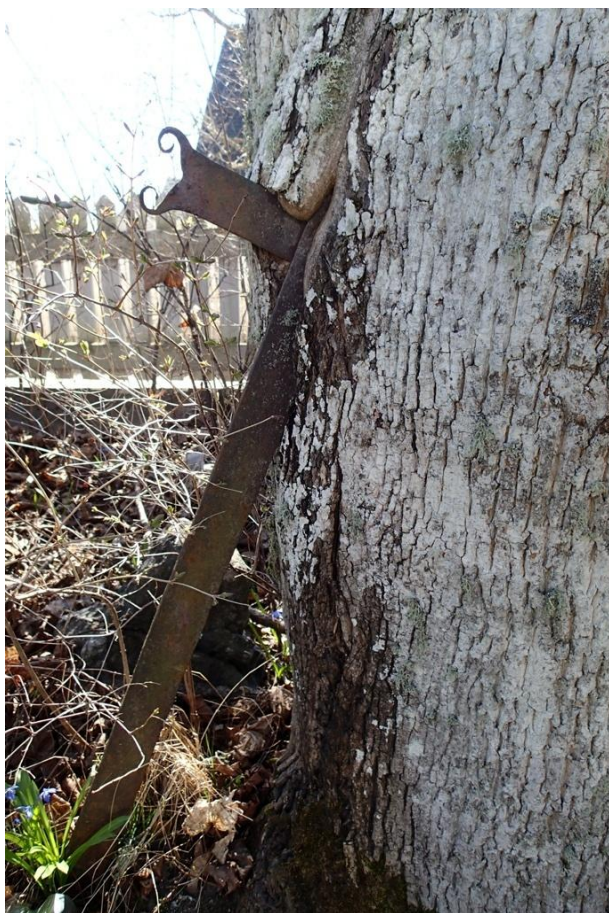
Ill.6 Sepirist

Käsma kalmistu sepiristi kolm haara on otsast pooleks lõhestatud ning seejärel väljapoole rullitud. Risti mõõtmed on: kõrgus 25 cm ja laius 44 cm. Risti põiki ning pikilati ühendamisel on kasutatud raua kokkukeetmist (sepa keevitus, sepa sula), mida peetakse üheks vanimaks sepatöövõtteks.<sup>26</sup> Kõike seda arvestades, võibki lugeda leitud katkist sepiristi vanimaks ristiks Käsma kalmistul. Kuna sepirist on oma mõõtmetelt väike ning seetõttu lihtsalt kaasa võetav, on mõistlik allesolev sepiristi osa paigutada kabelisse, et arutada restaureerimist vajava risti eksponeerimise võimalusi kalmistul või kabelis.

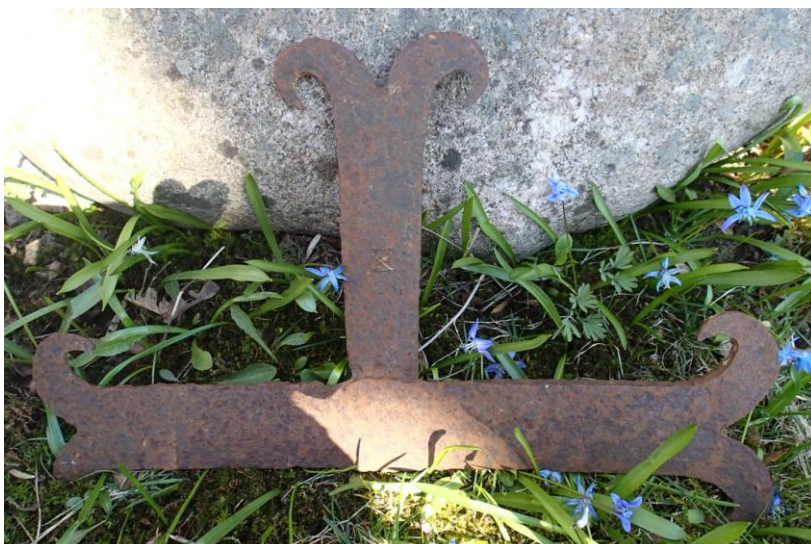
**III.7** Kalmistu kirdenurgas olev vanim säilinud hauatähis

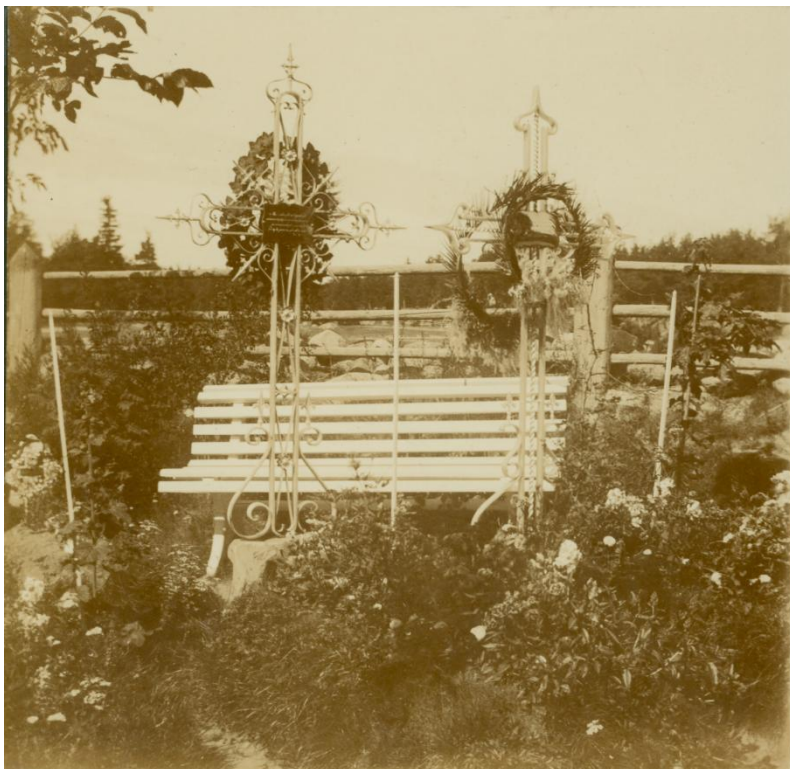
**III.10** Plekkpärjad Käsmu kalmistul, 1895, Ed.Russowi fotokogu. Allikas: <http://dspace.utlib.ee/dspace/handle/10062/15015>

19. sajandil hakati tootma massiliselt plekkpärji. Taimede-puulehtede imitatsioonina valminud ja rikkalikult poolläbipaistvate portselanlilledega kaunistatud kauapüsivad plekkpärjad olid pikka aega luksuskaup.<sup>28</sup> Klaaskaanega õhukindlalt kaetud plekkvannides püsisid kaunilt kujundatud plekkpärjad kaua ilusatena, kuid lõpuks aga tegi aeg siiski oma töö ning 1960. aastatel hakati pärji haudadelt ära viskama.<sup>29</sup> Ka Käsmu kalmistule jõudsid sajandivahetuse paiku plekkpärjad ning sellest moest on olemas Ed.Russowi fotokogus ka pilt (III.10). Praeguseks on kalmistul alles vaid üks raudplekk vitriinis olev plekkpärj, aga mingi osa kalmistul olnud pärgadest on kogutud kabeli põõningule. Seal on neid kümne ringis (III.11).

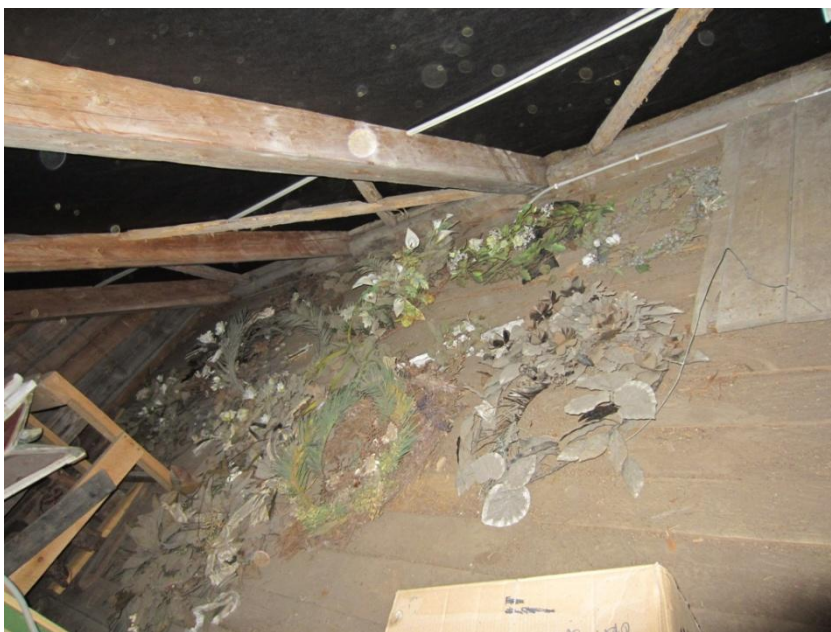
**III.11** Käsmu kabeli pööningul olevad plekkpärjad

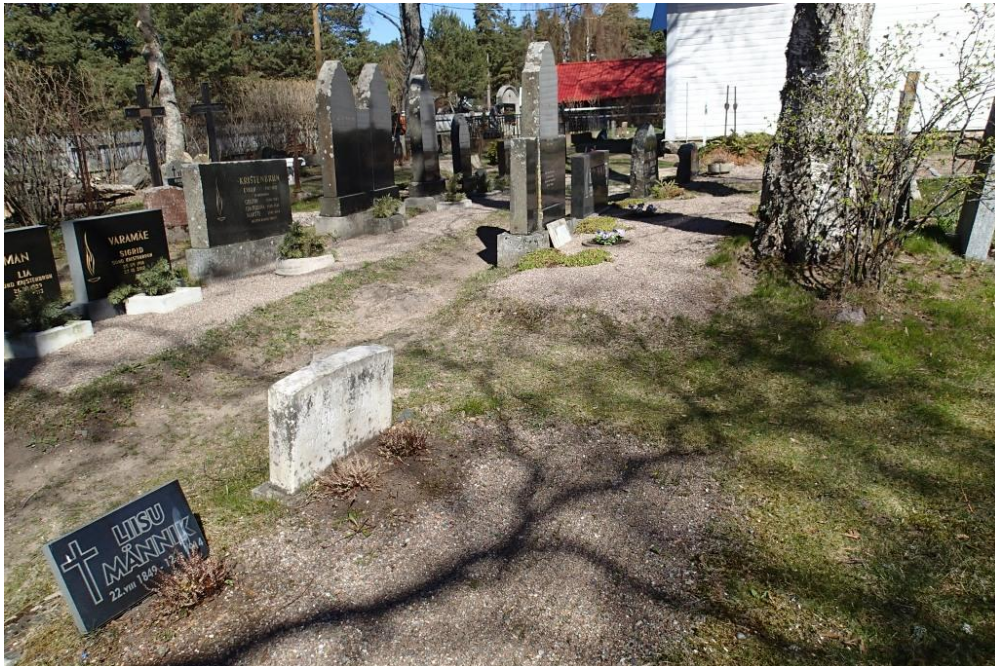
III.12 Suured, mustast graniidist sambad kalmistu lõunaosas

Käsmu kalmistu omapäraks on rohkearvulised suured graniitsambad (III.12).<sup>31</sup>

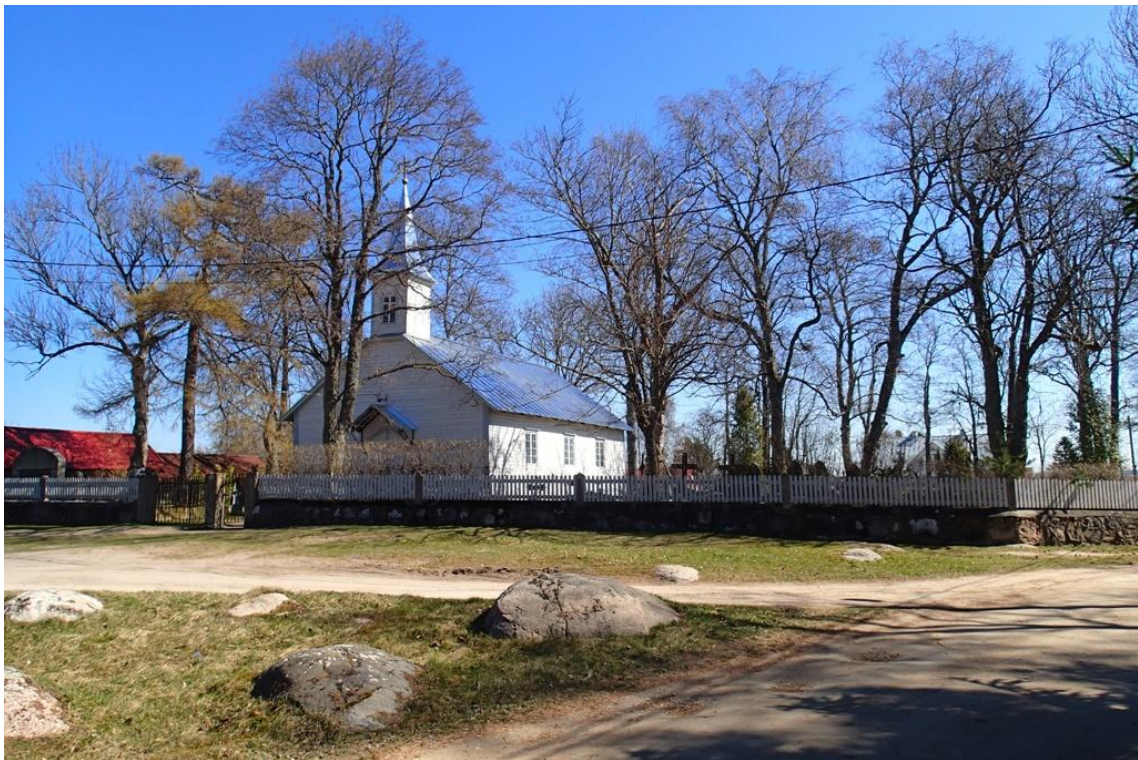
**F1.** Kalmistu puitlippaiaaga läänemüür

- Lisada lippaia põhjapoolsele osale puuduvad valgeks värvitud puitlipid.
- Eemaldada hooldamata ning ülekasvanud hekk lääne-, edela- ja lõunaküljelt – heki alla koguneb lehti, mis omakorda soodustab müüri sammaldumist ning huumusekihi ladestumist müüritisele.

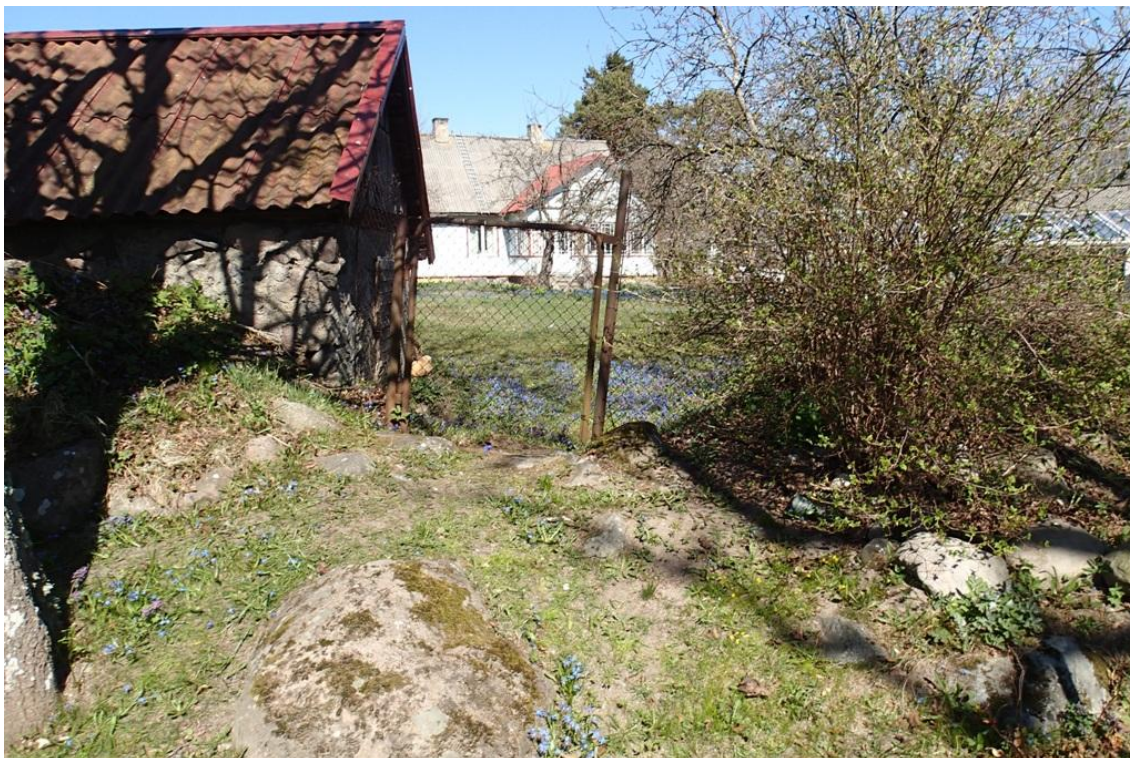
F4. Põhjapoolse müüri keskpaigas asuv jalgvärv

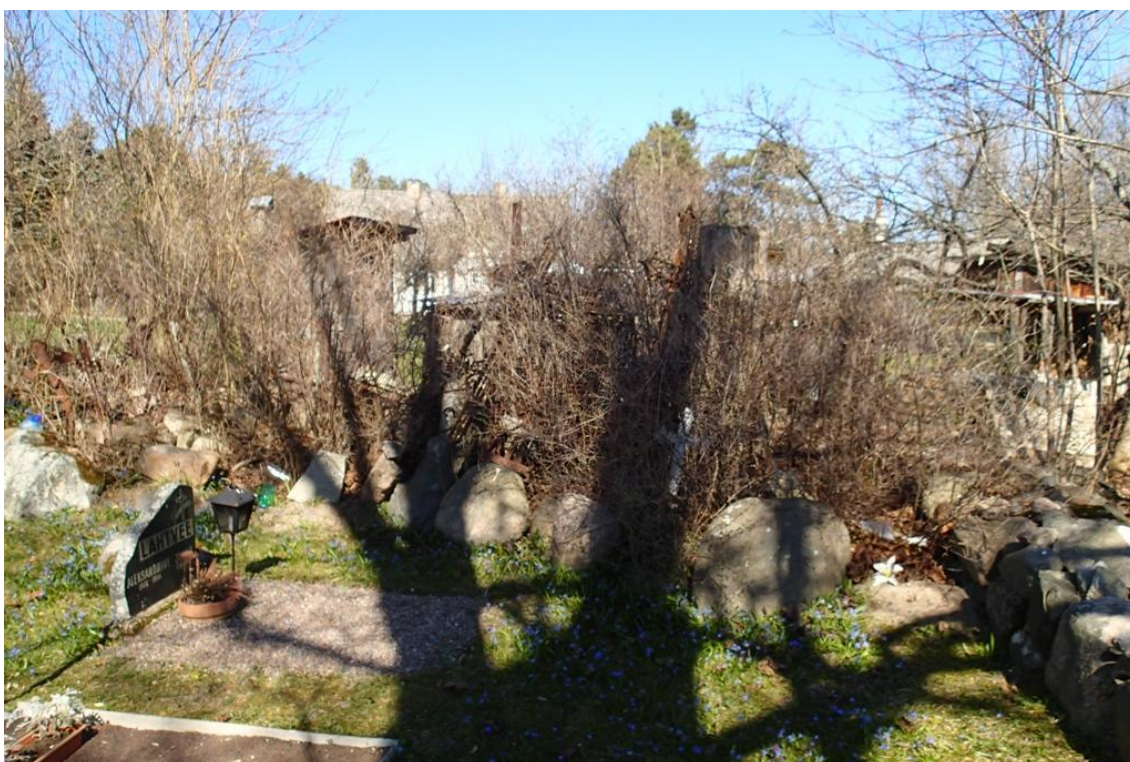
F5. Piirdemüüri kirdenurgas võsas olevad eemaldatud raudristid

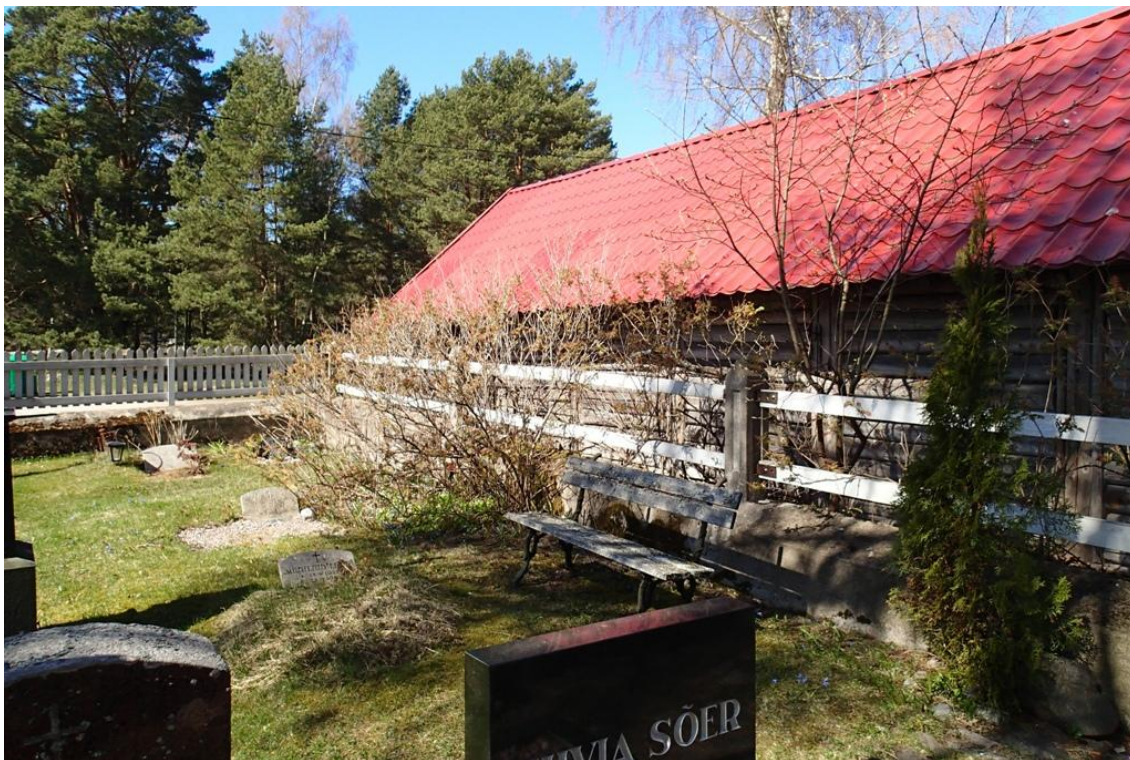
F6. Põhjapoolsel aialõigul puuduvad aialipid

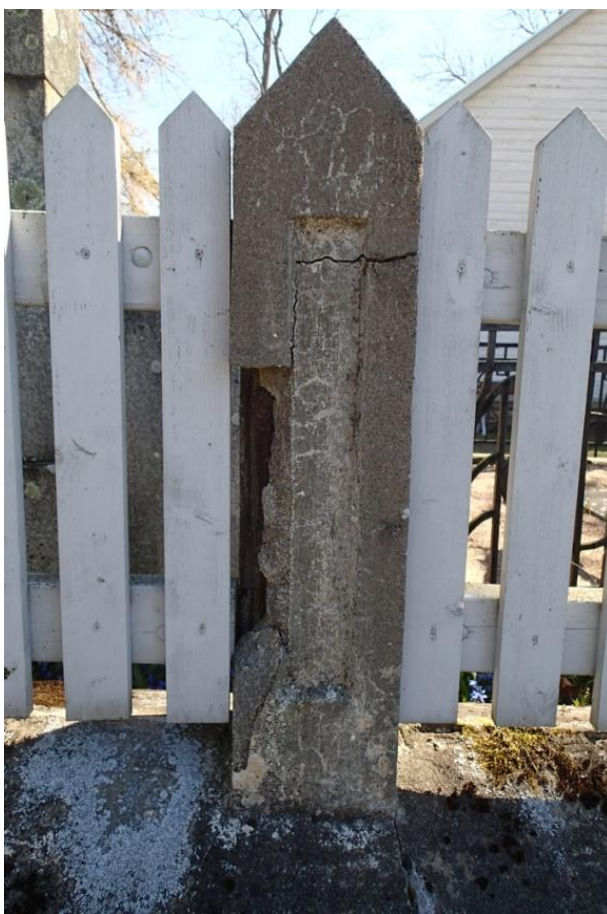
F7. Remonti vajav betoonpost

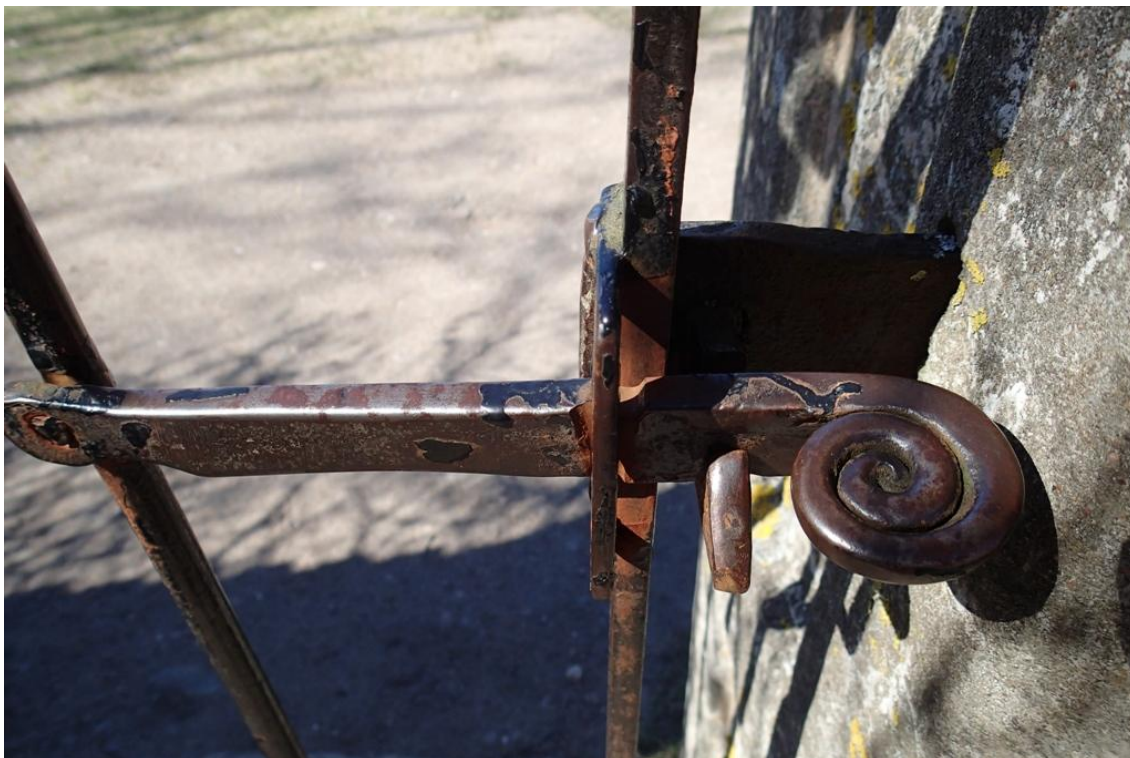
**F10.** Sepistatud jalgvärava link koos sulguriga

| 2. Käsmu kabeliaia piirdemüüri väravad |
|---|
| <p><b>Ettepanekud</b></p> <ul style="list-style-type: none"> <li>• Sepisvärav lasta üle vaadata restauraatoril, kes annab lahenduse kõverate sepisosade restaureerimise ning puuduvate asendamise kohta.</li> <li>• Sepisvärav puhastada mehhaaniliselt lahtisest roostest, katta roostemuundajaga. Seejärel katta sepis kruntvärviga (sobib ka linaõlivärnits) ning mati musta metallivärvimiseks mõeldud värviga.</li> <li>• Betoonpostid ning munad võib samblast puhastada ning katta need samblaseptikuga, aga kuna väravad asuvad suurte puude all, siis ei ole sellel püsivamat tulemust ning sammaldumine jätkub.</li> </ul> |

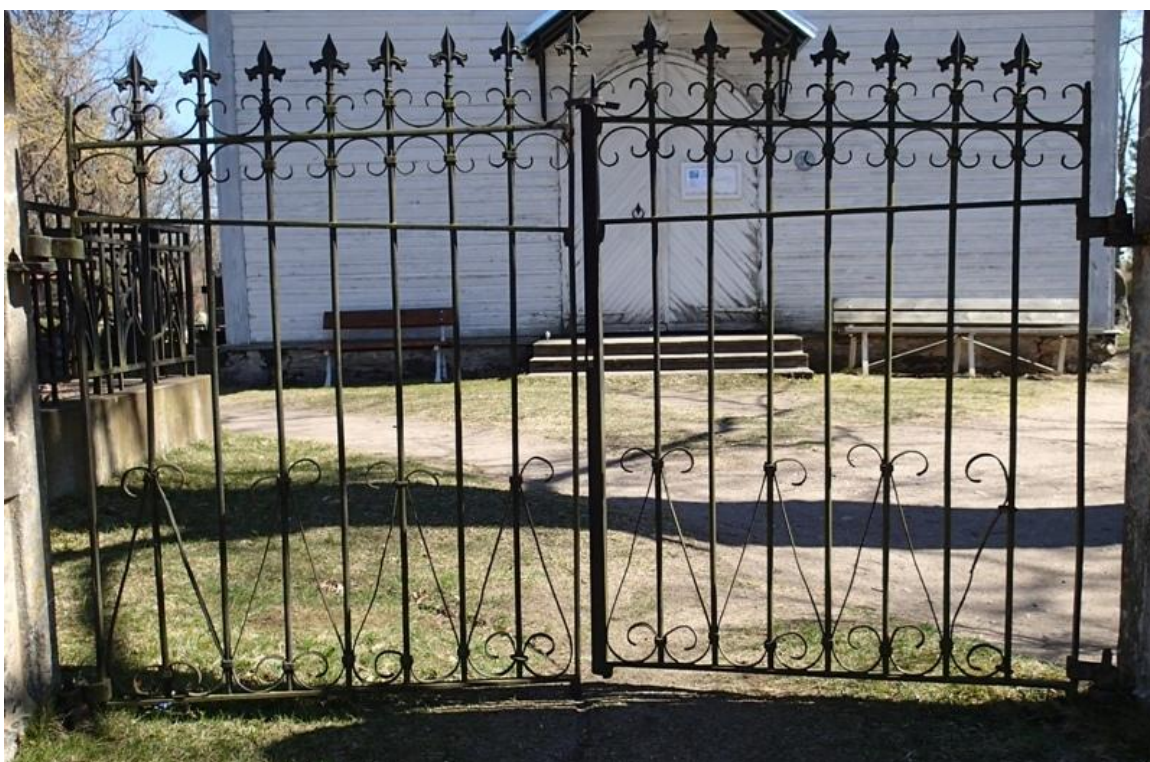
**F11.** Kahepoolse värava puuduvad ning kõverad sepsidetailid

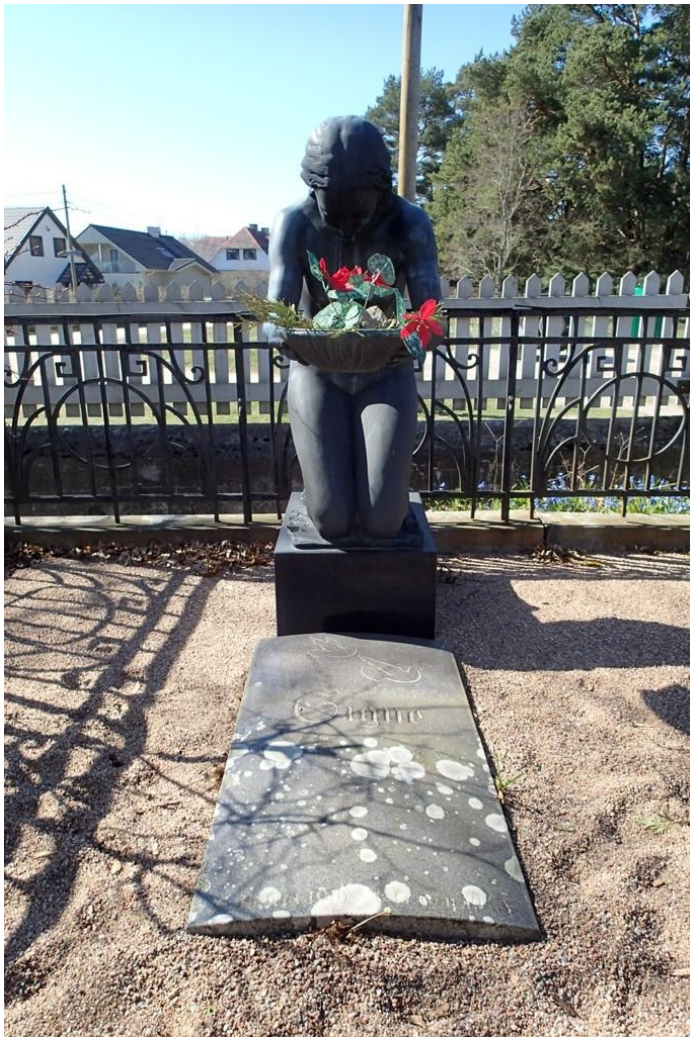
F12. Hauamonument „Põlvitav naine“

| <p><b>Ettepanekud</b></p> <ul style="list-style-type: none"> <li>• Kuna välistingimustes on pronksi patineerimist püsivalt vältida võimatu ning patineerumine ei kujuta pronksile ka mingit ohtu, ei ole otstarbekas kuju sellest ka puhastada. Eemaldada tuleks vaid kujule sattuv linnusõnnik ning õnarustesse pidama jäänud lehed-okkad-liiv.</li> <li>• Poleeritud graniitsambad-plaadid puhastada samblikest palja vee ning pehme harjaga.</li> <li>• Vundamendiplokkide tühjad vuugid täita.</li> <li>• Sepisaed lasta üle vaadata restauraatoril, kes annab lahenduse kõverdunud osade restaureerimiseks ning puuduvate asendamiseks.</li> <li>• Sepisaed vajab puhastamist ning metallivärviga uuesti ülevärvimist.</li> <li>• Eemaldada kunstlilled kui ebasobivad, skulptuuri käes olevast vaasist.</li> </ul> |

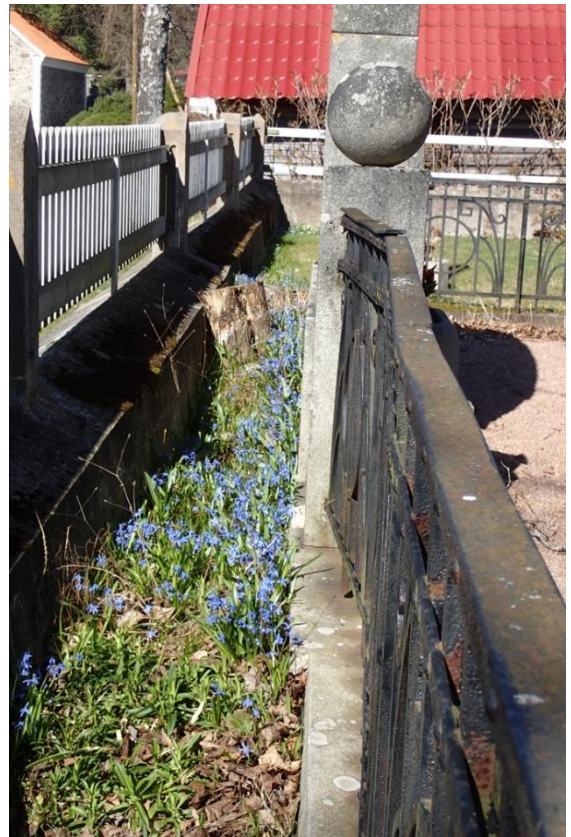
F15. Vändunud läänepoolne moodul

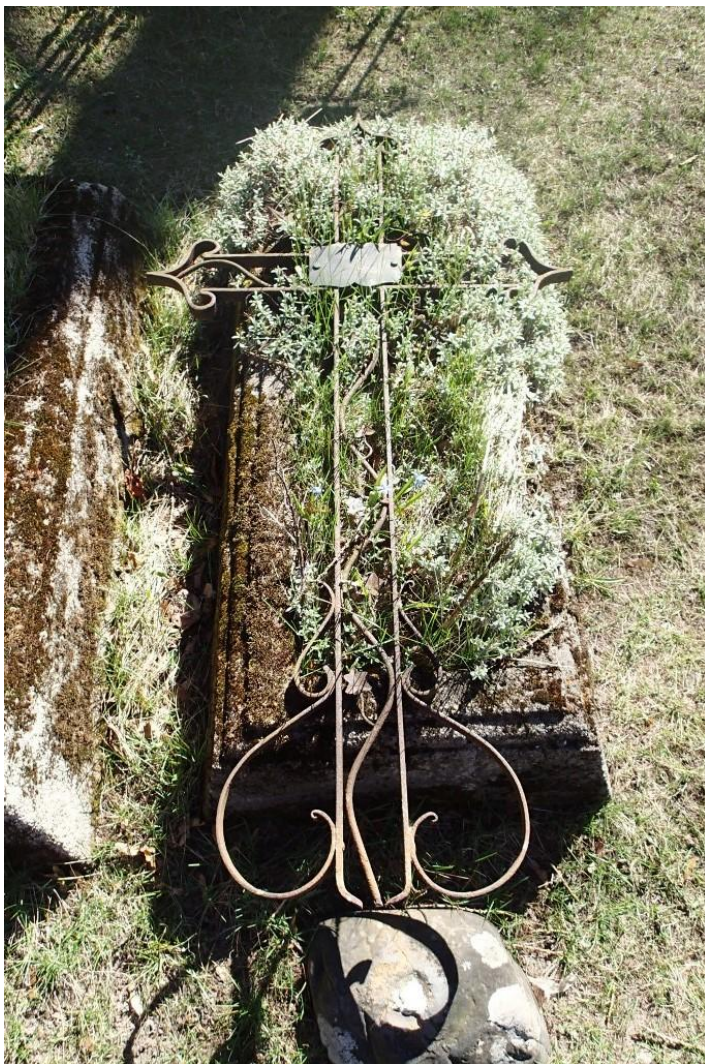
**F16.** Kunstimälestis 17042, rist Marie Kaamanni haual

- Rist lasta üle vaadata restauraatoril, kes annab lahenduse võimaliku kinnituse kohta alusele.
- Betoonist hauakastid säilitada ning korrastada.
- Sepis puhastada lahtisest roostest (tähelepanu pöörata võimalikele värvitükkidele, mis võivad aimu anda risti algsest värvusest), katta rist roostemuundajaga, kruntvärviga ning mati metallivärviga. Ettevaatusega suhtuda allesolevatesse viinapuu lehtedesse.

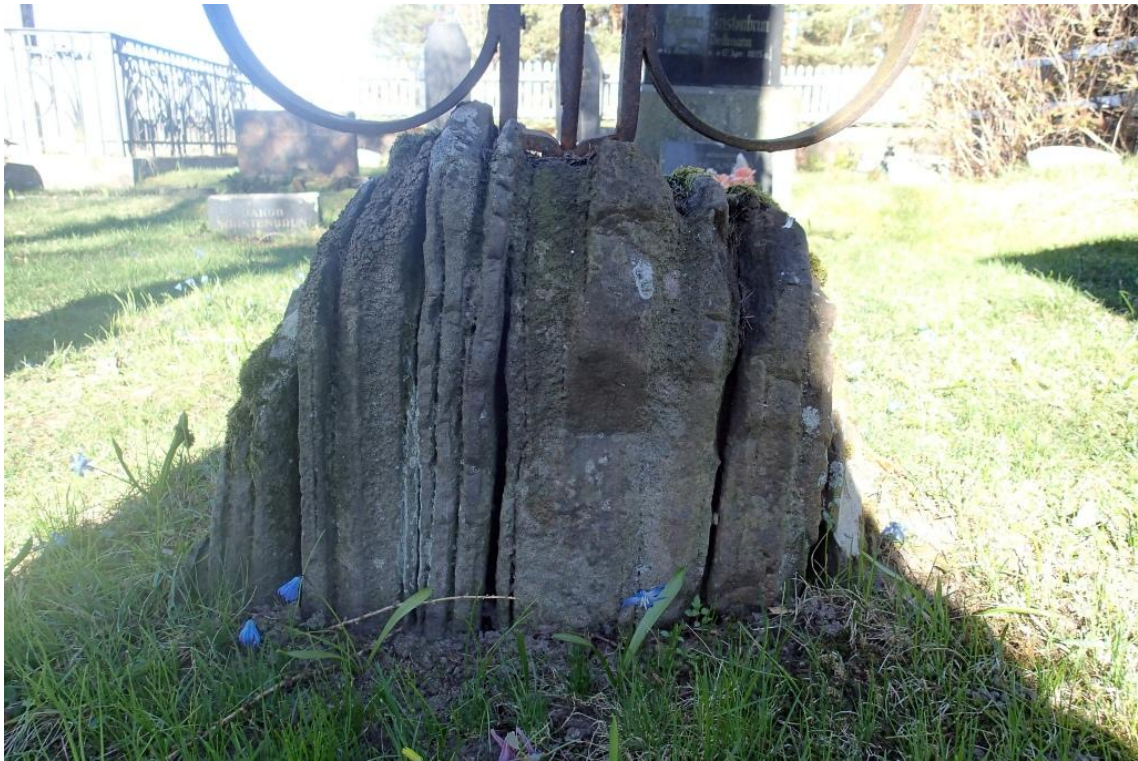
**F18.** Aleksander Russowi risti kihiline aluskivi

- Sepis puhastada lahtisest roostest (tähelepanu pöörata võimalikele värvitükkidele, mis võivad aimu anda risti algsest värvusest), katta rist roostemuundajaga, kruntvärviga ning mati metallivärviga.
- Vasksed kullatud nimeplaadid on patineerunud ning paatina kaitseb plaate välismõjude eest.

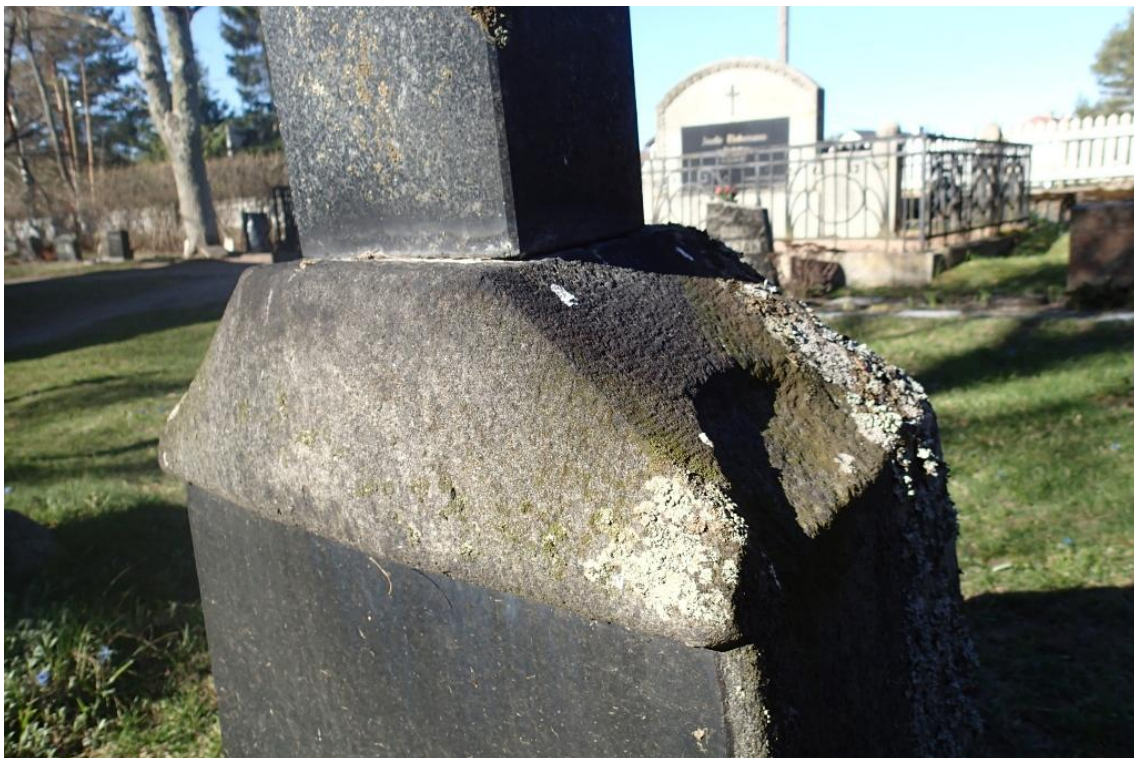
F21. Alussamba kahjustus

- Graniitsammas puhastada samblast ning linnusõnnikust. Karedate pindade puhastamiseks võib kasutada vaskharjastega harja. Poleerpindade puhul seda kasutada ei tohi. Poleeritud pindu võib puhastada ainult vee ning pehme harjaga.
- Rist kinnitada seguga alussambale, eelnevalt konsulteerida Muinsuskaitseametiga ja restauraatoriga.

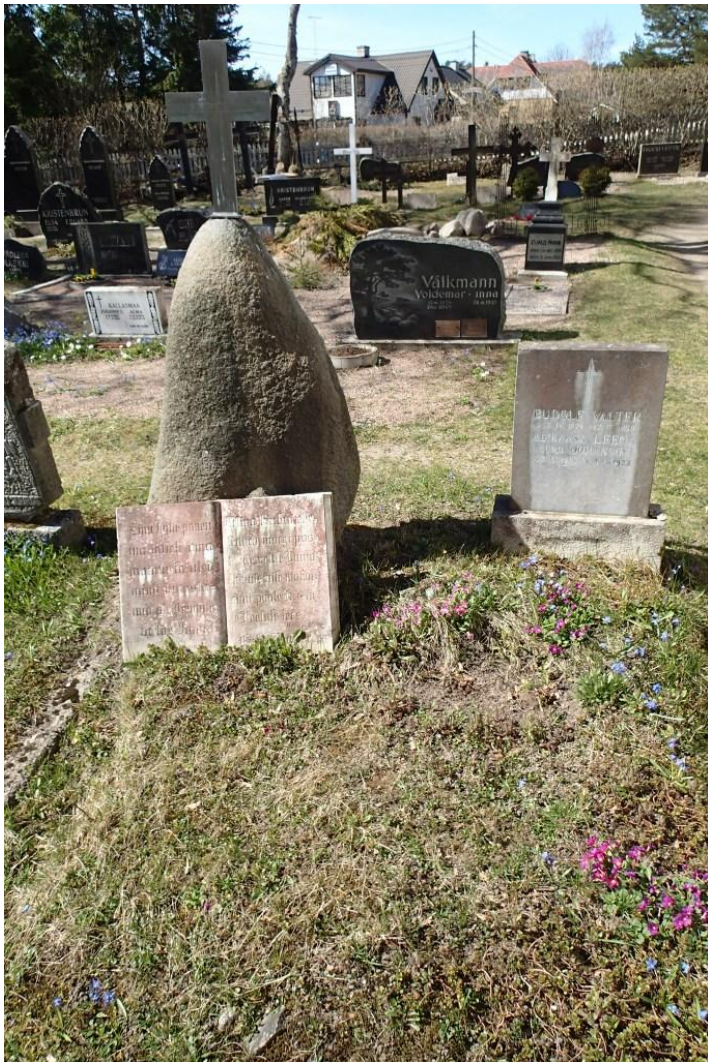
F25. Liisa Walteri hauatähis

| 8. Rist Liisa Walteri haual, 1906 (metall, marmor, kivi), reg. nr. 17046, tähis nr 215 |
|---|
| <p><b>Seisukord</b></p> <p>Vasest risti seisukord hea, rist aluse küljes kinni. On vaid linnusõnnikuga koos. Vabakujuline, kõrge aluskivi on lääneküljelt natuke sammaldunud. Valgest marmorist raamat on tugevalt viltu ning maa sees. Marmor on tugevalt määrdunud (F26), mis on tingitud meie ilmastikuoludest. Raamatu tähed on algselt olnud mustaks värvitud ning hiljem kuldse värviga üle tehtud. Mõlemat värvi leidis ühtede ja samade tähtede sees.</p> |

| 8. Rist Liisa Walteri haual, 1906 (metall, marmor, kivi), reg. nr. 17046, tähis nr 215 |
|---|
| <p><b>Ettepanekud</b></p> <ul style="list-style-type: none"> <li>• Vasest rist puhastada veega linnusõnnikust.</li> <li>• Marmorist raamat panna kindlamale alusele, et ei puutuks otseselt kokku maapinnaga.</li> <li>• Marmorist raamatut võib puhastada vaid pehme harja ning pesuseebi ja veega. Pesemist tuleb alustada altosast ühtlaselt ülespoole liikudes. Loputada hoolikalt.</li> <li>• Survepesuri ja kemikaalide kasutamine on marmori puhul keelatud.</li> </ul> |

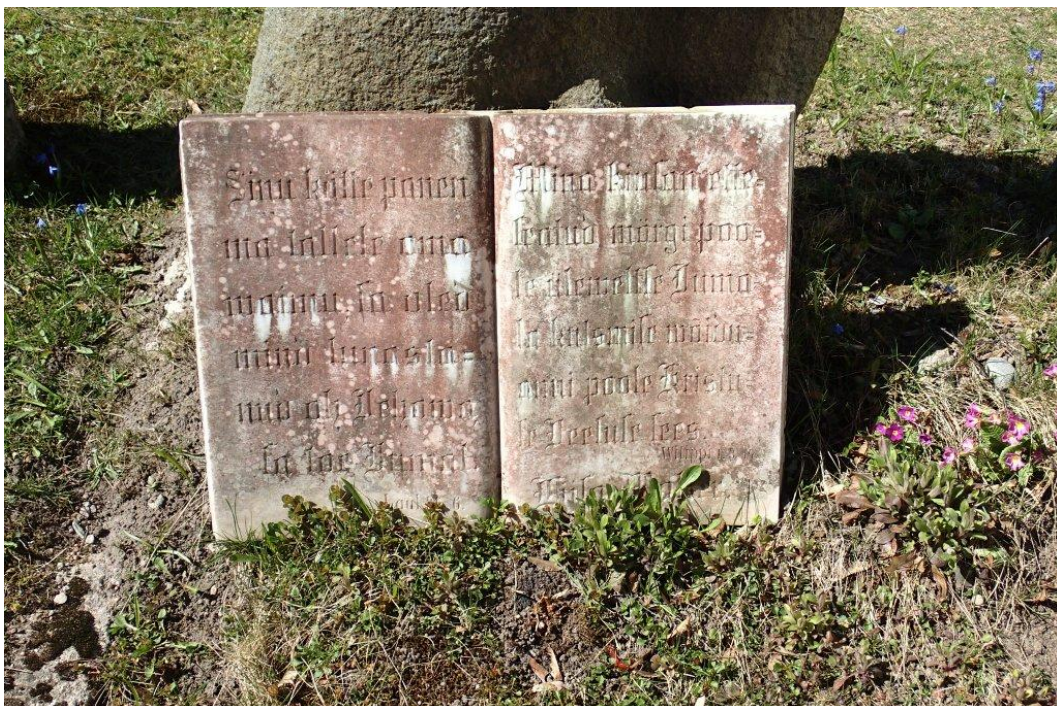
F26. Valgest marmorist raamat Liisa Walteri haua

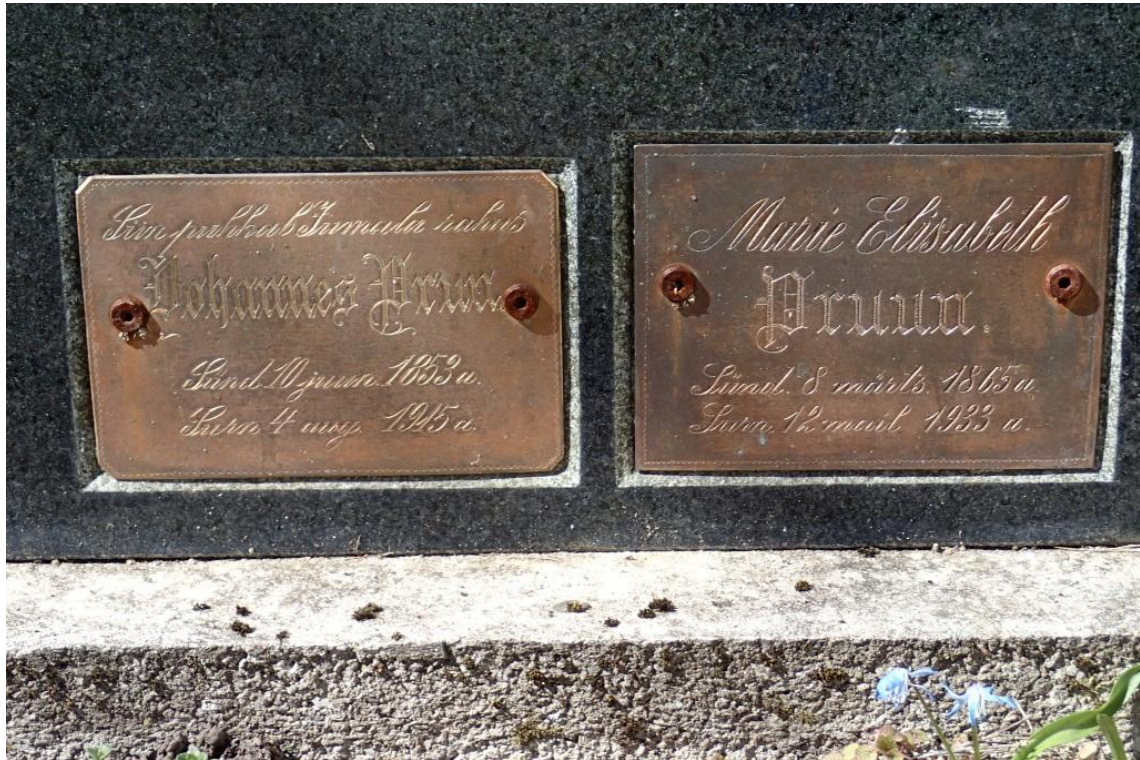
**F30.** J.Pruuni ning M.E.Pruuni ristide vaskplaadid

Mälestise nimetuses on nimevormiga eksitud, tegemist on Marie Elisabeth Pruun`iga. Rist on eemaldatud. Ristil olnud vaskplaat on kinnitatud tähise endisel asukohal oleva hauasamba külge (F30). 1972. aasta inventeerimisel oli rist olemas ning heas korras (F31).

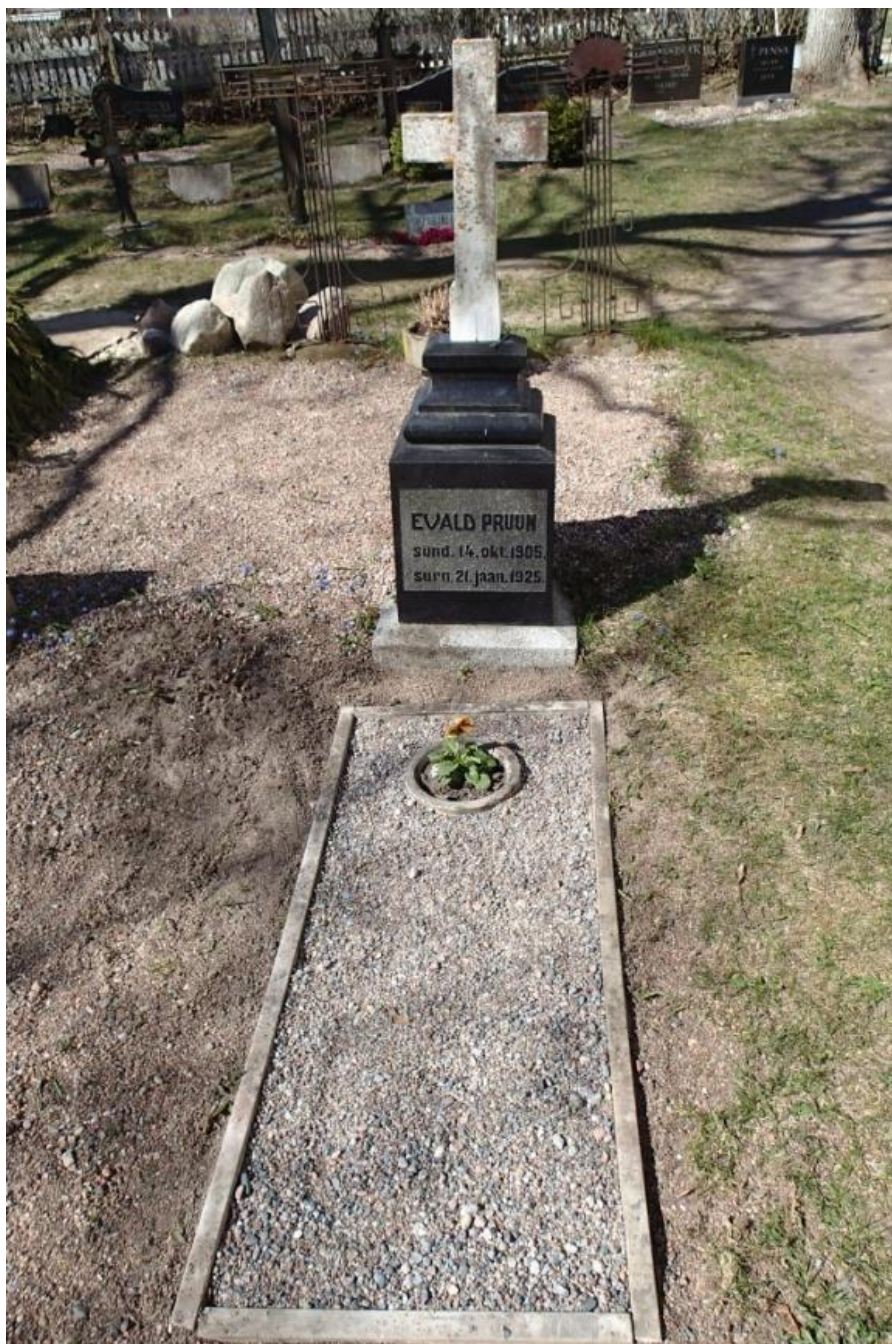
F32. Rist Evald Pruuni haua

| <p><b>Ettepanekud</b></p> <ul style="list-style-type: none"> <li>• Marmorist rist tuleb esmajärjekorras restaureerida Muinsuskaitseameti tegevusloaga restauraatori poolt. Kui see pole võimalik, tuleks kaaluda risti eemaldamist sambalt ning kabelisse varjule viimist, et rist ei saaks enam rohkem kahjustatud.</li> <li>• Alumist mustast graniidist poleeritud sammast võib puhastada keskkonna saastest ning linnusõnnikust puhta veega.</li> </ul> |

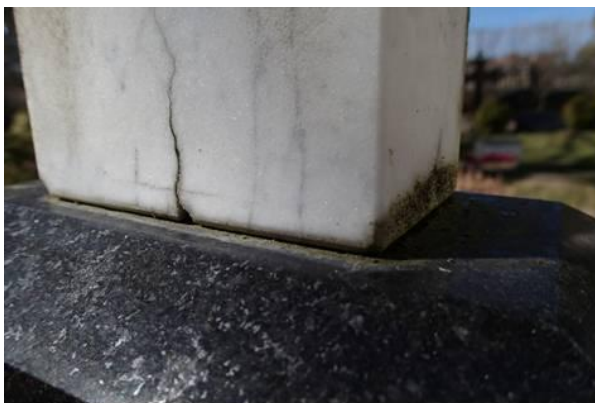
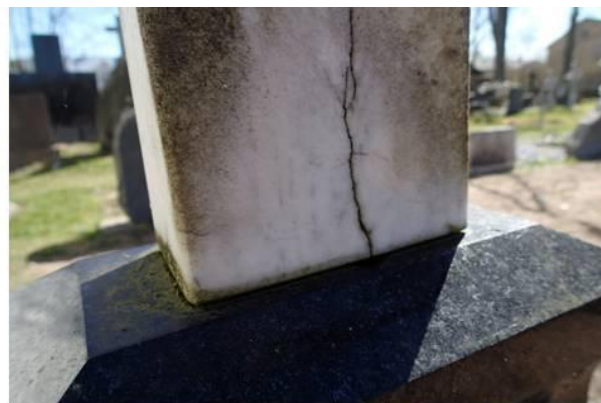
F33. Risti alumises osas olevad praod

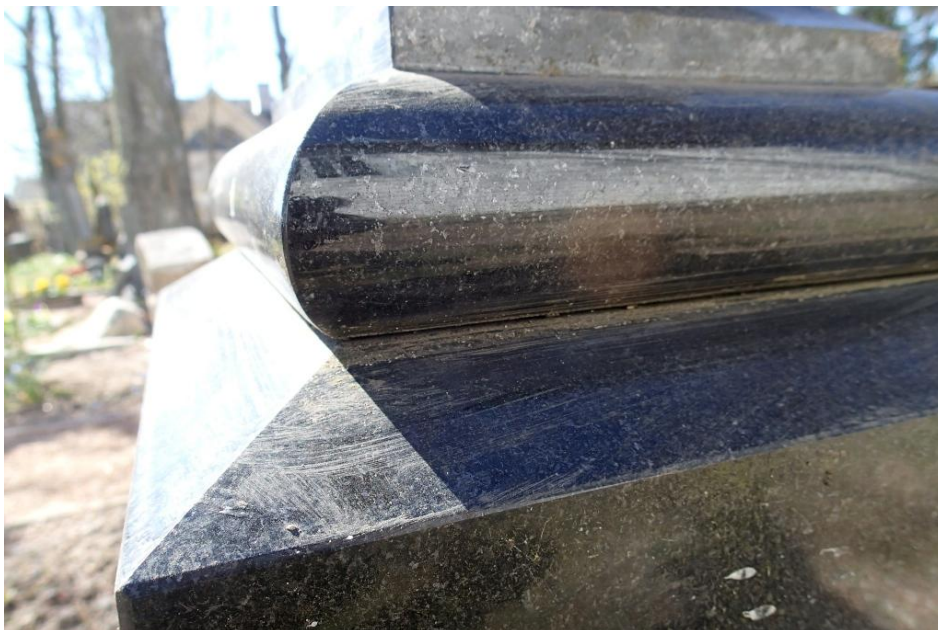
**F34.** Alussamba lahtine kinnituskoht

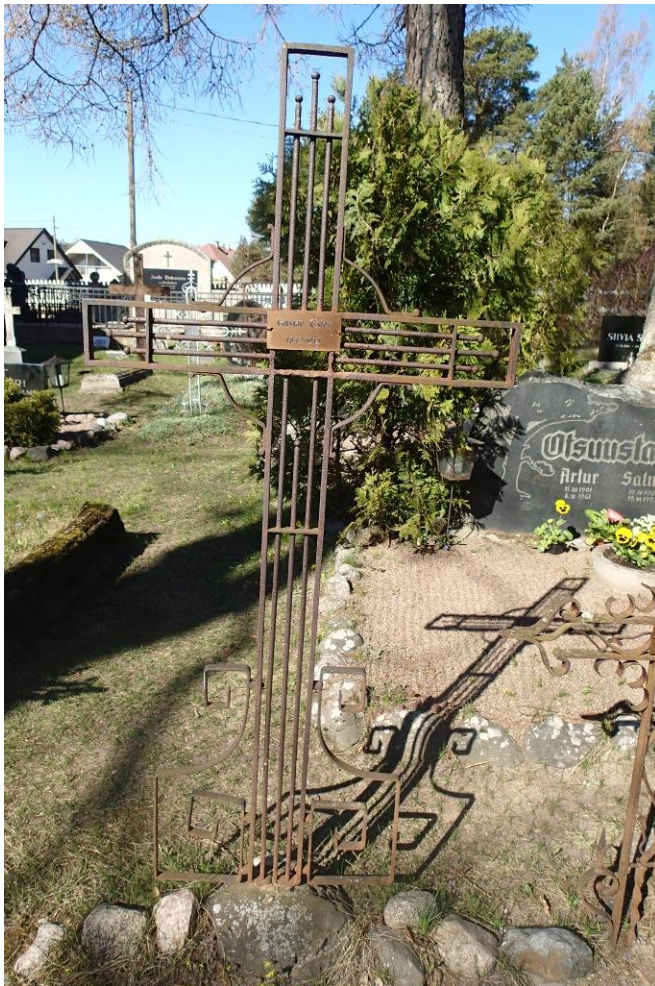
F35. Rist Gustav Esloni haual

| <b>14. Rist Gustav Esloni haua kõrval, 1915 (raud), reg. nr. 17052, tähis nr 40</b> |
|---|
| <p><b>Seisukord</b></p> <p>Risti olukord hea, värvimata ning roostekihiga kaetud. Rist on aluskivi küljes kinni. Hauaplats on hooldamata.</p> |

| <b>14. Rist Gustav Esloni haua kõrval, 1915 (raud), reg. nr. 17052, tähis nr 40</b> |
|---|
| <p><b>Ettepanekud</b></p> <ul style="list-style-type: none"> <li>Sepis puhastada lahtisest roostest, tähelepanu pöörata võimalikele värvitükkidele, mis võivad aimu anda risti algsest värvusest, katta rist roostemuundajaga, kruntvärviga ning mati metallivärviga.</li> </ul> |

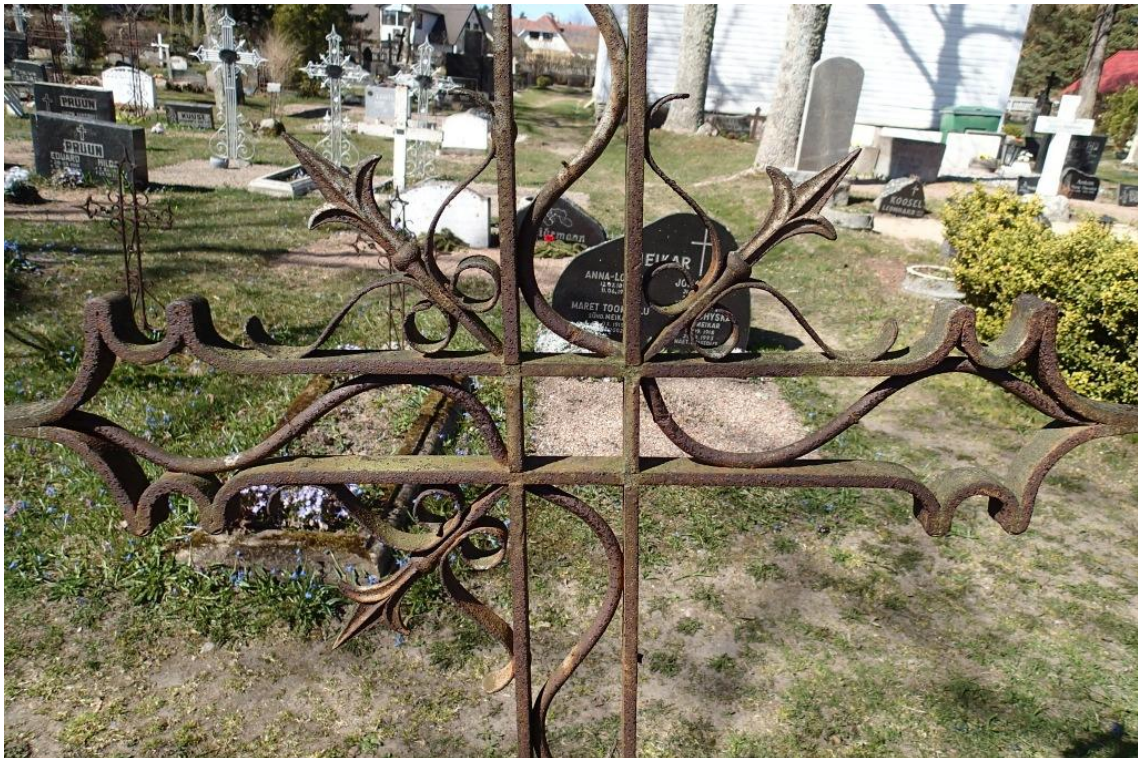
F39. Ristilt puuduvad detailid

- Sepis puhastada lahtisest roostest, tähelepanu pöörata võimalikele värvitükkidele, mis võivad aimu anda risti algsest värvusest, katta rist roostemuundajaga, kruntvärviga ning mati metallivärviga.

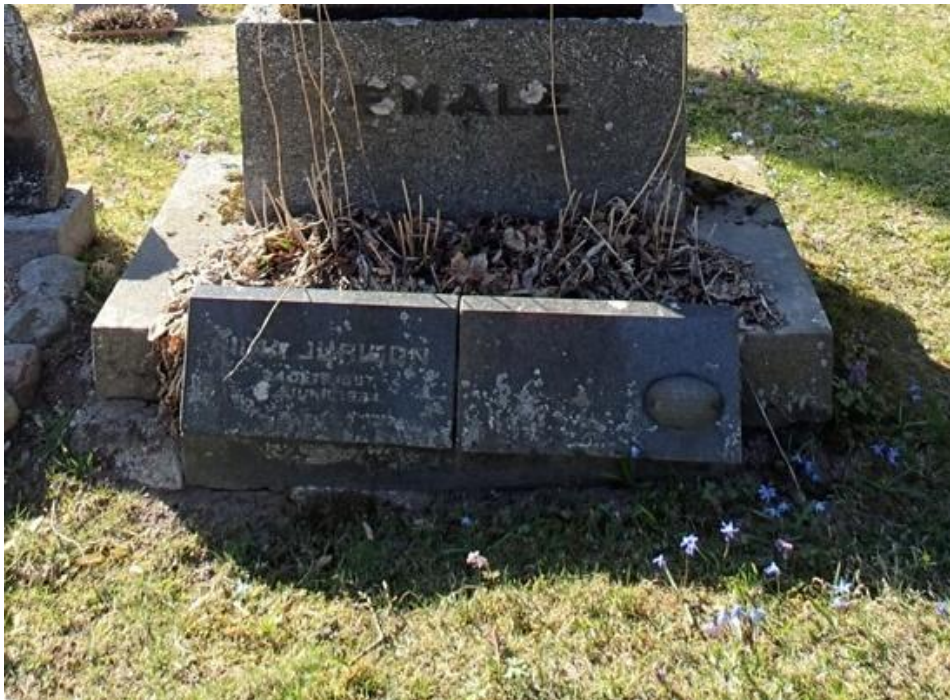
**F41.** Samba ees olevad hauatahvlid

- Samba ees olevad mustast poleeritud graniidist hauatahvlid puhastada puhta vee ning lapi või pehme harjaga, kuna tekst on muutunud loetamatuks. Tahvlid tõsta kas samba ette või mõlemale poole kõrvale, et taastada samba algne väljanägemine.

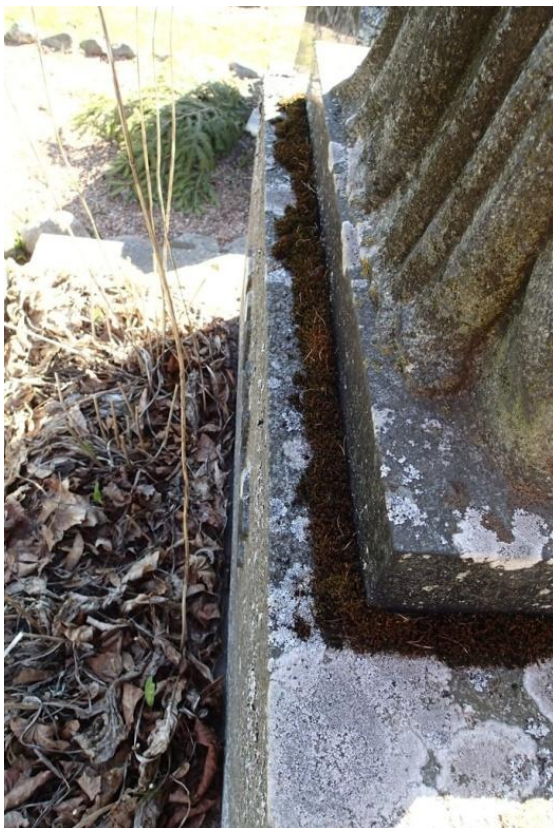
**F44.** Ristiga osa ning alussamba liitekohal olev sammal
