**KÄSMU KALMISTU AJALOOLINE ÜLEVAADE,  
INVENETEERIMINE NING HAUATÄHISTE SEISUKORRA  
HINDAMINE**

Mälestis: Käsmu kalmistu, registri number 5812

Objekti aadress: Laane tee 4, Käsmu küla, Vihula vald, Lääne-Viru maakond

2013/2014. õ-a. Arhitektuuri konserveerimise ja restaureerimise täiendkoolituskursuse  
lõputöö

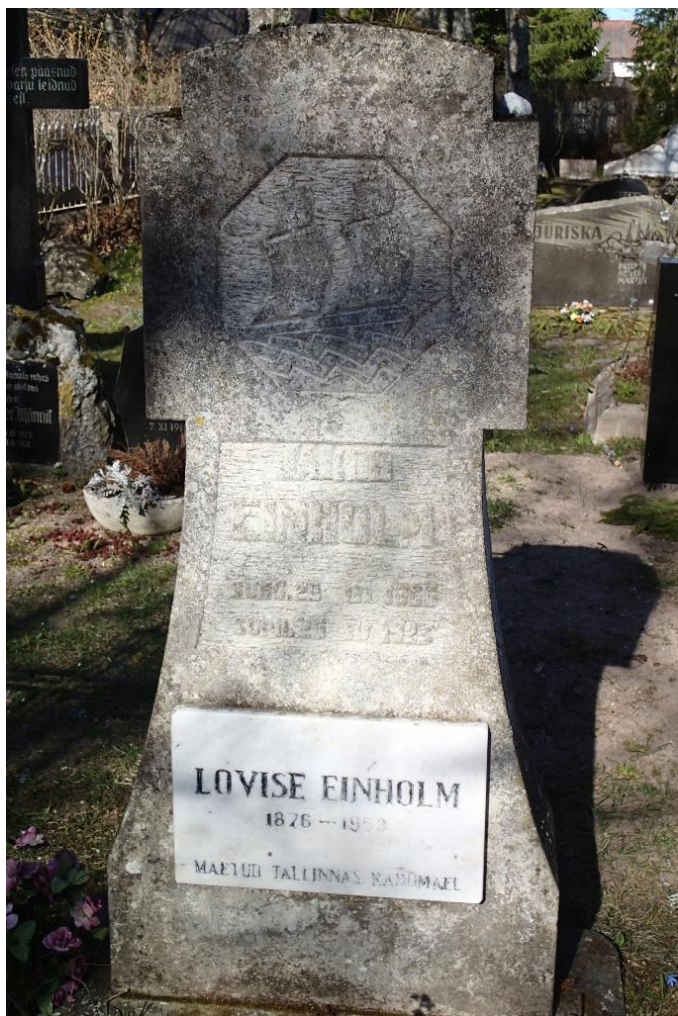
F47. Monument laeva reljeefiga, Jakob Einholm, vaade idast

| 19. Monument laeva reljeefiga, Jakob Einholm, tähis nr 281 |
|---|
| <p><b>Seisukord</b></p> <p>Samba seisukord on rahuldav. Samba ülemine osa on sammaldunud, kuna asub puude all ning suhteliselt varjulises kohas. Võrreldes 1972. aasta fotoga (F48) tundub, et sammast on vahepeal puhastatud.</p> <p>Marmortahvel on samba külge kinnitatud eeldatavasti mingi sideainega, sest puur-augud puuduvad. Tahvel ei sobi samba külge, oleks sobinud paigutada sambast eraldi ette maapinnale. Marmortahvli ülemise serva äärde jääb niiskus pidama ning seal on vetika- ning samblikukahjustused. Plaadi eemaldamine sambalt ilma seda rikkumata, on võimatu ning seetõttu ka keelatud.</p> |

| 19. Monument laeva reljeefiga, Jakob Einholm, tähis nr 281 |
|---|
| <p><b>Ettepanekud</b></p> <ul style="list-style-type: none"> <li>• Dolomiitsammas vajab päikest ning õhuliikumist, kuna dolomiit on vettimav kivim. Harvendada samba kohale ulatuvate puude oksid ning eemaldada piirdemüüri ääres ülekasvanud võsa, mis varjab hauaplatsi päikesevalgust.</li> <li>• Samba puhastamist tuleb alustada marmorplaadist, kuid eelnevalt tuleb selle all olev dolomiitpind märjaks kasta, et poorid täituksid veega ning ei võtaks marmorist tulevat mustust endasse. Marmorist tahvlit võib puhastada vaid pehme harja ning pesuseebi ja veega. Pesemist tuleb alustada altosast ühtlaselt ülespoole liikudes. Loputada hoolikalt.</li> <li>• Et mitte vigastada samba reljeefset laevakujutist ning tekste, võib sammast pesta vaid neutraalse pesuvahendi, sooja vee ning pehme pesuharjaga. Seda tuleb teha alustades altpoolt ning liikudes üles.</li> <li>• Enne dolomiitpinna pesemist tuleb sambal olev marmorplaat veetihedalt kinni katta, et sambalt allanirisev must vesi ei imbuks marmorkivisse.</li> <li>• Survepesuri ja kemikaalide kasutamine marmori ning dolomiidi puhul on keelatud.</li> </ul> |

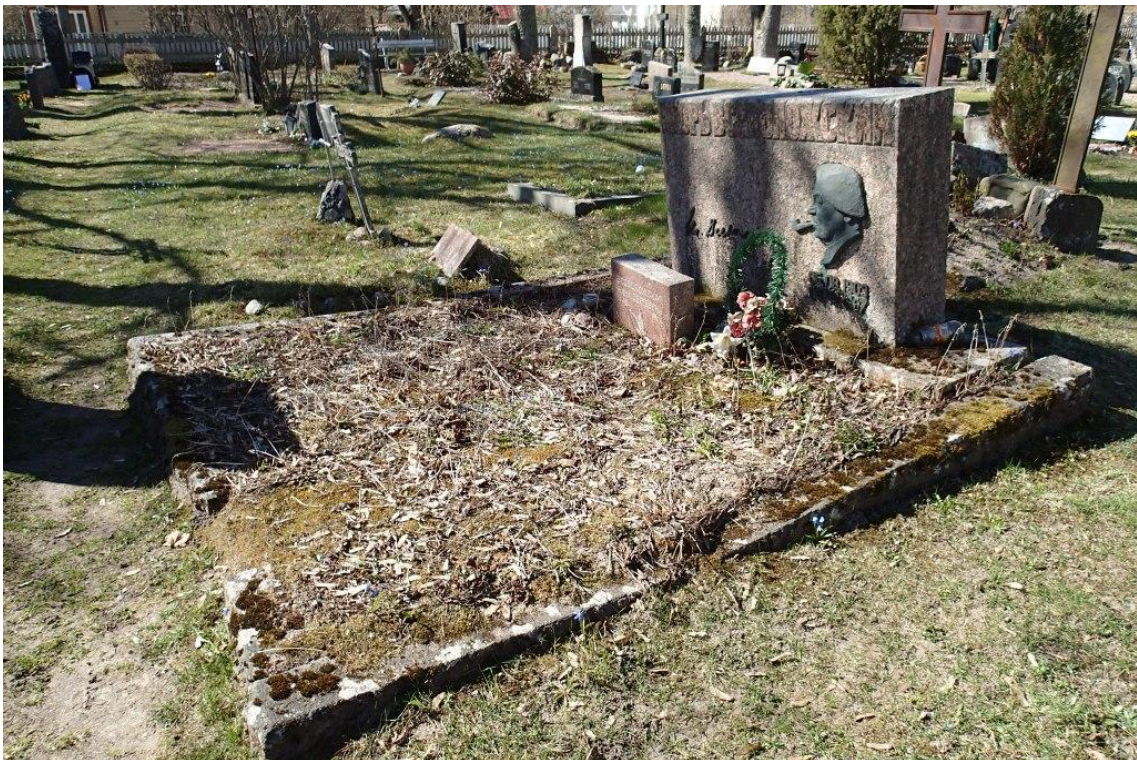
F50. Hauaplatsi vajumised, vaade põhjast

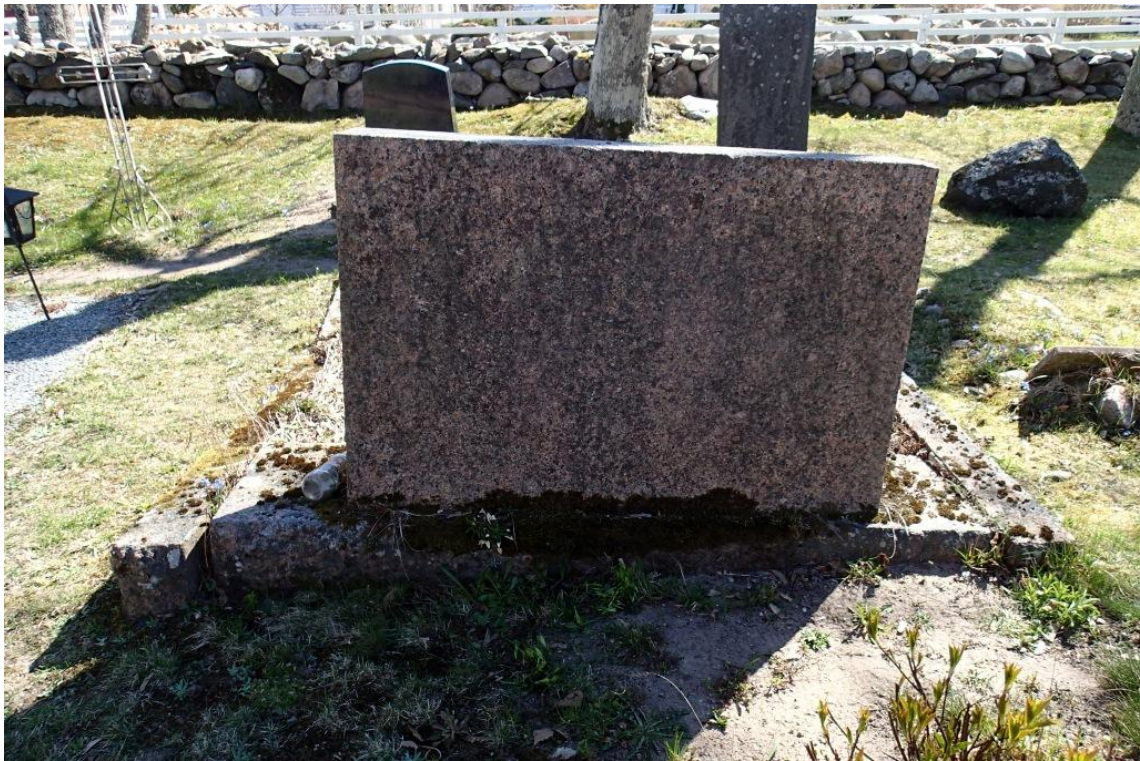
F51. Hauakivi vajumised, vaade läänest

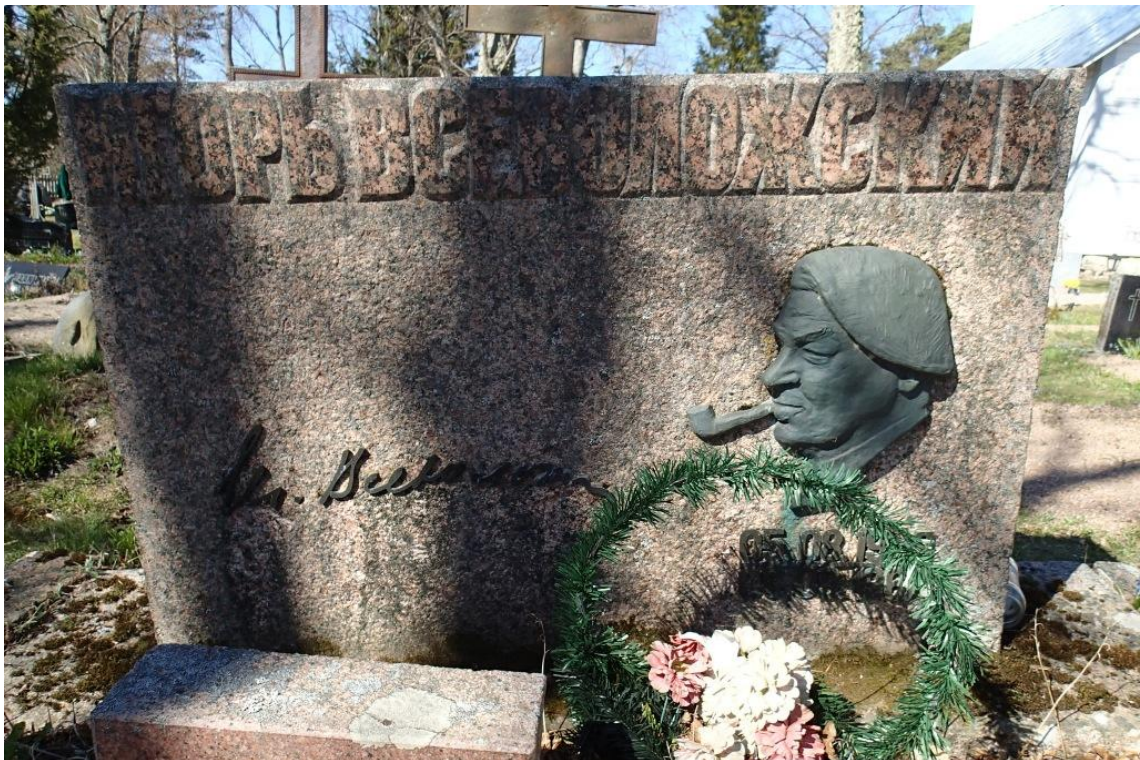
F52. Samba vasksest portreereljeefist on valgunud kivipinnale rohelised nired

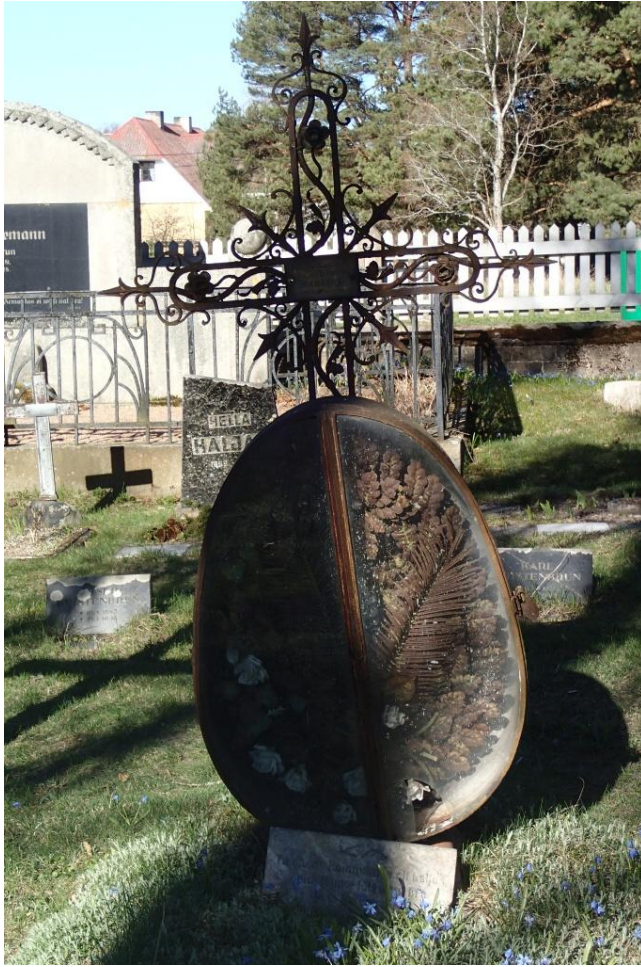
Tegemist on Käsmu kalmistu ainsa kalmul oleva vitriinis plekkpärjaga (F53). Hauaplats koosneb raudristist, raudplekist vitriinis olevast plekkpärjast ning marmortahvlist, mis pärinevad 20. sajandi algusest.

F53. Rist A.J.Männikky, raudpärj vitriinis

- Kuna raudristil on palju raudplekist keerukaid detaile (roosid, akantuselehed), siis selle roostest puhastamisel ning risti uuesti värvimisel peab olema väga ettevaatlik ning kaaluma töö otstarbekust.
- Kullatud vaskse nimeplaadi puuduolev kinnituspolt asendada. Mitte kasutada tänapäevaseid ristpeaga polte vaid leida sobiv ning algsega võimalikult sarnane lahendus.
- Plekk-pärja puhul kaaluda kas restaureerimist või konserveerimist ja viimist ilmastikumõjude eest varjule (kabeli pööningule).
- Kuna Käsmu kalmistul on säilinud küll plekkpärja aga ei ühtegi vitriini, siis tuleb vitriin säilitada, konserveerida ning kaaluda ilmastiku eest varjule viimist.
- Marmorist tahvel puhastada pesuseebi, pehme harja ja veega ning asetada kindlamale alusele, et ei oleks kokkupuutes maapinnaga.

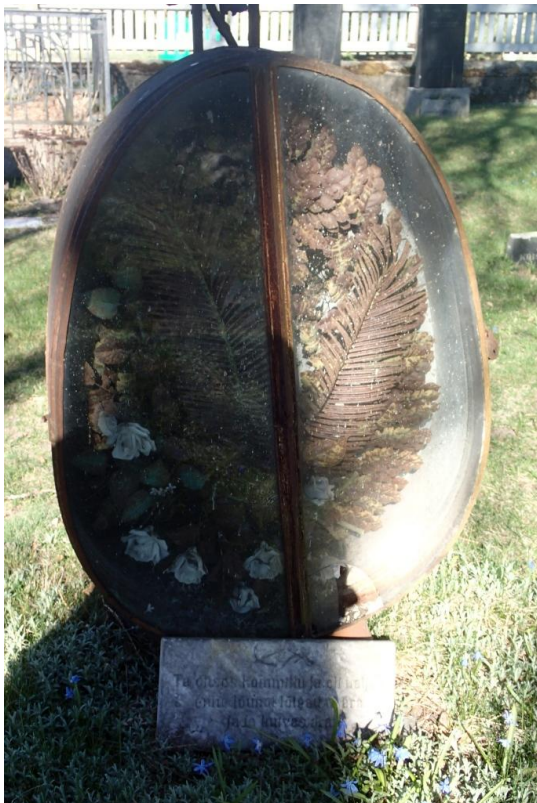
Vitriinis on plekkpärg, millel on 8 valget portselanist roosi, sirelid õite ja lehtedega, kaks palmioksa, tammeoksad koos puidust tõrudega. Vitriini katab kaks klaasipoolt. Vitriin on suletud tabalukuga ning kinnitatud risti allosa külge raudketiga. Ülaosas on vitriin kinnitatud traadiga risti külge. Vitriin toetub risti aluskivile.

Vitriini olukord on rahuldav, on roostega kaetud. Ka vitriinil on kohati märgata heledaid värvi tükke. Vitriini ees olev parempoolne klaas on alt nurgast katki, mis tähendab, et õhukindel keskkond vitriini sees on hävinud ning plekk-pärg on hakanud intensiivsemalt roostetama. Paljud sireliõied on vitriini põhja kukkunud, seal leidub ka ohtralt värvipuru. Lehtedel on kohati märgata veel rohelist tooni. Roosid on arvatavasti olnudki valged ning õrnalt läbikumavad (F56). Kahest puidust tammetõrust on alles vaid üks, teisest järgi vaid tõru müts. Vitriinil on taga all- ning ülaservas aasad, kust alt on pandud läbi raudkett (F57), mis ei ole lukustatud. Ülevalt aasadest on vitriin risti külge kinnitatud traadiga. Vitriini parempoolse kinnituse ees on roostes tabalukk ning vasakpoolne kinnitus on katki.

F54. Vitriin plekk-pärjaga

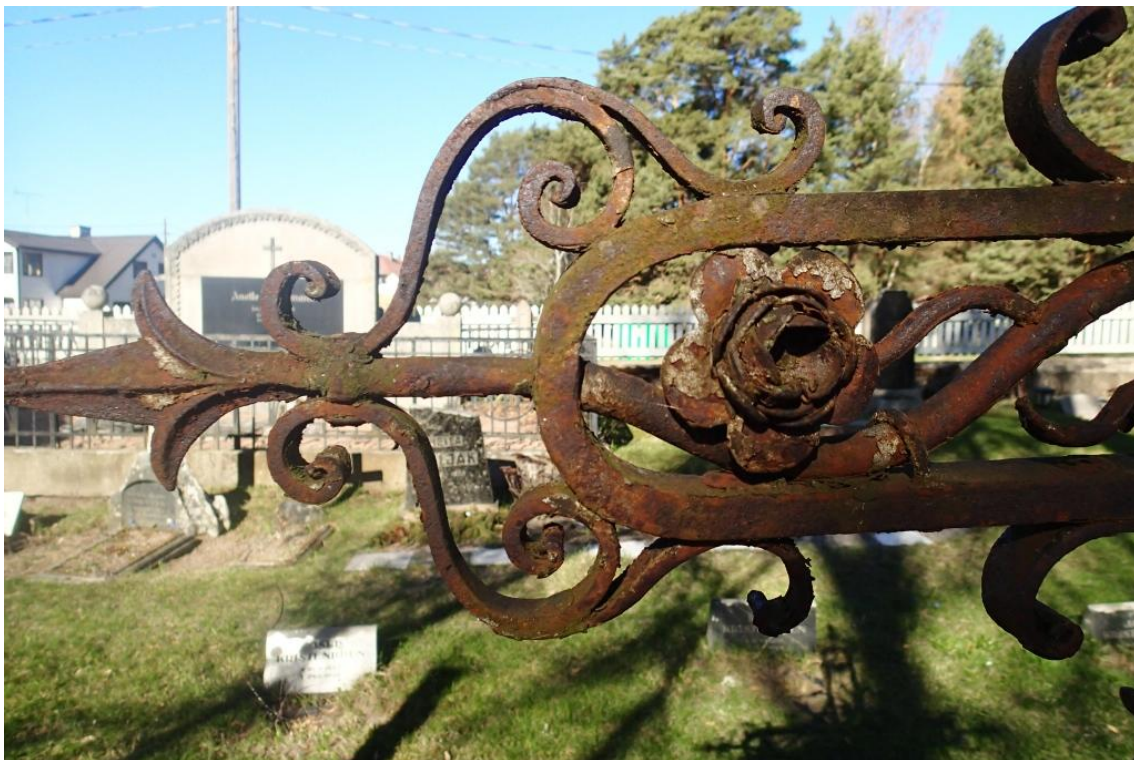
**F55.** Ristil on näha värvitükid

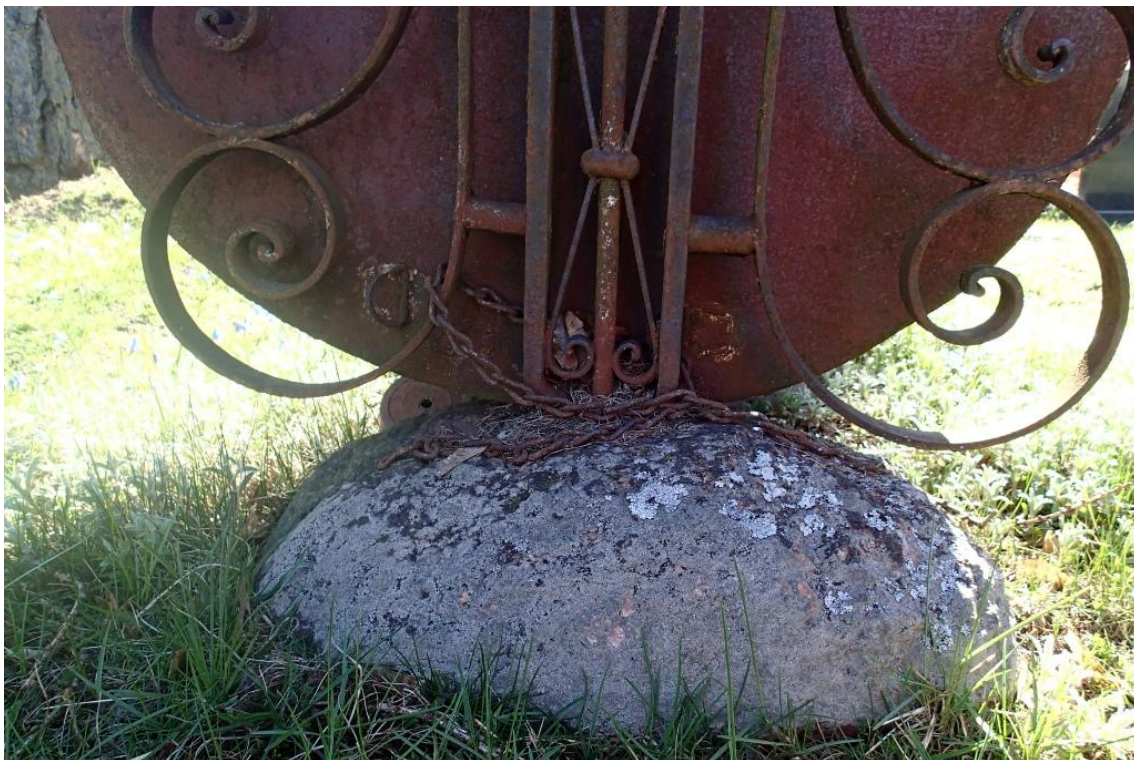
**F57.** Vitriini alumised kinnitusaasad
