Kärneri maja – maamärk ja aja märk

Karujõmmi kinnistu Kulna küla Keila vald Harjumaa
(Katastriüksus 29501:010:0228)

2013/2014. õ-a. Arhitektuuri konserveerimise ja restaureerimise täiendkoolituskursuse
lõputöö

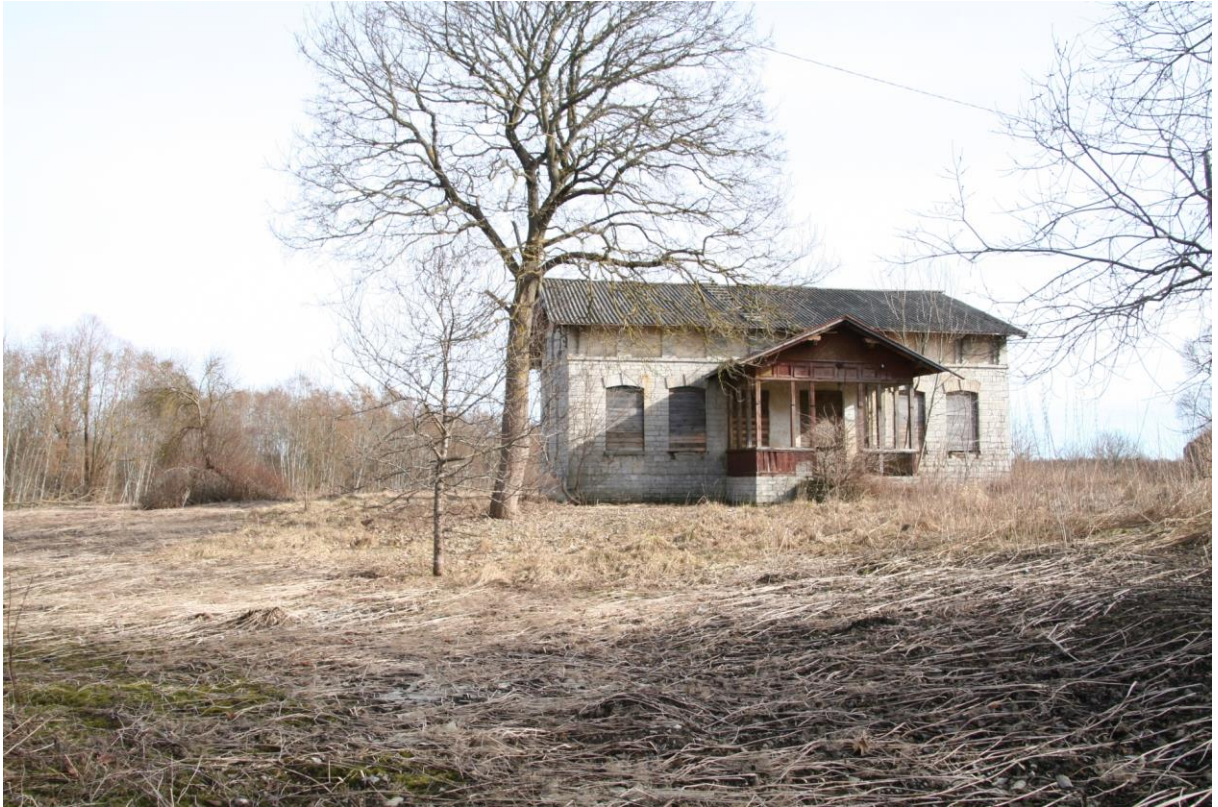
Historitsistlikus stiilis rajatud Kärneri mõis on ehitatud ajavahemikus 1909–1912. Hoone arhitekt on teadmata. See on suhteliselt väike, peaaegu ruudukujuline paekivist vundamendi ja seintega hoone (siseperimeetri mõõdud 9 m x 12 m), mille teine korrus on ehitatud madala poolkorrusena. (ill 4)

Ill 4. Kärneri mõisa välisvaade. Fotod siin ja edaspidi Urmas Veersalu, 2014.

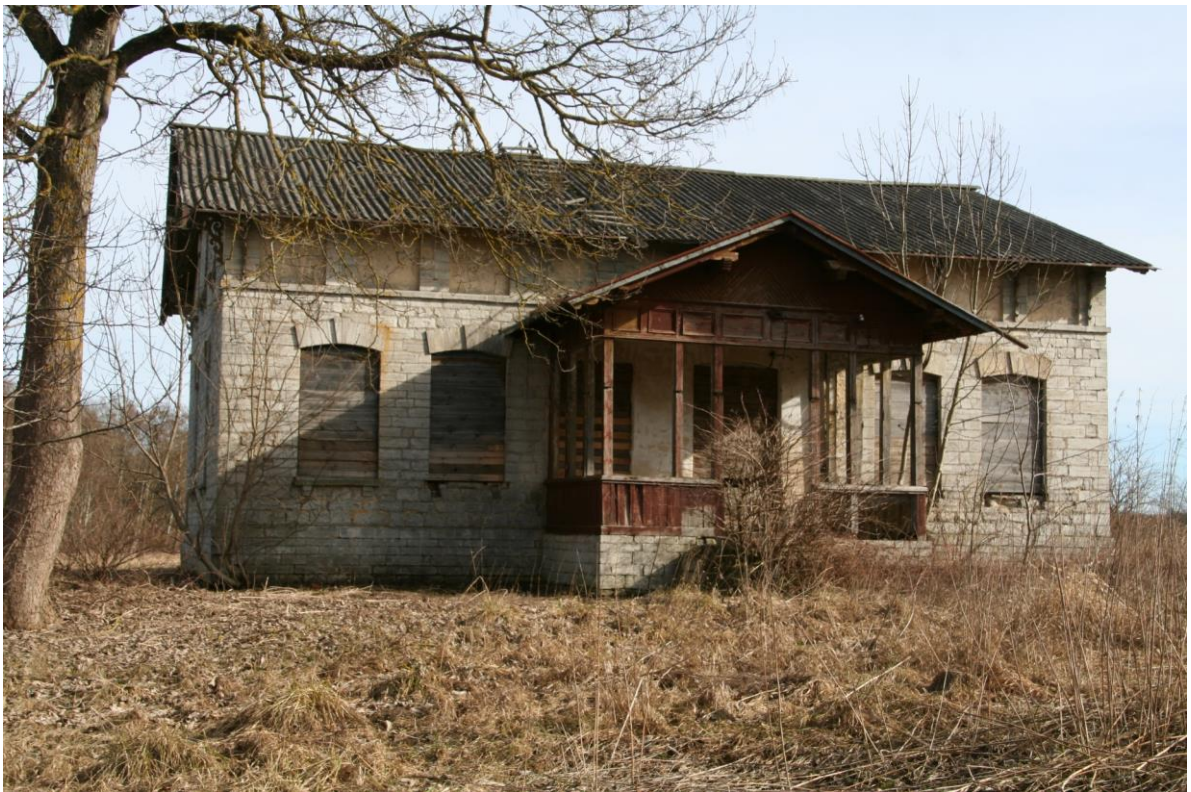
Laotud kivimüüri vuugid on seinapinnaga tasaseks töödeldud. Hoone on krohvimata, välja arvatud poolkorruse välisseintel räästa all olev horisontaalne tahveldus, mis on olnud kaetud lubikrohviga. (ill 5)

Ill 5. Hoone teise poolkorruse fassaadi ilmestab horisontaalne rida lubikrohvitud tahveldisi.

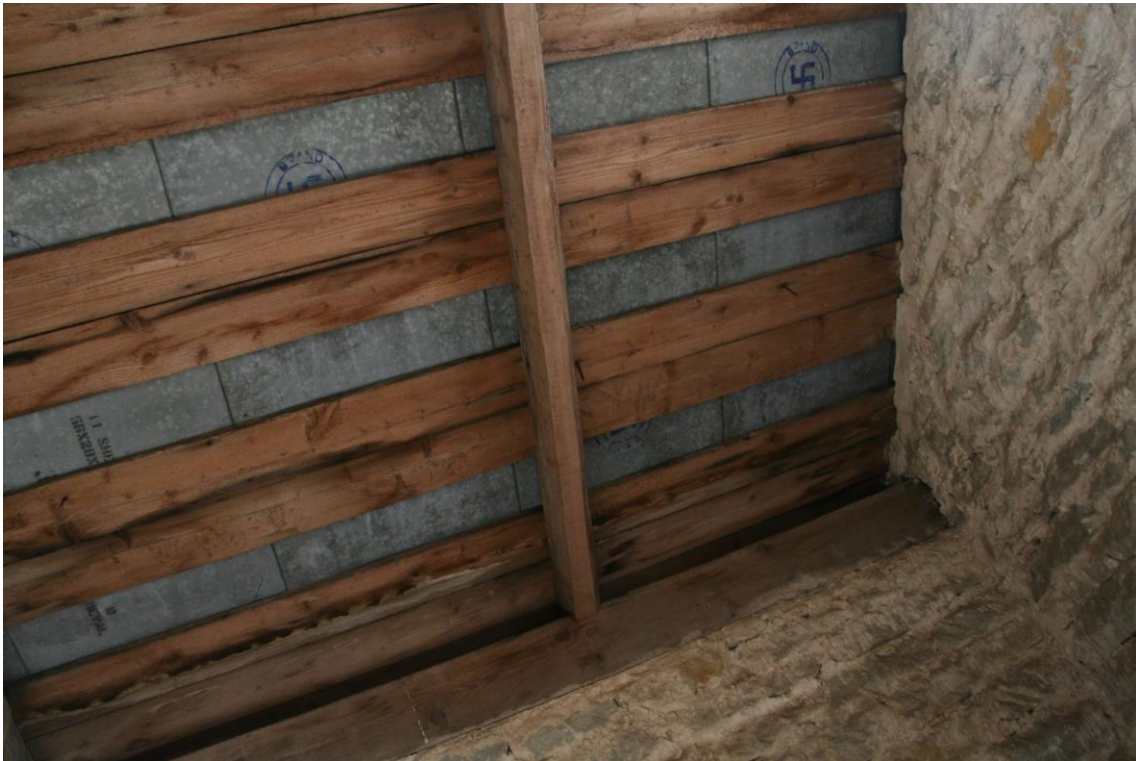
Ehitust katab väga lame, laia räästaga plekk-kattega viilkatus. Originaalse katusepleki siseküljel on kaubamärk Brand Swastika Made in England, mõnel tahvil lisatud märke Reval. (ill 6)

Ill 6. Katusekattematerjalina on kasutatud Inglismaal Brand Swastika kaubamärgi all toodetud tsingitud raudplekki.

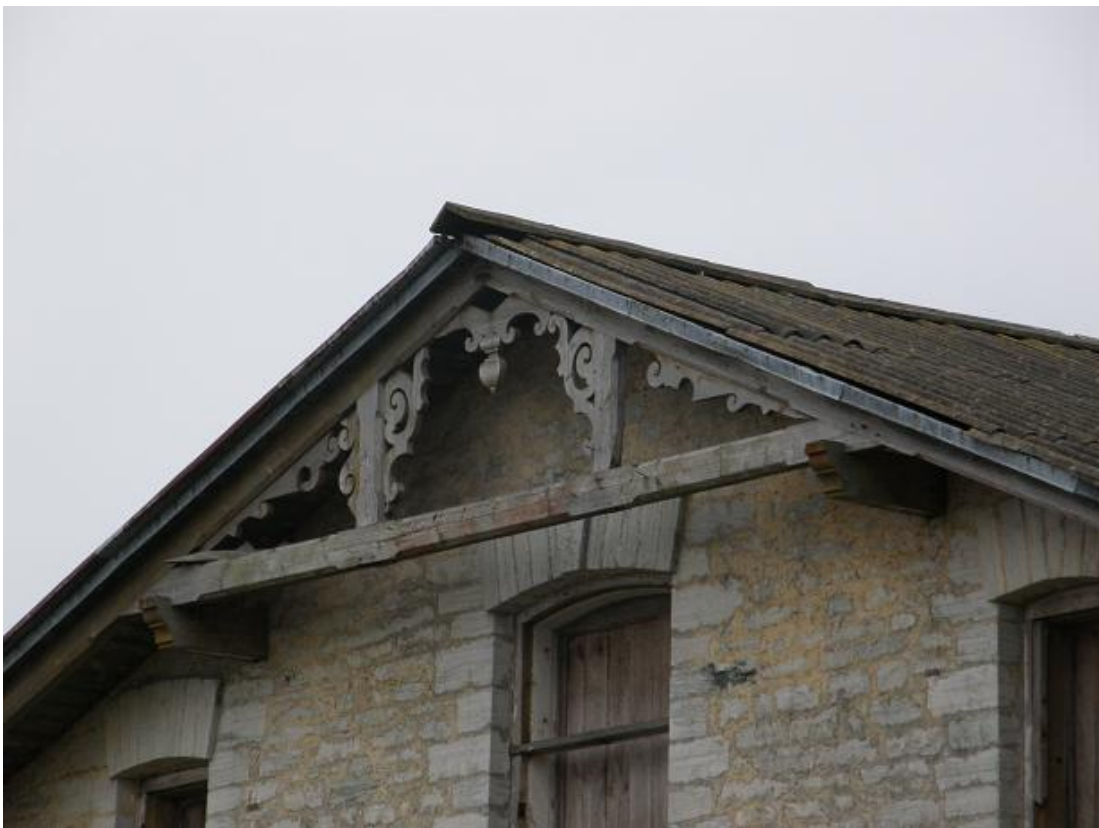
Hoone esi- ja tagafassaadi horisontaalliigenduse tekitab vahevöö kahe korruse vahel. Puitpitsid esinesid nii otsaviiludel (ill 7) kui räästa all, kus sarikad justkui toetusid puidulõikelistele pikkadele konsoolidele, mis omakorda olid toetatud horisontaalsele vahevööle. (ill 8) Kõigi sarikate otsad on avatud ning kunstipäraselt tahatud. (ill 9)

Ill 7. Puitpitsiga kaunistatud põhjapoolne otsaviil. Foto Leele Välja.

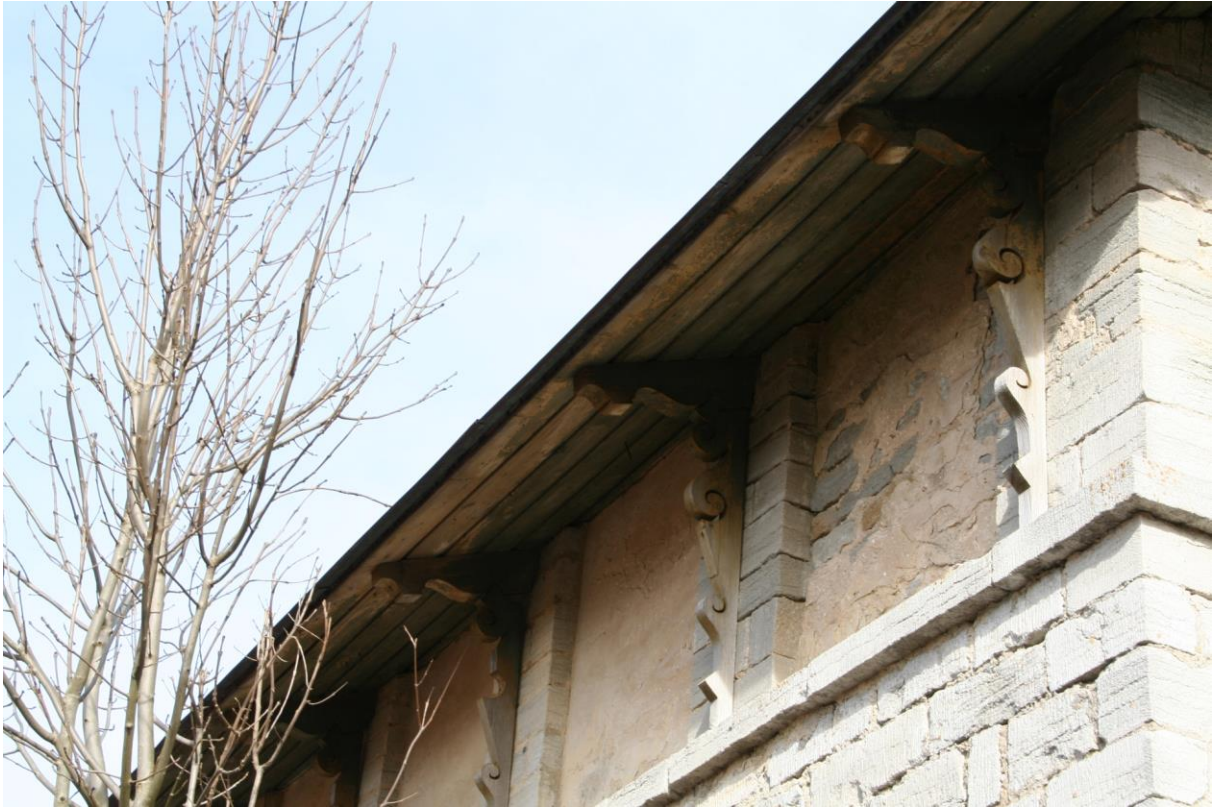
III 8. Puidust dekoratiivsed konsolid välisfassaadil.

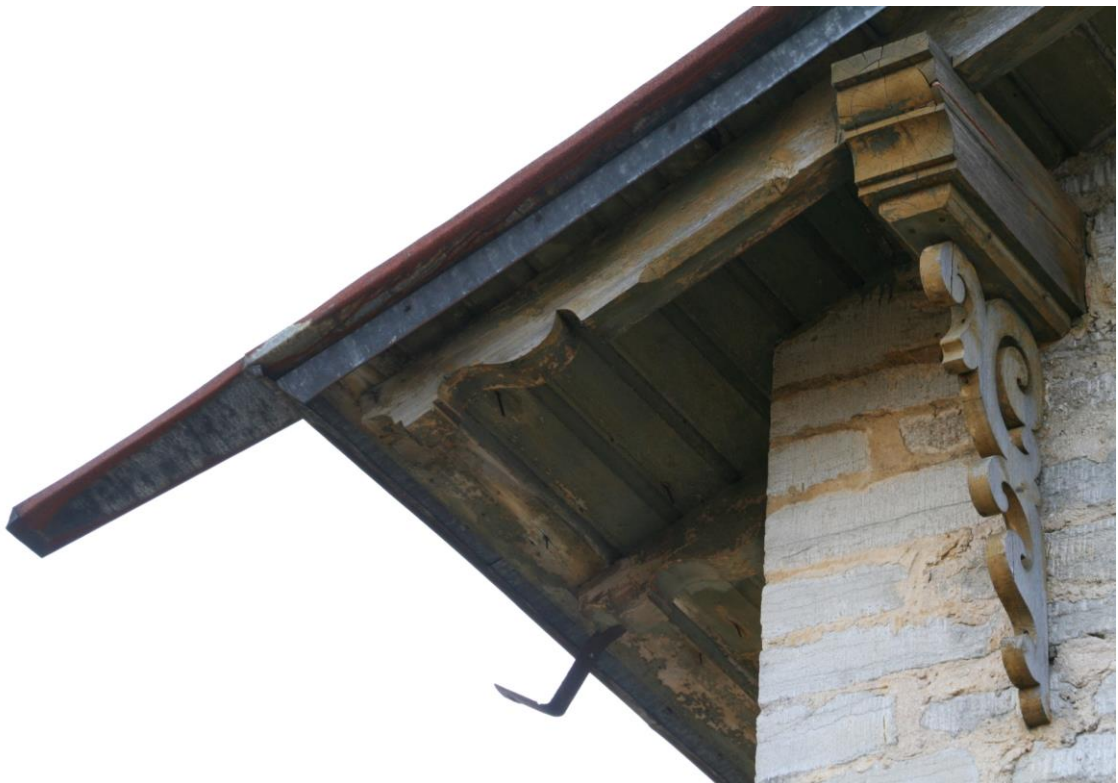
III 9. Sarikate tahatud otsad, laetalade konsool otsaviilul ning detailid säilinud vihmavee ärajuhtimise süsteemist.

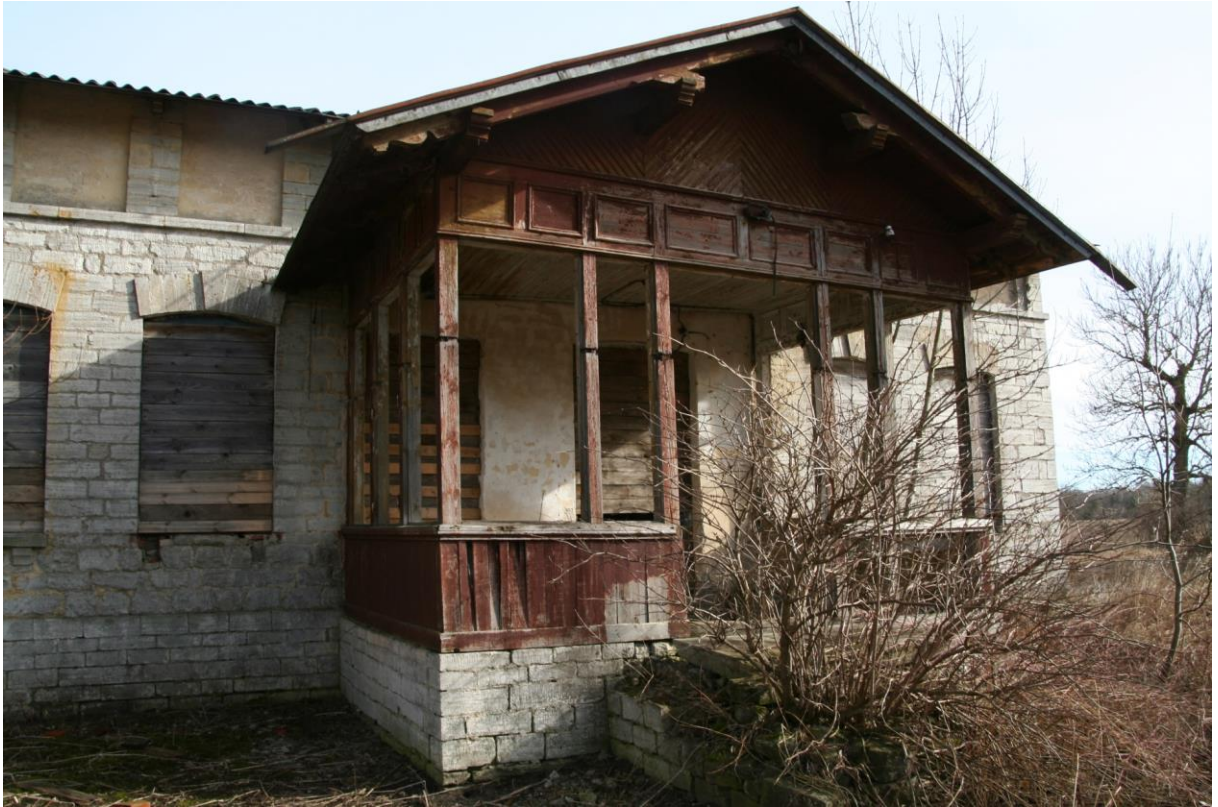
Hoone peasissepääs kulgeb läbi paekivivundamendil puidust veranda. Veranda on kaetud puitlaudisega: akende alumises osas on tegemist vertikaalse punnlaudisega, viilu all kordub horisontaalne tahveldus ning veranda kolmnurkfrontoonil on puitvooder lõõdud kalasabamustisse. Veranda on tänapäeval halvas tehnilises seisukorras, aknaid ega uksi säilinud ei ole. (ill 10)

Kuna hoonel on peal katus, siis on nii müürid kui puidust katuse- ja vahelaekonstruktsioonid vihma eest kaitstud. Hoone kolm kõrget profileeritud servaga korstnapitsi on lammutatud. Oluliselt on ilmastiku käes kannatada saanud hoone puitpitsdetailid, mis otsaviiludes on osaliselt hävinenud. Veranda rohke puitpitsdekoor on täielikult hävinenud. Säilinud pole ühtki akent ega ust. (Jääb loota, et omanik on need teadlikult kusagile varjule viinud.) Akna- ja ukseavad on laudadega kinni löödud, kuid hoone tagakülje akende alumisest osast on lauad lahti kistud ning hoones käiakse sealtkaudu sees, kusjuures kõige parempoolsema akna alt on kadunud paekivist veelaud ja konsoolid ning mõned kivid on aknaalusest müüritisest varisenud. Hoonete liiga lähedal kasvab mitu puud, mis võivad hakata lõhkuma hoone vundamenti. Veranda trepist kasvab läbi põõsas. (ill 10)

III 10. Paekivivundamendil puidust veranda.

11. Puidust veranda juures säilitada heas korras puitmaterjal ning halvas seisukorras osad asendada sama liiki kvaliteetse puiduga. Veranda aknad ning välisuks taastada originaali järgi, tuginedes hoone kohta säilinud fotomaterjalile, vajadusel teostada täiendavaid uuringuid. Kui välisilme kohta fotomaterjali ei leidu, taastada veranda aknad ilma puitpitsdekooriga, kuid silmas pidades hoone ajastule omast aknajaotust.

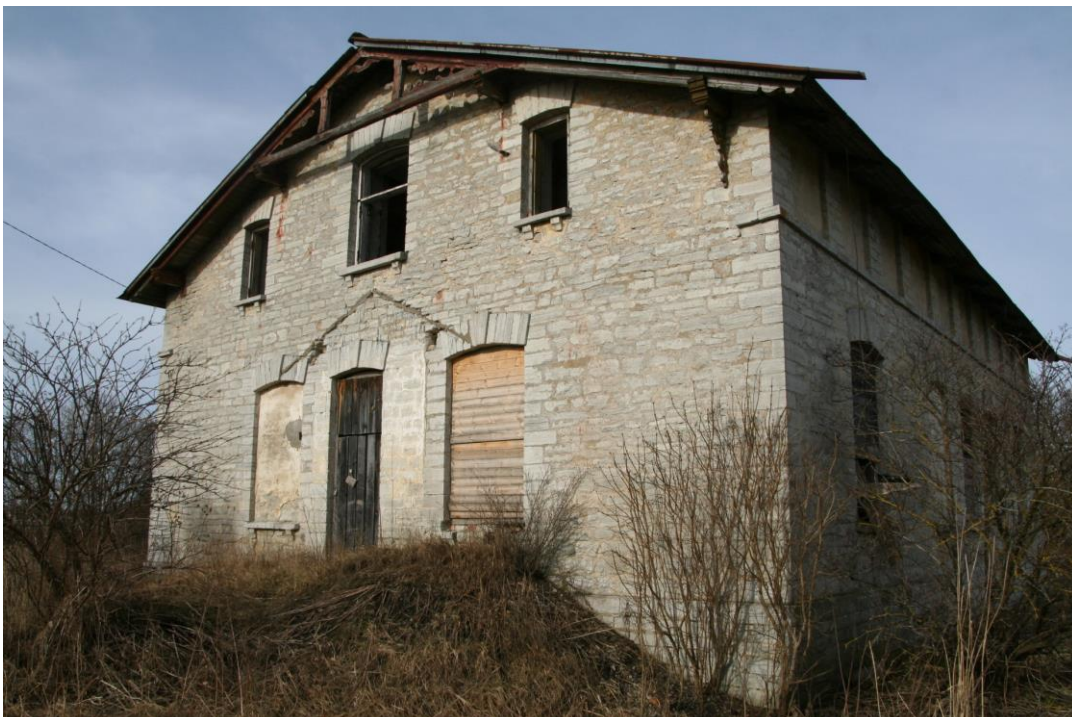
Hoone lõunaküljel oleva sissepääsu ees on paiknenud varikatus või teinegi väiksem veranda, millele viitab katusejoon seina vundamendis. (ill 11) Tõenäoliselt on see olnud teenijate sissepääs, kuna lõunapoolse ukse taga avanevad keldriga ruumid – arvatavasti eeskoda ja köök.

III 11. Hoone lõunakülg viitab ukse kohal olnud varikatusele või väikesele verandale.

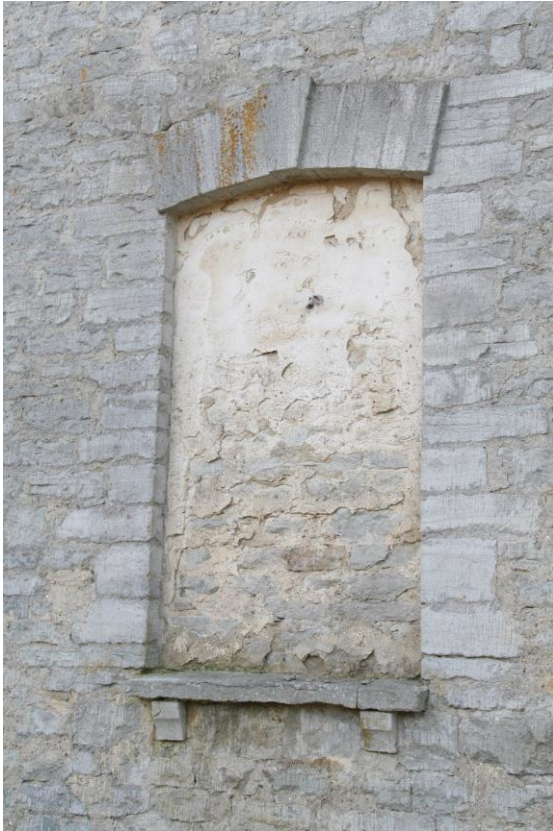
Hoone põhikorruse aknad on kõrged, kaetud lameda kaarega sillustega, millel endub lukukivi. Hoone teisel korrusel on aknad vaid viilukülgedel, kus keskmine aken on kujundatud sarnaselt alumise korruse akendele, külgmised aknad on madalamad ja kitsamad ning nende sillusel puudub lukukivi. Kõigil akendel on väikestele konsoolidele toetuvad paekivist veelauad. (ill 12) Hoone idaküljel on viis akent, millest vasakult teine on ilmselt

III 12. Völvitud ja lukukiviga kinnitatud silluse ning konsoolidele toetuva paekivist veelauaga petikaken.

1. Ümber maja perimeetri võtta maha hoonele liiga lähedal kasvavad puud, teostada vertikaalplaneerimine.
2. Akende paekivist veenivad taastada olemasolevate originaalide järgi.
3. Aknad taastada, arvestades klaaside originaaljaotusi.
4. Hoone otsaviilude puitpitsdekoor taastada originaalide järgi.
5. Katusekonstruktsioonide konserveerimisel otsustada väljavahetamisele kuuluvad osad nende säilivuse järgi kohapeal, säilitades võimalikult palju heas seisukorras originaalmaterjali.
6. Arvestades katusekattematerjali seisukorda, võib katusekatte vahetada, kasutades tsingitud raudplekki.
7. Interjööris kasutada naturaalseid viimistlusmaterjale: lubikrohvi, lubivärve, teisel korrusel puitu, pilliroomatti, lubikrohvi.

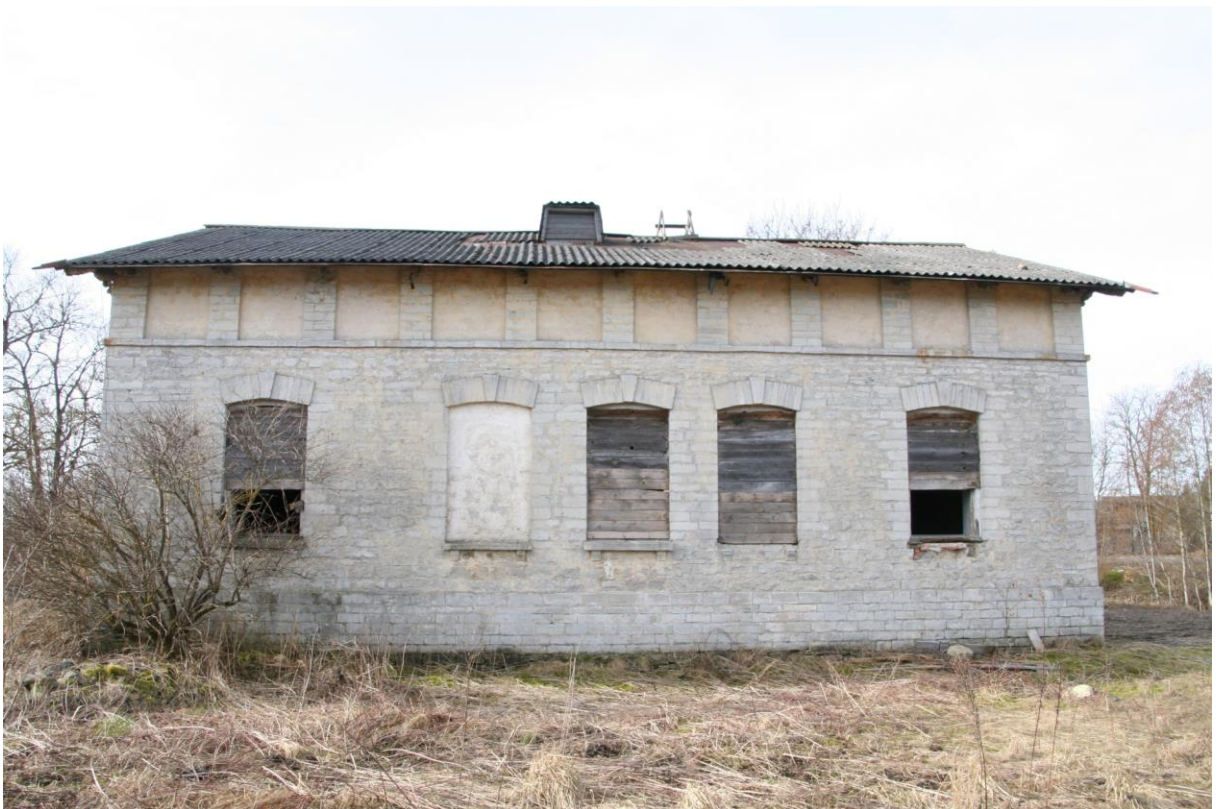
üsna algselt olnud kinni müüritud petikaken, et akende rütm säiliks. (ill 13) Samuti on kinni müüritud hoone lõunakülje põhikorrusel vasakpoolne aken ning hoone põhjakülje põhikorrusel mõlemad aknad (Haapsalu maantee poole). Ülejäänud akende klaasijaotusi pole võimalik tuvastada, kuna ühtki aknaraami säilinud pole. Siiski on säilinud mõned lengidepoolsed aknahingede osad. (ill 14) Hoone idakülje katusele ulatub välja väike vintskap.

III 13. Hoone idafassaadi aknajaotus ja teise poolkorruse krohvitud tahveldised.

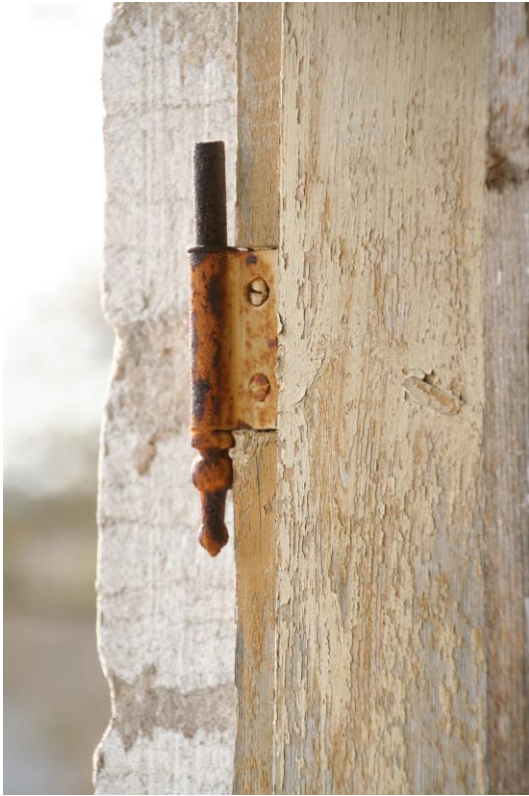
III 14. Originaalne poolik aknahing.

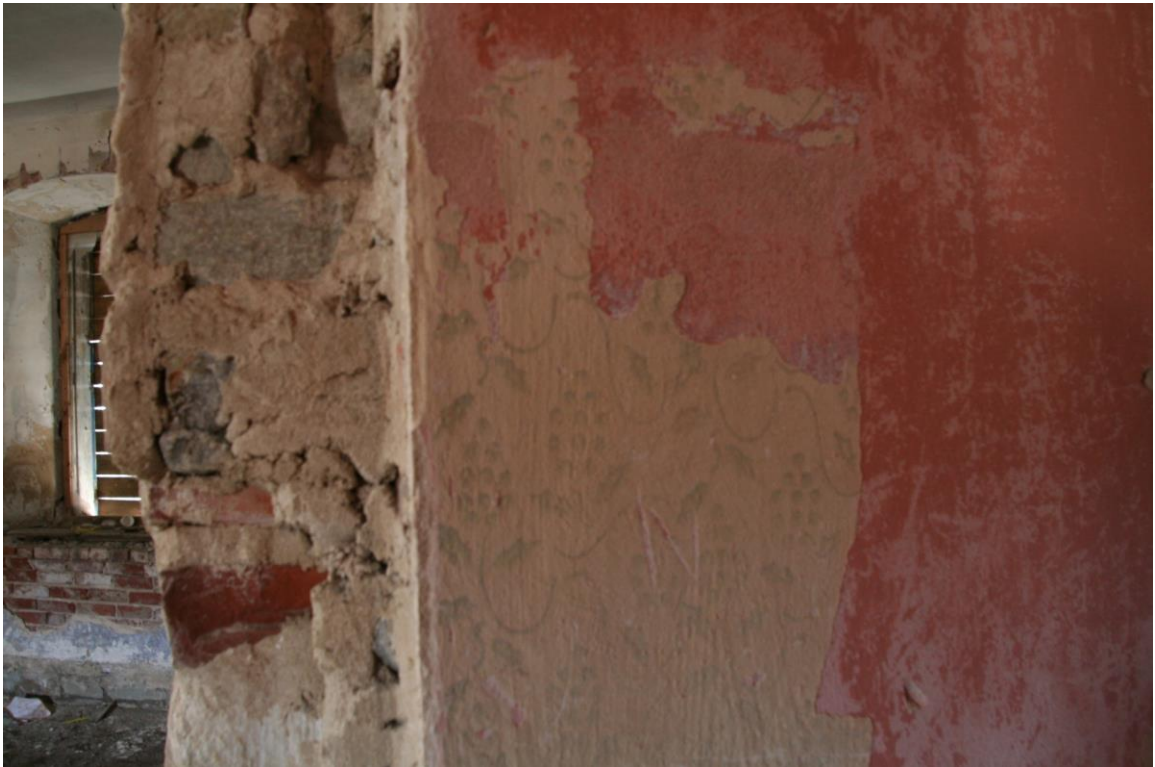
III 15. Viinamarjadega rulltrafaret'i muster.

10. Kuna ruumides kasutatud originaalsed värvitoonid ning trafarettmaalingute jäljendid on alles, kasutada võimalusel originaalilähedasi värvikombinatsioone ning taastada ruumide trafarettmaalingud.

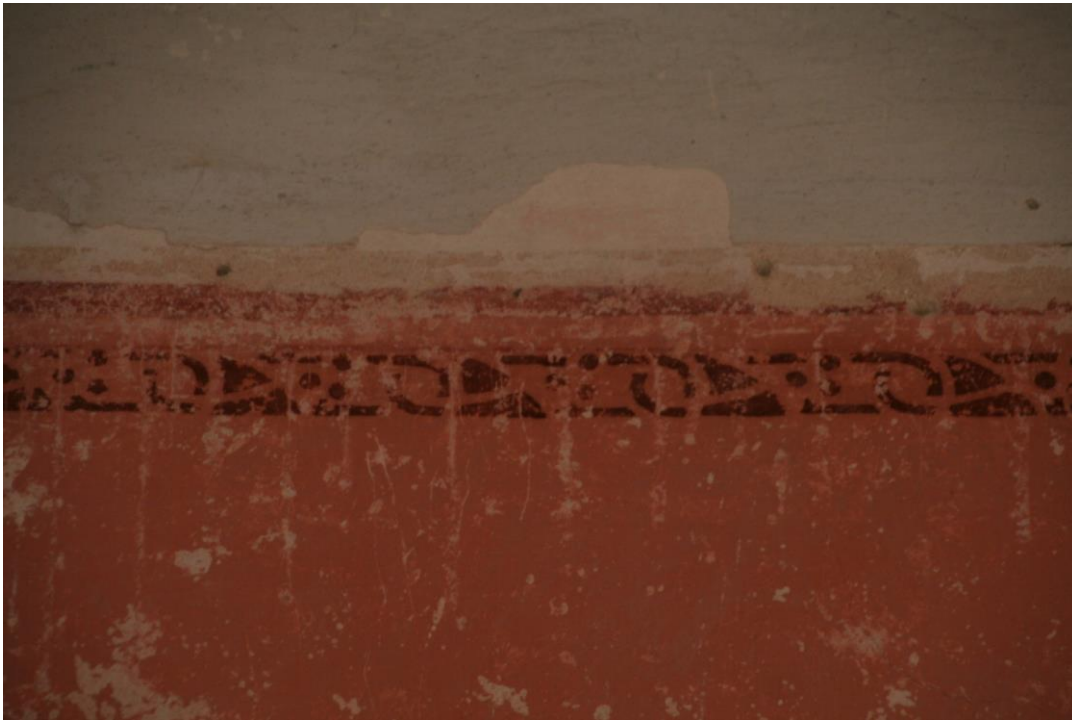
Ill 16. Horisontaalne trafaretitriip ruumis nr 1 ja nr 3.

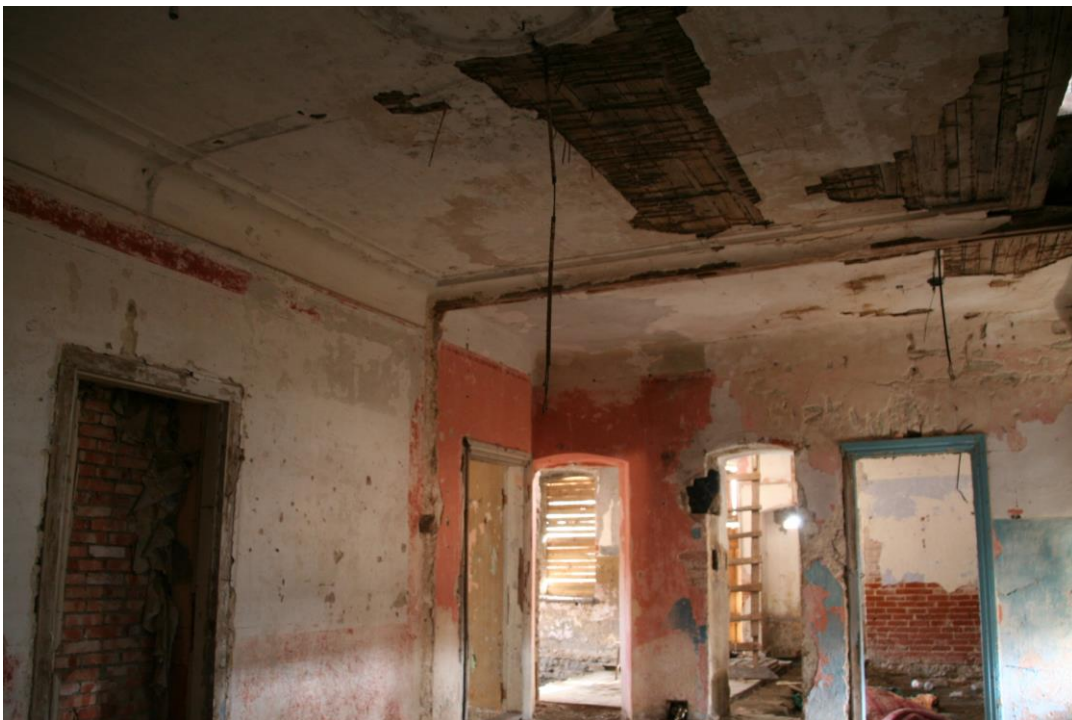
(ill 18) Ruumi seintes on mitu nišši, ühes neist tundub olevat olnud sisseehitatud seinakapp. Sein koridori ja peegelvõlvitud ruumi vahelt on hetkel lammutatud. (ill 17)

Ill 17. Ruumid nr 1 ja nr 2 on vaheseina lammutamise läbi ühendatud. Ruumis nr 2 on näha olemasolevate seinaviimistluskihtide alt kumamas punakat tooni originaalviimistlust. Nišš vasakus seinas on olnud tõenäoliselt seinakapp.

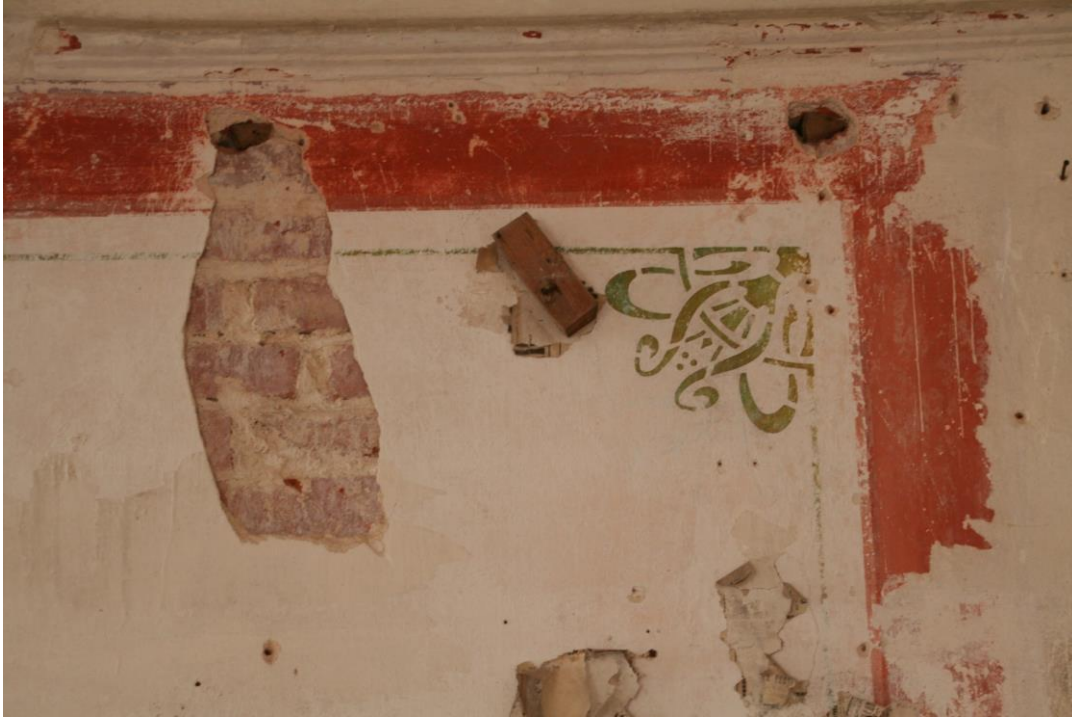
Koridorist vasakule jääb suurem peegelvõlvitud ja tagasihoidliku stukkdekooriga lae ning originaalis lõheroosaks värvitud seintega ruum (ruum nr 2), mis on olnud raamitud tumedama punase raamiga. (ill 17) Seinale hele taustavärv ning ülemistes nurkades käesoleval hetkel säilinud rohelised trafarettmaalitud kujundid on tõenäoliselt juba teisene interjöörikuju.

III 18. Roheline trafaretimuster ruumis nr 2.

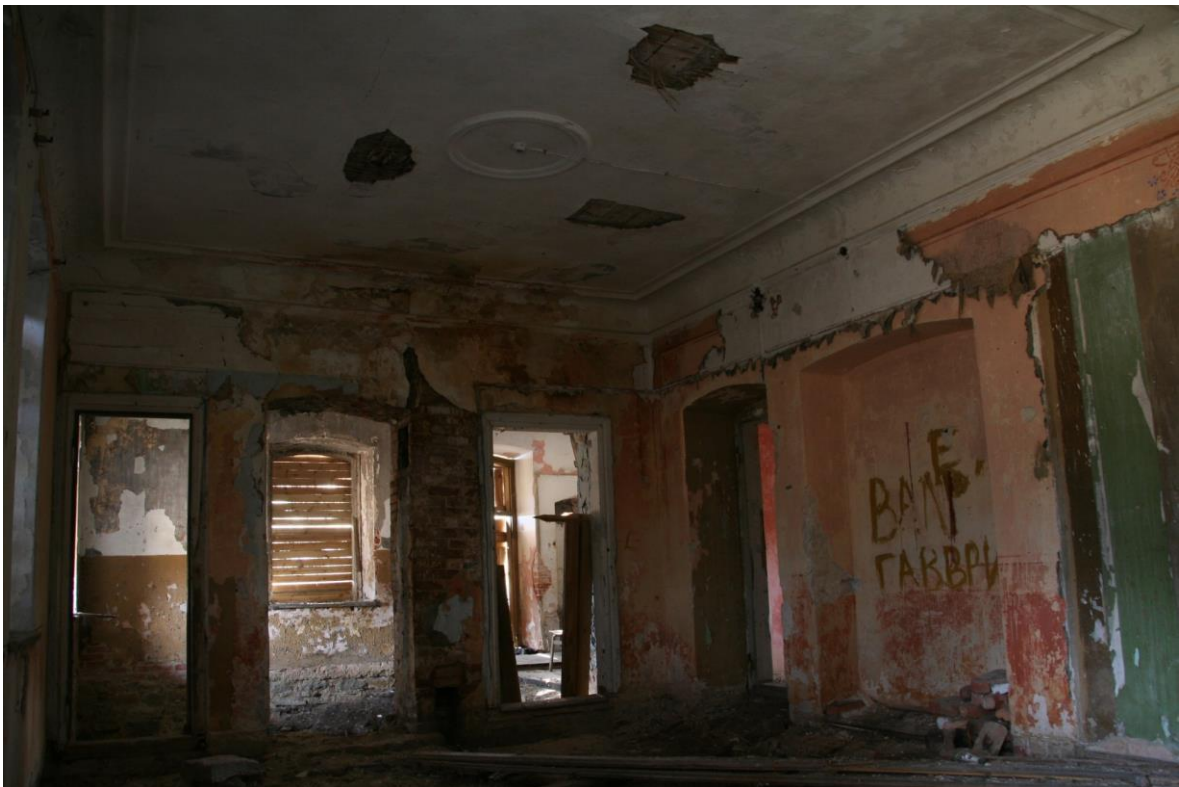
Koridorist otse avaneb ruum nr 3, mis oma sisekujunduses on järginud ruumi nr 2 viimistlust. Ruumil on peegelvõlvitud ning tagasihoidliku stukkdekooriga lagi. (ill 19) Siingi on seinte katmiseks kasutatud lõheroosat ja tumedamat punast värvitooni, loodud seintele raamistusi ning lillemuustrilisi trafarette seinte ülemistes nurkades, kusjuures õied on maalitud kontrastses toonis siniseks. (ill 20) Ruumi nurgas on olnud ahi, mis on slepe kaudu läbi järgmise ruumi (ruum nr 4) olnud ühendatud korstnaga.

III 19. Peegelvõlvitud ja tagasihoidliku stukkdekooriga kaunistatud lagi ruumis nr 3.

8. Peegellaed ja lagede stukkdekoor taastada.
9. Hoone põrandate taastamisel arvestada hoone funktsioonidega. Võimalik on taastada puitpõrandad, sel juhul arvestada uute põrandalaudade tellimisel säilinud põrandalaudade laiusega. Suurema avaliku funktsiooni saamisel võib hoones kasutada ka kiviparketit või interjööri sobivat keraamilist plaati.

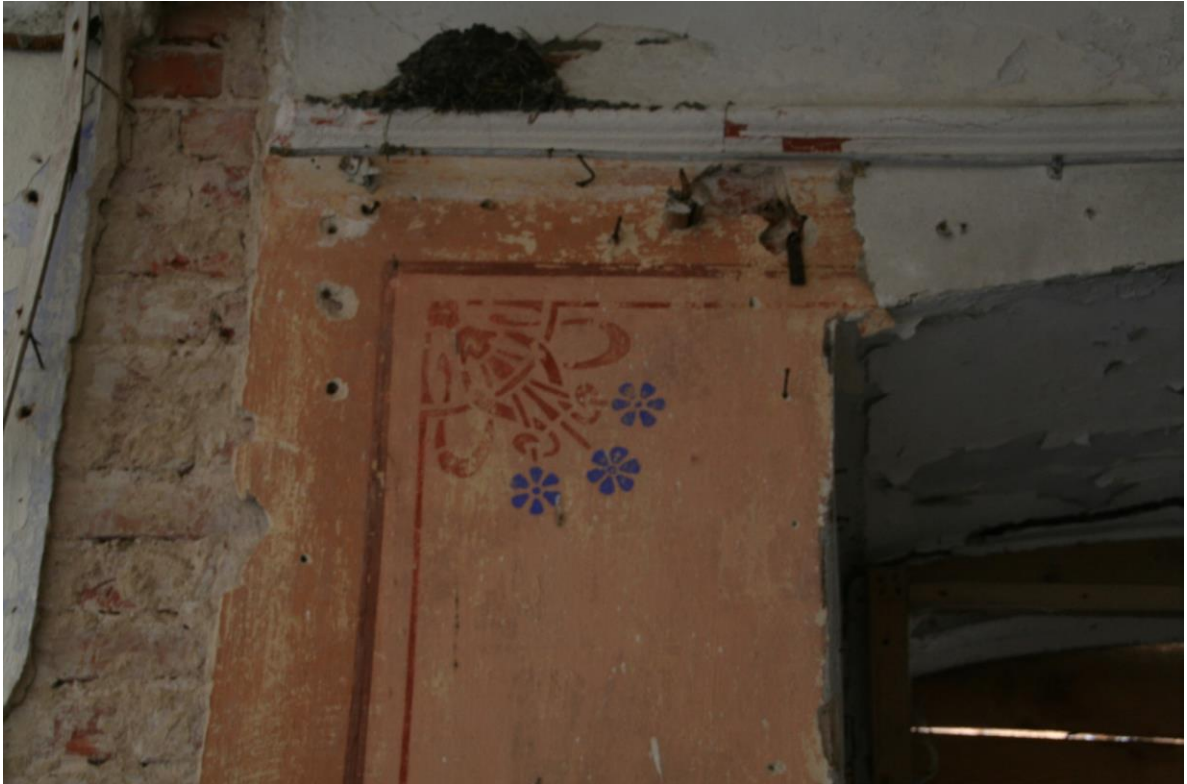
III 20. Siniste õitega trafaretimuster ruumis nr 3.

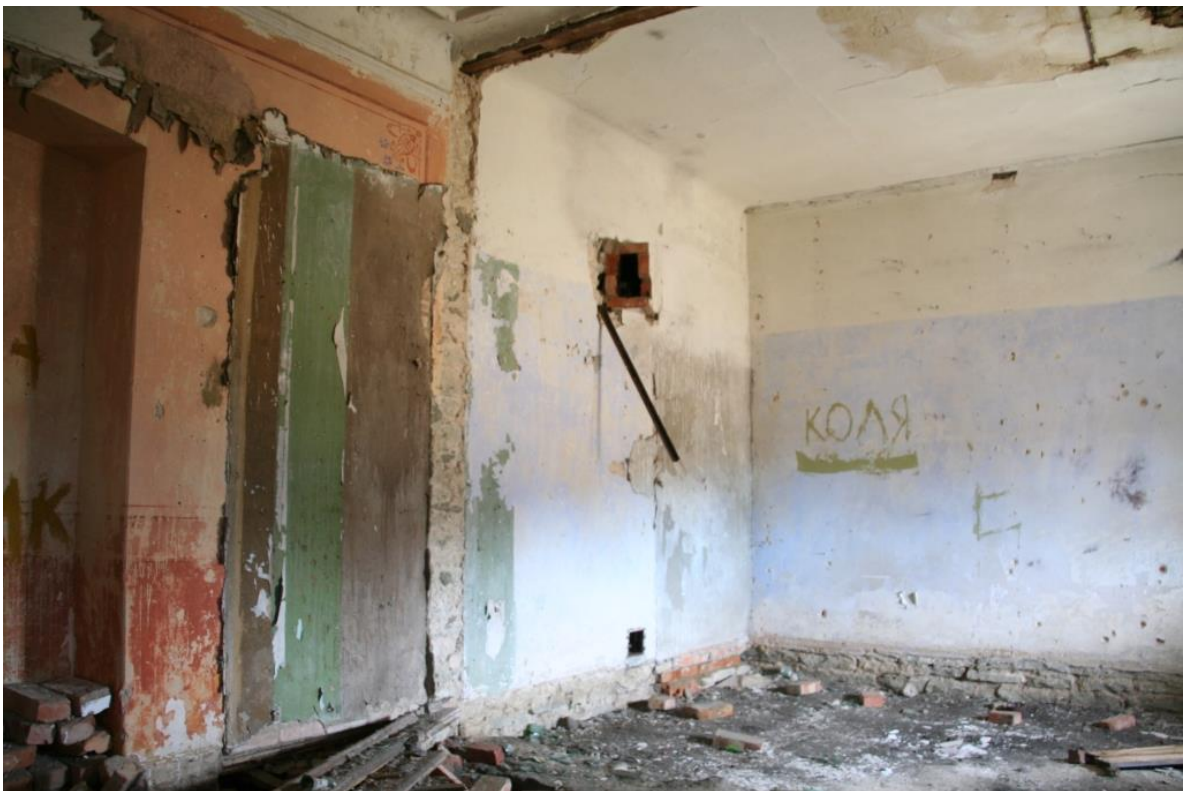
III 21. Ruum nr 4.

Ruum nr 4 on olnud tagasihoidliku kujundusega, ilma peegelvõlvitud laeta ning taevassinise ja valge tooniga värvitud seintega üsna väike ühe ida suunas avanenud aknaga ruum. (ill 21) Käesolevaks hetkeks on ruumide 3 ja 4 vaheline sein lammutatud.

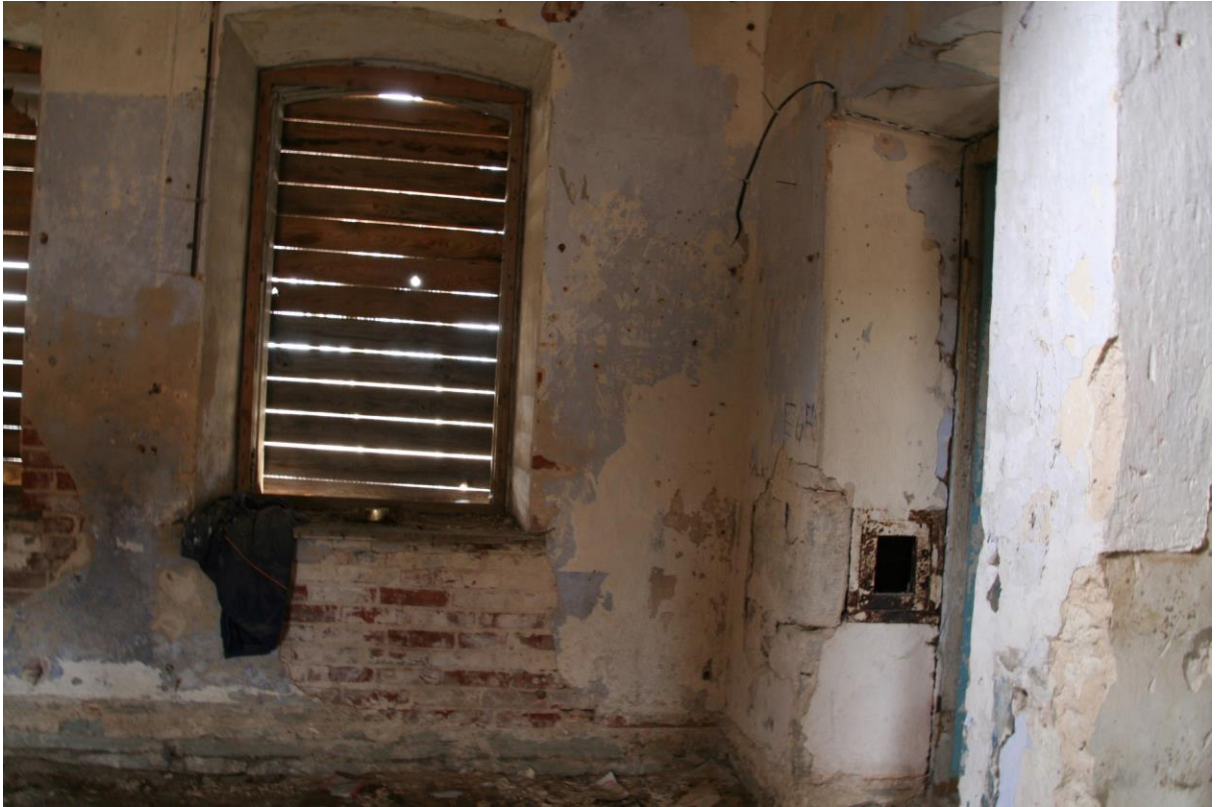
Koridorist (ruum nr 1) paremale jääb ruum nr 5, mis on samuti tagasihoidliku interjööri ja kuhu on pääsenud otse koridorist. Ukse kõrval müüri sees on metallist servaga ja riiulikanduritega väike ava, mille funktsioon on ebaselge. Võimalik, et tegemist on olnud nõ seifiga, mis on ehitatud kohe müüri sisse. (ill 22)

III 22. Ruum nr 5, ukse kõrval on seina sisse müüritud metallist kapp.

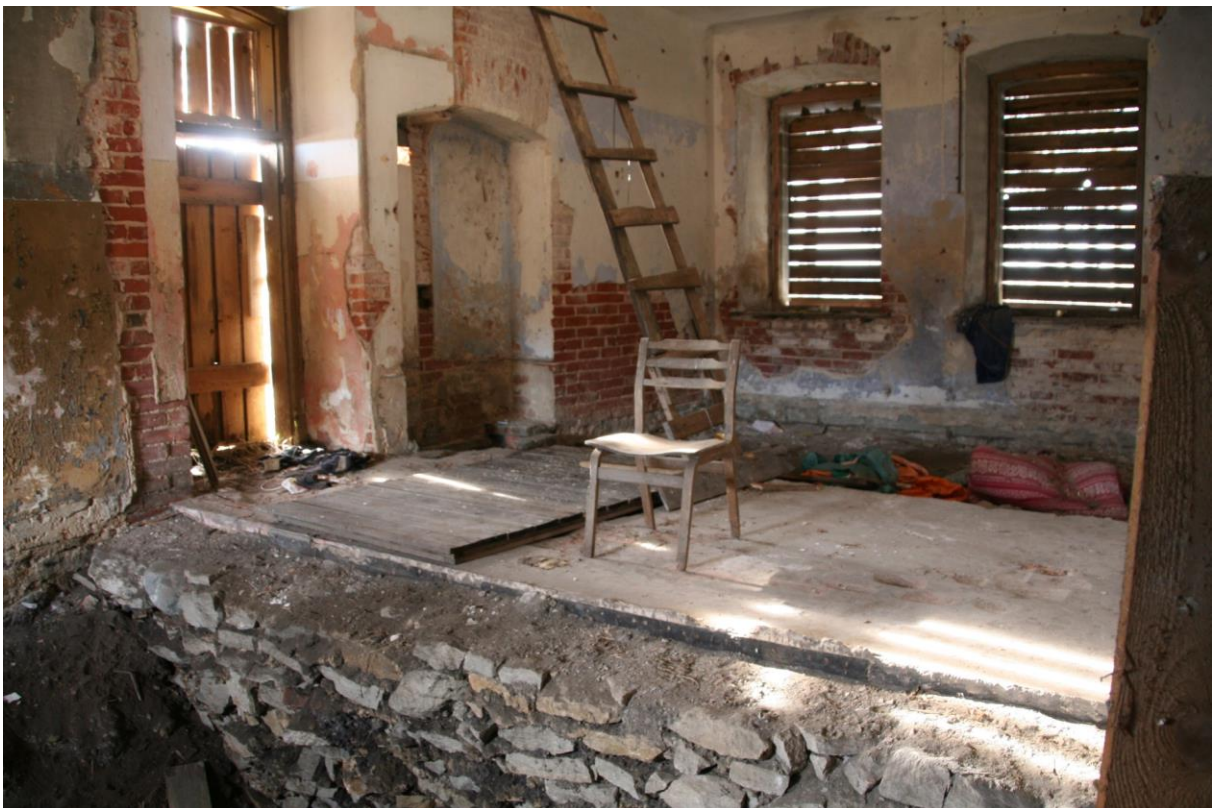
Koridorist avaneb veel teinegi uks tõenäolisse trepikotta (ruum nr 6), kuhu jääb ka lõunapoolne välisuks. (ill 23) Nii vaadeldaval trepikojal kui kõrvaloleval ruumil nr 7 on olnud kelder. Keldri täpne sügavus ning ligipääsud on ebaselged, kuna vahelagi on lammutatud ja kelder osaliselt vahelae täitematerjali ja mullaga täitunud.

III 23. Lõunapoolne trepikoda, kus tänaseks on kõik vaheseinad lammutatud.

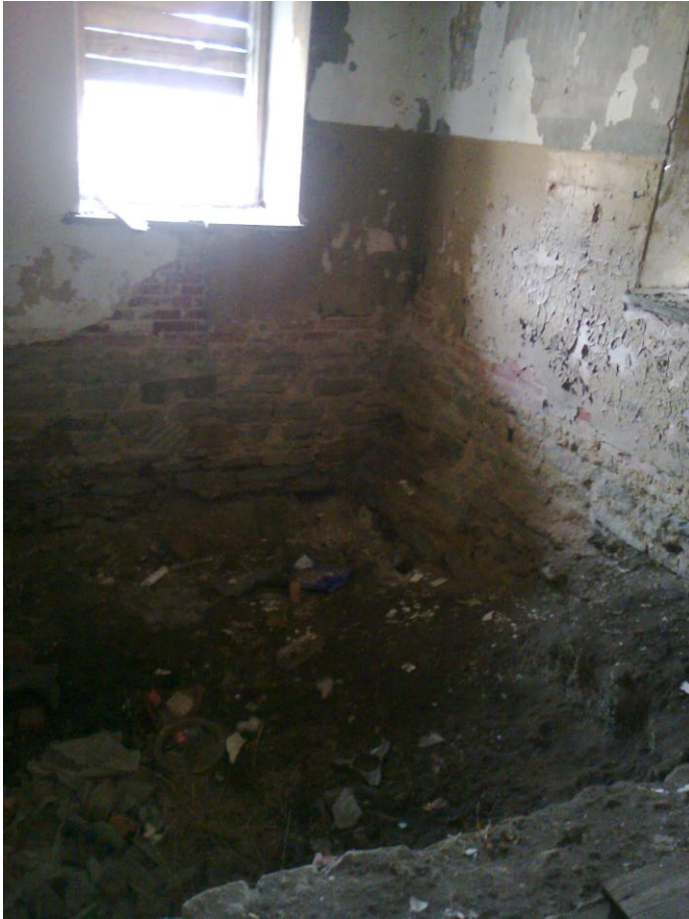
Ka ruum nr 7 on tagasihoidliku sisekujundusega peegelvõlvita laega ruum, kus laejoon on värvitud võlvi mulje tekitamiseks seinale ning mille seintel kasutatud samuti heledat taevassinist tooni. (ill 24) Võibki eeldada, et ruum nr 7 on tõenäoliselt olnud keldriga köök, kust avaneb uks ruumi nr 3, mis võis olla söögituba.

III 24. Keldriga ruum nr 7.

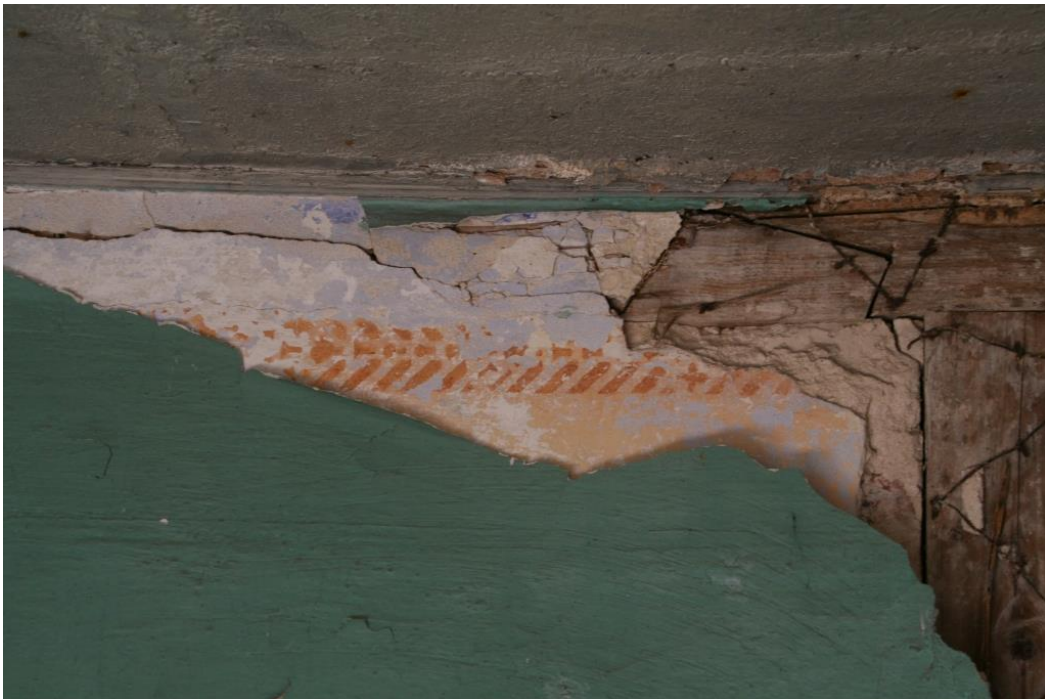
Kõige selgemini on säilinud teise korruse trepikoda (ruum nr 8), mille seintel on tuvastatav siseviimistluse jälgi: originaalkrohvi ja trafarettmaalingut (ill 25) ning hilisemaid

III 25. Trafarettmaaling hoone II korruse trepikojast.

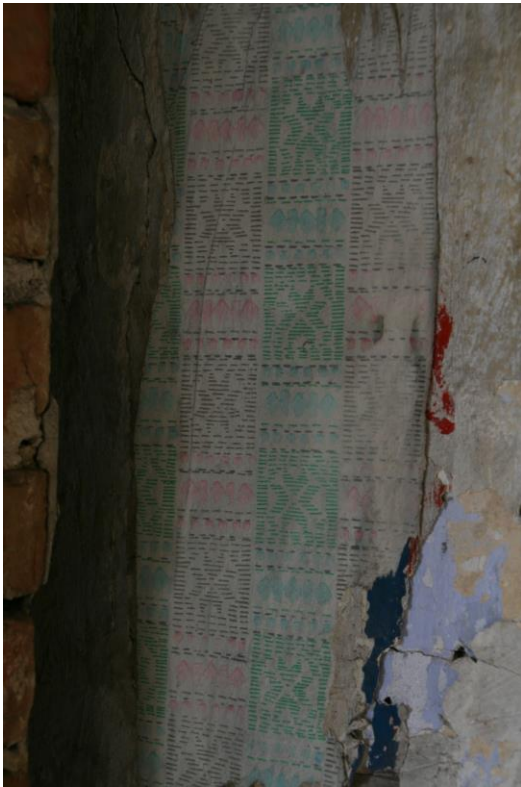
tapeedikihistusi (ill 26). Trepikojast läheb uks vahekoridori (ruum nr 9), kust on avanenud ukseid edasi kolmes suunas.

III 26. Tapeedikihid hoone II korruse trepikojast.

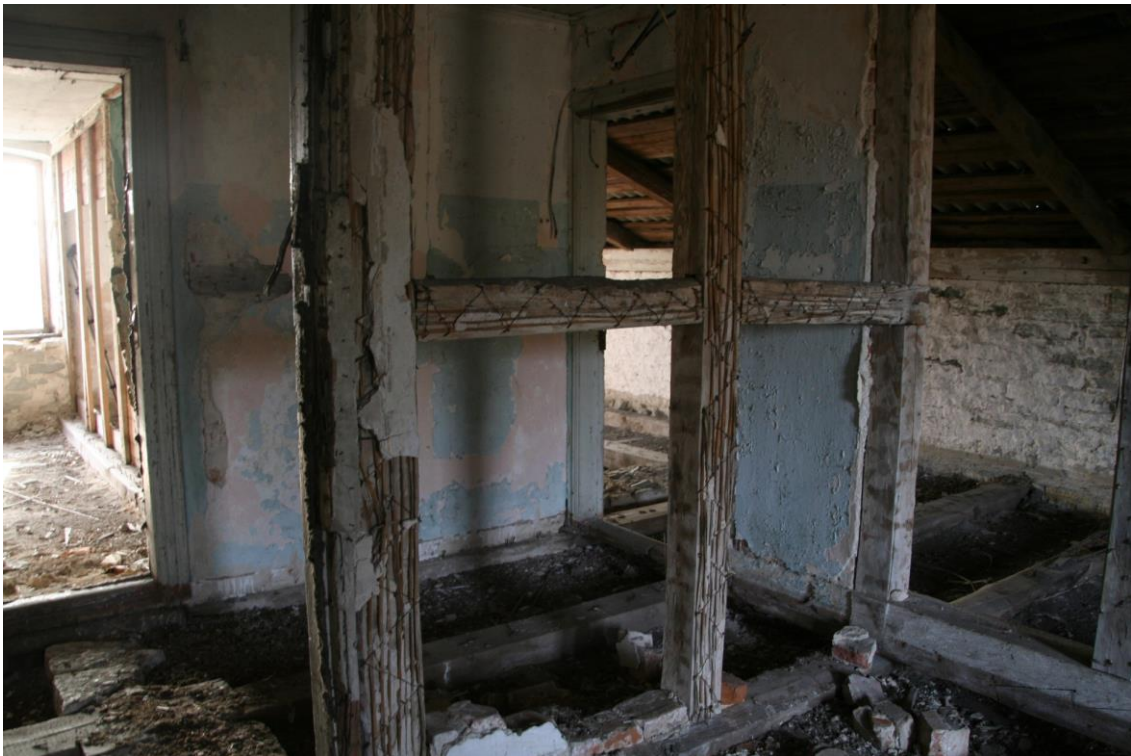
Ka hoone teine korrus on olnud välja ehitatud, kuid ulatuslike lammutustööde tõttu on II korruse interjööriist vähe säilinud. On selge, et poolkorruse kõrgus ja lamedat viilkatust toestava tugivöö ulatumine seinast kaugemale on võimaldanud kasutada ka nn räästaaluseid ruume, kuhu andsid valgust otsaviiludel olevad väiksemad aknad. Tugivöö postid on kaetud hõreda roomatiga ning ühes osas on sein säilinud täielikult. (ill 27) Katuse läbisadamise tõttu on ühes kohas laetala saanud niiskuskahjustuse (ill 28) ning korstnate ümbruses on puidust katusekonstruktsioonidel niiskuskahjustusi. (ill 29)

III 27. Hõreda pilliroomatiga kaetud vaheseinte puitsõrestik II korrusel.

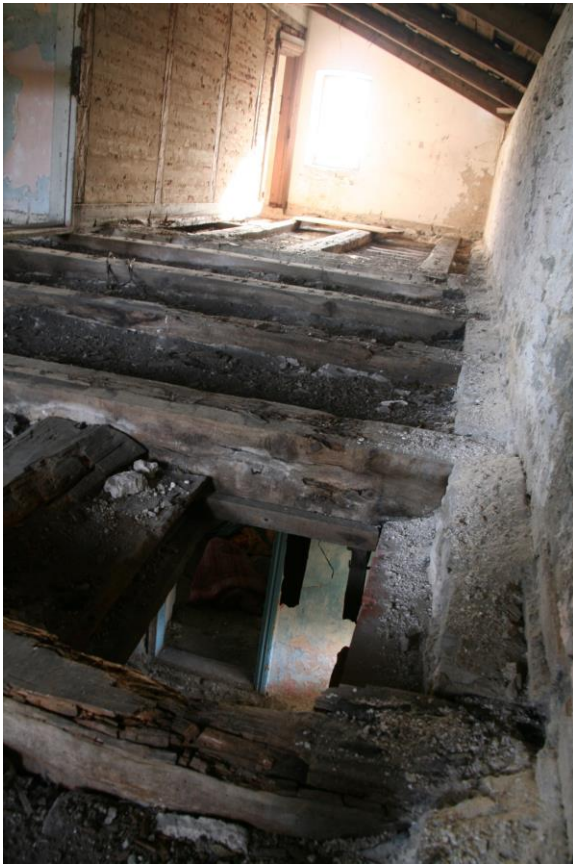
III 28. Ruumi nr 2 laetala niiskuskahjustus.
