Kärneri maja – maamärk ja aja märk

Karujõmmi kinnistu Kulna küla Keila vald Harjumaa
(Katastriüksus 29501:010:0228)

2013/2014. õ-a. Arhitektuuri konserveerimise ja restaureerimise täiendkoolituskursuse
lõputöö

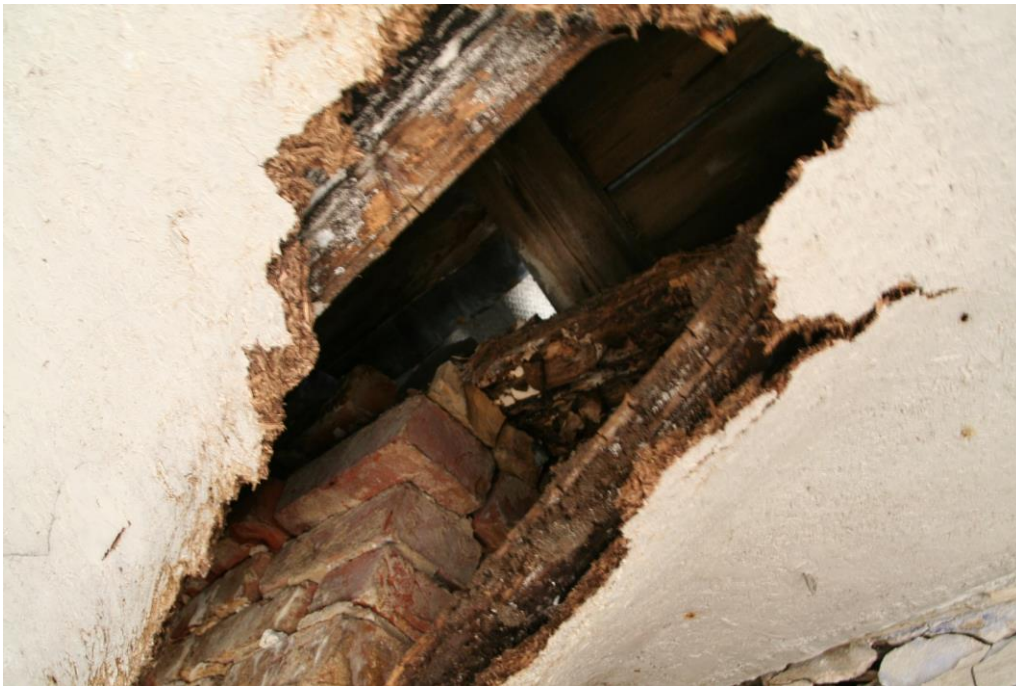
Ka hoone teine korrus on olnud välja ehitatud, kuid ulatuslike lammutustööde tõttu on II korruse interjööriist vähe säilinud. On selge, et poolkorruse kõrgus ja lamedat viilkatust toestava tugivöö ulatumine seinast kaugemale on võimaldanud kasutada ka nn räästaaluseid ruume, kuhu andsid valgust otsaviiludel olevad väiksemad aknad. Tugivöö postid on kaetud hõreda roomatiga ning ühes osas on sein säilinud täielikult. (ill 27) Katuse läbisadamise tõttu on ühes kohas laetala saanud niiskuskahjustuse (ill 28) ning korstnate ümbruses on puidust katusekonstruktsioonidel niiskuskahjustusi. (ill 29)

III 29. Korstnaümbruse katusekonstruktsiooni niiskuskahjustus II korrusel.

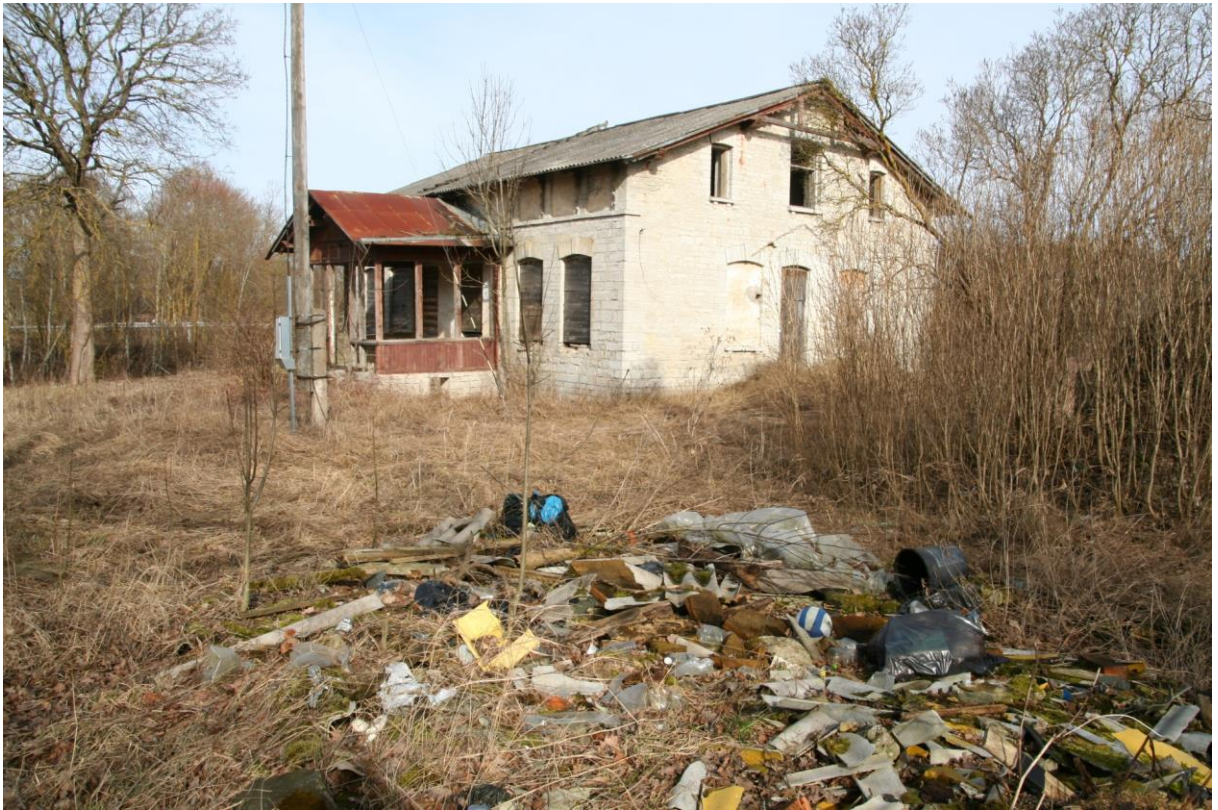
III 30. Ajalooline kaunis aed on tänaseks ebaseaduslik prügi ladustamiskoht.

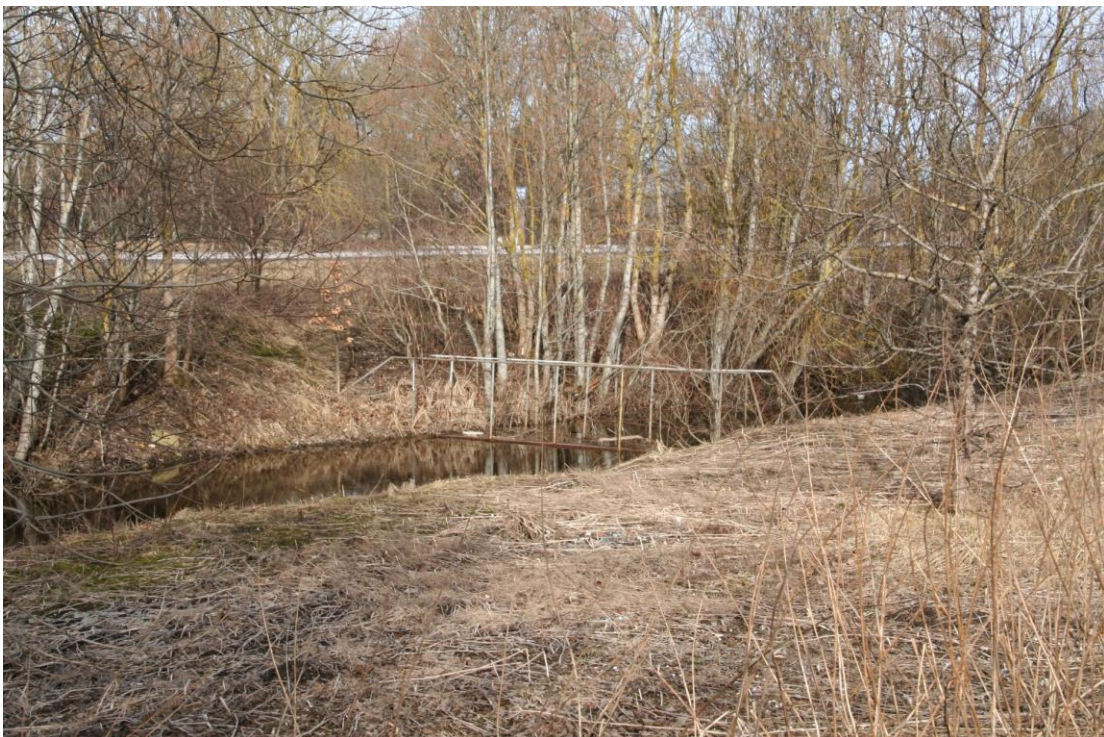
Karujõmmi kinnistul paiknevad hooned on seisnud aastaid kasutuseta (katastriüksus on kinnistatud 2004). Kärneri oja kaldad on võssa kasvanud ning loodus on hakanud võimust võtma ka kunagise elumaja üle: nii kasvab hoone trepist läbi põõsas ja maja nurgalt saarepuu. Naaberkinnistu omanikud aga kasutavad maakeldri ümbrust oma olmejäätmete ladustamise kohana. (ill 30) Üle oja kulgeb väike käetugedega purre, mis viib maantee ääres asuvasse Kulna bussipeatusesse. (ill 31)

III 31. Väike purre, mis viib Kärneri mõisa juurest otse Kulna bussipeatusse.
