## **KERNU MÕIS 27.08.2012 – 01.05.2014**

Kernu mõis

Lõputöö

## 3.TÄIENDAVATE UURINGUTE ARUANNE

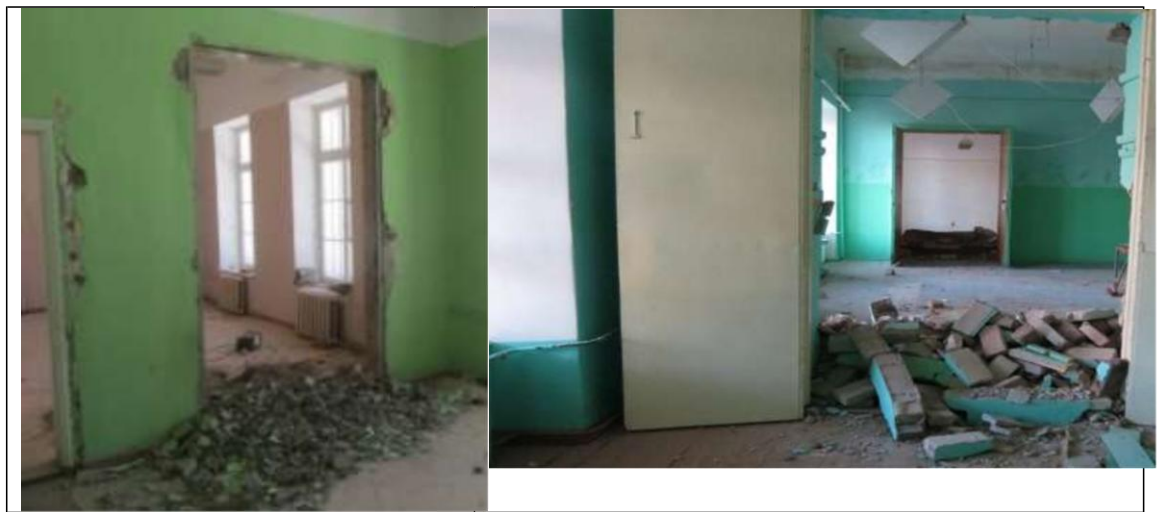
Lahtilõhutud ukseava

Anfilaadsüsteemi avad olid kõik seinapinnal hästi loetavad, kuid avade palede sisepindu kattev puittahvel ei olnud paljudes kohtades tervikuna säilinud, samuti on piidad anfilaatide kinni ehitamise käigus kannatada saanud.

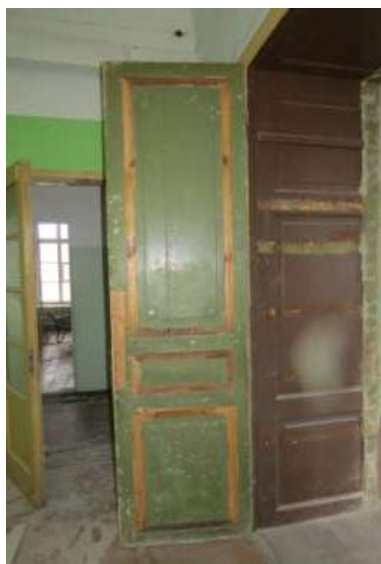
Tiibustelt vineeri eemaldamise käigus selgus, et ukselehetede profiilid olid vineeri paigaldamise hõlbustamiseks maha raiutud. Ustel paljandus kohati originaalvärvi, mida saab uste edasise restaureerimise protsessis arvestada.

uksed ja piidad

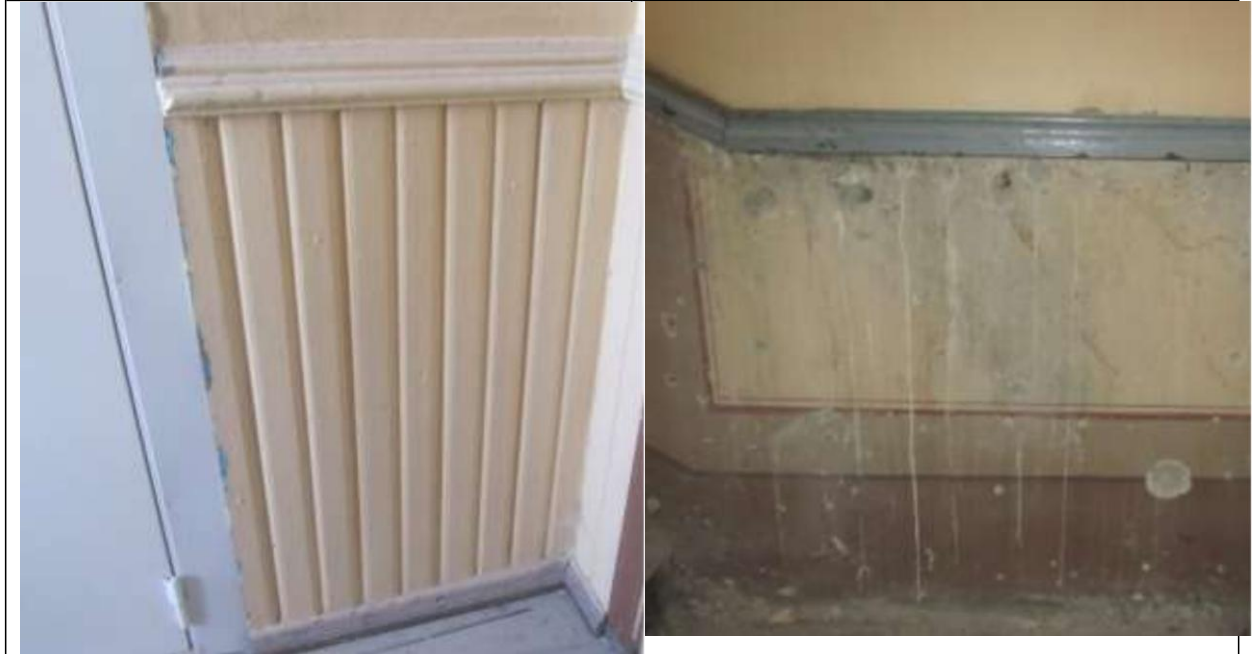
Trepihalli seinavooderdis enne eemaldamist

Voodrilaua tagune seinamaaling

Trepihalli puidust seinapaneelide eemaldamise järel paljastusid maalitud paneelid marmoreeringutega. Kohati oli krohvikihit väga pude ja hilisematest läbipuurimistest voodrilaua kinnituste tarbeks ära lõhnutud. Silikaatvoodri all, trepi vaskapoolses külgsenas, maalinguid säilinud ei olnud, paljastus krohvimata punasest tellisest sein.

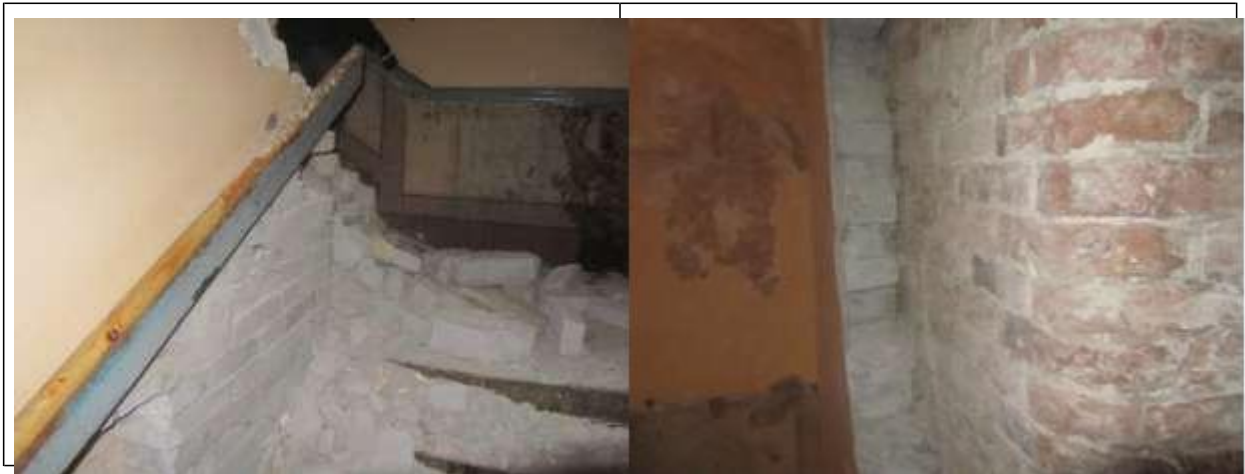
Silikaatvoodri eemaldamine

Paljastunud tellissein

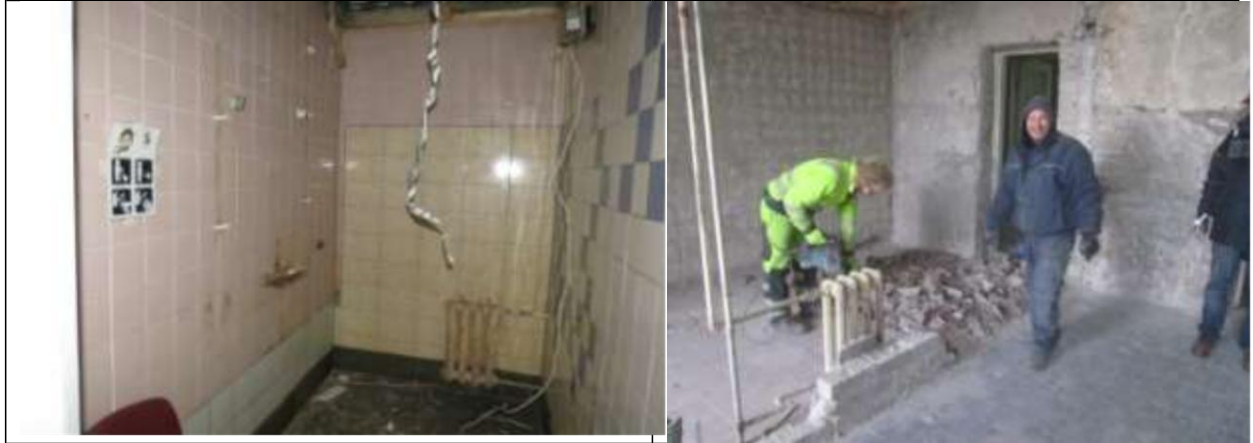
Sanitaarsõlmede blokk enne avamisi

Endised wc ruumid pärast sekundaarsete

seinte eemaldamist

Kuna Kernu mõisas oli pikki aastaid hooldekodu, siis vannitubade struktuur ja kvaliteet vastas sellele funktsioonile ning need olid teostatud ajastule omaste materjalidega suhteliselt korralikus kvaliteedis. Samas olid nad mõisa ajaloolise ehituse mõttes võõrkehad ja ei ole vajalikud mõisa uut funktsiooni silmas pidades. Keraamiliste plaatide eemaldamise tagajärjel paljastus enamuses värvimata krohvitud seinapind ning puitlagi, millel oli väga suures ulatuses veetorude läbijooksust ja vee kondenseerumisest tekkinud hallitus ja mädanemiskahjustused.

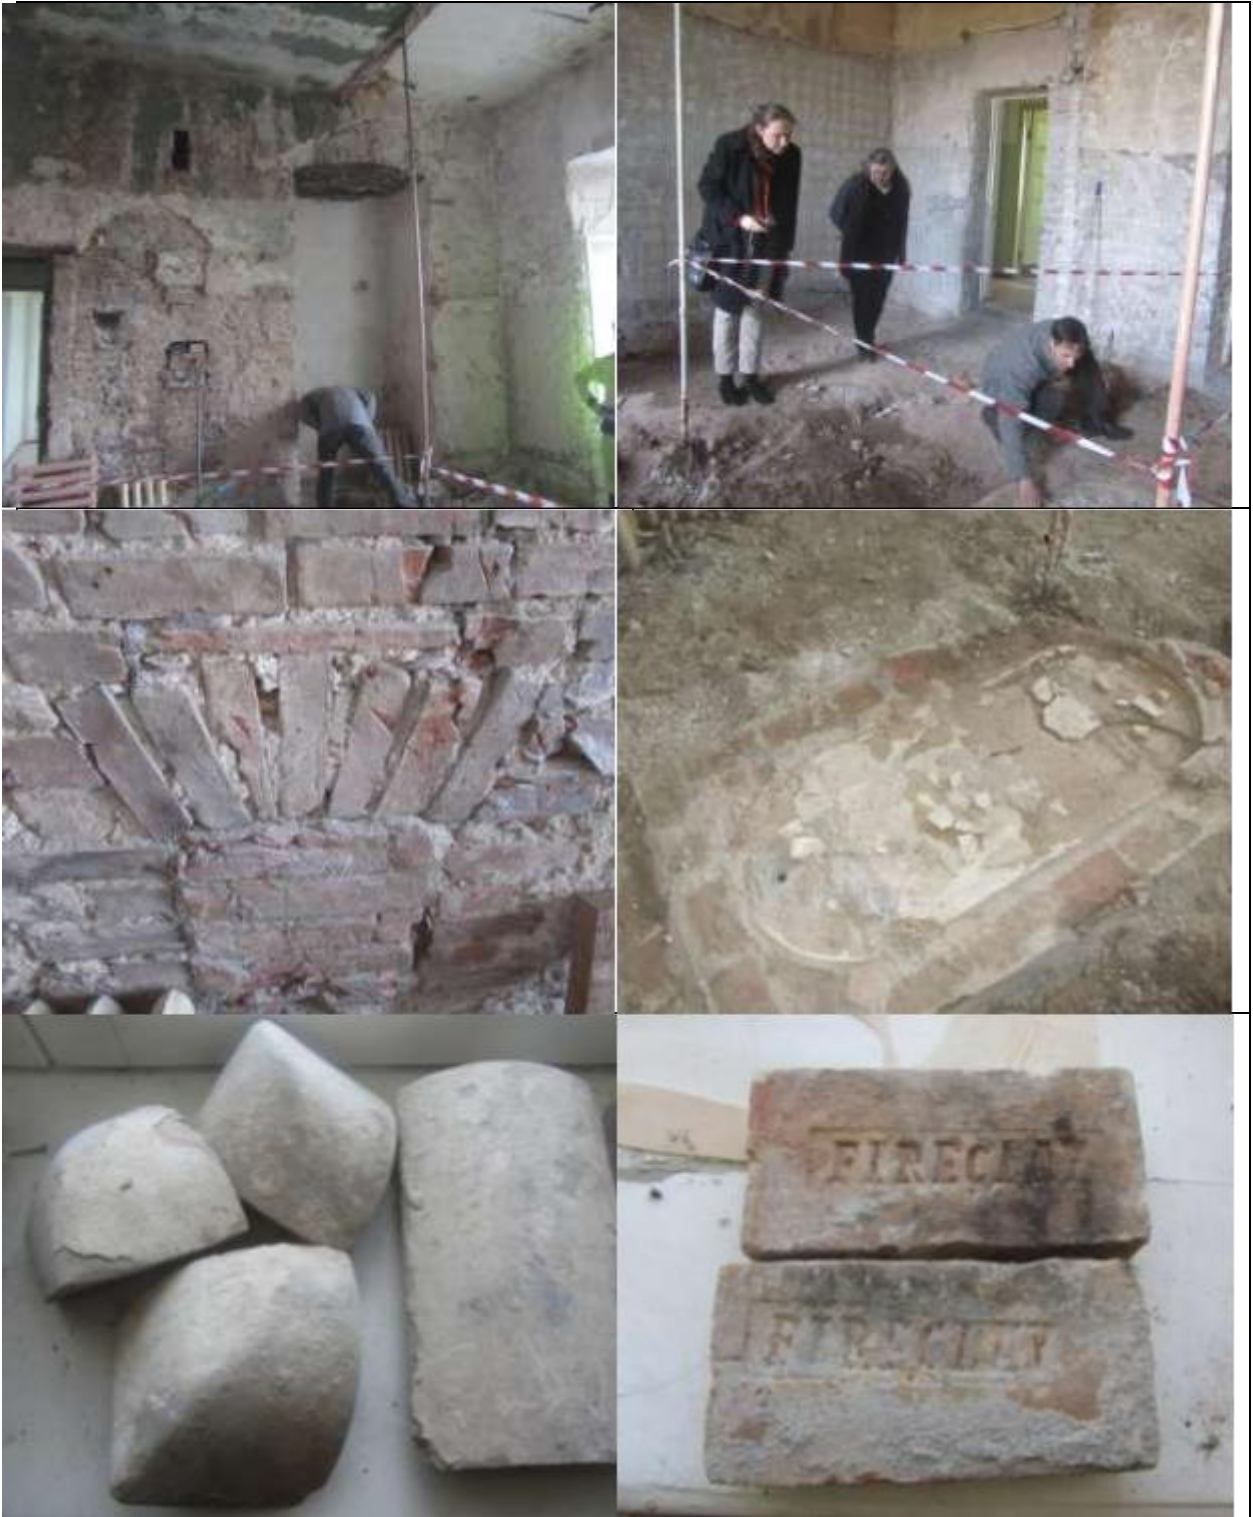
Tähtsamate leidudena avati vanad otsaakende avad, leiti vana ahju koht, leiti vanu ahjupotte ja ühe vannitoa põranda eemaldamisel leiti vana vanni koht.

Eraldi vääriks märkimist ja miks mitte ka põhjalikumalt uurimist FIRECLAY kirjaga telliskivid. Esialgusel uurimisel interneti vahendusel leidsime, et sarnase kirjaga telliseid tootev tehas töötab senini San Fransiscos.

Vana hooneosa otsaaknad; lammutatud sekundaarsete seintega sanitaarsõlm ja vannikoht

Kinnimüüritud (vanni)ahju lõõrikoht seinas; mõisaaegne vannikoht

Ahjupottide tükid; FIRECLAY tellised

Ahjupotid säilitatakse ja kasutatakse uute ahjude tellimisel eeskujuna, vannikoht dokumenteeritakse ja kaetakse kinni (jääb kahjuks tulevase saali põranda alla ja momendil pole veel head ideed tema eksponeerimiseks).

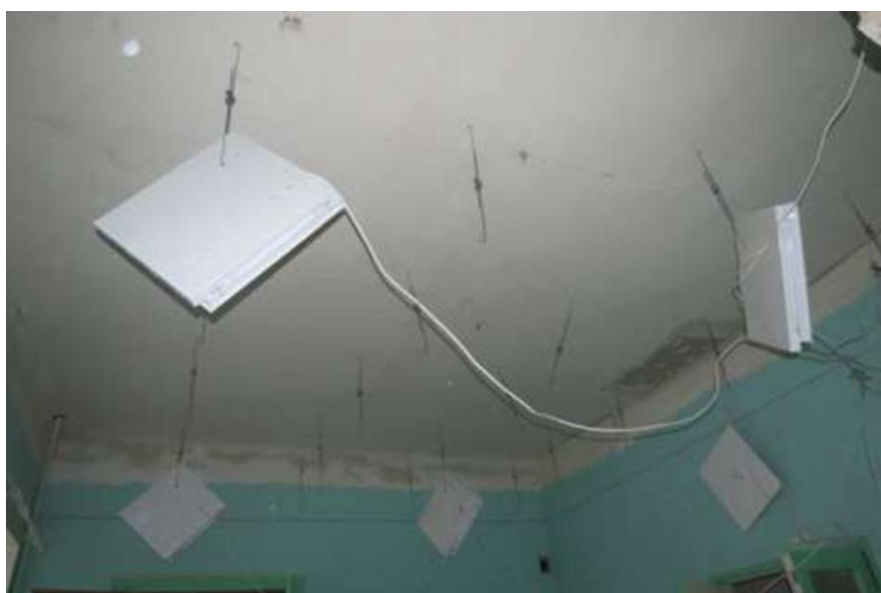
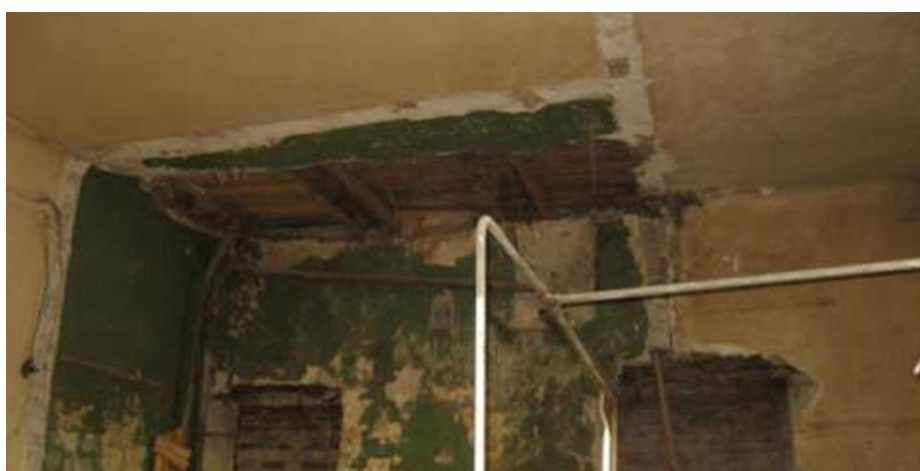
Enamuses ripplagesid eemaldati vannitubade piirkonnas, kus paljastus halvas seisukorras algupärane lagi.

Märkimist vääri leiuna paljastus alumise saali laes karniis, küll väga väikese tükina, oli säilinud juurdeehitatud vaheseina laiuses.

Joonised lk. all Eemaldatud ripplagi (valgustikohad jäänud)

Osaliselt pehastunud puitlagi, vana hooneosa otsaaknad

Laed on kavas remontida ja krohvida; stukkdekoor ja karniis võimalikult autentselt taastada.

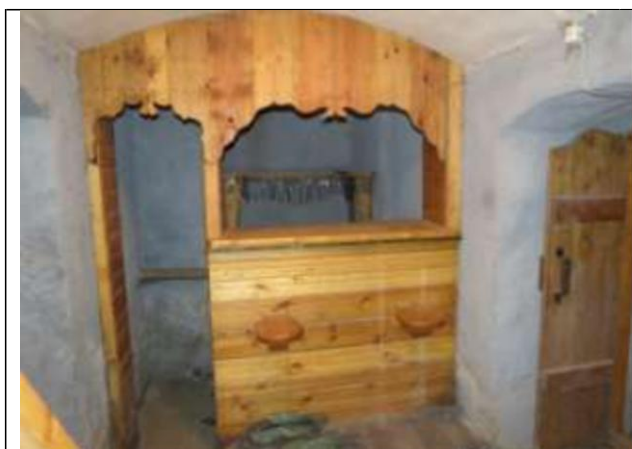
Keldrisse ehitatud baar

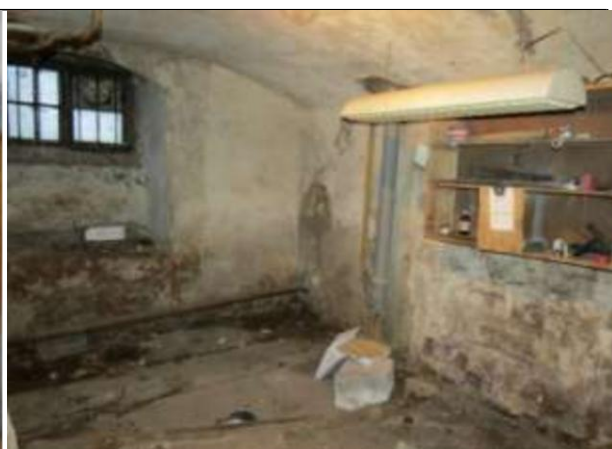
Uuringute käigus eemaldati mõnedesse ruumidesse ehitatud laudvooderdis, ilmnes

väga tugevasti niiskusest kahjustunud enamasti krohvitud sein.

Keldriruum pärast seinavoodri eemaldamist

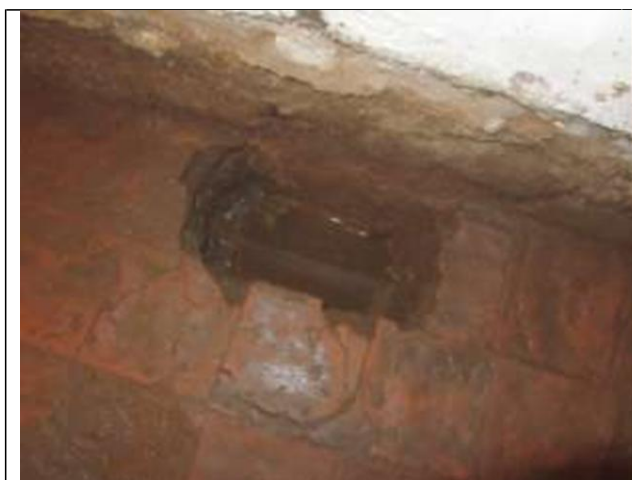
Tellisõrand

Ühes ruumis eemaldati põrandakõrgendus, mis ilmselt oli ehitatud just liigse niiskuse pärast, kuni originaalpõrandani.

Paljastus väga kena käsitsi valatud ruudukujulistest, kahjuks pragunenud tellistest põrand. Põrandaid ei süvendatud, kuna veetase näitas end täpselt orinaalpõranda kõrgusel, suurvee ajal tungib vesi kindlasti keldrisse.

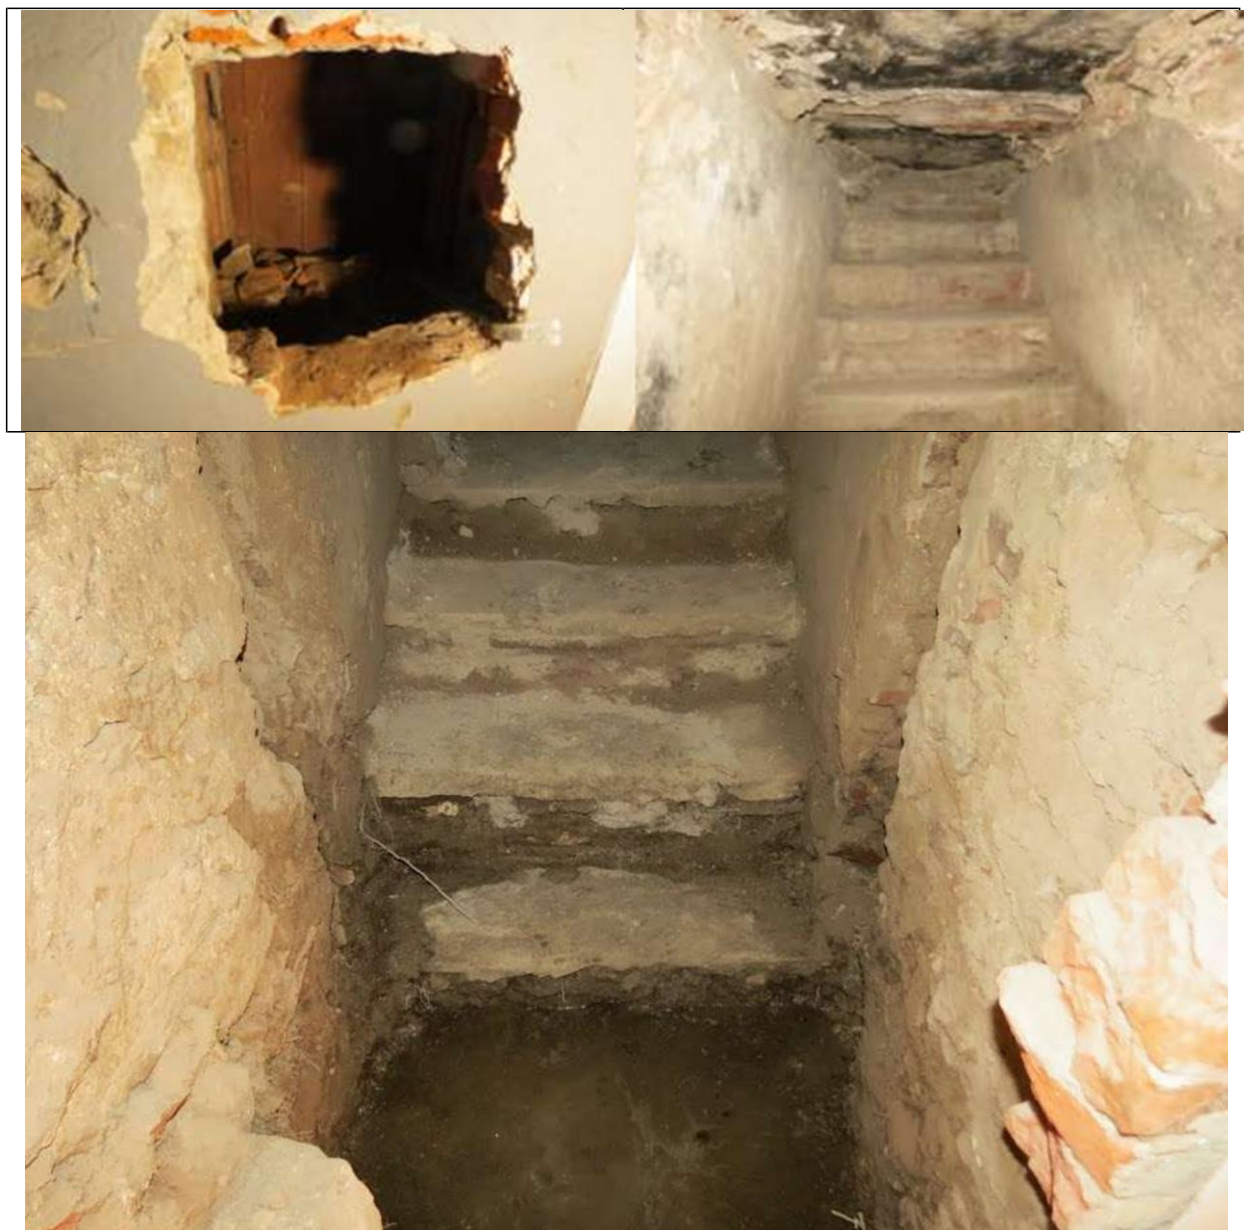
#### Keldri paekivitrepp

Keldri seinte mõõtmisel selgus, et keldri lõunapoolse sissekäigu juurde jääb u 3x3 m suurune kinnimüüritud ruum. Koputamisel ja seinte uurimisel oli alust arvata, et tegemist ei ole täisseinaga ja krohvi- ja telliskihi eemaldamisel leiti ukseava keldrist kööki viiva trepiga.

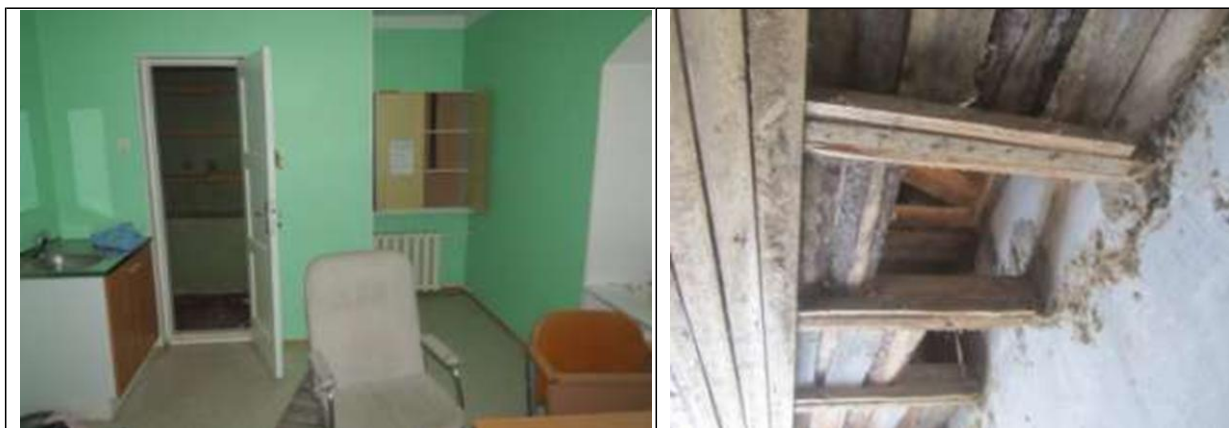
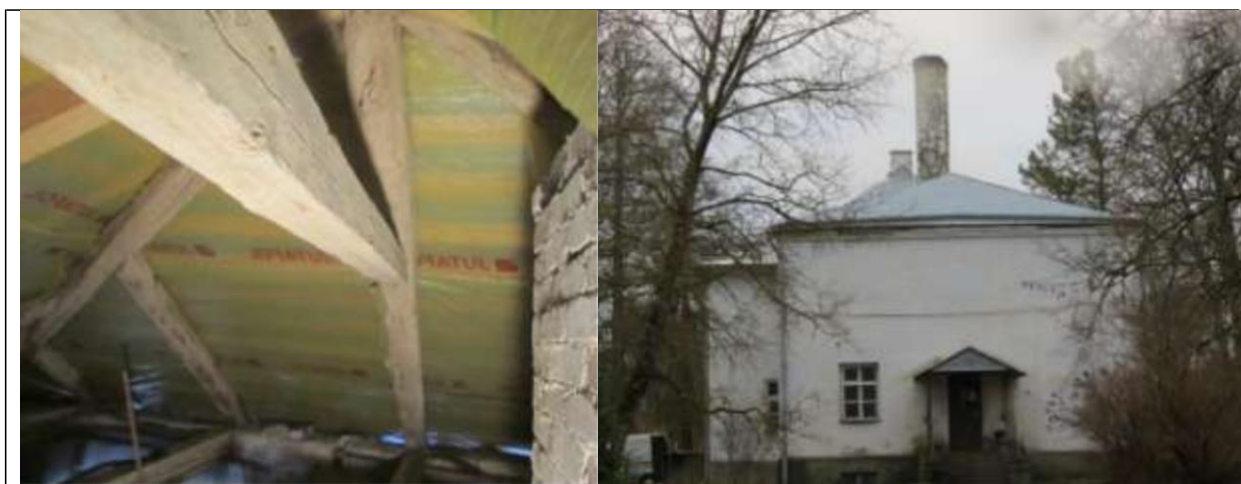
Ajal kui mõis ümber ehitati hooldekoduks, muudeti mõisa põhjapoolne galerii kahekordseks palatite blokiks. Samal ajal taastati varemetest ka põhjapoolne otsatorn. Kasutati nõukogude ajale omast tehnikat ja materjale, mis kõik tuli eemaldada, et näha algsete seinte säilivust ja olukorda. Kahjuks pole säilinud informatsiooni otsatorni plaanide ja kasutuse kohta, loodetavasti jätkuvate arhiiviuuringute käigus võiks siin leida uut infot. Esiialgu, seoses külma ilmaga, ei avatud otsatorni kinnimüürituid aknaid, märgiti vaid akende kohad. Paljastusid paekivi seinad, mis on osaliselt lõhutud. Laepaneelide avamisel paljastus väga halvas korras ja väga käepäraste materjalidega ehitatud vahelagi. See on vajalik kindlasti eemaldada ja kuna on säilinud mõned heas olukorras laetalad, siis on idee otsatornis eksponeerida katuslae konstruktsiooni.

Otsahoone enne kipsseinte eemaldamist

Otsahoone pööningu vahelagi

Pööning otsahoone kohal

Otsahoone välisvaade

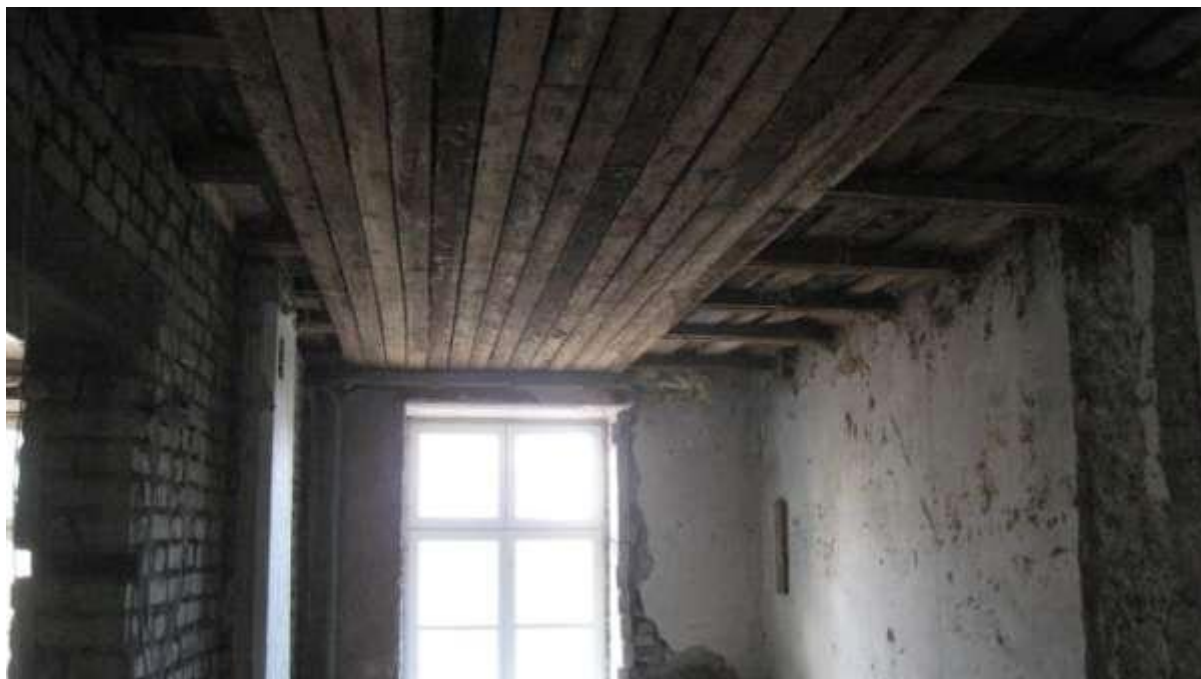
Otsahoone 2. korruse ruum pärast kipsseinte eemaldamist

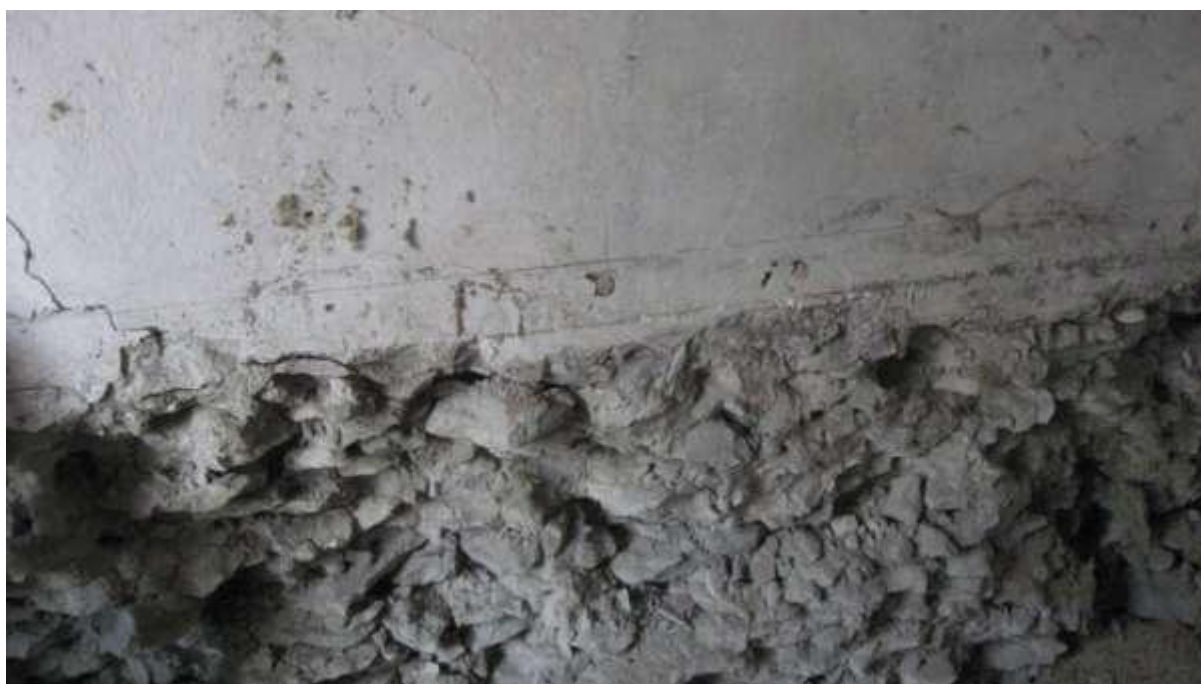
Lõhutud päkivist otsasein

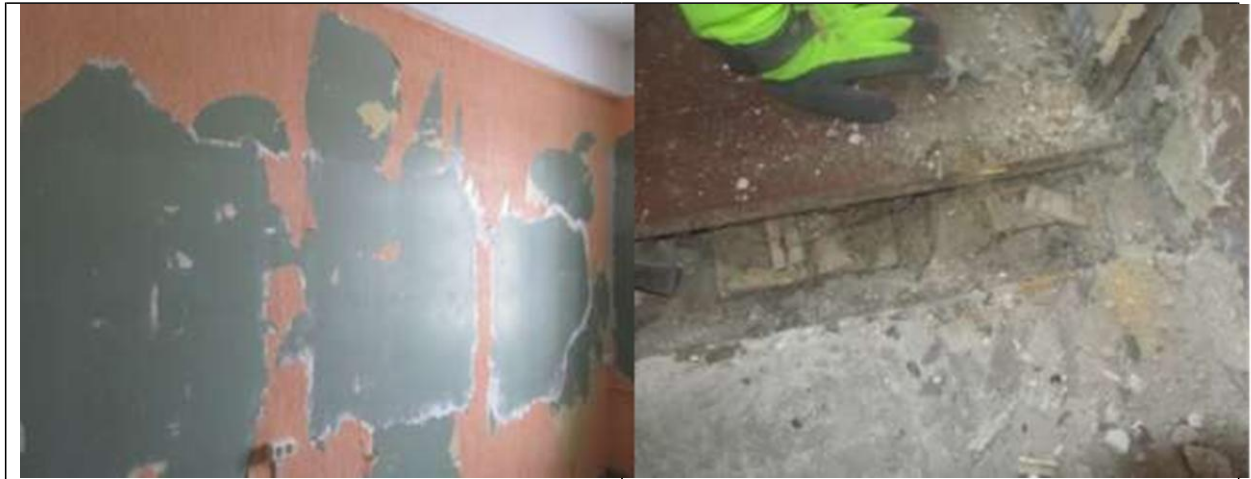
Paljud põrandad on kaetud vaipkatetega, eemaldamine toimus osaliselt, kuna vaipkate on küll väga väga halvas seisus ja ebaesteetiline aga ta siiski kaitseb olemasolevat laudpõrandat ja kuna pole veel täpset ülevaadet, millised põrandad õnnestub säilitada, otsustati vaipkate seniks alles jätta, puhtalt kaitsvas funktsioonis.

Seinakattematerjali eemaldamine

treppi kaitsev vaipkate

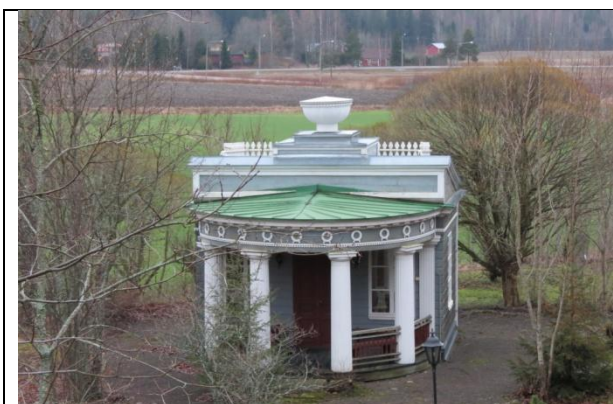
C.L.Engeli suvepaviljon Moisio mõisas

Olles Moisos või Vuojoeel on väga palju sarnasust Kernuga. Erilisena tundub Vuojoe Orangerie, mis väga sarnasena oli ka Kernus (momendil hävinud, kuid kavas kindlasti taastada). Engeli projekteeritud Moisio suvepaviljon sobiks hästi ilmestama Kernu ajaloolist pargiala.

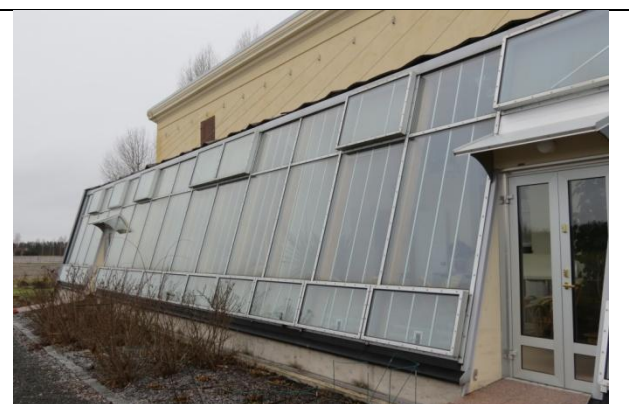
C.L.Engeli Orangerie Vuojoe mõisas
