**Laudismaalingud ajaloolises interjööris.
Maalitud laudislae konserveerimine-restaureerimine Tallinna
vanalinnas Rahukohtu 5**

Rahukohtu tn. 5, Tallinn, Harju maakond

2012/2013. õ-a. Arhitektuuri konserveerimise ja restaureerimise täiendkoolituskursuse
lõputöö

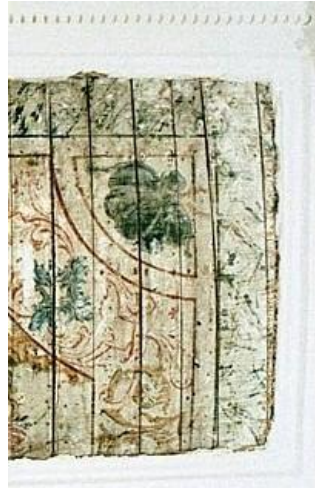
Veeläbijooksude tõttu oli enam kannatada saanud väiksema ruumi lagi, kuid ka suuremas ruumis esines mitmel pool kahustusi. Veeläbijooksust põhjustatuna on maalikiht laiali läinud. Suuremas ruumis oli laudisel väike piirkond kaetud kerge hallitusega ning väiksema ruumi laudiselt avastati kahte erinevat liiki seent, mis olid maalingut kahjustanud. Suurem „seenekolle” oli umbes 30 sentimeetrise läbimõõduga. Kui võrrelda 1997. aasta fotot väiksema ruumi laes ja laeseisukorra fotot enne konserveerimist-restaureerimist, siis on näha, et 15 aastat tagasi polnud laudisel veel seenkahjustust.

11. Rahukohtu 5 väiksema ruumi lagi 1997. aastal, detail fotost.

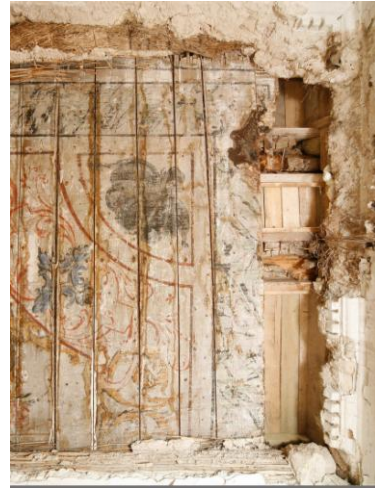
12. Rahukohtu 5 väiksema ruumi lagi 2013. aastal, detail fotost.

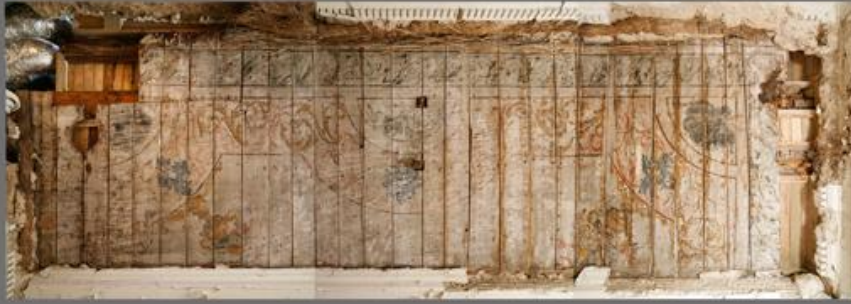
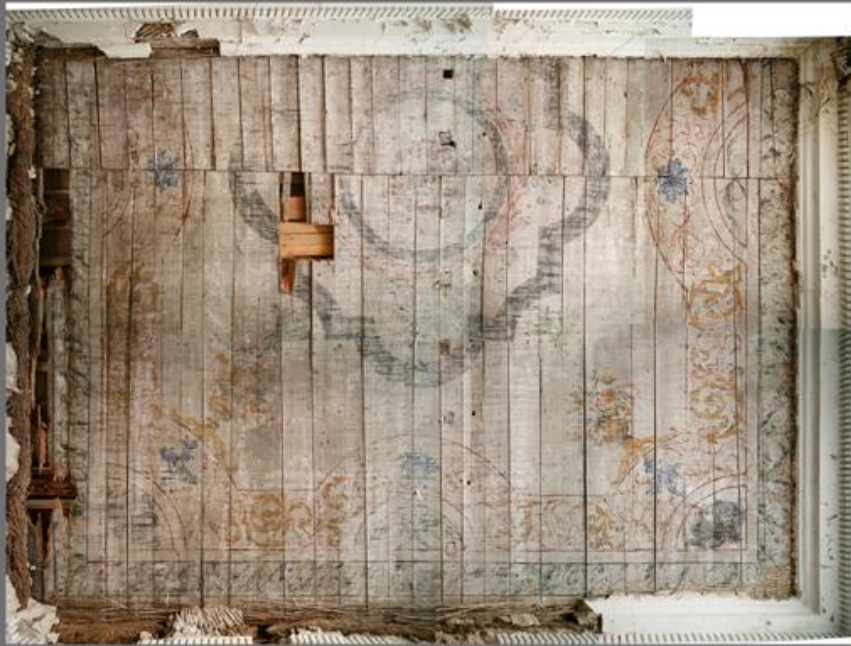
Plafonmaali aluspinnas ehk laudises olid mitmed tõsised kahjustused, osad neist olid inimtegevuse tagajärjel tekkinud, teised põhjustatud keskkonnatingimuste muutustest, putukkahjuritest või (mikro)seentest. Laudises on mitmeid deformatsioone, lauad on tõmbunud kaardu ning mitmetes kohtades on pingetest tekkinud praod (vt. lisa 2).

Suurema ruumi kolmes piirkonnas olid laelauaotsad võrreldes lae üldpinnaga allavajunud. Teadmata põhjustel on lakke tekkinud nelinurksed puiduplommid nii suure kui väikese ruumi lae keskvööndis ning u 3-sentimeetrise läbimõõduga augud samas piirkonnas. Laes oli sadu roomati kinnitusnaelu, mille osalise eemaldamise tulemusel tekkisid naelaaugud ja mitmel pool ripnesid katkised laudiseservad. Arvestades laemaalingu rasket saatust, on see üllatavalt hästi säilinud.

Rahukohtu 5 laemaaling enne konserveerimist-restaureerimist (märts 2013).

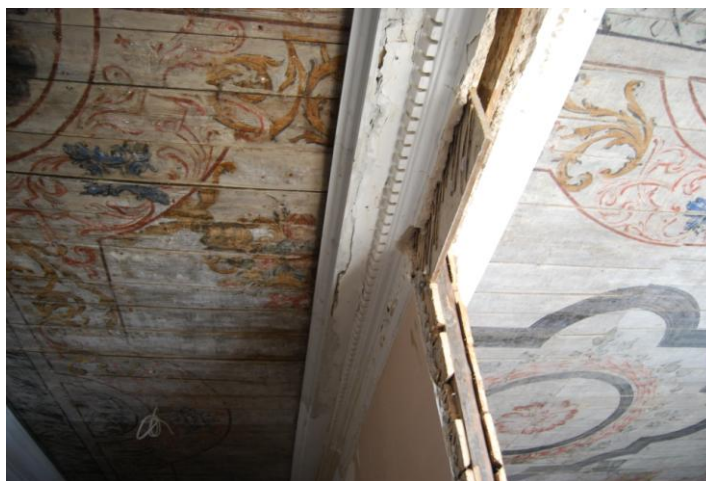
13. Vaade Rahukohtu 5 laemaalingule. Võimalik tulevase akna asukoht.

Maalingu terviklikku esteetilist ühtsust jääb kahjuks takistama 19. sajandil ehitatud vahesein, mida omanikul pole plaanis eemaldada. Ühelt poolt on mõistetav, et ei soovita nii suurt ruumi taastada – see pole praktiline – kuid teisest küljest aitaks vaheseina eemaldamine paremini taasluua maalingu ühtsust. Algselt tehti lagi ühe tervikliku ruumi jaoks, kuid hetkel ei pruugi esmapilgul tajudagi, et kahes ruumis on tegelikult üks- ja seesama laemaal. Viimaste rõõmustavate andmete põhjal plaanitakse kahe ruumi vahele aken teha, niiviisi oleks võimalik mingilgi määral maalingut tervikuna näha ning see oleks väga tervitatav.

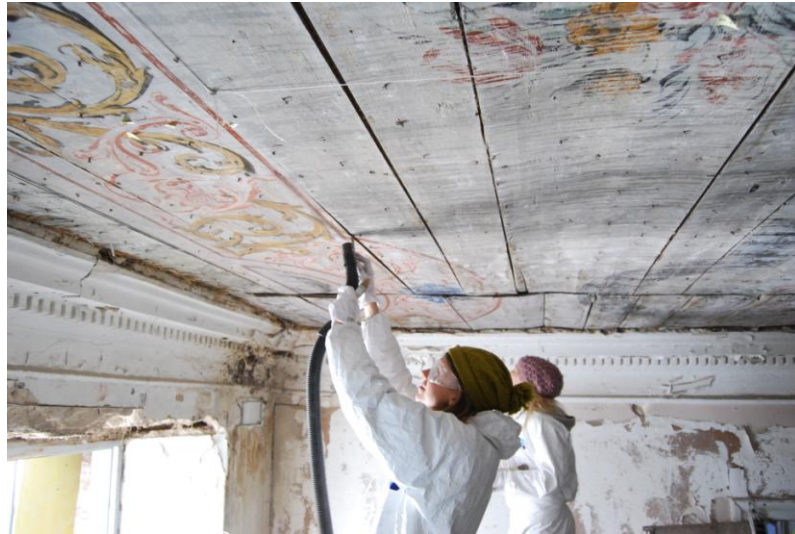
14. Laudisevahede puhastamine.

Pärast betoonpõranda pealevalamist laetaladele oli taladevahele (laudise ja betooni) jäänud liiva jmt täiteainet. Seetõttu oli laudisevahede puhastamine komplitseeritud ning antud probleemist tulenevalt otsustati need täita takuga (sellest hiljem täpsemalt). Laudisevahed puhastati tolmuimeja, pintsliga ja pahtlilabida abiga. Kuna osad laudiseservad olid küllaltki määrdunud, siis puhastati need triammoniumtsitraadi 2 või 3 %-lise lahusega.

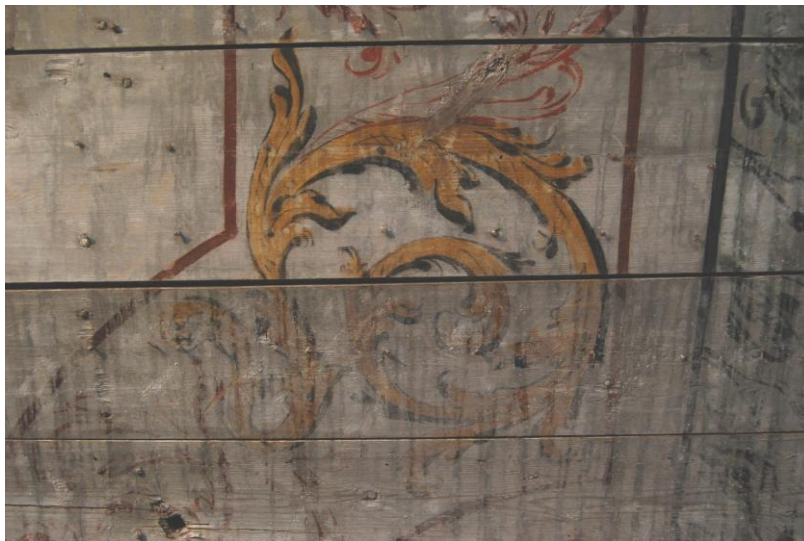
15. Maalingu puhastatud ja puhastamata pind.

Maalitud on tõenäoliselt veele tundlike liimvärvidega ning seetõttu oli võimalik rakendada vaid maalipinna kuivpuhastust. Maalingukihist oli sideainehulk ajapikku vähenenud ning seetõttu oli värvikiht pulbristunud. Maalipinna kuivpuhastus viidi läbi kuiva pintsliga

maalingut õrnalt tupsutades, seejuures pidevalt maalingukihi seisundit jälgides. Oht oli maalikihi liigset survet avaldada.

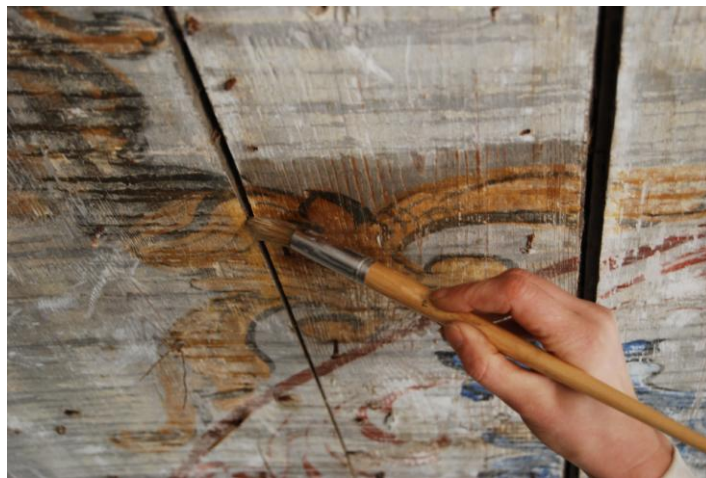
16. Maalingukihi kinnitamine.

Maalikiht immutati 5-protsendilise paraloid B 72- ga atsetoonis pintsliga otse maalingule kandes. Kinnitusprotsess toimus kahes etapis: kõigepealt kinnitati maalingu ornamendiosa või kogu maalingupind pintsliga õrnalt vajutades; teiseks kinnitati maalingukiht uuesti, eriti tähtis oli kahekordselt kinnitada ornamendi piirkonnad. Kui aga pärast kahekordset kinnitamist ikka veel värvikihi osakeste vahel piisavalt siduvust polnud, kanti maalingule uus paraloidikiht. Seal, kus maalikihil puudus side aluspinnaga, injekeeriti paraloidilahust lahtise maalikihi alla ning ettevaatlikult survet avaldades kinnitati aluspinnale. Õnneks tuli viimast probleemi harva ette.

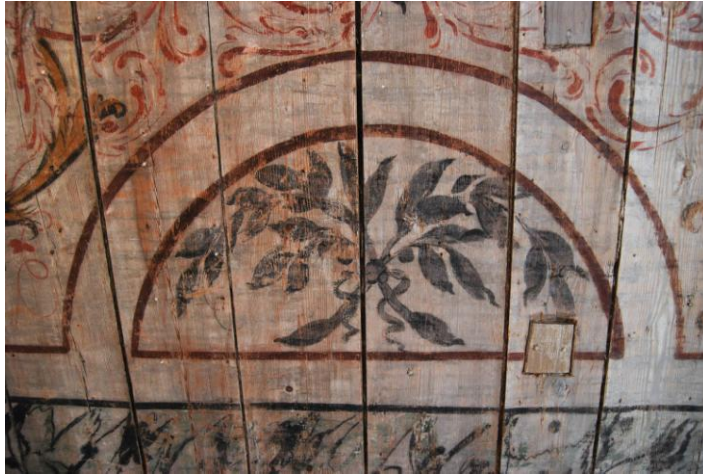
17. Toneerimata ja toneeritud maalingupiirkond.

Puidusüüd toneeriti laemaali tausta värvi ehk helehalliks. Retušeeriti pigmendi ja sideaine seguga, sideaineks Medium für Retuschen 20–50 (Medium for Retouching). Veeläbijooksujäljed toneeriti enamasti kuivpastellidega. Väikesed maalikaod taandati tonaalselt akvarellidega tahaplaanile, kuid suuremad lakuunid värviti sideaine ja pigmendiga hallikaks vastavalt tausta toonile. Sel viisil esiletükkivaid maalikadusid neutraliseerides taastoodi maalingu esteetiline terviklikuks.

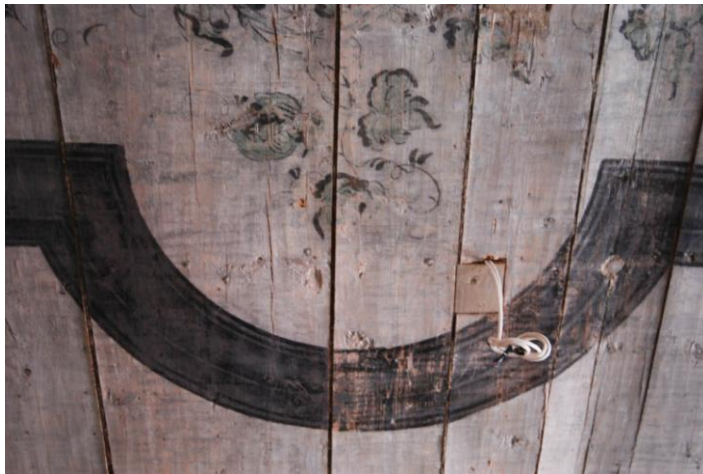
18. Toneeritud ja toneerimata maalingupiirkond.

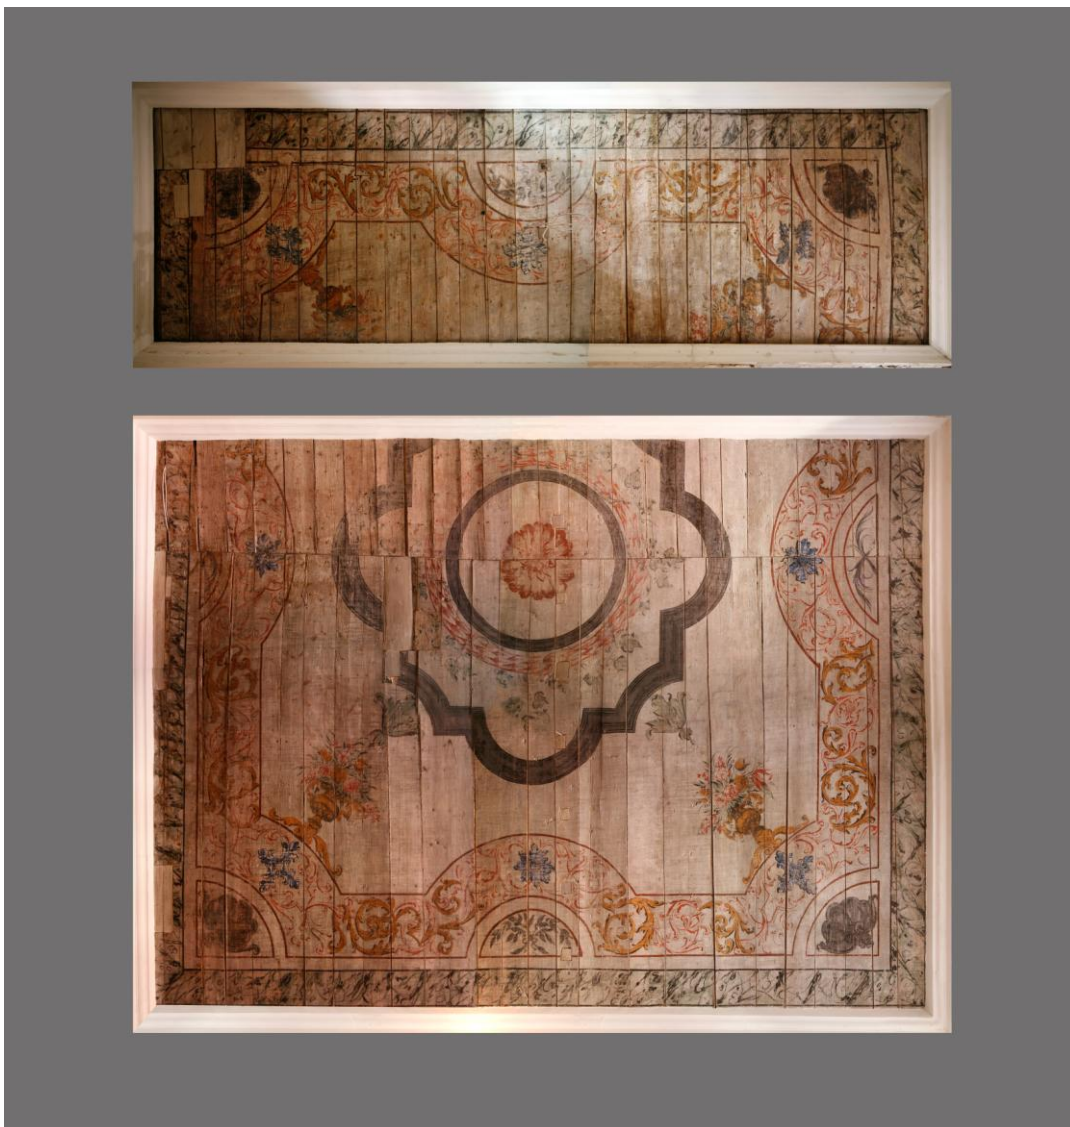
Rahukohtu 5 maalingutega lagi konserveerimis-restaureerimistööde käigus.
Suurema ruumi lagi on üle poole toneeritud. Foto: Martin Siplane, 8. V 2013.

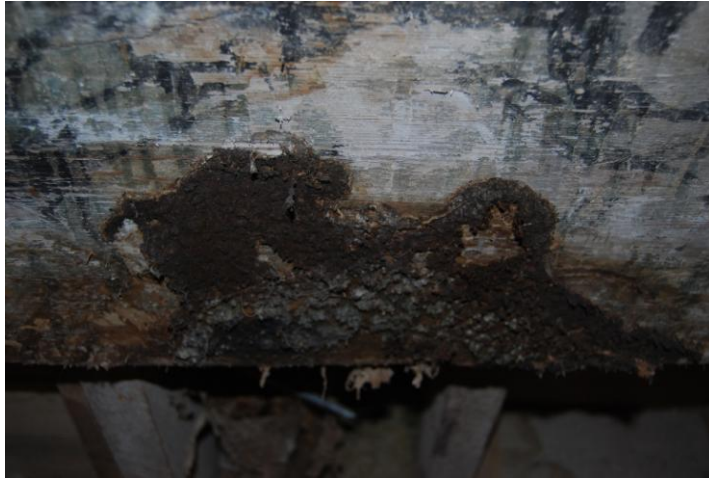
Laudisel esines kolm piirkonda, mis olid mikroorganismide poolt mõjutatud. Neist kahes piirkonnas oli maaling (hallitus)seene tõttu otseselt kahjustunud, ühes piirkonnas oli maalingukiht vaid kerge hallitusekirmega kaetud ning selle eemaldamine ei kahjustanud maalingut. Kahjustunud aladelt eemaldati seen mehhaaniliselt ning töödeldi spetsiaalse

Väikeses ruumis „seenekolle”.

majavammi ja hallitusevastase vahendiga Boracol Special 1L (töödeldi 2 osas, töötuskordade vahele jäi vähemalt 24 h). Sellega töötlemisel pinnavärv ei muutu ning edasisel viimistlemisel piiranguid pole.²⁷

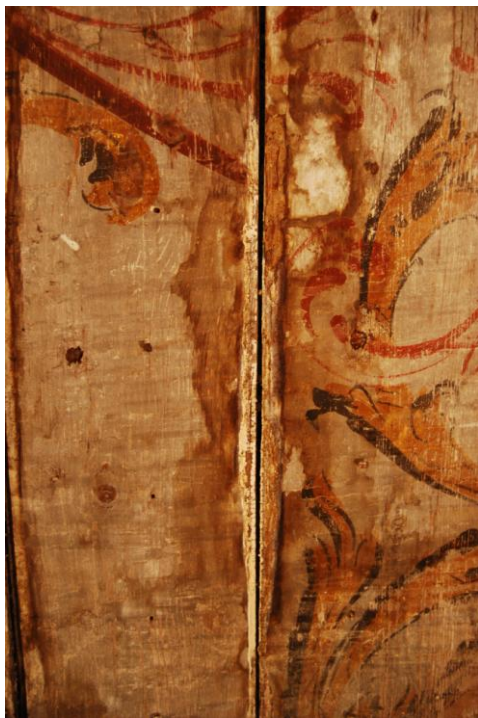
Väikeses ruumis „seenekolle”.

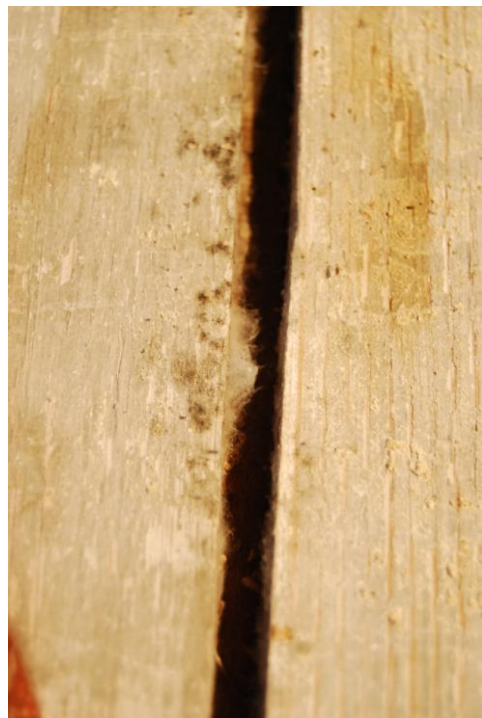
Suures ruumis hallitus.

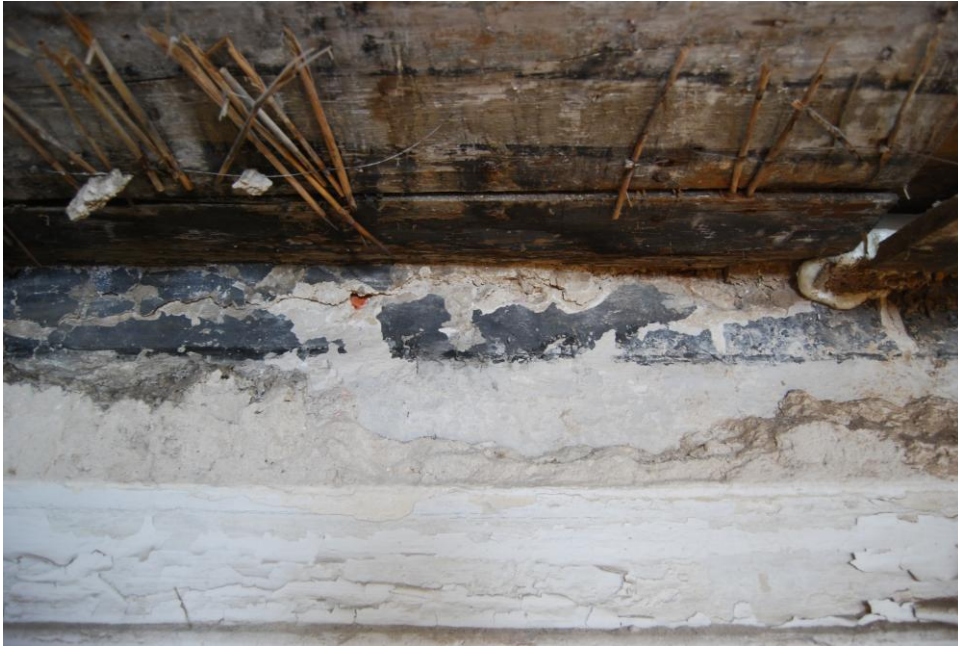
Rahukohtu 5, suurem ruum. Paksu krohvi alt paistab seinä (algne?) viimistlus.

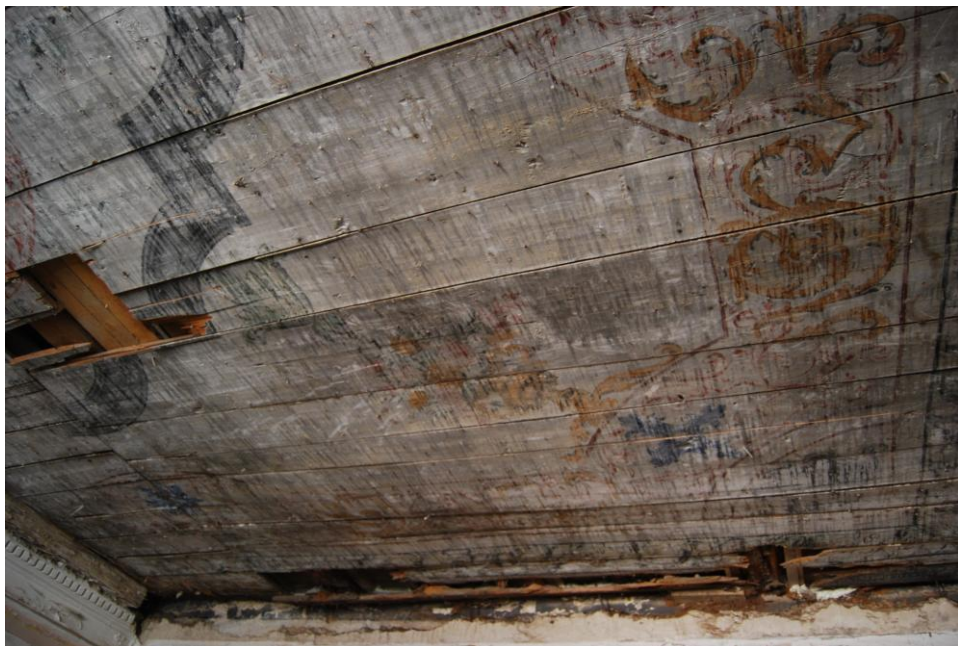
Puidukahjustused suures ruumis.

Laudises olid suured puidukaod ning nii väikeses kui suures ruumis tuli teha mitmeid puiduparandusi ning -plomme. Üheks raskemaks paranduseks osutus suurema ruumi keskel paiknenud piirkond, kus oli suures osas hävinenud nii originaal-laudis kui maaling. Puiduplommideks kasutati vana laudmaterjali, vähesel määral kasutati uuemat puitu, kuid seda väiksemate paranduste juures. Puiduplommide ümber jäänud vahede ühtlustamiseks täideti need saepuru, PVA ning peenpahtli seguga. Seda segu kasutati ka teiste ebasümmeetriliste või naelaaukudest suuremate puidukadude täitmiseks. Puiduplommid toneeriti algul liimvärviga, kuid sobilikuma tonaalsuse saamiseks kaeti hiljem teise värviga – pigmendi ja sideaine seguga (sideaineks Medium für Retuschen 20–50).

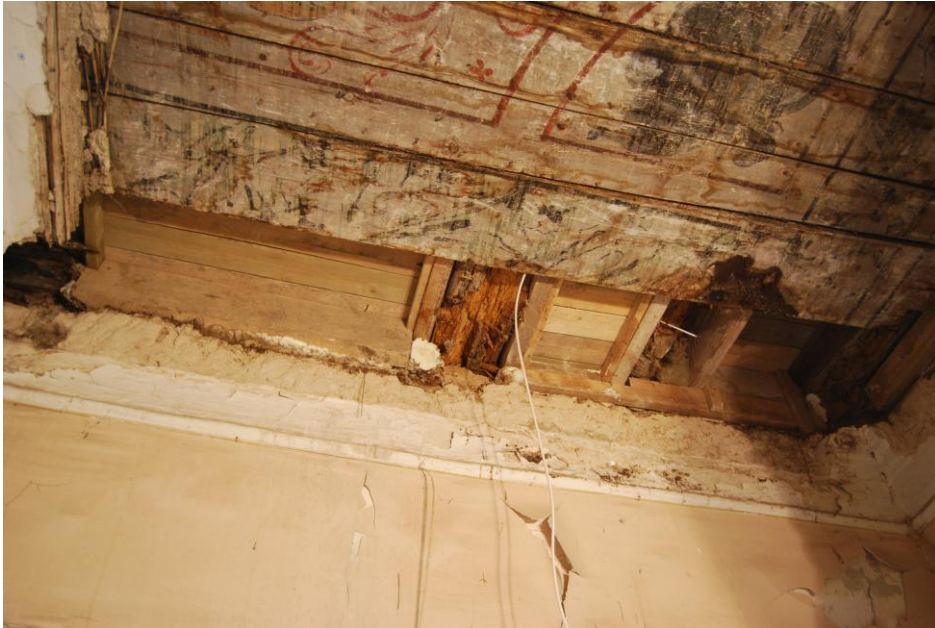
Puidukahjustused väikeses ruumis.

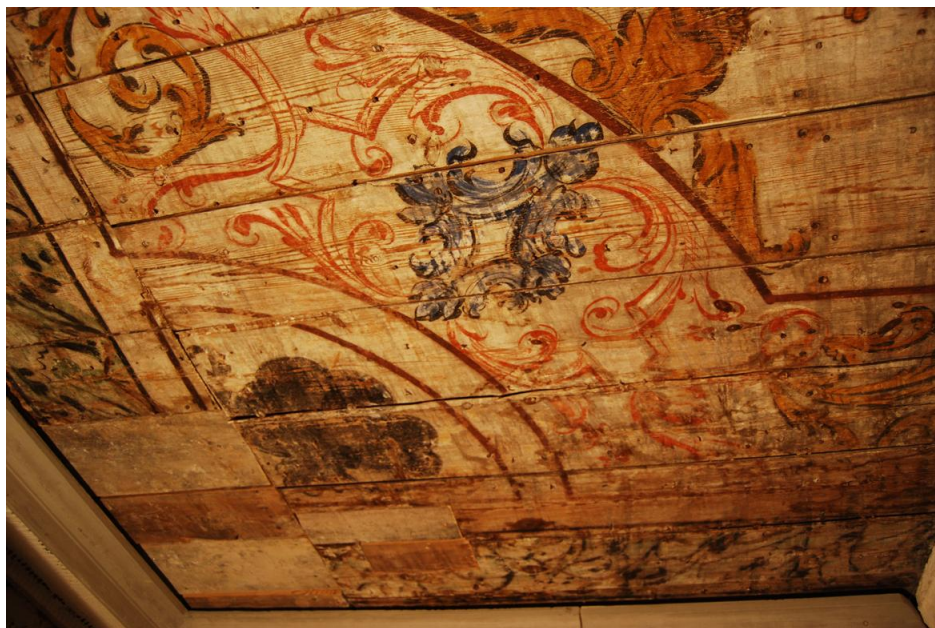
Puiduparandused väikeses ruumis.

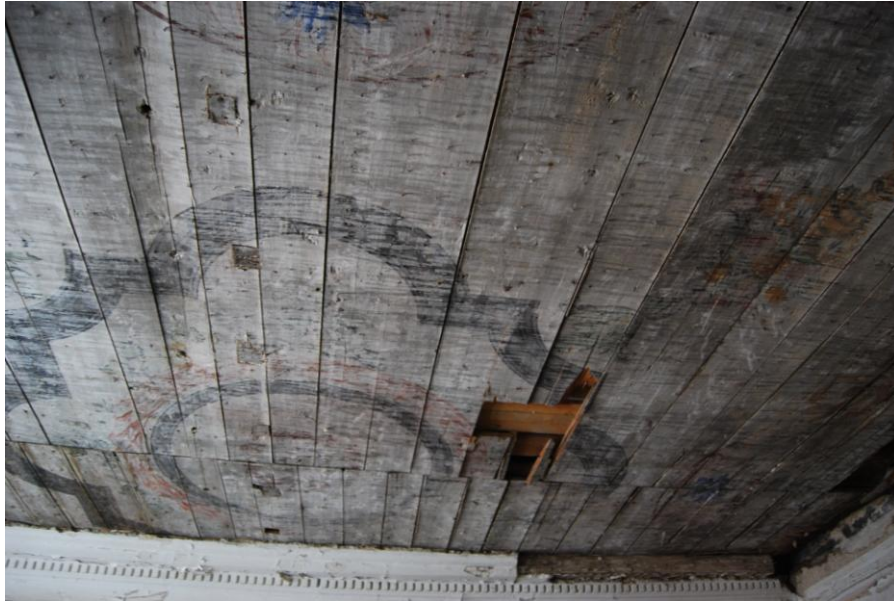
Lagi enne konserveerimist-restaureerimist (märts 2013).

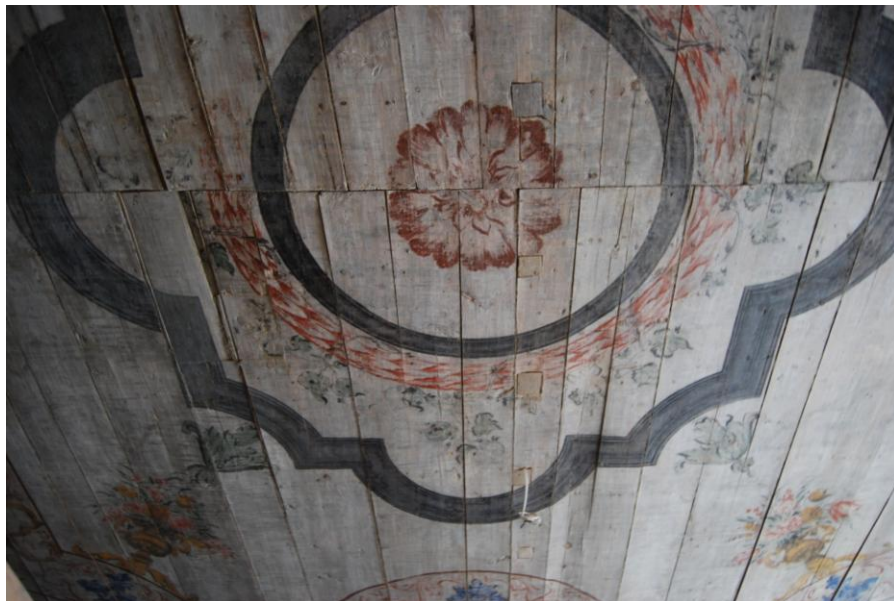
Lagi 14. mail 2013. Fotol on näha musta ornamendimotiivi rekonstruktsioon.

Maalingukihis oli nii väikeseid kui suuri lakuune (maalikadusid), kuid enim lõhkusid maalingu ühtsust krundi alt väljapaistvad taustast tumedamat värvi puidusüüd. Eesmärgiga mitte teostada ajaloolist võltsimist ning võimalikult vähe sekkumaks originaalmaalingusse, pandi retušeerimisel rõhku esiletükkivate puidusüüde toneerimisele. Puidukadusid otsustati üldprintsibiis mitte rekonstrueerida, vaid lae tsentraalsele puiduparandusele teostati rekonstruktsioon (vt. lisa 1).

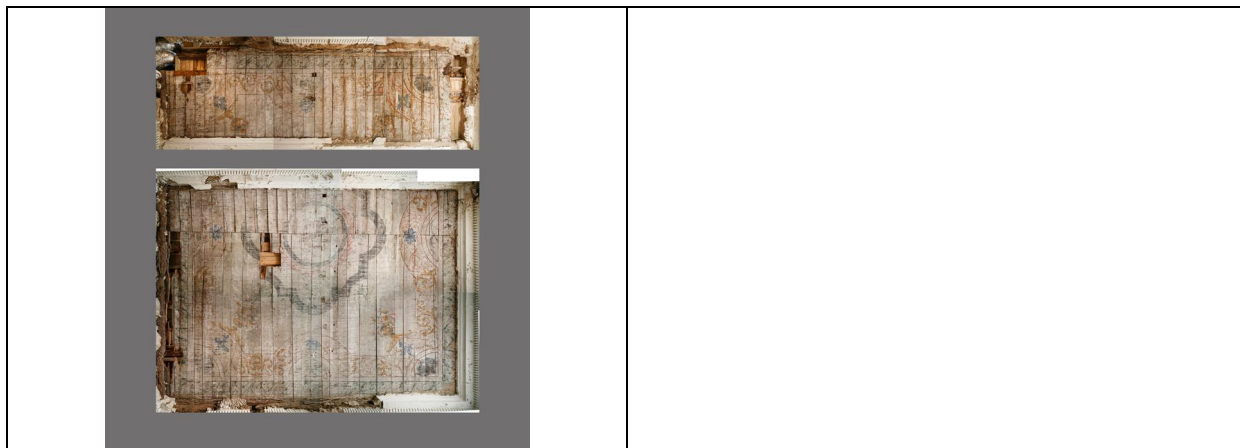
Foto enne konserveerimist

Foto pärast konserveerimist

<i>Kuupäev</i>	<i>Tehtud tööd</i>	<i>Kulutatud aeg</i>	<i>Kasutatud materjalid</i>
18–23. 03	Laudisevahede puhastamine. Maalingupinna kuivpuhastus. Maalipinna kinnitamine.		Pahtlilabidas, tolmuimeja, pintsel, 5-protsendine paraloid B72 lahus atsetoonis.
25–29. 03.	Maalipinna kuivpuhastus. Naelte eemaldamine laudisest. Maalingu kinnitamine.		Pintsel, tangid, 5-protsendine paraloid B72 lahus atsetoonis.
01–04. 04	Laudisevahede takutamine. Maalingu kuivpuhastus ja kinnitamine. Naelapeade korrosioonist puhastamine. Korrosioonivastase vahendiga naelapeade katmine.		Takk, pahtlilabidas, pintsel, paraloid B72 lahus atsetoonis (5%), terashari, liivapaber, roostemuundur KURUST.
09–13. 04	Väikeses ruumis laudisevahede puhastamine, maalingu kinnitamine, seene mehhaaniline eemaldamine ja töötlemine seene- ja hallitusevastase vahendiga. Puiduparanduste tegemine.		Pahtlilabidas, tolmuimeja, pintsel, paraloid B72 lahus atsetoonis (5%), Boracol 1L, vana puit, tööriistad, peenpahtel, PVA, saepuru.

06–11. 05	Maalingu toneerimine. Puiduparanduste reintegreerimine.		Pintsel, akvarellid, vesi, etanool, Medium für Retuschen 20–50, pigmendipulbrid, kuivpastellid, etanool, vesi, liimvärv.
13–14. 05	Naelapeade korrosioonist puhastamine. Korrosioonivastase vahendiga naelapeade katmine. Laudisevahede takuga täitmine ja katmine liimainega. Naelaaukude kruntimine. Maalingu toneerimine.		Terashari, liivapaber, roostemuundur KURUST, takk, pahtlilabidas, Paraloid B72 lahus atsetoonis, peenpahtel. Pintsel, akvarellid, vesi, etanool, Medium für Retuschen 20–50, pigmendipulbrid, kuivpastellid, etanool, vesi
