**Juugend Eesti mõisaarhitektuuris – Neeruti mõis.
Siseviimistlusuuringute programm.**

Lääne-Viru maakond, Kadrina vald, Neeruti küla

2012/2013. õ-a. Arhitektuuri konserveerimise ja restaureerimise täiendkoolituskursuse
lõputöö

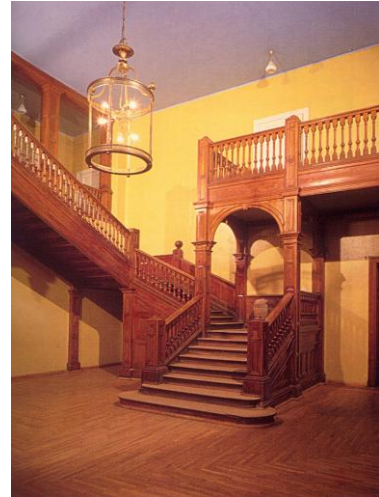
III. 7. Olustvere mõisa trepihall.¹⁹

Kui enamik meie juugendist oli Soome- Karjala mõjutustega ja omamoodi rahvusromantiline, siis Olustvere mõisa peahoone kavandamise juures oli ilmselt aluseks Inglise *arts and crafts*- liikumine, mis küll rõhutas rahuslikku identiteeti, kuid oli Soome mõjudega võrreldes märksa romantilisem.

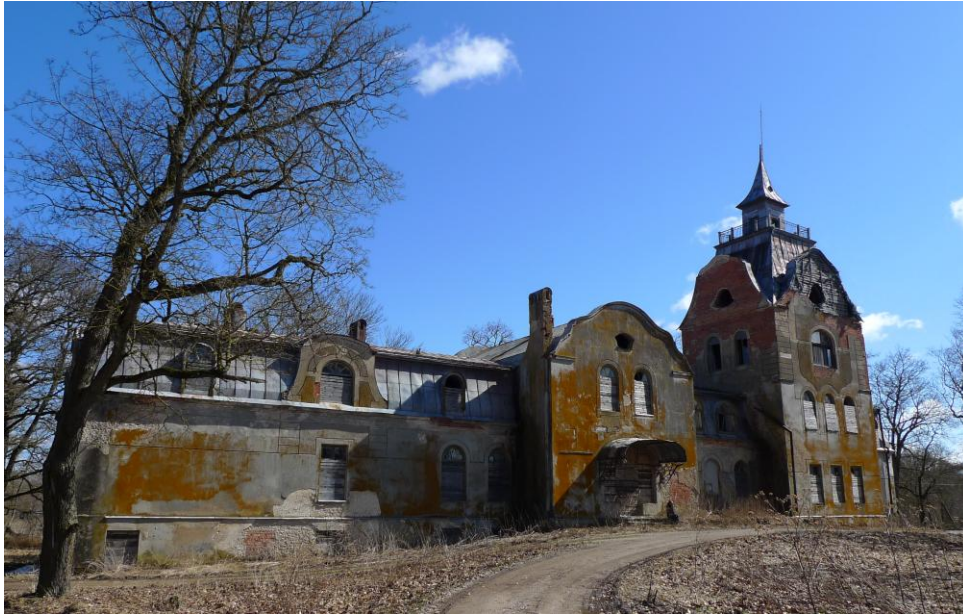
Ill. 16. Neeruti mõisahoone esikülg. Autori foto.

Neeruti mõisa peahoone on ehitatud kahes ehitusjärgus. 1878. aastal püstitati ühekorruseline keskosas ärklikorruga viilkatusega hoone, mida 1903-1906. aastal tunduvalt laiendati ning lisati ka kolmekümne meetri kõrgune torn. Vanem osa on laotud paest, uuem tellisest. Hoone on pikk ja kitsas, väheste liigendustega. Läänes paiknev peasissekäik on lahendatud eenduva risaliidina, pargi pool oli varasemalt ka klaasitud veranda.

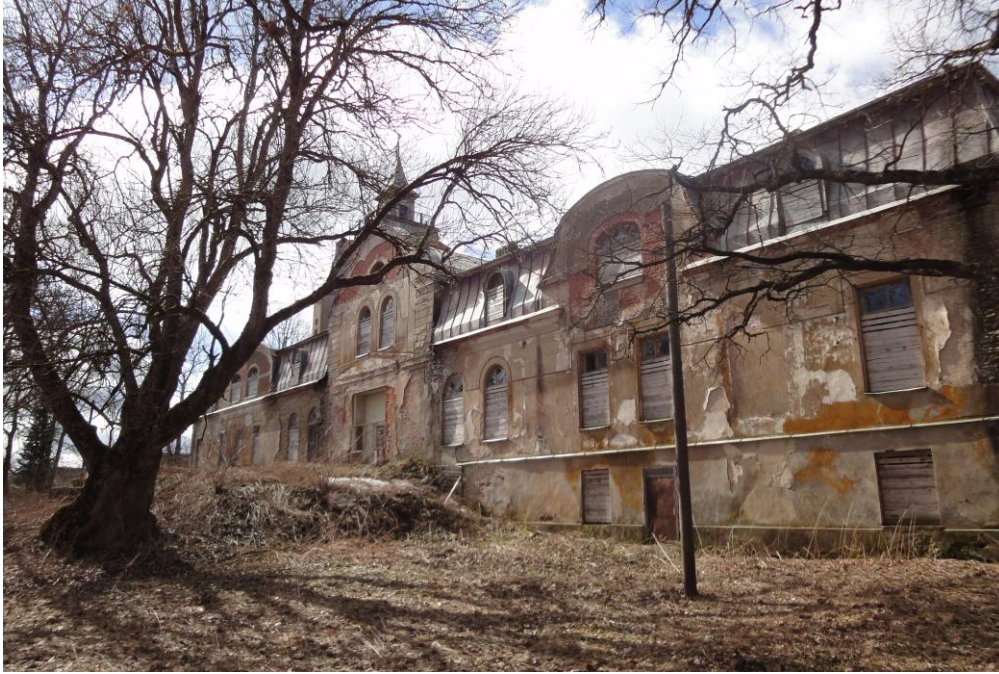
Ill. 17. Neeruti mõishoone pargipoolne külg. Autori foto.

Teenijarahvas käis mõisa külgedelt. Hoonel on mansardkatus ja ümara joonega frontoonid kõigil neljal küljel. Esimene korrus on lahendatud rangemas võtmes kui hilisem juurdeehitis, see on rangem ja vähema dekooriga. Seinapinda jaotavad kõrged ja kitsad avad, mõnel akendest on ümarsillused maasvärgiga. Akende kohal olev karniis on krohvi sisse süvendatud. Peasissekäik oli kujundatud suure klaasitud kaaravana ja omab laia plekist varikatust sepiskonsoolidel.

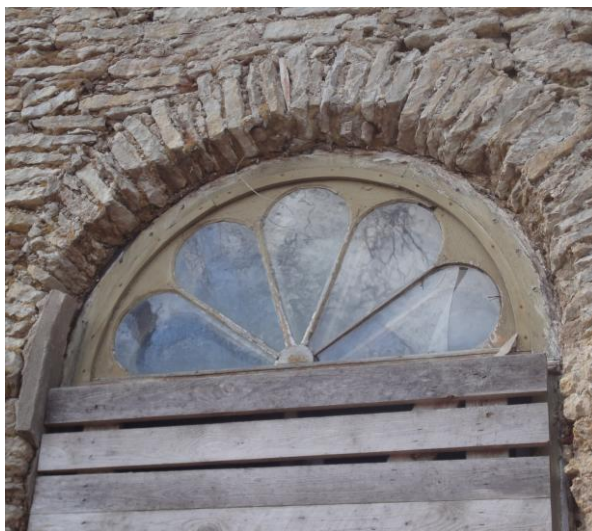
Ill. 18. Maasvärgiga aken mõisa tagaküljel.

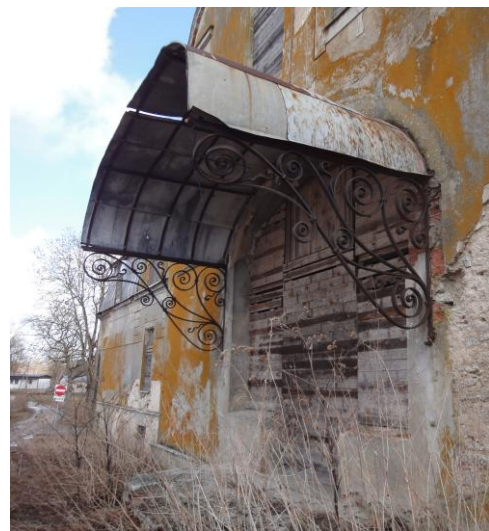
Ill. 19. Varikatus

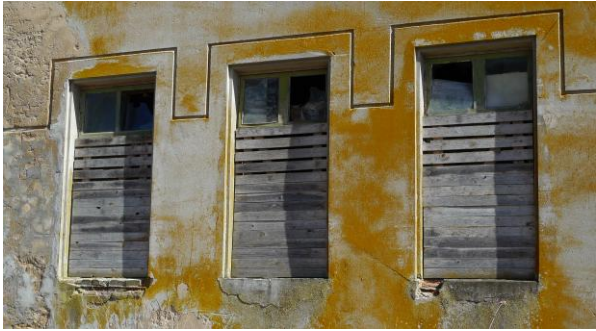
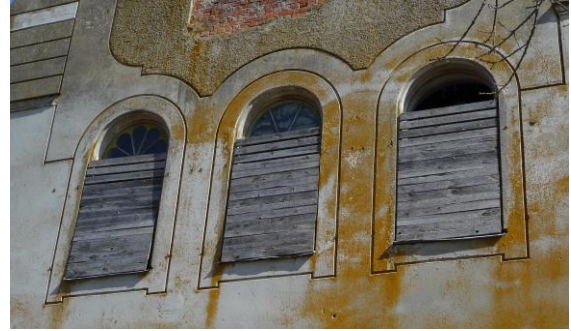
Ill. 20. ja 21. Aknaavasid ümbritsev dekoratiivne pitskrohv.

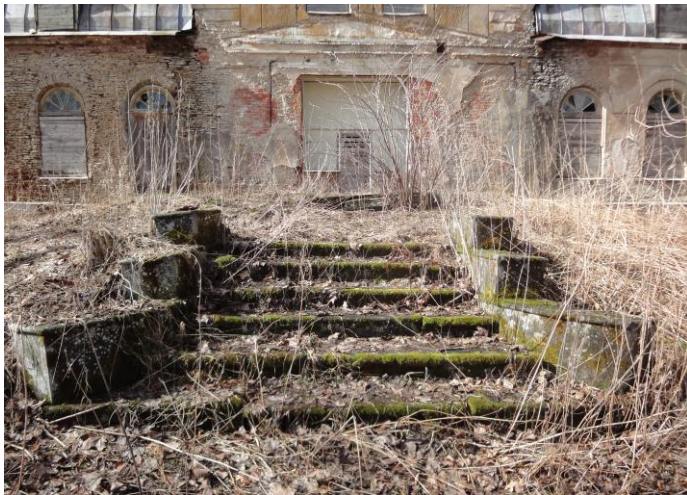
Trepid olid esi- ja tagafassaadil terrassilaadsed, eriti esinduslik on pargipoolne graniitääristega trepp. Hoone II korrus on ehitatud juugendlikult mansardkatusega, akende paigutus kordab siin enamasti I korruse avade rütmi. Rohkem varieeruvust võib kohata torni akende paigutuses. II korruse aknaavasid ümbritsevad dekoratiivsed pitskrohvpinnad, kasutatud on rustreeritud nurki. Torni on ehitatud vaateplatvorm. Omaette väärtusena võib esile tõsta hoone korstnaid.

Ill. 22. Graniitäärisega trepp hoone tagaküljel.

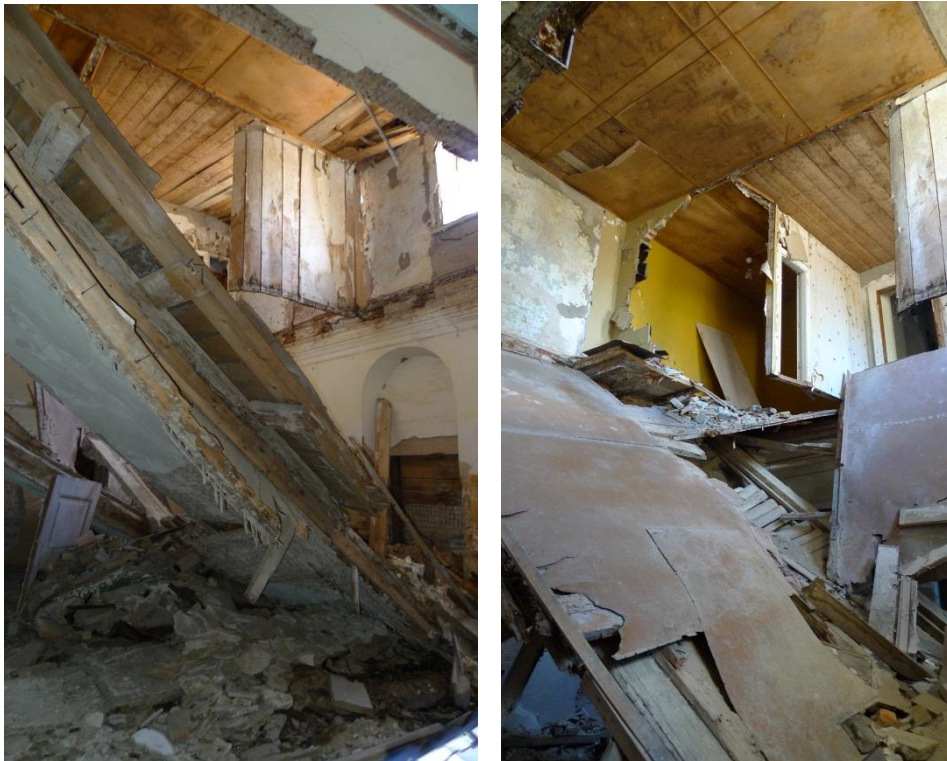
III. 24. Ruum nr. 31, mille läbi vajunud lael on ka maalingute jälgi.

Mõis on olnud pikemalt hooldamata ning hetkel halvas seisukorras. Torni korrused on vee läbijooksude tõttu avariiotlikud ning nendesse sisenemine ei ole võimalik. Mitmel pool hoones on samade probleemide tõttu raskendatud sissepääs ruumidesse, kuna konstruktsioonid on lagunened ning mõnel pool on läbi vajunud laed.

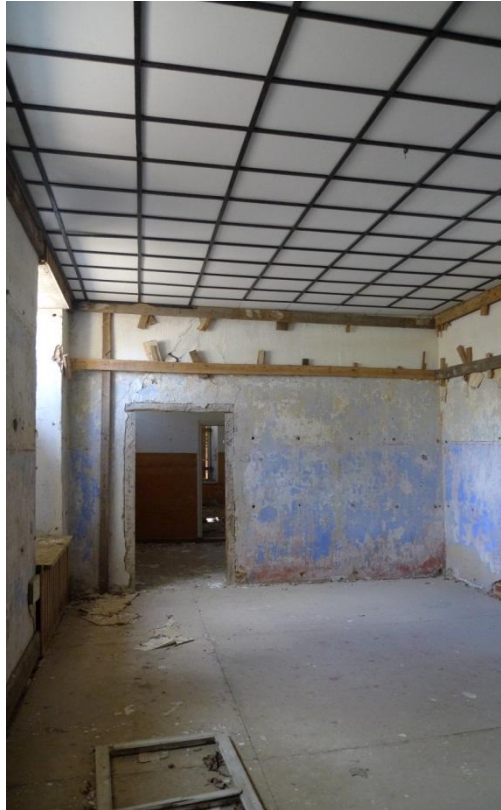
Mõnevõrra problemaatiline on mõisa esialgne siseviimistlus. Enamustes ruumides on näha ühist viimistluskihti sinise ja punasega:

Ill. 26. Ruum nr. 40

Ilmselt on selline, ühiskondlikule hoonele omane remont taandatav ühele perioodile. Uuringute käigus püütakse leida vastus, kas selle kihi näol on tegu kõige alumise viimistluskihiga, millisel puhul võiks olla ehk tegu remondiga, mille viisid hoones läbi saksa sõdurid 1940-ndatel, kuna on andmeid, et mõis oli juba tollal halvas seisus. Kuna juugendi ruumiprogramm nägi ette mitmeid tapeete, võib oletada, et need on sellal seintelt eemaldatud ja seinad on üle värvitud. Võimalik on ka, et seinad on mingil perioodil üle krohvitud ja algne viimistluskiht võib olla peidus tänase krohvikihi all.

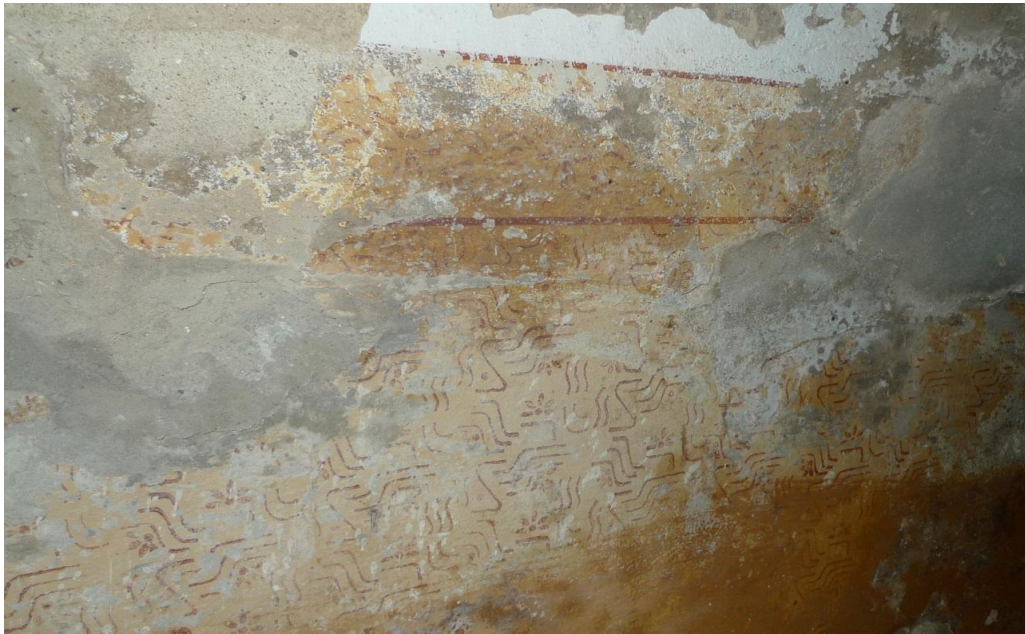
Trepihallis ruumis nr. 29 on näha jälgi nii aaderdusest kui punast maalingut kollasel taustal. Kui sellele lisada veel neogootilik tuulekoda ja laemaaling, on pilt võrdlemisi eklektiline.

III. 27. Maaling trepihallis

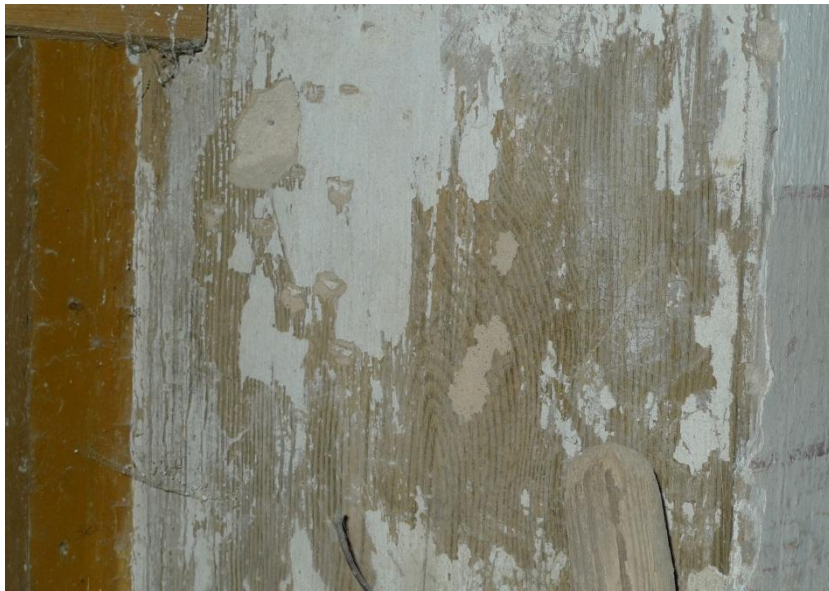
III. 28. Näited aaderdusest trepihallis

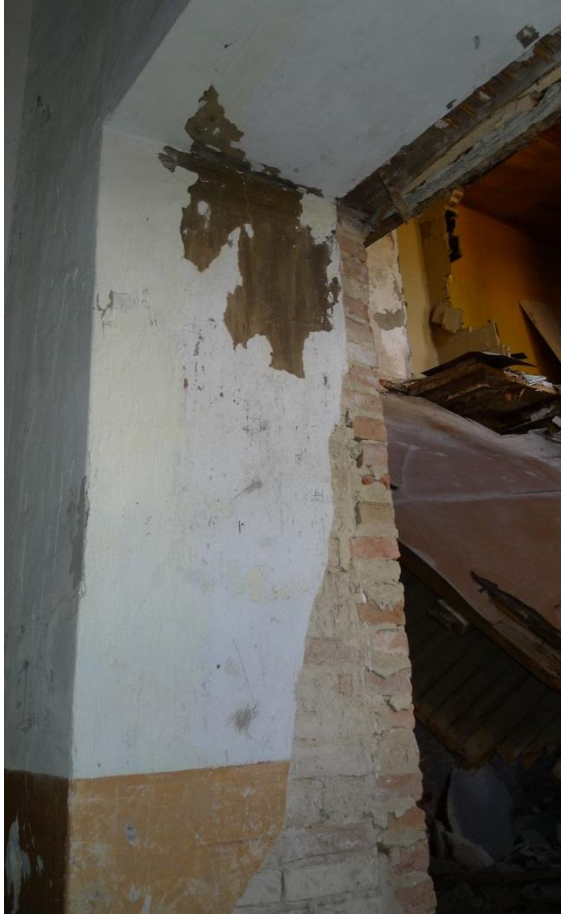
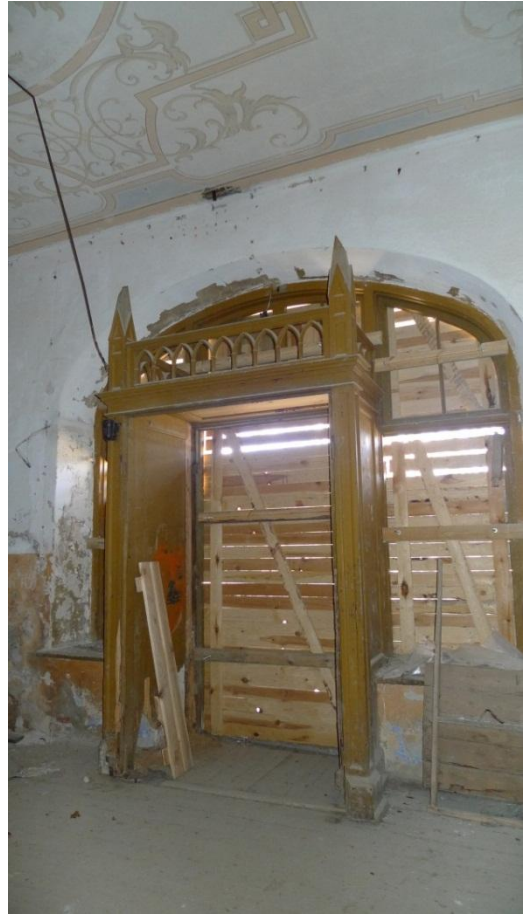
III. 29 ja 30. Näited aaderdusest trepihallis ja vaade trepihallile – näha on nii tuulekoda, seinamaaling kui laemaaling, tuulekoja mõlemal pool oleva akna põskedel on aaderdus.

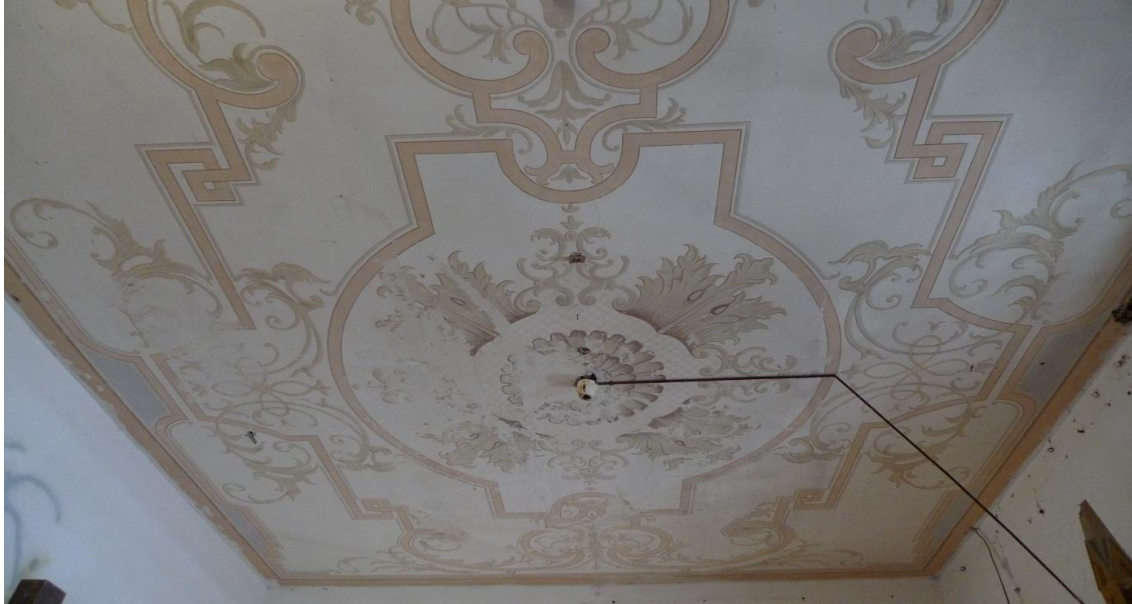
Neeruti mõis esindab Eestis erandlikku juugendi maalilist faasi ning selle tõenduseks on hoones tänaseks säilinud kaks maalitud lage. Maaling trepihallis (ruum 29) on stilistiliselt sarnane maalinguga Pikva mõisas.

Ill. 31. Maaling Neeruti mõisa trepiahallis. Foto Hilikka Hiiop.

Pikva mõisa maaling on dateeritud 19. sajandi teise poolde. Juugendlik ümberkujundus Neeruti mõisas hõlmas rohkem hoone II korrust, nii et jääb siiski teatav kahtlus maalingute dateeringusse. Ilmselt levisid sellised maalingud mustiramatute kaudu, kuid kahjuks ei ole õnnestunud leida neile analoogi.

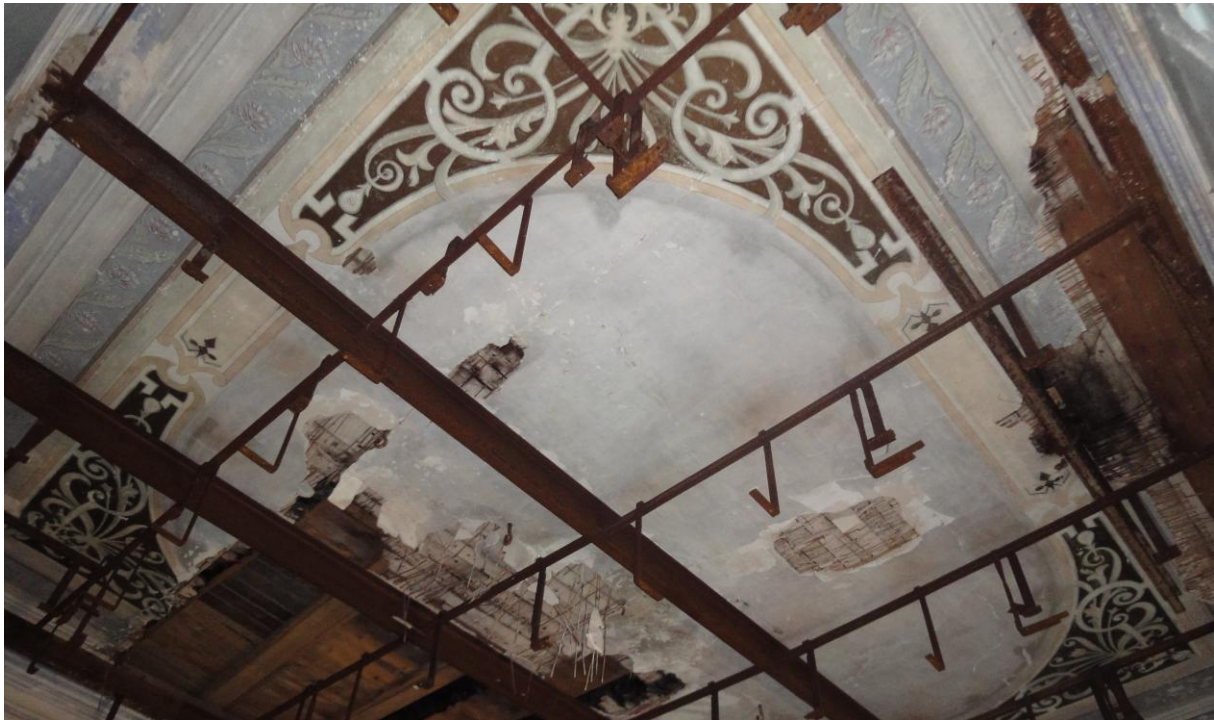
Ill. 33. Maaling ruumis nr. 28. Autori foto.

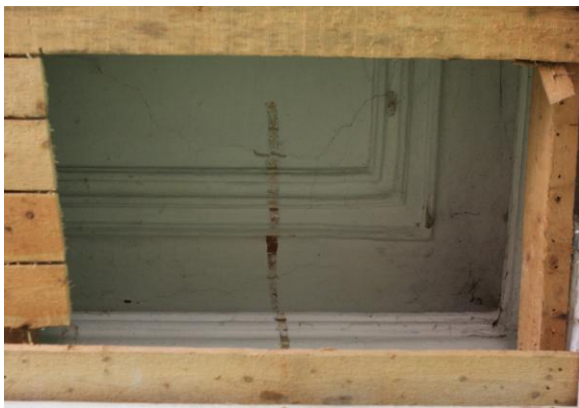
Uurimistööd Neeruti mõisas viidi läbi 29.4-2.5. 2013. Programmis ette nähtud **riplagede avamistel** leiti järgmist. I korrusel ruumide 22 ja 23 ühendatud lae avamisel leiti punastes toonides maalitud stukk-karniis. Ruumis nr. 40 leiti laes jälgi mööda lae perimeetrit jooksvatest maalingutriipudest. Sama motiiv kordus mitmes teises mõisa ruumis, kusjuures oli tähelepanuväärne, et II korrusel ehk juugendlikku ümberkujundust enim hõlmaval korrusel selliseid lagesid ei tuvastatud.

Ill. 34. Lagi ruumis nr. 22 ja 23

Kõik lae- ja stukimaalingud leiti olevat halvas seisukorras ning nendel viimistluskihtide väljapuhastamine oli seetõttu raskendatud. Mitmed lubivärvikihid olid enamasti alusmaterjalist juba irdunud ning neid ei õnnestunud säilitada.

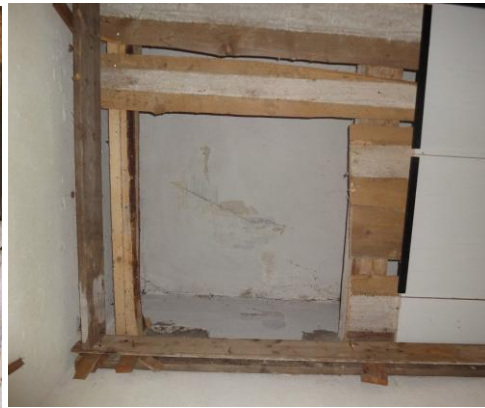
Ill. 35. Lagi ruumis nr. 40

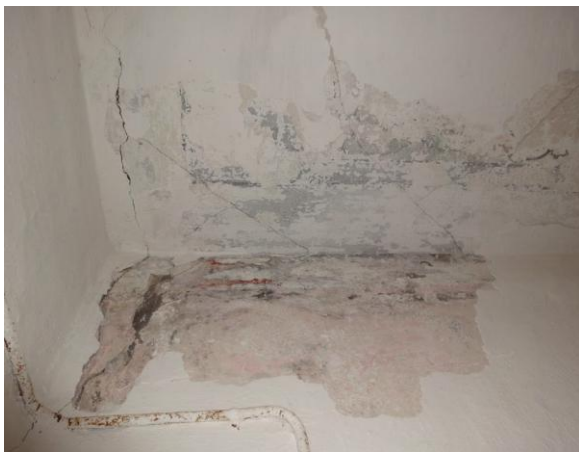
Ill. 36 Lagi ruumis nr. 42

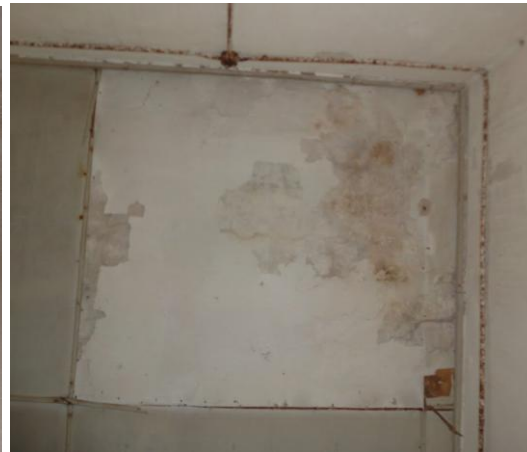
Ill. 37. Lagi ruumis nr. 26.

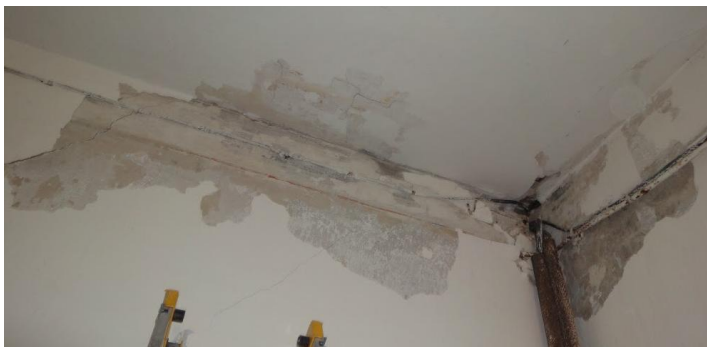
Ill. 38. Lagi ruumis nr. 20

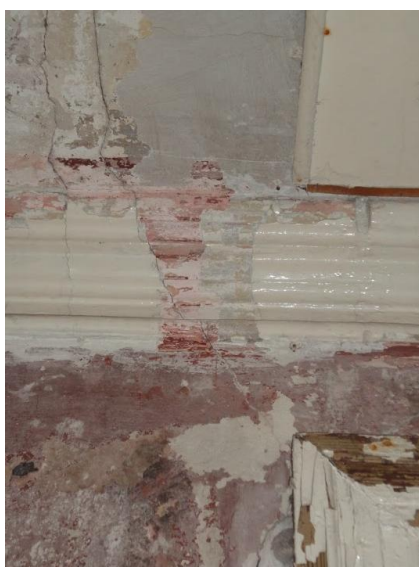
Uuringud stukkdekoorigil kinnitasid, et Neeruti mõisa stukkdetailid on olnud varasemalt polükroomsed, kuid mingil perioodil värvitud valgeks. Polükroomia jäljed leiti kõikidelt stukkdekoori elementidelt, millele uurimisprogrammi raames oli ette nähtud sondeerimine. Näiteid ajaloolistest stukkdekoori viimistluskihtidest:

III. 40. Ruum nr. 14.

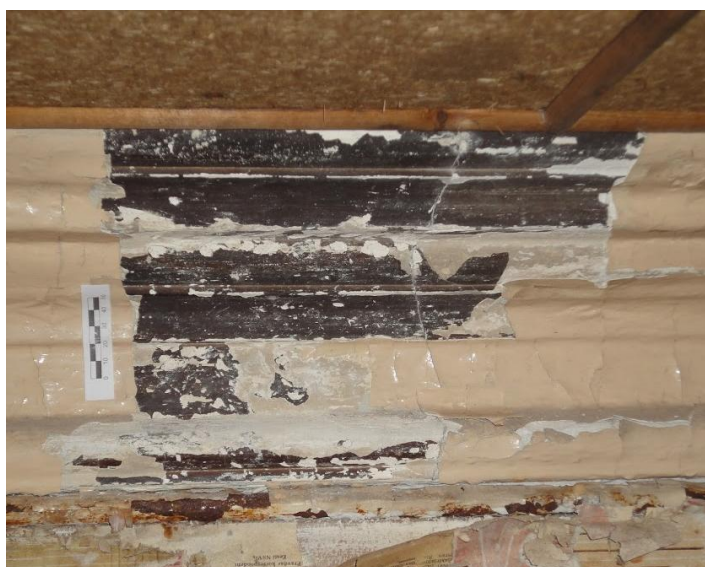
III. 41. Ruum nr. 15.

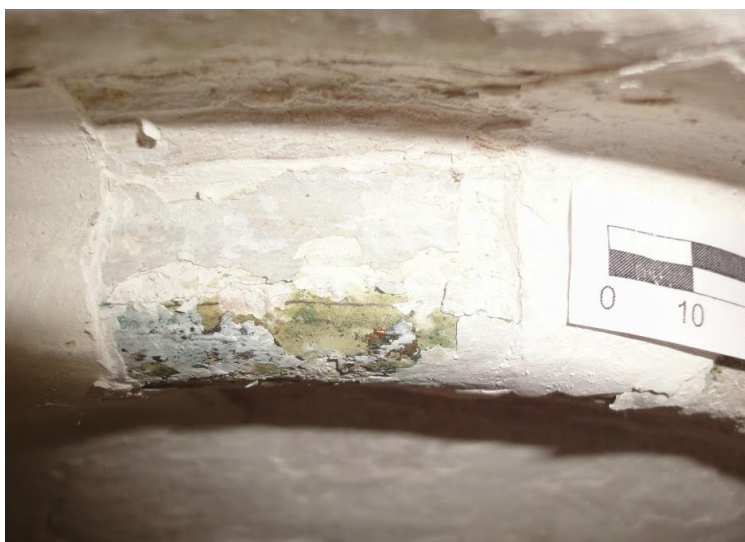
III. 42. Laeroseet ruumis nr. 27.

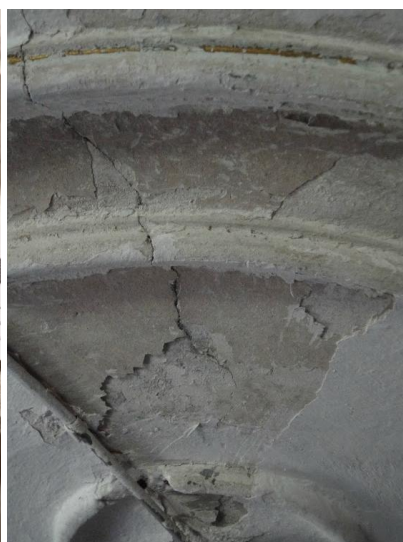
III. 42. Laeroseet ruumis nr. 18

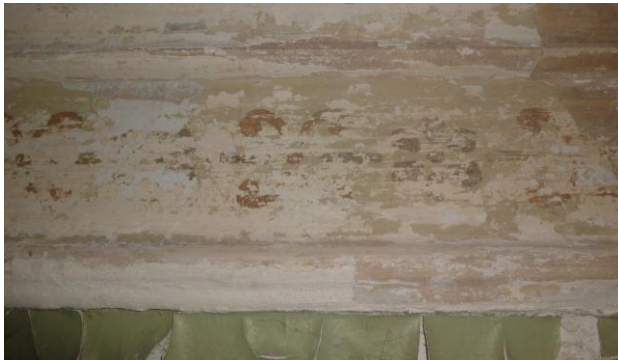
Seinte viimistluskihtidena leiti peamiselt hilisemaid värvikihte. Enamustes ruumidest oli esimeseks värvikihiks sinine maaling punase triibuga, mis ilmselt on varemmainitud Saksa sõjaväeosa poolt tehtud remondi tulemus. Kuna mõisa ruumid tehti osaliselt elukorteriteks nõukogude perioodil ja sinine kiht leiti ka mõnede endiste ahjukohtade tagant, tundub see hüpotees tänaste leidude valguses tõenäoline. Hilisematest värvikihtides oli ka trafarettmaalinguid, mille teostus ei ole võrreldav säilinud juugendmaalingutega.

III. 43. Maaling ruumis nr. 32.

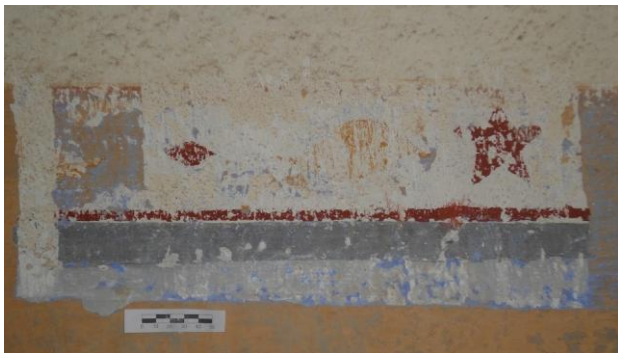
III. 44. Maaling ruumis nr. 73.

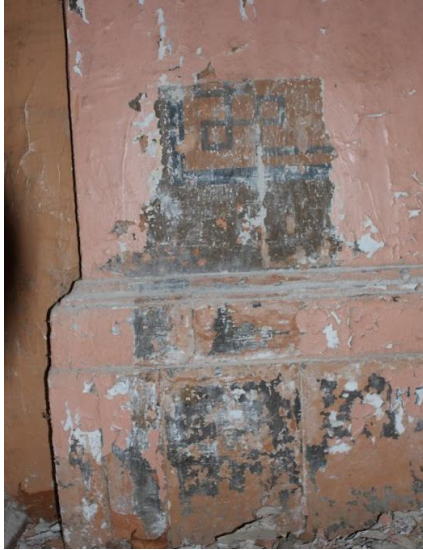
Esialgsete maalingukihtidena leiti lisaks juba osaliselt paljandunud aaderdusele ka mitmeid tumedaks (tumesiniseks, tumehalliks, tumepunaseks) värvitud seinu ning II korrusel trepihallis ka maalitud ahi.

III. 45. Maalitud ahi, vasak nurk.

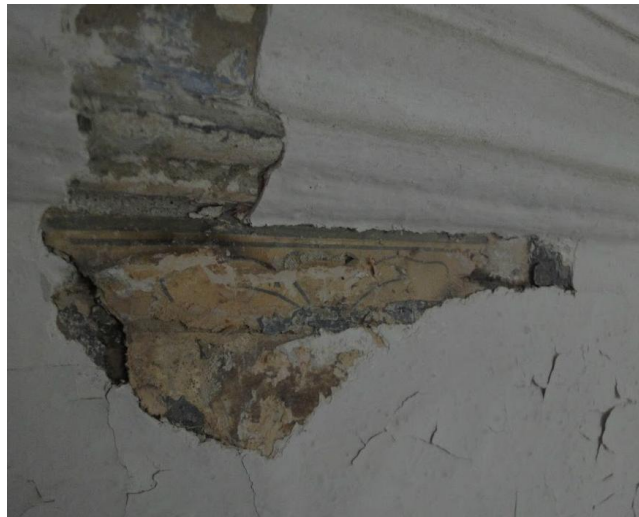
Hoone uuringutes leiti ka **tapeete**. Trepihalli (ruum nr. 29) seintelt leiti tükke vanadest ajalehtedest, mis võiksid kinnitada hüpoteesi, et ruum oli varasemalt tapetseeritud. Tapeete leidis ka ruumis asuva trepi all olevas kapis.

III. 47. Juugendlike taimemotiividega tapeet ruumis nr. 18.

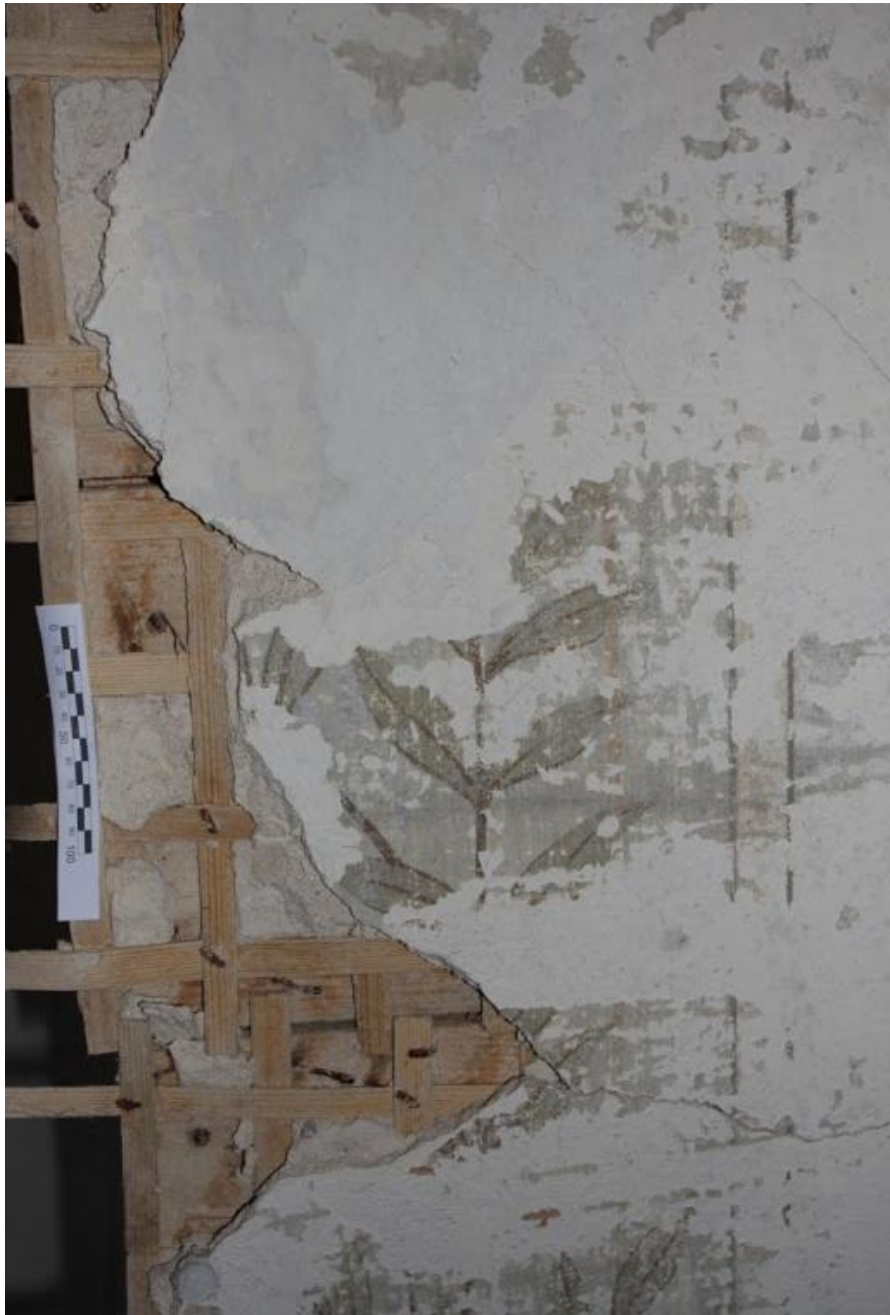
Kõige problemaatilisemaks uurimisobjektiks võib pidada **ruumi nr. 31 sissekukkunud lae**. Lael puhastati välja maalingud ning võeti nendest kontaktkoopiad. Ruumis on säilinud originaalses asukohas üks lae serv, mida on tulevikus võimalik süvendatult uurida. Kahjuks ei olnud maalingute halva säilimise tõttu sissekukkunud lael võimalik tuvastada suuremat maalinguskeemi.

Ill. 48. Säilinud maalingufragment sissekukkunud lael ruumis nr. 31.

Uuringute lõpparuanne on koostamisel ning valmib juuniks 2013. Lõpparuanne võtab ülesandeks lisaks leitud maalingute ja siseviimistluskihtide dokumenteerimisele ka nende konserveerimislahenduste ja -kontseptsiooni väljapakkumise ning kaardistab kultuuriväärtuslikud detailid.
