KURESSAARE AJALOOLISED INTERJÖÖRID
JA NENDE VÄÄRTUSTAMINE

Magistritöö

Autor: Gerda Ruuser

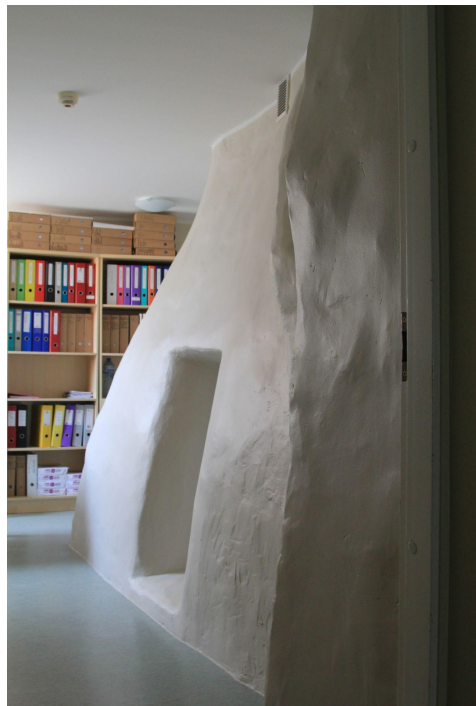
4. Mantelkorsten, Tallinna 23, 2020. Foto autor teadmata.

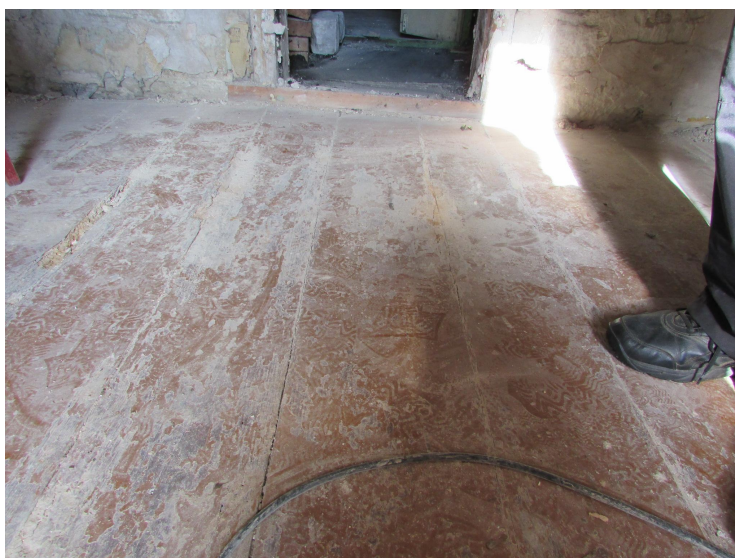
31. Laudpõrand, Suur-Põllu 14. Foto: Keidi Saks, 2016.

Kõige suurema osa Kuressaares säilinud ajaloolistest põrandatest moodustavad puidust laudpõrandad (ill 31), mida üldjuhul näeme värvituna. Analüüsi käigus fotosid uurides märkas autor, et enamik laudpõrandaid on paigutatud toa pikema külje suhtes risti. Leidus ka üks erand, kus põrandalaudis oli paigutatud pikema küljega paralleelselt. Autor pole kindel, kas sellel mingit ajaloolist seost on, kuid tegu võib olla loogikaga, kus laua suund on valguse poole, et visuaalselt ruumi suurendada. Puitpõrandatest on veel säilinud parketti (ill 32). Aadressil Kauba 7 teise korruse kahest ruumist leiti ja dokumenteeriti enne siseruumide põhjalikku ümberehitamist Kuressaare kontekstis haruldased põrandamaalingud¹²⁵. Ajaloolistest põrandatüüpidest on veel säilinud paekivipõrandat (ill 33) ja keraamilisi põrandaplaate (ill 34). Seda, millistes hoonetes ajaloolisi põrandaid säilinud on, saab vaadata autori koostatud tabelist (Lisa 3).

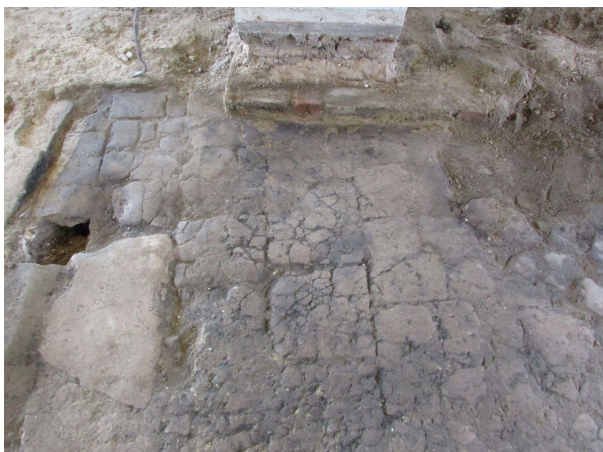
33. Paekivipõranda jäänused leitud mantelkorstna asukohast, Pikk 54. Foto: Keidi Saks, 2019.

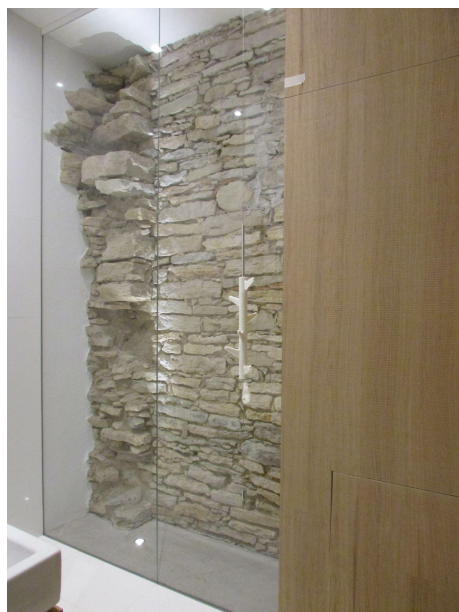
37. Eksponeeritud päekivist mantelkorstna välissein, Tolli 3. Foto: Keidi Saks, 2015.

Veel on Kuressaares palk-, paekivi- (ill 37) ja telliskiviseinu, kuid nende puhul on tegemist hoone kandekonstruktsioonidega, mida ajalooliselt ei ole eksponeeritud. See on pigem kaasajal levinud võte.

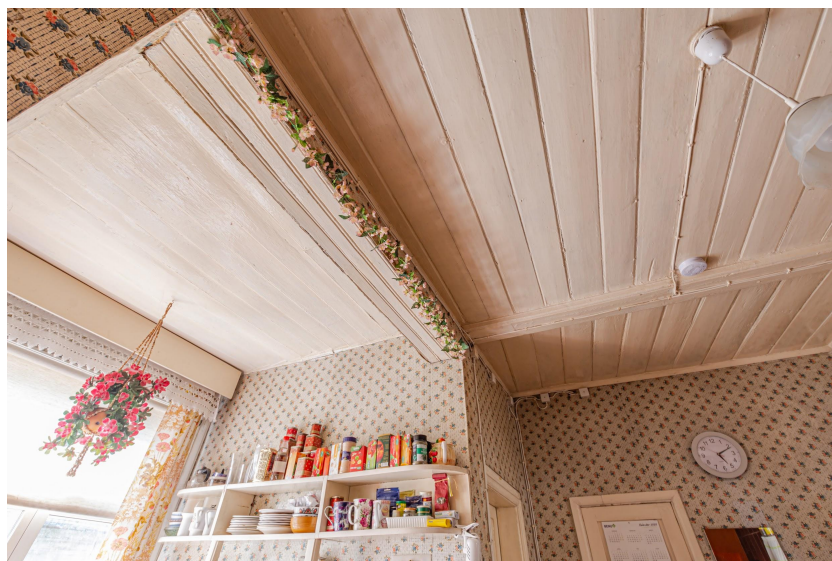
38. Värvitud laelaudis, Uus 12. Foto: Maris Sepp, 2020.

Kõige enam on kasutatud Kuressaare lagede viimistlemiseks laelaudist, mis on tavaliselt värvitud heledaks (ill 38). Laelaudist esineb poola laudisena (ill 39) või profileeritud laudisena. Kuressaares on säilinud ka erilise kujundusega puitlagesid, kus laudisega on moodustatud lakke mustreid. Kalasabamustrisse paigutatud laudist on kasutatud Pargi tn 1 ja Pikk tn 9a hoones. Samuti on mõnedes hoonetes säilinud ruumi laes rombjaalt paigutatud laudist, mille keskel asetseb puidust rosett (ill 40). Näiteks oli Garnisoni 16 asuva koolimaja laes kunagi päikesekiirte motiiviga ornament. Lisaks on alles värvimata laudisest lagesid, diagonaallaudisest lagesid, tahvellagesid ja kassettlagesid.

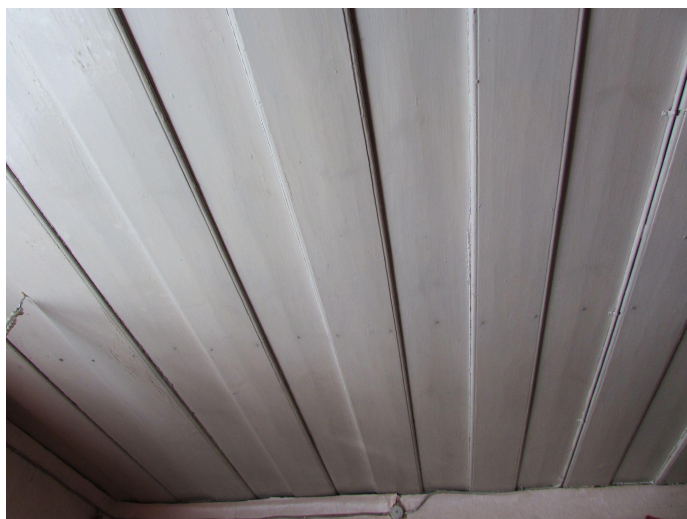
39. Poola laudis, Töökoja 10. Keidi Saks, 2021.

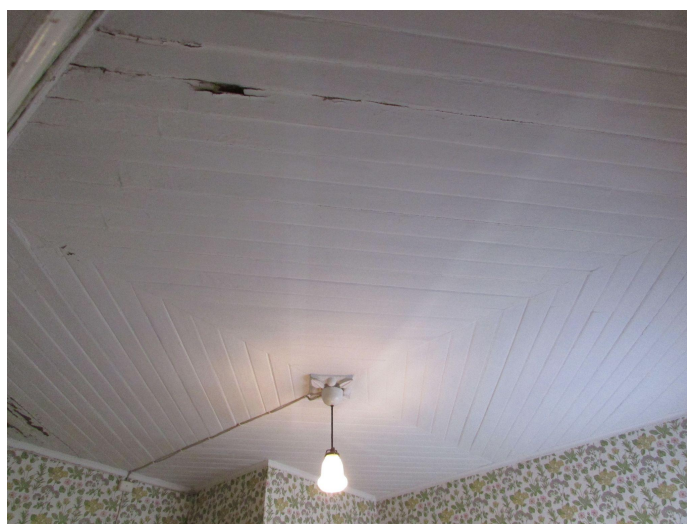
40. Rosetiga rombimustrisse paigaldatud lagi, Suur-Sadama 49. Foto: Keidi Saks, 2021.

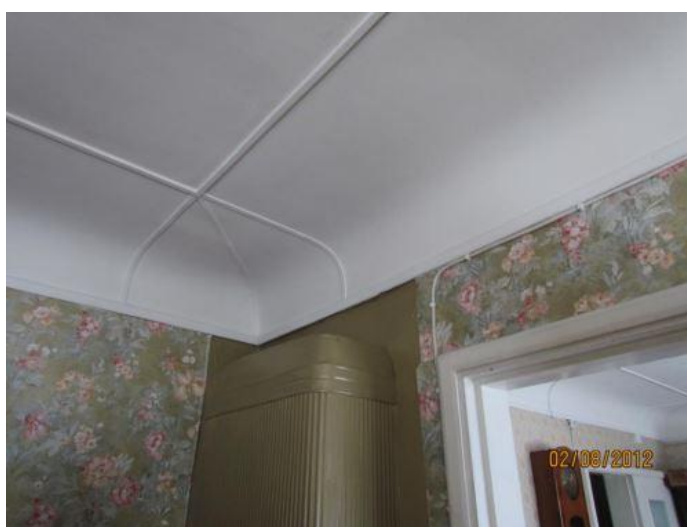
41. Liistudega dekoreeritud peegellagi, Tolli 15. Foto: Lilian Hansar, 2012.

Teine osa lagedest on lihtsad krohvitud peegellaed (ill 41), mida samuti leidub vanemates hoonetes hulgaliselt. Kuressaare laed on olnud kaunistatud stukiga (ill 42), kuid seda leidub pigem harva. Lisaks eelpool loetletutele on säilinud paar talalage, ristvõlve keldrites ning preisi võlve vahelaena raudteeliiprite vahel.

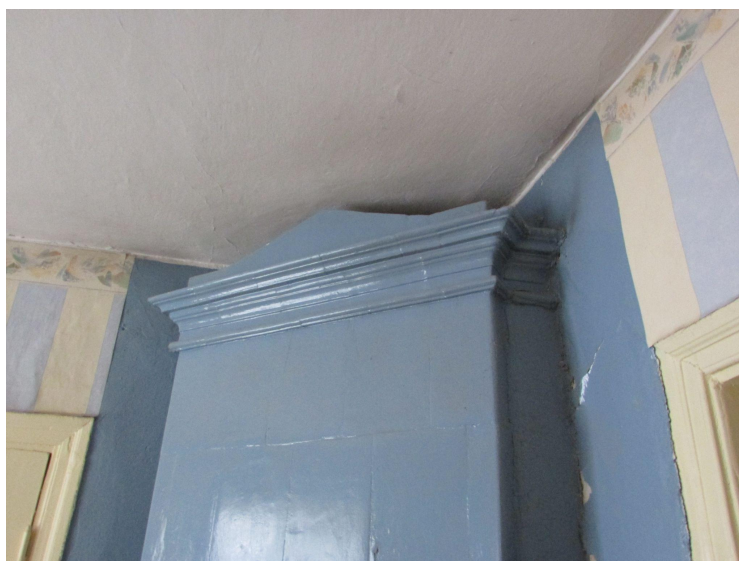
52. Värvitud pottidest ahi karniisiga, Kesk 1. Foto: Keidi Saks, 2019.

Palju on säilinud glasuurimata (ill 52) ja glasuuritud ahjupottidest ahjusid (ill 53) ja kahhelahjusid. Mõnel juhul on pottahi karniisiga kaunistatud. Veel leidub plekist ümarahjusid (ill 54) ja kuue- või kaheksanurkse alumise osaga plekkahjusid. Palju on ka plekiga kaetud kandilisi ahjusid (ill 55). Rohkem leidub mustaks värvitud, kuid on ka valgeid. Tegemist on nõukogudeaegsete ahjudega, kuid see ei tähenda alati, et terve ahi pärineb nõukogude ajast. Mõnikord vahetati ära vaid ahju kest. Näiteks majas aadressil Lootsi 16, kus elavad autori vanavanemad, seisab samasugune 1960. aastatel plekiga kaetud ja seejärel mustaks värvitud ahi. Enne olid ahjupotid kaetud glasuuriga, kuid kuna see amortiseerus, tuli see välja vahetada. Lootsi 16 ei ole kindlasti ainuke hoone Kuressaares, kus vana ahjuga sarnaselt tehtud on. Palju leidub soojamüüriplaite (ill 57). Pioneeri pliidest õnnestus tuvastada vaid üks (ill 56). Säilinud on ka nõukogudeaegseid malmradiaatoreid.

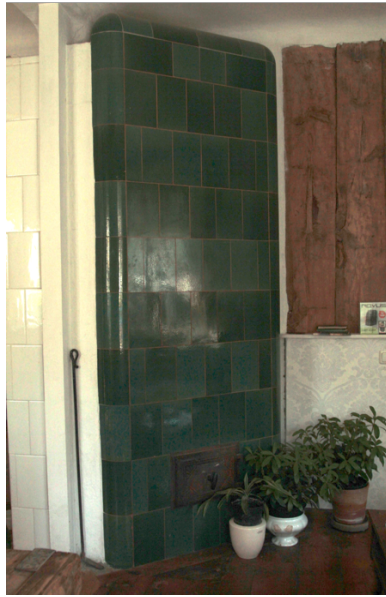
53. Glasuuritud pottahi, Garnisoni 22. Foto: Kätlin Kaganovitš, 2020.

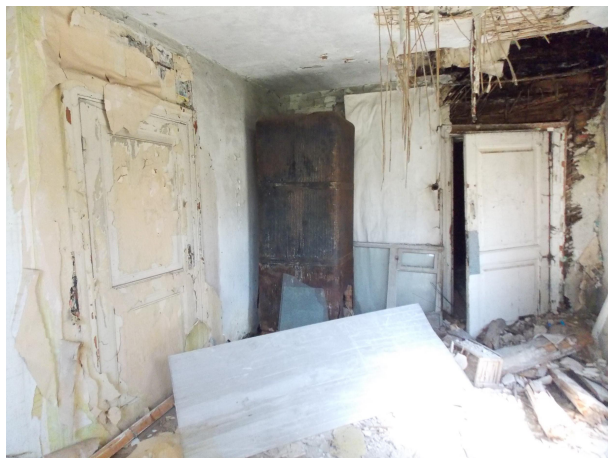
55. Plekiga kaetud kandiline ahi, Suur-Sadama 14. Foto: Keidi Saks, 2014.

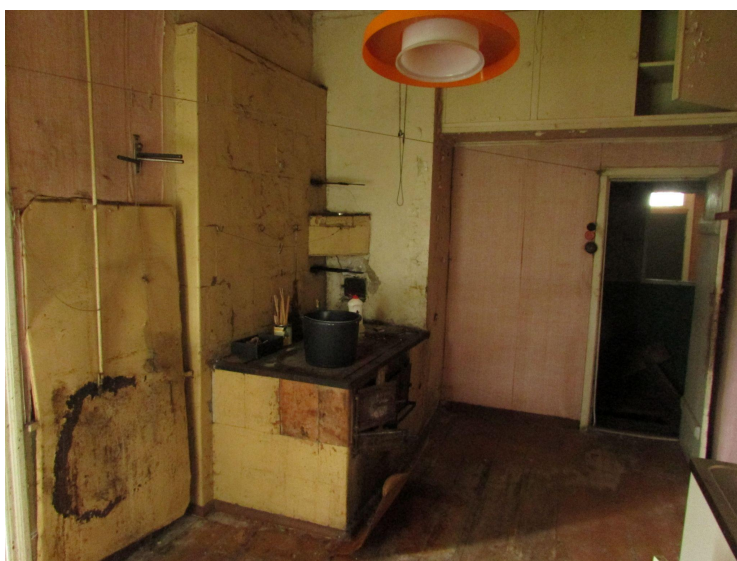
57. Soojamüüriaga pliit, Allee 10. Foto: Keidi Saks, 2017.

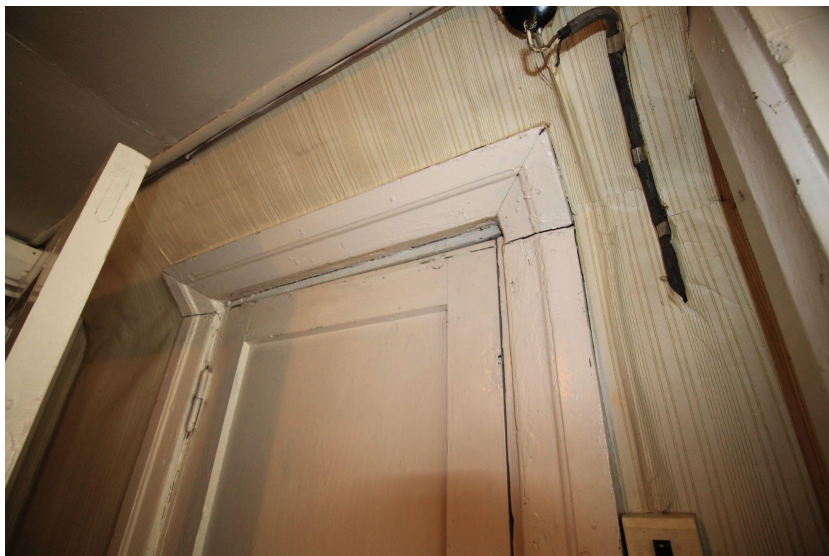
58. Profileeritud uksepiirded, Aia 30. Foto: Astra Tikas, 2019.

Interjööridetailidena käsitletakse kõikvõimalikke siseruumi jäävaid poste, sisseehitatud mööblit, luuke, redeleid, põrandaliiste, piirdeliiste uste ja akende ümbruses (ill 58). Juugendlikud puidust postid ja piiluauguga laudsein kaunistasid kunagi Kauba 7 ühekorruselise ärihoone ostusaali. Nõukogudeaegsed sisseehitatud kapid moodustavad samuti osa interjöörist. Tulli 29 hoones, mis on ehitatud korteriteks, on trepikoja laes luuk, milleni viib redel (ill 59). Teist sellist luuki ja redelit autor allikaid läbitöötades ei leidnud.

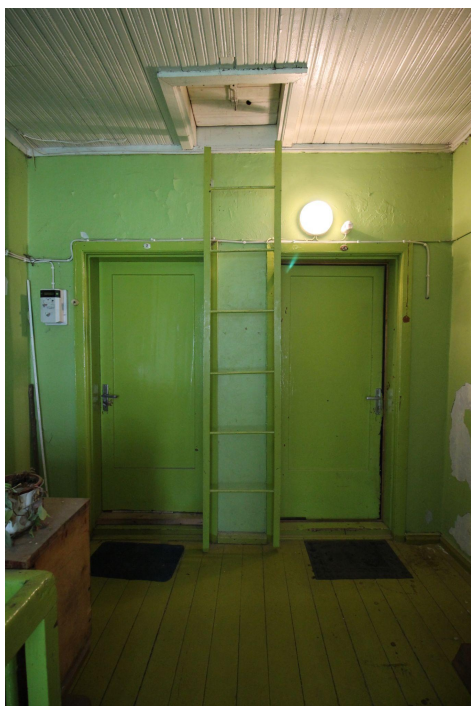
59. Trepikoja lae luuk ja selleni viiv redel Tolli 29 kortermajas. Foto: Astra Tikas, 2019.

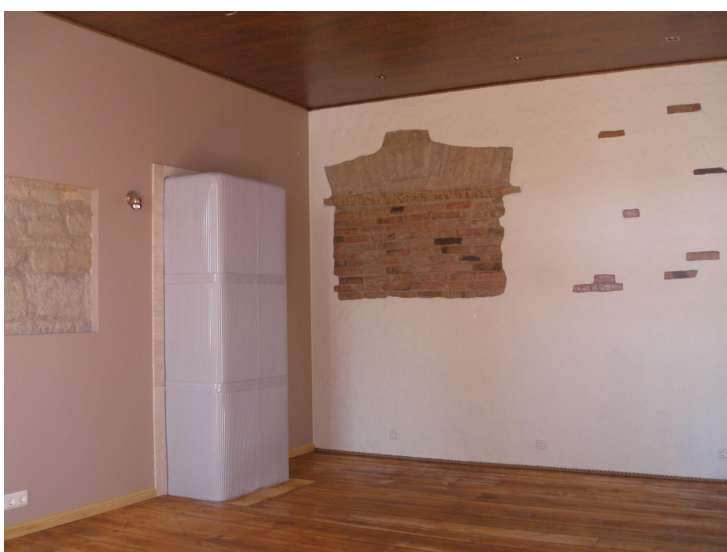
77. M. Körberi 4 plekkahi ja eksponeeritud konstruktsioonid. Foto: Silvar Nõu, 2015.

Hoone pärineb 19. sajandi keskpaigast. Tänapäevaks on maja jagatud korteriteks. Pärast renoveerimistöid eksponeeriti praeguste omanike poolt ühes ruumis vana tellistega kinnimüüritud ukseava, paekivisein ja mõned üksikud tellised. Hoones asub nõukogudeaegne plekkahi (ill 77). Laiad aknalauad ja paksud seinad viitavad sellele, et hoone põhikehand on säilinud algses mahus.¹⁴⁷
