EESTI KUNSTIAKADEEMIA

Patarei nr 2  
HELGIHEITJA VARJEND SUURUPIS

2020/2021 õppeaasta  
Arhitektuuri konserveerimise ja restaureerimise täiendkoolituse lõputöö

Tallinn 2021

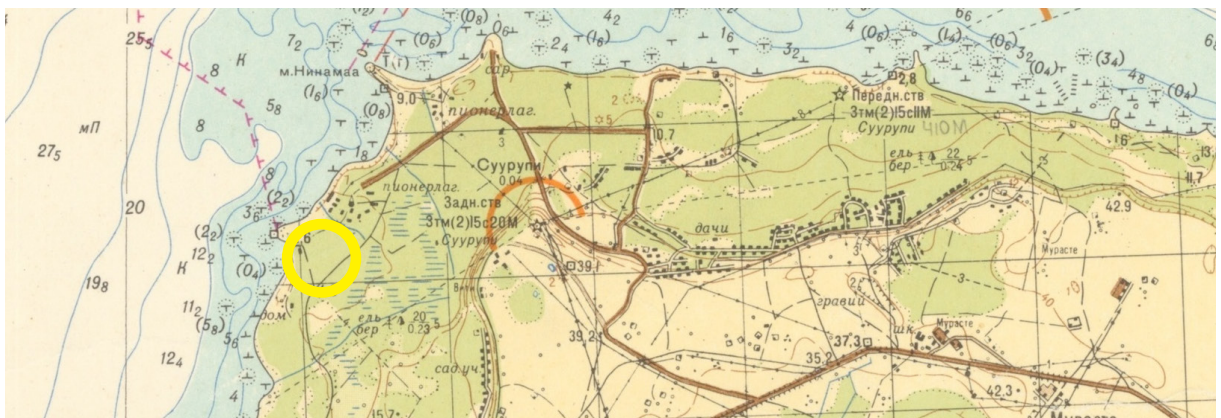
Illustratsioon 8. Suurupi kaart 1986 aastal

Nõukogude ajal rajati patareisse nr 2 sideväelinnak, mis jagunes kahe väeosa vahel.<sup>9</sup> Rannapatarei nr 3 oli samuti nõukogude sõjaväe kasutuses. Sellel ajal tekkis tsariaegsete kaitserajatiste kõrvale ka mitmed silikaattellistest rajatisi. Nõukogude kaartide peal kannab sideväelinnak nime „pioneerlaager“ . (ill 8)

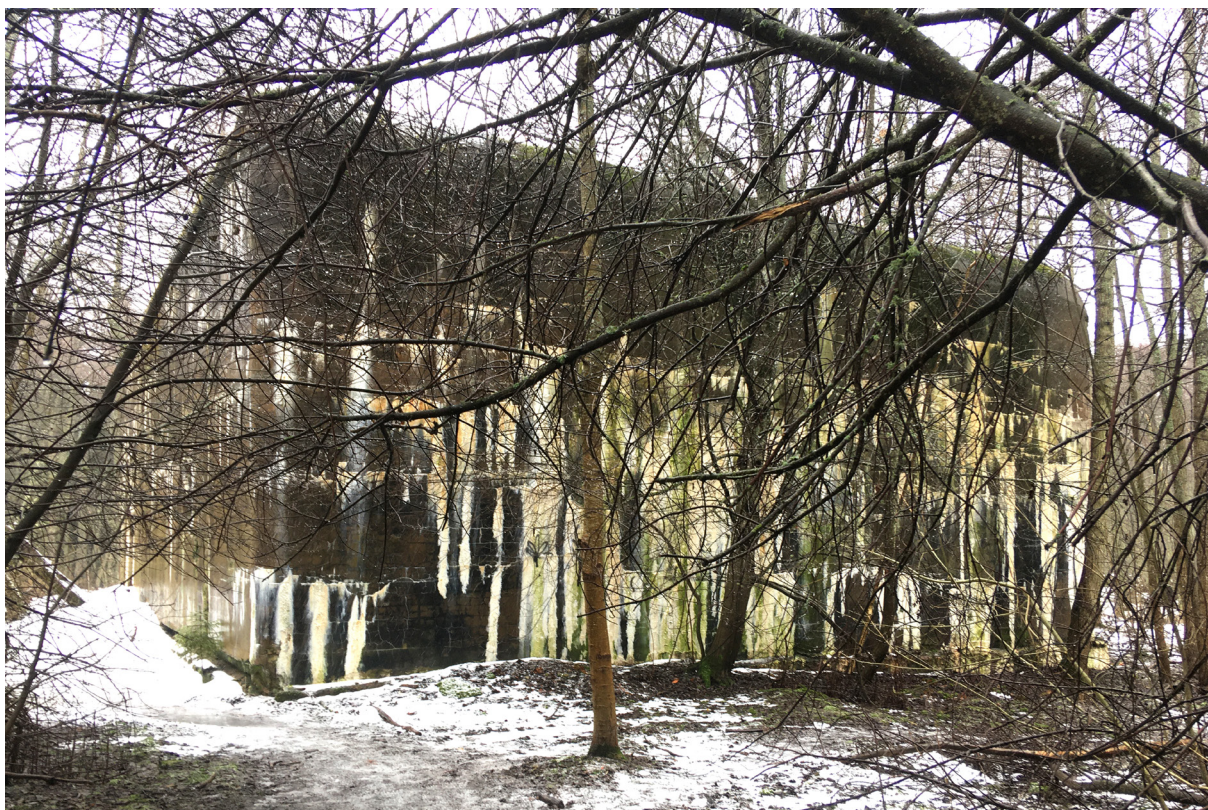
Varjend on suhteliselt hästi säilinud. Hoone välispinnal on soolakahjustusest tekkinud omanäoline muster. Soklis on näha suuremaid auke. Maapind on sokli ümber ebatasane ja puud kasvavad rajatisele väga lähedal. Katusel kasvab sammal. Varjendi sees on sisekrohvil nähtavad soolakahjustused. Metallist talad on roostetanud, samuti on roostetanud kõik teised säilinud metallidetailid. Kaks tagumist ruumi on täis prügi.

Illustratsioon 9. Vaade varjendile

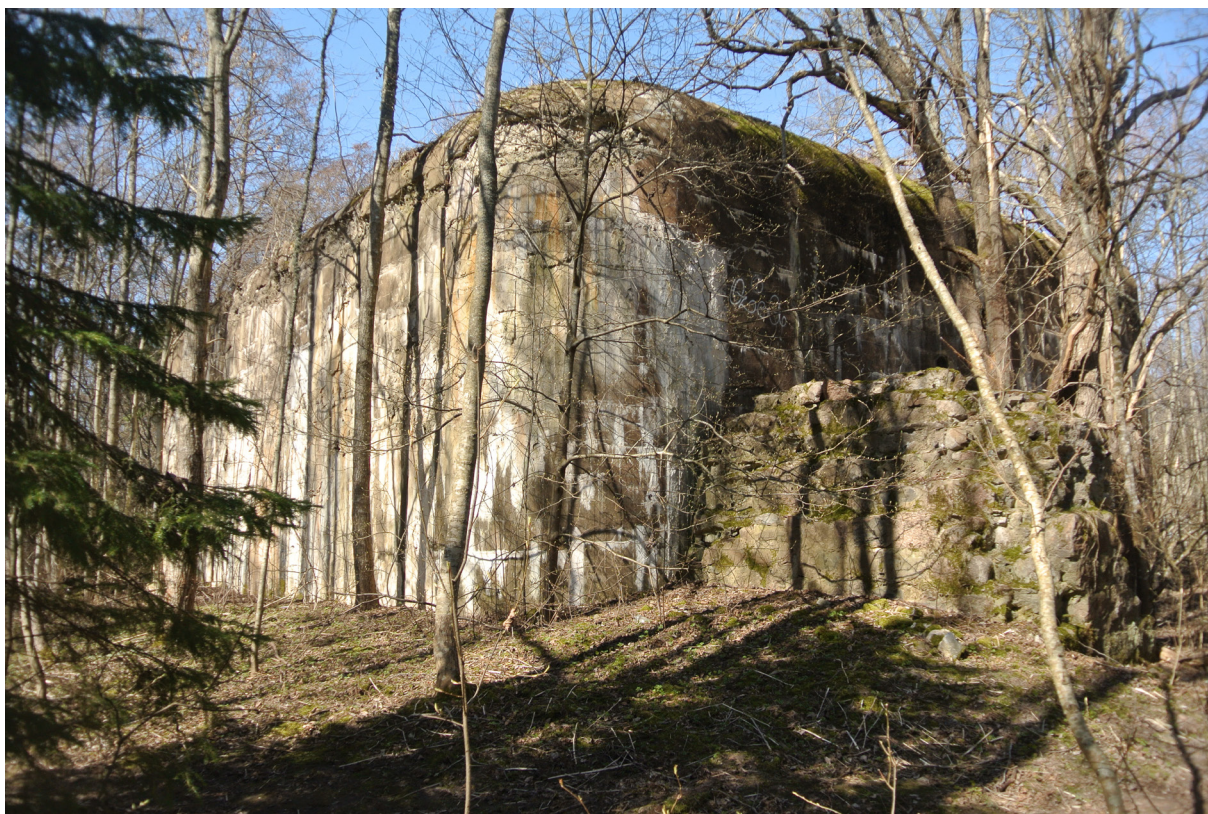
Illustratsioon 10. Vaade varjendile

Varjend on betoonist ümarnurkadega kuubik 16x20x7m. Seinad on valatud graniitkivitükkidest täitematerjaliga betoonist (ill 11). Seinad ja katus on viimistletud tasanduskrohviga. Rajatisel on seinast eenduv sokkel, mis on kaetud graniitvoodriga (ill 12 ja 13).

Hoone nurgad on ümarad, kaks nurka on raadiusega ca 500mm ja kaks suurema raadiusega ca 1500mm. Kolm seinat on sirged, ühes seinas on näha väikest astet.

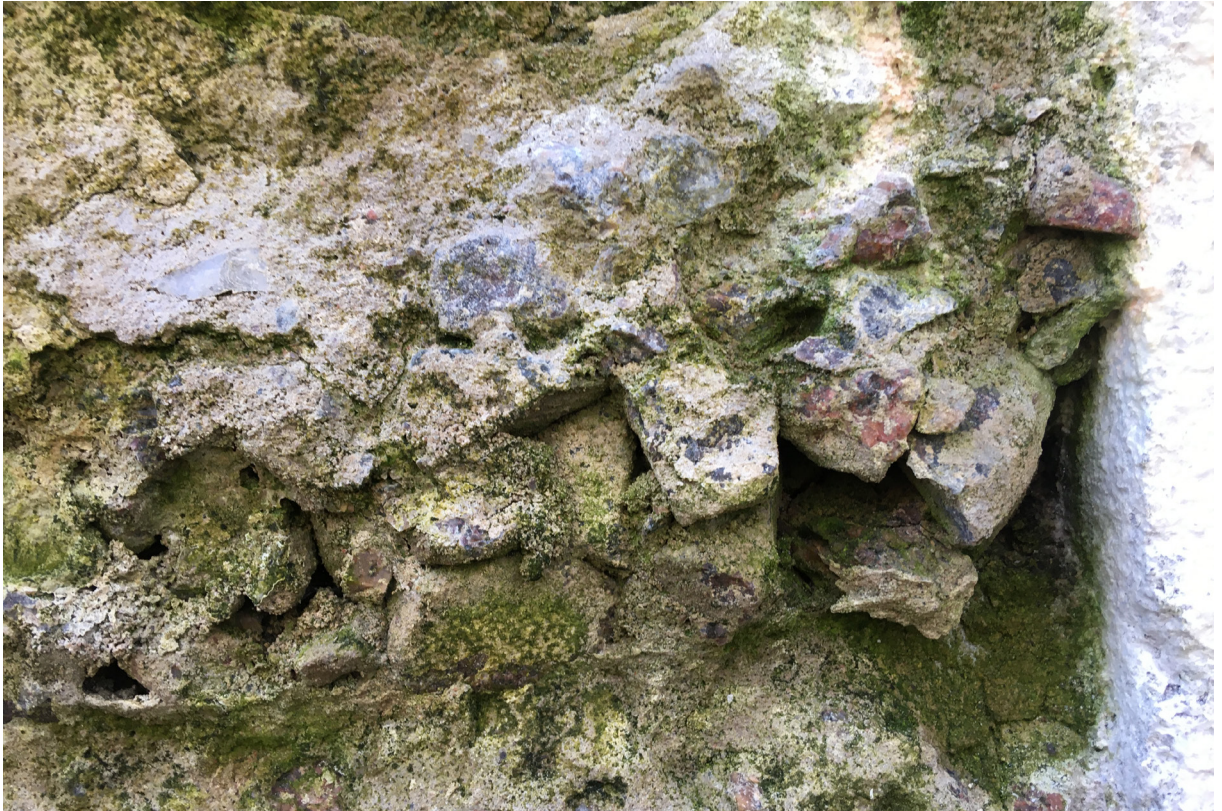
Illustratsioon 11. Betooni täitematerjal on graniitkivitükid

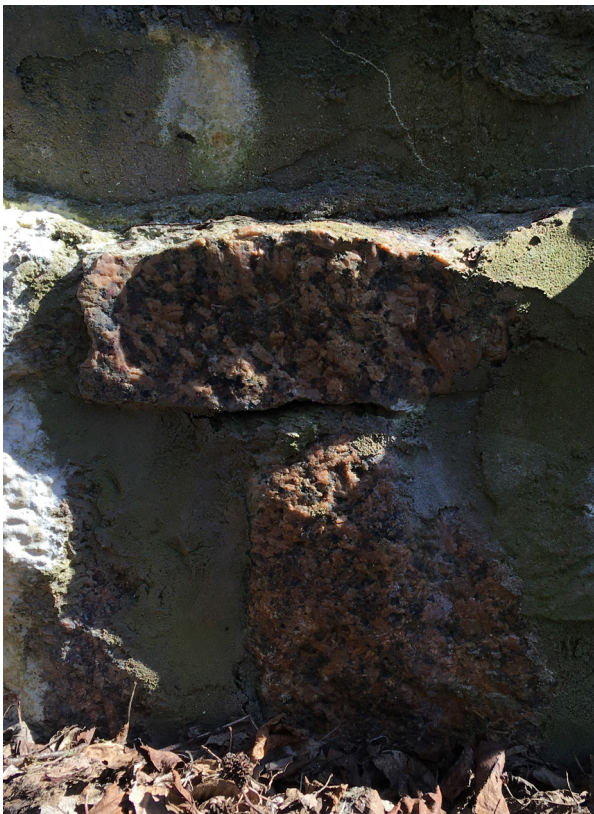
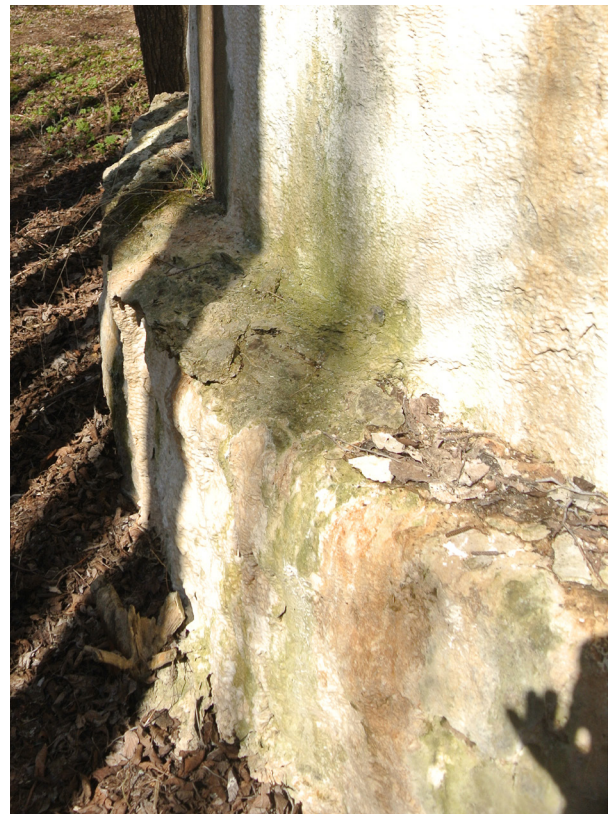
Illustratsioon 12 ja 13. Graniitvoodriga sokkel

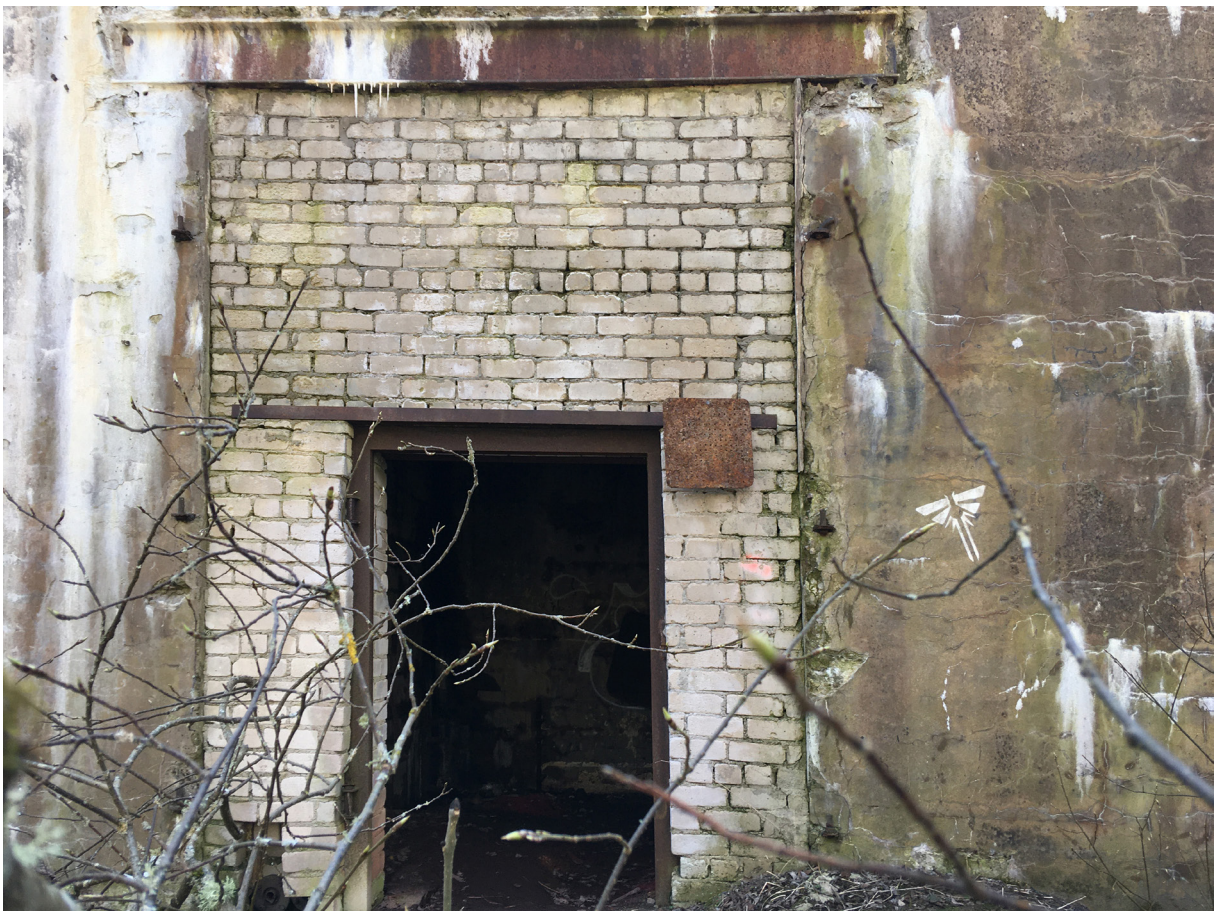
Hoonel on üks ukseava ja kaks väikest aknaava. Ukseava on osaliselt kinnimüüritud, ukseid säilinud ei ole (ill 15). Aknaavad on silikaattellistega kinni müüritud, tõenäoliselt on see toimunud nõukogude ajal.

Illustratsioon 15. Ukseava on osalislt kinni müüritud silikaattellistega

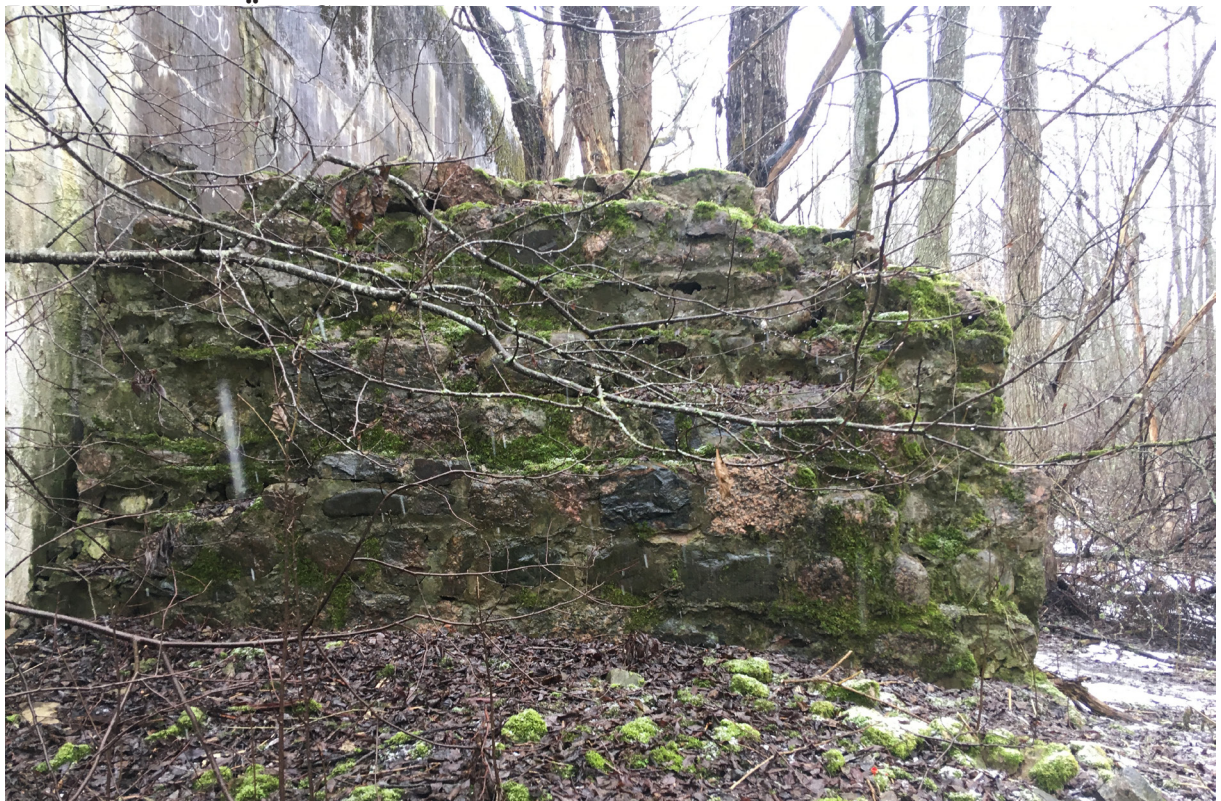
Varjendi kaguseina ääres asub graniitplokkidest müür ja aukudega betoonplaat, mille all asus jõujaama kütusepaak (ill 16 ja 17). Sarnane plaat on näiteks Kakumäel patarei nr 4 helgiheitja jõujaama küljes.<sup>10</sup>

Illustratsioon 16. Graniitplokkidest müür

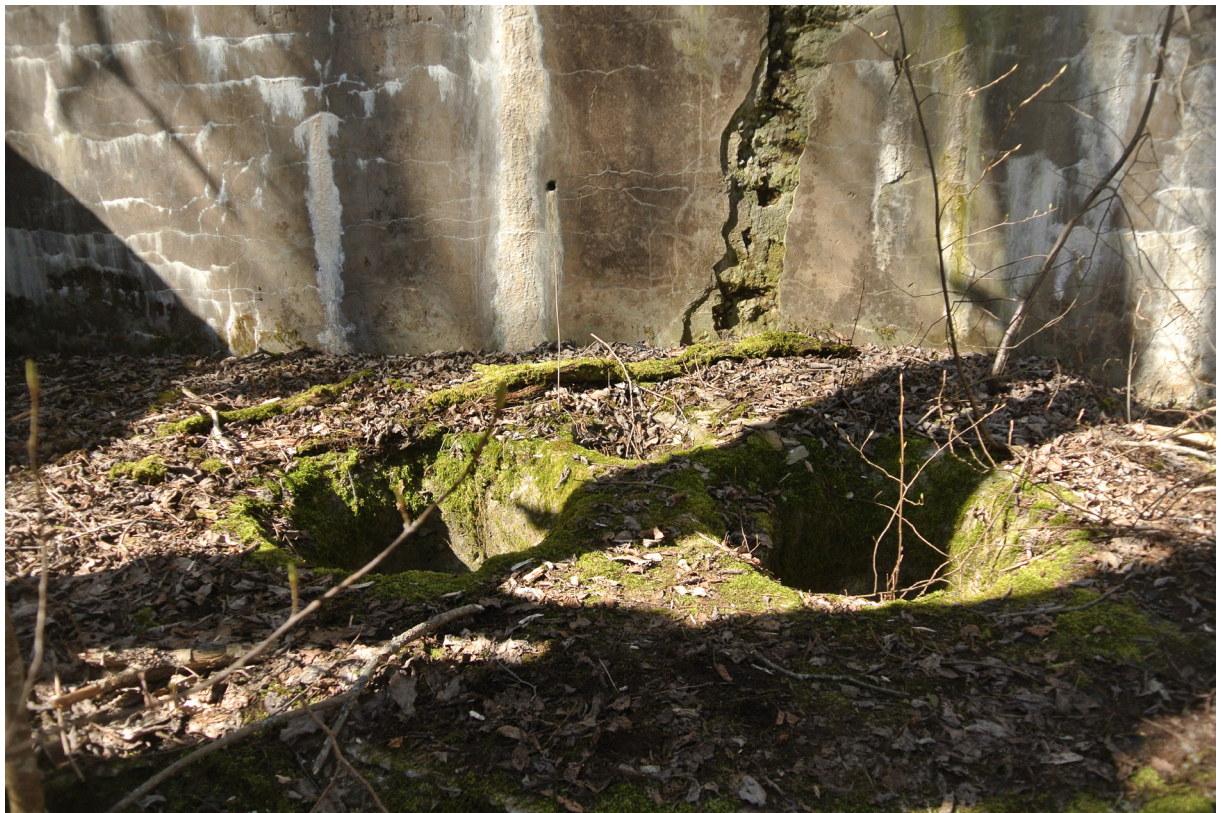
Illustratsioon 17. Aukudega betoonplaat

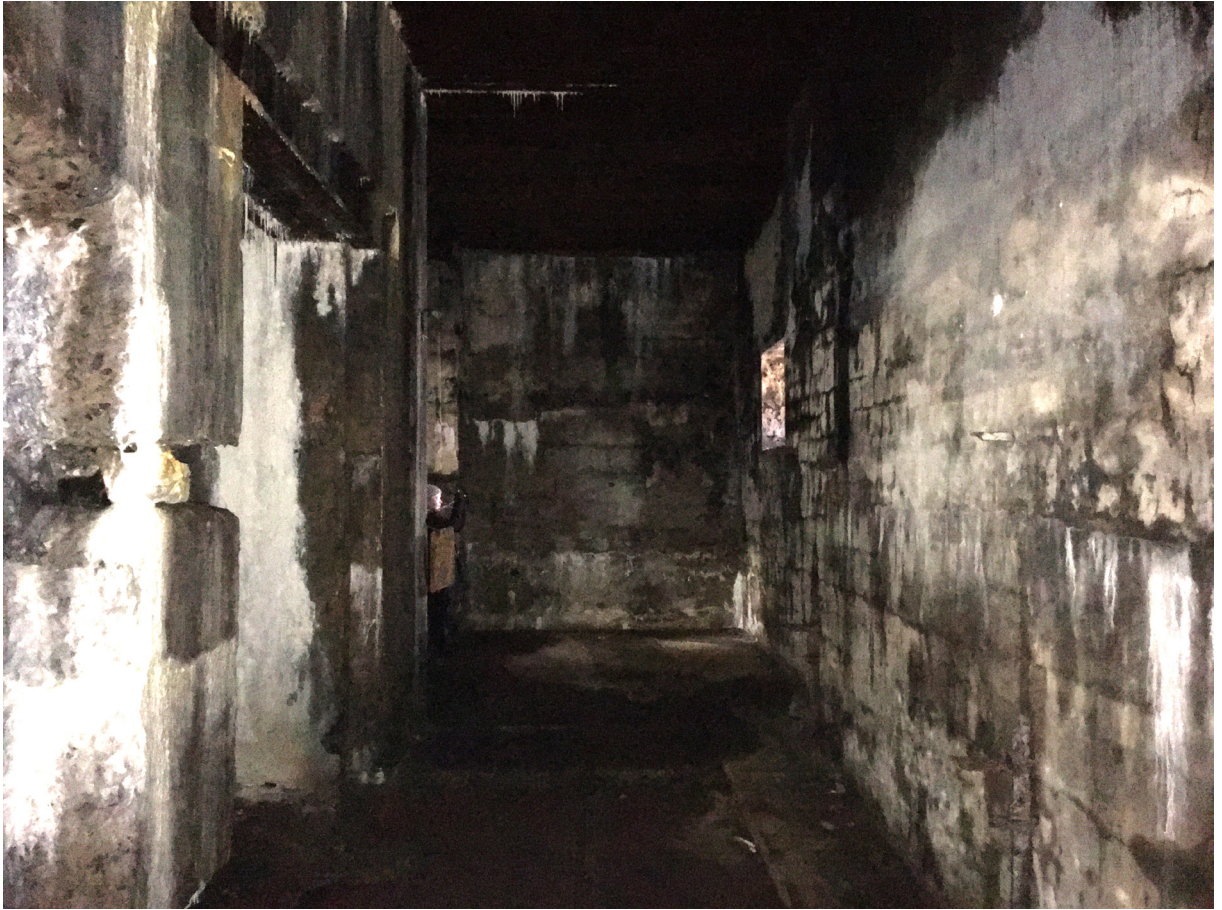
Illustratsioon 19. Pööranguruum

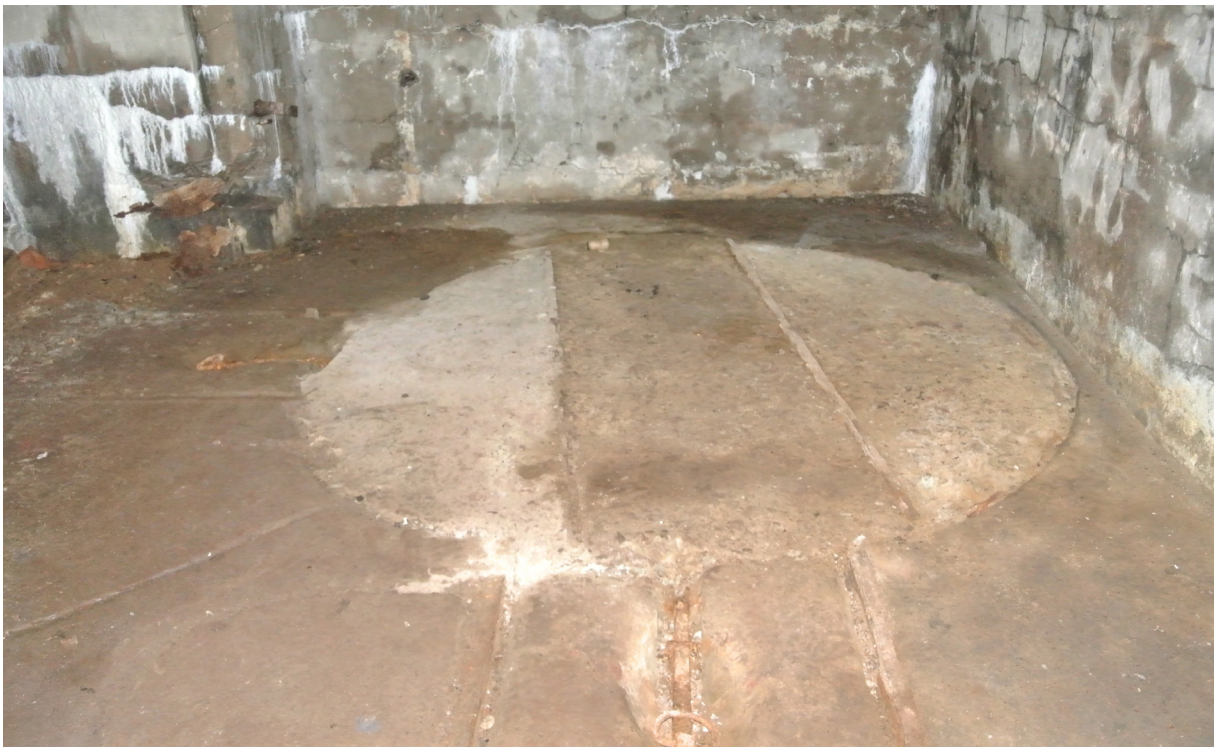
Illustratsioon 20. Pööramisring põrandas

- Betoonist põrand tuleb säilitada. Põrandas olev pööramisring ja rööpad eksponeerida.
- Siseruumidesse võib lisada ruumobjekte. Ruumobjekti maksimaalne kõrgus 2,6m.

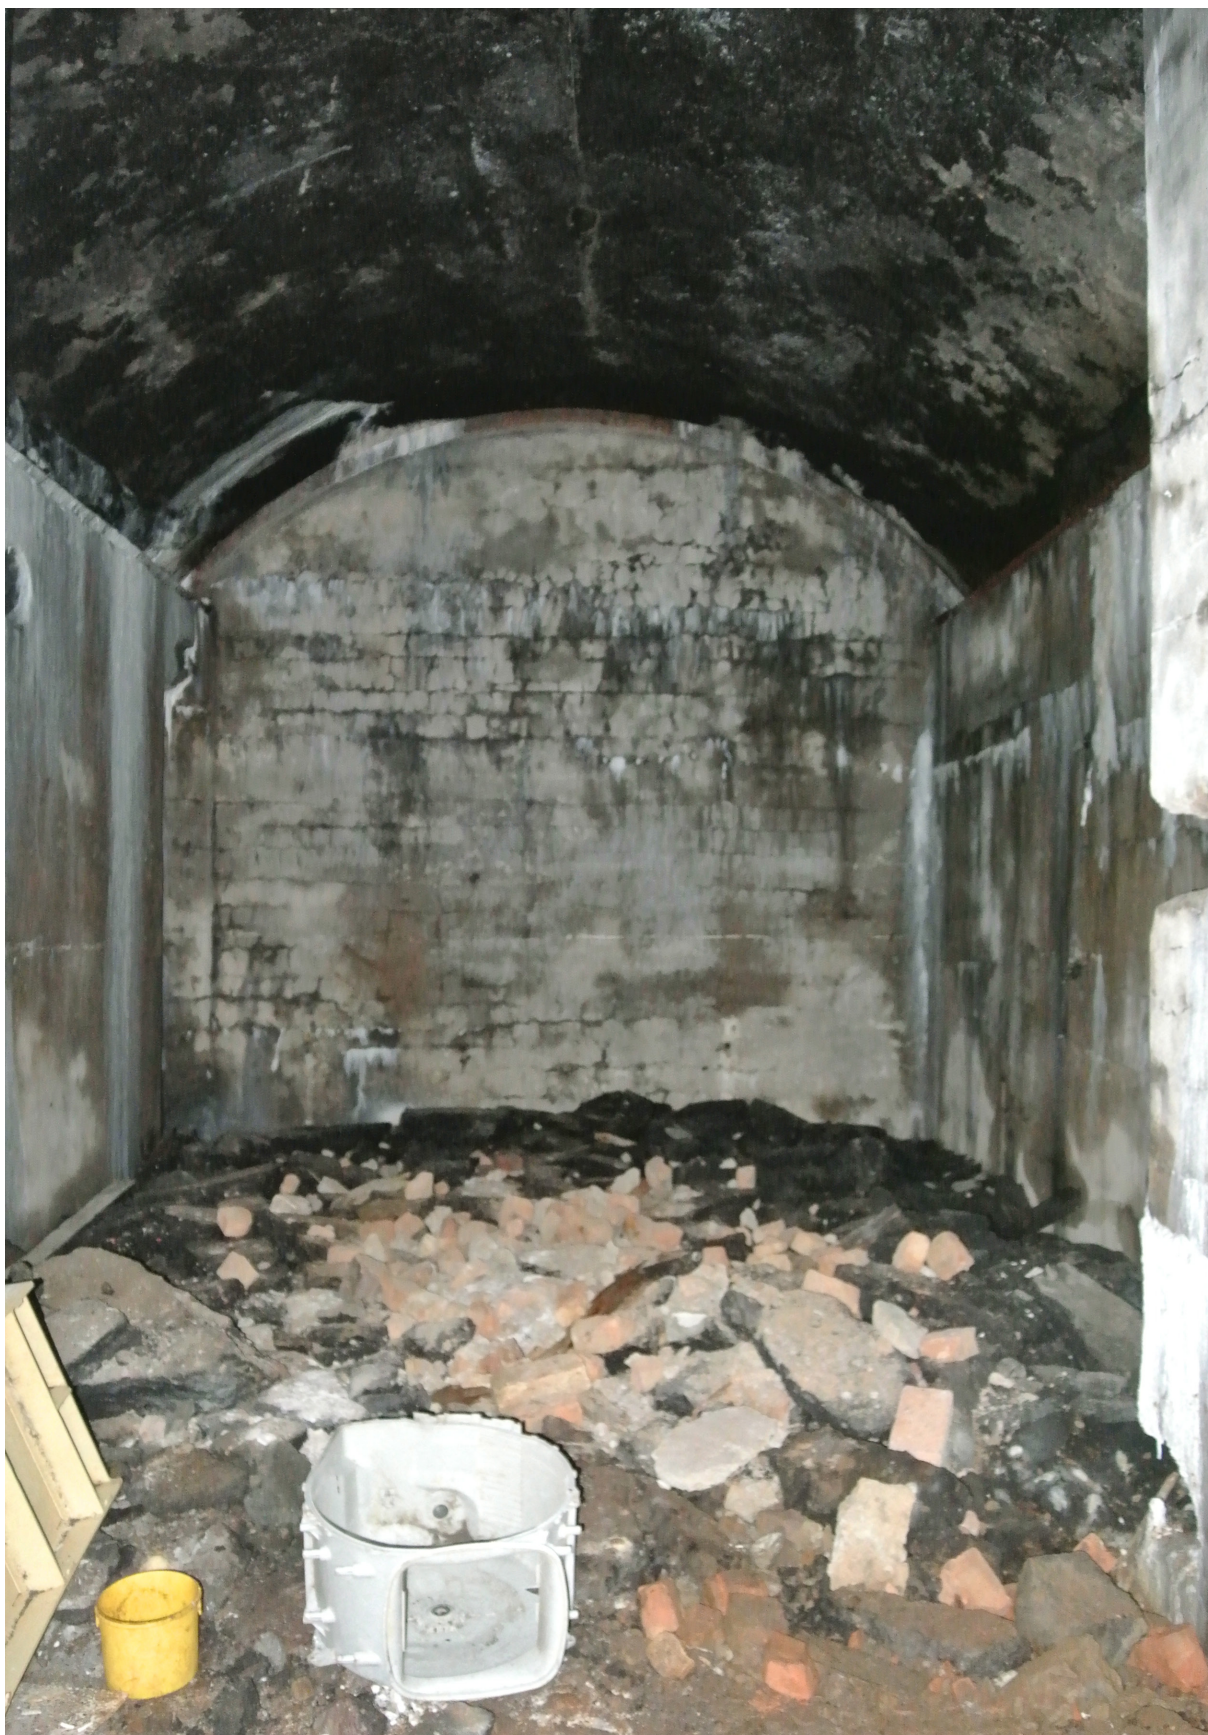
Illustratsioon 21. Prožektori ruum

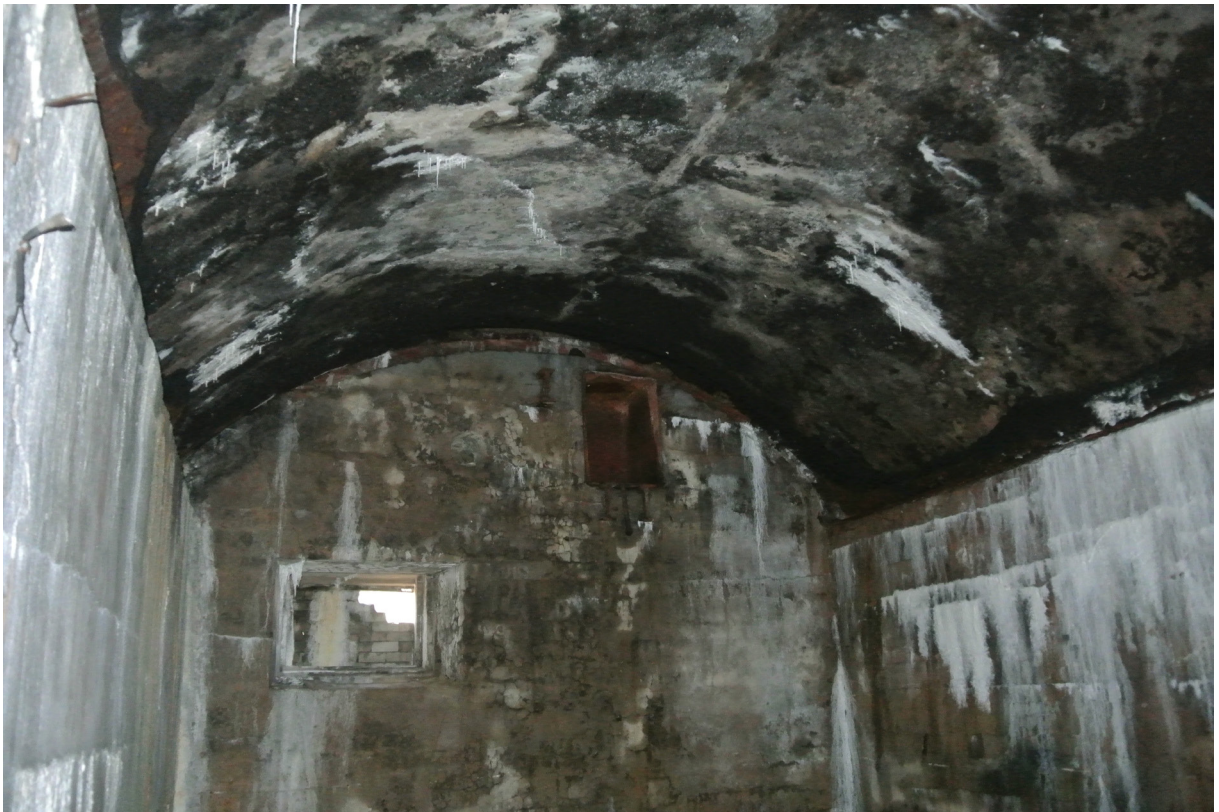
Illustratsioon 22. Jõujaama ruum

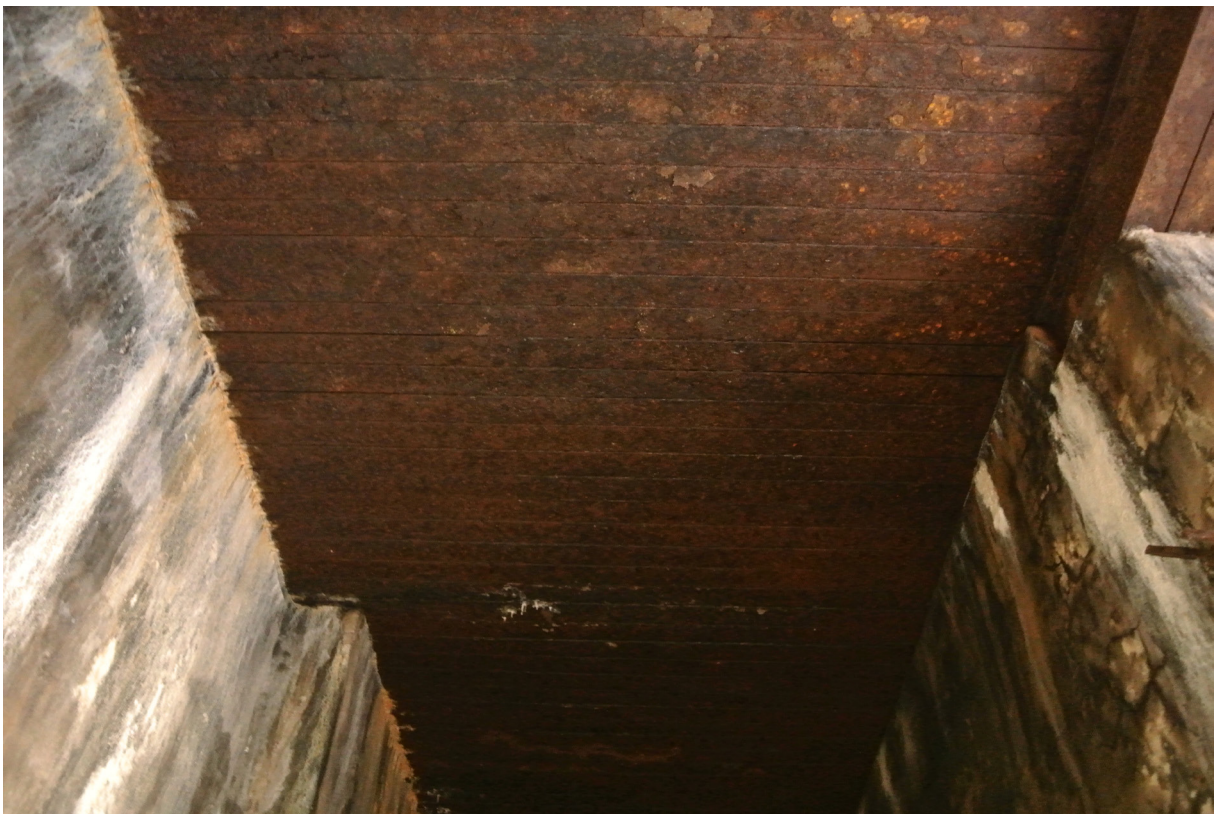
Illustratsioon 23. Pööranguruumi lagi

Raudbetoonist seinad ja lae metallkonstruktsioon tuleb säilitada ning parandada, kaitstes neid edasise kahjustamise eest. Neid tuleb maksimaalselt eksponeerida.

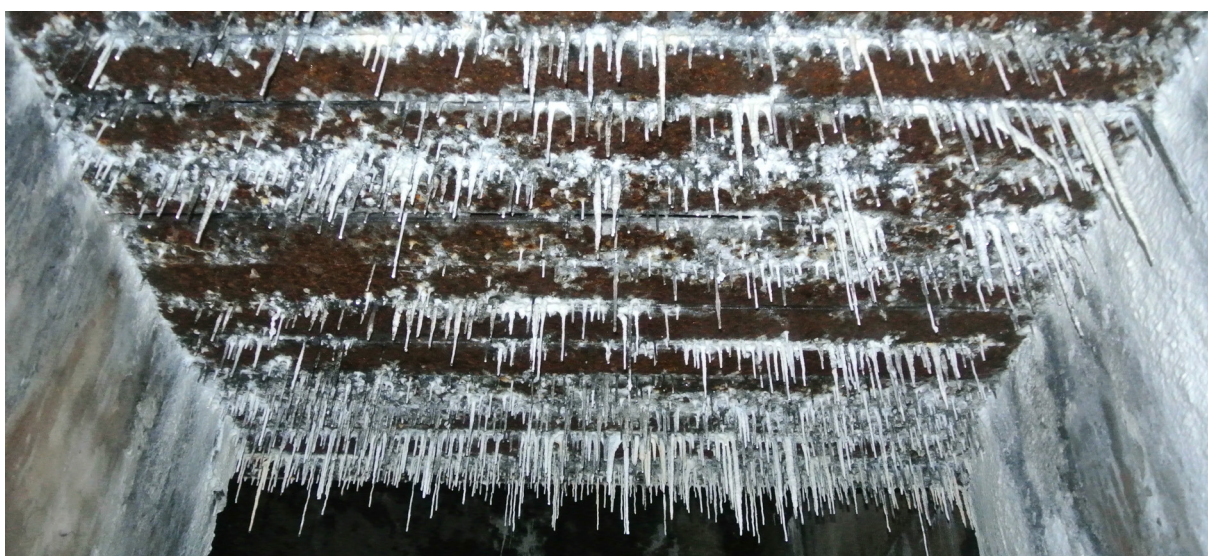
Rajatise peamiseks kahjustuste tekkepõhjuseks on hooldamatus. Raudbetoon on kauakestev materjal, kuid nagu ka teised materjalid see vananeb ja laguneb. Varjend vajab regulaarset hooldust ja betooni tuleb kaitsta ilmastikumõjude, eeskätt niiskuse eest. Vesi ja niiskus põhjustab betoonipinna erodeerumist ja sarruste ning metalltalade roostetamist. Vesi soodustab ka soolakahjustuste tekkimist betoonpinnal. Lahustunud soolad reageerivad betoonis olevate mineraalidega ning tulemusena muutub pind praguliseks ja tuleb kihtidena lahti.<sup>11</sup>

Illustratsioon 25. Metalltalade kahjustused

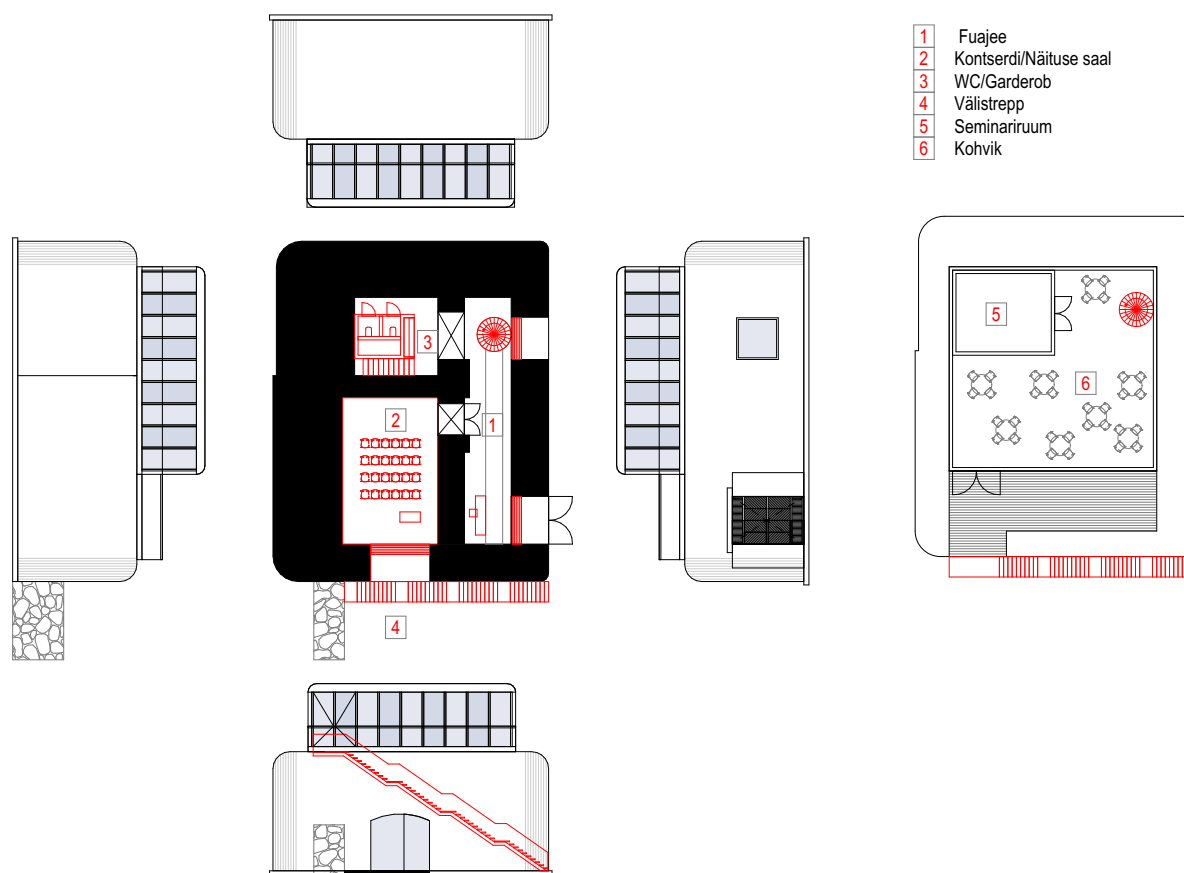
Varjendi väiksus ja loomuliku valguse puudumine on põhiliseks piiranguks sellele uue funktsiooni leidmisel. Rajatise ajalooline väärtus ei piira sellele lisamahu pealeehitamist. Vanaga kontrasti loov uus maht looks dialoogi mineviku ja tänapäeva vahel. Hoone võiks olla avaliku funktsiooniga, näiteks kultuuriasutus koos kohviku ja poega. Uued valgusrikkad merevaatega ruumid looksid kontrasti kõrgete poolpimedate varjendi ruumidega.

Varjendi pööranguruum muutuks fuajeeks. Selle ruumi pööramisringi kohal saaks olla korruseid ühendav metallist keerdtrepp. Prožektoriruumi saaks lisada ruumobjekti, kus oleks wc, garderoob ja tehnoruum. Jõujaama ruum on varjendi kõige suurem ruum. Seal saaks olla väike kontserdi/näituse/seminari saal. Ülevaal uues mahus saaks olla kohvik ja seminariruum.

Illustratsioon 28. Varjend kui üks osa uuest hoonest

- Hoone peale võib lisada kuni ühekordse mahu. Uus maht peab olema tagasiastes vähemalt 2m. Uue mahu kõrgus võib olla kuni 4 m ,selle brutopindala kuni 180 m<sup>2</sup>
- Uus maht peaks selgelt eristuma vanast osast. Uue mahu fassaadimaterjalina on eelistatav puit ja klaas.
- Hoone küljele võib lisada katusele viiva lahtise treppi.
