Käesoleva kursusetööga antakse ülevaade Toom-Kooli 1/Lossi plats 2 asuvast endisest aadlielamust.

Antakse lühiülevaade hoone ajaloost, ehitise olukorrast ja praegu teostatavatest restaureerimistöödest.

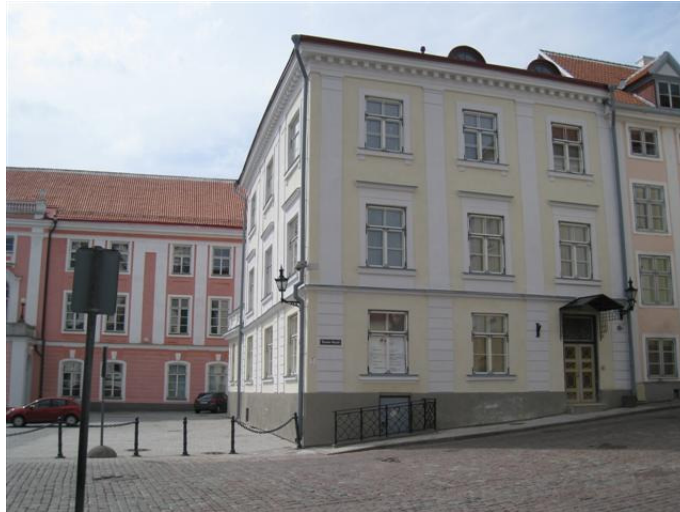
Joonis 3 Vaade hoone lõuna-ja idafassaadile

Kõik hoone ehitismahud säilitatakse olemasoleval kujul (joonis3).

Remonttööde käigus on restaureeritud hoone fassaadid, asendatud katusekate ja paigaldatud uued aknad. Uued aknad on valmistatud trepikojas säilinud vana akna eeskujul.

Katusekate vahetuse ajal on lisatud olemasolevatele uukakendele 3 uut väiksema mahulist katuseuuki. Katusele ja korstnatele ligipääsu tagamiseks on katusekorrusele paigaldatud 1 katuseaken.

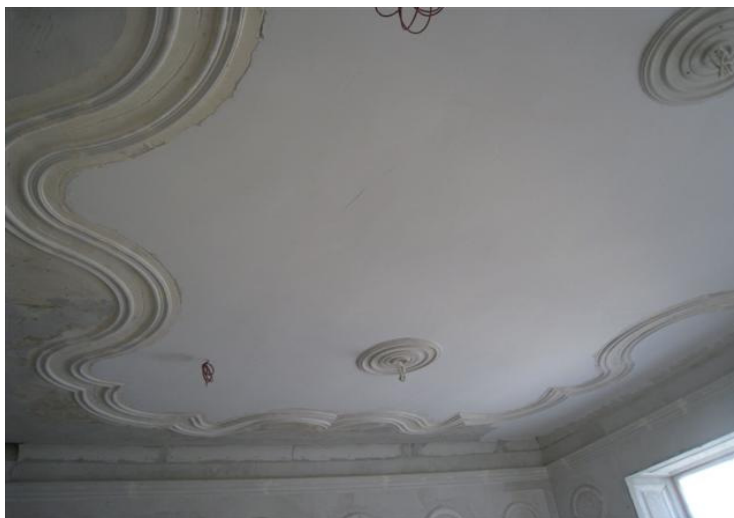
Joonis 7 Lae stukkdekoor 2.korrusel

Laed on krohvitud. 2. korrusel on säilinud laekarniisid ja osa stukkdekoori. Säilinud on ka 3 laeroseetti. Kõik säilinud laekarniisid, laeroseetid ja säilinud varaklassitsistlik stukkdekoor restaureeritakse (joonis 7). Stukkdekoori hävinud osad taastatakse säilinud detailide eeskujul.

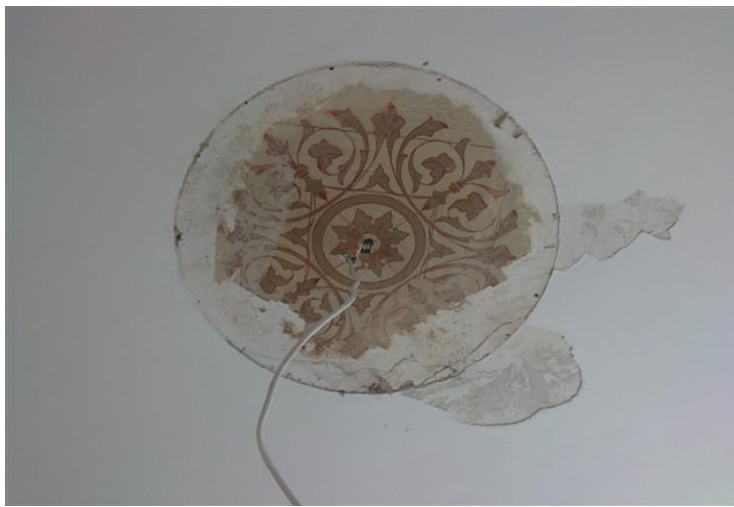
Joonis 8 Fragment säilinud 2.korruse laemaalingust

Ehitustööde käigus tuli laeroseti eemaldamise käigus välja laemaaling (joonis 8). Kuna see ei haaku siseviimistlusprojektiga, siis maaling konserveeritakse, liimistatakse ja värvitakse üle laevärviga. Papp- kipsrosett paigaldatakse liimiga, et mitte vigastada maalingut.

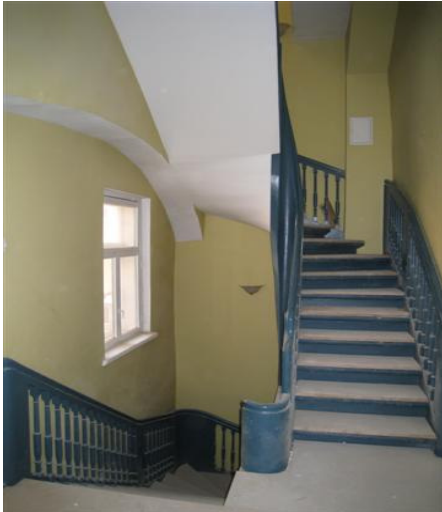
Joonis 9 Hoone puidust peatrepp

Hoonepuidust peatrepp ja pööningutrepp pärinevad 19. sajandi lõpust (joonis 9 ja 10).

Hoones on neli sisetreppi. Trepid restaureeritakse. Keldritrepp on paeastmetega sisetrepp.

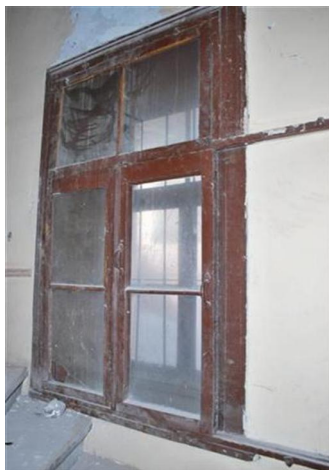
Joonis 11 Restaureeritav puitaken

Trepikodades on säilinud 2 vana akent (joonis 11). Vanad aknad restaureeritakse. Uued aknad on valmistatud vanade eeskujul. Aknaklaasid on kititud ja aknad on värvitud õlivärviga.

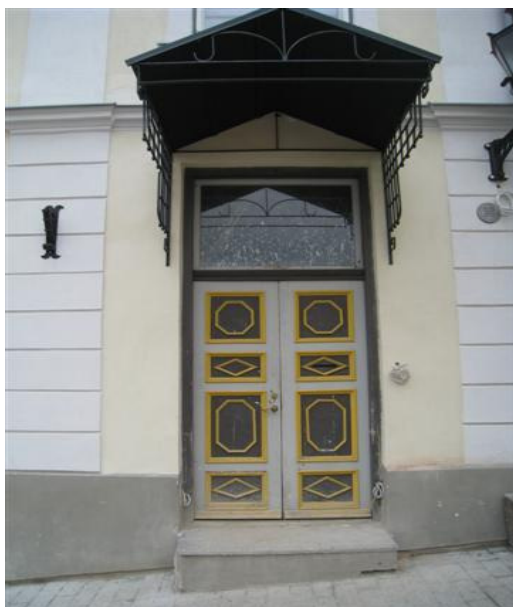
Joonis 12 Hoone välisuks

Säilinud on 3 vana siseust ja välisuks (joonis 12). Kõik säilinud uksed restaureeritakse. 2.;korrusel säilinud vana ukse dekoor võetakse aluseks uute siseuste dekoori valmistamisel (joonis13ja14).
