ERAMU NÕMMEL RAUDTEE TÄNAVAL

Raudtee 76, Tallinn, Harju maakond

2009/2010. õ-a. Arhitektuuri konserveerimise ja restaureerimise täiendkoolituskursuse lõputöö

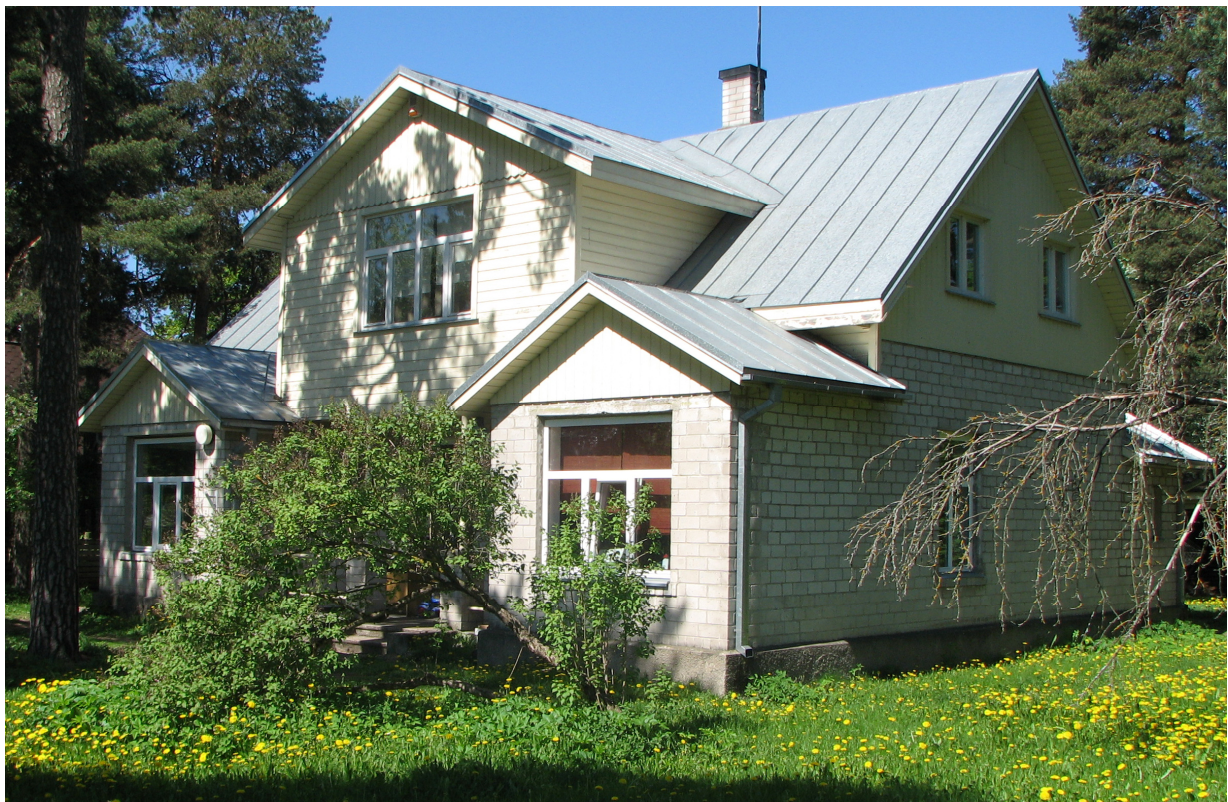
Tegemist on puitkarkasshoonega, mille välispiirded moodustab silikaattellis esimese korruse mahus ja puitlaudis teise korruse mahus [pööningukorruse otsaseinad, põikviilud]. Välispiirete konstruktsioon koosneb silikaattellisest/laudis/saepuru/laudis/siseviimistlus. Varasemalt on hoone olnud ilma telliskivivoodrita puitlaudisega hoone. Siseviimistluses on varasemalt kasutatud laudise peal pappi ja seejärel tapetseeritud pind. Praeguses hetkes on hoonel sisemine laudis kaetud kipsplaadiga, misjärel on pind viimistletud kas tapeedi või värviga.

foto 13. Vaade hoone fassaadile.

Silkaattellise all on säilinud originaal välisvoodrilaud, mille seisukorda ei saa praegu hinnta. Kui silikaatvooder ära võtta, saab hinnata laudise seisukorda ja otsustada kui suures osas on võimalik originaal laudist taastada ja kui suures mahus on tarvilik laudise asendamine.

FASSAADILAHENDUS: Eemaldada 1970ndatel aastatel ehitatud silikaattellisest vooder, mille all on säilinud originaal fassaadilaudis. Hinnata originaal fassaadilaudise tehniline seisukord ning võimalusel taastada.

Juhul kui originaal fassaadilaudis on vaid osaliselt väga halvas tehnilises olukorras, eemaldada hävinud lauad ja asendada uutega ning pind viimistleda. Kui originaal fassaadilaudist ei ole võimalik säilitada, siis asendada sarnase profiili, laiuse ning jaotusega fassaadilaudadega.

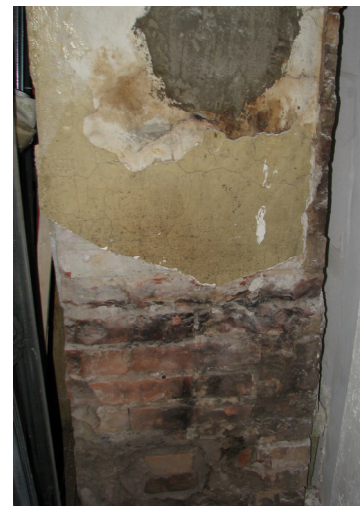
Hoonel on kaks korstent, milledest üks on täielikult restaureeritud ja korrastatud ning hetke olukord väga hea. Teine korsten on teise korruse mahust kuni katuseni uuesti laotud, kuid esimese korruse mahus vajab restaureerimist.

foto 16. Restaureerimist vajav korstna osa²².

Läänepoolne korsten vajab taastamist esimese korruse mahus.

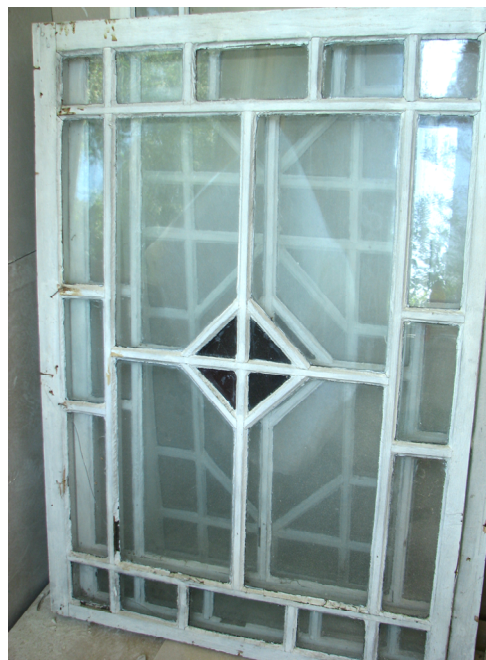
Hoone aknad on täies mahus vahetatud vastavalt 1999 aastal koostatud L.Jäätma projekti järgi²³ puitraamiga pakett akende vastu. Akna raami jaotus on jäetud sarnane hoone ajaloolisele akna jaotusele. Säilinud on üks originaal vitraazaken, mis asub läänepoolse klaasveranda läänepoolses küljes. Vitraazaken koosneb kolmest paneelist, kahest alumisest ning nende kohal olevast ülemisest kitsast pnaelist. Aknaraami ümbritseb 100 mm laiune ruutudest moodustuv lint, mille keskel rombi ja risti motiiv. Vitraaz on peamiselt kasutatud kirkast klaasi, värvi annavad

tumepunased rombi kujulised motiivid iga aknajaotuse keskosas [3tk]. Vitraazakna seisukord rahuldav, kuid vajab värvist puhastamist, uuesti värvimist, raamimist ning kittimist.

foto 19. Vitraazakna alumine osa²⁴.

Hoone lääneküljes asuv originaal vitraazaken vajab korrastamist: värvist puhastamist, uuesti värvimist, raamimist ning kittimist.

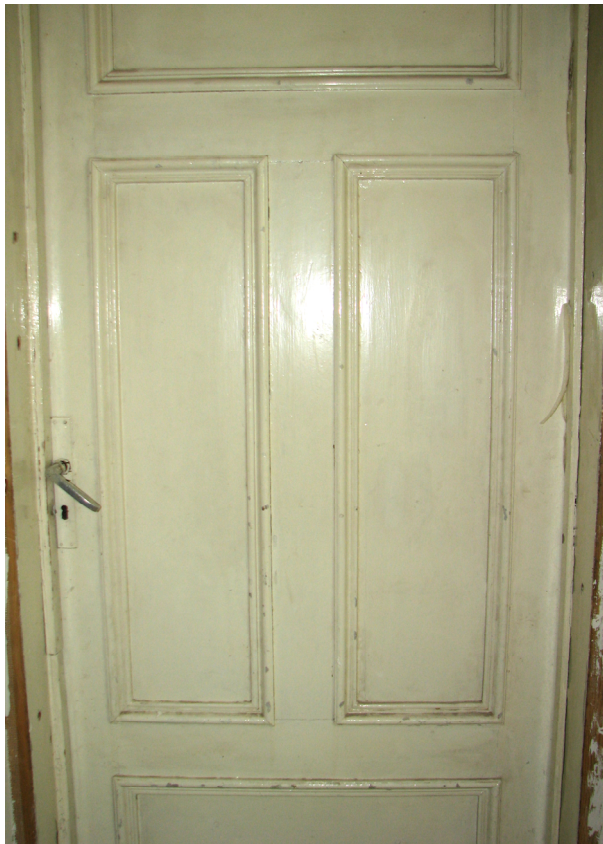
Esimese korruse mahus on täielikult säilinud originaal siseuksed. Mõned ukсед on leidnud plaanilahenduse muutuse tõttu uue asukoha [nt alumise korruse WC uks]. Tegemist on värvitud puidust tahvelustega. Siseuksed on tehniliselt heas seisukorras kuid vajavad korrastamist [värvi eemaldamine, tahvli liitekohtade üle vaatamine, uuesti värvimine].

foto 17. Värskendamist vajav värvitud tahvelsiseuks²⁶.

SISELAHENDUS: Hoone originaal tahveluksed vajavad korrastamist [värvi eemaldamine, tahvli liitekohtade üle vaatamine, värvimine].

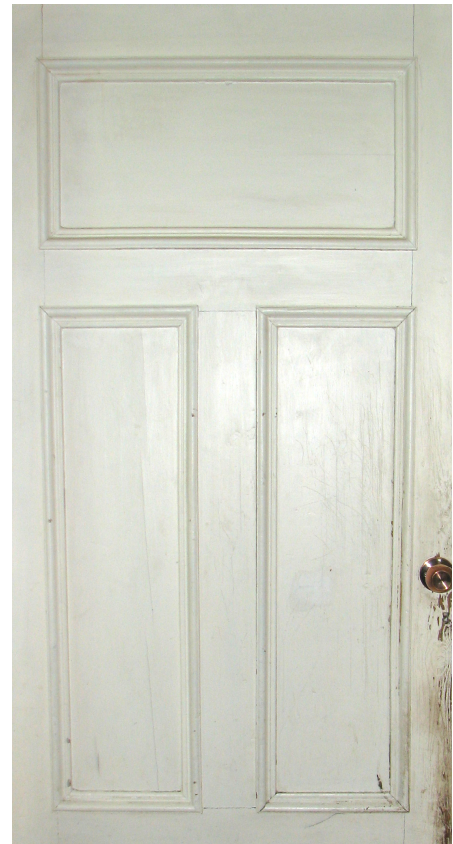
foto 18. Värvitud tahvelsiseuks²⁶.

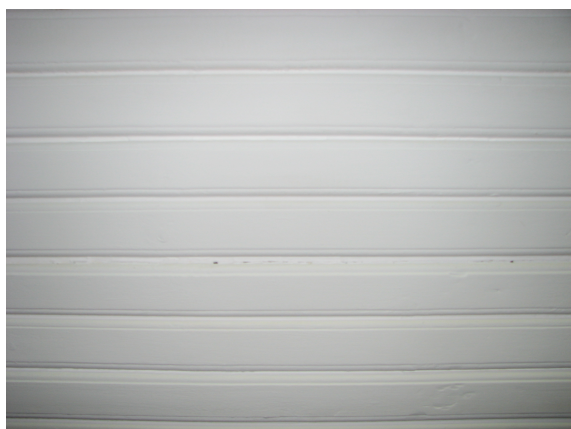
Esimese korruse eluruumides, välja arvatud ajaloolised külmad klaasverandad on säilinud originaal värvitud profileeritud laelaudis. Ümberehituste jäljed on näha laelaudade katkemise kohtades, kus varem on olnud vaheseinad. Laelaudade tehniline olukord väga hea.

foto 20. Säilinud originaal värvitud profileeritud laelaud²⁸.

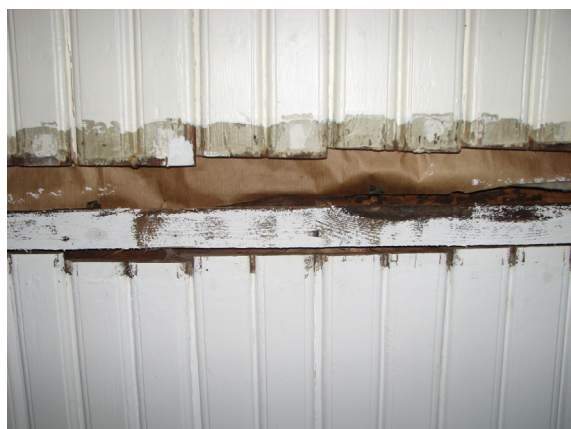
foto 21. Laelaudade katkemise koht, kus varem on olnud vahesein²⁸.

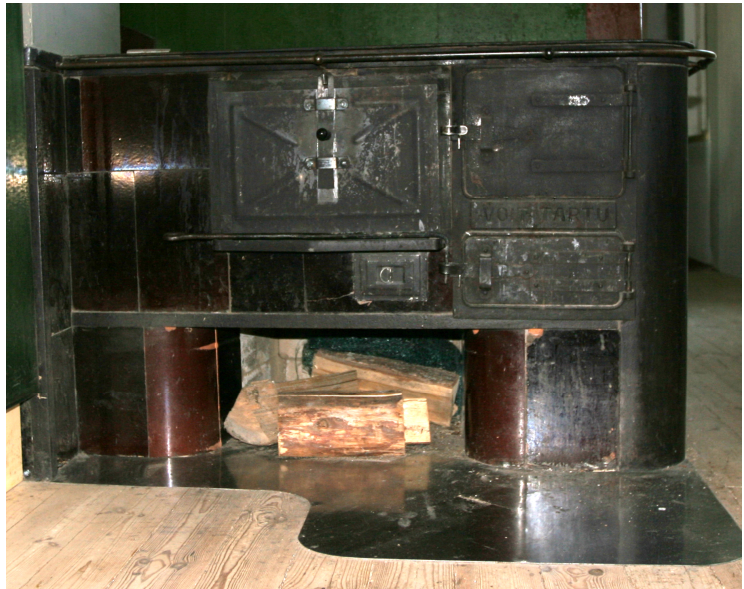
Hoone peamiseks küttesüsteemiks on köögis asuv soojamüüriaga kahhelpliit 1970ndatest aastatest, mis annab sooja esimese korruse eluruumidele. Pliidi tehniline seisukord on rahuldav, kuid soojamüüri sisemised seinad on sisse kukkunud ning vajavad taastamist.

Foto 22. 1970ndatest aastatest kahhelpliit³⁰.

Esimesel korrusel asuv kahheliidid soojamüüri siseseinad on sisse kukkud ning vajavad taastamist.
