MILJÖÖVÄÄRTUSLIKU HOONE SÄÄSTEV UUENDAMINE

Tare 7, Tallinn, Harjumaa

2008/2009. õ-a. Arhitektuuri konserveerimise ja restaureerimise täiendkoolituskursuse
lõputöö

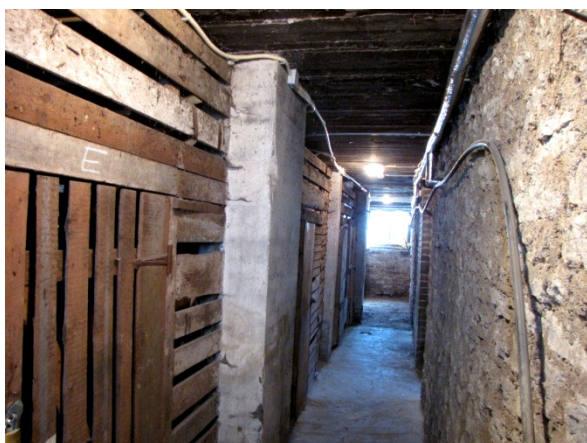
Joonis 3. Maja kelder ja panipaigad

Maja all asub ruumikas kelder, kus asuvad kortrite panipaigad (Joonis 3). Keldris on muldpõrand, mis on kaetud paeplaatidega (Joonis 6). Algse planeeringu järgi asusid keldri lõunapoolse külje erinevates ruumides pesuköök ja vannituba, mis tänapäeval oma otstarvet enam ei täida (Joonis 4). Pesuköögi kiviahi, mille sees asus katel, on lammutatud. Maja pesuköögipoolsest küljest viib lisaväljapääs hoovi. Keldrikorruse tänavapoolses küljes asub töötuba, mida algselt kasutati töötoana ja kus hiljem elas majahoidja (Joonis 5). On teada, et pikka aega pidas korter 3-s elanud August nendes ruumides kunstiateljeed, kus korraldas lastele kunstiringe. Praegu kasutatakse ruumi panipaigana. Töötoa WC asus algselt trepikoja keldrikorrusel, kuhu praeguseks on ehitatud korteriühistu elektrikilbi ruum.

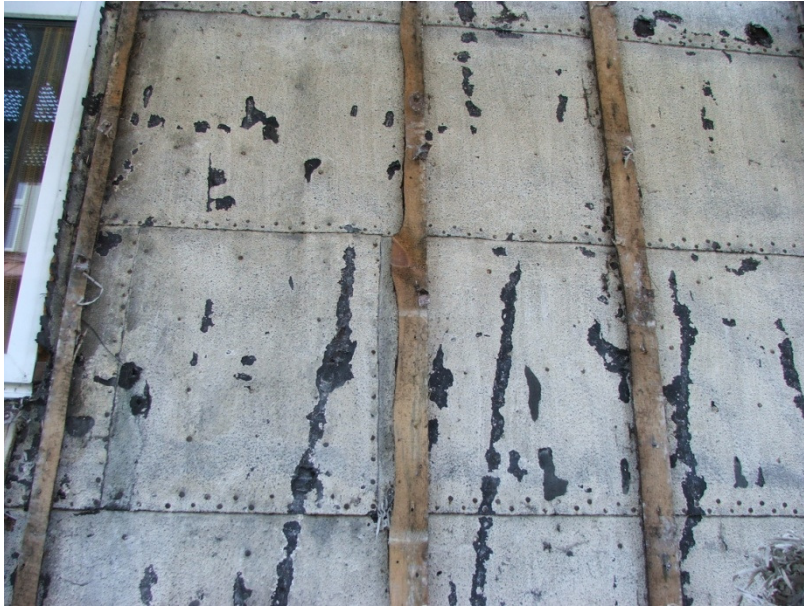
Joonis 9. Aastaid maja välisvoodriks olnud tõrvatud papp

Võib oletada, et antud maja ehitamisel kasutati tooreid sõrestikprusse ja –planke, sest hoonet ei hakatud vooderdama kohe. Plankude kuivamisel toimub üsna oluline mahukahanemine, sissekuivanud vahede järeltaketamiseks soovitati oodata aasta kuni kaks³. Veel 1940. aastal koostatud inventeerimisaktist võib leida, et hoone välisseinad olid kaetud pappkattega¹. Võib oletada, et algselt kuivama jäetud plankseinte vooderdamiseks puudusid hiljem rahalised vahendid ja maja jäi aastateks pappkatte alla. Fassaadide uuenduste korral oli näha, et tegemist oli mitmekihilise tõrvatud papiga, mis oli lubjatud valgeks (Joonis 9).

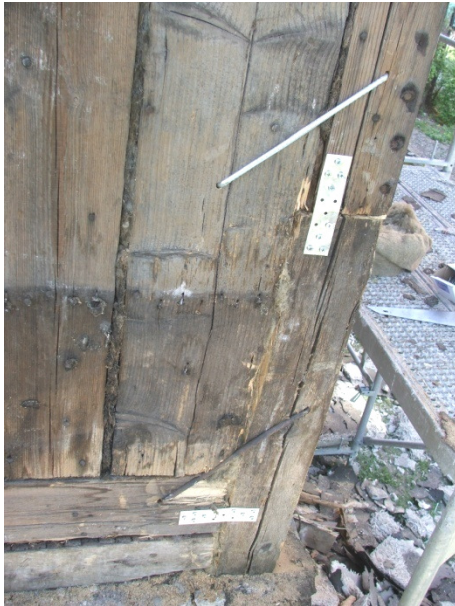
Joonis 11. Plommitud nurgapost

- Vana lubikrohvi, TEP-plaadi ja tõrvatud papi eemaldamine fassaadilt toimus käsitsi. Ehitusprahti tekkis kokku ~45 m³. Osaliselt kasutati vana lubikrohvi majaanäärse maapinna tasandamiseks ning väikese kalde andmiseks majast eemale.
- Vana fassaadikatte eemaldamisel selgus, et maja neli soklipealset nurka ning läänepoolse külje, korter 8 akendevahelise osa, mõned püstplangud ning ülemine raampalk on pehkinud ning vajavad väljavahetamist. Soklipealsetes nurkades asendati kandvaid palke ~1m ulatuses, plommiti nii nurgapostid kui alusprussid (Joonis 11). Läänepoolse fassaadi ülemises osas asendati 4 püstplanku ning plommiti ülemine raampalk (Joonis 12). Asenduspalkidena kasutati vana palkmaja korralikke palke. Nii

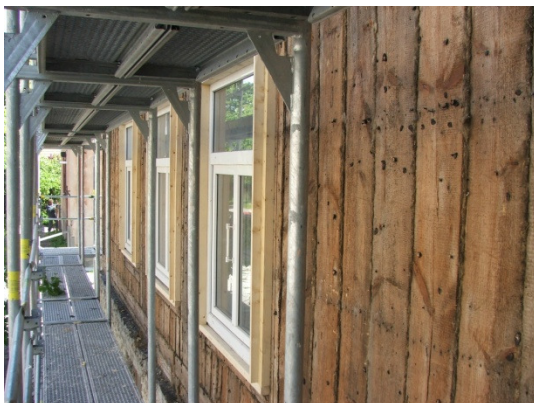
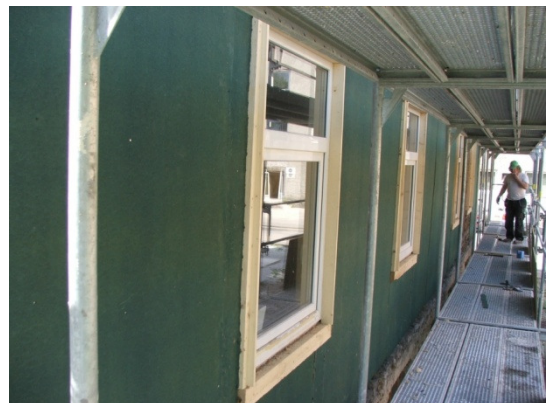
Joonis 13. Paljastatud püstplankseinad

Joonis 14. Tuuletõkkeplaadiga kaetud seinapinnad

- Eelnevalt linatakuga tihendatud palkseinte pinnad kaeti tihedalt 12 mm paksuse puitkiudplaadi ehk tuuletõkkeplaadiga (Joonis 13 ja 14). Puitkiudplaat on veeauru läbi laskev (ehk „hingav“), ent samas piisavalt õhutihe materjal. Tuuletõkkeplaat toimib suurel määral ka soojusisolatsioonina. Plaat kinnitati kuumtsingitud naeltega. Tuule- ja soojapidavuse tõstmiseks tihendati plaatide vahed linatakuga.

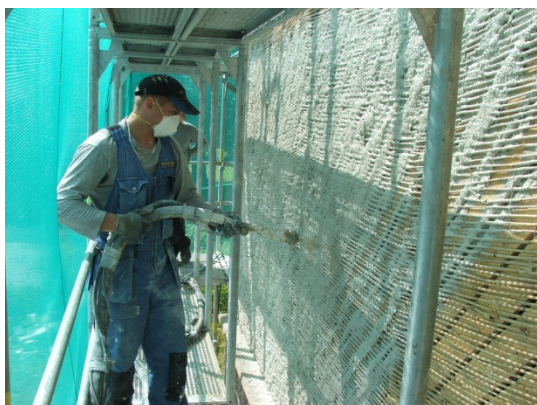
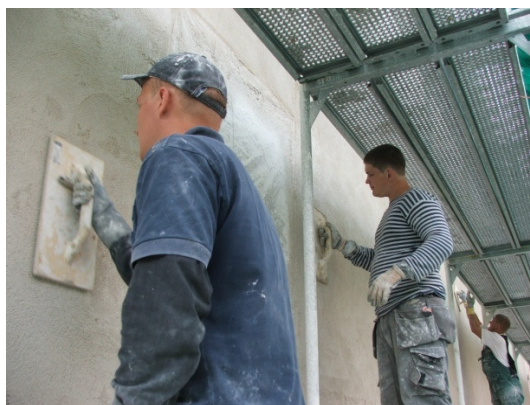
Joonis 19. Sisseviskekihi pritsimine roomatile

Joonis 20. Viimistluskihi krohvimine

- Lubikrohvimist hõredale roomatile teostati viies kihis – sisseviskekiht, kolm täitekihti ning viimistluskiht (Joonis 19 ja 20). Krohvimise tehnika, kasutatavate materjalide ja retseptide valikul lähtuti raamatust „Lubimört 1 – Praktilisi juhiseid lubivärvi ja lubimördiga töötamiseks“. Krohvireseptina kasutati traditsioonilise lubimördi 1:1 kontseptsiooni. Mördi sideainena kasutati AS Limexi märgkustutatud lupja, täitelubjana purustatud lubjakivi ja täitematerjalina liiva. Sellise retsepti võtsid ca 40 aastat tagasi kasutusele Rootsi ehitusmeistrid, kes on siiani seda edukalt kasutanud. Sel moel tehtud tööd on näidanud aastakümnete jooksul väga häid püsivusomadusi. Lisas 4 on aruande vormis välja toodud erinevate kihtide täpne mördiresept, krohvimistehnika, nende head omadused ja krohvimisel esinenud ilmastikuolud.

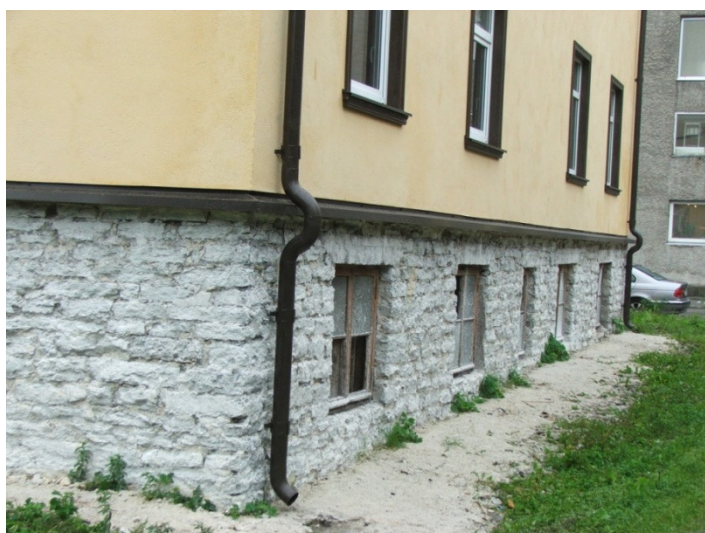
Joonis 27. Paekivist laotud sokkel, mis hiljem krohvatakse

Paekivist sokli kõrguseks on ~1,5 m ja majal on täisulatuses kõrge 2,5 m kelder. Sokli paekivide ladust võib näha, et sokkel on laotud eesmärgiga see krohvida. Keldriakende sillustena on kasutatud raudbetoon silluseid ja soklis ei ole kasutatud klombitud kvaliteetset paekivi. Paekivisokli eksponeerimisel on akna sillused tavaliselt laotud vertikaalselt asetsevatest paekividest.

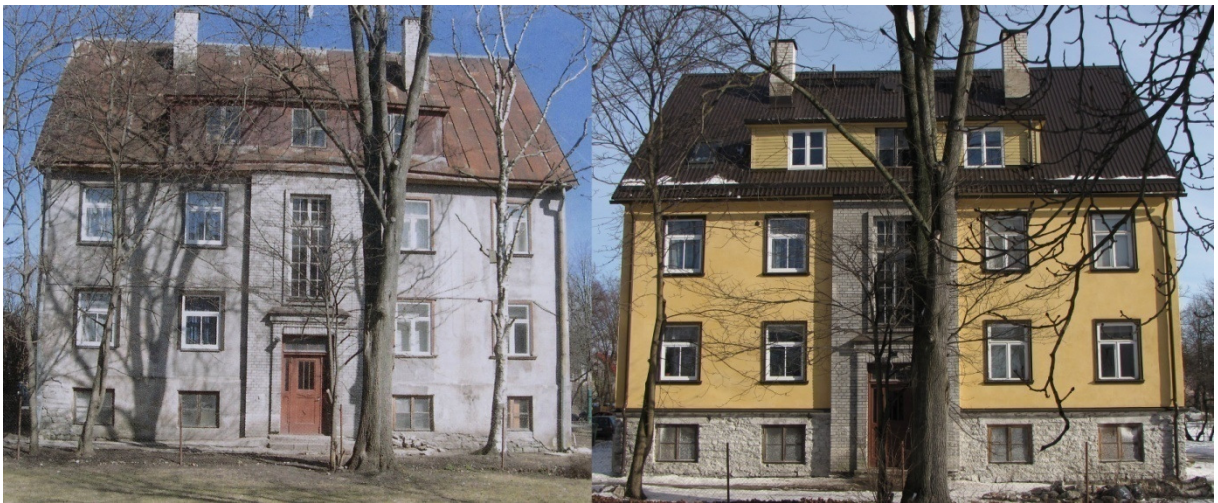
Joonis 28. Fotod Tare 7 esifassaadist 2006. aasta ja 2009 aasta kevadel

Kõrge viilkatus on ehitatud prussidest sarikatele ning algselt oli katusekattematerjalina kasutatud plekitahvlitest kokkuvaltsitud tsingitud terasplekki (Joonis 28). Majaelaniku Erkki Sivoneni sõnul vahetati üheksakümnendate lõpus (1997. või 1998. a.), kui ettevõtte BREM Tare 7 maja hooldas, väga kehva idapoolse katuse seisukorra tõttu välja vaid ühe katusekalde plekk. Katusekatte materjalina kasutati profileeritud tsinkplekki. 2006. aastal vahetati teine pool katusest sarnase trapets profiiliga pruuni värvi katusekatte vastu. Tingituna pööningukorruse väljaehitusest on katusekaldele ehitatud ka katuseaknad, läänepoolsel fassaadil 1 aken ja idapoolsel fassaadil 4 akent.

Traditsiooniliselt on Tallinna majadel olnud siledast imporditud tsinkplekist katus. Käsitletaval hoonele on paigaldatud ebasobiv trapetsprofiiliga profileeritud plekk katus. Tallinna maja autentsuse säilitamiseks tuleks katusekate välja vahetada valtsitud tsinkplekk katuse vastu. Võimalusel tuleks jälgida algupäraseid plekitahvlite mõõte. Kui tsinkplekkatusel on kaitsvad kemikaalid maha kulunud, tuleks katus üle värvida. Tavaliselt olid sellised katused punast värvi ja värvitüübina kasutati linaõlivärvi.³

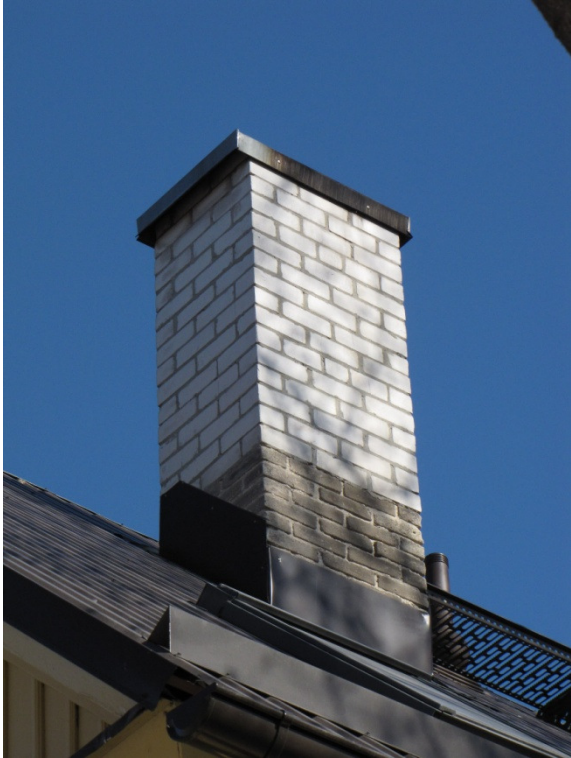
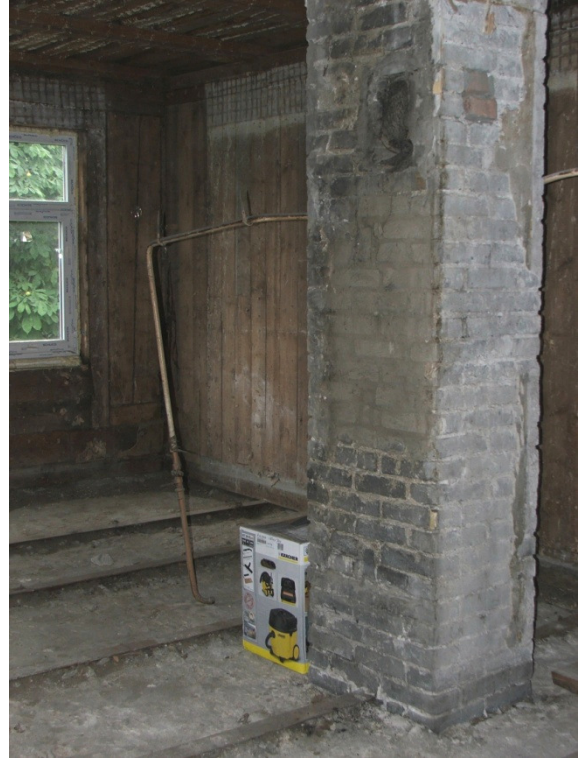
Joonis 29. Puhasvuuk silikaattellisest laotud korsten Joonis 30. Krohvist puhastatud korsten krt. nr 3

Majal on trepikoja suhtes 4 sümmeetriliselt paigutatud kahelõõrilist korstnat, mis on laotud silikaattellistest. Algselt olid majasisesed korstnajakalad krohvitud lubikrohviga. Katusest väljaulatuvad osad on laotud puhta vuugiga silikaattellistest (Joonis 29 ja 30). Teadaolevalt kasutavad ahikütet üheksast korterist kolm, korterid 3, 5 ja 8.

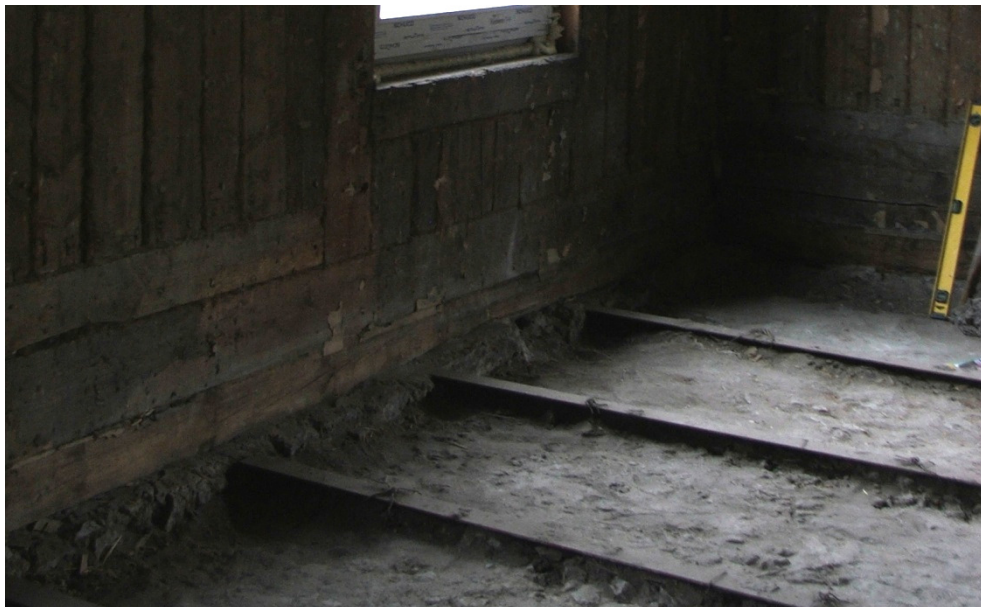
Joonis 31. Korter 3. terastaladel betoonist keldri ja esimese korruse vahelagi

Keldri ja esimese korruse vahelagi on ehitatud terastaladel betoonist (Joonis 31). Esimese ja teise ning teise ja mansard korruse vahelaid on algselt olnud altpoolt krohvitud puitvahelaid (Joonis 32). Vahelagede täiteks on kasutatud liiva.

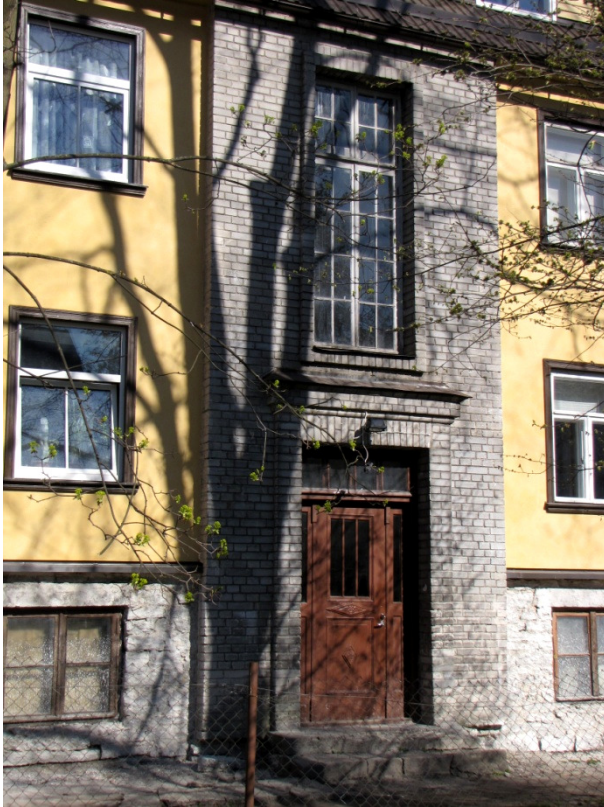
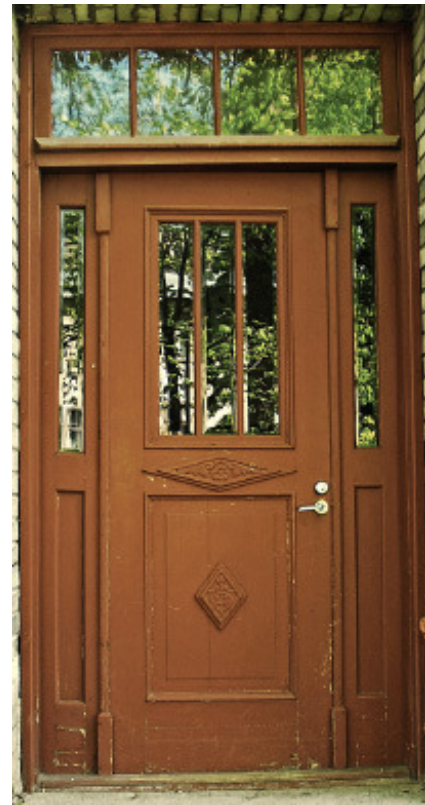
Joonis 33. Eenduv silikaattelistest puhasvuuk kivitrepikoda Joonis 34. Faasitud klaasidega peauks

Nii nagu hilisperioodi Tallinna tüüpi majadele kombeks, on kivitrepikoda ehitatud silikaattelistest puhasvuukmüüritisena (Joonis 33). See on Tallinna maja üks kõige iseloomulikumaid elemente. Maja peauks on säilinud algupärane, tahveldatud ühetiivaline täispuituks (Joonis 34). Ukse kohal paiknev valgmik järgib peasissepääsu kujundust ja on ristküliku kujuline. Uksel on säilinud faasitud klaasid. Uks restaureeriti 2001. aastal.

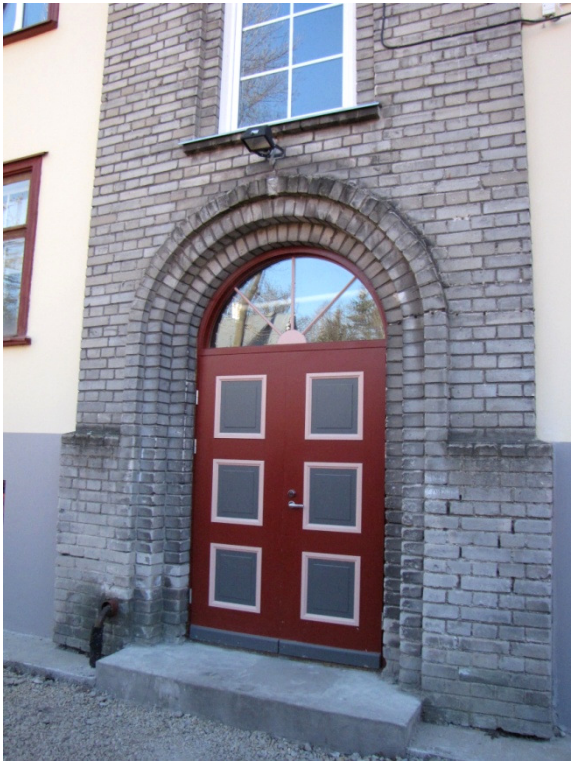
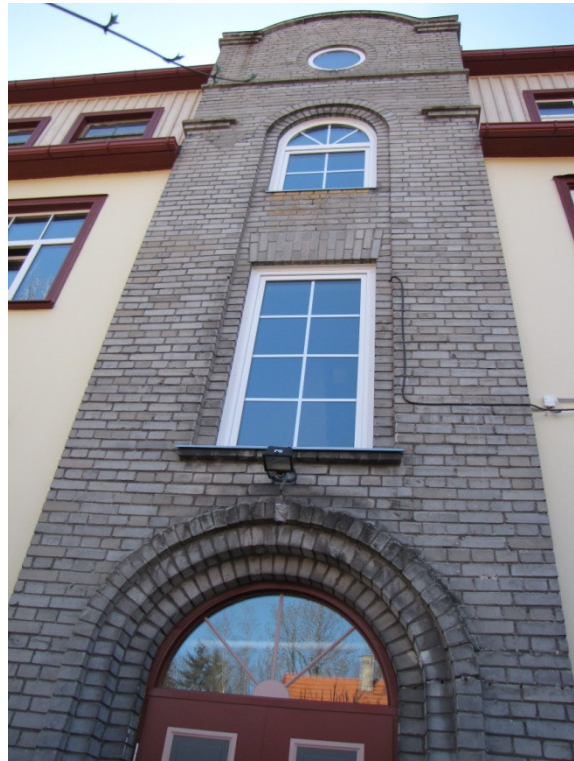
Joonis 35. ja Joonis 36. Naabermaja Tare 5 kahetiivaline peauks ja poolimar valgmik ning perspektiivportaal

Enamikel seda tüüpi selle ajastu majadel on välisukse kohal uhke poolümara kaarega silikaatkivist perspektiivportaal³. Selline portaal esineb naabermajal Tare 5, kuid Tare 7 kivitrepikojal uhke portaal puudub. Jooniselt 35 ja 36 võib näha Tare 5 peaust ja eenduvat kivitrepikoda. Samuti on sarnastel naabermajadel erinevad peaukse kohal paiknevad valgimikud, mis järgivad peasissepääsu kujundust. Tare 7-l on valgimik ristküliku kujuline, Tare 5-l poolkaare kujuline.

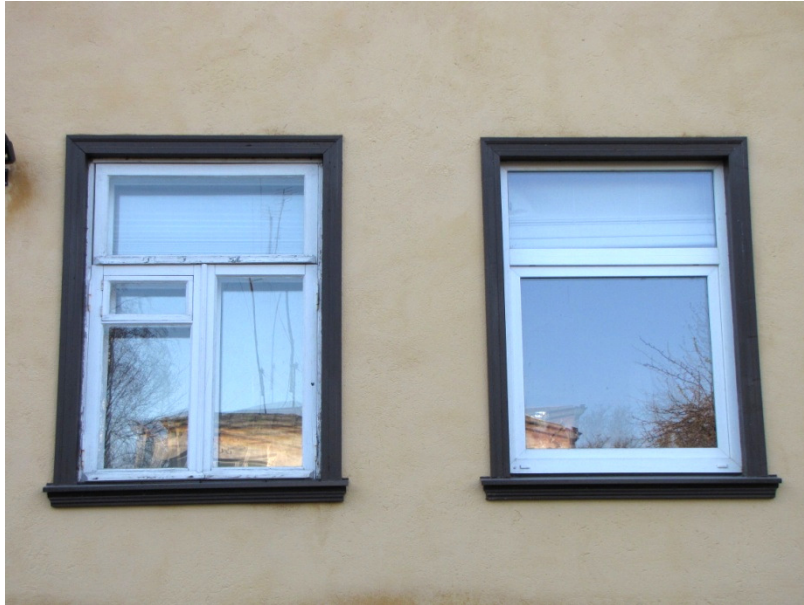
Joonis 37. Kaheraamne kolmeruudulise jaotusega ja õhutusaknaga originaal aken ja jaotust mitte järgiv plastaken

Maja kaheraamsetest ja kolmeruudulise jaotusega originaal akendest on säilinud 6 korteri akent, 2 koridori akent ja 13 keldri akent. Väga hästi on restaureeritud korter 4 kolm puitakent, kus piisav sooja- ja helikindlus on saavutatud korraliku tihendamisega ja sisemisele puitraamile pakettklaasi paigaldamisega. Puidust kaheraamseid ja jaotusi järgivaid originaali koopiana valmistatud puitaknaid on 4, lõunapoolse mansardkorruse korter 8 aknad ja korter 10 aken. Igas korteri köögi aknal on olnud jaotusest kolmandik väiksemad õhutusaknad. Joonisel 37 on kõrvuti maja originaalaken ja ebasobiv plastaken. Kivitrepikojal on algselt olnud kaheraamne, tiheda prossijaotusega, läbi kahe korruse ulatuv kõrge aken, millest akna sisemine pool, mis ühes tükis liblik kinnitustega talveks ette tõsteti, on aja jooksul kahjuks kaduma läinud (Joonis 38).

Maja 32-st fassaadi aknast on säilinud 6 originaalakent, 26 akent on ebasobivad plastikpakettaknad. Enamik aknaid on üheraamsed, sissepoole avanevad, erinevate konstruktsioonide ja raamijaotustega. Sellist tüüpi aknad on Tallinna tüüpi majale ebasobivad, rikkudes maja arhitektuurilise välisilme. Igale korterile isesuguste akende paigaldamine on lugupidamatus nii arhitekti, kaasomanike kui teiste linlaste vastu, mõjudes kogu miljööväärtslikule piirkonnale negatiivselt. Maja on arhitektuurne tervik. Lisaks on sellised standardsed liimpuidust või plastikust valmistatud pakettaknad liiga tihedad ja mõjutavad oluliselt hoone sisekliimat. Vana maja tervislik sisekliima ja loomulik ventilatsioon põhinevad suurelt osalt just ebatihedatel akendel. Tervisliku sisekliima tagamiseks tuleb uute puitakende paigaldamisel üldjuhul täiustada ruumide ventilatsiooni, st avada tihedamini aknaid tuulutamiseks või paigaldada seintesse reguleeritavad tuulutussavad.³

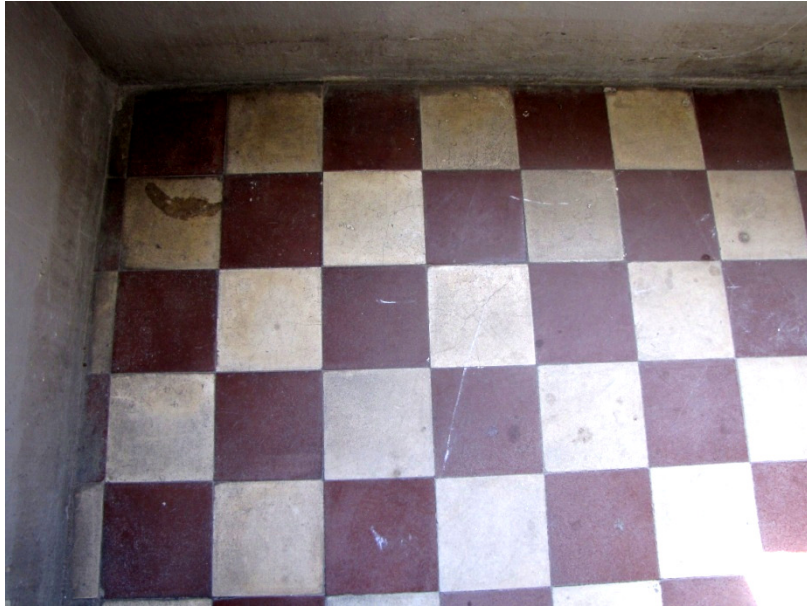
Joonis 39. Trepikoja kahhelplaadid

Maja trepikoja põrandal on väga hästi säilinud ruudukujulised tumepunased ja valged kahhelplaadid (Joonis 39). Selle aja kahhelplaadid on säilinud tänu oma heale valmistamistehnoloogiale, plaadid on läbivalt ühte tooni, mis muudab need kulumiskindlaks.

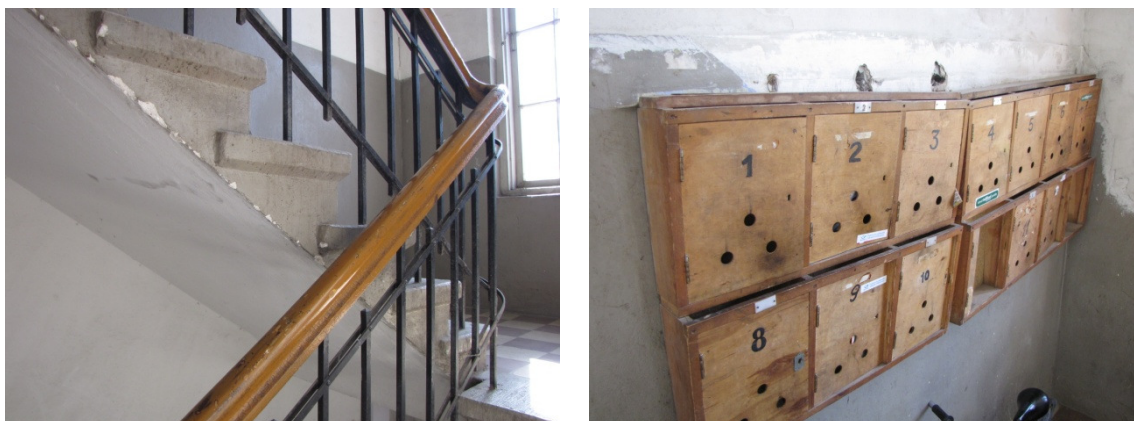
Joonis 42. ja Joonis 43. Trepikäsi puu ja vanad puitpostkastid

Säilinud on originaalsed trepikäsi puud ja seinapealsed puidust postkastid (Joonis 42 ja 43).

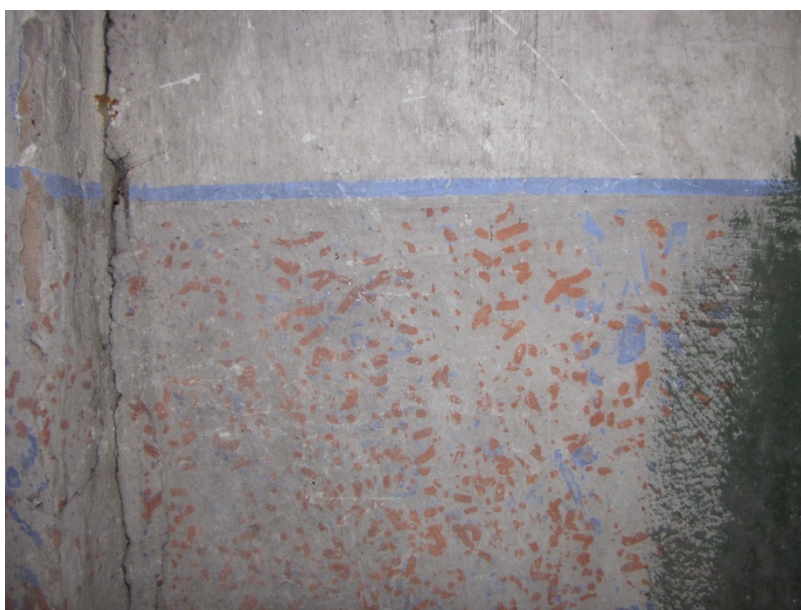
Joonis 44. Pesuköögi seinal säilinud koridori seinu katnud pinnaviimistlus

Vanemate majaelanike ütluste tulemusena on teada koridori seinte algne värvitoon. Nimelt on algselt koridori krohvitud seinu katnud värvijaotus, -tehnika ja -toonid hästi identifitseeritavad keldris paikneval pesuköögi seinal (Joonis 44).

Trepikoja viimistlemisel kasutada pesuköögist leitud seinaviimistlustehnikat ja –toone. Säilitada ja korrastada koridoris asuvad puidust vanad postkastid. Keldriüksed taastada ja korrastada neile algsel moel. Säilitada algne paekivipõrand.
