LÖÖNE KÜLA MILJÖÖVÄÄRTUSTE ANALÜÜS

Lööne küla, Valjala vald, Saare maakond

2008/2009 Arhitektuuri konserveerimise ja restaureerimise
täiendkoolituskursuse lõputöö

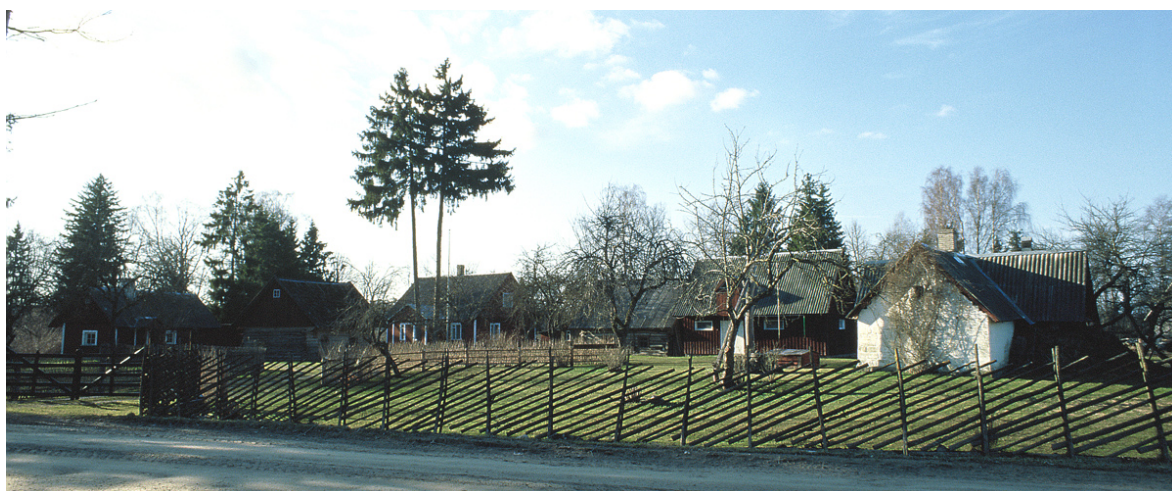
Joonis 2. Vaade korrastatud Olevi talule

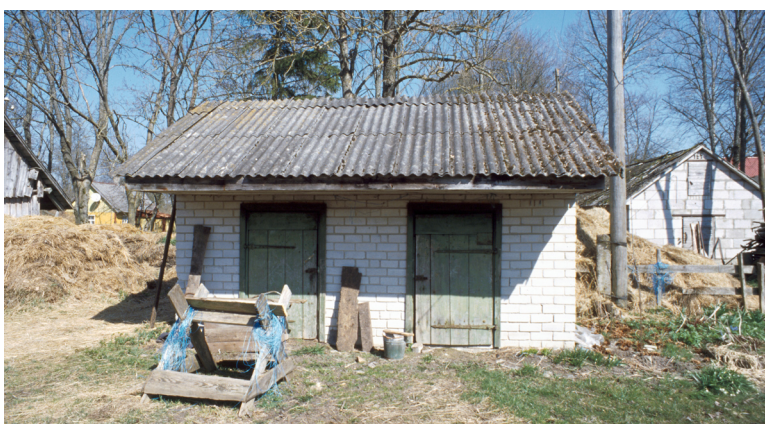
Joonis 3. Vana-elu silikaat-kivist ait.

Stiilseimad palkaitade näited on Lauri ja Rettu kolmeruumilised aidad, mis on säilitanud algupärase poolkelbaga katusekuju ja mille kõik 3 aida ruumi on rajatud üheaegselt. Eriskummalisema ja miljööliselt väärtuslikema mulje traditsioonilise ehituskultuuri kandumisest ühest materjalist teise annab Vana-elu ait, mis on silikaattellistest miniatuurne kahe ruumiline ait, mis proportsioonidelt ja ehitusviisilt järgib traditsioonilist ulualusega palkaita (joonis 3).

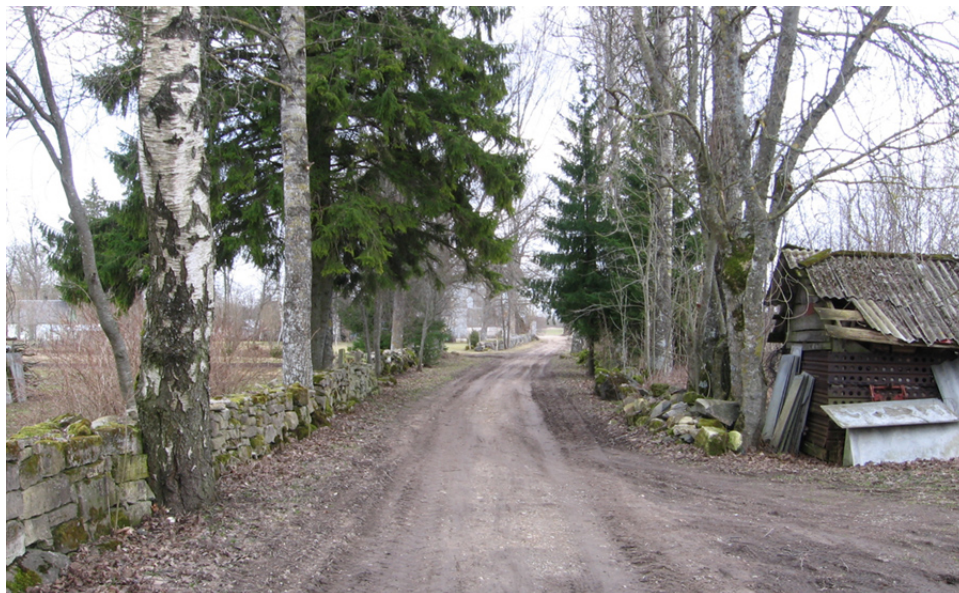
Joonis 4. Algse kõrguse säilitanud külatänav Kooli ja Kõutsi vahelises lõigus

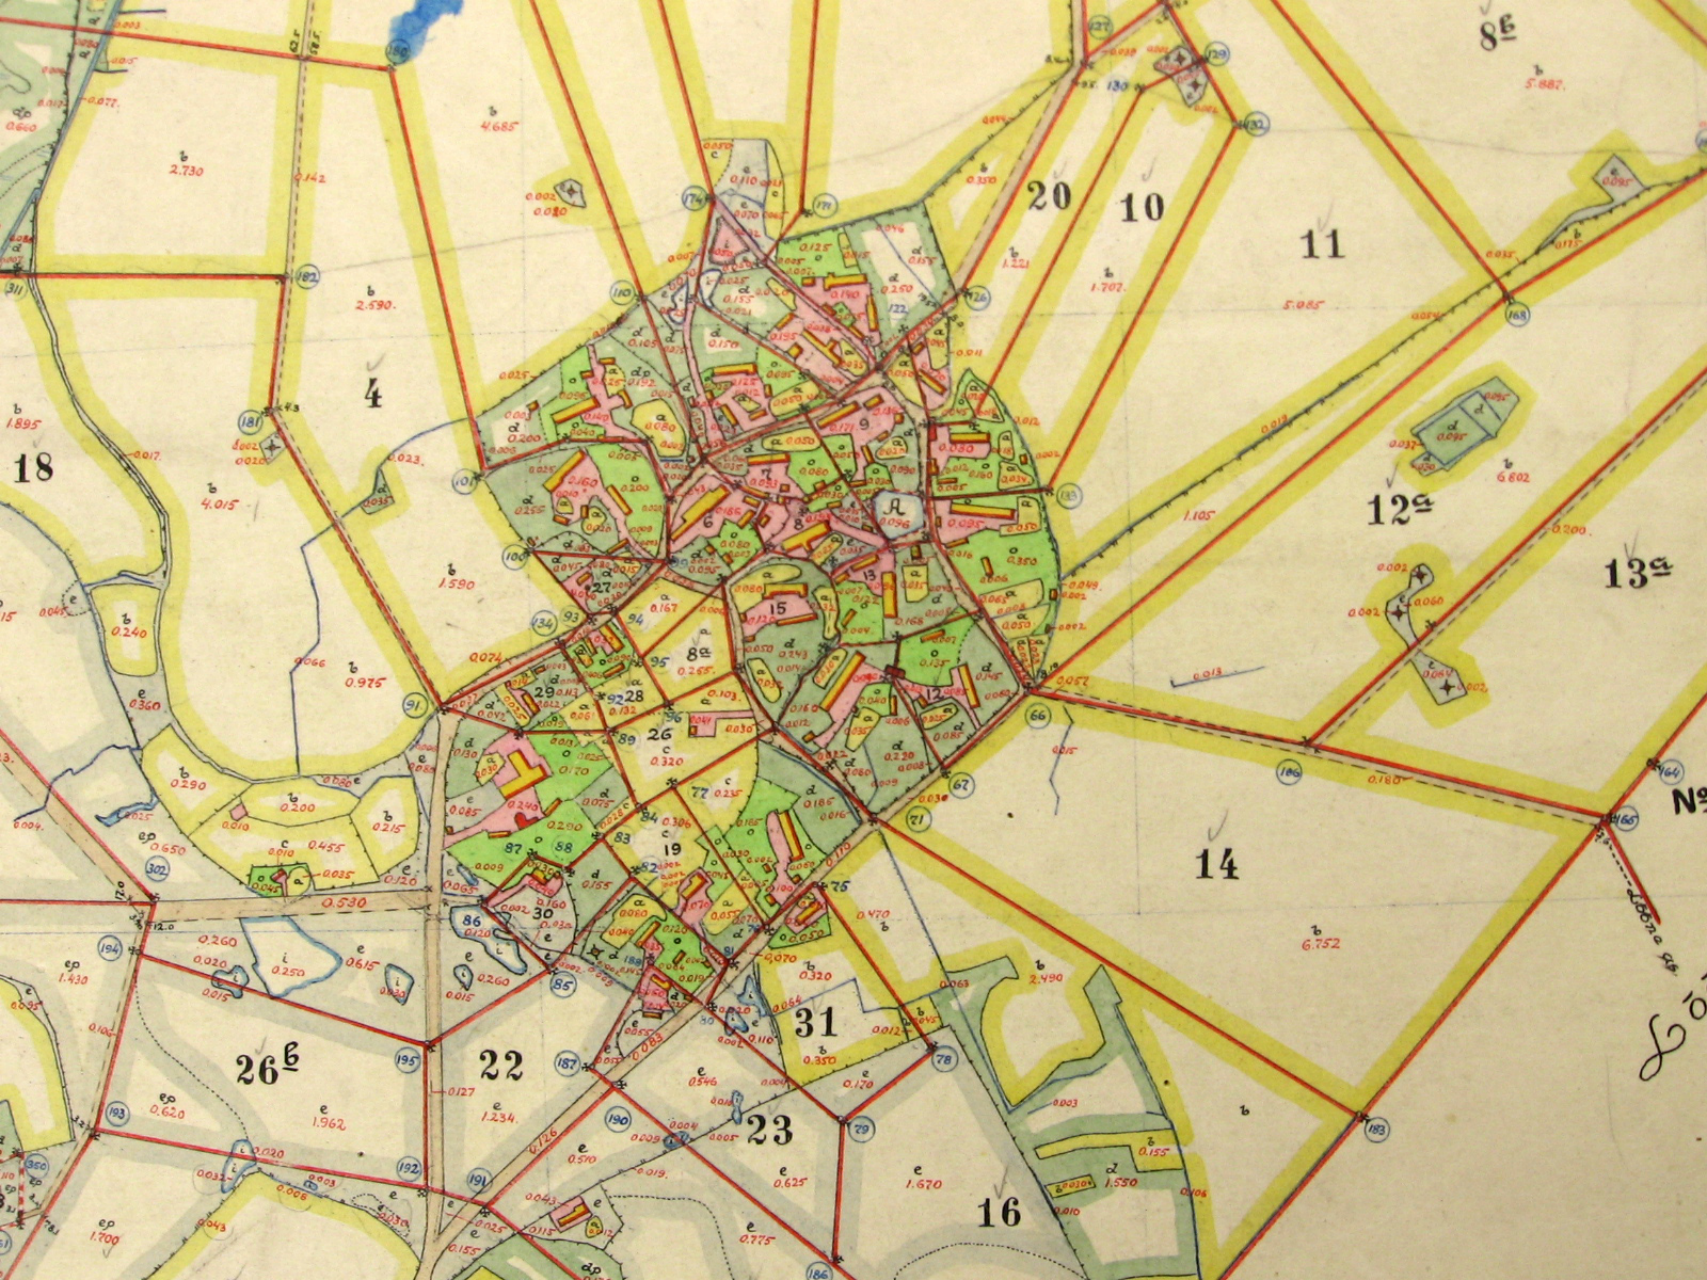
LÖÖNE KÜLA HOONETE MILJÖÖVÄÄRTUSTE PLAAN M=1:2000

MÄRKUS:
Hoonete miljööväärtused lähtuvad hoonete mahust, teostusest, funktsioonist ja hoone sobivusest ajaloolisel küla konteksti.

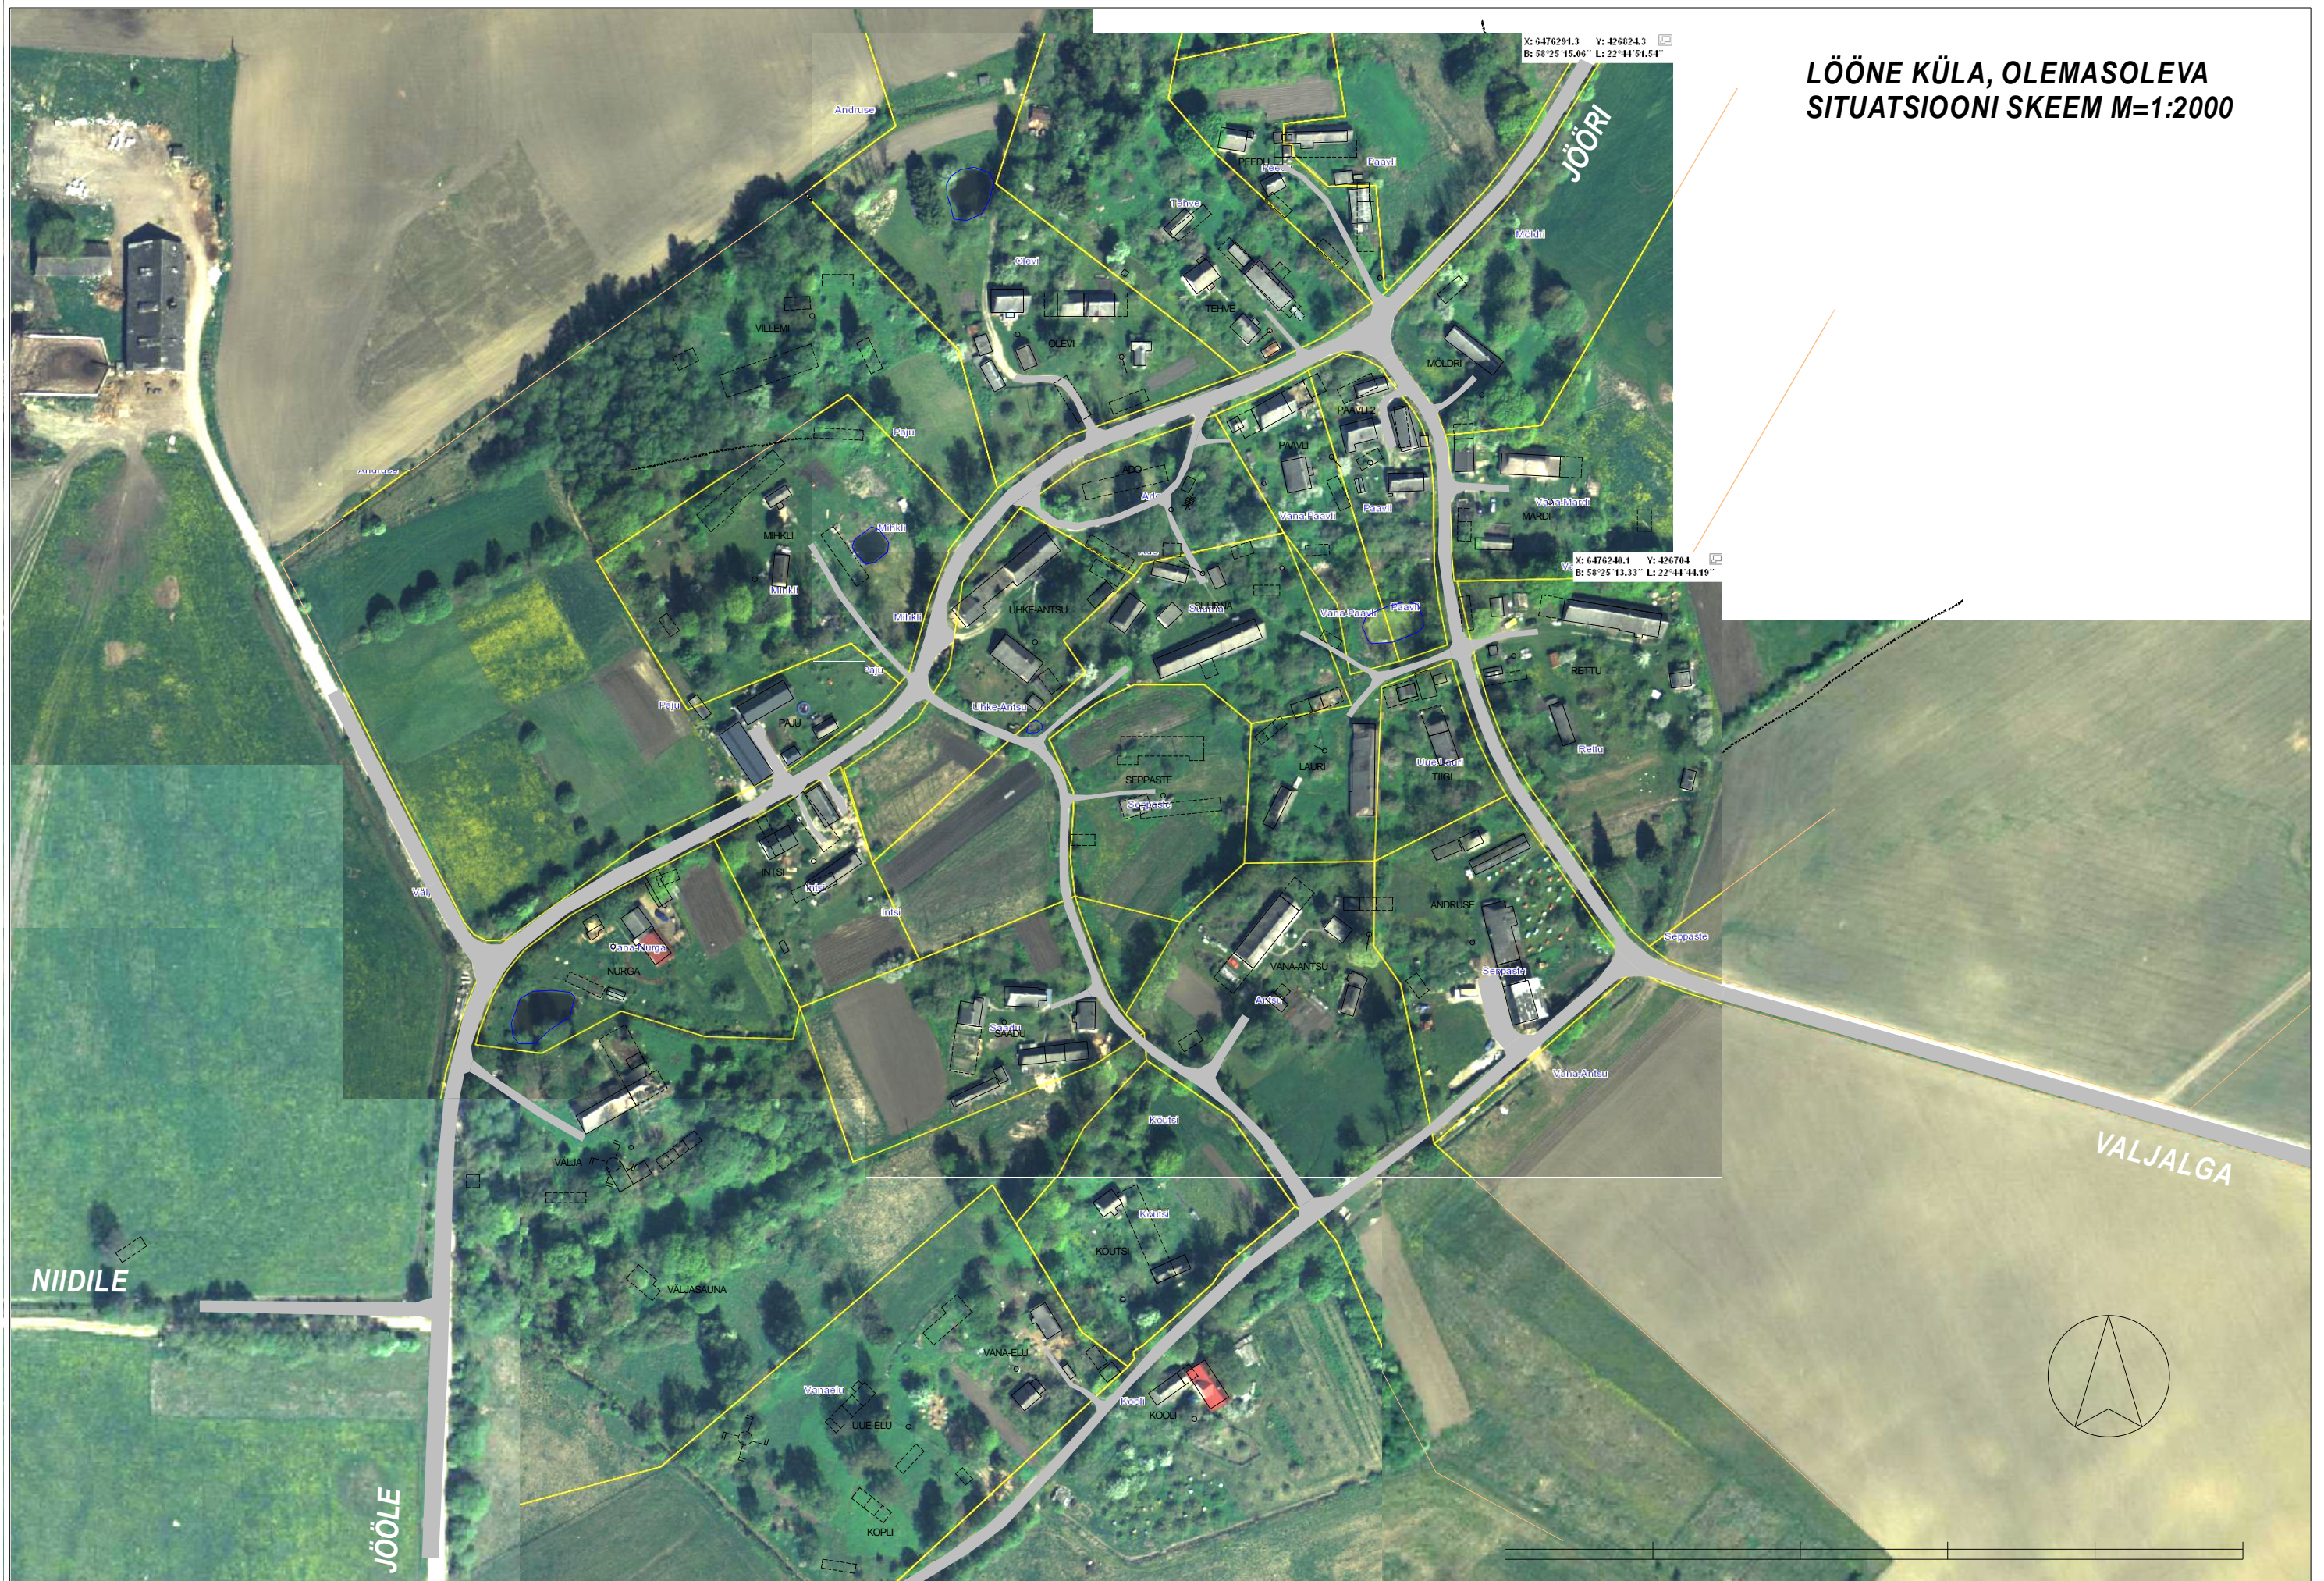
LÖÖNE KÜLA HOONETE VANUSTE PLAAN M=1:2000

MÄRKUS:
Hoonete vanused lähtuvad üldjuhul kõige vanemast terviklikult säilinud hoonaosast (rehetoast, vanast aidast jms).
