HÄRJAPEA TALU ELAMU

Võide küla, Mäetaguse vald, Ida-Virumaa

Ehitusaasta 1909

2007/2008. õ-a. Arhitektuuri konserveerimise ja reustareerimise täiendkoolituskursuse
lõputöö

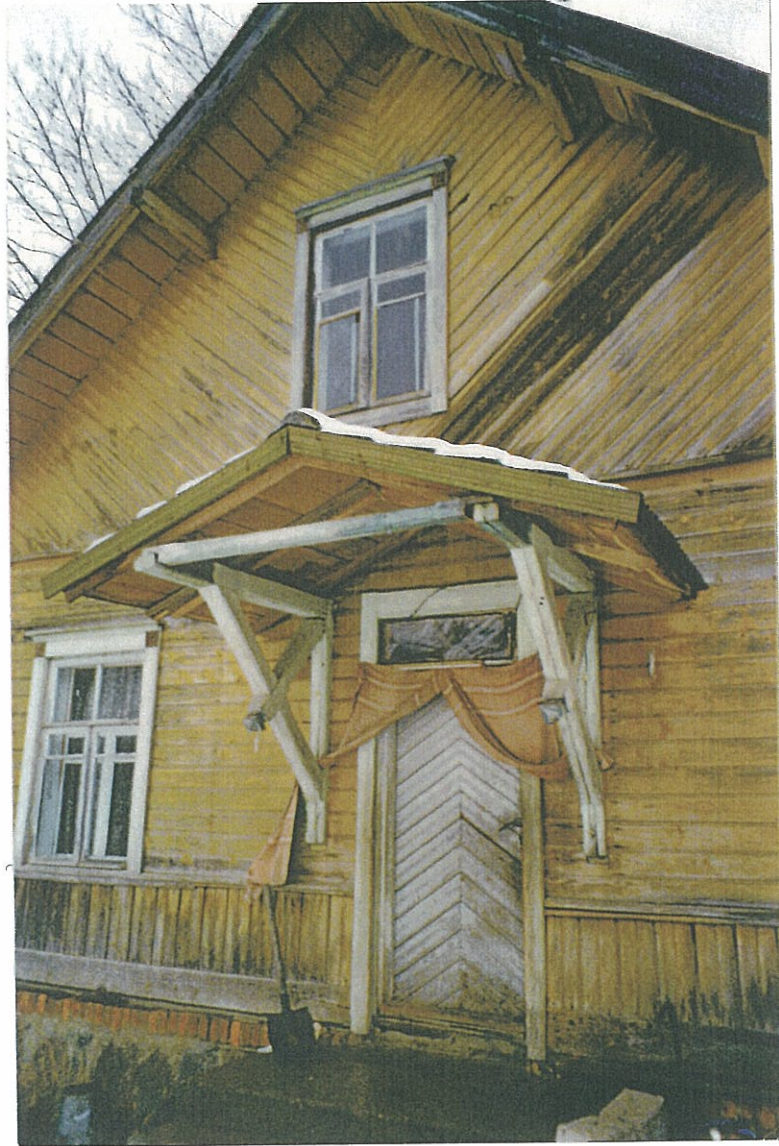
Lisa 1

Maja lääneküljel sissekäigu trepp 3 astmega, maakividest alus, tellisetükke betooni sees. Alumise astme paremal pool 27 cm kaugusel servast 20 cm pikkune, max 4,5 cm kõrgune - kujuline saapa porist puhastamise raud Trepri ja õueukse kohal varikatus. Framuugiga (valgmikuga) ühe tiivaga uks profileeritud piirlaudadega. Ukse voodrilauad asetatud kalasaba mustrisse (lisa 1). Framuug praegu tervikklaas, ilma vaheprossideta.

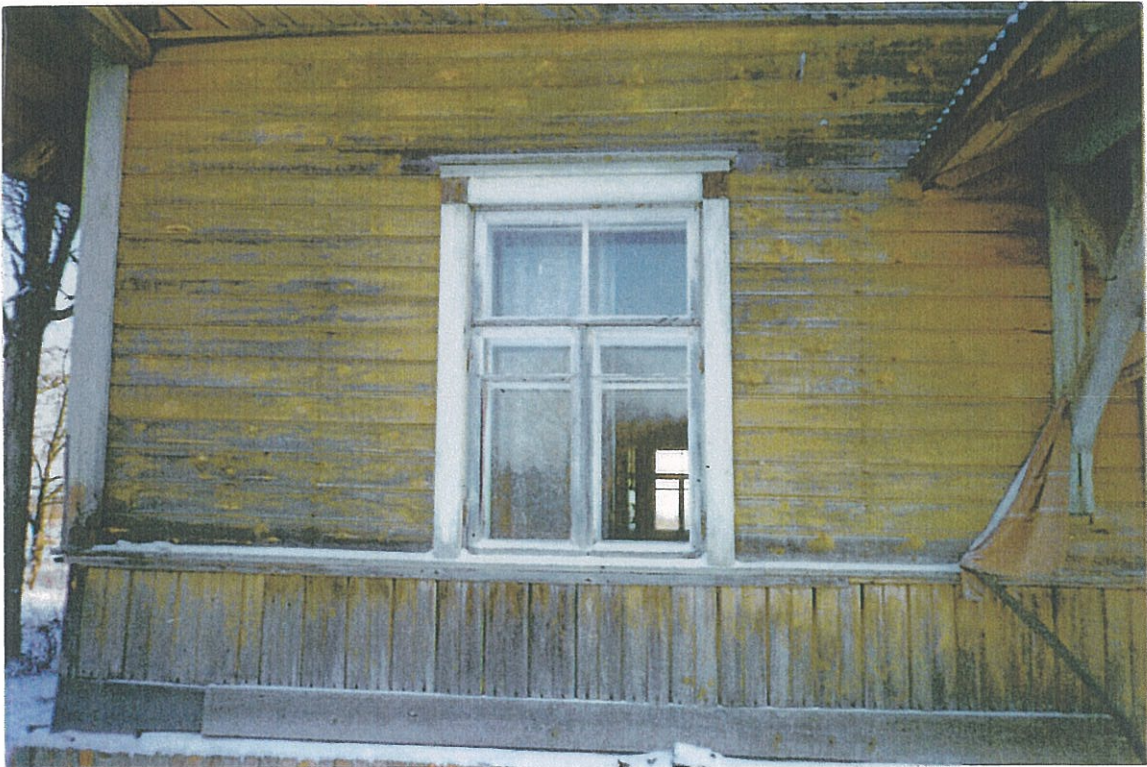
Lisa 2

Alumise korruse akendel ja ka ülemise korruse omadel on piirdelaudade nurkadesse asetatud ruudukujulise põhiplaani madalad püramiidjad ilustused (lisa 2) (tumepruunid või rootsipunased) (11,5x11,5 cm, kõrgus 2 cm).

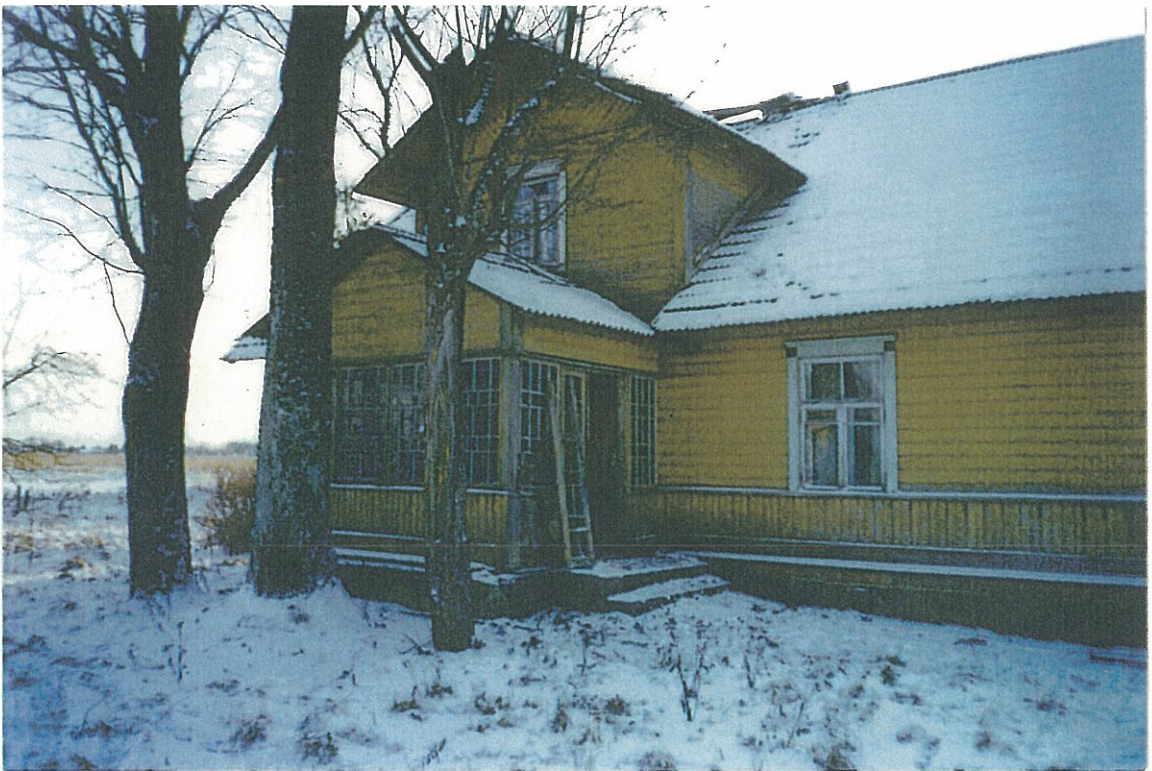
Lisa 3

Veranda klaasisüsteem. Idaseinas kaks suurt akent järgmise ruudustikuga, põhjaseinas neli akent järgmise ruudustikuga, lääneseinas kahel pool ust kaks akent järgmise ruudustikuga ning lääneseina üks kahepoolne, alt uksetahvlitega ning järgmise ruudustikuga (lisa3).

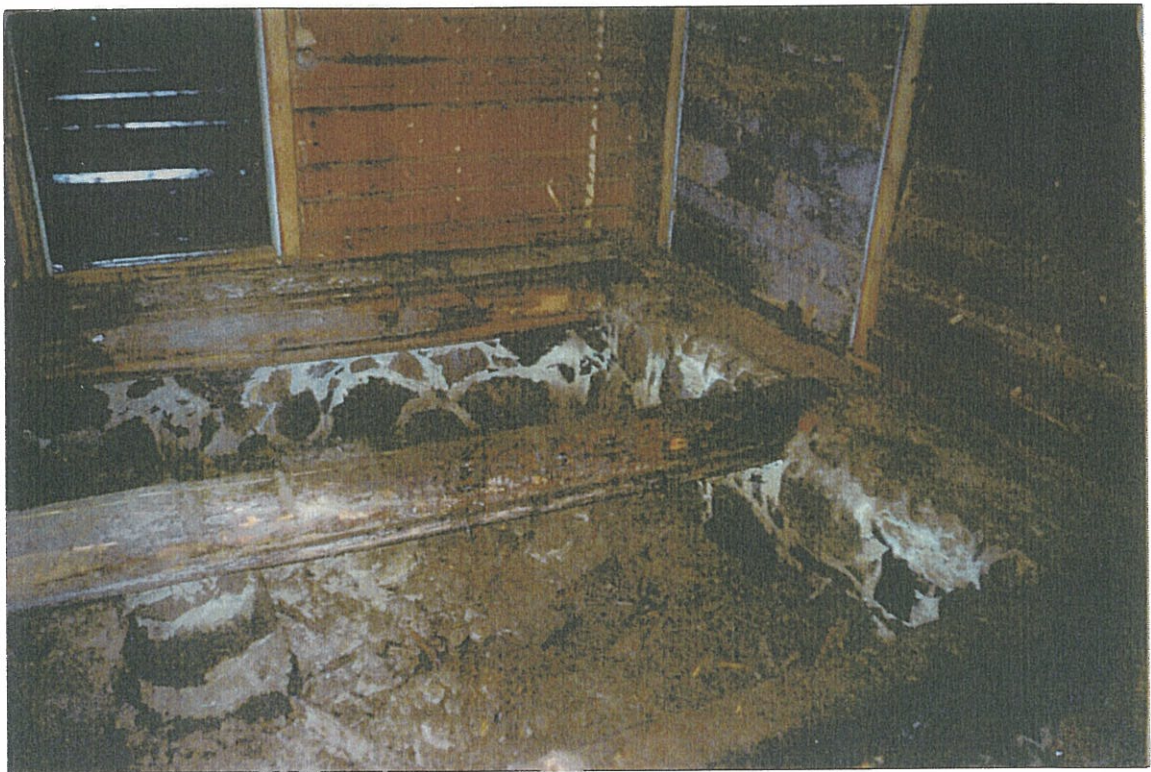
Lisa 5

Köögi põranda all 4 põrandatala muu süsteem sarnane tubades olevale. Kahe keskmise tala all maakividest tugipostid(lisa5). Maja põrandatalade pikkused ca 355 cm, suure ahjukõrgendikupoolsetel ca 295 cm.
