Paekivist Partsi mõisa tuuleveski

*2006/2007. õ-a. Arhitektuuri konserveerimise ja restaureerimise
täiendkoolituse lõputöö*

Partsi küla, Pühalepa vald, Hiiumaa

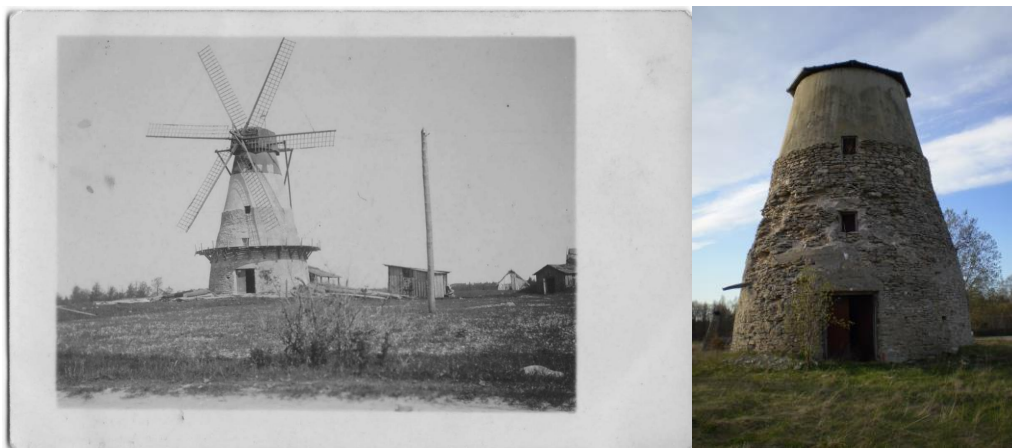
Partsi hollandi tüüpi mõisa tuuleveski eilses ja tänases päevas. [6];[7]

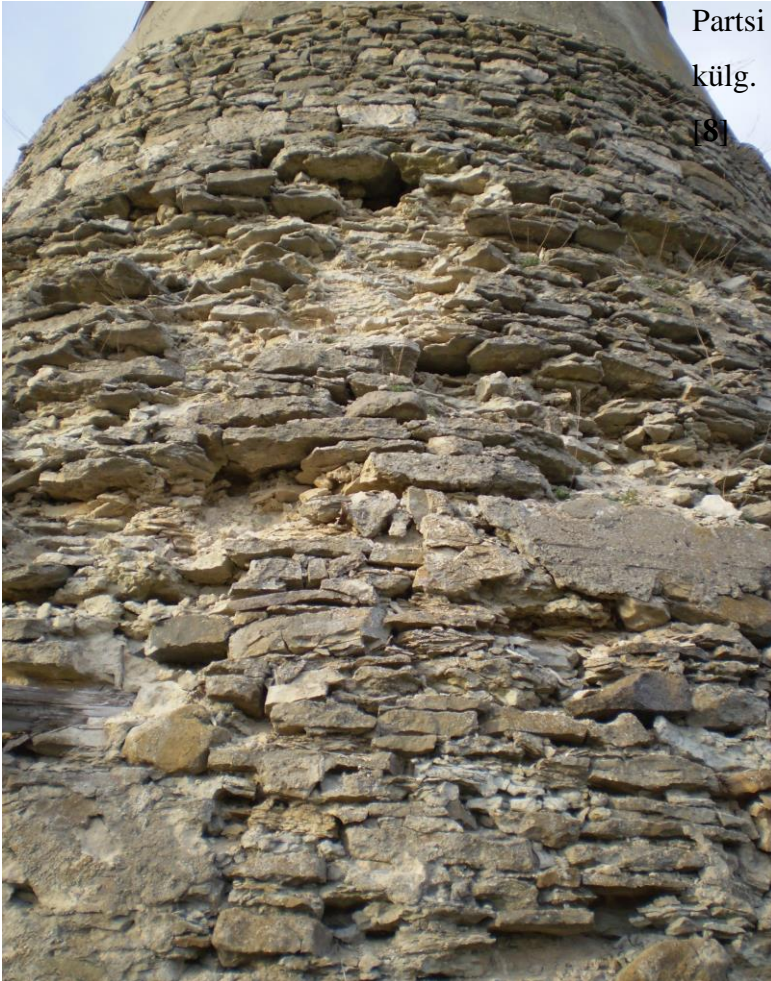
Väljast poolt lõunapoolsest küljest on hakanud välja kukkuma suured kivid ja müüriosad ning kohati kumab seest poolt valgus läbi.

Võimalik varisemisoht on just koonuse lõuna ja edelakülje müüri veerandikus põhiliselt selle keskmises ja ülemises osas väljaspool. Sealt on varisenud suuremaid müüriosasid ja kive, kuni poole müüri sügavuse ulatuses.

Partsi hollandi tüüpi tuuleveski lõunapoolne külg.
[8]

Kindlasti tuleb tellida ekspertiis olemasoleva müüri kujupüsivuse säilitamiseks ja konserveerimiseks, uuring ja avariisäilitusremondi projekt pädevalt ja kogemustega vanade avariilises seisus olevate müüritiste eksperdilt, mis näeks ette konserveerimistöode teostamise meetodid, mahud, tehnoloogia ja järjekorrad. See võiks olla ka restaureerimisprojekti üks osa. Veskikehandi restaureerimine tuleb teostada esimeses järjekorras. [2 lk 4]

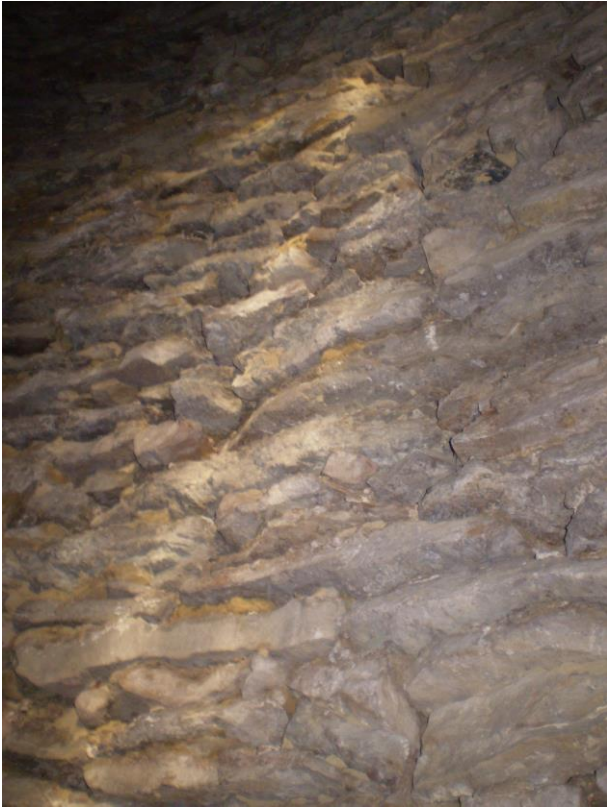
Eeldatavalt on säilinud paekivimüüritise paksuseks ~50-60 cm, mis kokkuvõtlikult tervikuna on suhteliselt hea seisus.

Tuuleveski sisevaated, kus on näha, et paekivi müüritise seisukord on seespool suhteliselt hea. [9];[10]

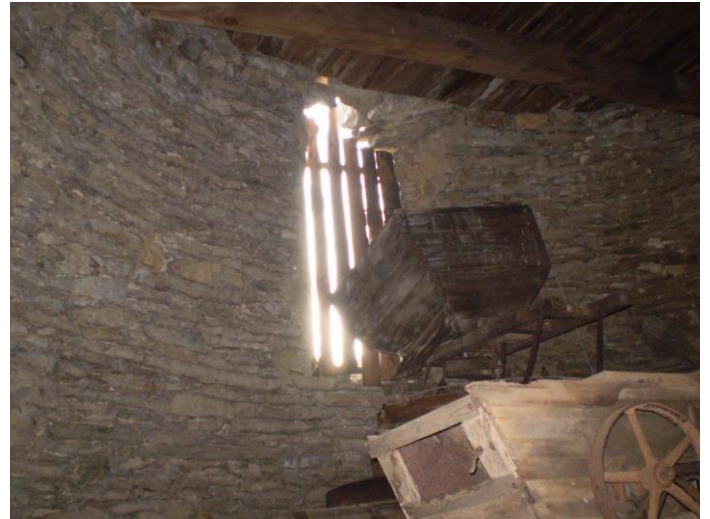
Kere ülaosa betoonvalu on säilinud hästi. Sisemine oktagonaalpind on valatud küllaltki robustselt, valus olevad püstpalgid on osaliselt säilinud. Ülemised otsad on osaliselt söestanud (seoses põlenguga), palke saab asendada. Ajutine ruberoidist katus on heas seisukorras. Betoonpõrand on rahuldavas seisus. Teadmata on see, et kas põrandakatteks olev betooni all võib olla ka varasem poepõrand. Veski konstruktsioonid on säilinud suhteliselt hästi. [2 lk 4]

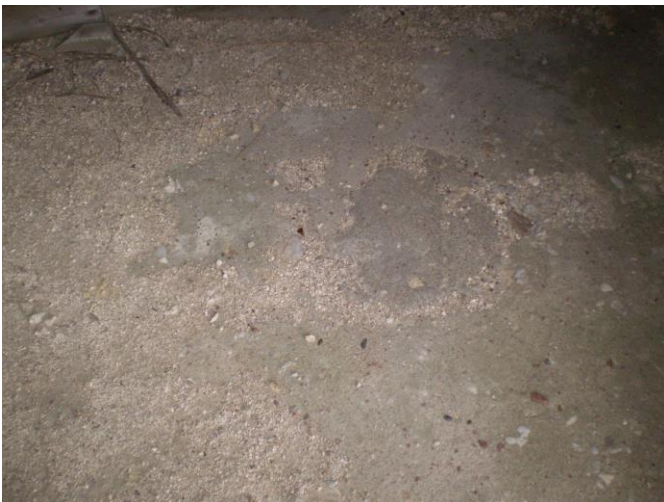
Betoonist põrand. [11]

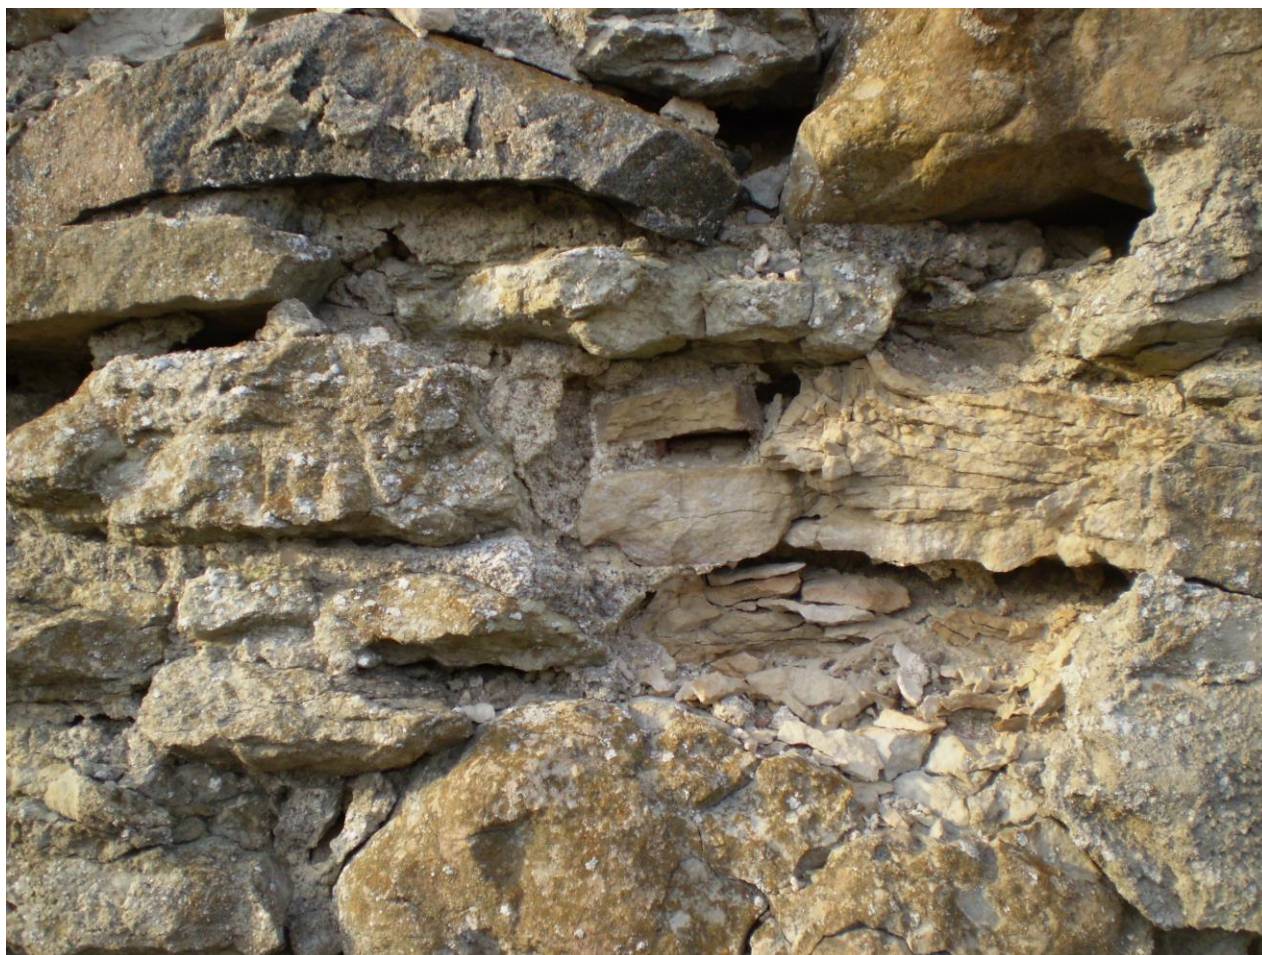
Uuringute tulemusena selgus, et Partsi tuuliku ehitamisel on kasutatud peamiselt kahte erinevat paekivi, mis paiknevad mõlemad Orduviitsium ladestuskihis, ülem ladestikus.

Esimese põhilise paekivina tooks välja Vormsi lademe (O_{3vr}) Kõrgessaare kihistust pärit lubjakivi, mis sisaldab poolmugulja mergli kelmeid-vahekihte.

Teise põhilise paekivina on tuuliku ehitamisel kasutatud Pirgu lademest (O_{3prg}) pärit Moe kihistu pruunika varjundiga helehallist mikroterisest poolkarpliku murdega korrapäratult poolmugulja pruunika mergli vahekihtidega lubjakivi.

Lähivaade Partsi tuuleveski väliseinast, kus on näha kahte põhilist paekiviliiki, mida on kasutatud tuuliku müüritise ehitamisel. [12]

Loomulikult, kuna mõlemad kivid on eristatavad, siis tuleks luua müüri muster, mis sobiks tuuleveski vana müüri kokku ega riivaks silma.

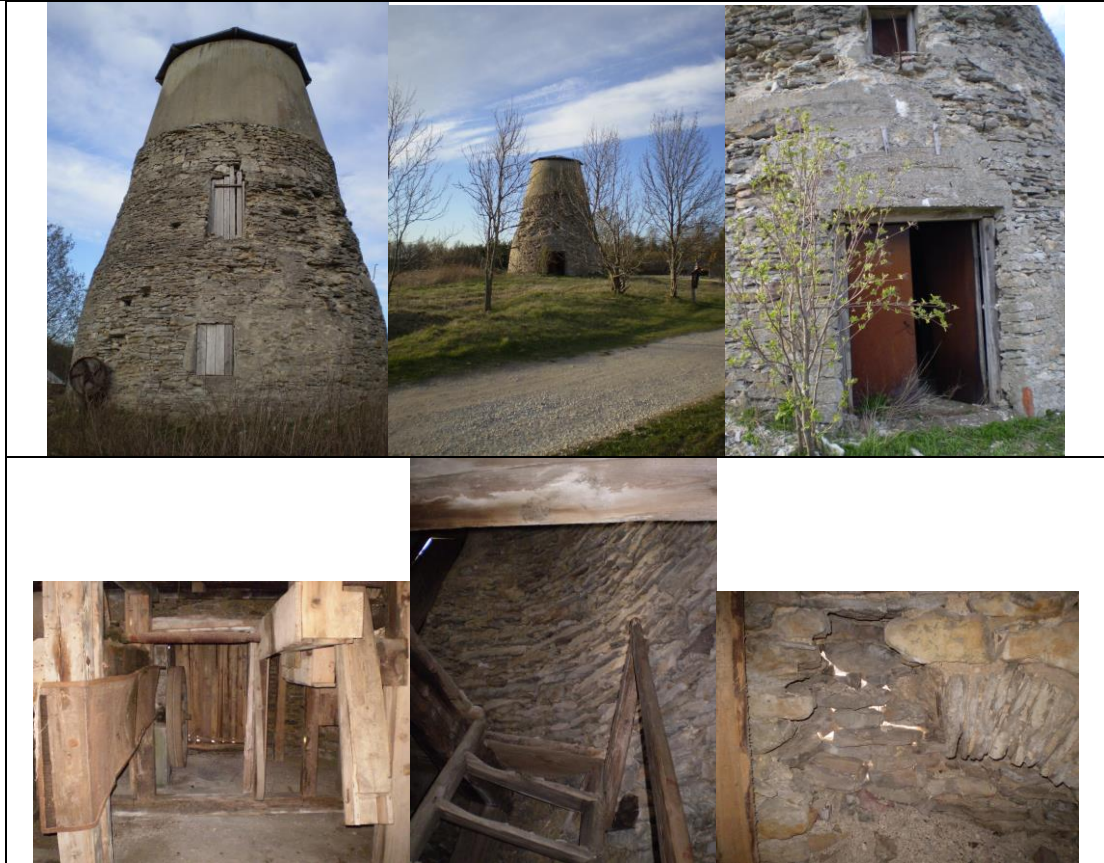
<p>Partsi mõisa tuuleveski Hiiumaa</p>

<p>Miljöväärtuslik ala/asum</p>	<p>-</p>
<p>Kaitstuse aste</p>	<p>Hoone on arhitektuurimälestisena riikliku kaitse all (nr. 23606).</p>
<p>Hooneliik</p>	<p>Hollandi tüüpi tuuleveski.</p>
<p>Projekti autor</p>	<p>Arvatavasti kohaliku päritoluga mõisas töötanud ehitusmeister</p>
<p>Projekteerimis-/valmimisaeg</p>	<p>Eeldatavasti 19.sajandi keskpaik aga täpne ehitusaasta on kindlaks tegemata seoses kindlate allikate puudumisega.</p>
<p>Hoone kirjeldus:</p>	<p>Partsi tuuleveski kuulub oma ümmarguse põhiplaaniga nürikoonuseliste kalleriga kivituulikute hulka.</p>
<p>Vundament</p>	<p>Kuna veski kere on ehitatud paekivist ja abihoonete vundamendid on ehitatud peamiselt paekivist ja maakivist, siis võib arvata, et ka tuuleveski vundament on ehitatud pae- ja maakivist.</p>

<p>Kelder:</p>	<p>Puudub.</p>
<p>Seinad (konstruktsioon ja viimistlus):</p>	<p>Paekivi.</p>
<p>Trepikoda:</p>	<p>Otsene trepikoda puudub, kuid teisele korrusele läheb puidust käsipuuga trepp.</p>
<p>Katus (tüüp ja kattmaterjal):</p>	<p>Ruberoidust kaheksanurkne madalanurgaline.</p>
<p>Korstnad:</p>	<p>Puuduvad.</p>
