Eesti Kunstiakadeemia  
Restaureerimisteaduskond

## Adamson-Ericu muuseum, Lühike jalg 3

2006/07 õ.-a arhitektuuri konserveerimise ja restaureerimise täienduskoolituse lõputöö

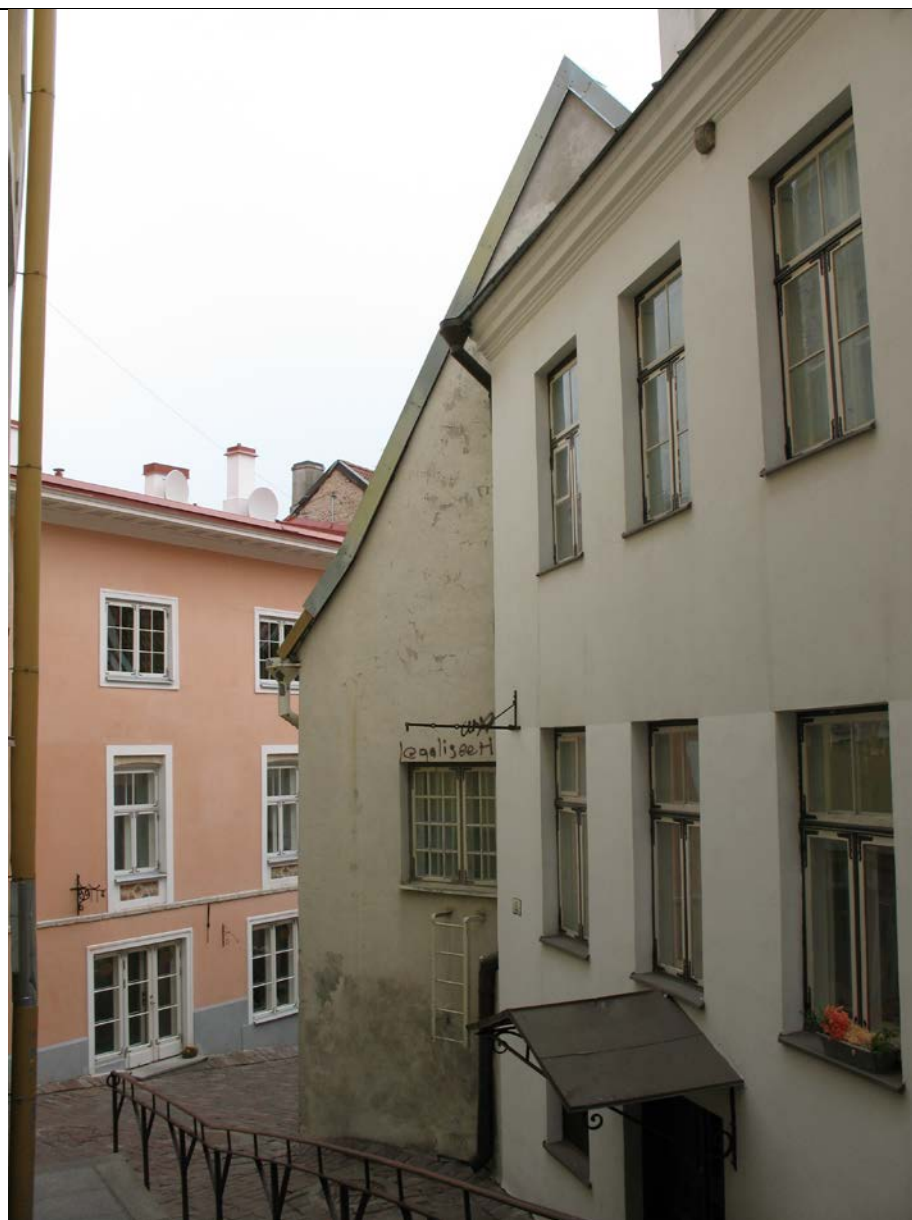
| Hoone kirjeldus: | 2 korruseline lubikrohvitud ja värvitud kiviehitis. Baroksete stiilelementidega. Koosneb kolmest mahust, kõik osad kaetud viilkatusega; katusekorrusel vintskapp |

| Seinad (konstruktsioon ja viimistlus) | Paekivi (algselt), raudbetoon, silikaattellis. Krohvitud, värvitud. |
| Katus (tüüp ja kattematerjal): | Viilkatus, punane S-kivi (tsingitud plekk probleemsete piirkondade, räasta viimistluses) |

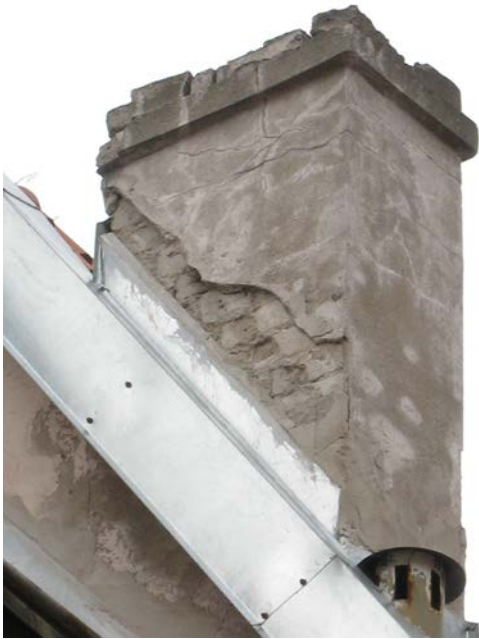
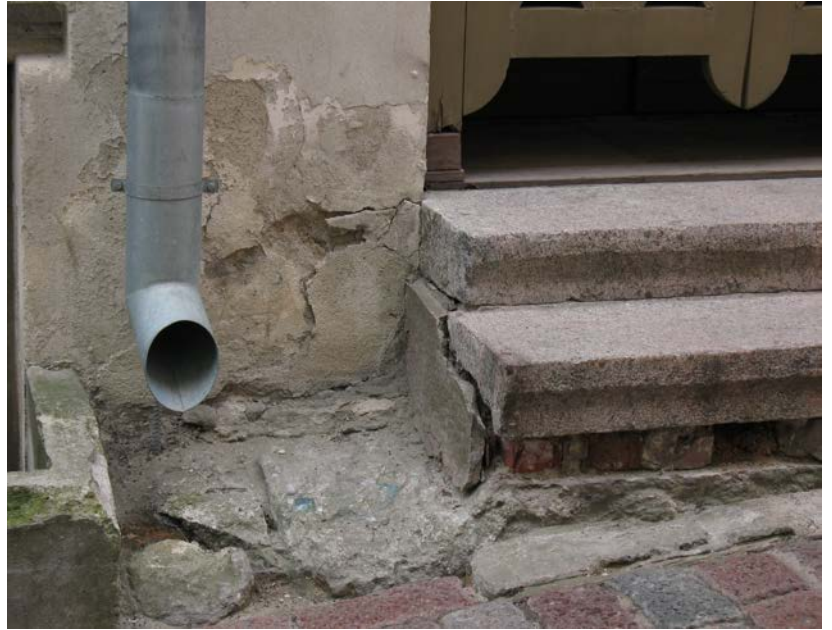
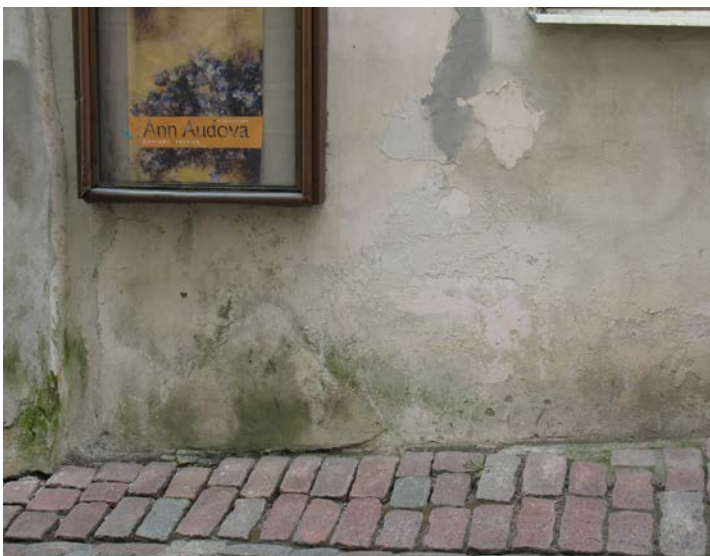
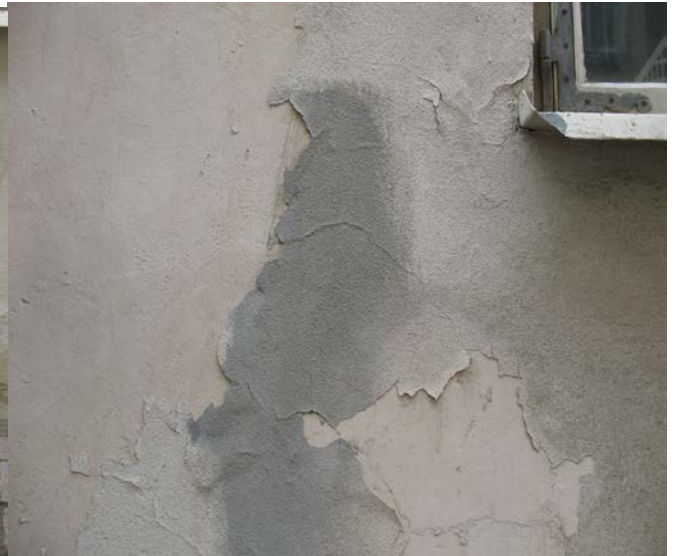
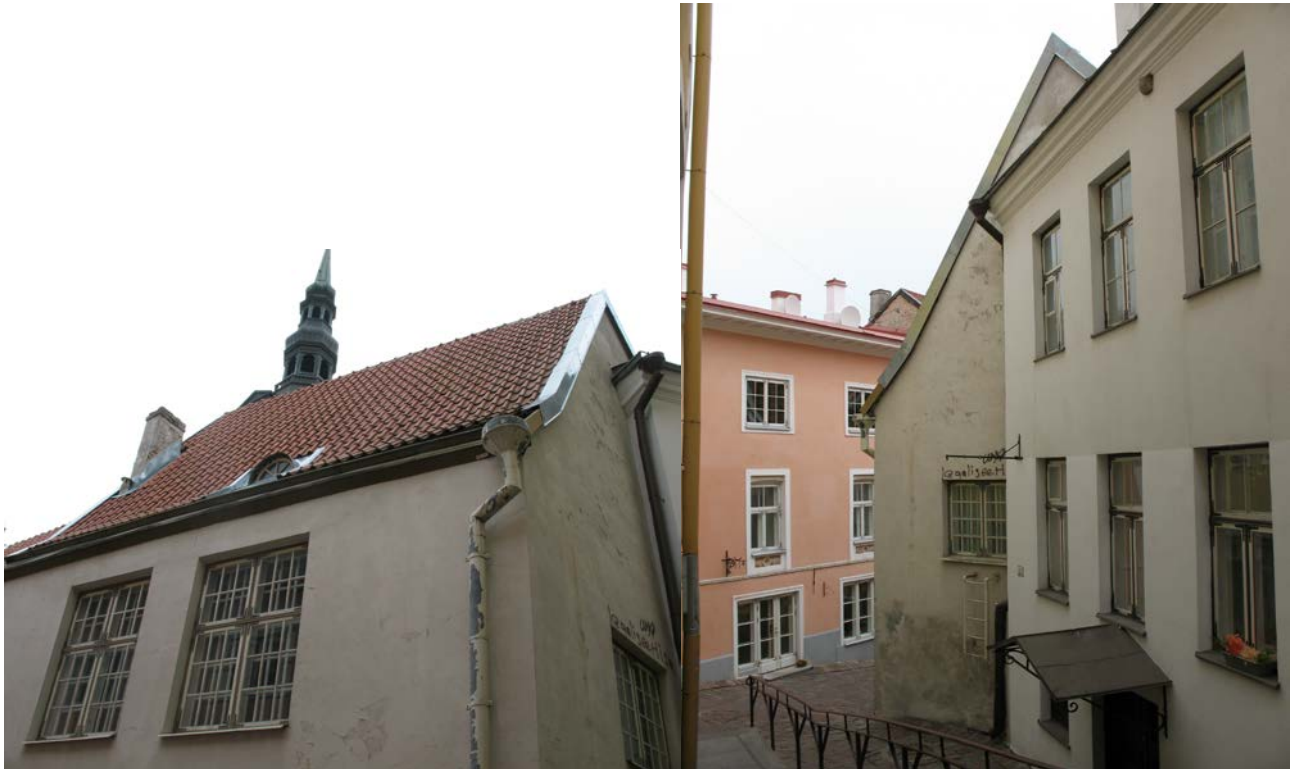
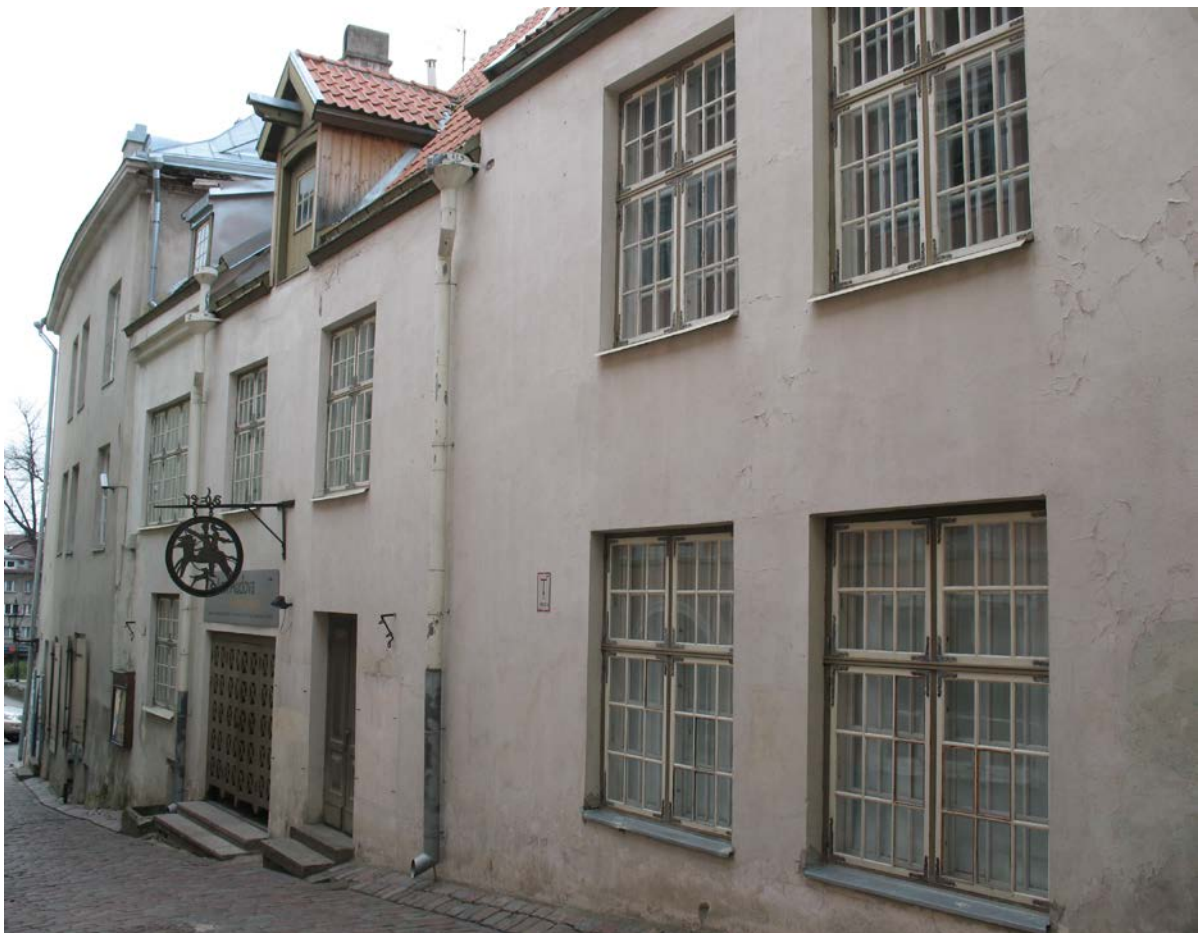
Küll esineb krohvipragusid (eriti akende nurkades ning räästakasti aluses piirkonnas) Fassaadil on suured värvikaod. 1980ndate kasutati hoonel lubivärviga, kuid hiljem viimistleti fassaadi sünteetilise värviga, mis on ajaloolisele hoonele sobimatu ning ei ole antud alusel vastu pidanud. Kahjustusi hoone fassaadi-viimistlusele on põhjustanud veel liigne niiskus: välja lugeda saab katkisest räästast (praeguseks parandatud?) läbi imbunud sadevee kahjustuse (peasissepääsust vasakul pool). Fassaadile on jätnud oma jäljed seinale kinnitatud valguskastid jms. Praegune reklaamkast (koostöös kunagi läbi sadanud räästaga) kogub niiskust ning on tekitanud seinal ulatusliku vetika levimise. (vt. Lisa 5.1.1.)

Puidust aknad ning uksed on vajalik uuesti värvida. Perspektiivis tasuks mõelda I korruse akendele luukide kavandamisele – seoses turvalisuse kaalutlustega. Kogu maja ulatuses esineb uste kerget äravajumist. Välistrepp tugevalt kahjustatud- paljastunud on graniitkiviplaatide alla laotud savitellistest kehand. Lagunemise põhjuseks sadevete kogunemine lokaalselt; võimalik probleem põhjus seieneb selles, et konstruktsiooniks kasutatud savitellis on materjalina vähem vastupidav kui viimistluskivi-graniit. (vt. Lisa 5.1.1.)

Katusematerjalina on kasutatud miljöösse sobivat punast S-kivi, räästapiirded kaetud tsingitud plekiga. Näha on korduvalt parandusi ja läbijooksmissi fassaadile; hetkel paistab katus olevat heas seisukorras, kuid kindla hinnangu andmiseks oleks vajalik teha põhjalikum uurimine otse katusel ning pööningul. Kooruva värviga vihmaveetorud võimalusel välja vahetada toonitud ning vähem silmatorkavate vastu. Vähemalt üks korstendest vajab parandamist: krohvimist - lupjamist (vt. Lisa 5.1.1.)

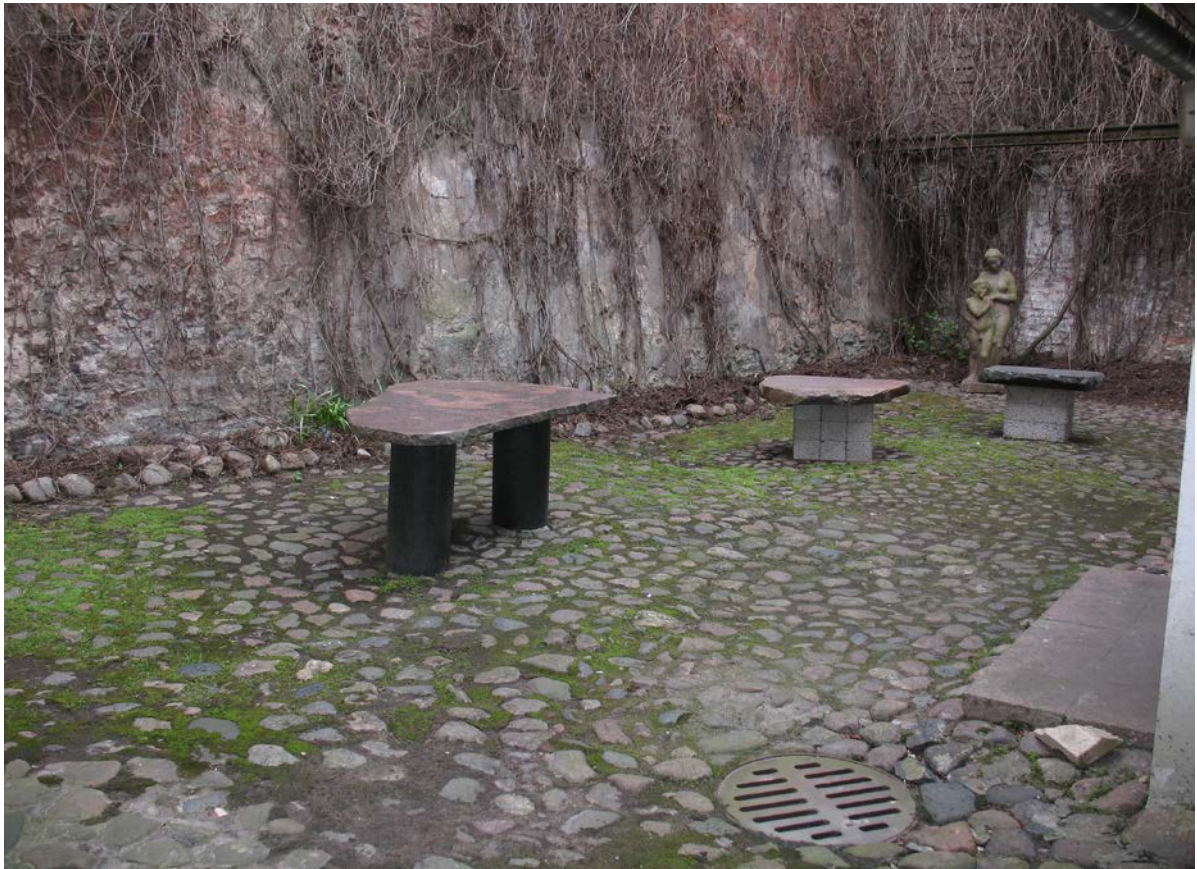
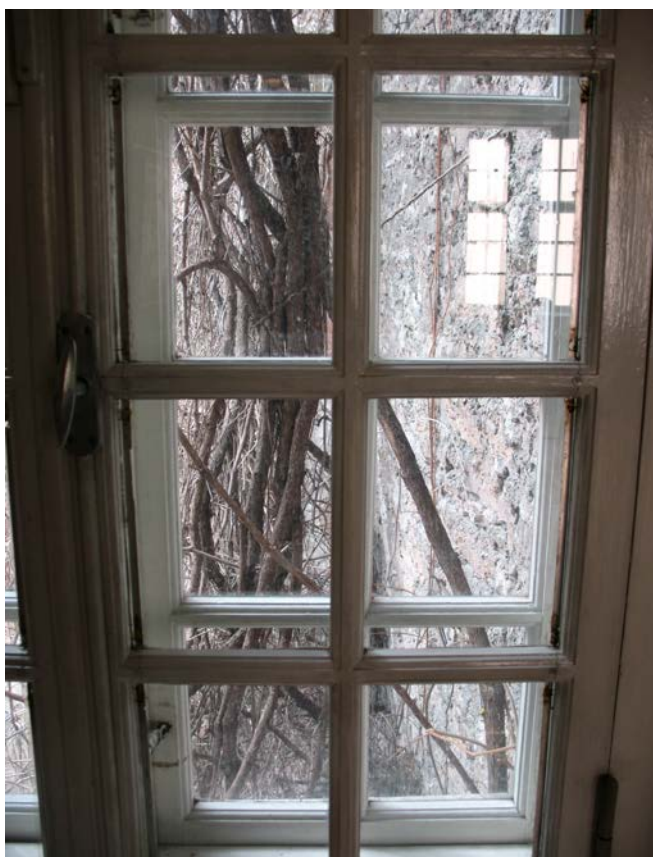
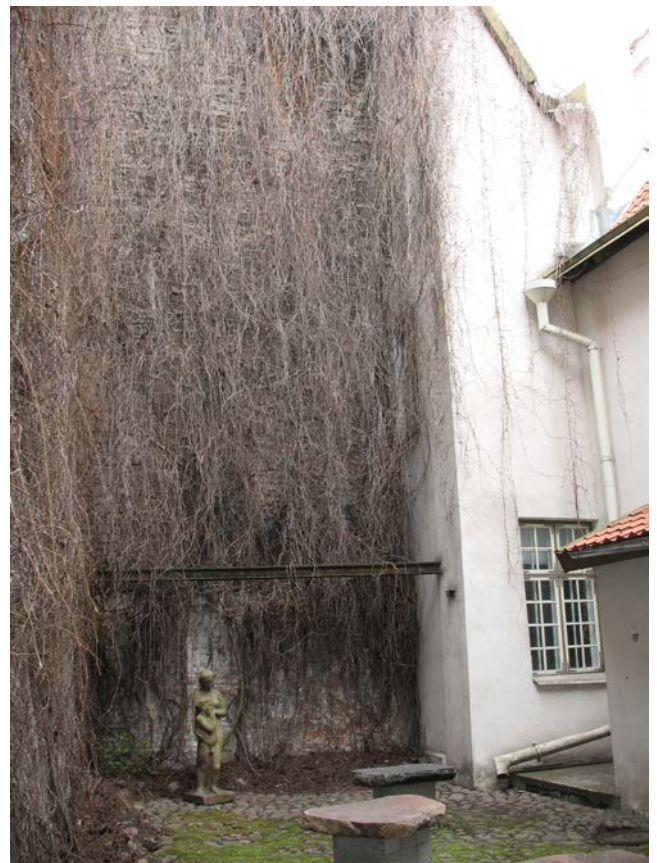
Sisehoovis on samuti märgata väiksemaid krohvipragusid akende ümbruses. Küsitavusi tekitab lopsakas metsviinapuu vastasmaja tule müüri. Soovitav oleks taime kevadeti tagasi lõigata, et taas avada akende ümbrused ning takistada väärtide kasvamist Lühike jalg 3 sisehoovipoolsele fassaadile. Sisehoovis on säilinud munakivi-kate; sadevee paremaks äravooluks võimalusel pinnast

täita. (vt. Lisa 5.1.2. ) 1980ndatel plaanitud haljastus (lillekastid) ei ole ilmselt teostatud. Võiks planeerida minimaalse kuid läbimõeldud haljastuse suveperioodiks.

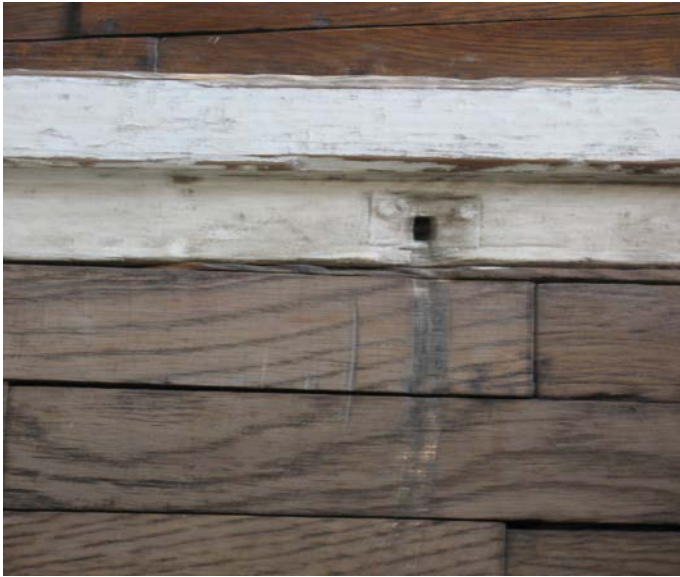
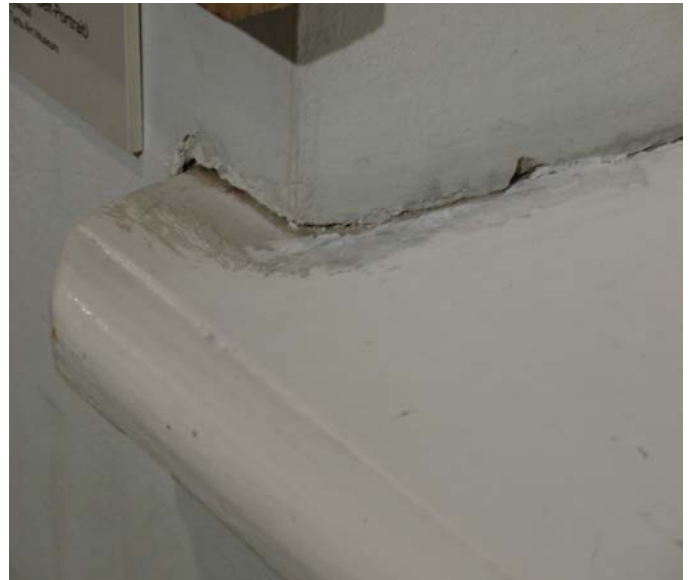
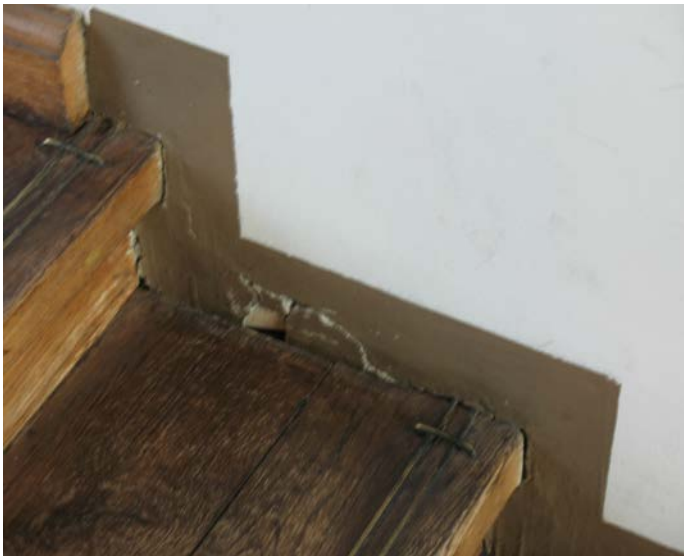
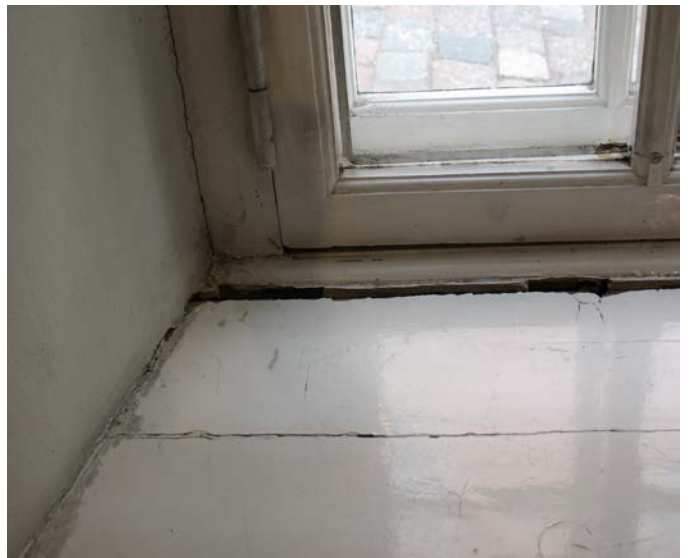
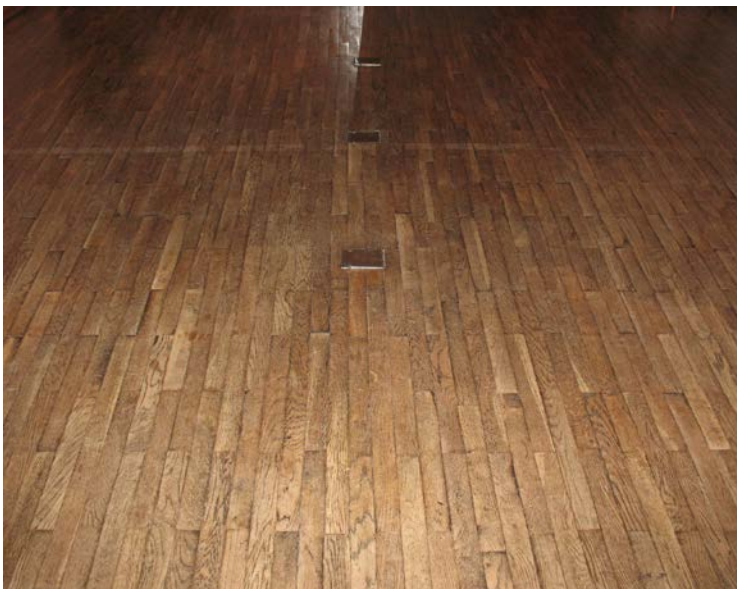
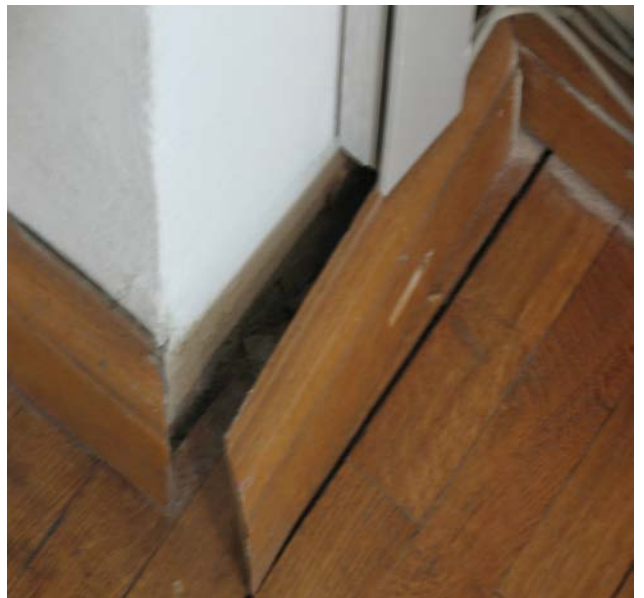
LISA 5.2.1  
I JA II KORRUS

Interjööri esinevad praod aknapõskede ning puidust aknalaudade vahel. I ja II korruse näitusesaalide ning II korruse kabineti põrandad katetud tamme-parketiga. Heas seisukorras, kuna seda on regulaarselt vahatatud ning hooldatud. Vaja kõrvaldada väiksemad põrandaliistude irdumised ja kaod. Kahjustusi on märgata ka I ja II korruse- vahelisel trepil puidu ja krohvi (betooni) sidumiskohtades (vt. Lisa 5.2.1.) Trepi käsipuu vasetatud, vajab hooldust. II korruse kabinetis probleem ebapiisava ventilatsiooniga.

Amortiseerunud on kogu maja elektrisüsteem; näitusesaalide valgustust on vaja moderniseerida.

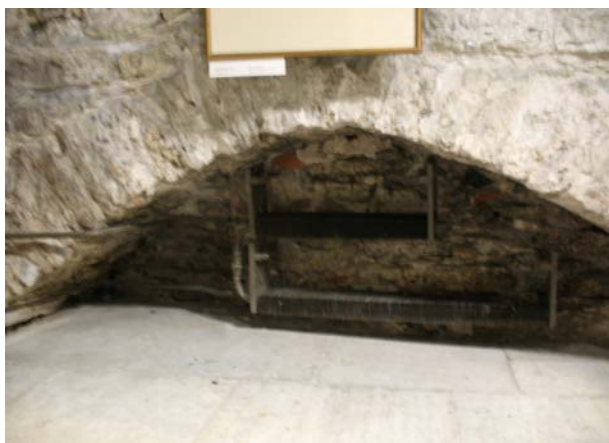
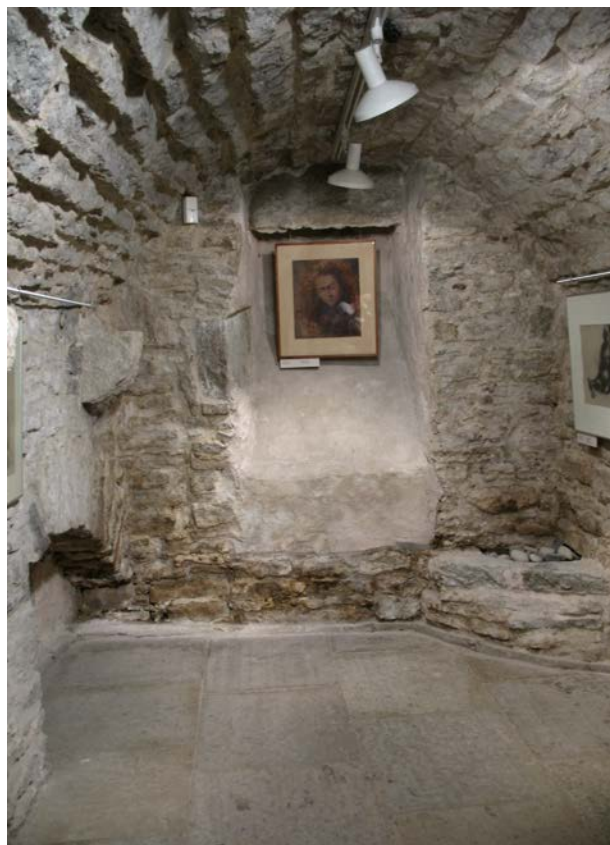
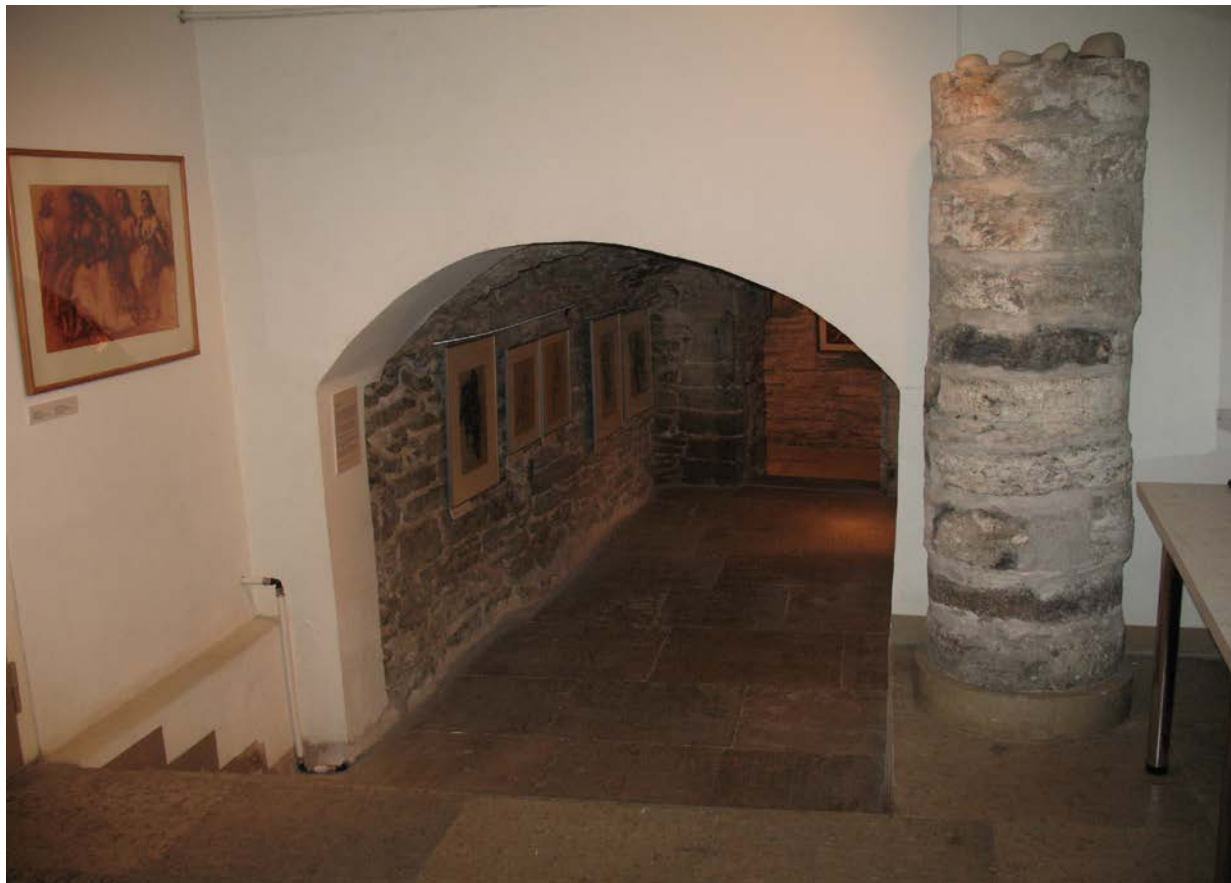
LISA 5.2.2  
KELDRIRUUMID

I korruse fuajee ning keldri põrand on paekiviplaatidest, mis ajaloolisse interjööri väga hästi sobivad. Garderoobipõrand kaetud keraamiliste plaatidega, ühtse mulje saavutamiseks võiks asendada eelpoolmainituga. Keldritrepi ülemises astmes pragu. Keldris asuvad 2 tualettruumi; publiku(programmide) jaoks vajalik viia mõelamsse soe vesi ning teostada sanitaar-remont. Keldri paekivist seinte ning võlvidega ajutiste näituste ning pedagoogiliste programmide ruumid üldiselt heas seisukorras. (vt. Lisa 5.2.2.). Keldrikorrusel asuva laoruumiga esines 1980ndatel probleeme- vesi nn. Toompea allikatest imbus sisse. Peale drenaaži paigaldamist ning ümberehitustöid Toompeal (so. u. 1990ndatest) probleeme pole olnud. (Kruus, Ü. 2007) Keldriruumides korraldatavate ürituste tarbeks on ventilatsioon ebaefektiivne, valgustus kehv ning keldriruumide kütte pole piisav.

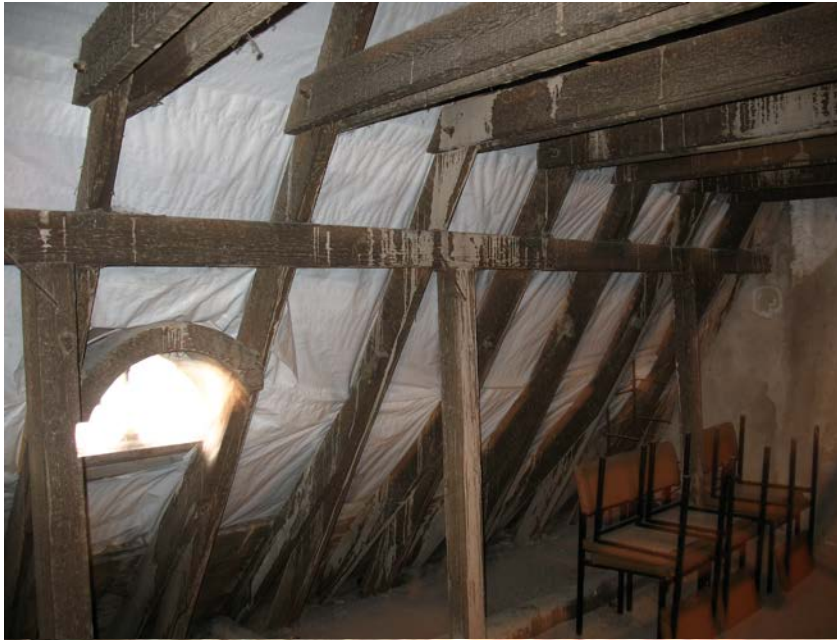
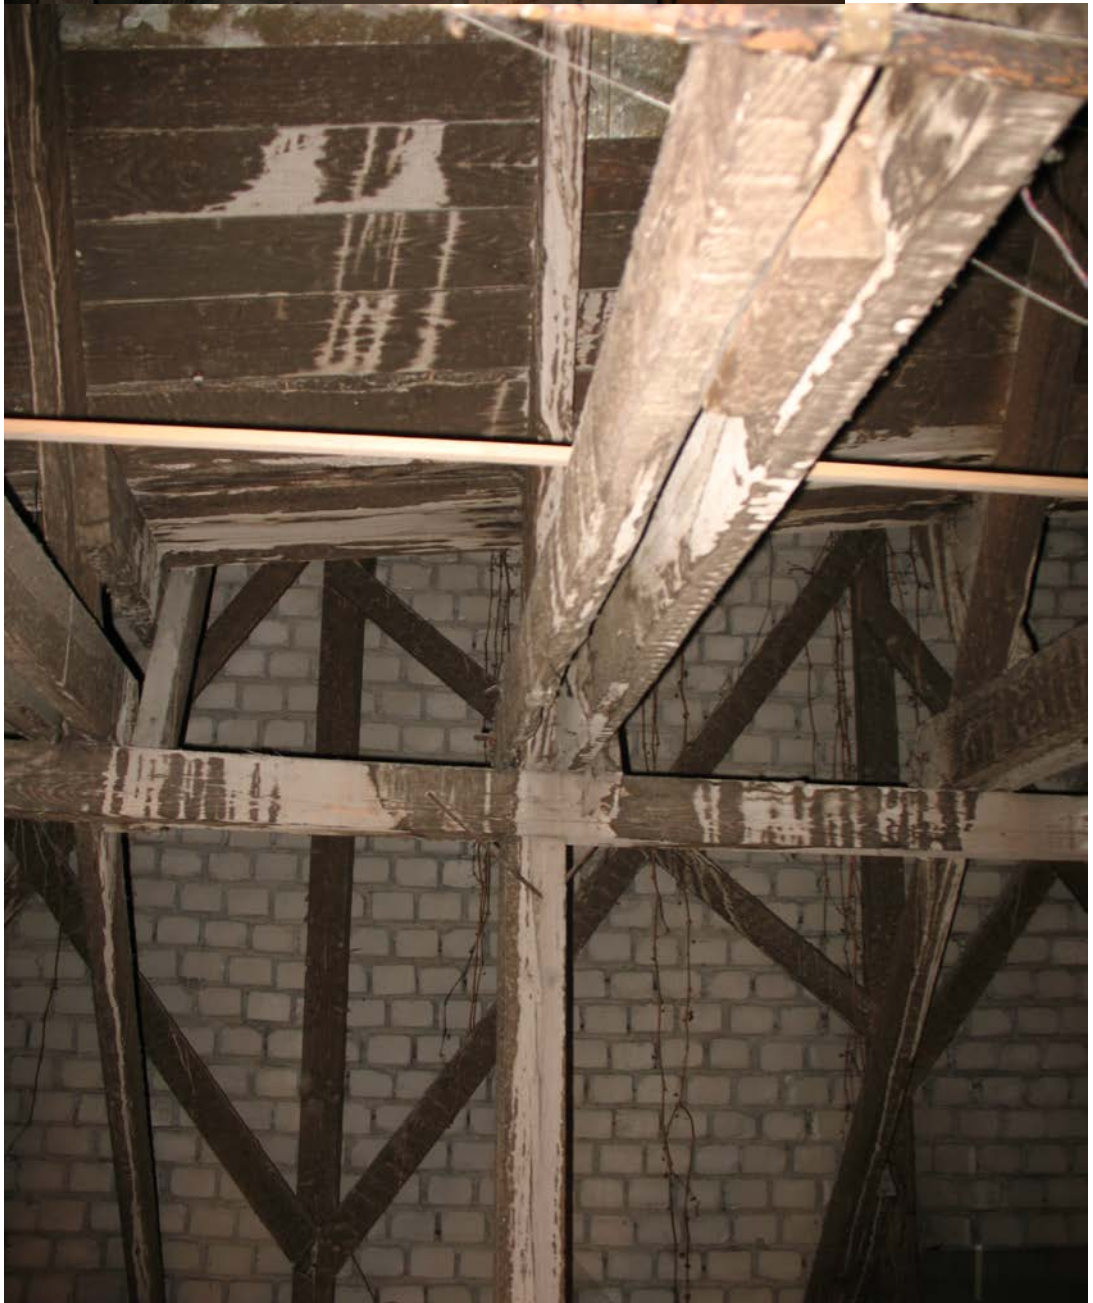
LISA 5.2.3  
PÕÖNING

Pööningukorrus on suures mahus välja ehitamata, põrandal küttetorustik. Katusekonstruktsioon toolvärk- süsteemis heas seisukorras; kokku 4 akent 3 ruumis. Sisse tunginud metsviinapuu eemaldada pööningult. (vt. Lisa 5.2.3.)
