SUURSadAMA SEPIKODA 2006/2007.ö-a.Arhidektuuri konserveerimise ja restaureerimise täienduskoolituse lõputöö

Suursadama küla Pühalepa v.Hiiumaa

Suuresadama sepikoda :

Arhidektuurimälestis, registri nr. 23649 26/10/1999 a.

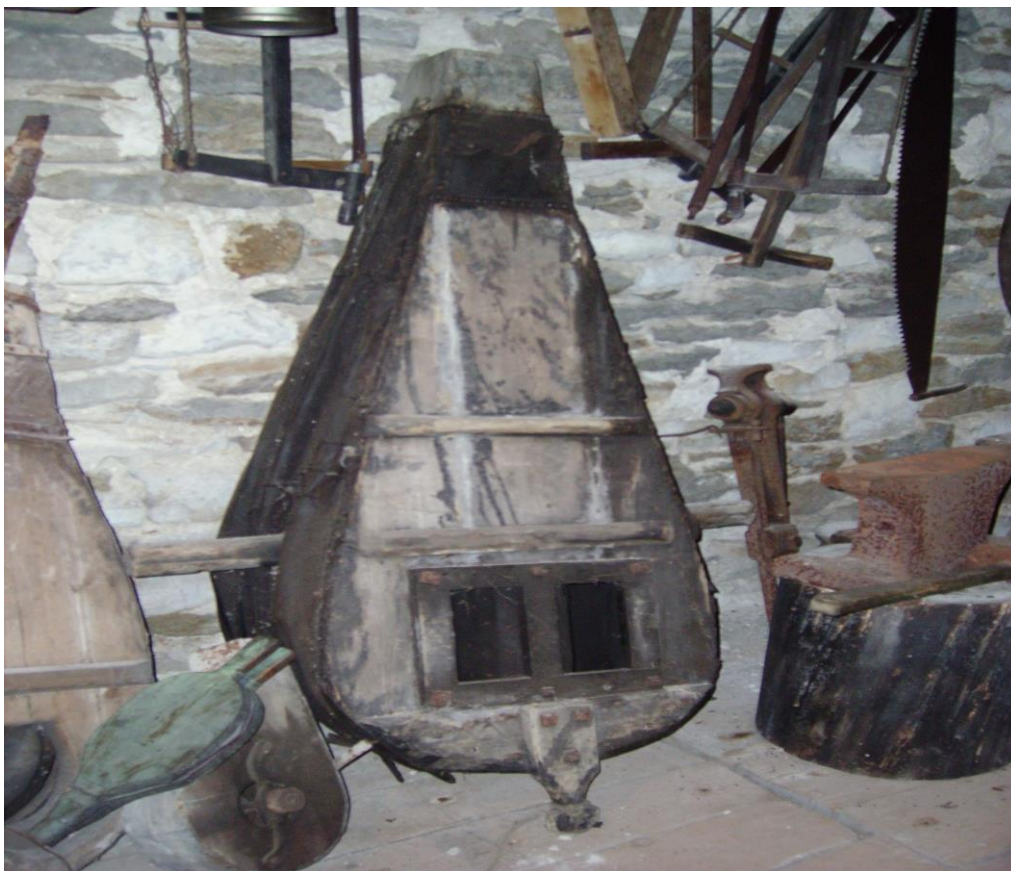
Pilt nr.3

Selleaegsed sepikojad olid ehitatud lihtsatest käepärastest materjalidest.Palkidest seinad,paekivist ääs,tammepakul alasi ja kõvakstallatud pinnas või kruus.Ääsi kõrgus maapinnast u.60cm.ja 80-100cm.pikk,mille all hoiti rauatükke,sütt(sell ajal tihti küll puusütt) ja suuremaid harvakasutatavaid tööriistu.Lööts oli harilikult ääsist vasakul pool,mille kere koosnes kolmest pirnikujulisest puukaarest,mis servapidi olid ühendatud nahast seintega nii,et moodustus kaks kokkusurutavat õhuruumi või õhukotti.Löötsa nahaks-seinteks kasutati poolpargitud looma-või hobusenahka.Nahad löödi tihedalt kaante servade külge.Tugevduseks ja tihendamiseks kasutati ka puitliistusid.Sisemised õhuklapid tihendati pehme lambanahaga.Tööpõhimõttelt kahe kambriga lööts toimis nii,et löötsa ühe liigutuse ajal puhus ääsile õhku ja samas imes uue õhukoguse.Vt.pilt nr.3.

Lööts

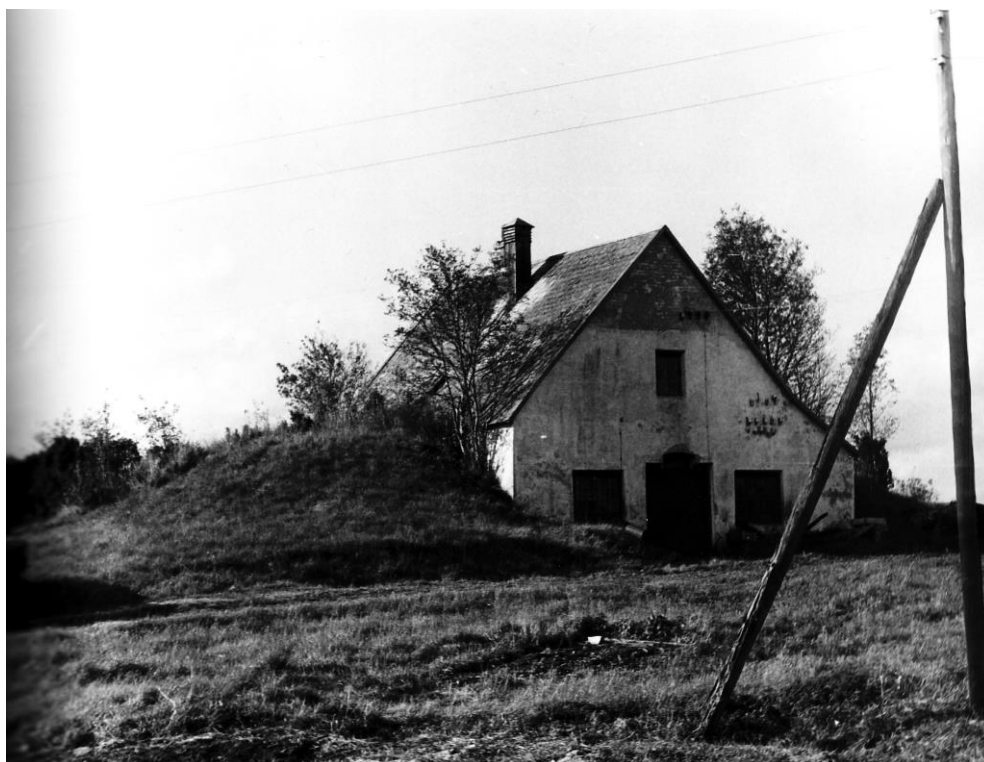
Pilt nr.11

1993 a. puhastati sepikoja ümbrust. Seinteääres kasvanud puud võeti maha, paekiviklibu lükati sepikoja külgedelt ja ehitati silikaadist kaitsesein. Vt. pilt nr. 11, 12.

Sepikoda 1982 a.

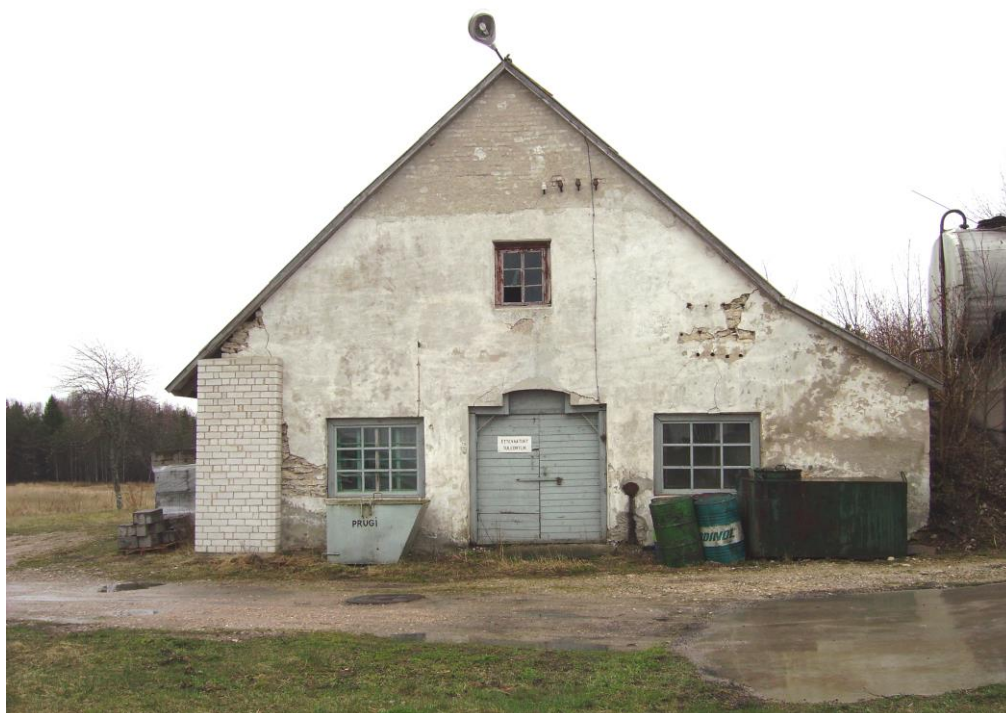
Pilt nr.12

Sepikoja välist vaatlust alustan otsaseina, sissekäigu (NO) poolsest küljest. Laotud paekivist, seotud lubimördiga, kaetud lubikrohviga ja parandatud osaliselt tsementkrohviga. Hoone otsaseina laius on 10,5 m. milles ukseava, kaks aknaava ja üks viiluotsa aknaava. Ukseava viilu suhtes kergelt paremal, pealt kaarja võlviga, mis tänaseks ümber ehitatud. Uks kaetud horisontaalsete laudadega ja värvitud olivärviga. Ukse mõlemal pool ruudukujulised aknaavad 3x3 ruudustikuga mitte avanavad ja kaetud olivärviga. Viiluotsa aken säilinud vana, värvkate puudub ja osalt klaasid purunenud. Viilu ots laotud tellistega. Parempoolse akna kohal seinas augud, puuritud el. kaablite läbiviimiseks, mis põhjustanud seinas pragunemise. Vt. pilt nr. 12.

Sepikoja esisein 2007 a.

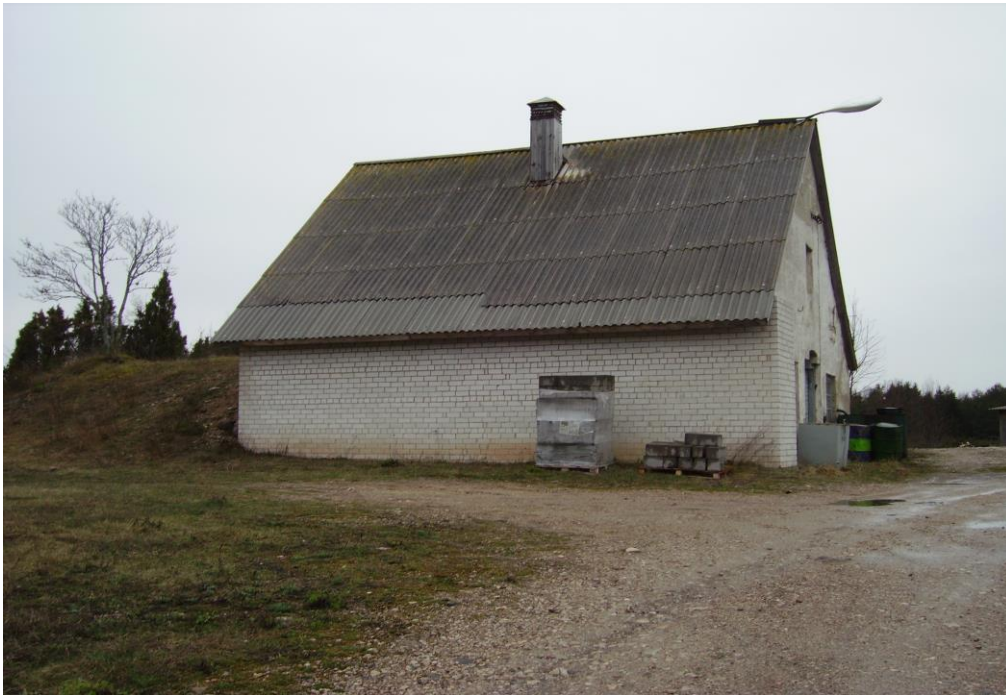
Pilt nr.13

Sepikoja parempoolne külg laotud silikaat tellistega, uuele valatud betoonvundamendile. Katuse räästast pikendatud ca. 1 m. jagu vt. pilt nr. 13.

Sepikoja vasak külg 2007 a.

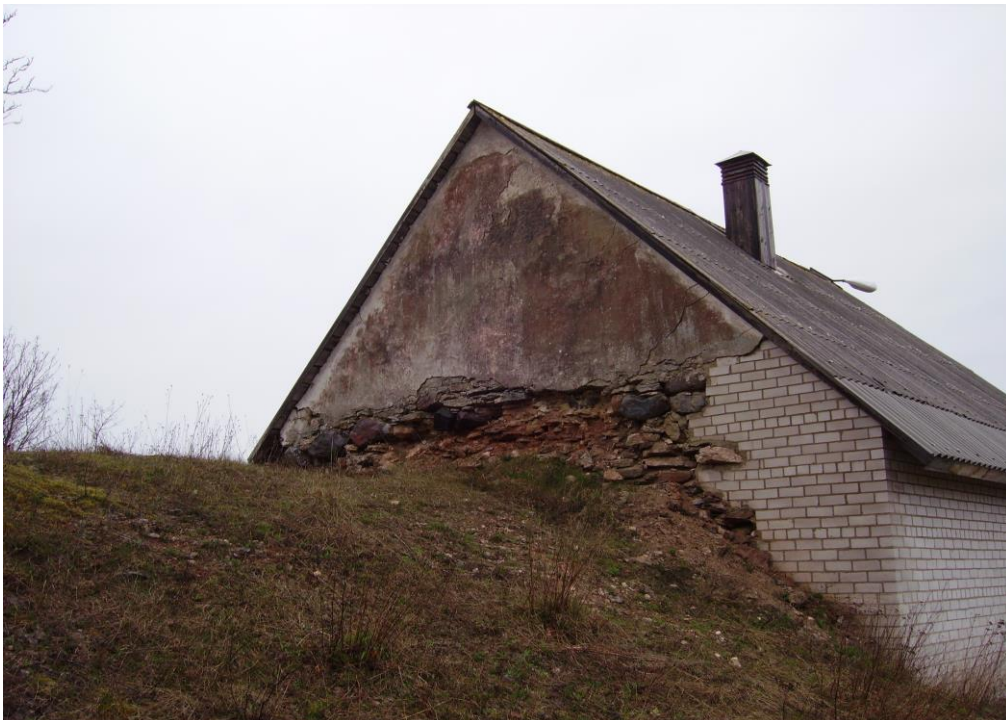
Pilt nr.14

Sepikoja tagumine sein osa peitub paekiviklibu sees, paistab vaid katuseviilu sein. Vasakult ulatub silikaatseina osa ca 1 m. Maakividest ja paekividest sein viilu alt kaetud lubikrohviga, alt äär krohvist ja mördist vaba, kohati paistab sein läbi. Krohvipinnal kohati näha pragusid, mõlemal pool räästa juures. Vt. pilt nr. 14.

Sepikoja tagumine külg 2007 a.

Tagaseinas olevate kahjustuste tekke põhjusteks on sademed ja ka päike. Kahjustuste kõrvaldamiseks tuleb eemaldada lahtised kivid ja mört ning täita tühimikud paekivi ja mördiga ja katta lubikrohviga.

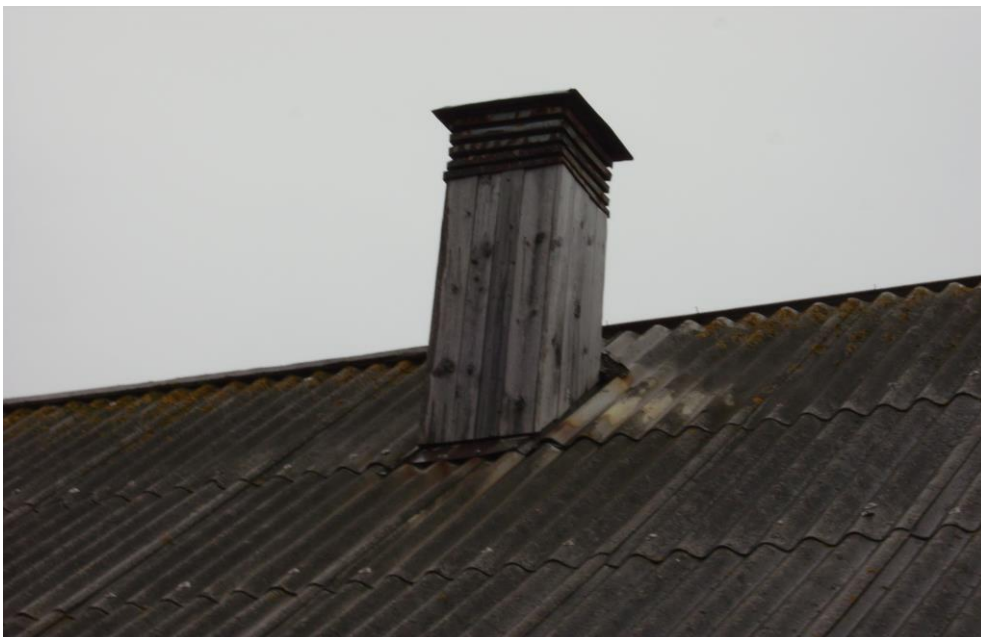
Pilt nr.16

Katus kaetud lainelise eterniidiga, katkiseid kohti välisel vaatlusel silma ei hakanud. Katusel üks puidust ventilatsiooni korsten, kaetud pealt plekiga. Vt. pilt nr. 16.

Ventilatsiooni korsten, puidust 2007 a.

Katuse seisukord on rahuldav, sademeid läbi ei lase, kuid esimesel võimalusel tuleb välja vahetada harja ja räästa laud.

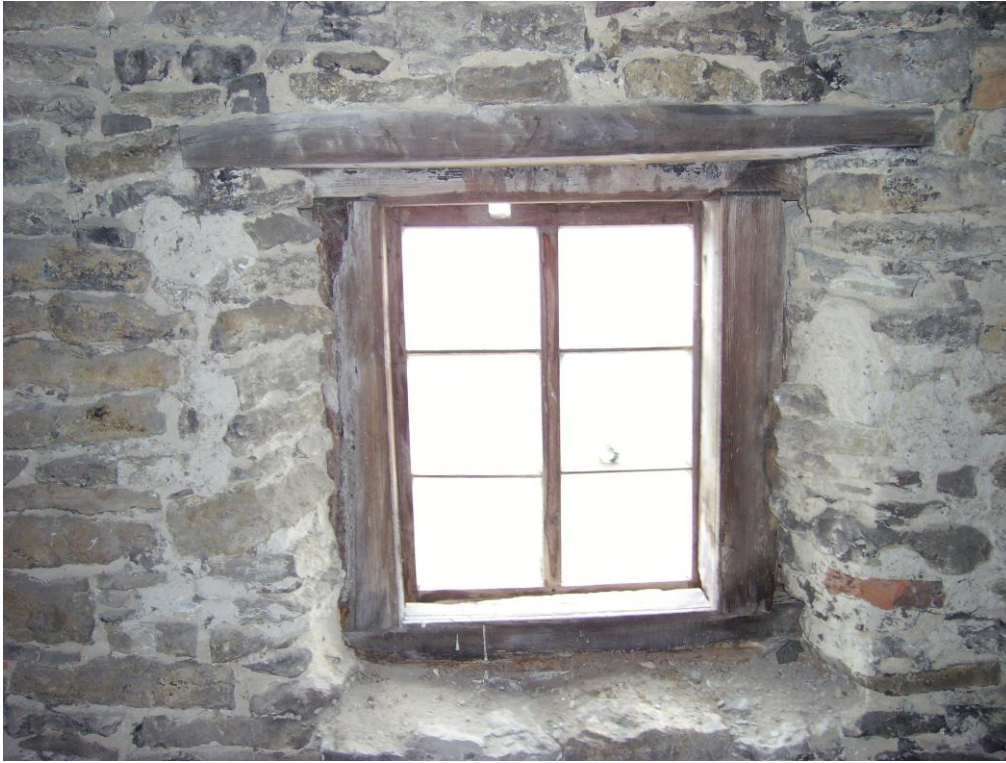
Pilt nr.19

Pööningu aken 2007 a.

Kahjustusteks sepikoja esiseinas on pragunenud müüritis vasakpoolse akna kohal. Kahjustused on tekkinud sein puuritud elektrikaabli aukude läbi vee sattumisest sein. Veel on pragusid müüris ukse kohal ja vasakpoolse akna kõrval ja vasakul räästas. Nende kahjustuste vältimiseks ja edasise kulgemise peatamiseks tuleb täita avaused sademete eest lubikrohviga. Viiluakna katkised klaasid ja puitosad tuleb asendada. Vt. pilt nr. 19.
