EESTI KUNSTIAKADEEMIA

**Tallinna Piiskopliku Toomkiriku irdraiddetailide
inventeerimine, konserveerimine ja eksponeerimine**

MAGISTRITÖÖ lisad

Lisa 3. Seisundipassid ja konserveerimispassid

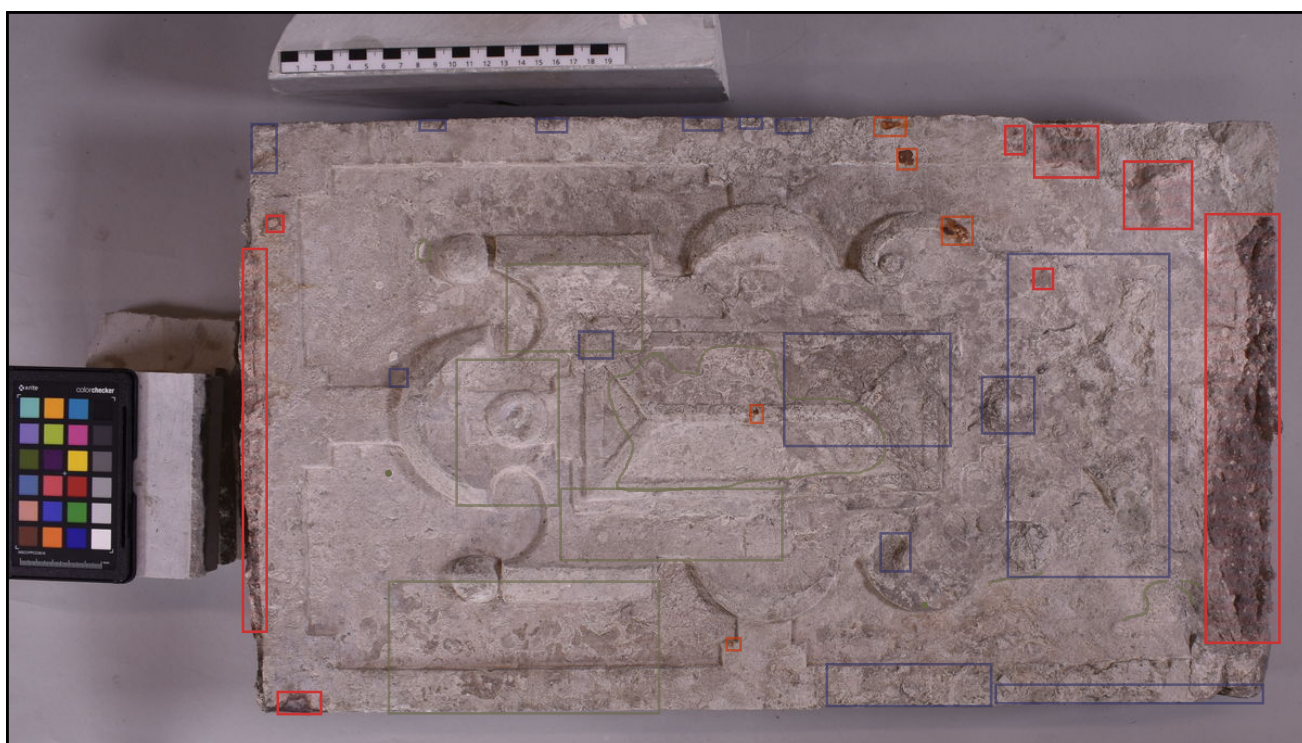
Kivi 1 Teemantkvaader

Kommentaar/Comment: Ristkülikujulist kivi ääristab kivipinnast 2 mm kõrgem 3 cm laiune ehisraamistus, mis ühtlasi jagab kivi neljaks võrdseks väljaks. Nurkades ja keskelgedel on raamistus laiem, moodustades 4,5 cm läbimõõduga ruudud. Kivi keskmes asub reljeefsetest kaartest, sõõridest ja rullisornamendist ümbritsetud reljeefne teemantkvaader. Kivi pealispinna raidornamendist on ligi 1/3 hävinud, kuid tulenevalt motiivi sümmeetriast on ornament siiski loetav. Kivi ühele pikemale küljele on tahatud reljeefne ornament, ülejäänud 3 külge on kaunistusteta.

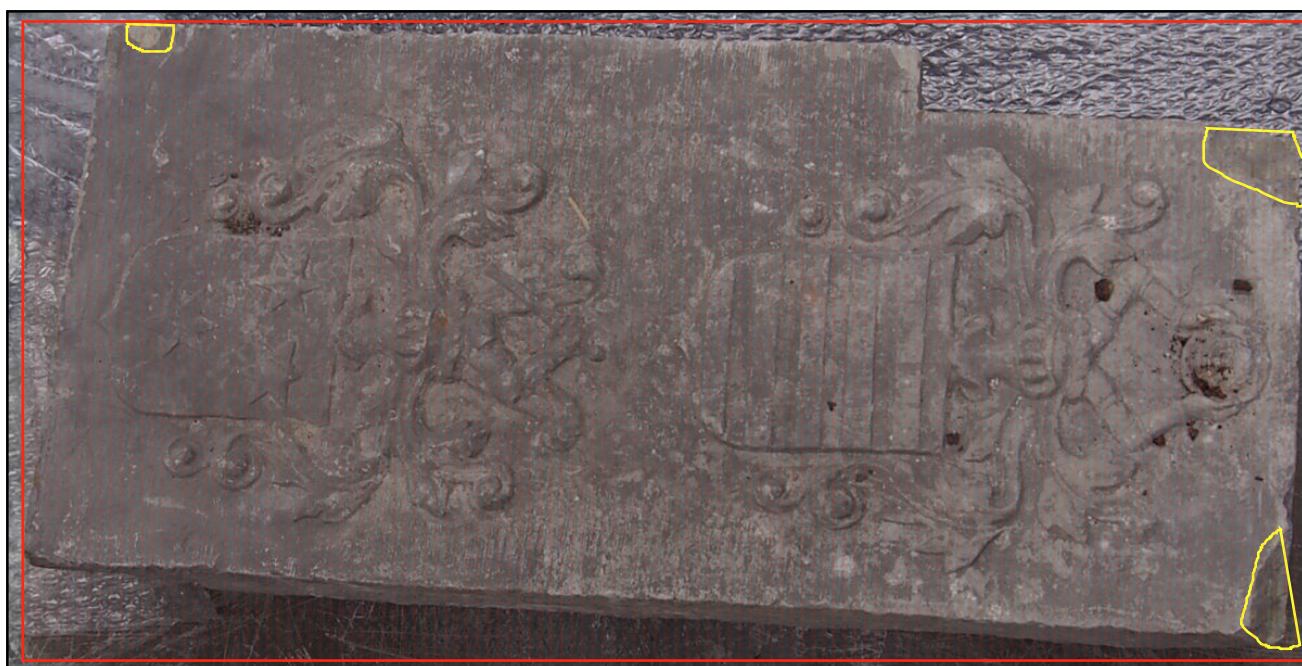
dt_pealtvaade_enne_konserveerimist.jpg

Kommentaar/Comment: Kivi pealispind on jagatud kaheks väljaks, millest kummalgi on kujutatud üht aadliperekonna vappi.
Ülemisel vapil on kujutatud viis põiklatti. Rüütlikiivri kujulisest vapihoidjast kasvavad välja voluuditaoliselt stiliseeritud akantuselehed ning kaks kätt, mis hoiavad üleval päikest (von Dücker).
Alumisel vapikilbil on kolm kuueharulist tähte: kaks ülal, üks all (von Tödwen).

Materjalikadu / Loss of material

määrdumus / dirt

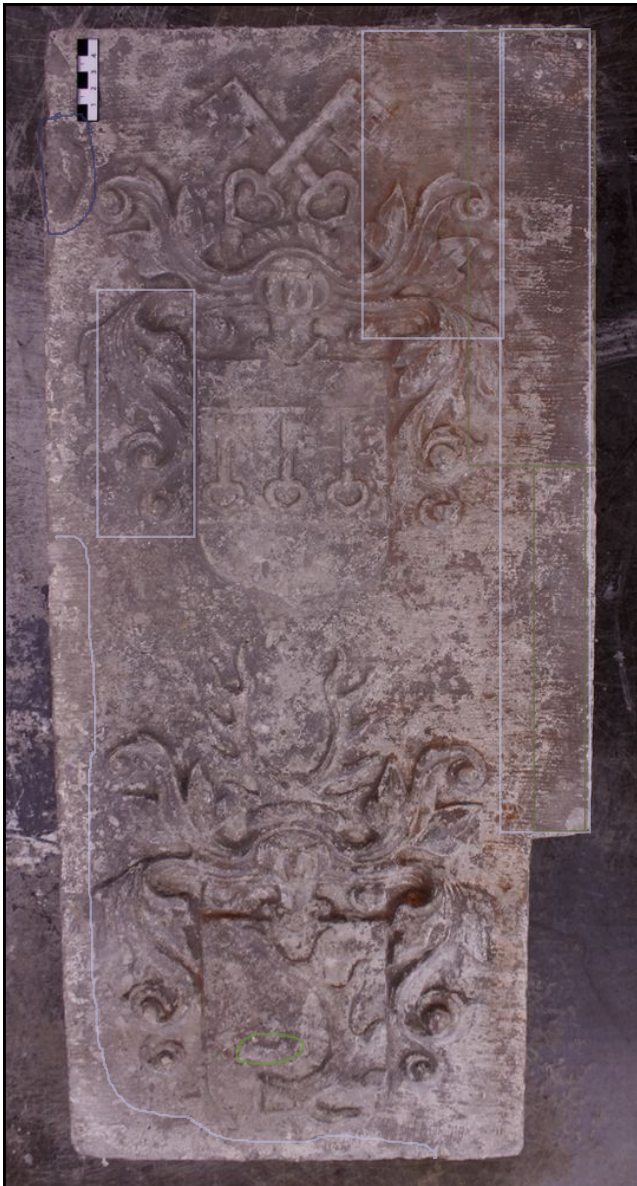
bw_pealtvaade.jpg

Alumisel vapil on kujutatud kuueharulist hirvesarve (von Wekebrot).

Rütlikiivri kujulisest vapihoidjast kasvavad kummalegi küljele välja voluuditaoliselt stiliseeritud akantuselehed, kiivri ülaosast kasvab välja kaks viieharulist hirvesarve.

Materjalikadu / Loss of material

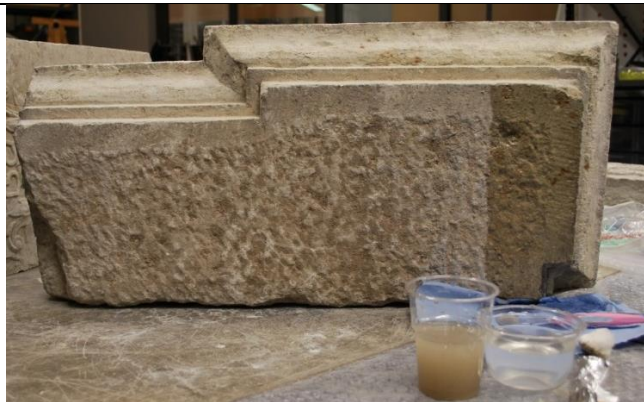
Kivi määrdunud osad – küljed ja põhi puhastati destilleeritud vees niisutatud pehme hambaharjaga „kahe veetopsi“ meetodil: hari loputatakse puhtaks ühes destilleeritud vee anumasse, kuid enne kivi puhastamist kastetakse see teise, puhta veega anumasse, et vältida mustuse taas sattumist kivile või mikrokahjustuste tekitamist kivi pinnal mustuseosakeste hõõrdumise teel. Kivi pealispinna puhastamiseks kasutati vaid niisutatud vatitikke. Määrdunud vatt eemaldati puittikult ning asendati uuega kuni vatt enam ei määrdunud.

Kivi põhja märgpuhastus

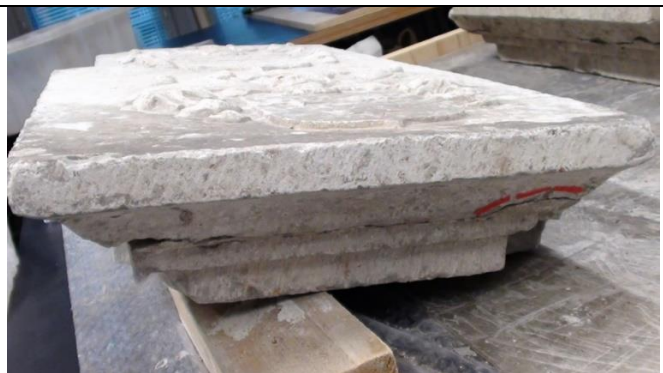
Kivi pinnal märgistati punaste kleeprivadega liimimist vajavad kohad

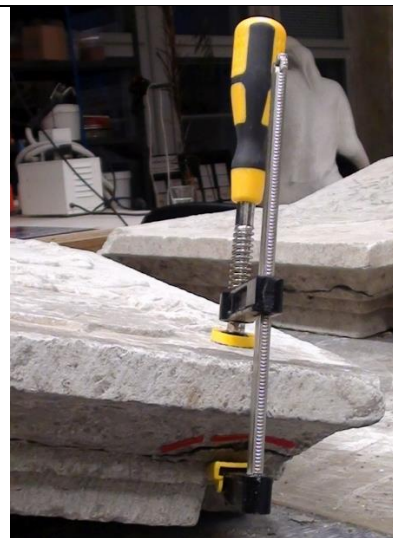
Liimitud detailide fikseerimine pitskruviga

Peale liimi kandmist pragudesse fikseeriti lahtised kivitükid puittikkude ja paberteibi abil vähemalt 24. tunniks. Suuremate liimitud tükide asend fikseeriti pitskruvide abil vähemalt 48. tunniks.

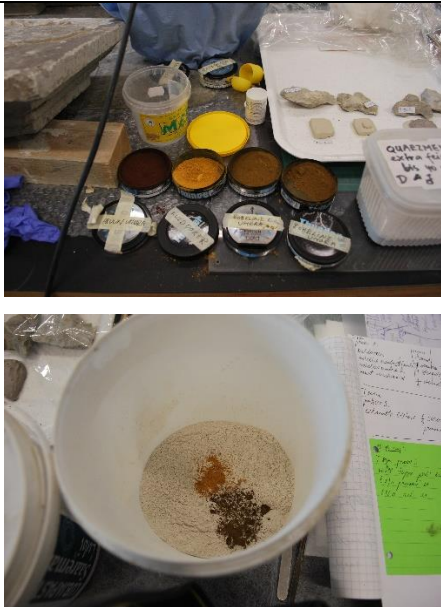
<p>a) Hüdraulilise lubja, kvartsiiva ja dolomiidijahu segamine kuivalt ja põhjalikult</p> <p>b) Pigmentide lisamine segusse ja ühtlaseks segamine</p>

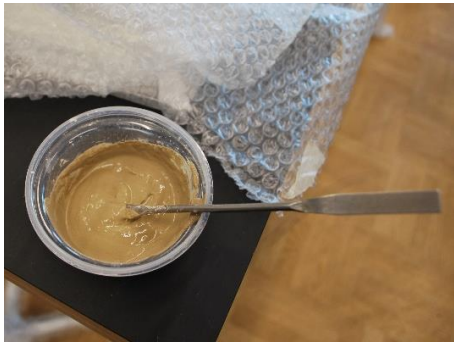
<p>c) Vee lisamine segule ning segamine ühtlaseks massiks (u 20% hapukoore konsistentsiga).</p>

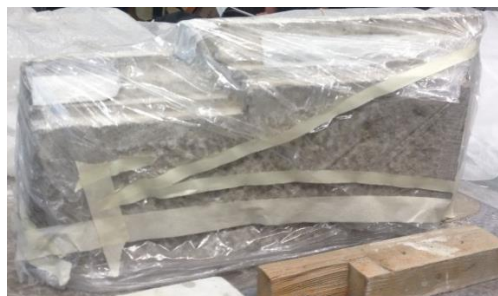
c) Mörditäide tehti 1-2 mm ulatuses üle serva, kaeti niiske vatiga ja seejärel kilega. Pragude laiem katmine mördiga oli vajalik selleks, et tagada igas suuruses, ka kitsamate pragude mördiga täitumine.

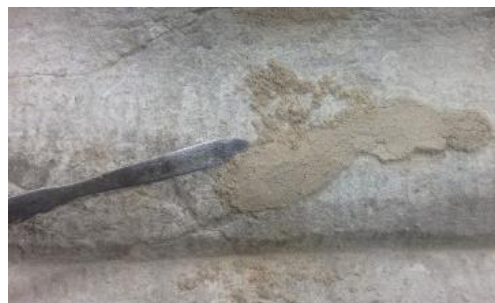
d) 24 h järel eemaldati õrna kraapimise teel üle prao serva jääv mört.

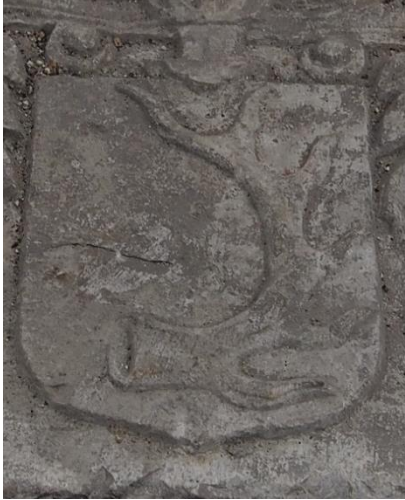
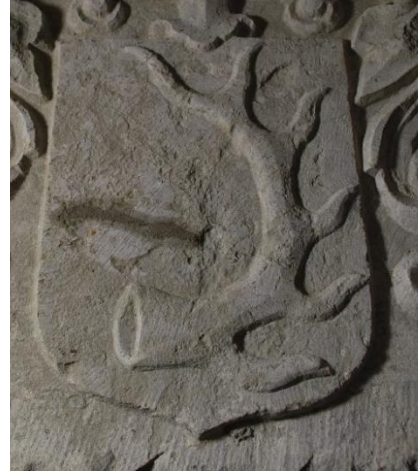
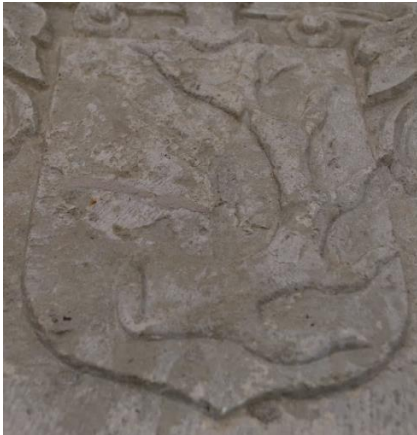
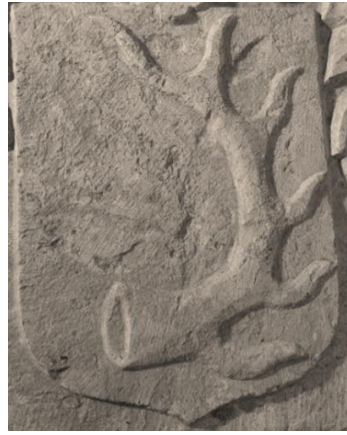
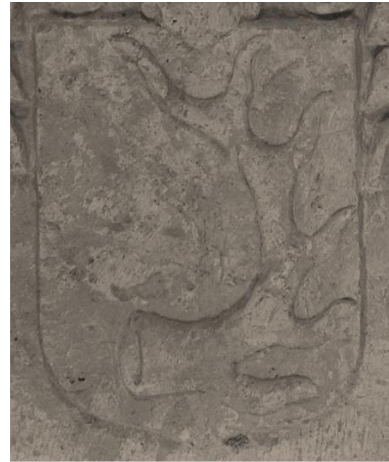
Kivi pealtvaade. Irduva kivi pinna juures täideti pragu mördiga, mille ülejäägid 24 h järel eemaldati ning modelleeriti võimalikult tasaseks, et hilisemal kaugvaatlusel parandatud koht ei domineeriks kivi pinnal.

a) Vapp enne konserveerimist

b) Puhastatud, niisutatud pind

c) Märja mördiga täidetud pragu

d) Kuivanud mört

e) Liigne mört on eemaldatud

f) Toneeritud parandus

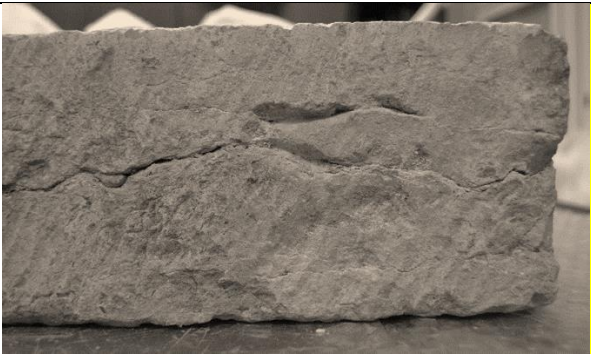
<p>Praod enne mördiga täitmist</p>

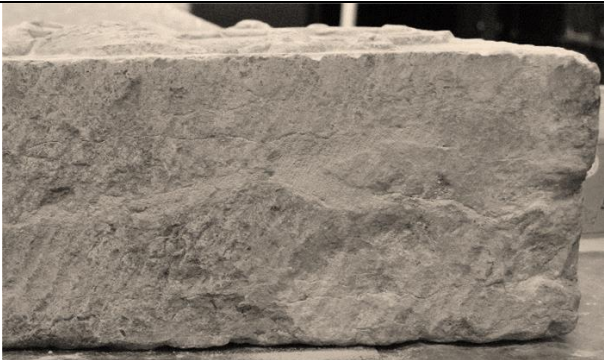
<p>Mördiga täidetud praod</p>

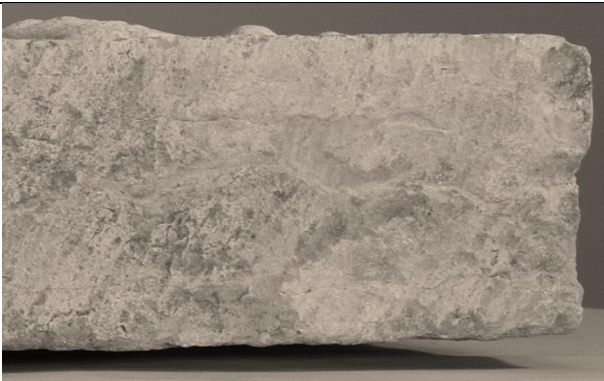
<p>Mörditäide toneerimise käigus</p>	 
<p>Plastiliselt retušeeritud ja toneeritud mörditäide kivil</p>

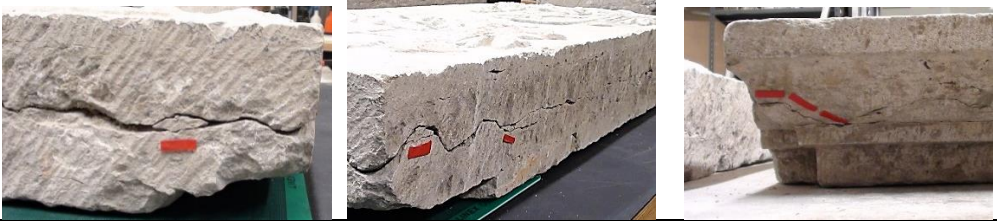
<p>Liimimist vajavate kohtade märkimine</p>

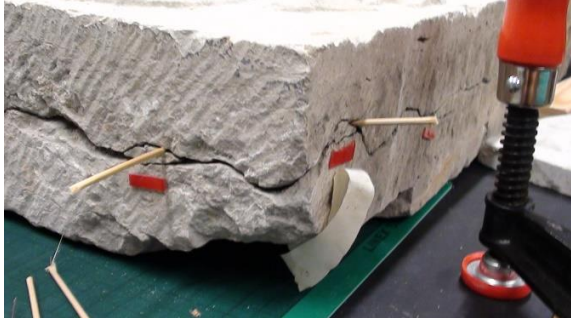
<p>Liimitud detailide fikseerimine puittikkudega</p>

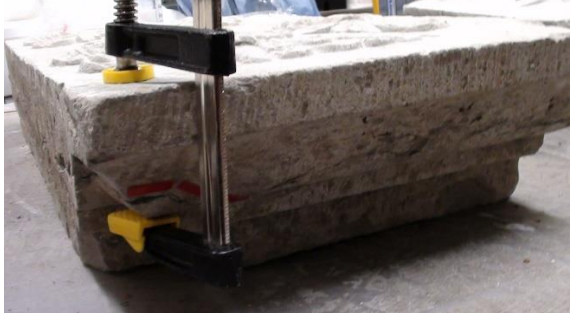
<p>Liimitud koha fikseerimine pitskruviga</p>

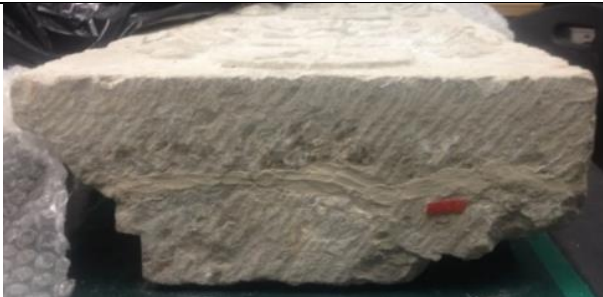
Mörditüide 24 h pärast paranduse tegemist

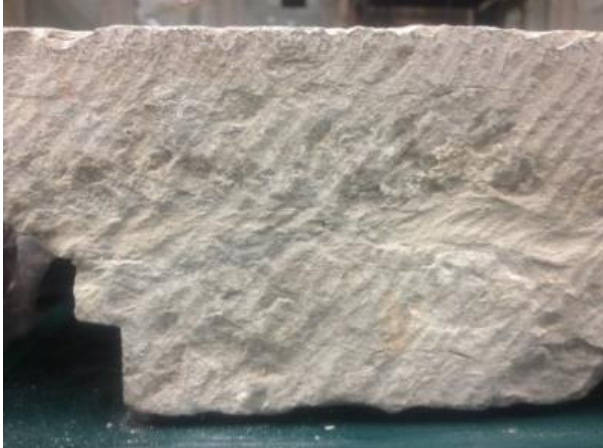
Mördiparandused peale plastilist retušeerimist

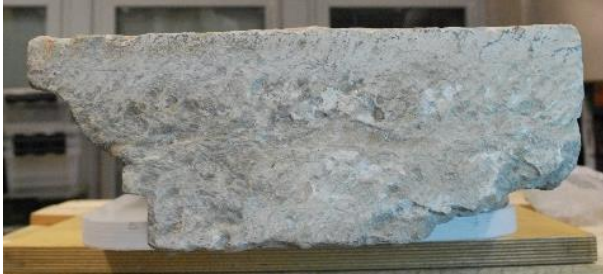
Mördiparandus peale toneerimist

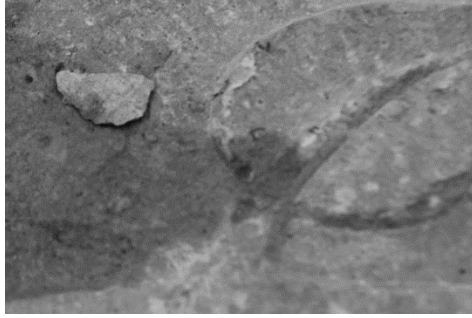
Parandused kivi pealispinnal.

Irdunud kivitükk ja liimitav pind puhastati destilleeritud veega, tükk liimiti. Seerjärel kaeti tüki ja kivi pinna vahele tekkinud peenpraod mördiga. 24 h järel liigne mört eemaldati ning modelleeriti võimalikult tasaseks, et hilisemal kaugvaatlusel parandatud koht ei domineeriks kivi pinnal.

a) irdunud kivitükk destilleeritud veega puhastatud pinnal	b) liimitud kivitükki ümbritsevad praod kaetuna niiske mördiga	c) konserveeritud koht pärast liigse mördi eemaldamist ja mördi kuivamist
