**Mihkli talu rehemaja seisundi hindamine ja
restaureerimiskava.**

Mihkli talu rehemaja, Viki küla, Saaremaa vald, Saaremaa

2021/2022 õppeaasta
Arhitektuuri konserveerimise ja restaureerimise täiendkoolituse lõputöö

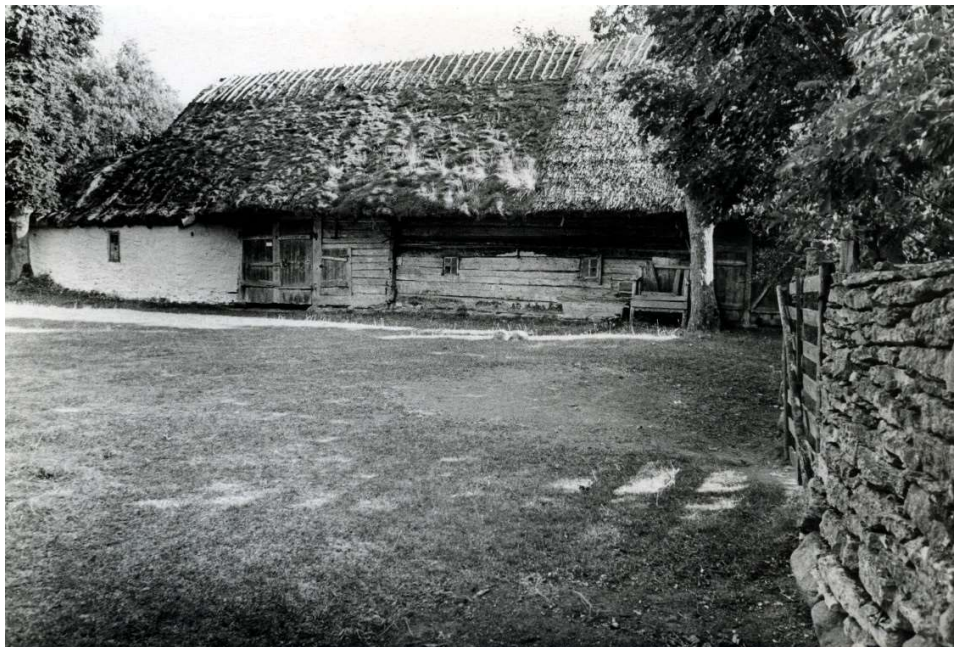
8 .Mihkli Talumuuseum, rehemaja, SM F 3704:49 F, Saaremaa Muuseum SA, Autor Samuil Migdal 1968

Uue rehemaja ehitamine kestis kolm aastat (1840 – 1843), nagu näitavad aastaarvud hoone esi- ja tagaküljel. Seintes on ära kasutatud vana rehielamu suitsunud palke. Rehealuse osa laetalade tüved on metsas maha raiutud, ladvaotsad aga saetud, millest võib järeldada, et just neil aastail jõudis talu tööriistade hulka saag. Koos kolhooside moodustamisega 1949. aastal võõrandati rehemaja koos laudaga kolhoosi tarbeks ja rehemajast sai töökoda. 1959. aastal moodustati talu baasil Mihkli talumuuseum, mille koosseisus on rehemaja tänini.

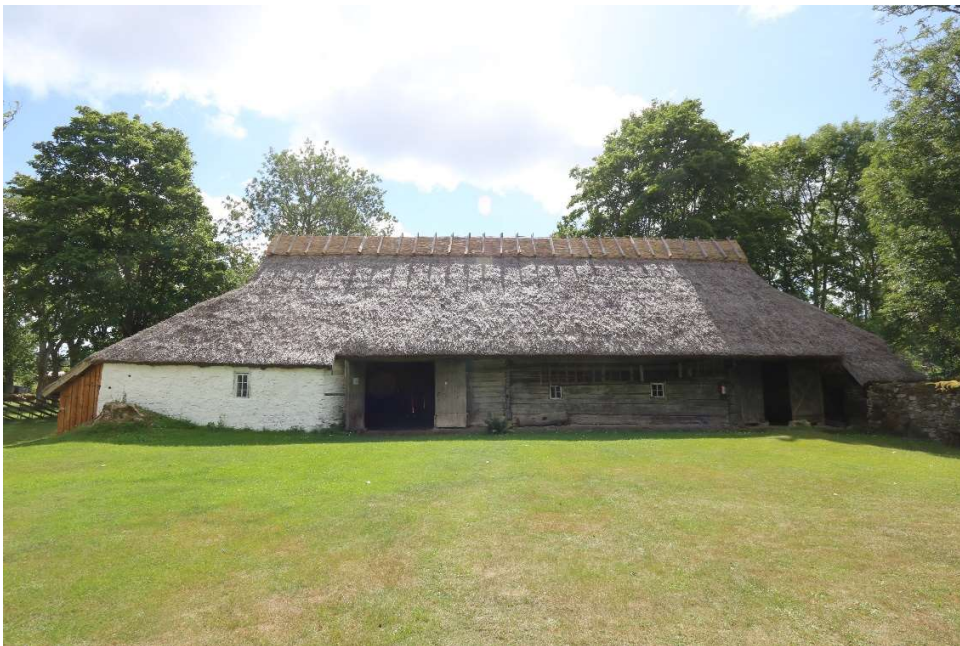
9. Mihkli talumuuseum, rehemaja. Autor Tõnu Sepp 2006

2005. aastal võeti ette rookatuste harjamine koos uute malgapuude paigaldamisega.

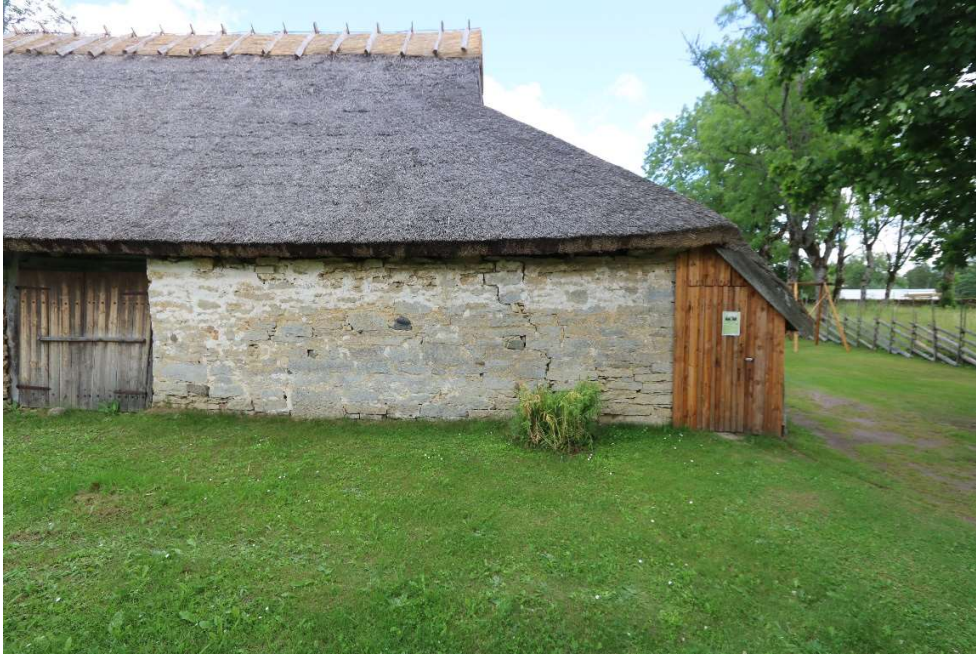
2015 – 2016 tehti rehemaja paekivist tagaseina ümberladumine, sest see seinosa oli nii väljavajunud, et oli juba varisemisohtlik.

10. Mihkli talumuuseum, rehemaja tagasein. Autor Tõnu Sepp 2016

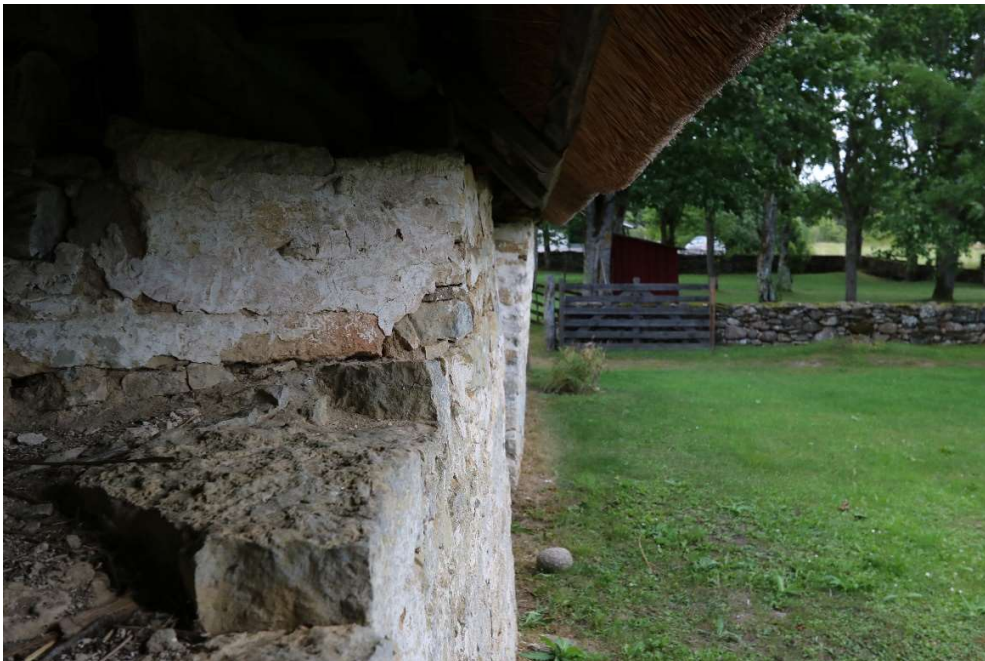
11. Mihkli talumuuseum, rehemaja tagaseina osaline vajumine. Autor Tõnu Sepp 2016

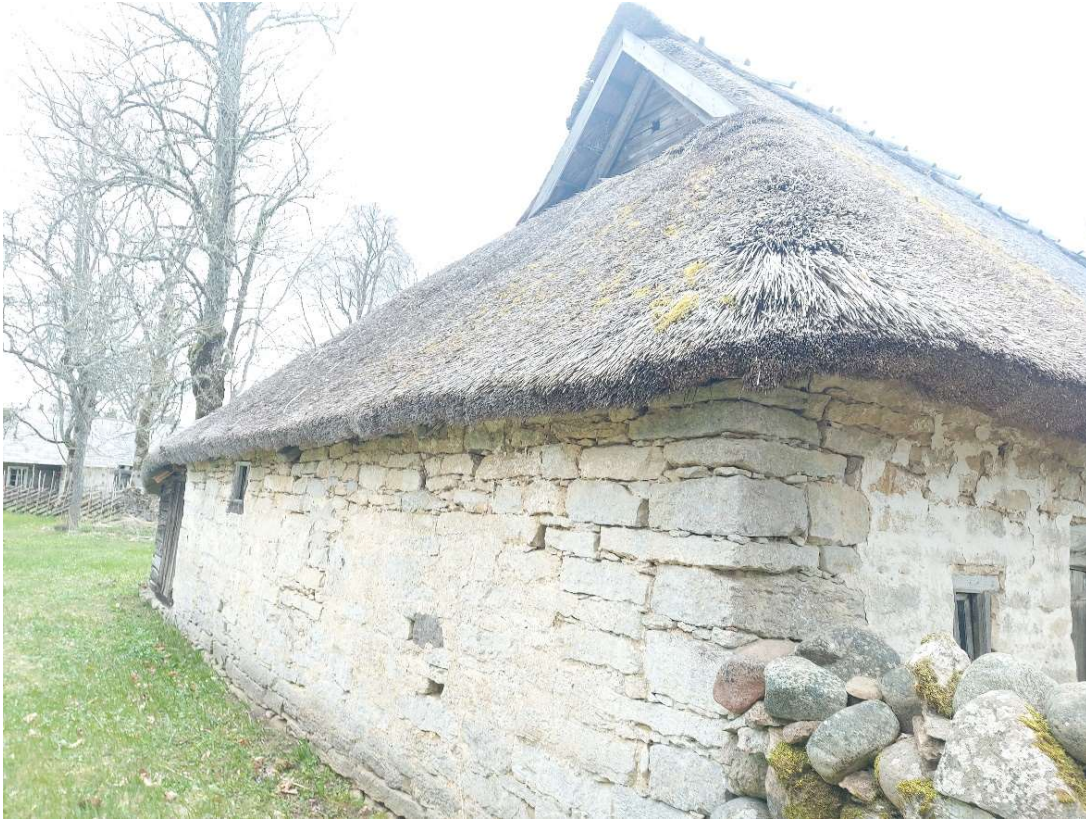
13. Mihkli talumuseum, rehemaja otsasein. Autor Tõnis Kallas 2022

4.1. Paekivist müüritised – kividevahelised praod tuleb täita lubimördiga edasiste lagunemiste vältimisteks.

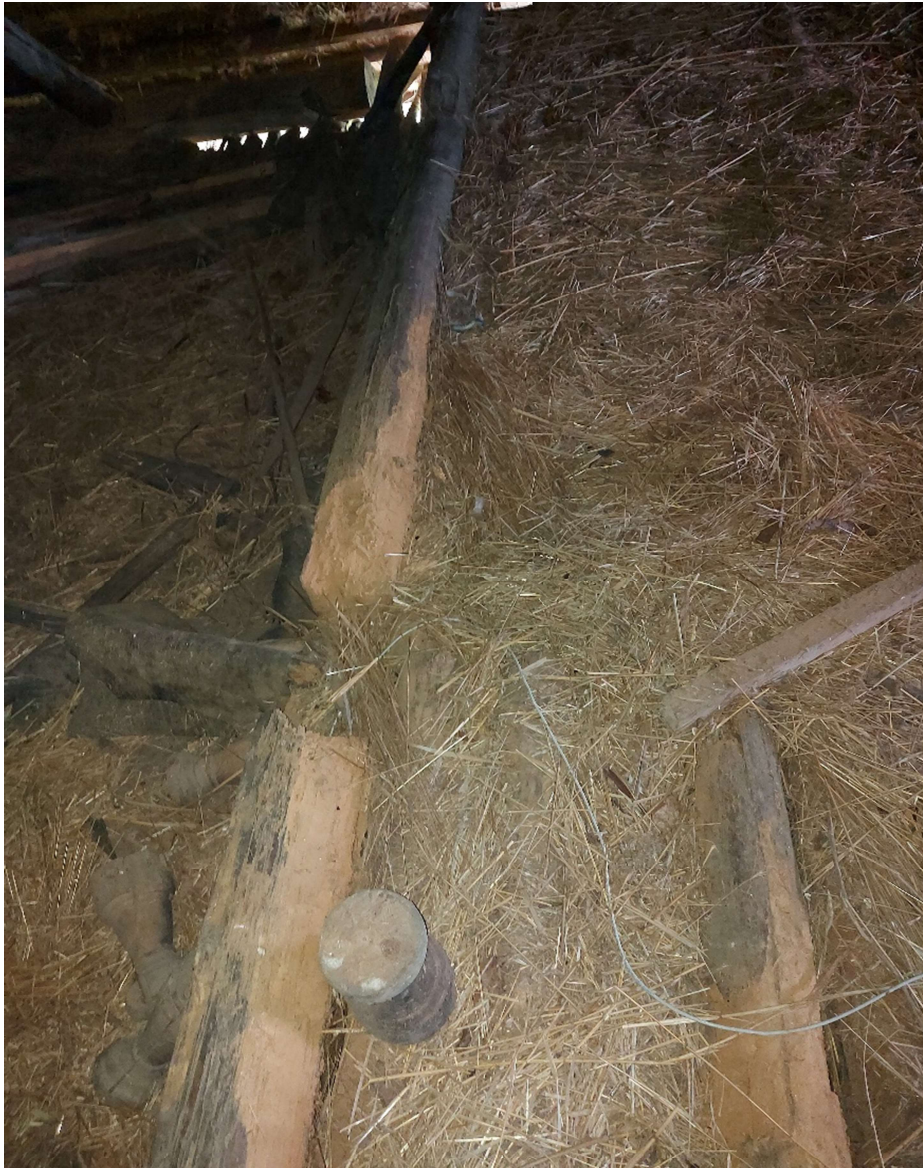
14. Mihkli talumuseum, rehemaja vaheseina ülemine palk.. Autor Tõnis Kallas 2022

4.3. Palkidest vaheseinte ülemised mardikakahjustustega palgid tuleb väljavahetada ja teha mardikatõrje kogu rehemaja puitosale.

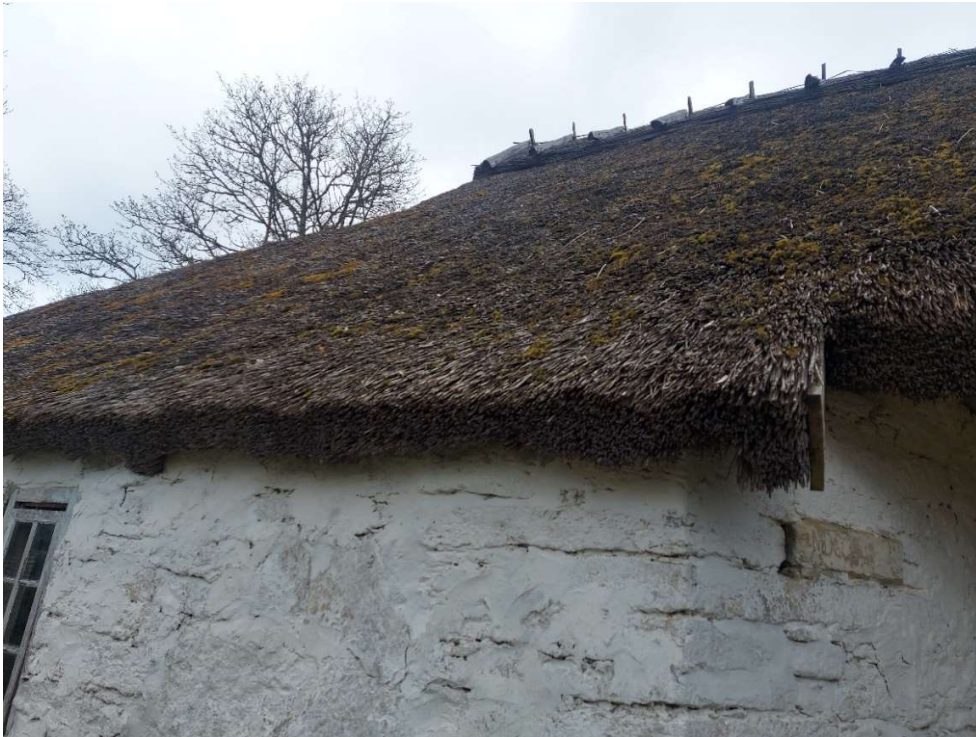
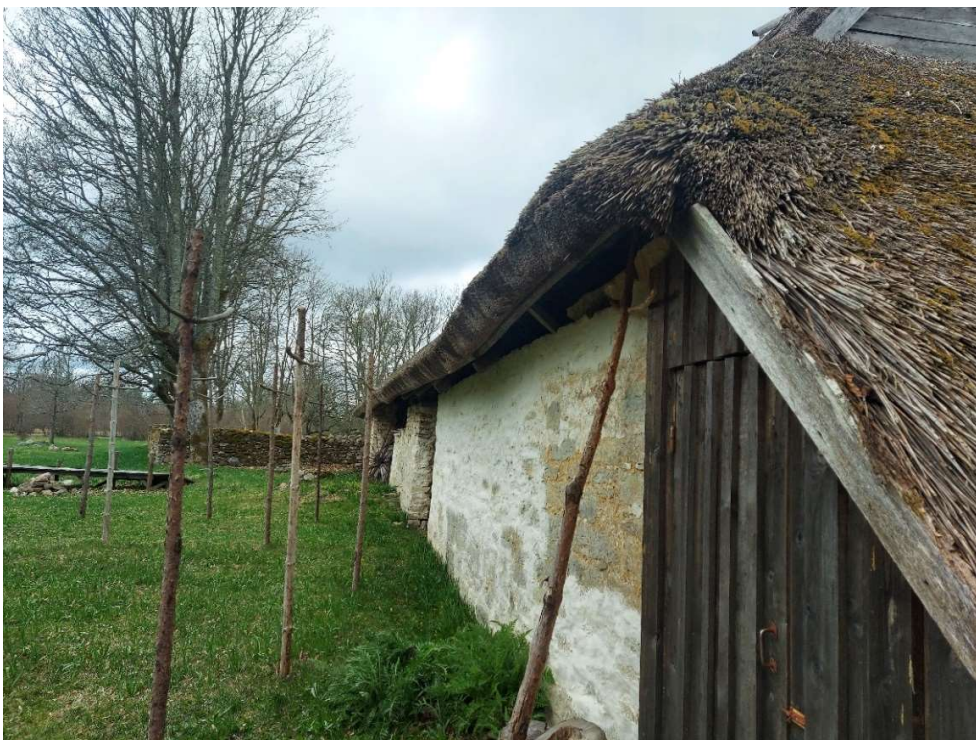
17. – 18. Mihkli talumuseum, rehemaja rookatus. Autor Tõnis Kallas 2022

4.4. Katusekatteks olev vana roog tuleb eemaldada ja teha uus roogkatus kasutades olemasolevaid sarikaid ja roovitust.

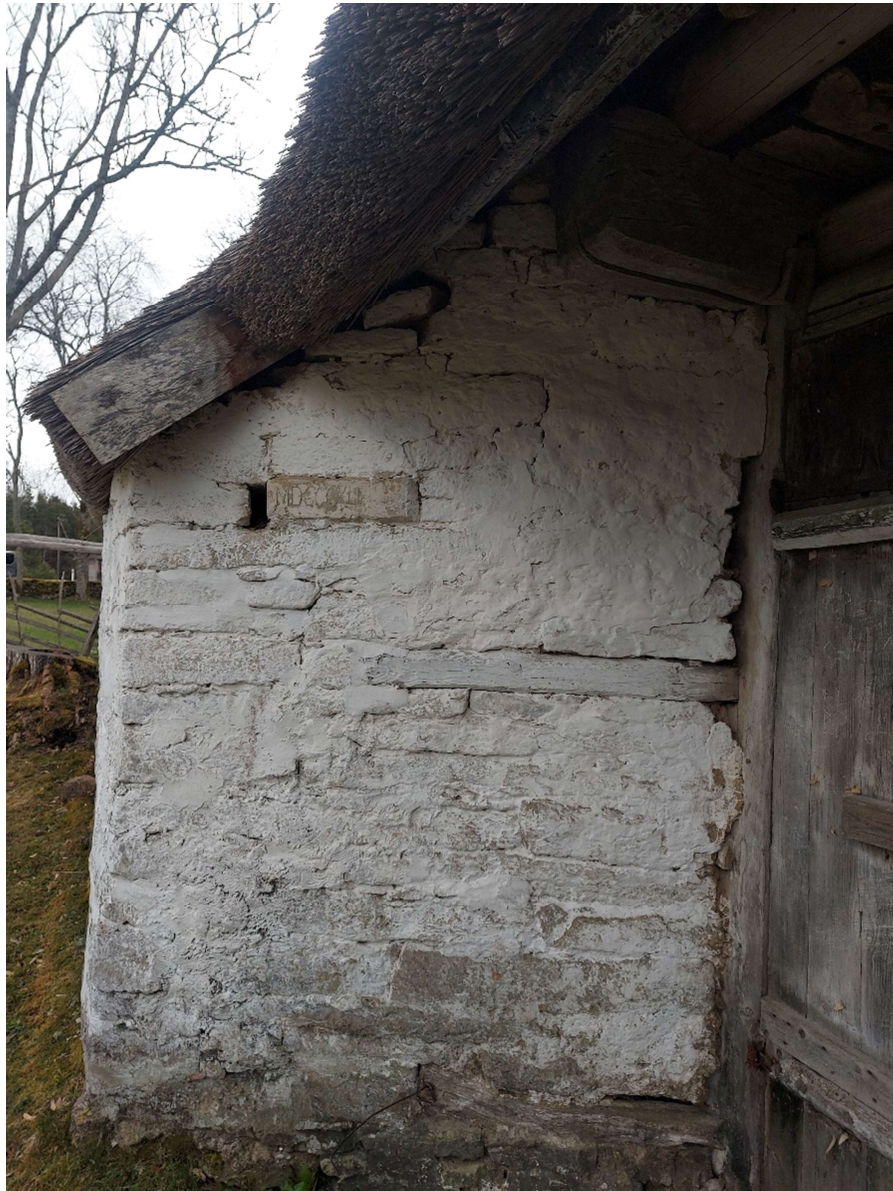
3.1 Paekiviseina laotud kivi aastarvuga MDCCCXLIII – teadaolevalt ehtasid selle hoone talu tolleaegne peremees Laes koos vanema poja Peetriga ning see demonstreerib ka muuhulgas nende kirjaoskust.

19. Mihkli talumuuseum, rehemaja paekivisein aastarvuga. Autor Tõnis Kallas 2022

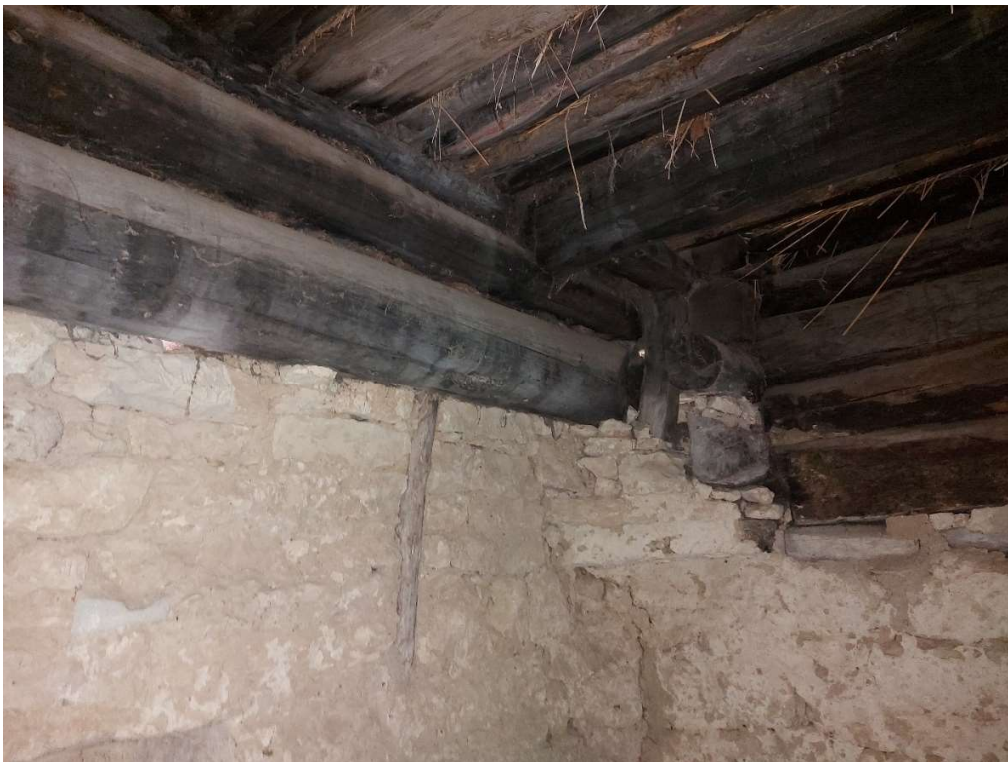
3.2. Müürlatid toetuvad välisseinamüüritise siseservale ja seintesse sissemüüritud postidele ning ka väravapostidele.

20. Mihkli talumuuseum, rehemaja müürlatt tugipostiga. Autor Tõnis Kallas 2022

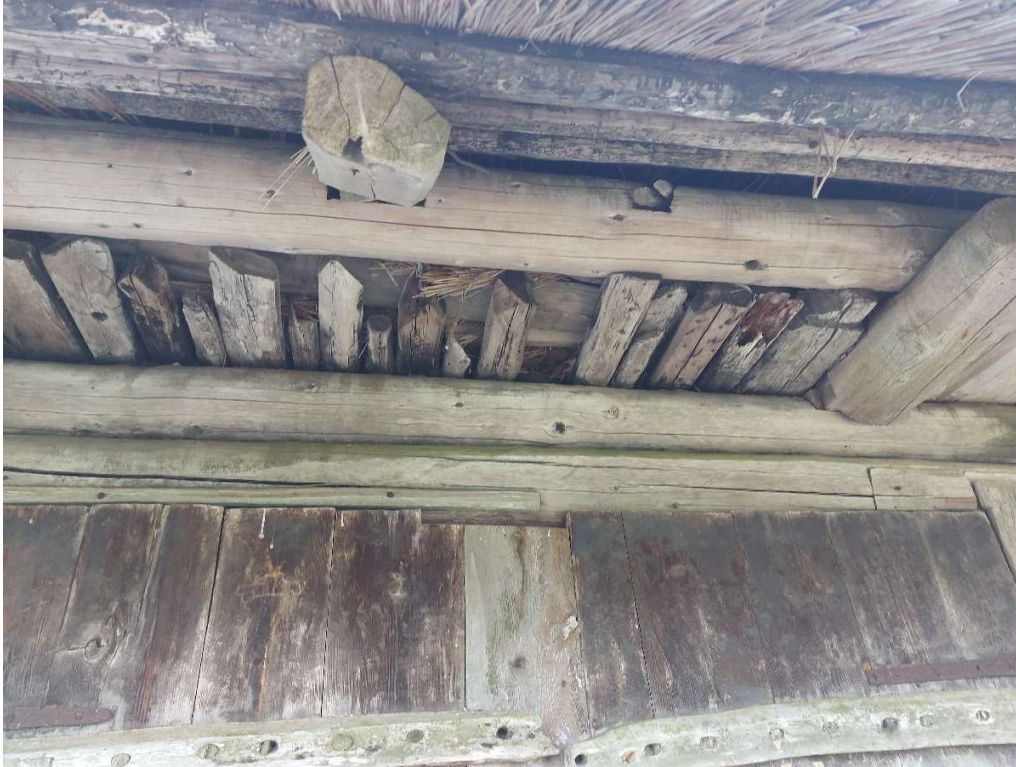
3.3. Laetaladeks olevate palkide tüved on metsas maha raiutud, ladvaotsad aga saetud, mis näitab, et ilmselt just selle maja ehitamise ajal on talu tööriistade hulka soetatud saed.

21. Mihkli talumuseum, rehemaja laetalade otsad. Autor Tõnis Kallas 2022
