Saulepi mõisa peahoone

Saulepi mõisa peahoone
Saulepi küla, Lääneranna vald, Pärnumaa

2021/2022 õppeaasta
Arhitektuuri konserveerimise ja
restaureerimise täiendkoolituse
lõputöö

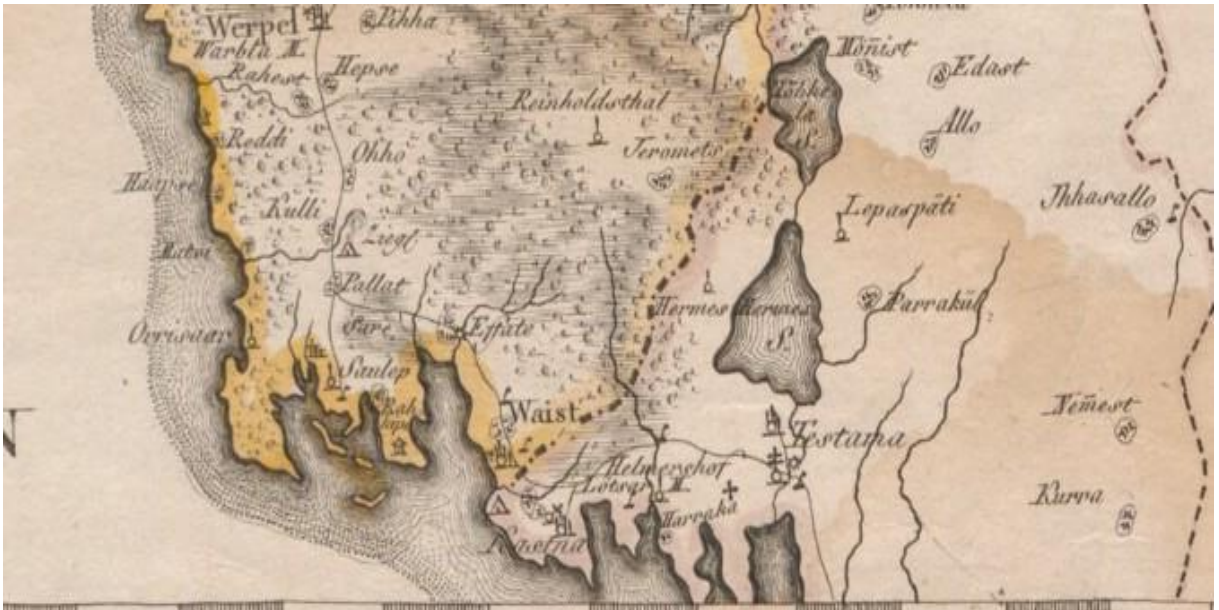
Kaart 1. 1798 Mellini Haapsalu kreisi kaart. Varbla Muuseumi kogu.

Saulepi algsest peahoonest pole säilinud ühtegi joonist ega fotot. 1798a. Mellini kaartil (kaart1) on vasallilosi tähis praegusest peahoonest lääne pool. Seda kohta pole tuvastatud, aga kohalike jutu järgi olevat lossimüüri kivid viidud Riiga kiriku ehitamiseks. Seda väidet ei saa kuidagi kontrollida. 17 saj teise poole kaartil (kaaart2) on mõisahoone loode-kagu suunaline ja rannajoont vaadates samuti praegusest peahoonest, mis on kirde-edela suunaline, natuke lääne pool. Sama olukord on ka 1763a. kaartil (kaart3) ja ka 1870a. kaartil (kaart4), kuid 1905a. topograafilisel üheverstasel kaartil (kaart 5) on tänapäevane asendiplaan. Järelikult on praegune peahoone ehitatud peale 1870-ndat aastat. Esimene teadaolef foto on 1908a.(foto1) ja sellisena on peahoone säilinud tänaseni. Veljo Ranniku fotokogust on mitmeid pilte 1960-ndatest aastatest.

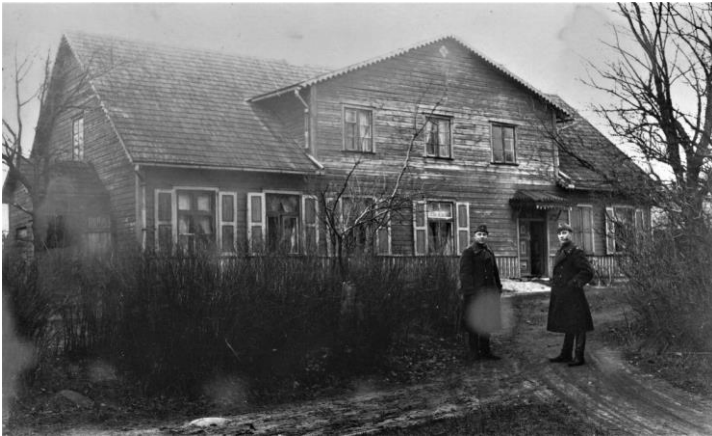
Pilt 2

Mõisa härrastemaja on ühekordne kahekorruselise keskosaga historistlik puitehitis (pilt 2) mõõtmetega 21*10meetrit. Maja kaunis võlu seisneb selle lihtsuses. Maakivist vundamendi peale on laotud tellisvöö (nn Tõstamaa kollane tellis) (pilt 3). Rõhtpalk ehitis on olnud kaetud laia (15 cm.) laudisega, mida liigendab akendest allpool vertikaalne ehislõikega laudis (pilt 4). Säilinud lihtne tahveldisega ja sokusarvhingedega (pilt 5) peauks asub hoone keskosast paremale nihutatuna ja kaitseks ilmastiku mõjude eest on olnud ukse kohal kaunistustega plekkatus (pilt 6). Esimese korruse kõikide akende ees on olnud luugid, millest üks on ime läbi ka säilinud koos kogu lukustusmehanismiga. Ühtegi originaal akent ei ole säilinud. Maja tagaküljel oli küllaltki suur- 4*7 m.- veranda kaunite akendega (pilt 7), mis on hävinud. Hoone vasakpoolsel küljel on väikesemõõtmeline viilkatusega ehitis- teenijate sissepääs. Algselt on see olnud lihtne puitseintega ehitis (pilt 8), hiljem on arvatavasti peale lagunemist asendatud kummalise vahvvräk ehitisega (pilt 9). Majal on algselt olnud sindelkatus, 1960-ndatel sileeterniitkatus (pilt 7) ja hiljem on see asendatud lainelise eterniidiga. Katuse ääred on olnud saelõikedekooriga kaunistatud ja kaunid sarikaotsad on veel praegultki nähtavad (pilt 10). Endistest krohvitud korstnepsidest on üks säilinud, teine- parempoolne- on asendatud silikaattelistest pitsi vastu.

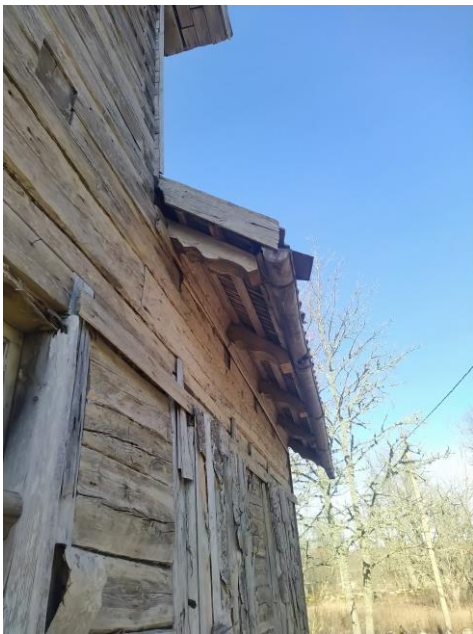
Pilt 10

Hoone palkosa on säilinud suuremalt jaolt rahuldavalt, ainult vasakpoolse külje nurk, mis on merepoole, on osaliselt hävinud (pilt 11). Puuduvad ka samal küljel otsaviilu voodrilauad (pilt 12), mille tõttu on veekahjustused ka selle lähedal oleval vahelael ja aknaalustel palkidel. Akende all olevad palgiredad on ka esifassaadi teisel korrusel kohati mädanenud. 1980- ndatel oli väike elektriliinist tingitud tulekahju hoone esiküljel, aga kahjustused on ainult pindmised (pilt 13). Maja esikülje väljaehitise katuse ääres on läbijooks, mis on kahjustanud tugevalt saali peal asuvat vahelage (pilt 14). Üldiselt on katuse konstruktsioonide olukord samuti rahuldav. Vundament on kohati lagunenu ja tellisvöö veelaua puudusel murenenu.

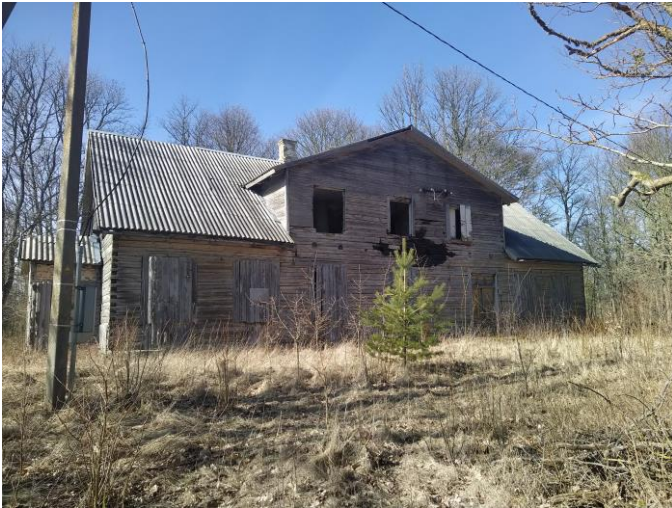
Pilt 13

Maja interjöörid on pidevate vandaalitsejate tõttu tugevalt kahjustatud. I korrusel asub 9 ruumi ja 2 koridori kõrgusega 3m. Toad on seestpoolt lubikrohviga krohvitud ja tapeeditud. Saali seintel on näha mahakoorunud tapeetide all maalingsid. Puuduvad kõik aknad ja saali ning veranda vaheline paarisuks, mille tõttu on hoonesse vaba pääs. Kuigi tubade vaheüksed-lihtsad kahe tahvliga puituksed- on säilinud, on neid tugevalt lõhutud ja eemaldatud kõik käepidemed ja lukud, purustatud tahveldisi. Kõige halvem on olukord saali laega ja põrandaga, samuti on saalist lammutatud pottahi. Toas nr 3 on pottahi säilinud, kuigi on eemaldatud metallosad. Tubadest nr 1, 2 ja 5 on samuti eemaldatud põrandalauad (vt joonis 1 ja pilt 15). Ka teenijate koridori lagi on vee läbijooksu tõttu kahjustatud (pilt 16). Sahrivist pääseks maja all olevasse keldrisse (pilt 17), kuid see on nii prügi täis veetud, et sinna pääs ja keldri seisukorra hindamine on võimatu. Teisele korrusele on pääs mööda lihtsakuulist treppi (pilt 18), mis asub koridoris kohe peaukse kõrvalt ja on hästi säilinud.. II korrusel on 4 tuba kõrgusega 2,2 m. Igas toas on olnud ümara ristlõikega pottahi (pilt 19), millest kaks on lammutatud- ümber lükatud. Säilinud on kaks vaheust- omapäraseid sooniliste ülatahvlitega (pilt 20). II korrusel on uurimistööd praegult ilma, et vahelagesid kindlustada, raskendatud
