# Lenderi tüüpi korterelamu Pelgulinnas

Rohu 18, Tallinn, Harjumaa

## SISUKORD

## 2. Hoone materjalikasutuse ja tehnilise seisukorra kirjeldus

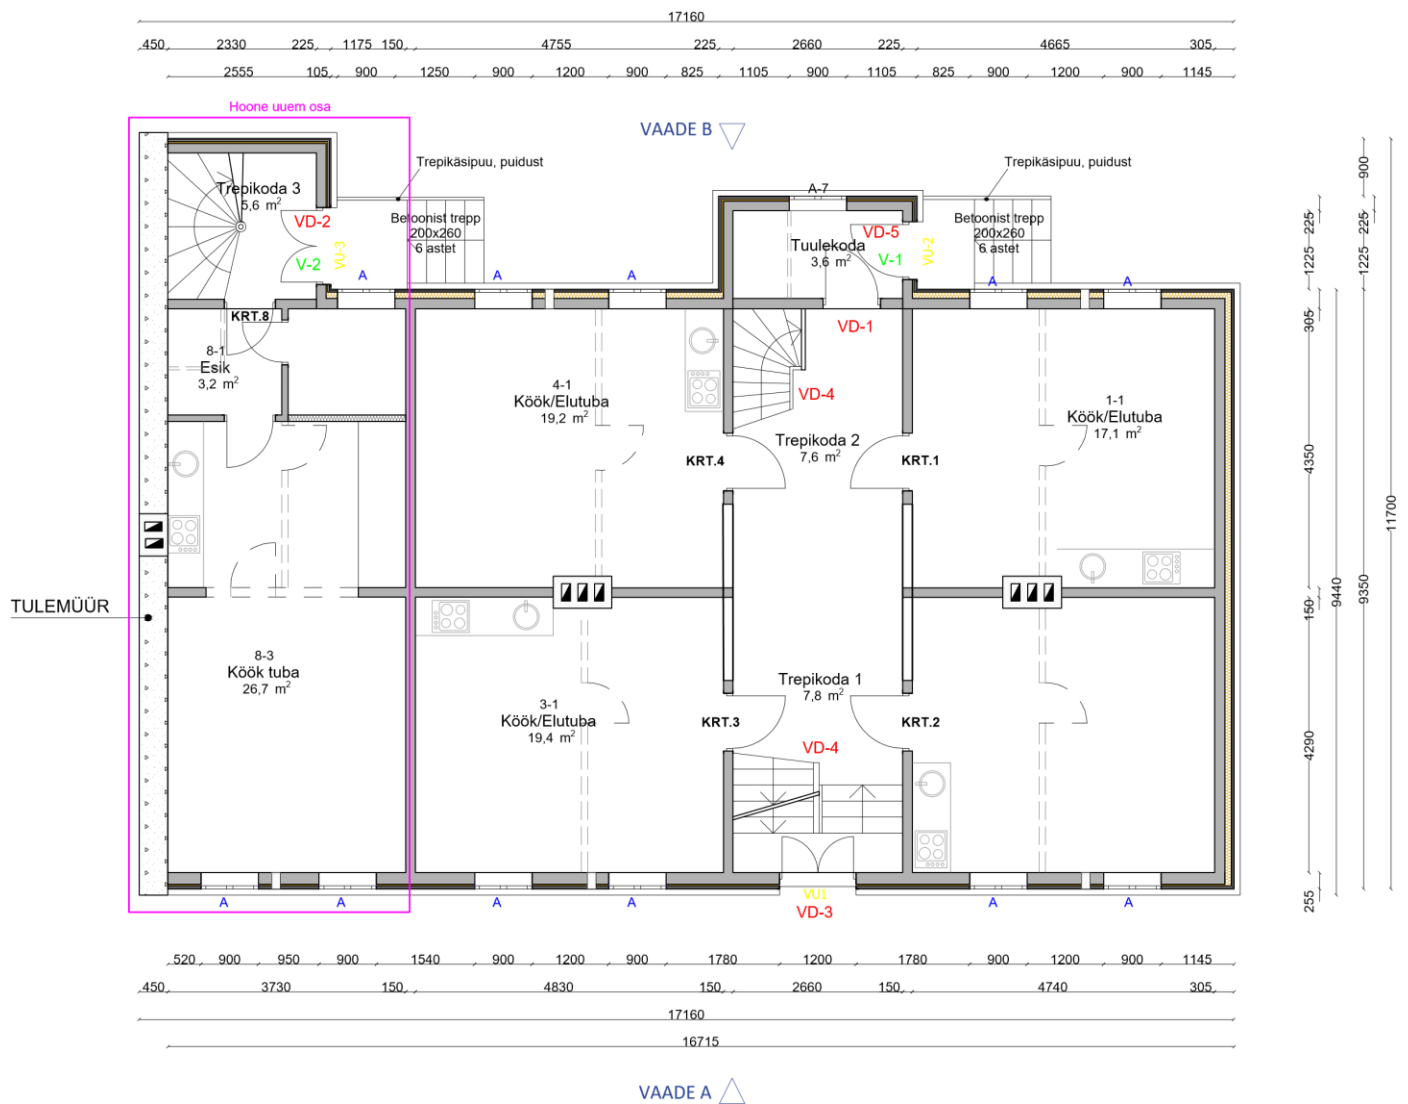
Joonis 1 põhiplaan

Illustratsiooni 9 ja 10 Rohu 18 välistreppide ja välisuste (Lisa 2 joonis 1 ja 3 VU-2 ja VU-3) seisukord 2023
