**TALLINNAS VENE 10 HOOVIHOONE F
ARHITEKTUURNE JA EHITUSLIK ANALÜÜS NING
ETTEPANEKUD HOONE REKONSTRUEERIMISEKS**

Vene 10, Tallinn

Arhitektuuri konserveerimise ja restaureerimise täiendkoolituse lõputöö

Tallinn 2023

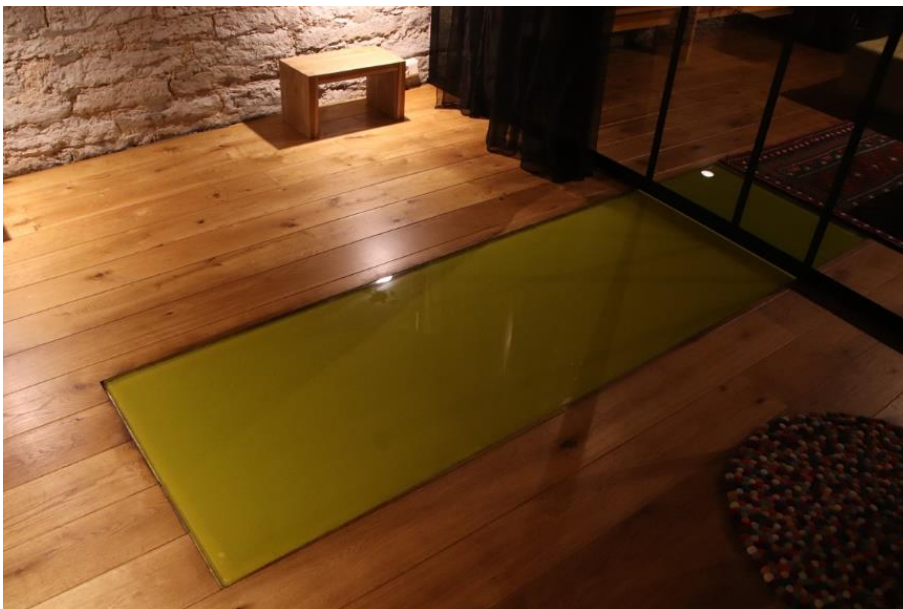
22 Klaasiga kaetud autotranšee 1. korruse põrandas.

Kirjeldus, seisund: Tranšee mõõdud 800 x 2900 x 600 mm. Betoonist seintega avaus põrandas. Tranšee on pealt kaetud klaasiga ja seest valgustatud.

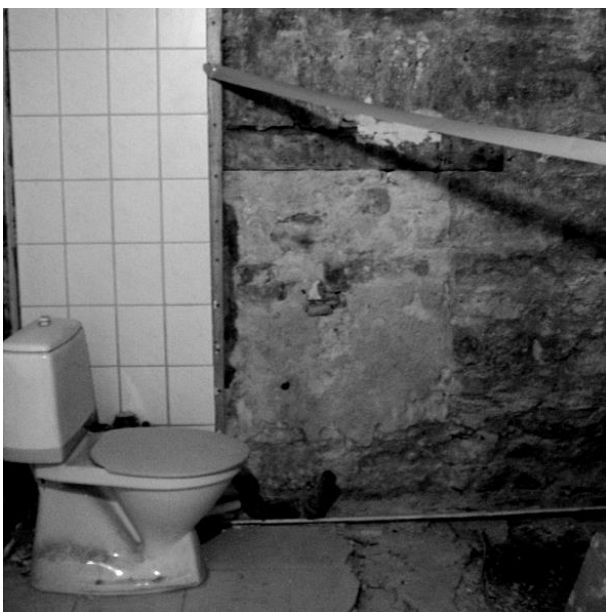
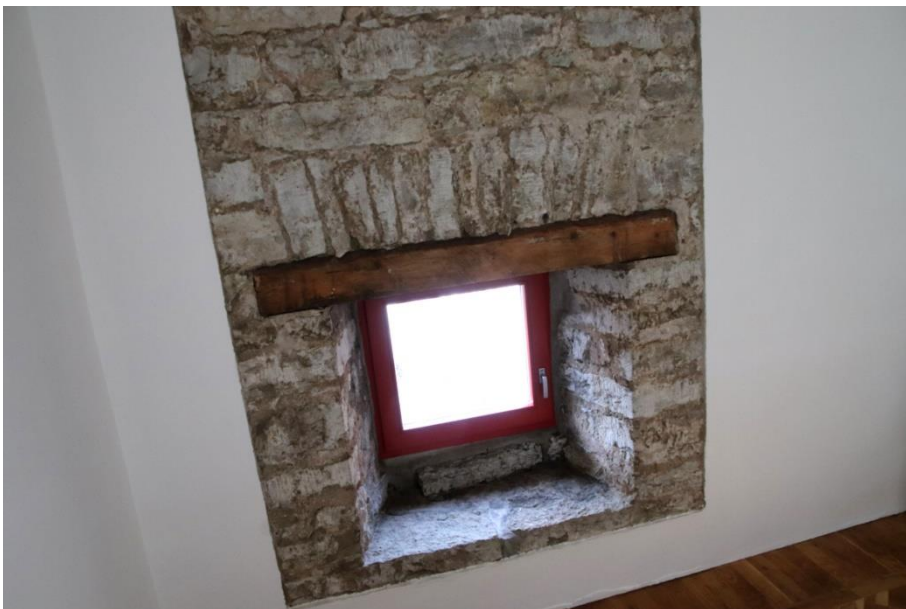
Tähis: **Detail 6**
Detail: Aknaorv sillusetalaga
Asukoht: 3. korruse põhjasein
Kirjeldus, seisund: Paekivist ja puidust sillusega aknaorv. Sillused hästi säilinud ja eksponeeritud.

23 Kinni laotud aknaorv, puidust ja paekivist sillusega enne avamist 2006. aastal.

24 Aknaorv 2023. aastal.

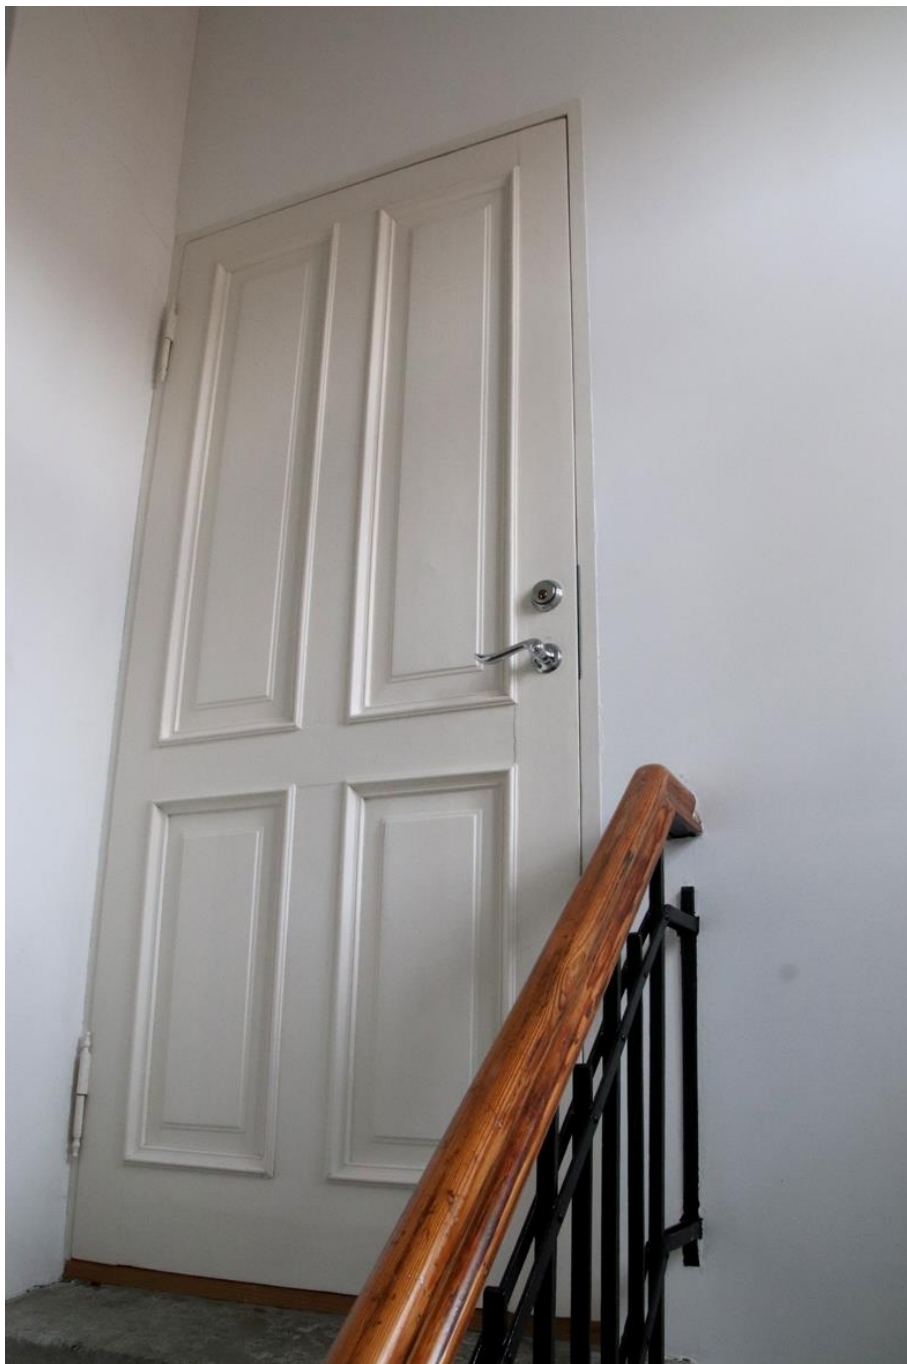
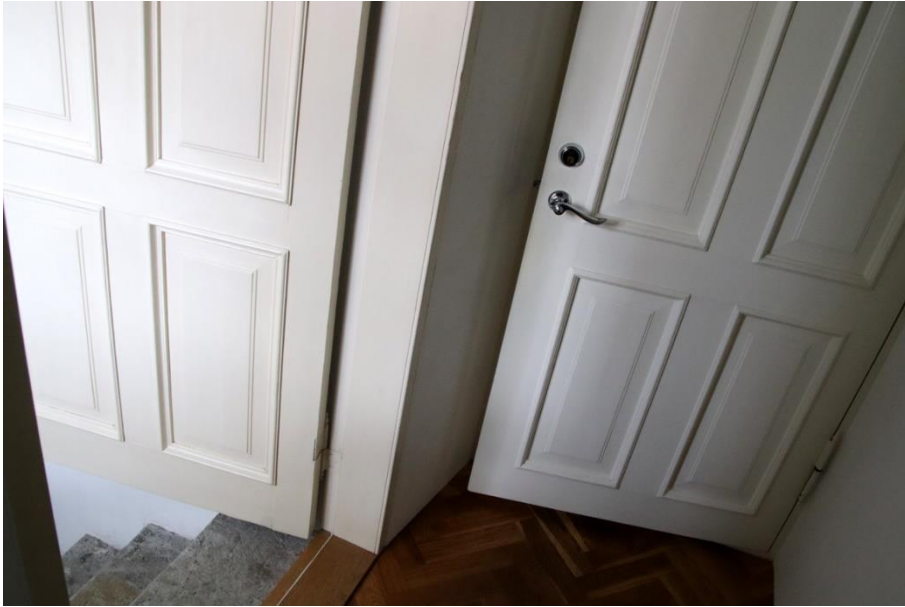
Tähis: **Detail 7 ja 8**

Kirjeldus, seisund: Profileeritud liistudega tahveluksed. Restaureeritud.

25 3. korruse korteri uks.

26 3. korruse korteri ja esiku ukсед.

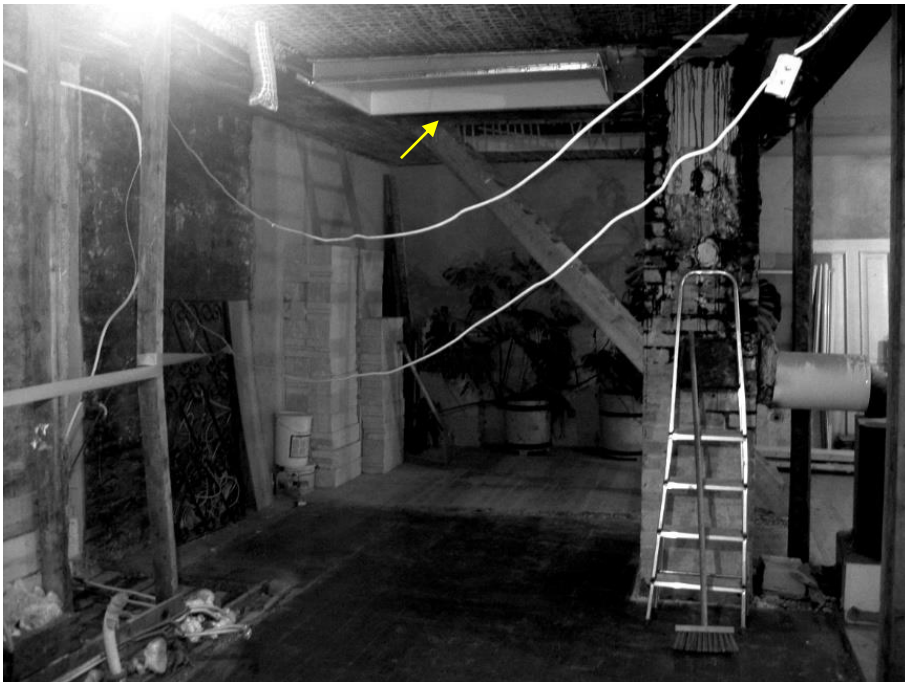
Tähis: **Detail 9**

Kirjeldus, seisund: Valgmiku avaus korstnajala taga vahelaes. Mõõdud ca 900 x 1800 mm.

27 Valgmiku avaus remondi ajal 2006. aastal.

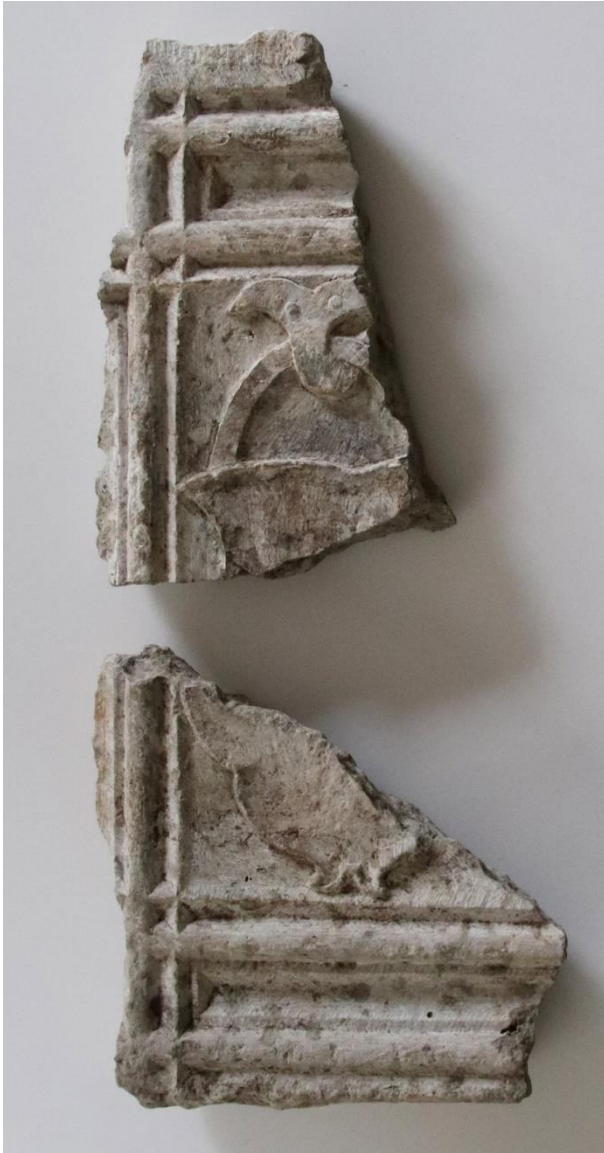
Tähis: **Detail 10**

Kirjeldus, seisund: Arvatavasti siseportaali raidkivi tükid u XVI – XVII sajandist. Raidkivil madalreljeefsed vapikilbi ja põimuva taimornamendi fragmendid.

28 Raidkivi fragmendid leitud 2007. aastal hoone kõrvalt peenrast.

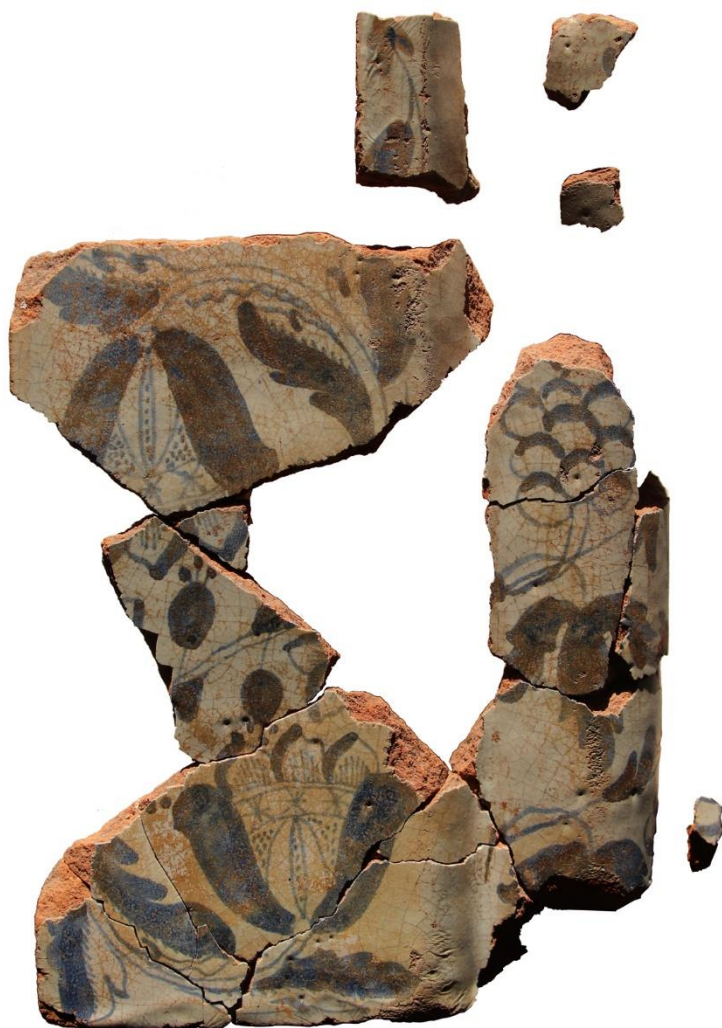
Tähis: **Detail 11**
Detail: Ahjupottide killud
Asukoht: 3. korrus
Kirjeldus, seisund: Belau tehase keraamilised ahjupottide killud lille ja viinamarja motiiviga, u 1750.

29 Ahjupottide killud leitud 2006. aastal hoone vahelae šlaki kihist.

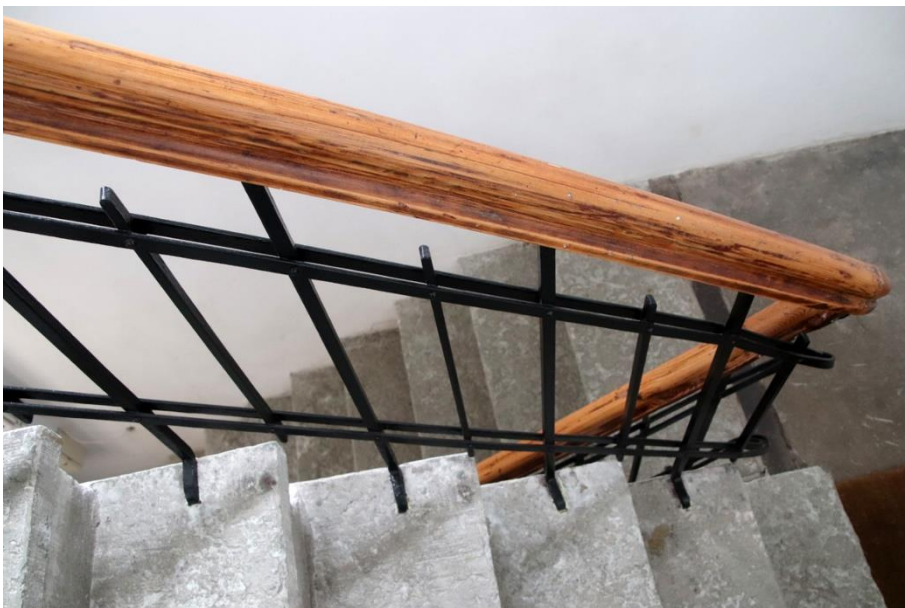
Tähis: **Detail 12**

Kirjeldus, seisund: Trepiastmed on määrdunud värviga ning vertikaalsed vuugid astmete vahel osaliselt lagunened. Trepiastmete materjalivalik peegeldab ehitusaegseid kitsaid majanduslikke olusid. Kasutatud on ilmselt teise sordi paekivi, astmete pind konarlik ja lööb paekildu lahti.

Metallist rinnatis ja käsipuu on restaureeritud.

30 Hoone trepikoja trepimarsid, podest ja rinnatis 3. ja 2. korruse vahel.

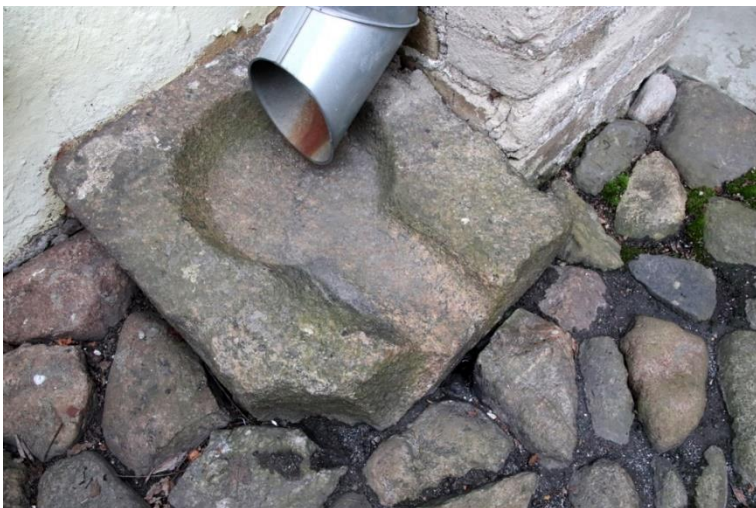
Tähis: **Detail 15**

Kirjeldus, seisund: Tahutud süvendi ja vee äravoolurenniga graniidist vihmaveealus.

32 Graniidist sadeveealus.

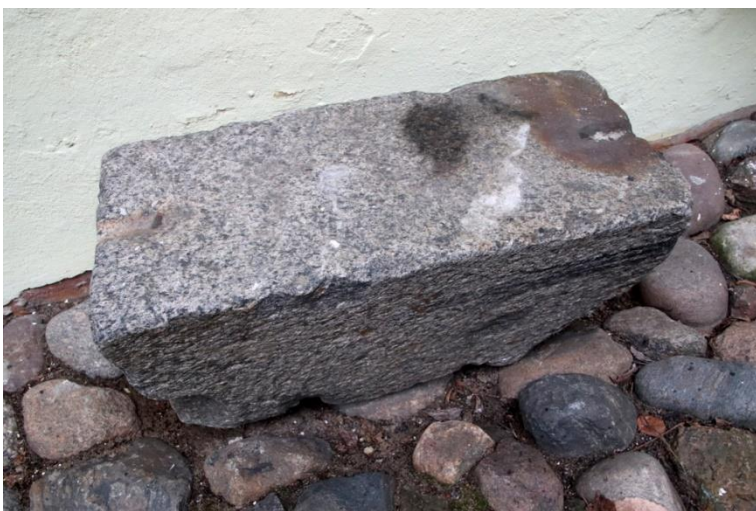
Tähis: **Detail 16**

Kirjeldus, seisund: Tahutud graniidist äärekivi.

33 Graniidist äärekivi.

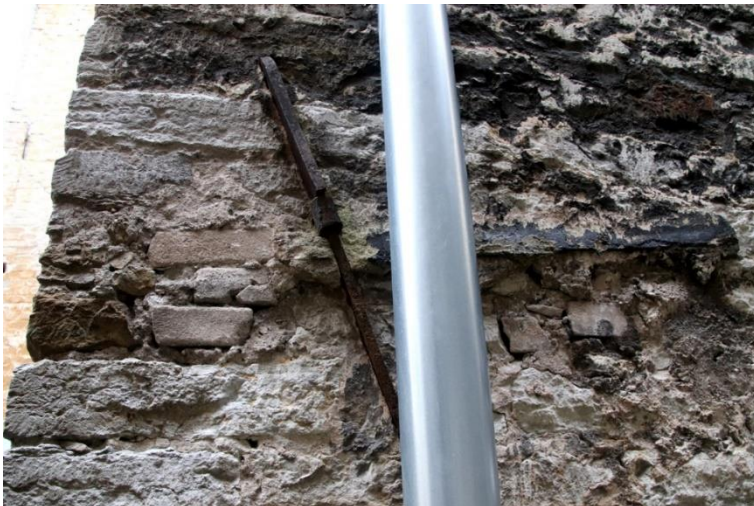
Tähis: **Detail 17**

Kirjeldus, seisund: Terasest müüriankur hoone esimese ja teise korruse vahel.

34 Müüriankur hoone lõunafassaadil.

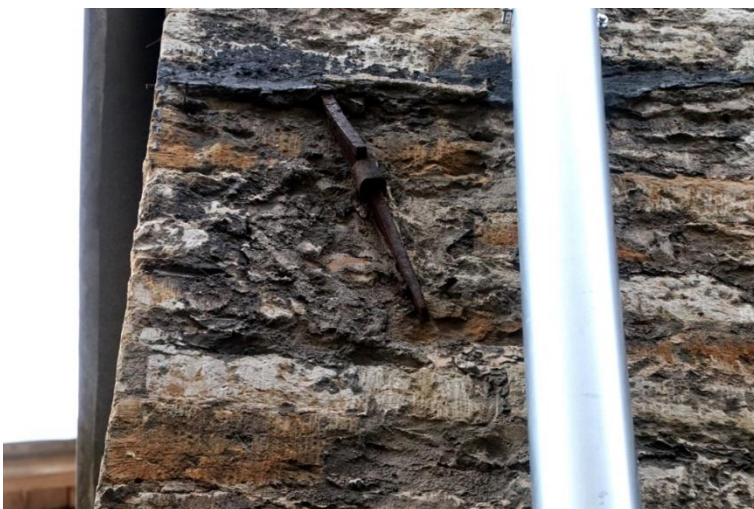
Tähis: **Detail 18**

Kirjeldus, seisund: Terasest müüriankur hoone teise ja kolmanda korruse vahel.

35 Müüriankur hoone lõunafassaadil.

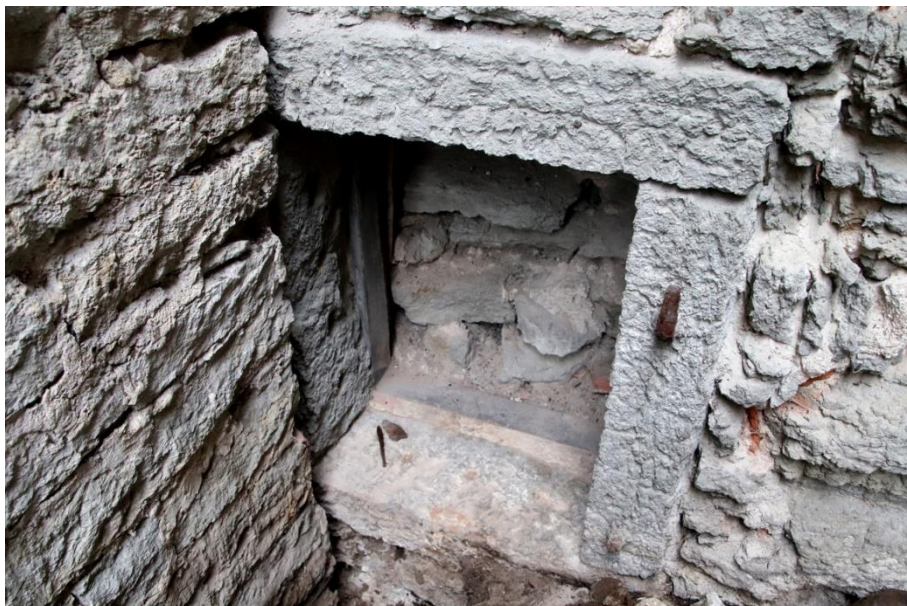
Vene 10 hoone F ja Vene 8 / Müürivahe 31 aitade tagasein ning algselt trellitatud paest palgedega aken (detail 18) võivad seega pärineda vähemalt 1528. aastast.

Kirjeldus, seisund: Raidkivist palede ja sillusega aknaorv. Säilinud kivi sisse süvistatud trellide avaused, aknaluugi hingede sepiskonksud ning puidust aknaleng.

36 Aknaorv Müürivahe 31 hoone keldri tasapinnas.
