## **Lehese maja**

Kesk tn 10 (Varstu, Rõuge vald, Võru maakond) hoonetekompleksi ajalooline ülevaade,  
väärtused ja seisukord

Arhitektuuri konserveerimise ja restaureerimise täiendkoolituse lõputöö

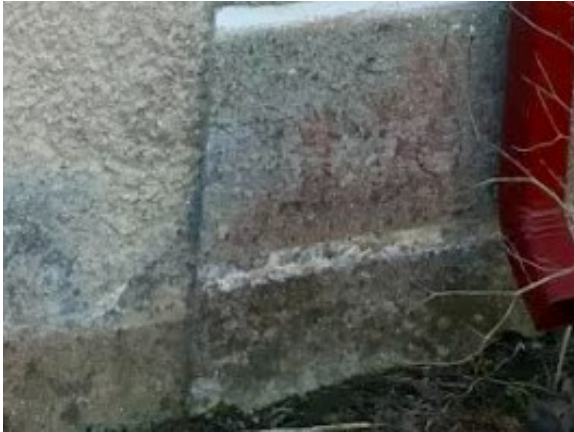
Hooned paiknevad kõrgemal seljandikul ning pinnas on liivane, mistõttu on rajatud madalad, maakividest, lubimört seguga lintvundamendid. Kuna vundamendid pole ära vajunud ning liivases pinnas pole ka külmakerkeid olnud, siis pole olnud põhjust vundamente lahti kaevata. Elamu vundamenti maakivist osa peale on laotud tellistest tasanduskiht, milledele toetuvad seinad. Elamu vundament on viimistletud tervikuna koos seintega - krohvitud lubikrohviga. Lubikrohv ulatub maapinnani (ill 17). Niiskuskahjustustest tulenevalt on üksikutest kohtades soklil krohv eemaldunud (ill 18). Tegemist on kohtadega, kuhu on räästast tulev vesi pidevalt peale pritsinud. Nüüdseks on hoonel vihmaveerennid ning soklile räästast tulev vesi ei pritsi.

17. Elamu krohviga kaetud sokkel-sein. Allikas: autori foto

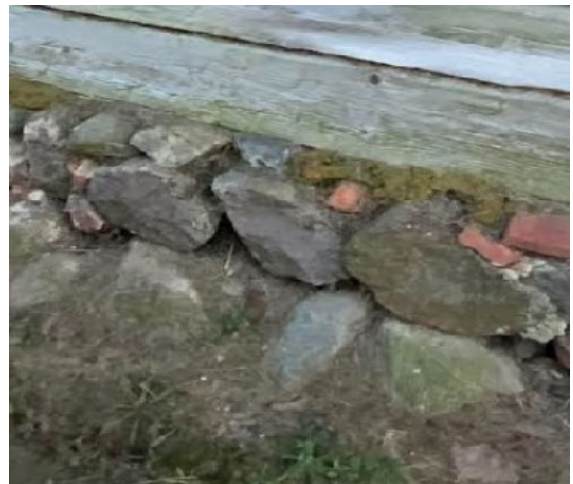
Kõrvalhoonetel on maakivist vundamenti ilma täiendava katteta. Aida puhul on maakivi vundamendil vuugid lubimördiga täidetud (ill 19). Lauda ja saun maakivi vundamenti vuuke pole täidetud (ill 20). Samas ei ole maakivid päris lahtiselt laotud ning on jälgi, et kivide sidumiseks on lubimörti kasutatud.

20. Lauda vundament. Allikas: autori foto

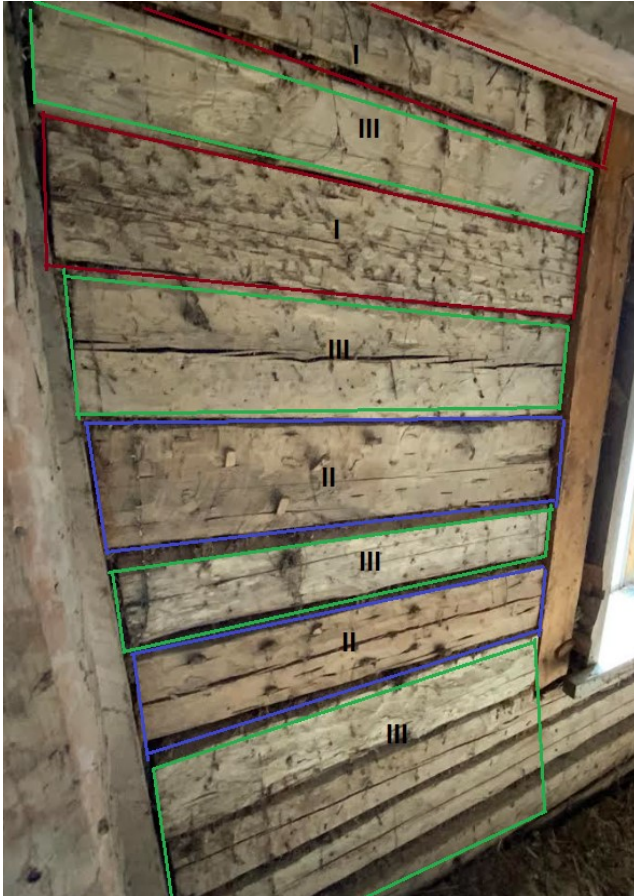
25. Palgid otsaviilu seinal. Allikas: autori foto

Pildil tähistatud tüüp I, punasega märgistatud palgid on olnud lubikrohvi all. Krohvile nakke andmiseks on palgi pind täksitud. Selline krohvialune töötlus on kõike vanem töövõtte. Samas lubikrohvi maapiirkondades kasutati eelkõige mõisates. Seega võib oletada, et need palgid pärinevad mõisa vanemast osast.

Pildil tähistatud tüüp II, sinisega märgistatud palgid on olnud savikrohvi all. Krohvile nakke andmiseks on palkidesse tehtud pilud, milledesse on löödud puitpunnid, mis andsid krohvile nakke ning aitasid krohvikihti paremini seinal hoida kui varasemalt kasutusel olnud palkpinna täksimine. Seega vanuselt on need uuemad, kui tüüp I palgid.

Pildil tähistatud tüüp III, rohelisega märgistatud palgid on olnud lubikrohvi all. Krohvile nakke andmiseks on palgi pinnale olnud naelutatud sepanaeltega arvatavasti pajuvitsad. See on uuem lahendus, kui puitpunnide kasutamine. Lubikrohvi kasutamine viitab mõisahoonetele ning võiks oletada, et tegemist on ehk 1886. aasta mõisa uuendustöödel kasutatud alusmaterjaliga.

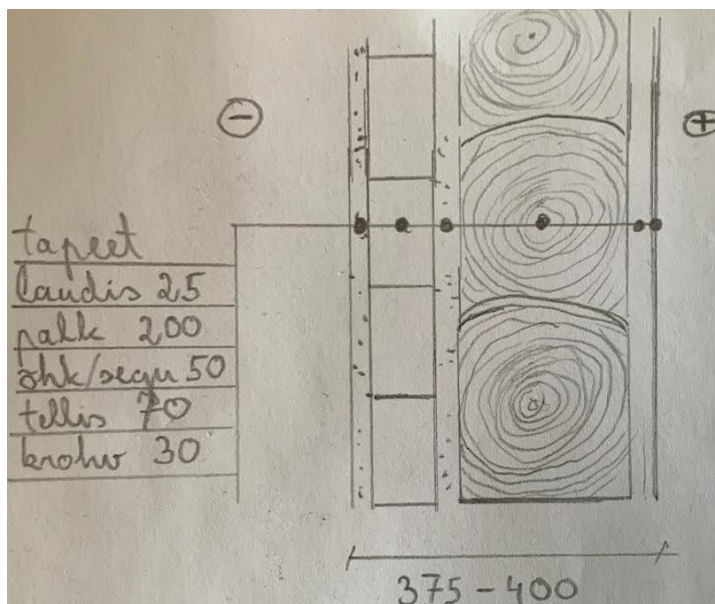
Elamu seinad on krohvitud lubikrohviga (ill 21). Kandvaks konstruktsiooniks on rõhkpalkseinad, mis väljastpoolt on vooderdatud tellistega ning seejärel krohvitud (ill 28). Hoones sees on seinad kaetud laudisega. Osades tubades on laudis kaetud tapeediga. Ühes toas on säilinud lambrii, mis ulatub põrandast 1,5 m kõrgusele ning kõrgemalt on laudis kaetud tapeediga (ill 23). Kaupluse juhataja kabinetis on olnud hõõveldatud pruunikas laudis, mida hilisemalt on pahteldatud siledaks ning värvitud (ill 24). Eeskoda on ehitatud aasta hiljem tellistest ning väljastpoolt viimistlemata, seestpoolt lubjatud (ill 21, 22).

28. Elamu välisseina lõige. Allikas: autori skitssering

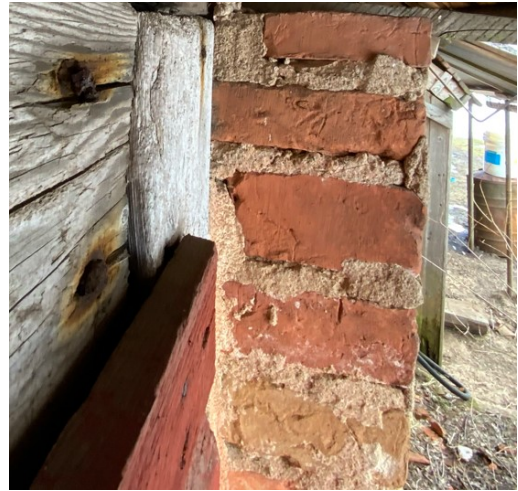
Aida seinad on laotud tellistest. Telliste taaskasutus on aru saadav sellest, et tellistel on näha kunagised lubi viimistluse jälgi (ill 29). Samuti on kasutatud erinevat mõõtu telliseid (ill 30), mis viitab eri ajajärkudele. Õhemad kivid on paksusega 4 cm, samuti on 5 cm paksusega telliseid. Põhiosas on kivid 7 cm paksusega, kuid on ka üksikuid 8-9 cm paksusega telliskive.

30. Erinevat päritolu tellised. Allikas: autori foto

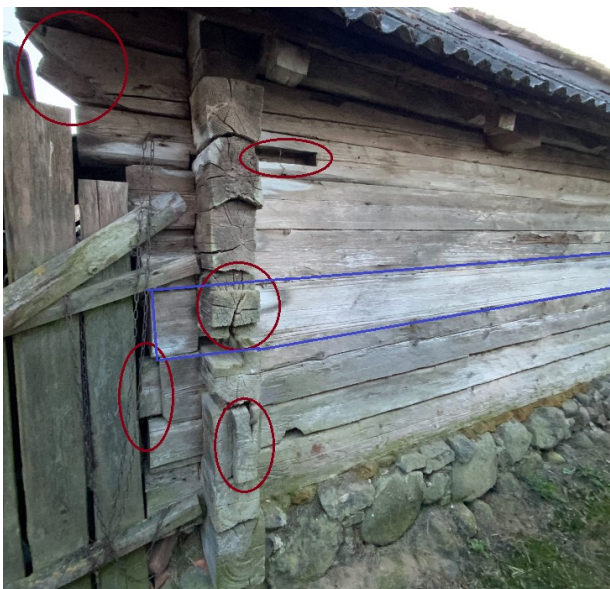
Lauda ja sauna seinad on palkidest, mis on samuti erinevate hoonete konstruktsioonides varem kasutusel olnud. Lauda seinal on näha, et varasemaid tappe (ill 31 punase ringiga markeeritud) pole hakatud maha lõikama. Samuti on palke, mis on krohvitud olnud ning millel on veel krohvi alusvõrku hoidnud sepa naelad säilinud.

31. Lauda sein. Allikas: autori foto

Lauda seina ühel palgil on aimatav kunagi seda katnud lubivärv (ill 31 sinisega markeeritud). Olles juba ligi 100 aastat väliskeskkonnas olnud puitpind, on jätkuvalt aimatav kunagine

hööveldatud pind ning palgi servades olevad ehissooned. Tegemist võib olla kunagise mõisahoone vanema osa viimistletud laetalaga, millele viitab tala hilis barokne stiil.

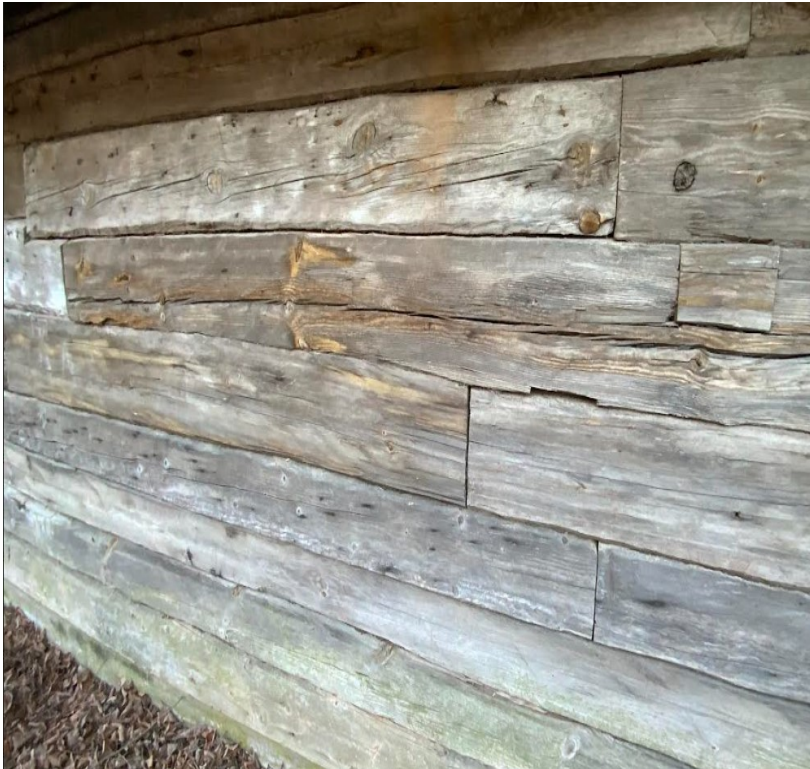
33. Sauna sein. Allikas: autori foto

Sauna seinad on samuti taaskasutus palkidest. Sauna jaoks pole enam jätkunud seinatäispikkuses palkidest. Palgid on jätkatud, kombineeritud, tapi kohad on kinni plommitud ning punni kohtades on punnid ees (ill 33). Samuti on seinas palke, mis kunagi on lubikrohvi all olnud.

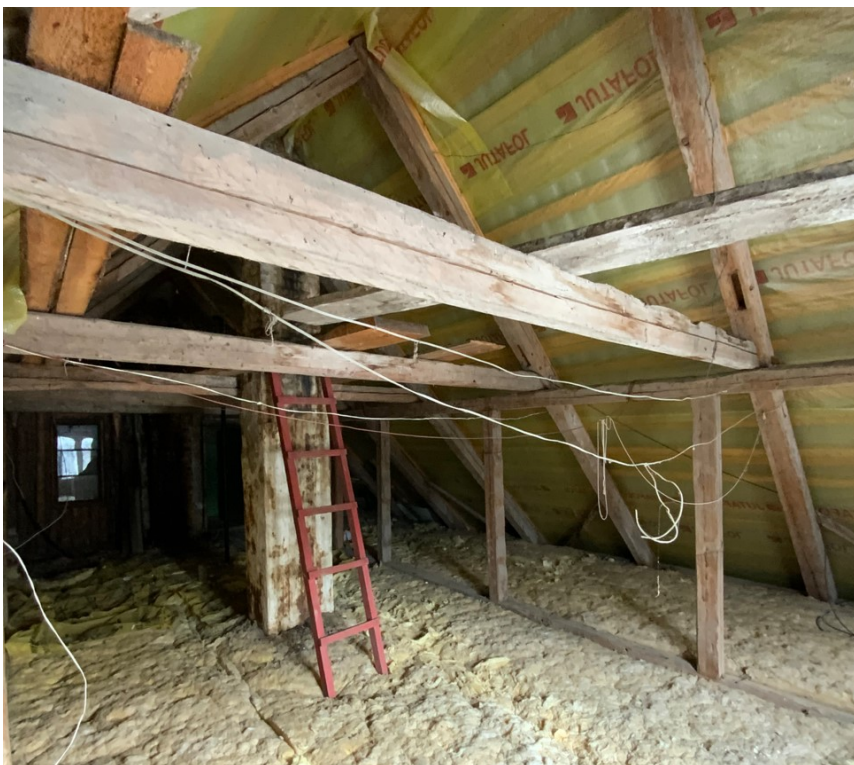
Katuse alukonstruktsioonid on suures osas tehtud taaskasutusmaterjalist. Elamu sarikad on ka varsemalt olnud kasutusel sarikatena, kuid arvatavasti on algne hoone olnud laiem praegusest ning madalama katuse kaldega. Sellest annavad tunnistust sarikate teise nurga all paiknevad vanad kasutamata tapid. Katusekatte vahetuse ajal eemaldati katusekivid, roovitus ja laudadest aluskatus. Sarikatele on sirgema aluspinnase saamiseks plankudest kõrgendusi pandud, lisatud katuse aluskile, roovitus ning katuseplekk (ill 37). Pööning on kütmata, ventileeritav ning kuiv. Puitosadel on vähesel määral niiskuskahjustusi varasematest perioodidest, kuid edasise säilimise tingimused on hetkel väga head.

37. Pööning. Allikas: autori foto

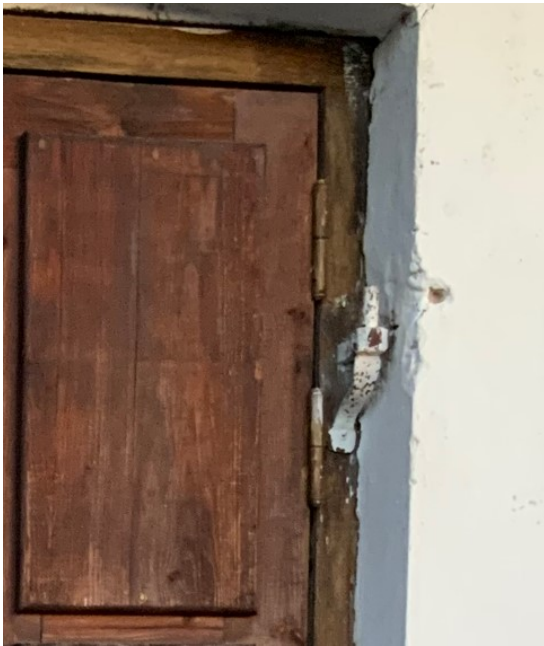
Hoone välisüksed on vahetatud kuid säilinud on algsed välisuste piidad, millest annavad tunnistust säilinud sepishinged (ill 41). Taaskasutusest annab tunnistust ka eeskojas oleva

41. Säilinud piit sepishingega. Allikas: autori foto

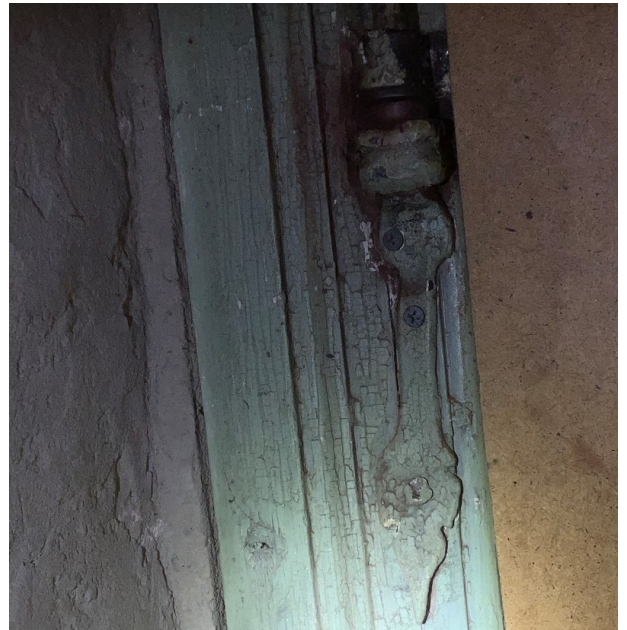
käimla uksele kasutatud barokne sepishing (ill 42), mis pärineb varasemast ajast kui antud hoone. Siseuksed on hoonel enamuses algsed ning osad nendest on taaskasutatud. Siseustest kõige esinduslikumad on külaliste toast kaupluse juhataja kabinetti suunduv ühepoolne ning kaupluse omaniku elutuppa suunduv kahepoolne samast ansamblist ukseid (ill 43-44). Võib oletada, et need pärinevad samuti Vana-Roosa mõisast.

42. Barokne sepishing. Allikas: autori foto

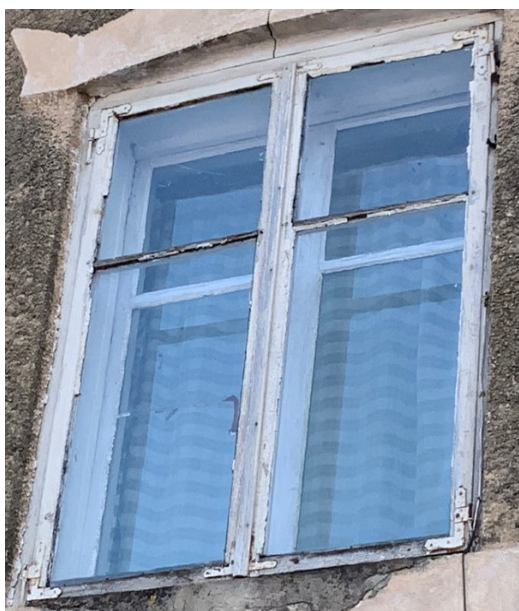
Hoone ehitusaegsetest, ehk algsetest akendest on säilinud idapoolsel otsaviilul olev aken (ill 47). Tegemist on männi puidust, kititud klaasidega, kahepoolsete akendega. Aknapool on jaotatud kaheks - ülemine 1/3 klaaspinnast ning alumine 2/3 klaaspinnast. Akendel on kasutatud nurkhingesid. Antud akent saaks restaureerida, vajab klaaside kittimist ja puitpinna värvimist. Algseid aknapiitasid on osaliselt säilinud ka uute aknaraamide paigaldamisel (ill 48).

47. Hoone algne aken. Allikas: autori foto

Tulevikus on soovituslik vahepeal asendatud aknad taastada säilinud originaalakende eeskujul. Originaaljaotusega aknad annavad maja välimusele palju juurde. Konserveerimise seisukohast täidab olemasolev plekkkatus oma ülesannet hästi. Kui kunagi tulevikus hoonet taastada, siis sobiks sinna S-kujuline savikivikatus, nagu hoonel on algselt olnud.

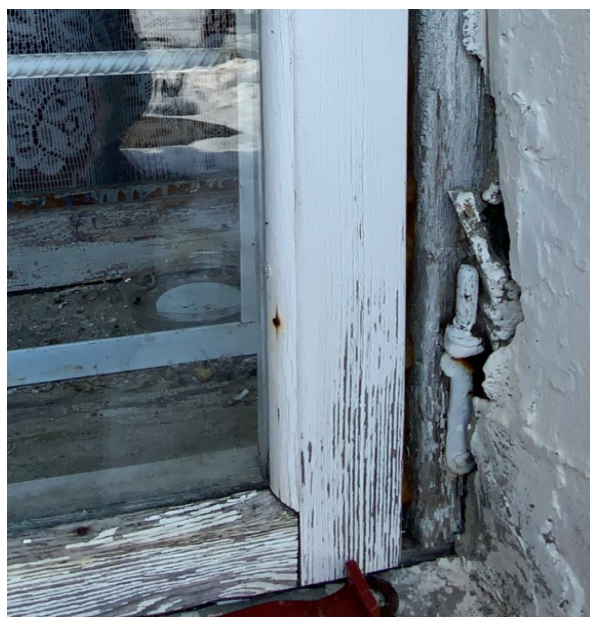
48. Säilinud aknapiit. Allikas: autori foto

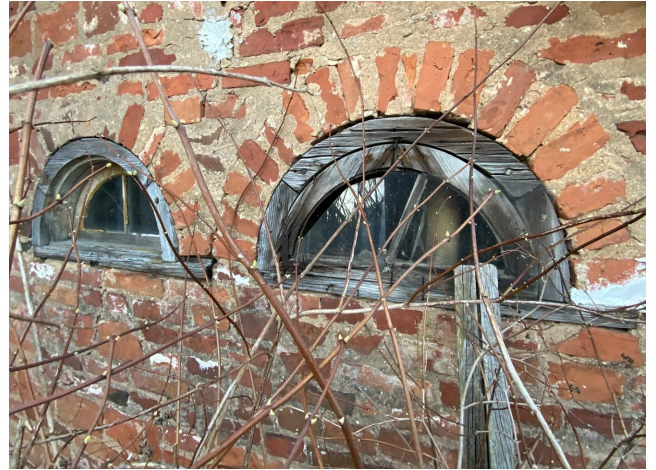
50. Kaaraknad. Allikas: autori foto

Eeskoja kaaraknaid (ill 50) vaadeldes võib tekkida esmalt arhitektuurne küsimus, et miks kaaraknaid, kui suhteliselt keerukaid aknaid, on kasutatud hoovipoolse eeskoja sahvri ja koridori akendena. Vaadates akende teostust, siis on näha, et mõlema akna aluspuu on ühelt poolt jätkunud ning see on kummalise koha pealt läbi saetud. Antud töö autor on arvamusel, et tegemist on taaskord taaskasutusega ning algselt on need aknad olnud Vana-Roosa mõisa risaliit osas olevate akende kaarjad ülaosad (ill 51). Tegemist on kuusepuidust akendega. Akende välimised raamid on kas puudu või väga halvas olukorras, kuid sisemised raamid on säilinud (ill 22).

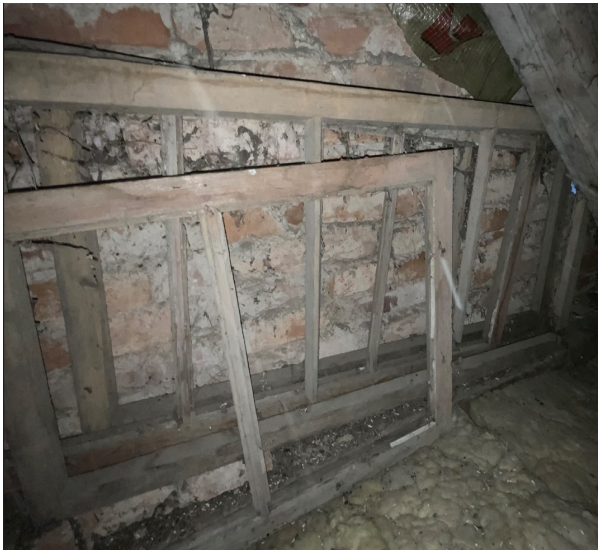
Pööningule on ladustatud kolmeruudulised aknad, ilma klaasideta ja osaliselt katkised (ill 52). Tegemist on kuusepuidust väga saledate aknaraamidega. Akendel on kiti jäänused, metallmanused on eemaldatud. Aknad on olnud krunditud ja värvitud valge linaõlivärviga. Võrreldes nende akende jaotist Vana-Roosa mõisa vanema osa akendega (ill 7, 51), võib oletada, et need pärinevad sealt, kuid ei olnud enam piisavad terved, et neid oleks otsustatud antud hoone ehitusel kasutada. Aknaraamidel on sisse lõigatud aknaraamide numbrid (ill 53), et akna paarid ja piidad töökojast ehitusplatsile jõudes õigesti kokku.

52. Kolme ruudulised aknaraamid. Allikas: autori foto

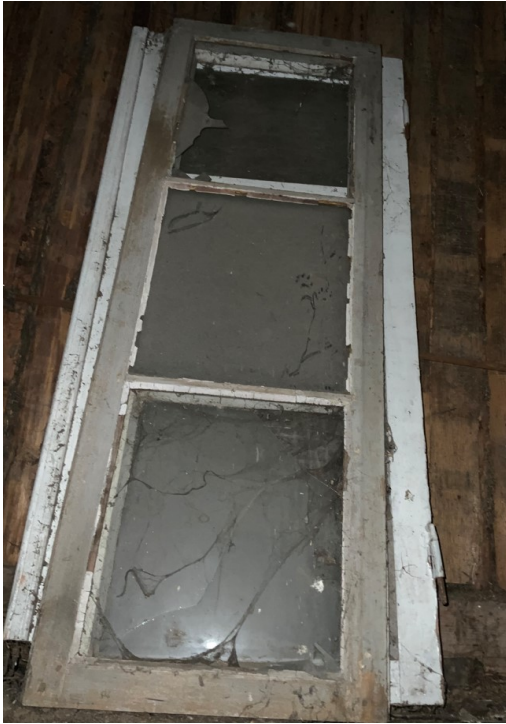
Kui vaadata Vana-Roosa mõisa fotosid (ill 7, 51), siis on pööningul veel sarnaseid aknaid, mis Varstu hoonega otseselt ei seostu, kuid sobiksid Vana-Roosa mõisaga. Seal on kaks kolmeruudulist, kitsamat, osaliselt katkiste klaasidega, kititud akent (ill 54), mis sarnanevad mõisa eeskoja kolmeruudulise kahe kitsa aknaga (ill 51). Aknad on valkjad, kuid neil on mitu värvikihti, kahe pealmise valge värvikihi all on pruun värvikiht.

54. Kolmeruuduline kitsas aken. Allikas: autori foto

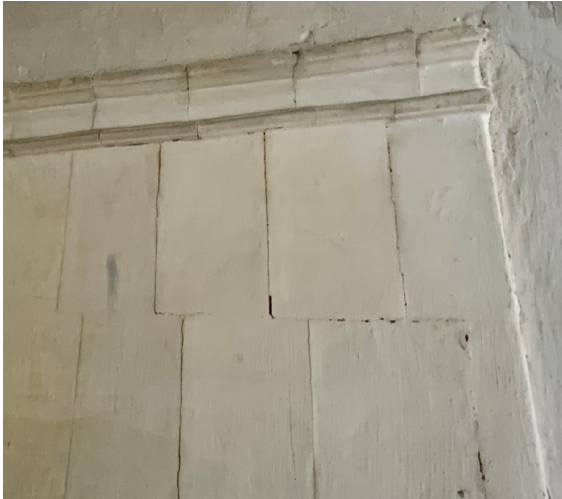
Hoone interjääris on säilinud algsed ahjud ja soemüürid. Pliit on ehitatud uus, vana pliidi asemele. Algsetel ahjudel ja soemüüril on ilusad karniisid. Ahjud on jätkuvalt kasutuses, kuid ahjude sisemus on suuresti amortiseerunud ning need nõuavad remonti. Ahjud ja soemüürid on korduvalt üle värvitud (ill 60). Esmane arvamus on, et kasutatud on glasuurimata savipotte ahjude ja soemüüri tegemiseks. Teatud kahtlusi tekitasid pööningul leitud ahju karniisi tükid, millel on valget glasuuri (ill 61). Seega võib olla osaliselt kasutatud ka Vana-Roosa mõisast lammutatud ahjude materjali.

60. Soojamüür karniisiga. Allikas: autori foto

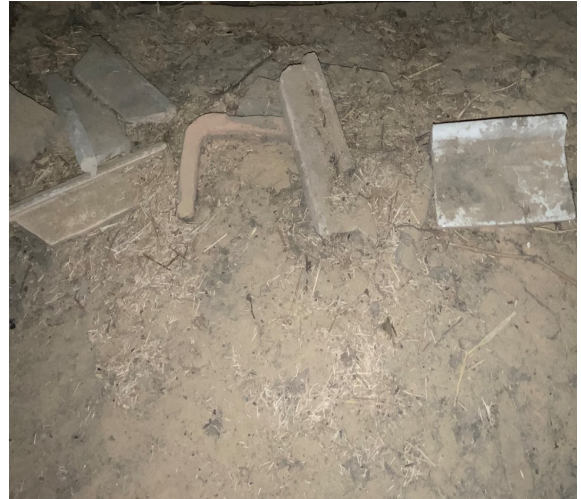
61. Karniisi tükid pööningul. Allikas: autori foto

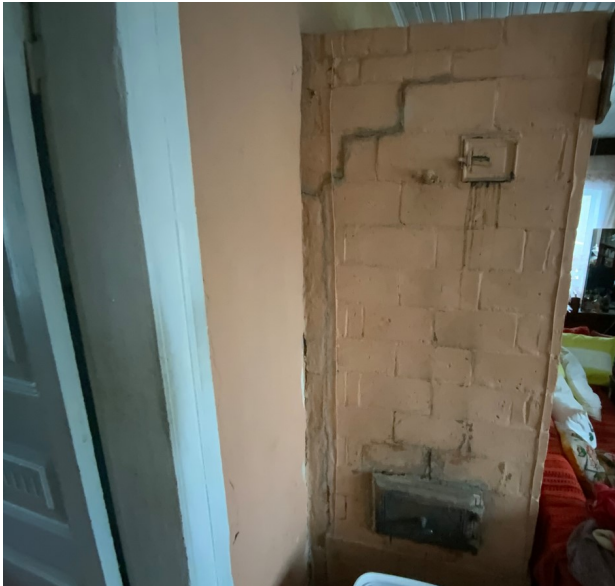
62. Tellistest ahi. Allikas: autori foto

Külaliste tuppa on ehitatud täiendavalt telliskivi ahi, et sinna nõukogude perioodi alguses elama paigutatud eraldiseisev leibkond saaks tuba oma äranägemise järgi kütta. Tegemist on olude sunnil tehtud lihtsa ja robustse ahjuga, mis ei anna küll kõige paremini sooja, kuid on jätkuvalt toimiv (ill 62). Huvitavaks teeb ahju telliskivilt nähtav tehase märk „Ü“ (ill 63). Tegemist on Võrumaa „Ühistöö“ tellisega.<sup>27</sup> Artelli Ühistöö valduses oli nõukogude ajal Krabil asunud tellisetööstus. Tollane hinnang tellistele oli, et toodetavad kivid on parimad rajoonis.<sup>28</sup>
