Aleksandra Fedulova

Võidujooksu tn 3a restaureerimise ettepanekud

Võidujooksu tn 3a, Lasnamäe linnaosa, Tallinn, Harju maakond

2022/2023 õppeaasta
Arhitektuuri konserveerimise ja restaureerimise täiendkoolituse lõputöö

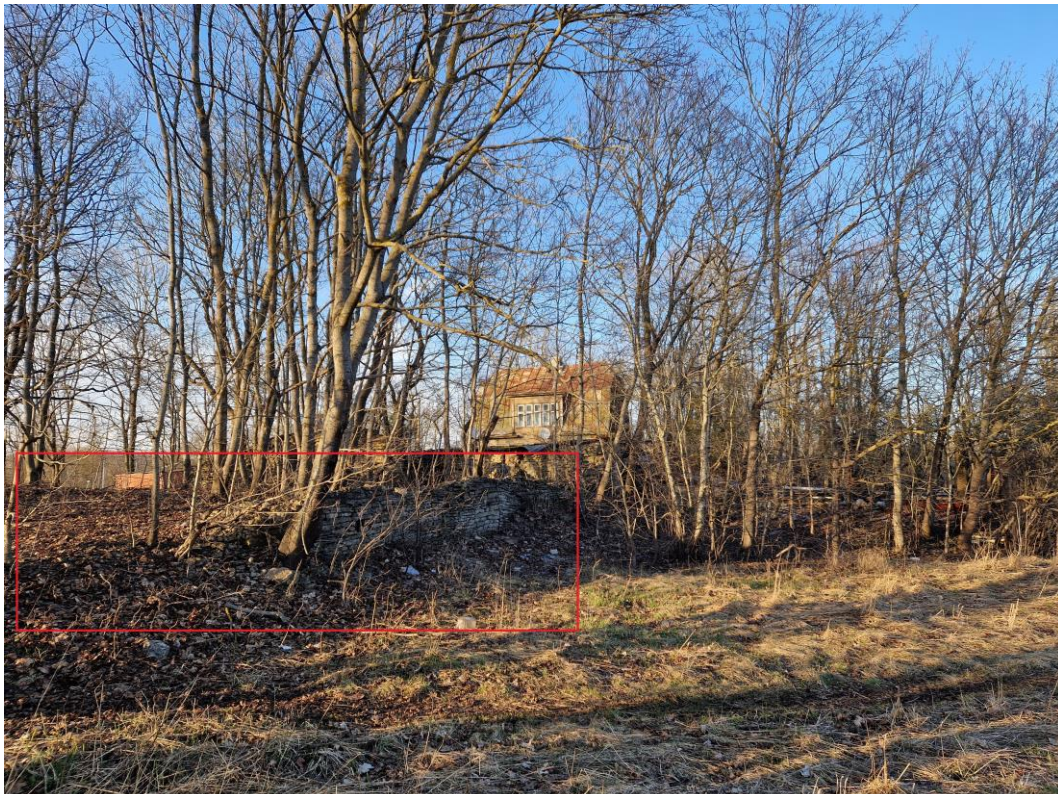
Illustratsioon 7. Vaade lõunaküljele, autori foto, 08.04.2023

Seda informatsiooni võib välja lugeda ka 1889. aasta ajaloolisest kaardist ning kui vaadata lähemalt (**illustratsioon 4**), siis võib märgata, et juba tol ajal asus sellel krundil mingi hoone, kuid hiljem asendati see hoone olemasolevaga. Olemasoleva krundi lõunaküljel on arvatavasti veel säilinud eelneva vana hoone müüri jäljed (**illustratsioon 5**).

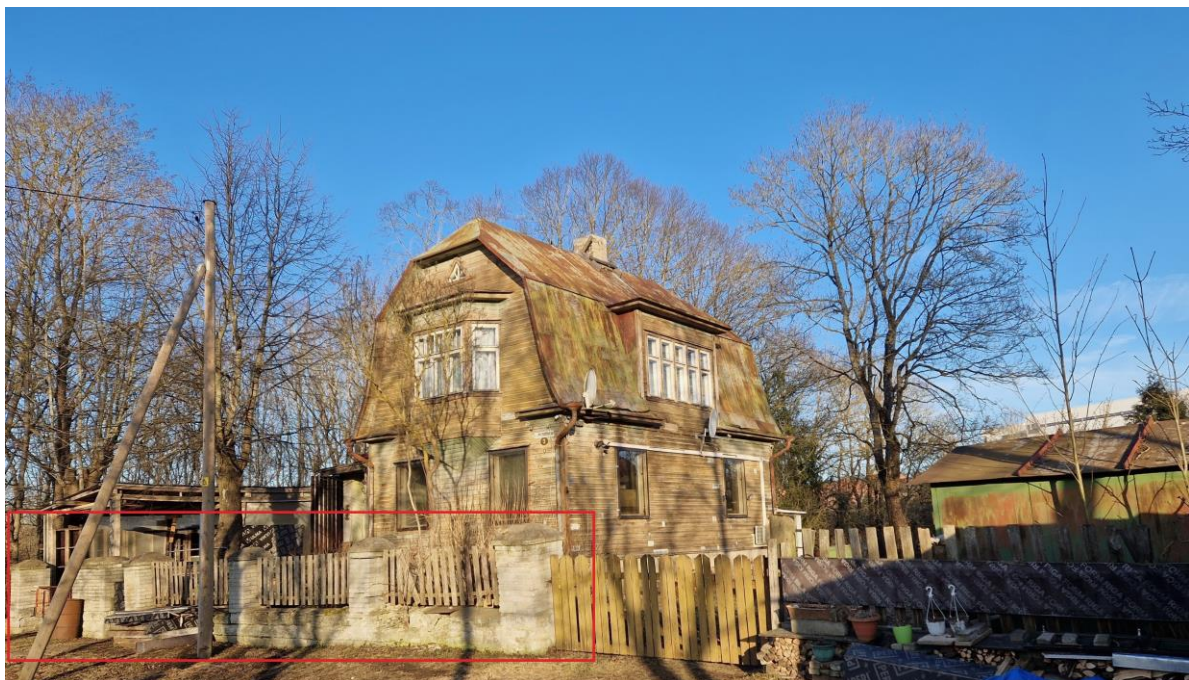
Illustratsioon 6. Vaade läänest, autori foto, 08.04.2023

Hoone ees on seni säilinud ajalooline paekivist aed (**illustratsioon 6**), mis on Kurepõllu asumis eripära.⁵ Seda piirdeaeda on võimalik näha Kurepõllu asumis vanal fotol (**illustratsioon 7**) ning ka antud hoone ajaloolisel fotol, mis tehti 1997. aasta (**lisa 1**).

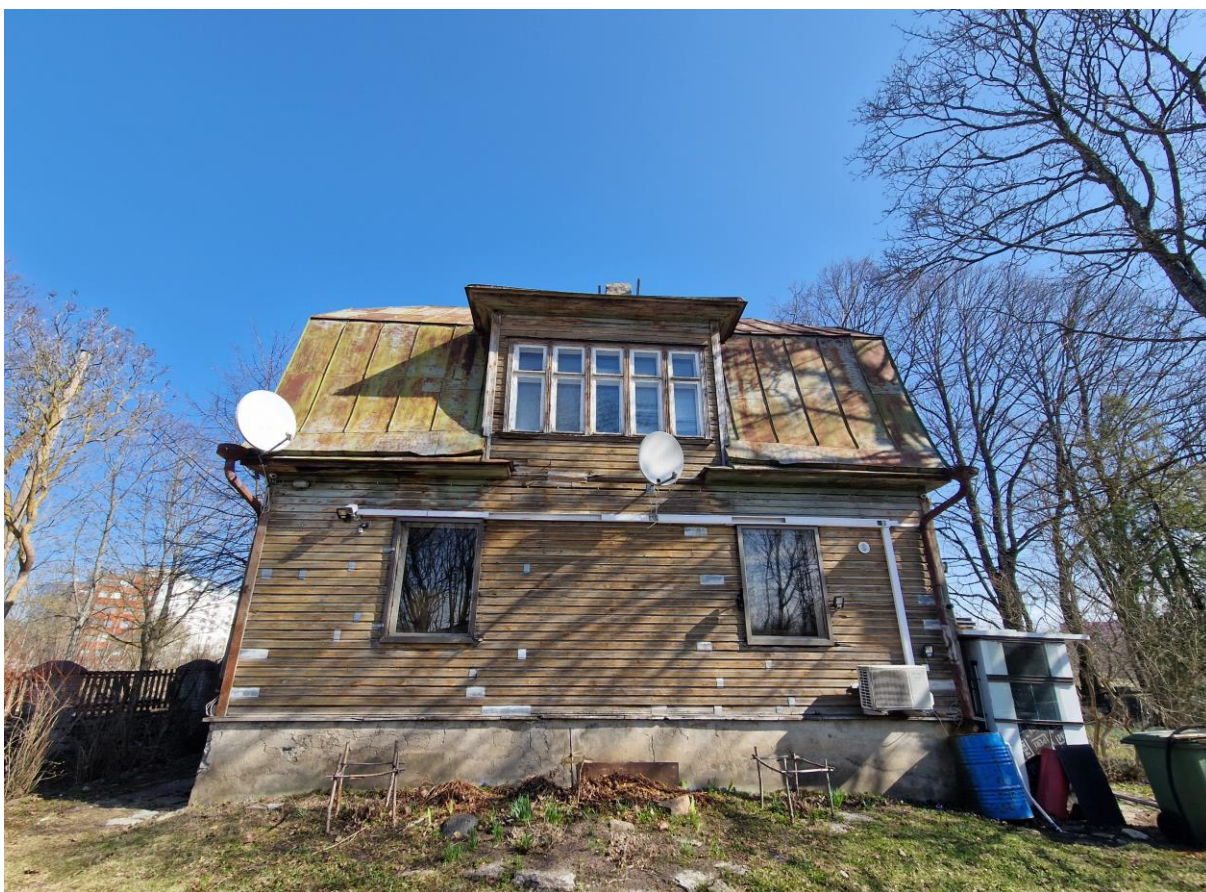
Illustratsioon 8. Vaade edelast, autori foto, 08.04.2023

Antud hoone on säilinud suhteliselt esialgses kujus, ehk suuri restaureerimistöid pole teostatud. Maja oli kunagi üle värvitud. Aastatel 2020-2022 vahetati esimese korruse aknad uute vastu, ehitati autovarjualune ning laoti silikaatkividest uued seinad, kuid muidu on hoone säilinud samasugusena nagu 92 aastat tagasi. Kuna hoones elab pidevalt ainult üks elanik, kes elab esimese korruse korteris, siis kõige suuremad muutused ja remonditööd on seotud esimese korrusega. Samuti on fassaadile lisatud soojuspumba välisosad, värskeõhuklapid, videovalvesüsteemid, välisvalgustus ja paigaldatud satelliitantennid. Laudisel on tehtud kohtparandusi metaalplaatidega ja lisatud muu visuaalne müra, mis rikub hoone vaadet ja terviklikku ilmet (**illustratsioon 8**).
