**Viljandi raudteejaama veetorni ajalooline ülevaade, tehnilise
seisundi analüüs ning säilitamise ettepanekud.**

Viljandi raudteejaama veetorn, Paistu tn 5, Viljandi
linn, Viljandi maakond.

Arhitektuuri konserveerimise ja restaureerimise täiendkoolituskursuse lõputöö

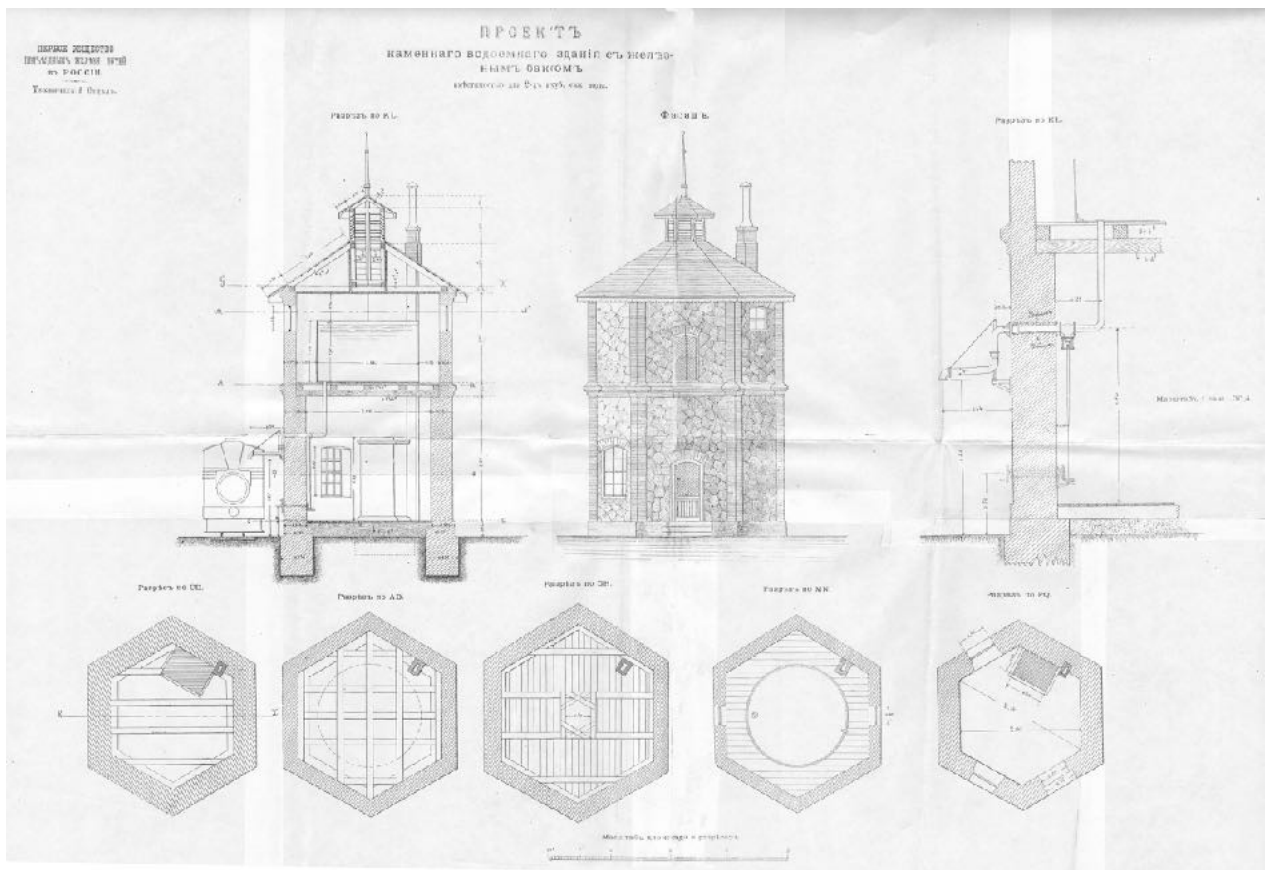
Foto nr. 2 Venemaa Raudteevalitsuse poolt kinnitatud tüüpprojekt. Allikas: hoone valdaja erakogu.

Hoone sokkel endub pisut, laotud murtud maakividest. Sokkli pealne on viimistletud mördiga, mis on vormistatud ca. 45 kraadise kaldega, et seintelt valguv vesi saaks soklit maha joosta. Vundamendi sügavust on ilma põhjalike uuringuid raske hinnata, aga kui vaadata veetorni joonist (vt. foto nr. 2), siis võid eeldada, et vundament ulatub ligi 1 meetri sügavusele. Juurdeehituse koormuse lisamisega vundamendile näiliseid kahjusid ei õnnestu tuvastada. Aja jooksul on sokklis murenema hakanud mördiga tehtud vuuk. Vundamendi seisukorra põhjalikumaks uurimiseks peaks vundamendi ümbruse etappide kaupa lahti kaevama.

Esimese korruse põrand on valatud betoonist kui vaadata tüüprojehti (foto nr. 2) siis seal on kirjeldatud puidust laakidel laudpõrandat. Ka teise korruse põrand ei ole tõenäoliselt algupärane. Tüüprojehtis on märgitud puidust talad, mida katavad põrandalaad, kuid puuduvad andmed, kas ehitusel järgiti tüüprojehtis kirjeldatut. Lisaks ei ole teada, kui tugevasti sai 1944. aasta pommitamises veetorni interjööri kahjustada. Hetkel on risti põrandaga kaks metallist tala. Kolmanda korruse lagi on valatud raudbetoonist. Hoonet väljast vaadeldes on märgata kohti, kus betooni seest paistab raudtala, mille peal lagi kannab.

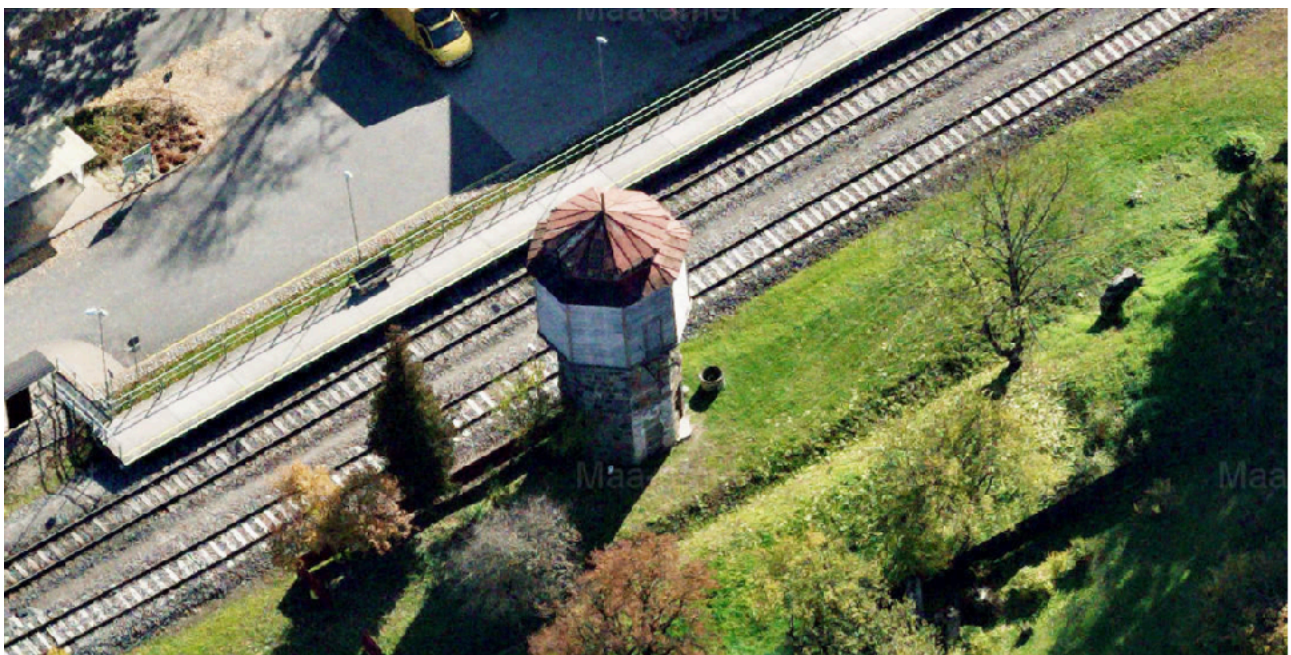
Foto nr. Kuvatõmmis raudejaama veetorni aerofoto. Allikas: Maa-ameti fotoladu

Veetornil on madala kaldenurgaga valtsplekk nn. telkkatus. Katuse poolitab aknenderida terves perimeetris. Katuse jälgib hoone kaheksanurget kuju, koonduses tipuga hoone tsesntrisse.

Aknaridadest ülespoole jäävat katusekonstruktsiooni ei olnud võimalik vaadelda, sarikad on kaetud profileeritud laudisega. Laeladudade naelutusridade järgi võib oletada, et akende ridadest ülespoole jääval katusel on kuusteist sarikat ja tüüpiliselt valtsplekk katusele on sarikad kaetud tiheda laudisega. Keskelt toetab ülemisi katusesarikaid kaheksanurkne püsttala, mida toetab igast nurgast üks sarikas läbimõõduga 12x17 cm. Samad sarikad on ka alumise katuse sarikateks, tõenäoliselt on iga sarikapaari vahel veel üks lisarikas, mida räästalaudise alt näha ei ole. Püsttala toetub taladest sõrestikule, mis koosneb neljast risttalast, mille keskele on lisatud üks lisatala. Talade ühenduskohad on pool-poolega tapitud. Neli põhitala toetuvad püstpalkidest seina murispuule. Aknaread on kolme aknaraami kaupa, mille vahel on üks püsttala, millele toetub sarikavöö. Alumise katuse valtsplekiserv on naelutatud aknalengi peale, välimise aknaraamiäär ulatub selliselt üle plekiserva ja puudub vajadus aknaplekkidele.

6. Katust kandev talastik tuleb säilitada olemasoleval kujul. Katusekate vajab üksikutest kohtades parandusi. Tähelepanu tuleb pöörata korstna läbiviigu juures, kolmandal korrusel on korstna juures krohv seintelt maha langenud ja püstpalkidest sein selles osas pehastunud. Tõenäoliselt sealt ka katus lekib. Katuse plekk tuleks pesta ja kaaluda katusepleki värvimist.
7. Kolmanda korruse välimised aknaraamid tuleks restaureerida, katkised kohad plommida, puudu olevad klaasid asendada õhukese uue klaasiga, võimalusel taaskasutada vana klaasi. Klaasimisel kasutada linaõli kitti. Välimised raamid värvida linaõlivärviga. Hoone säilimise mõttes oleks esialgu tarvilik ainult välimised raamid restaureerida, et neid saaks uuesti ette panna ja hoonet ilmastikuolude ja lindude vastu kaitsta. Hetkel on osad avad ilma akendeta ja sealt pääsevad linnud veepaagi ruumi.
