**Metsa tn 9, ajalooline ülevaade, hoone tehniline seisund, väärtused ja restaureerimise ettepanekud.**

*(Metsa tn 9, Nõmme linnaosa, Tallinn, Harju maakond)*

Arhitektuuri konserveerimise ja restaureerimise täiendkoolituse lõputöö

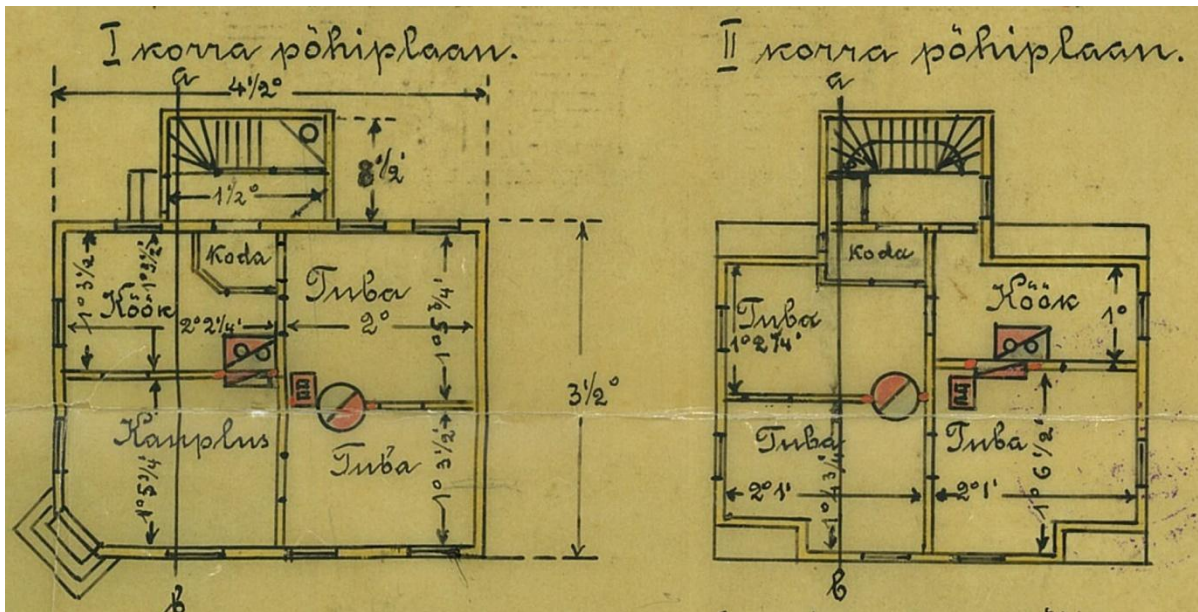
III 10. Projekt 1924 a. sissepääsu esialgne variant ja esimesel korrusel kolm akent Mai tn poolsel küljel (täna üheks aknaks likvideeritud), hoovi pool kolm akent (täna kaheks aknaks likvideeritud).

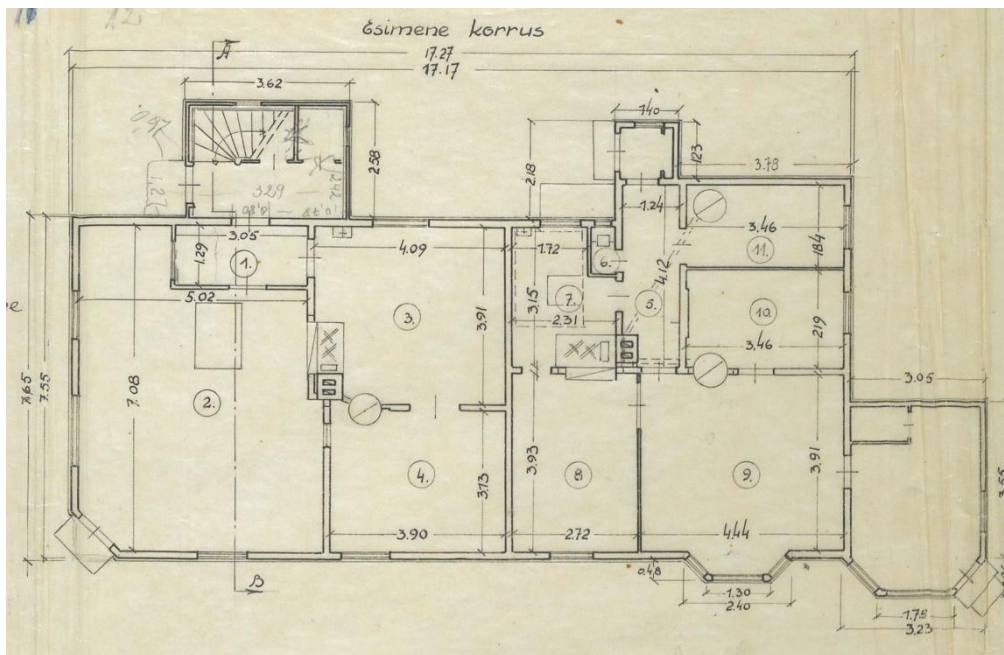
III 12. Projekt 1947 a. Muudatused: hoovipoolne sissepääsu juurdeehitus, aknaavade muudatus, veranda suuremaks projekteeritud.

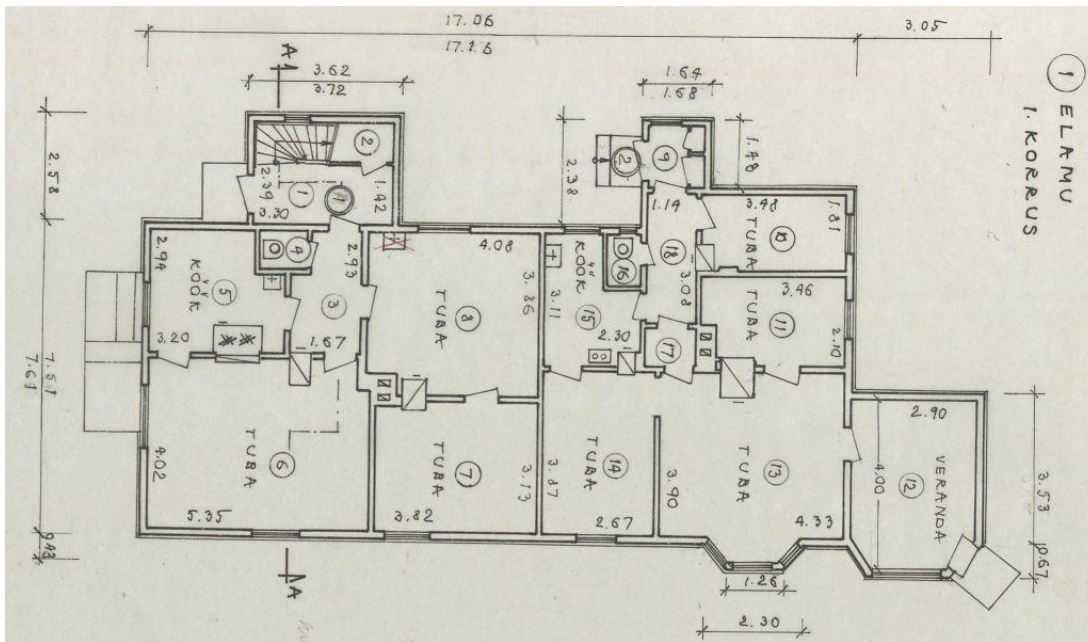
Ill 14. Projekt 1986 a. Veranda muudatus (üks aken likvideeritud)

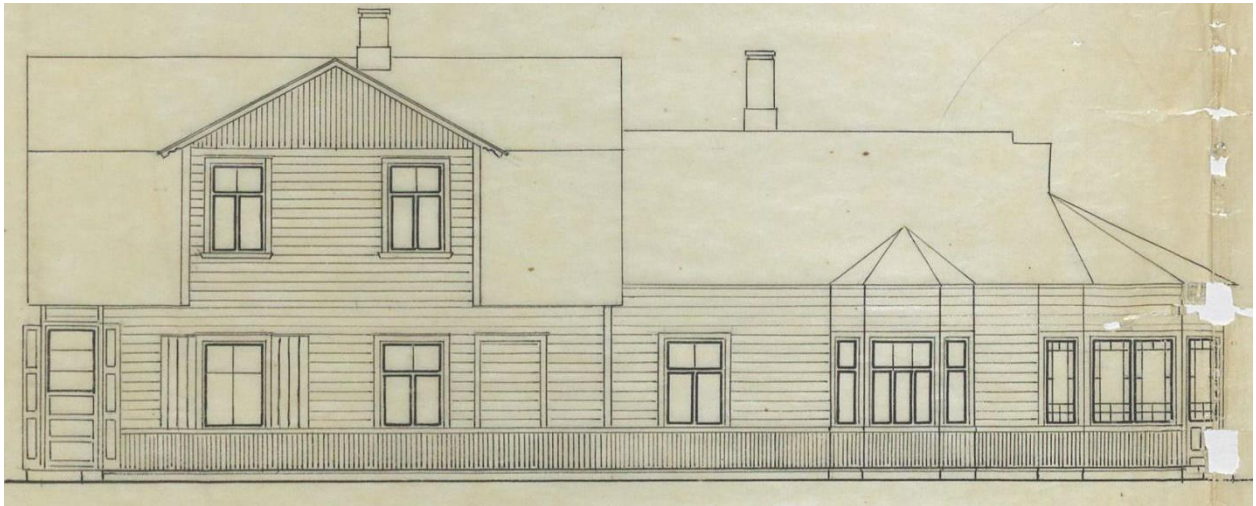
Ill 16. Projekt 1947 a. Märkatav katuste muudatus.

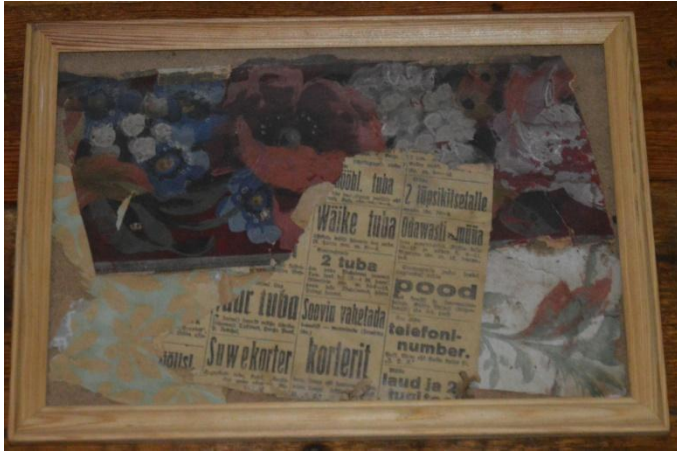
Ill 18. Omaniku poolt remondi käigus leitud tapeedi fragment.

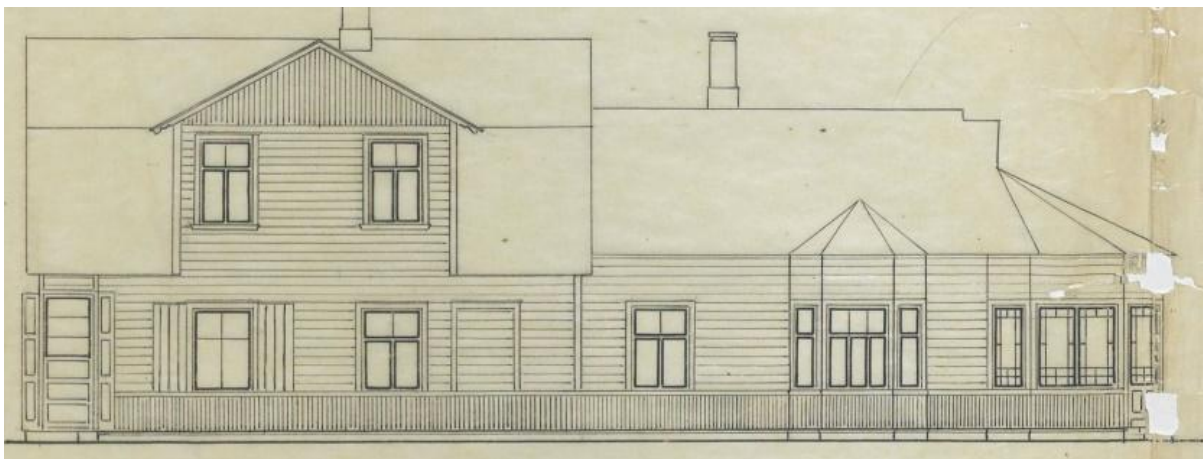
III 27. Projekti väljavõte fassaadist (1947 a.), vaade Apteegi tänavalt (nüüdne Mai tänav). Joonisel on näha püstlaudise paiknemine.

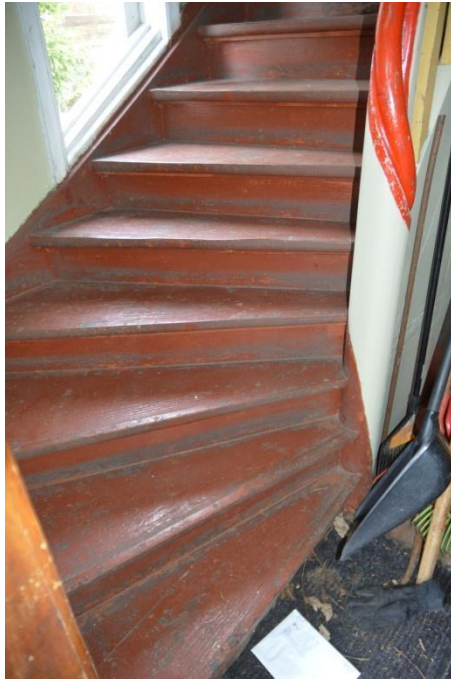
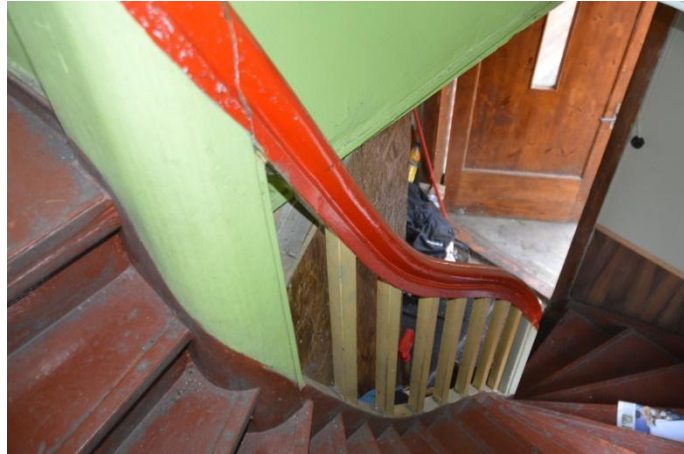
Interjööris (koostajal oli ligipääs ainult ühte korterisse) tuleb esile tuua trepikoja trepp ja korteris köögis olev puuküttega pliit.

III 32. Trepp

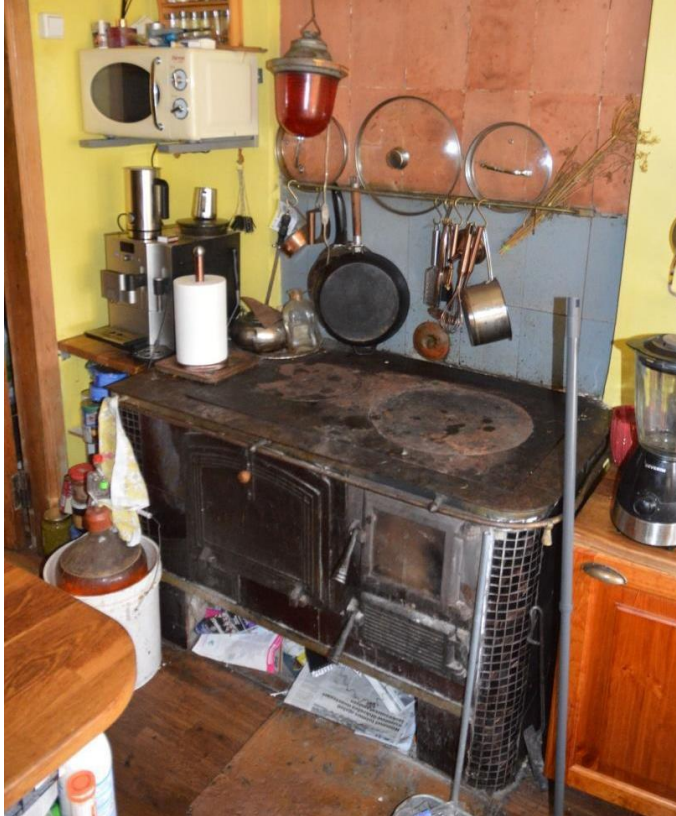
III 33. Pliit
