NARVA-JÕESUU SUVILA. ANALÜÜS JA ETTEPANEKUD.

J. Poska 42, Narva-Jõesuu linn, Ida-Virumaa

Arhitektuuri konserveerimise ja restaureerimise täiendkoolituse lõputöö

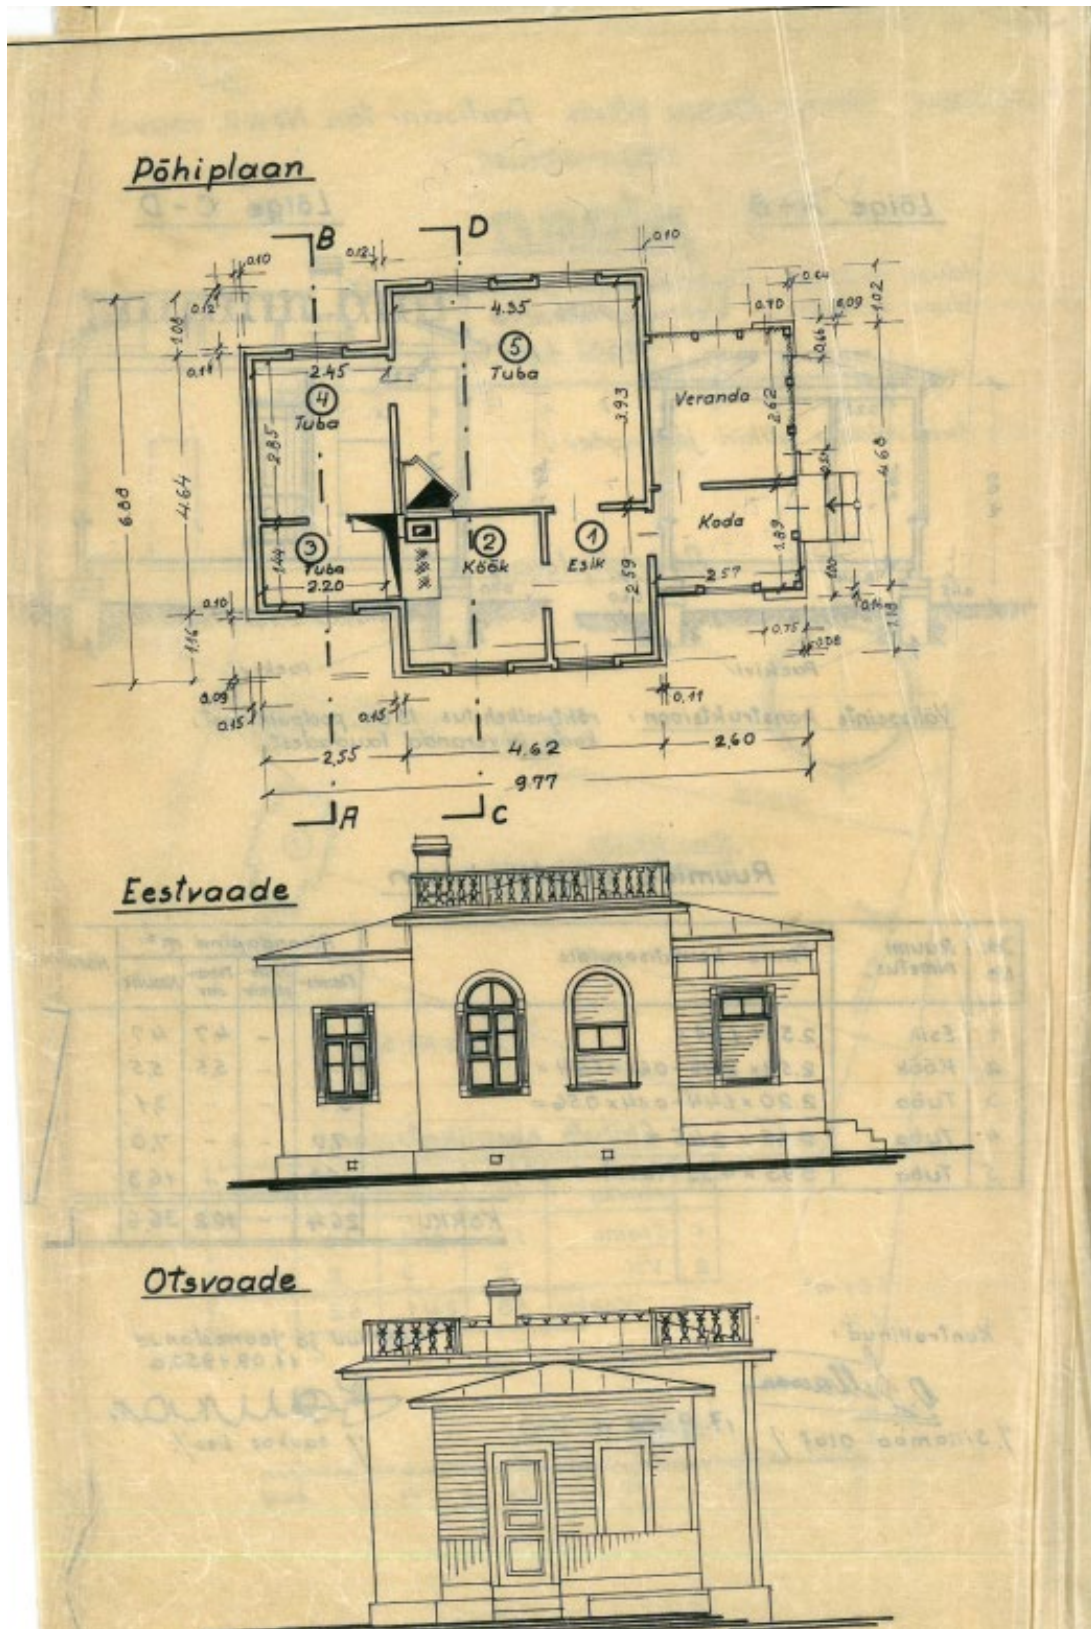
Joonis 8. Maja põhiplaan. 1950. ¹⁹

1950. aasta plaanidel on näha hoone katusel balustraad, mis hilisematel plaanidel juba puudub. Balustraad puudub ka tänapäeval.

- Soovitus on taastada katusel sama olukord, mis oli enne katuse remondi – paigaldada valtsplekist veesuunajad ning kindlasti sademeveetorud. Juhul, kui olemasolev katusekatte demonteeritakse, on vaja teostada järgmised ehitustööd:
 - demonteerida plekkkatte ning roov sarikatteni;
 - kontrollida sarikad; kahjustatud ning mädanenud puitelemendid on vaja ära vahetada, tugevdada;
 - paigaldada aluskatte kile distantssliist 50x50mm, roov. Peale seda paigaldatakse uus valtsplekkkatte.
- Oluline tingimus on tagada piisava tulutust konstruktsioonis.
- Soovitus oleks taastada balustraad nii nagu see oli 1950. aasta joonisel (Joonis 8).

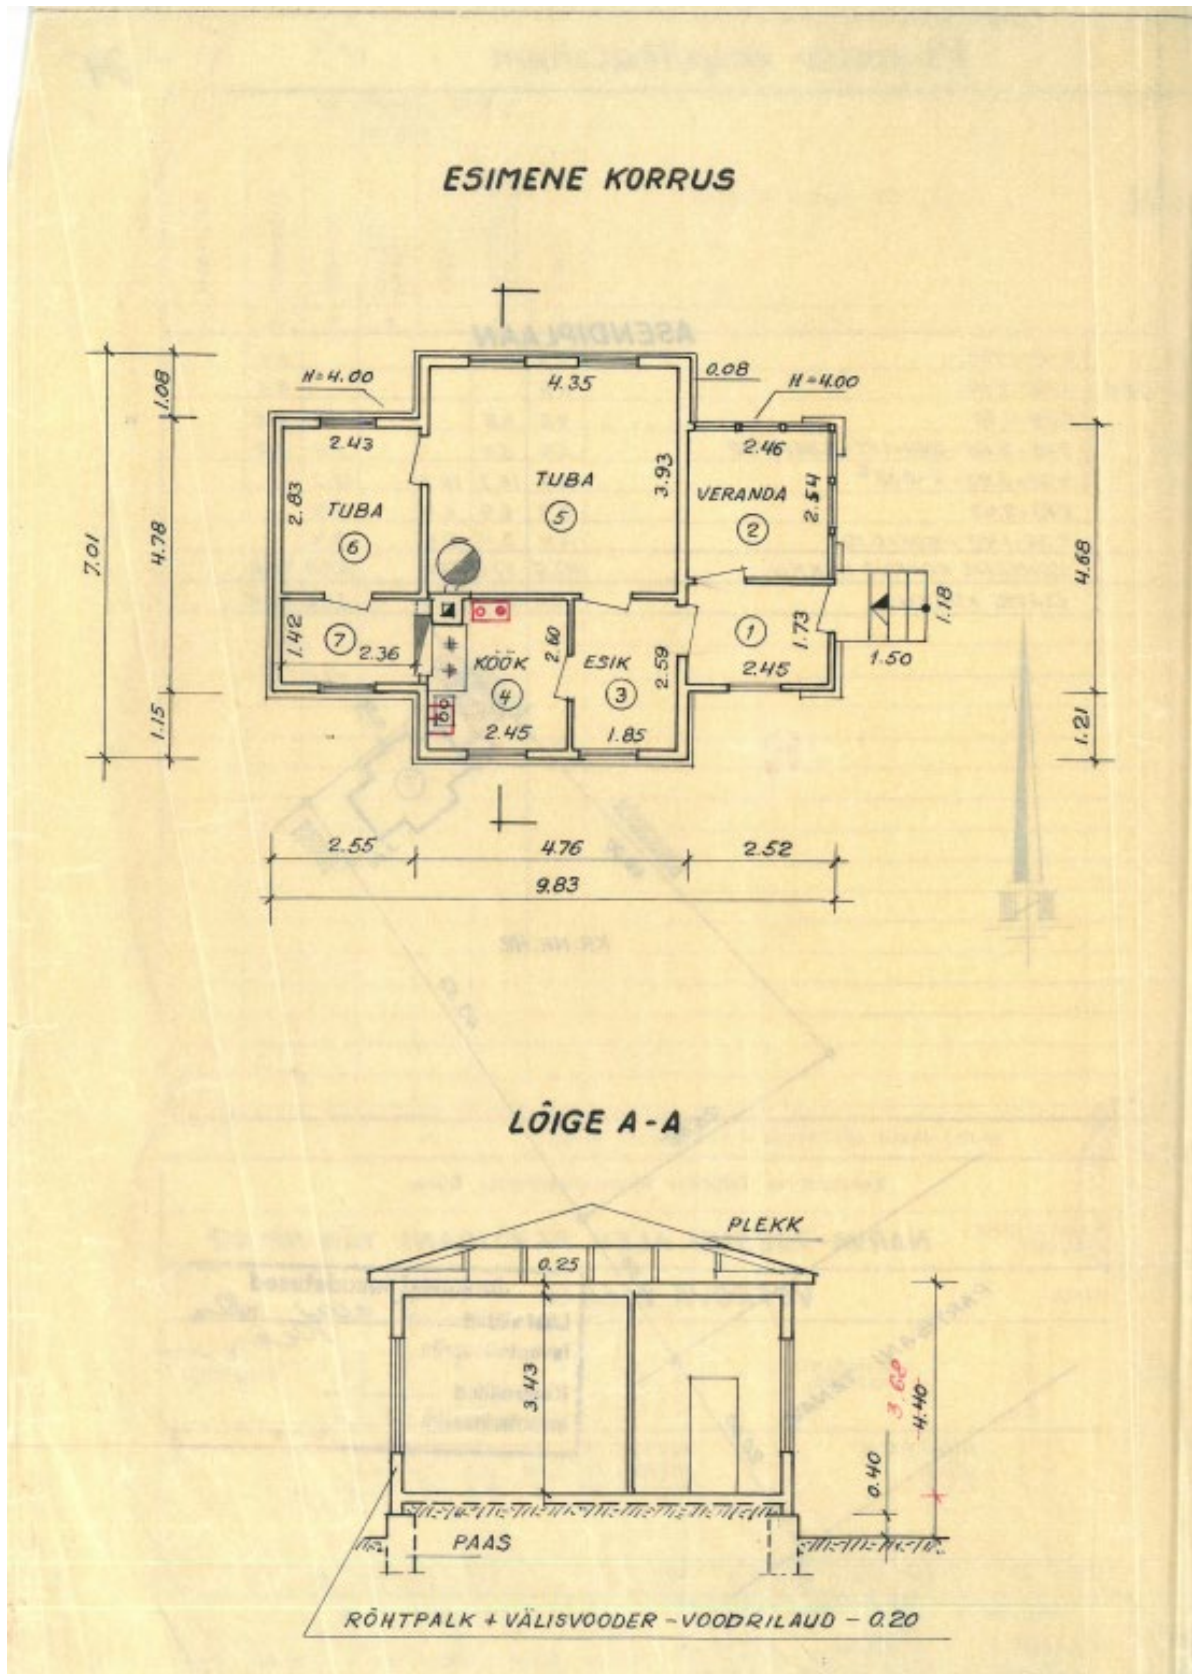
Joonis 11. Maja esimese korruse plaan, lõige. 1968. a.²²

Plaanidel on näha (Joonis 10, 11, 12), et krundi suurus muutus 1501 m² pealt 1342 m² peale. Ning selle aja jooksul ümmargune plekkahi asendati uue ahju ja korstnaga. Kõik ruumid on jäänud samadeks sama otstarbega.

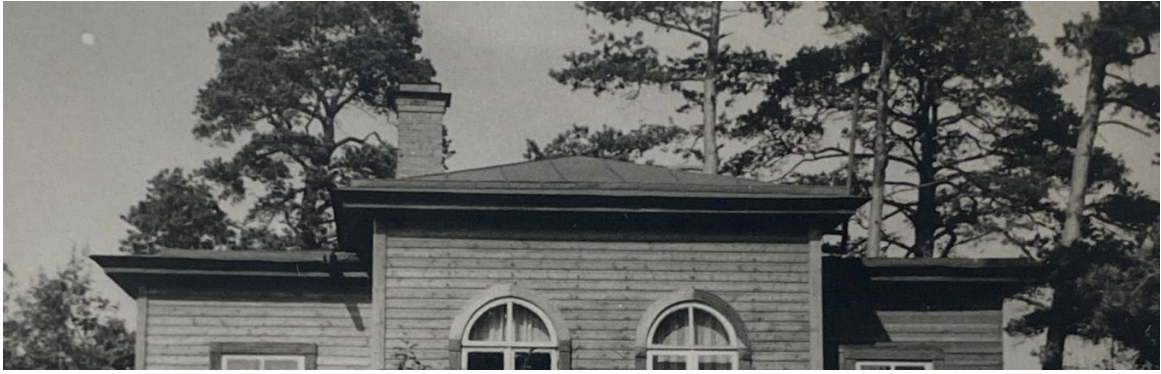
Joonis 26. Katus 1960. aastal. Foto: Varkki pere arhiivist, 1968

Hoonel on viilkatus kallega 16°, plekk-katus, mille vahetati välja viimase remondi käigus. Katusel oli 60-ndates valtsplekist lumetõke, painutatud valtsplekist veesuunaja, mis suunas vihmavee nurkadesse ning sealt juba vihmatorude kaudu hoonest kaugemale (Joonis 26). Täna katusel ei ole ei lumetõket ega veesuunajat. Samuti ei ole vihmavee renne ja -torusid paigaldatud (Joonis 27).

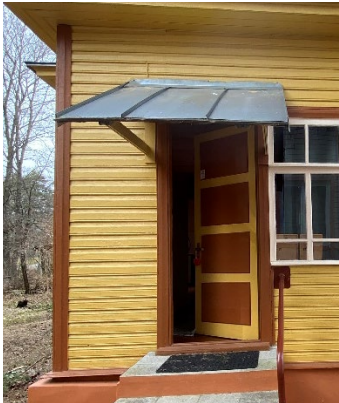
Joonis 28. Välisuks. Foto: Katerina Laansoo, 2023

Majas on nii välised kui ka sisemised uksed head värvitud täispuituksed (Joonis 28, 29, 30).
