Pärnade suvila Klooga mändide all

Ranna tee 12, Kloogaranna küla, Lääne-Harju vald

Arhitektuuri konserveerimise ja restaureerimise täiendkoolituse lõputöö

Tehnilise seisundi kirjeldus

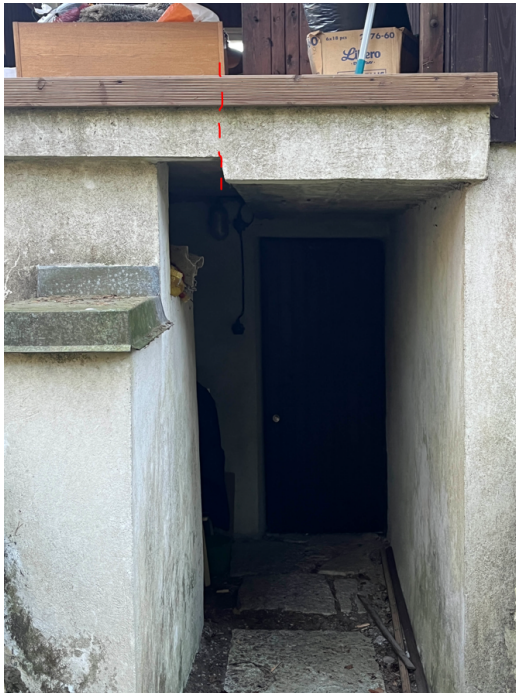
Illustratsioon 12: Keldrisse sisenemine õuest. Vasakul kuuriosa.

hilisemat järku. Lisaks praeguse omaniku udustele lapsepõlve mälestustele hoonesse sisenemise muutustest kinnitab teooriat ehk ka praegusesse kuuri avanev kinni ehitatud aken (il. 14 ja il. 15)

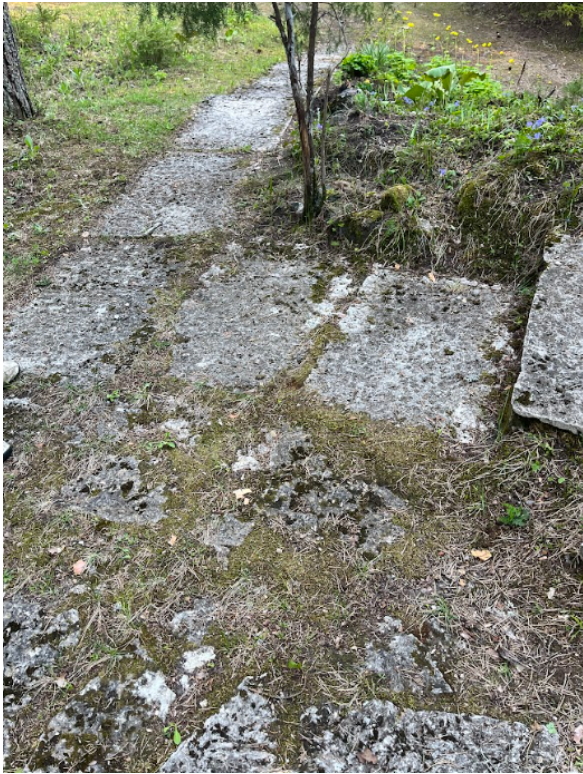
Il 16. Hooneni suunduvad paekiviplaadid.

Krundil viib hooneni paekiviplaadidest rada. Väga hästi säilinud paekiviplaadid on pärit Nõmmelt Suusa tänavalt (pere põhiline elukoht), kus eestiaegne (?) jalakäijate sillutis võeti 1970tel lahti ning asendati asfaldiga. Kuna hunnik olevat seisnud pikka aega tänava nurgal ning võimudel väidetavalt plaani kividega polnud ja nad seal lihtsalt seisis, saidki kivid aiarajaks Kloogale veetud.⁷

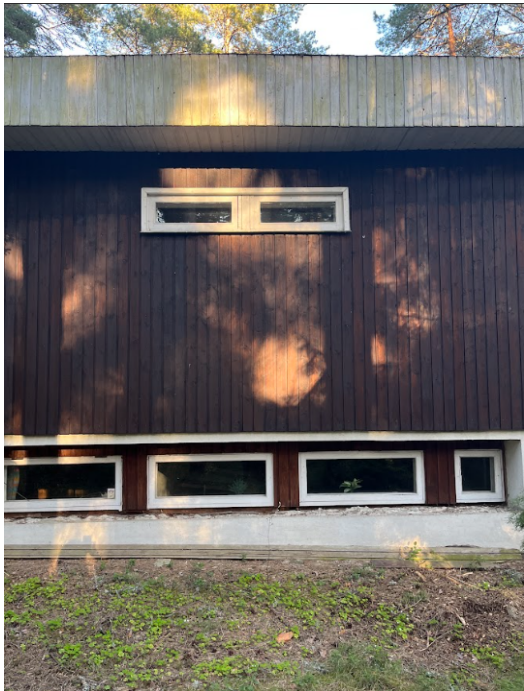
Il 18. Vaade läänefassaadile

Fassaadilaudis on valdavalt heas seisukorras, lõuna- ja idafassaad on pleekinud ja ootavad värskendusvärvimist. Fasaadil puudub tuulutus.

Hoone heledaks värvitud puitosad, eriti raskemini ligipääsetav karniisiosa, on männitolmust jm rohekad. Hoone valged puit osad on omaniku sõnul kõige tihedamalt värvitud (“värviga, mis parajasti poest saada oli.” Võib eeldada, et tegemist vesialuseliste värvidega.).

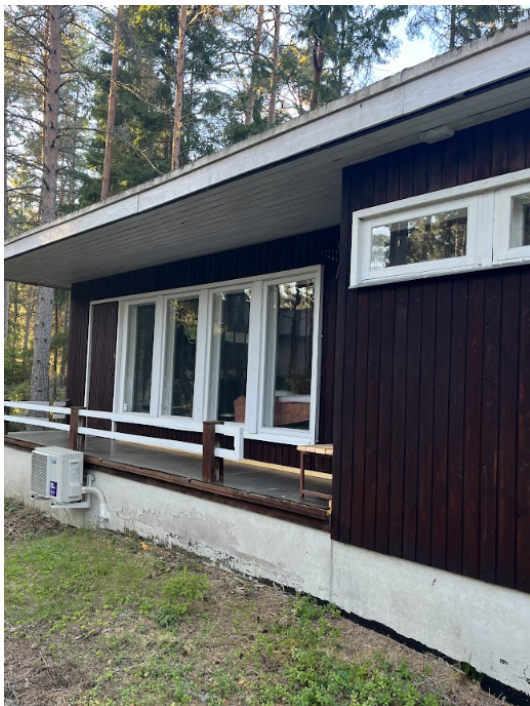
Il 25. Vaade lõunaterassile

Lõunapoolne terrass avaneb tee poole, ent on varjutatud nii puudest kui varieeruvast maastikust. Terrassile avanevad suured aknad elutoast. Selle terrassi üldilme ja proportsioonid on hiljutise remondi käigus saanud kannatada. Terrassi pind on asendatud tumeda veekindla vineeri plaatidega, osaliselt on plaatide paigaldamisel kasutatud vahtpolüstüreeni. Plaatide servadesse seinaga kokku saamisest on asetatud värske liist.

Terrassi valgeks värvitud prussidest piiret on tõstetud u 10 cm võrra terrassi sisepinnast väljapoole, mis on loonud olukorra, kus lühemast küljest on olemasolevad prussid jäänud liialt lühikeseks ning on läbi saetud. See on veidi nõutuks ja nukraks tegev olukord, mille omanik plaanib lahendada prusside asendamisega. Siinkirjutaja soovitaks siiski olemasolevad prussid oma nõukogudeaegsete ristlõigetega säilitada. Kaaluda võib ka nähtavat parandamist (liitekohtadena kasutada olemasoleva terrassi piirde needitud liidetega sarnaseid lahendusi nt) kus terrassisosas jääb ümberehituste ja paranduste kodukootud jälg lugeda. Terrassi pinnana võiks kaaluda siiski hoone vertikaal fassaadiga sobiva laudise kasutamist, niisamuti kui terrassi ja seinosa niiskustehnilise toimivuse läbi mõtlemist ja tagamist.

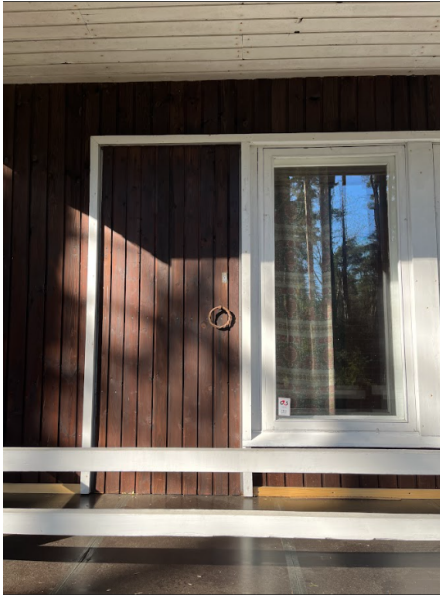
II 30. Lõunapoolne originaaluks koos käepidemega.

Lõunapoolsel terrassiuksel ning keldriuksel on säilinud sepistatud ajastupmast ringjat käepidet, mida võib leida vist siiski siin ja seal vanemate suvilates.

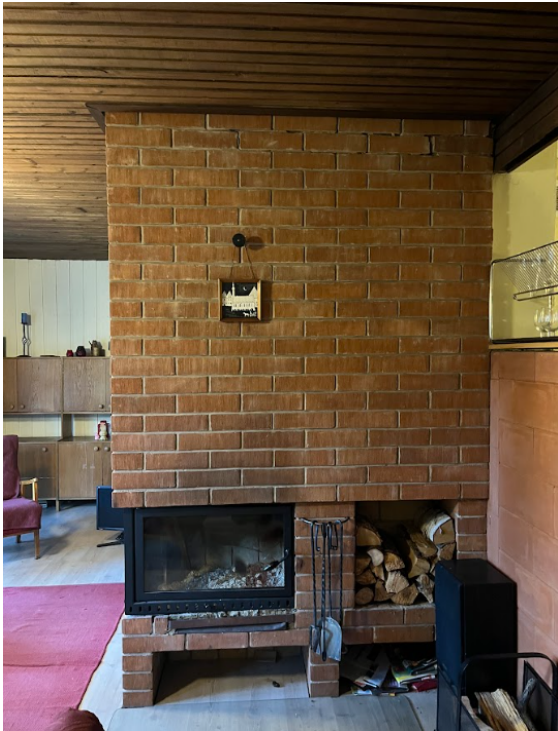
Il 34. Vaade kaminale

Hoones on säilinud ja toimivad kamin ja puupliit. Kamin, mis esialgu oli lahtise koldega on nüüdseks klaasustega ning toas päris lahtist tuld ei ole. Keldrikorruse kütmiseks ja aastaringselt kerge temperatuuri sees hoidmiseks on paigaldatud õhksoojuspump, mille väline osa on ehk liiga väljapaistev ka lõunafassaadilt.

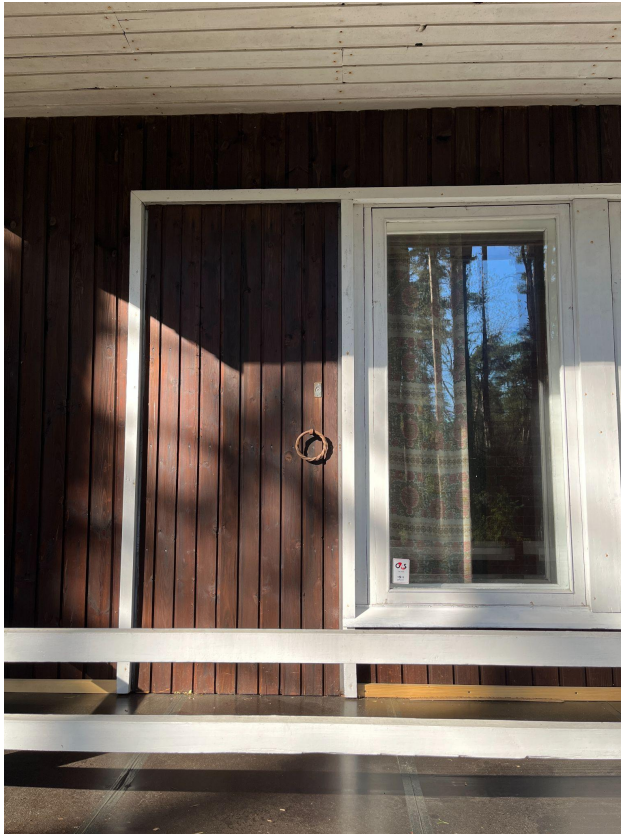
Hoone lõunakül. Algpärane terrassiuks, aknad.

(Klaasid 90test, kuna sel perioodil murti just lõunapoolsetest akendest korduvalt sisse.
Asendatud terrassipind.

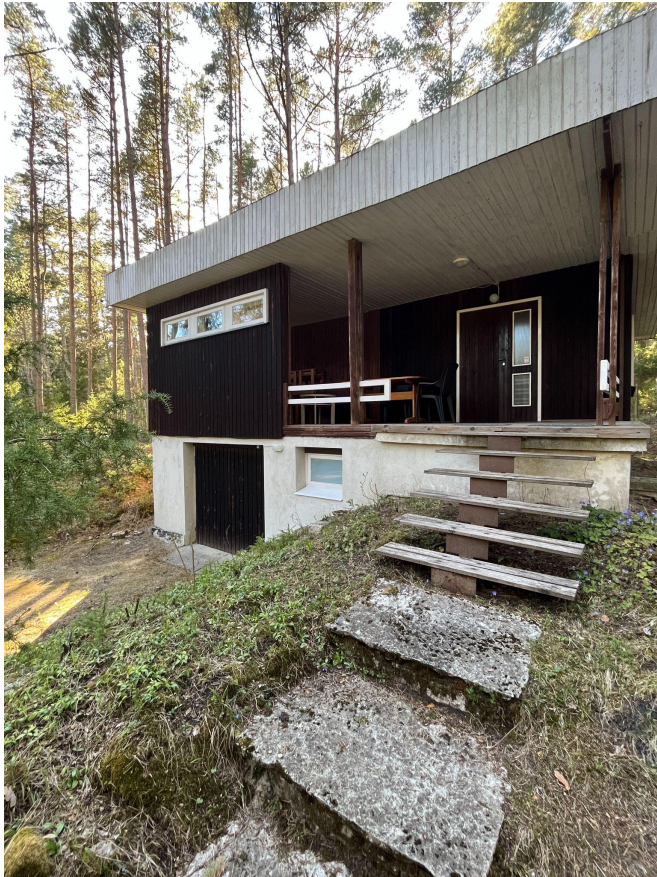
Maja põhikorrusele viivad keskele terastalale toetuvad kuus astet. Trepp on visuaalselt õhuline ja praktiliselt toimiv, ent nn "tänapäeva standarditele" suure tõenäosusega mittevastav. Hetkel on trepi astmeteks 28mm paksuses soontega terrassilauad. Varasemate trepiastmete materjali kohta info puudub, ent tulevikus võib kaaluda astmete paksemate laudadega asendamist. Konsultatsioon inseneriga tuleks turvalisuse huvides kasuks.

Peasissepääs suvilasse.

Pildil näha autorile hoonega kehaliselt seonduv tasakaalu nõudev terrassile tõusev trepistik.
