VÄIKE-RAJA TALU AJALOOLINE ÜLEVAADE JA SOOVITUSED KESTLIKUSTAMISEKS

Väike-Raja talu, Purdi küla, Paide linn, Järvamaa

2022/2023 õppeaasta
Arhitektuuri konserveerimise ja restaureerimise täiendkoolituse lõputöö

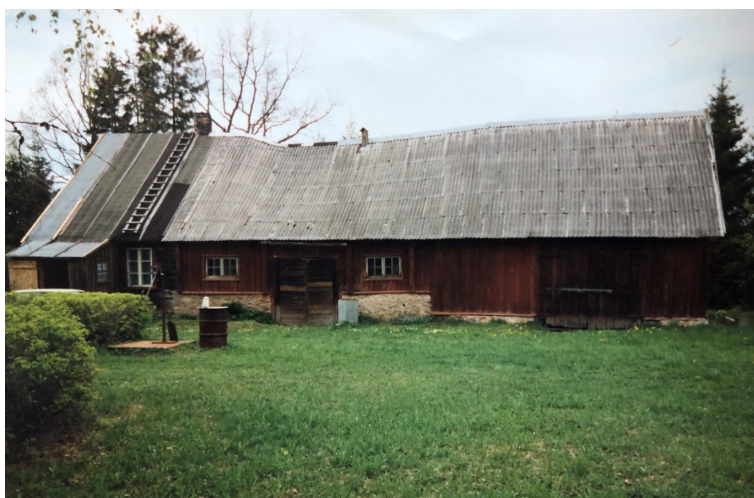
Ill. 10. Eluhoone vaade lõunast 1994. Foto erakogu.

Peale Liisa kodust lahkumist jäi hoone väga halvas seisukorras tühjaks ja uus peremees alustas selle renoveerimisega. Talliosa lagi oli kokku vajunud tõmmates kaasa katusesarikad, korsten lagunenud (ill 10).

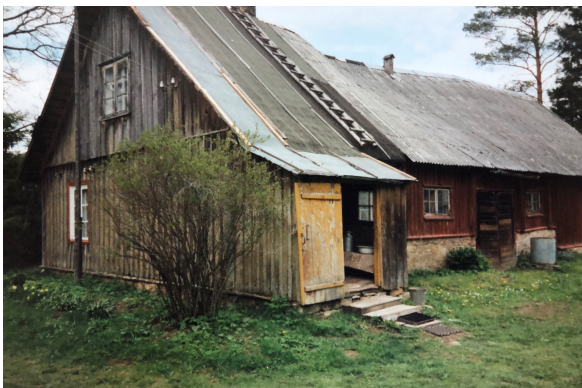
Ill. 11. Eluhoone läänefassaad, vaade edelast 1994. Foto erakogu.

Maja läänepoolne külgfassaad. - hoone eluruumide osa katus lasi läbi, ajutiselt oli see kaetud ruberoidiga. Ülejäänud hoone katusele oli nõukaajal paigaldatud eterniit. Pööninguosa puitplanksein, oli soojustatud saepuruga, mis oli aja jooksul alla vajunud, seinad ei pidanud sooja. Püstlaudis on algupärane. Sissepääs eluruumidesse ja eeskoda lammutatakse, uus välisukse saab asuma maja keskele ehitatava terrassi kaudu. Talliosa lammutatakse täies mahus. Ilmselt soosivatele ilmastikuoludele, ja tuulte eest kaitsvale metsatukale on idapoolne fassaad hästi säilinud, nii sein- kui ka katusekonstruktsioonid on püsinud tugevana (ill. 11 ja 12).

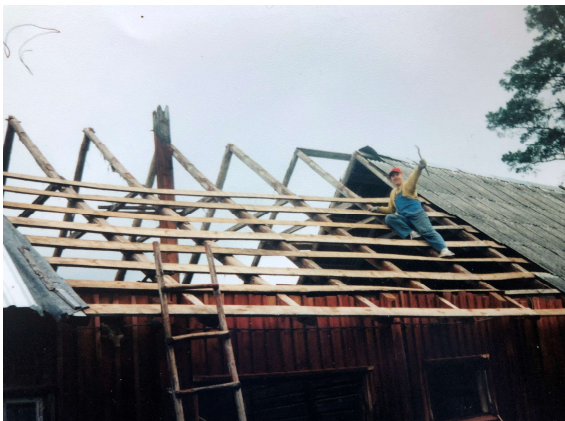
Ill. 13. Talliosa lammutustööd 1994. Foto erakogu.

Talliosa lammutatakse täies mahus, alles jääb vundament ning osaliselt paekivist sokkel, mida toestatakse fibroplokkidega, millele hakkavad toetuma põrandatalad (ill.13 ja 14).

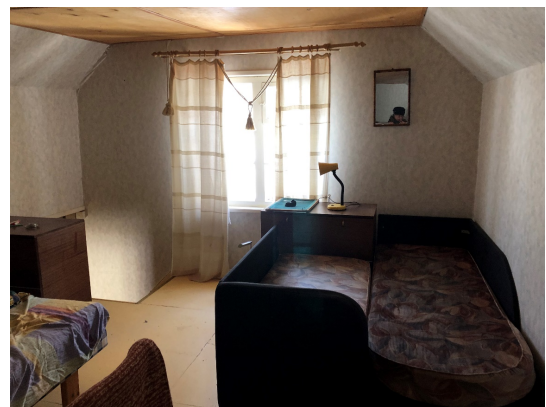
Ill. 48. Pööningukorruse seintele on kinnitatud kipsplaat, mis on kaetud tapeediga. Foto V. Allorg 2023.

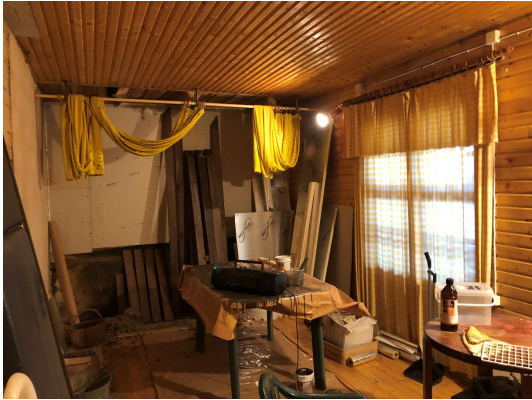
Eelmise sajandi lõpus ehitatud sauna eesruumis on valdavas osas siseviimistluses kasutatud puitu (ill. 49). Küüni vastu jääva seina ääres on lagi osaliselt lahti jäetud, kuna oli plaanis sealt kaudu ehitada trepp teisele korrusele. Kaitsena on kasutatud kivivilla, kuid närilised on seda aja jooksul hävitanud (ill. 50).

Ill. 49. Sauna eesruumi siseviimistluses on kasutatud puitu. Foto V. Allorg 2023.

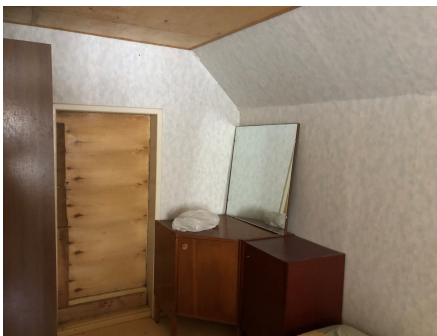
Ill. 51. Vineerkattega ukse ees on kapp ja peegel. Foto V. Allorg 2023.

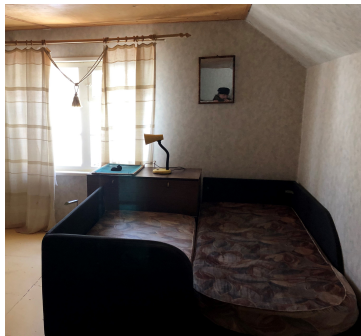
Ill. 52. Voodi, väiksem seinapeegel ja lauavalgusti põõningukorruse toas. Foto V. Allorg 2023.

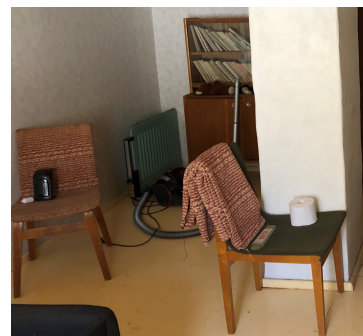
Ill. 53. Toolid on heas korras. Foto V. Allorg 2023.

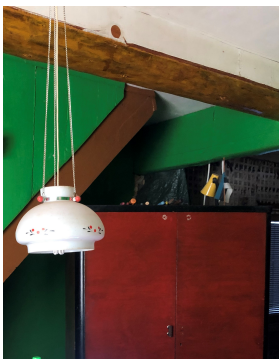
Hoones on säilinud vana mööblit, mida oleks võimalik taaskasutada. Väga heas korras on eelmise sajandi alguseset pärit riidekapp (ill. 55). Hilisemast ajastust on alles põõningutoas mõned väiksemad retrohõngulised kummutid-riiulid, toolid, voodi, ja valgustid, mis on heas seisukorras (ill. 51, 52, 53 ja 54). On veel ka väike vineerkattega uks (ill. 51), mis viib talliosa peale, selle päritolu on teadmata, kuid ei ole välistatud, et selle kaudu oli võimalik pääseda oletatavasse peidikusse põõningutoa kohal vahetult katuse all.

Ill. 54. Riidekapp eelmise saj. algusest on väga heas korras laevalgusti hilisemast perioodist. Foto V. Allorg 2023.

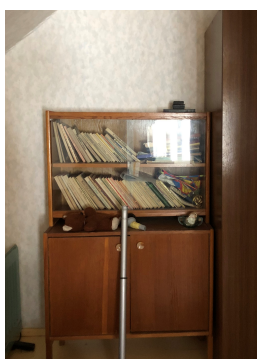
Ill. 55. Klaasidega vitriinkapp põõningukorrusel. Foto V. Allorg 2023.
