Tallinna toomkiriku läänetorni kullatisega detailide säilitamine ja restaureerimine

**Tallinna toomkiriku läänetorni kullatisega detailide säilitamine ja
restaureerimine**

Toom-Kooli 6, Tallinn, Harjumaa

Arhitektuuri konserveerimise ja restaureerimise täiendkoolituse lõputöö

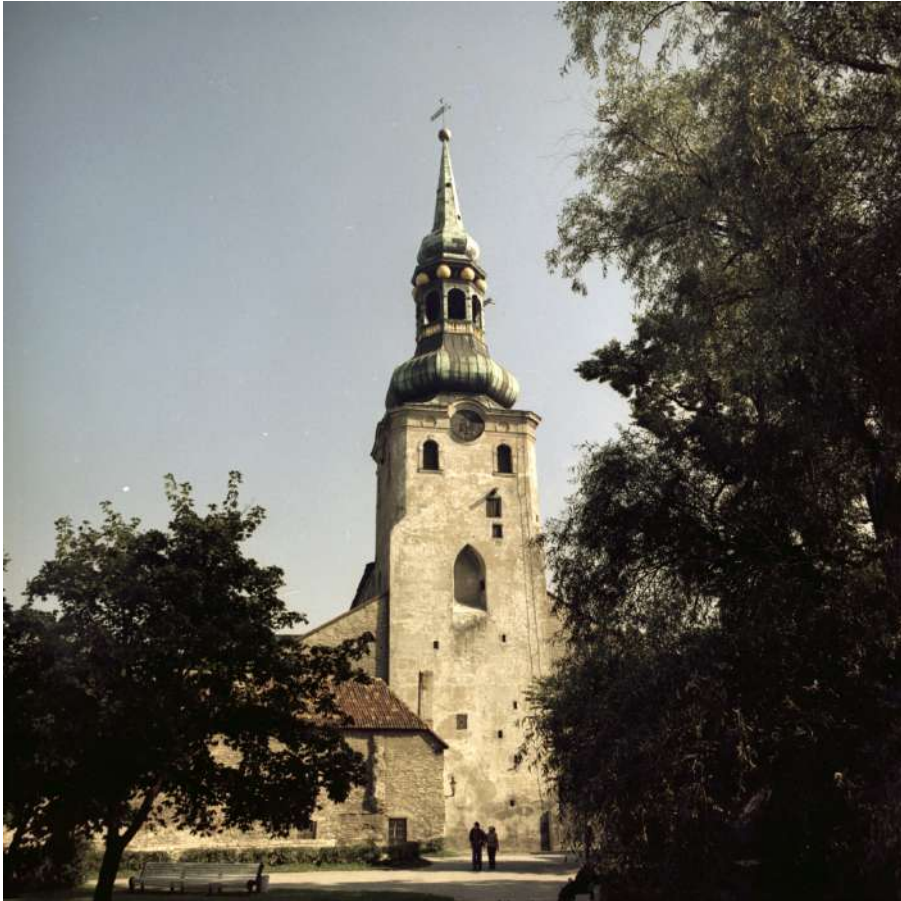
Foto 2 Värskelt värvitud ülemise galerii kuulid ja alumise galerii balustrid (Salmre, 1965 ?)

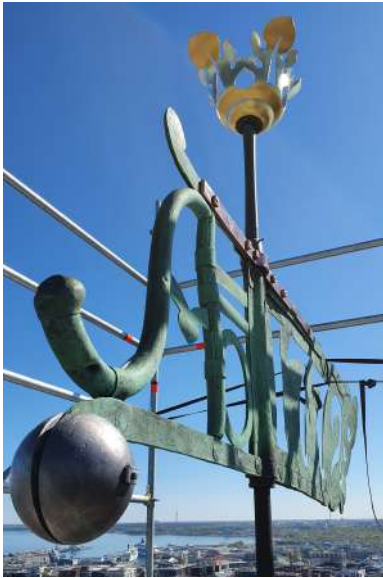
Foto 3 Vasemal pildil tuulelipp ja tipuõis vahetult peale restaureerimist 2022 aasta suvel (Bristol, 2022)

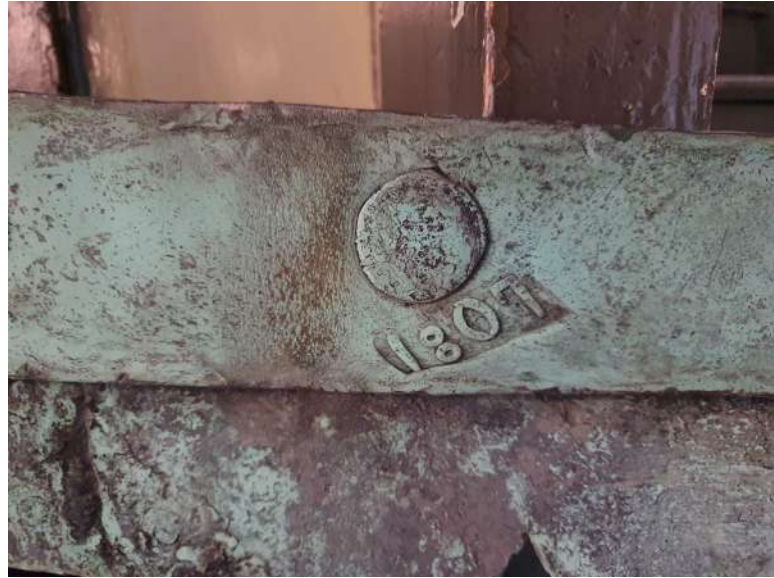
Foto 4 Paremal tuulelipu ülemisele kinnituslatile löödud aastaarv 1807 (Bristol, 2022)

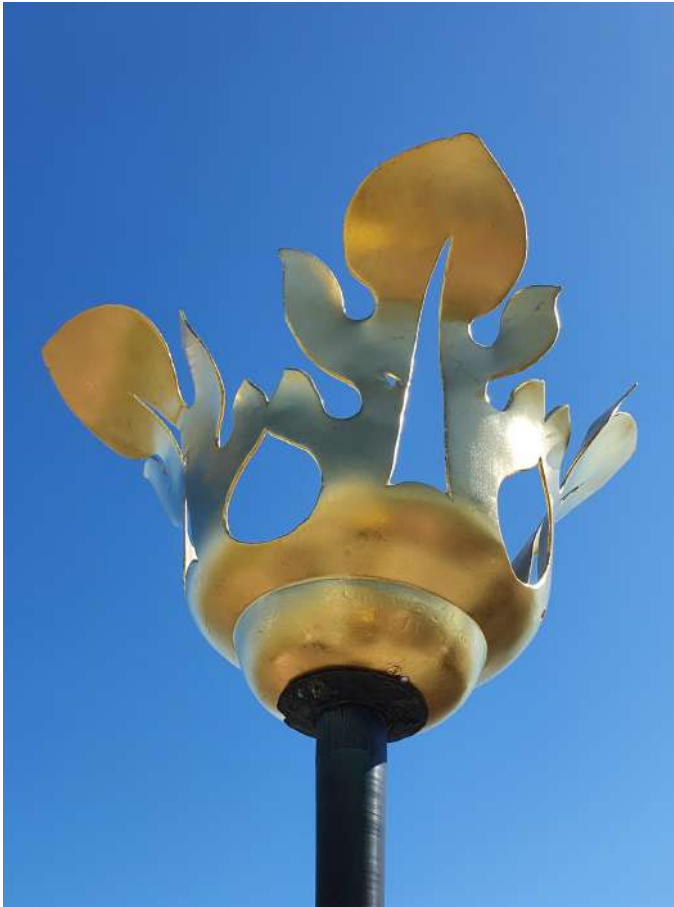
Torni tipus tuulelipu kohal on viie kroonlehega õiemotiiv, mida mitmetel puhkudel on nimetatud akantuselehtedest nupuks. Vasest sepistatud ja algselt amalgaamkullatud õiel on sisse graveeritud tänaseks loetamatu tekst. 1990ndate taastamistöõde käigus eemaldati enamus amalgaamkullast. Aluspind krunditi pliiinninguga ja kasutades õlikuldamise tehnikaid kaeti lehtkullaga.¹⁸ 2022 aasta tornikiivri taastamistöõde käigus toodi tipuõis uuesti alla. Kullatis oli väliküljel tugevate kulumisjälgedega ja siseküljel puudu täielikult.

Foto 5 Tipuõis ehk akantuselehtedest nupp (Bristol, 2022)

Restaureerimistöõde käigus lihviti eelmine kullakiht maha ning kaeti kuul uuesti õlikuldamise tehnikat kasutades tornikullaga.¹⁹

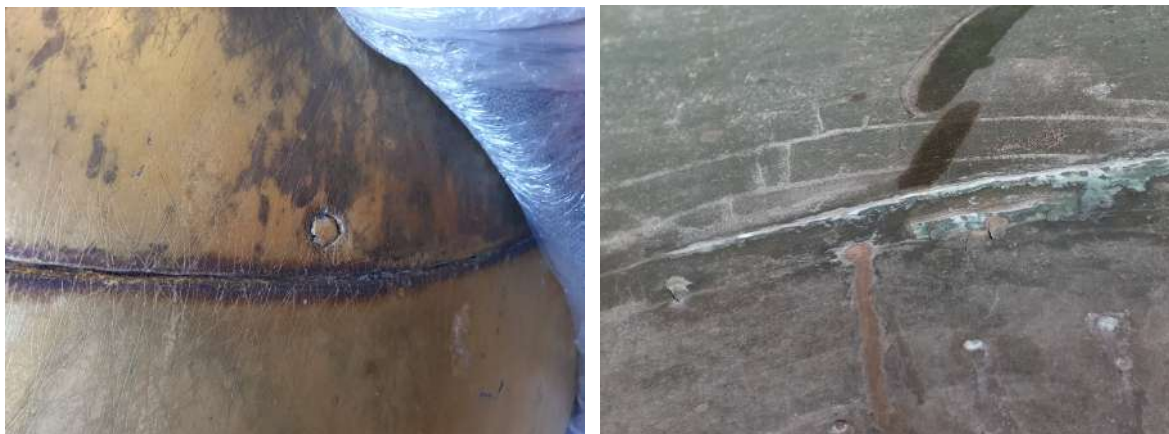
sisemisi otsi. Kusjuures neljal vastastiku asuval needil on siseküljel näha keskosa ääre küljes olev ca 7 cm pikkune kinnituselement. Nende neetide välimises otsad on näha ka kuuli välispinnal. Võib oletada, et need on olnud aasad kas valmistamise, transpordi või tõstmise jaoks, mis hiljem on maha saetud ja needitud. Kuul on algselt paksu kihiga amalgaamkullatud. Enamus kullatise vigastustest oli tingitud kuuliaukudest.

Foto 6 Vasakpoolsel pildil näha kuuli pinnal selle osi liitev neet (Bristol, 2022)

Foto 7 Parempoolsel pildil näha kinnitusneedid tipukuuli siseküljel (Bristol, 2022)

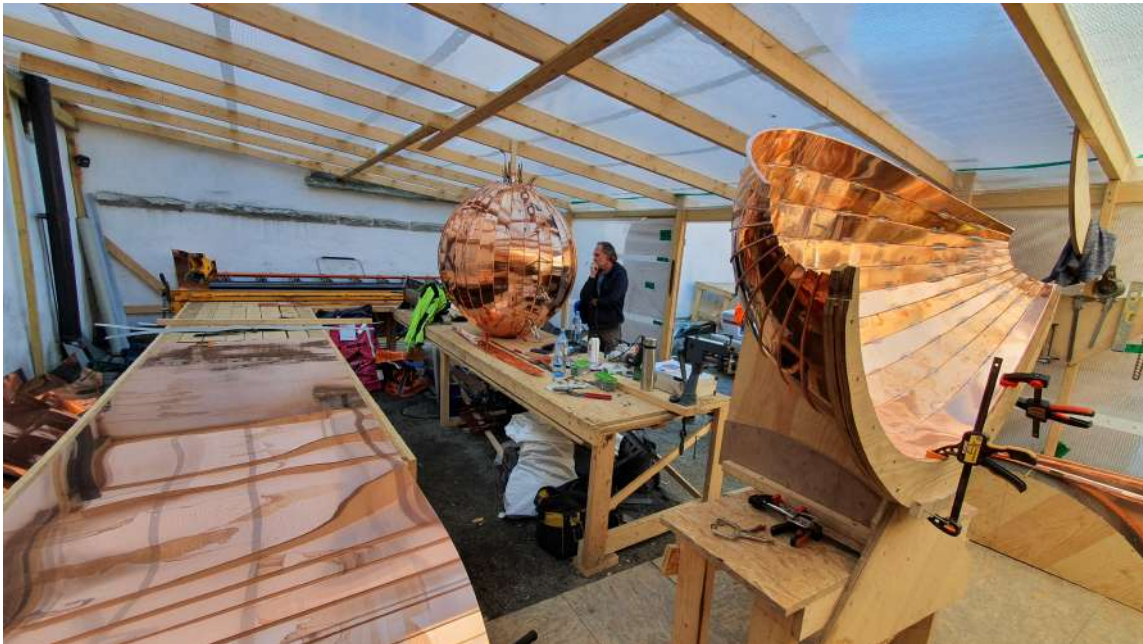
Foto 9 Ülemise galerii kuulide valmistamine kirku õuel (Bristol, 2022)

2021 aasta tornikiivri taastamise põhiprojekt nägi ette taaskord uute kuulide valmistamise. 1983 aastal võetud foto eeskujul pidid need saama algse pikerguse kuju. Tehnilist lahendust projektis ei täpsustata. Kuulid valmisid 2022 aastal täispikkuses katusepleki vasksiiludest, mis omavahel kokku liideti ühekordsete valtsidega, mis fikseeriti seest poolt joodisega.

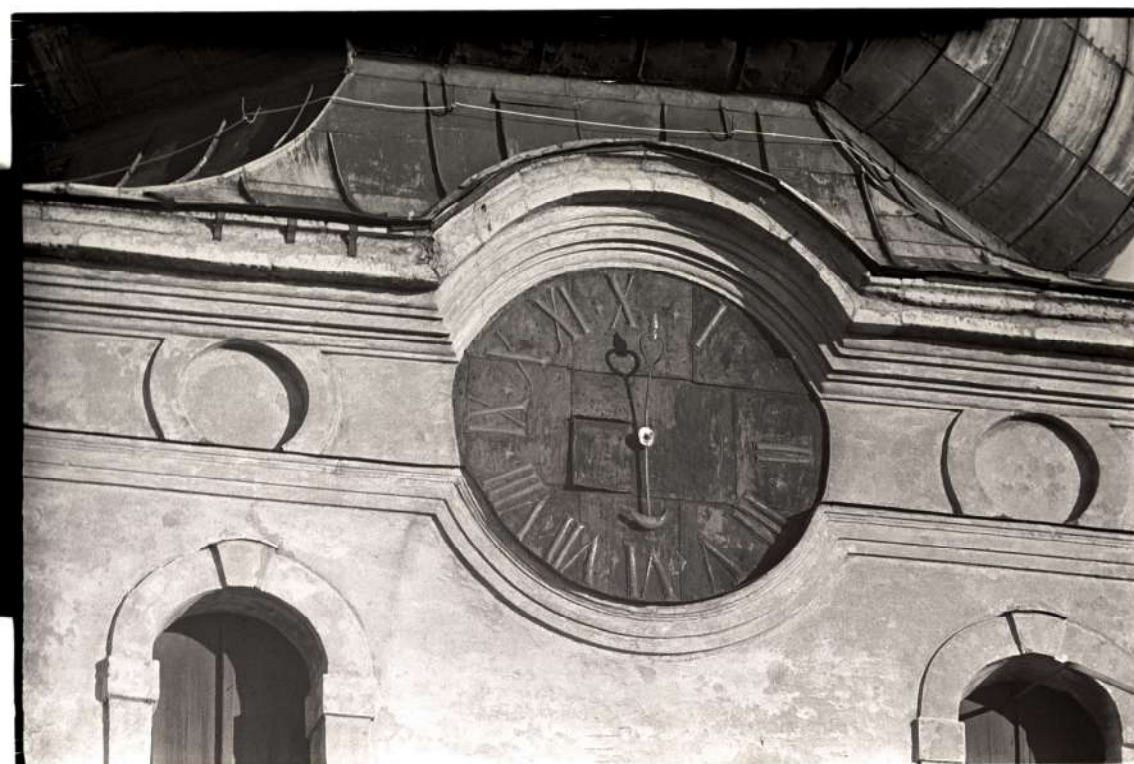
Foto 11 Läänepoolse ajanäitaja (Mirka, 1960?)

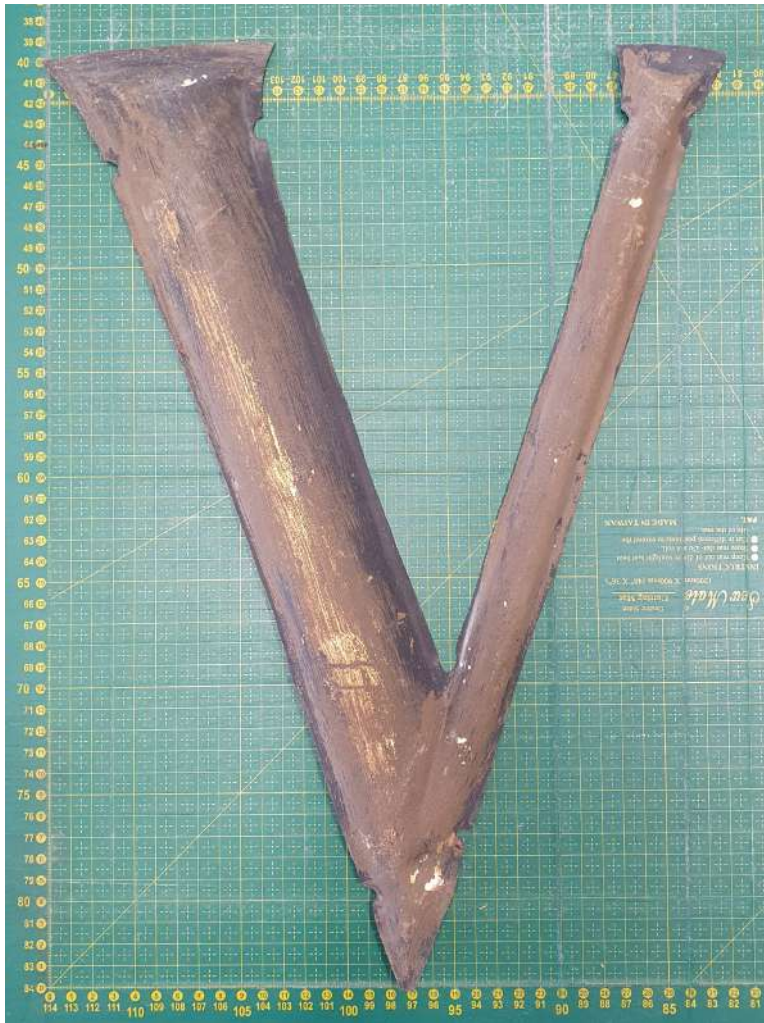
Säilinud originaalnumbrid on sarnaselt tipukuulile ja tipuõiele amalgaamkullatud ja millalgi paksu värviga üle värvitud. Tegemist paistab olema pronksvärviga, millega loodeti numbrid nähtavaks muuta. Ilmselt muutusid numbrid värvi koostisosade oksüdeerumise tulemusena mattpruuniks juba paari aastaga.

Foto 12 Puhastatud originaalnumber (Bristol 2023)

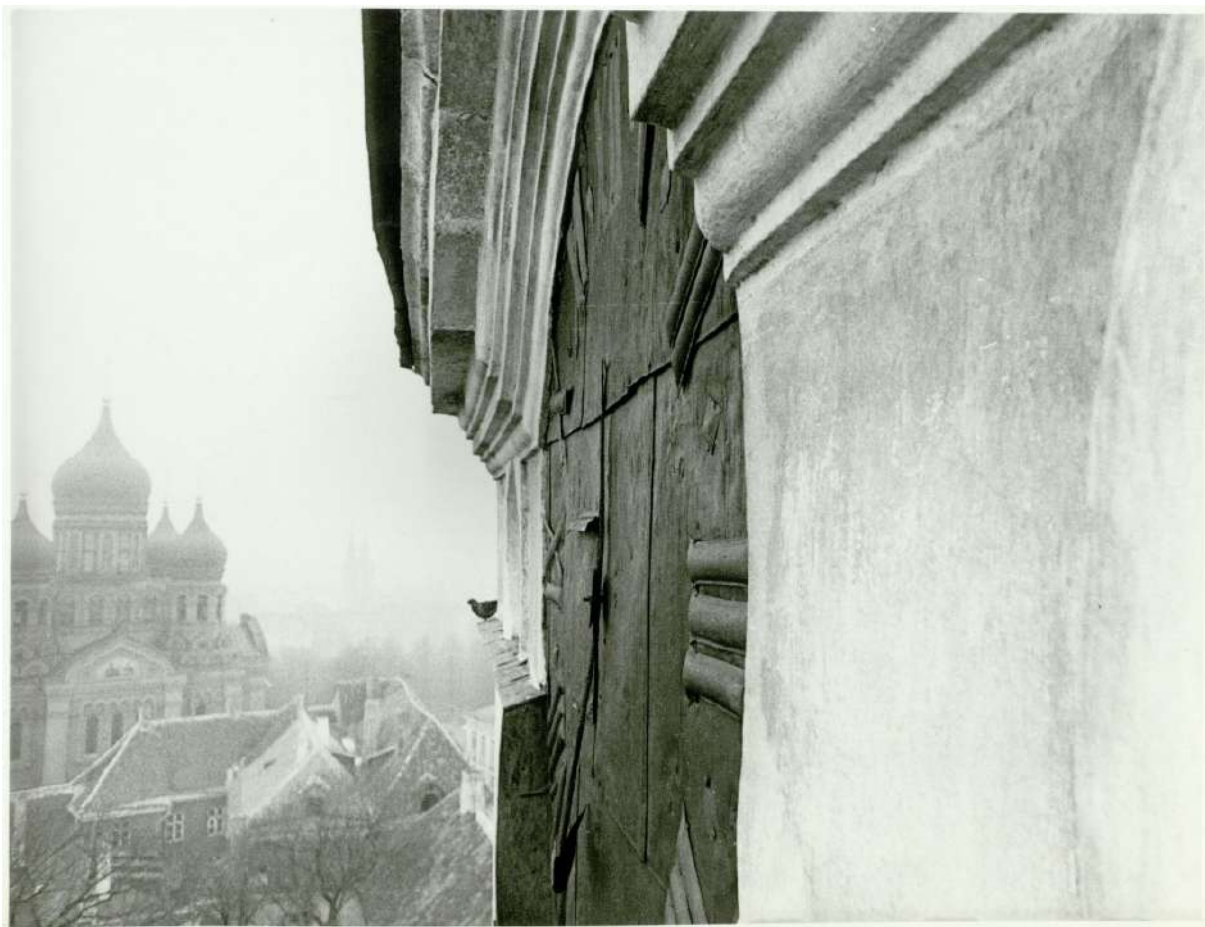
Konstruksiooni poolest on numbrilaua põhi algselt olnud paekehendi orva kinnitatud puitalusele lamavaltsidega kinnitatud värvitud vaskplekk. Sellele on omakorda sepanaeltega

Foto 15 Idakülje ajanäitaja algne väljanägemine (Kõll, 1982)

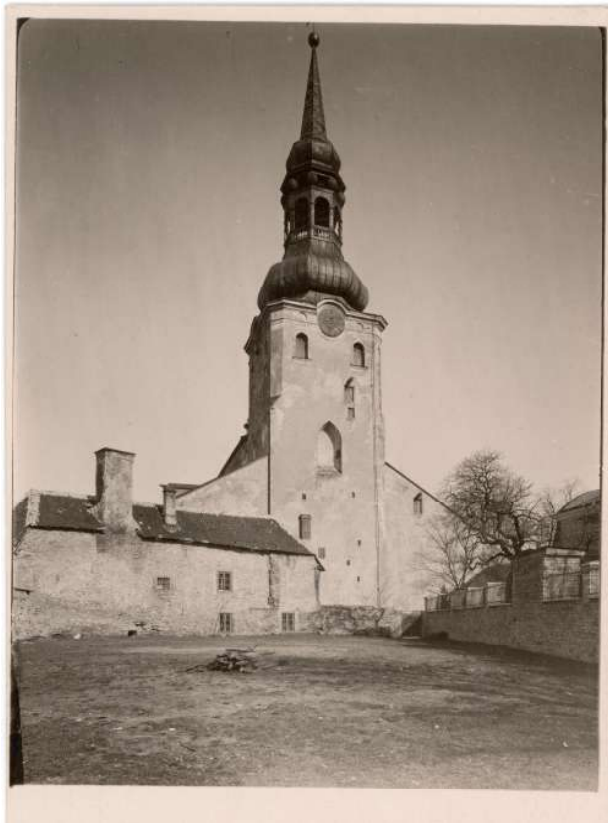
2. Voldemar Vaga, Tallinna toomkirik. Vaade läänest. ? (V.Vaga eluaastad 29.06.1899-22.02.1999)

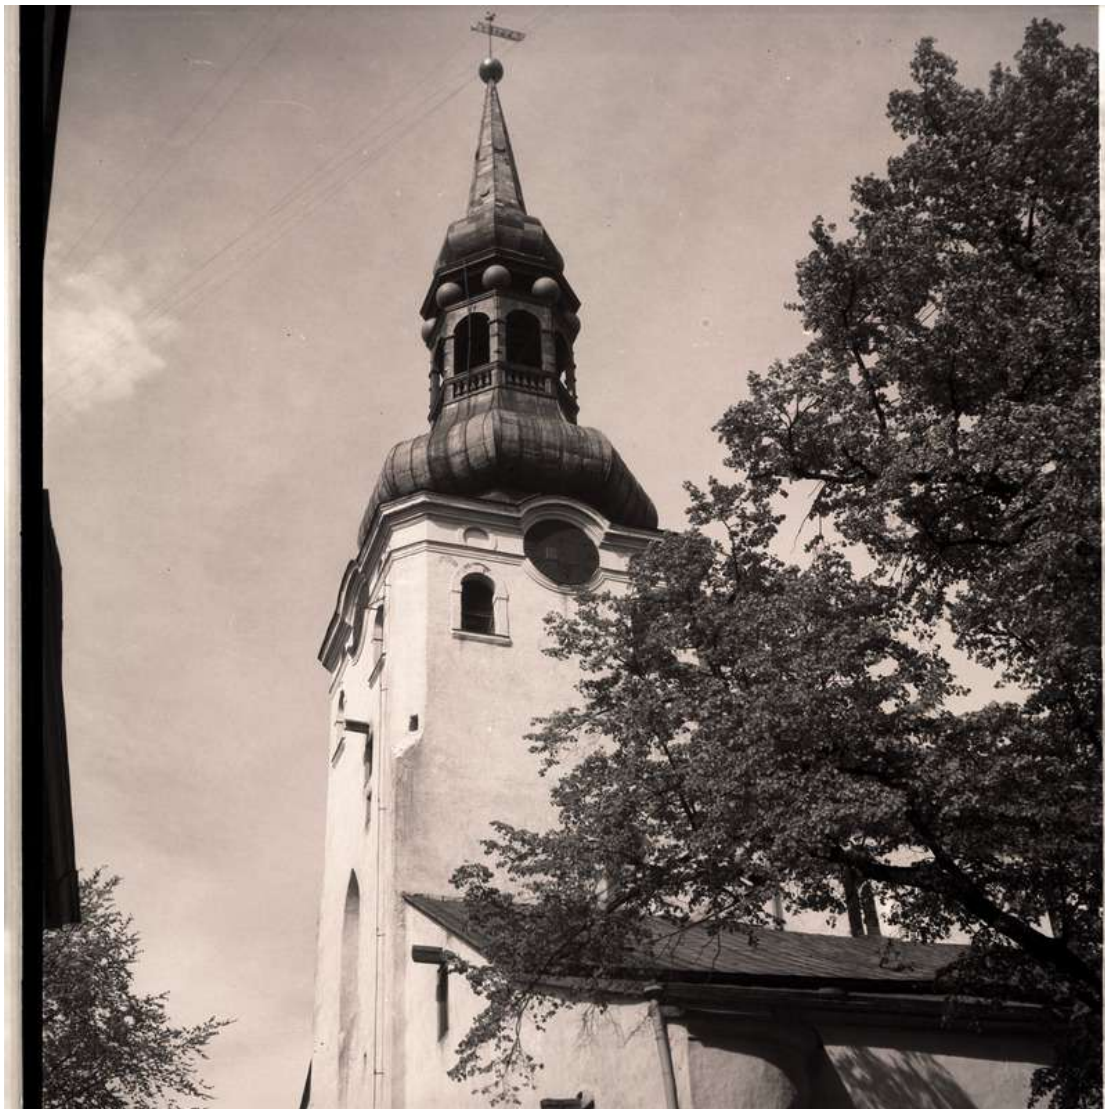
4. Rein Zobel, Tallinna Toomkirik. Vaade kagust kiriku lõunaseinale. Võte Kiek in de Köki tornist, IV 1958.

Info: tornitipu kuul särab kuldsest; läänetorni ülemise galerii munad selgelt heledad, kuid ei sära; läänetorni alumise galerii balustrid vasekarva; ida- ja lõunakülje numbrilaudade numbrid ja seierid tuhmunud; viilutorni tipuehis tuhm ja pigem sama tooni torni vaskplekiga.

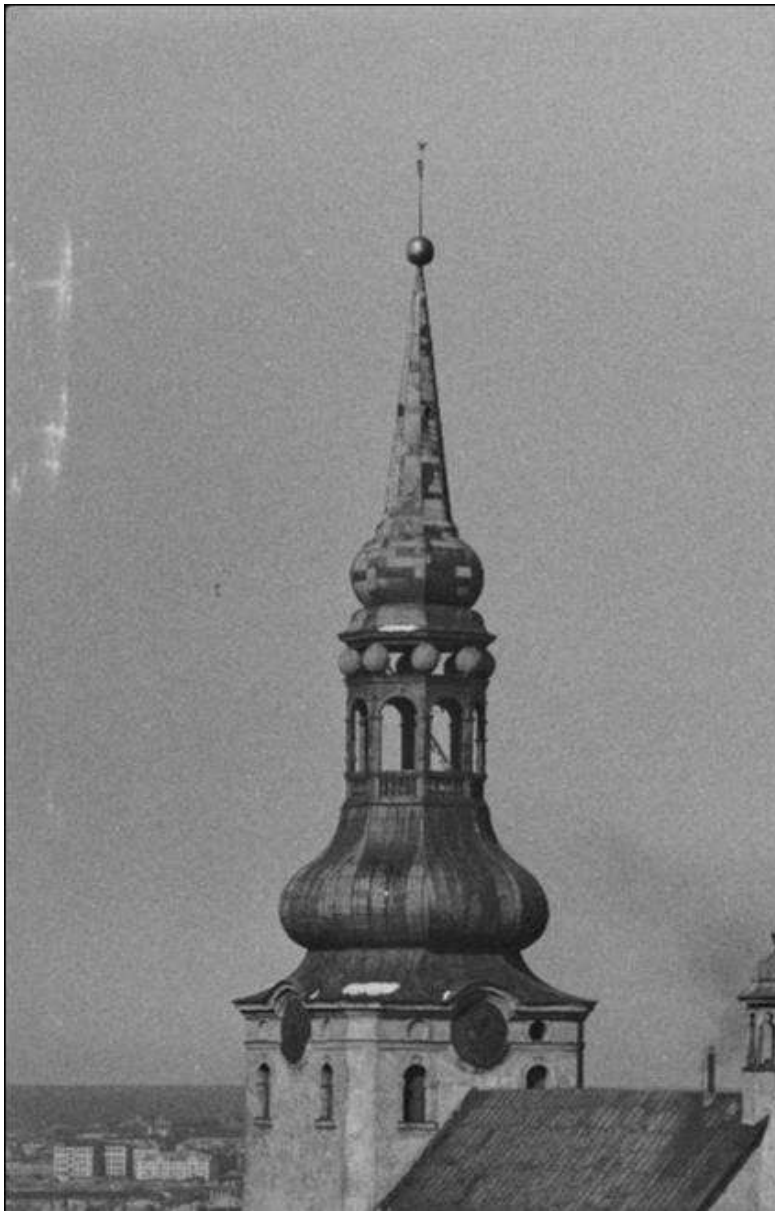
5. Viktor Salmre, Tallinna vaade. Toomkirik. (*View of Tallinn. Toomkirik.*), (?, V. Salmre 1914-2012)

Info: Ilmselt enne 1960 aasta Aluve remondisoovituste koostamist; vanim värvifoto!; tornitipu kuul ja õis säravad kuldselt; ülemise galerii kuulid mattmustad (!); alumise galerii balustrid ei eristu värvi poolest; läänekülje sihverplaat tuhm, osad numbrid siiski eristatavad ja seier alles (seisukorda ei näe).

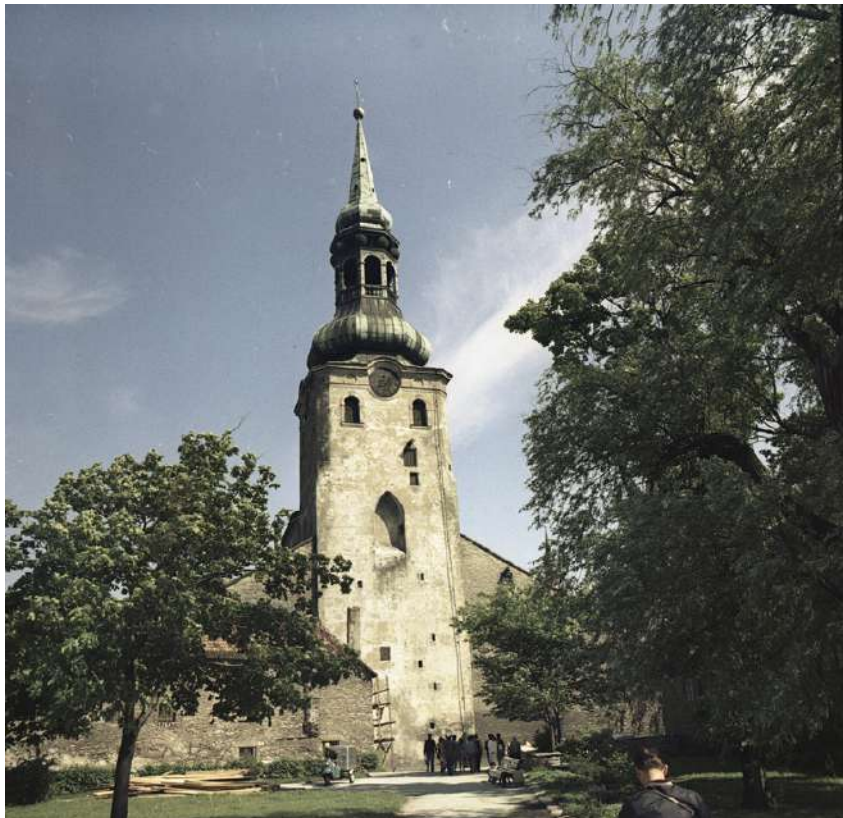
6. Viktor Salmre, Tallinna vaade. Toomkirik. (View of Tallinn. Toomkirik.), ? (V. Salmre 1914-2012)

Info. Ilmselt pärast 1960 K.Aluve koostatud soovitusi; tornitipu kuul ja õis säravad kuldsest; ülemise galerii kuulid ja alumise galerii balustrd erekollased (!); galeriist väljas värvimise tellingud; läänekülje sihverplaat tuhm, osad numbrid siiski eristatavad ja seier alles (seisukorda ei näe).

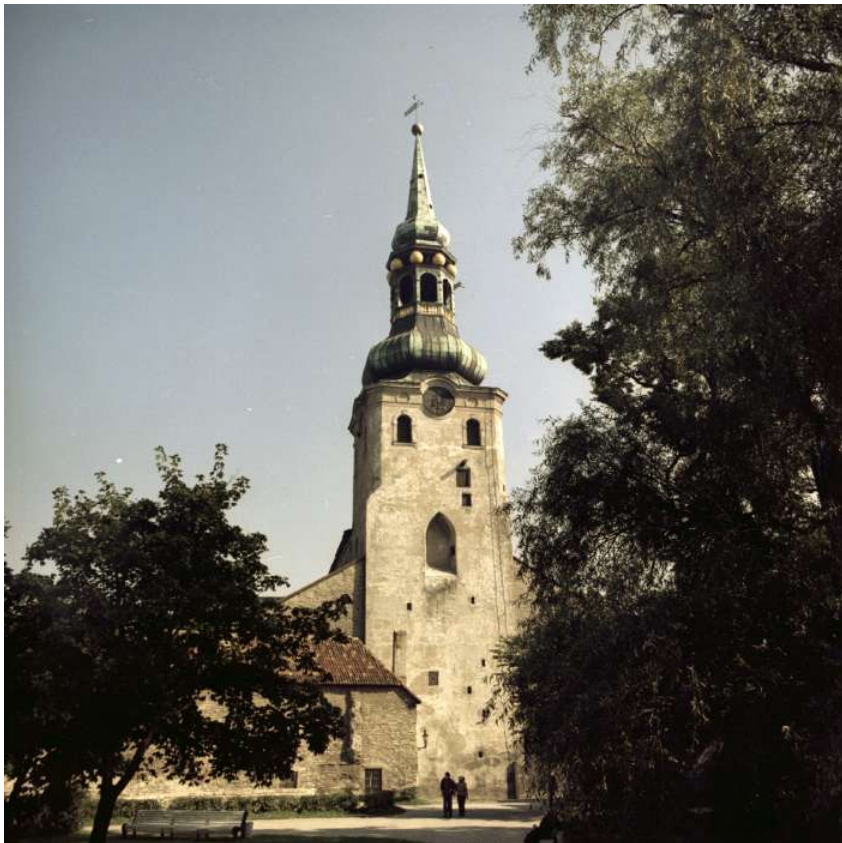
7. Hans Mirka, Toomkiriku torni kell. Negatiiv, ? (Mirka eluaastad 1912-2005)

Info: selge vaade läänekülje numbrilauale (ilmakaar torni sisse mineva piksevarda järgi); selgelt näha numbrilaua aluseks oleva pleki jaotus ning teenindusluugi asukoht ja proportsioonid; osutilt osa osutamise suuna kaunistusest puudu; puuduvad numbrid 2, 3(esimene kriips), 4 (esimene kriips), 12 (kriipsud); osutilt ja numbritelt näha kohati kulla sära; ajanäitajate kohal oleva tornikiivri alumise osa sepiskonkude otsas liikumiseks köis.

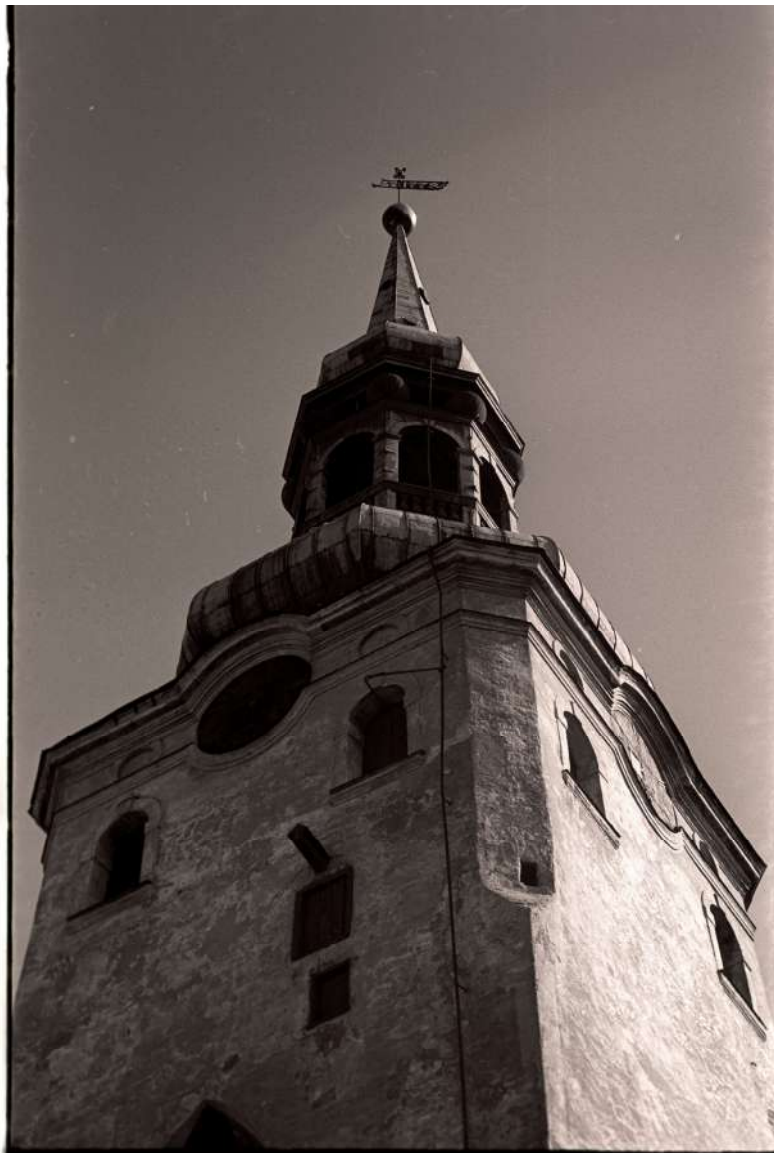
10. Toomkirik, Arvatavasti 1988 või 1989

Info: 1980ndate lõpu ehituse lõppjark, näha tellingulahendus ja veel maha võtmata läänesuuna ajanäitaja.

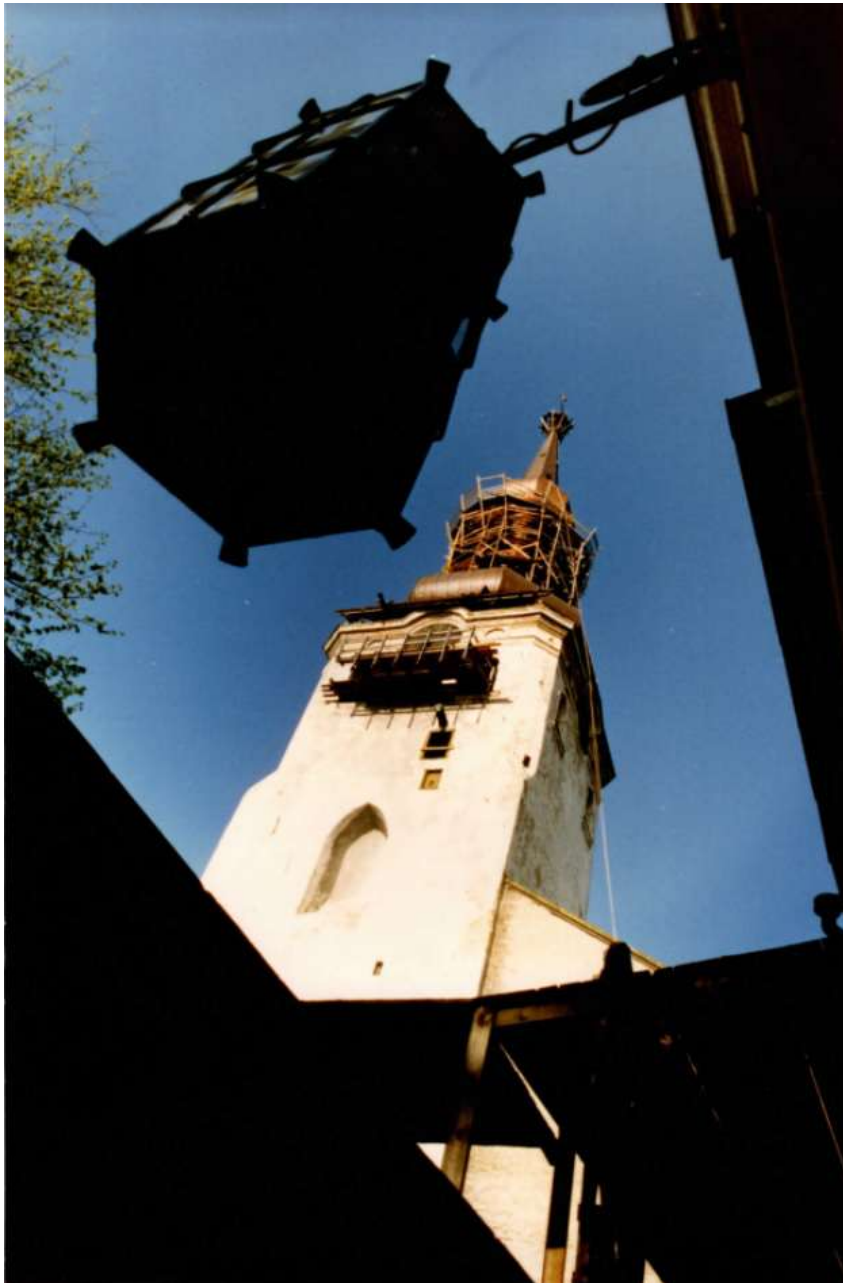
11. Hans Teetlaus, Toomkirik Tallinnas Toompeal (*Toomkirik in Tallinn Toompeal*)
(6.7.1994)

Info: tornitipu kuul ja õis säravad kuldselt; arvestades, et kuulialune tornitipu vask on haljas, siis pilt võetud vahetult pärast tipumuna ja õie kuldamisjärgset tagasi paigaldamist; balustrid ja ülemise galerii kuulid kaetud vaskplekiga; ida ja lõunakülje numbrilauad aluslaudiseni maha võetud; lõunapoolse kella teenindusluugist väljas tala.

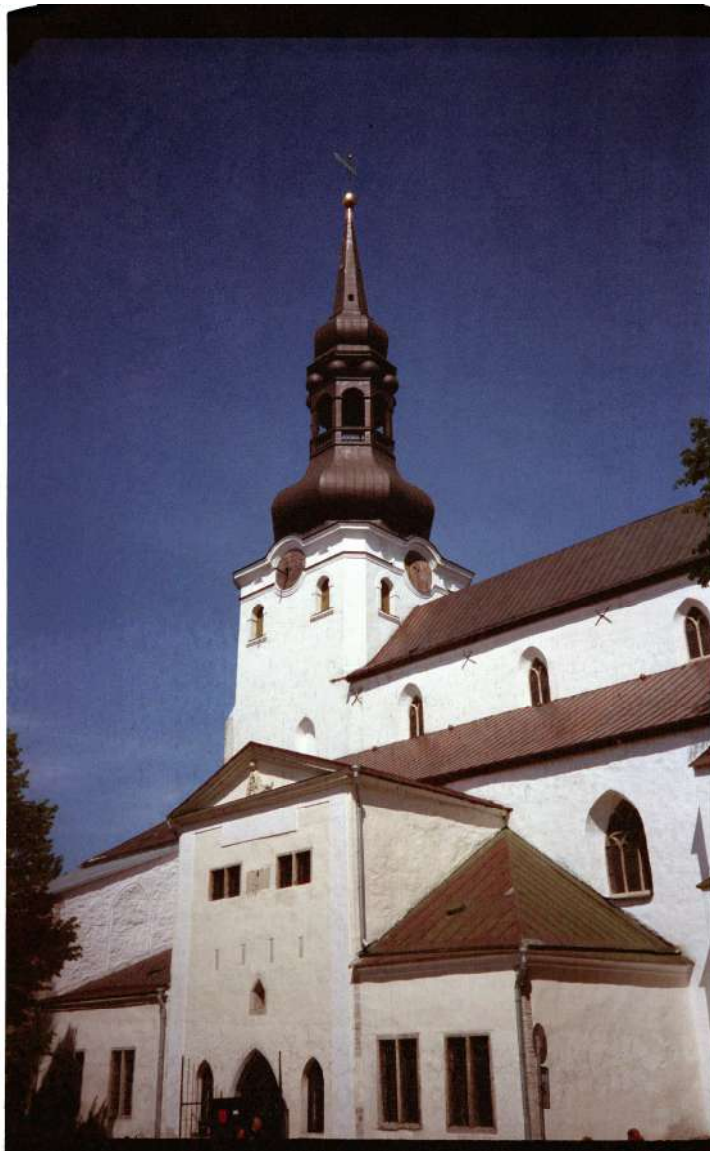
12. Hans Teetlaus , Tallinn Toomkirik (20.7.1997)

Info: tornitipu kuul ja õis kuldsed; tuulelipu vardal näha jätkukoht; balustrid ja ülemise galerii kuulid kaetud tornikiivriga sama värvi vaskplekiga; põhjakülje numbrilaua all tellingud; ida- ja põhjakülje numbrilauad näivad olevat eemaldatud ja näha aluslaudis; 1980ndate lõpu ehitustööde käigus paigaldatud sepiastmed ülemisest luugist tipukuulini; ning tipumuna toed kirde küljel.
