**VAINU TALU REHIELAMU**  
**Ajalugu, hetkeolukord ja ettepanekud säilitamiseks**

Vainu, Raudvere küla, Rakvere vald, Lääne-Virumaa

2022/2023 õppeaasta  
Arhitektuuri konserveerimise ja restaureerimise täiendkoolituse lõputöö

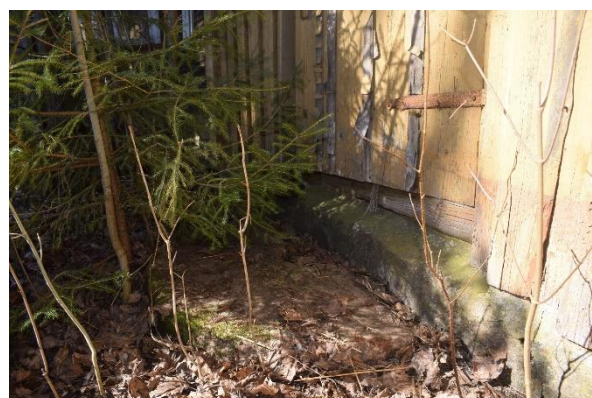
Rehetoa poolses osas hakkab sokkel kõrgemaks muutuma. Seal on nähtav madal, keskmiselt 30 cm kõrgune tsementkrohviga kaetud maakivisokkel. Rehetoa ja välisseina vahel asuva esiku ukse ees on astmena kasutatud veskikivi. (*Illustratsioon XVIII*)

*Illustratsioon XVIII. Rehetoa esiku ukse ees on astmeks veskikivi.*

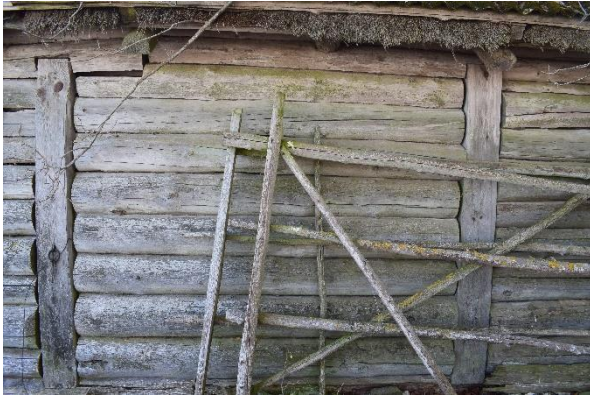
Rehealuse osas on palkseinad katmata. Peale maapinna vastu puutuva alumise pehkinud palgirea suuremaid kahjustusi märgata ei ole. Rehealuse põhja ja lõunapoolsetel seintel on näha kaks vahepiitadega piiritletud jätkatud palkidega ala. (*Illustratsioon XXI*) Plaanil vastakuti paiknevad ukseava mõõduga seinaosad jätavad mulje, et seal on kunagi asunud rehealuse ukсед. Olemasolevad rehealuse ukсед asuvad mainitud seinuosadest paar meetrit eemal. On näha, et välisseinas on taaskasutatud vanu palke, kus on nähtavad kunagiste tappide kohad.

*Illustratsioon XXI. Jätatud palkidega ala rehealuse seinal.*

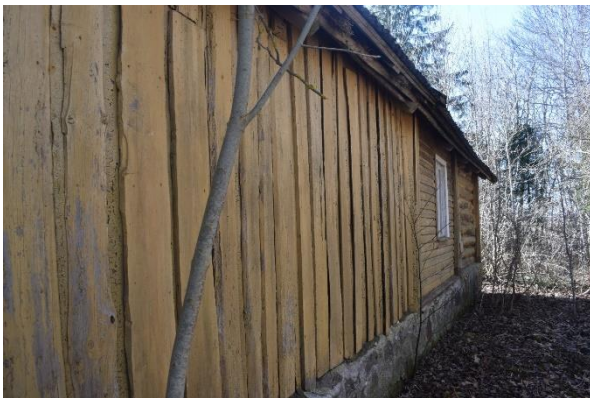
Alates rehetoa mahust on hoone palkseinad kaetud. Hoone keskosas on kasutatud vertikaalset poola stiilis saelaudadest laudist. Laudis on värvitud ookerkollase õlivärviga. Hoone põhjapoolsel küljel rehetoa osas on fassaad kaetud tõrvapapi ja saelaudaega. (*Illustratsioon XXIII*)

*Illustratsioon XXIII. Rehielamu põhjapoolne sein. Esiplaanil saelaudadega kaetud tõrvapapp, keskel laudis, taga värvitud palksein.*

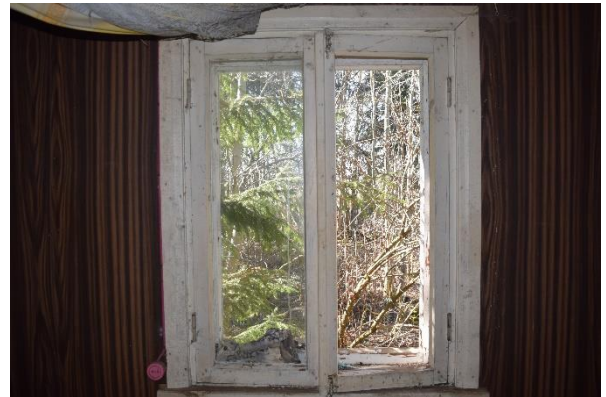
Kambriosas ja köögis on kokku neli kahe raamilist kahe jaotusega puitakent (A-01). Ühe akna klaas on katki, katkise osa juures on puitosad niiskuskahjustusega. Ülejäänud kolm akent on paremas seisukorras. (*Illustratsioon XXV ja XXVI*)

*Illustratsioon XXVI. Terve kambriaken.*

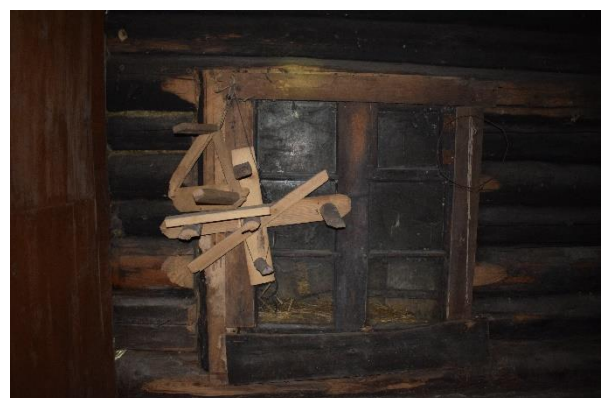
Kütmata eeskojas on üherraamilised nelja jaotusega aknad (A-02). Kuna eeskoda on märgatavalt vajunud on ka selle külgeintes asuvad aknad rombi vajunud. Akende veelauad ja alumised raampuud on suurte niiskuskahjustustega. Rehetoast lõunas asuvas sahvris on väike kahe raamiline kahe jaotusega aken (A-03). Välimise raami alumine klaas on ära tulnud. Akna siseküljel on metallist võre ja massiivne puidust aknalaud. (*Illustratsioon XXVII*) Rehetoas on väike kuue jaotusega aganikku vaatav siseaken (A-04). Kuna aken on siseruumis on puitosad hästi säilinud, aknaklaasid on tahmunud. (*Illustratsioon XXVIII*)

*Illustratsioon XXVIII. Rehetoa aken A-04*

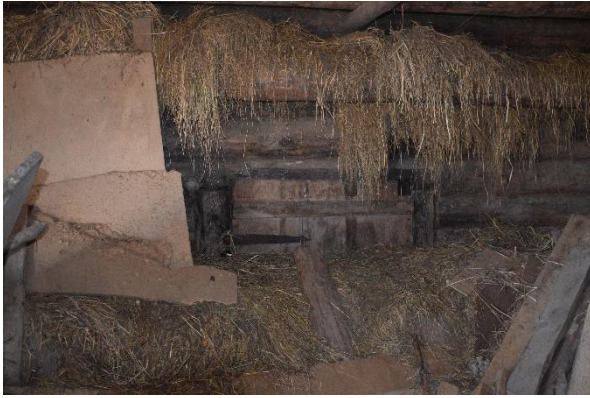
Rehetoa ja rehealuse vahel on väike laudadest löödud uks (SU-10). (Illustratsioon XXXI) Rehealusel on laiad kahepoolsed puitväravad (VU-03). (Illustratsioon XXXII) Ukсед on valmistatud laiadest saelaudadest ja on värvimata. Lõunapoolisel uksel on kassiauk. Uksepiida alumises osas on säilinud puitsiinid kõrgema laudadest läve lisamiseks. (Illustratsioon XXXIII) Säilinud on originaalsed metallhinged ja sulused. Põhjapoolne uks on seest laudadega kinni löödud. (Illustratsioon XXXIV)

*Illustratsioon XXXI. Rehetoa ja reealuse vaheline uks SU-10 vaadates reealuse poolt.*

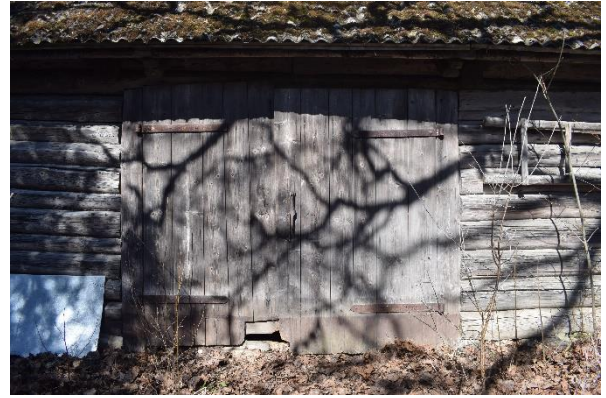
*Illustratsioon XXXII. Reealuse väravad VU-03.*

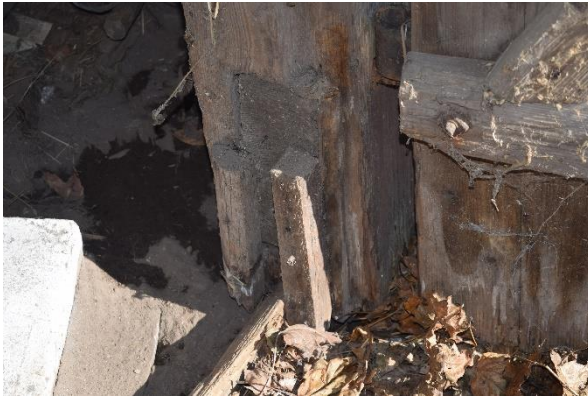
*Illustratsioon XXXIII. Puidust siinid reealuse väravate alumises osas.*

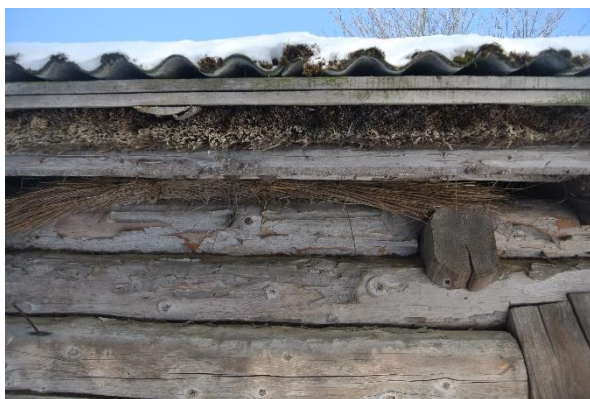
Rehemaja katus on 45 kraadise katusekaldega viilkatus. Rehealusel ja rehetoal on ajalooliselt olnud õlgkatus, kambriosa kattis sindelkatus. Abihoonete katused olid kaetud laastukatusega. 1967. aastast pärinevas dokumentatsioonis on hoonete katusekattena mainitud veel õlge ja laastu, hilisemalt on kõik katused kaetud eterniidiga.<sup>1</sup> Ajaloolised katusematerjalid on eterniidi all säilinud ja räästa alt ning pööningult selgelt nähtavad. (*Illustratsioon XXXV*) Nii õlgkatus kui ka abihoonete laastukatus tundub olevat võrdlemisi terviklikult säilinud. Kambriosa sindelkatus on seevastu kehvemas seisukorras – räästa serva alt on näha mädanenud sindleid. (*Illustratsioon XXXVI*)

*Illustratsioon XXXV. Eterniidi all säilinud õlgkatus.*

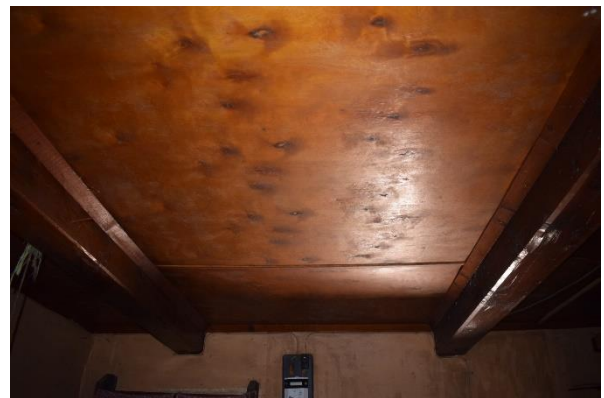
Köögis ja kambris on vineerlgi, nähtaval on ka laetalad. (*Illustratsioon XLII*) Rehetoa kuuri osas ja rehealuses on laegi ehitatud laudadest. Kohtades, kus katus läbi sajab, on rehealuse laudadest laes näha veekahjustusi. (*Illustratsioon XLVI*)

*Illustratsioon XLII. Kambris ja köögis on vineerlgi, nähtaval on laetalad.*

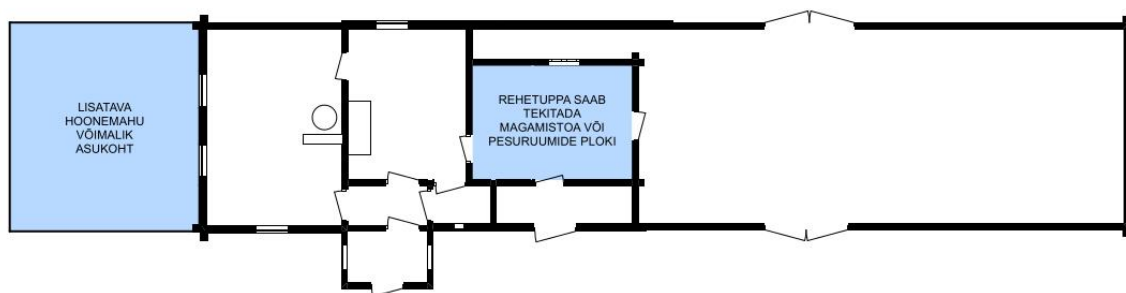
*Illustratsioon LI. Hoonemahu pikendamine ja lisatav eluruum.*

1. Hoone kasutuselevõtu teeb peale tehnilise seisukorra keeruliseks ka selle vähene eluruumi suurus. Kambri ja köögi pindala on hetkel kokku 36m<sup>2</sup>, mis on tänapäeval võrreldav ühetoalise korteri suurusega. Tõenäoliselt ei võimalda olemasolevad vahelae konstruktsioonid teise korruse kasutuselevõtmist. Samuti teeb selle ebamugavaks madal pööningukorrus. 19. sajandil on rehielamuid laiendatud köögi ja kambrite lisamisega. Sama traditsiooni järgides võiks eluruumi lisamiseks kaaluda hoonemahu pikendamist. Uus lisandus peaks vormilt ja katusekaldelt järgima olemasolevat, kuid arhitektuurikeelelt selgelt kaasaegne ning vanast eristuv. (*Illustratsioon LI*)
