Taluõuel paiknevate rehemaja ja aida seisukorra analüüs ja ettepanekud säilitamiseks

Pärnu maakond, Lääneranna vald, Hõbesalu, Pannika

2022/2023 õppeaasta
Arhitektuuri konserveerimise ja restaureerimise täiendkoolituse lõputöö

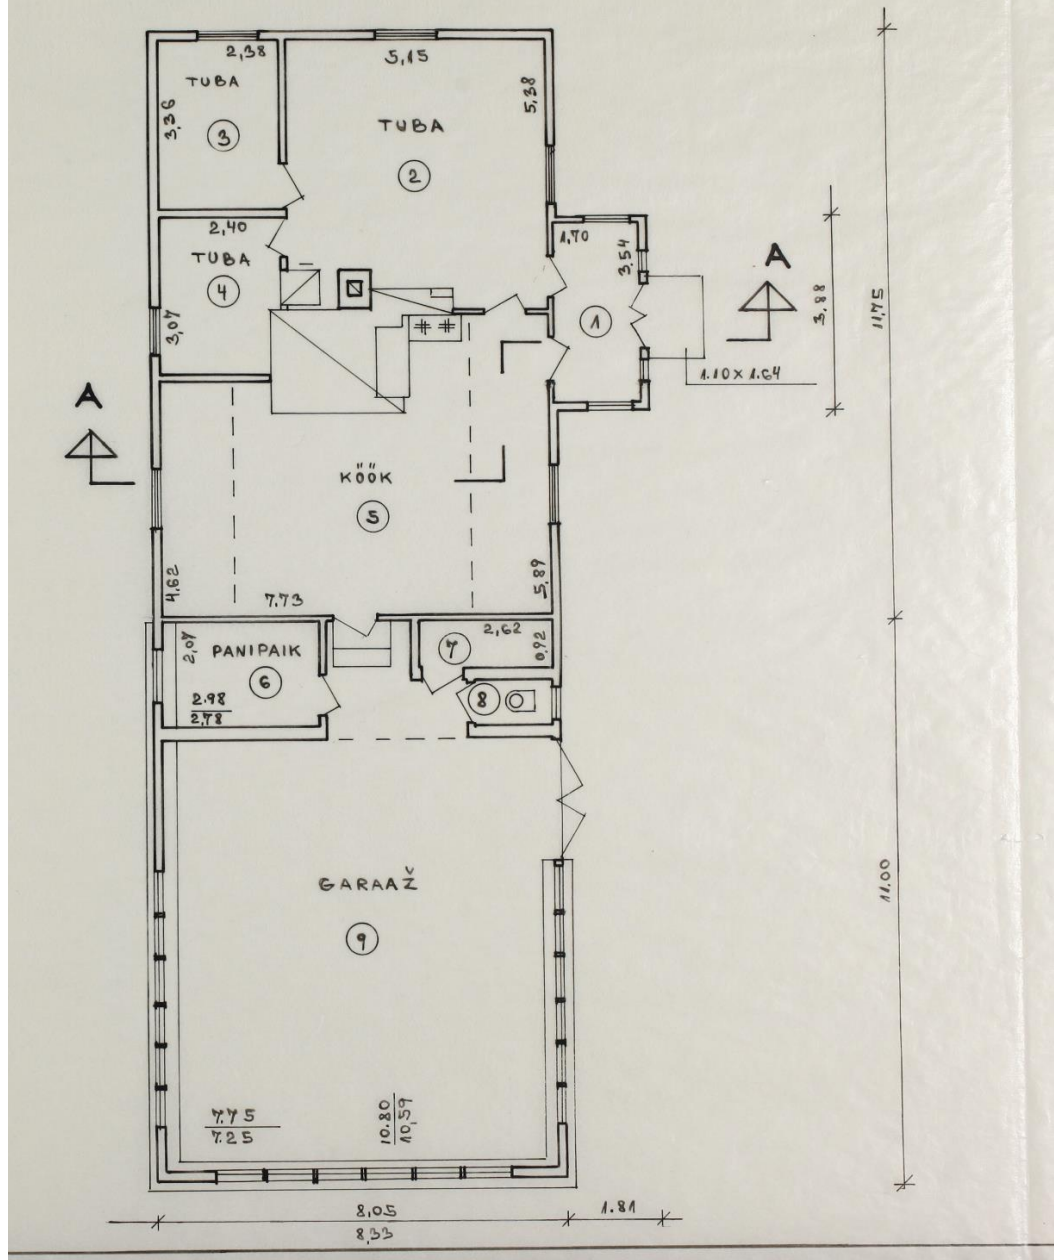
Joonis 13. 1990. Aastal mõõdetud elamu ja garaaži plaan¹³

Köögis asuv rehetoa ahi on säilinud, kuid selle kohal asuvad reheparred hävisid põlengus. Kunagise betoonpõranda peale on paigaldatud 30x30 plastmassplaat ning sellel omakorda linoleum.

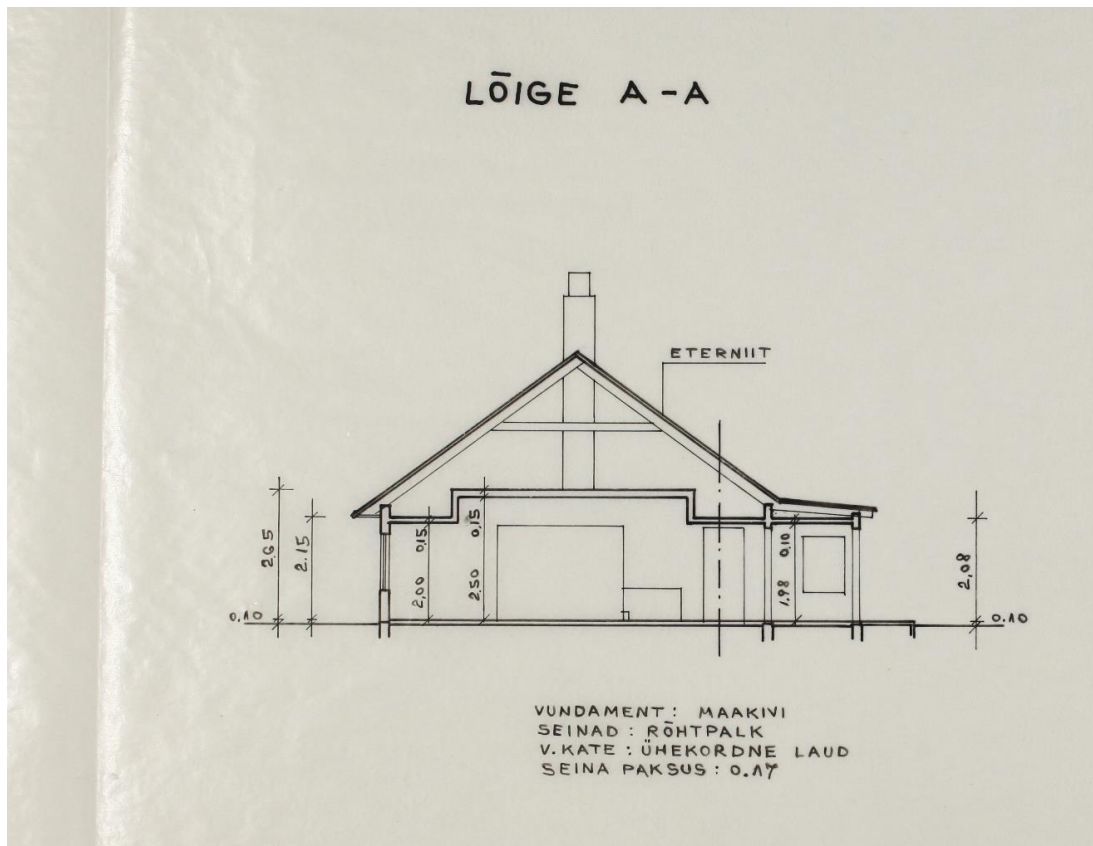
Joonis 14. 1990. aastal mõõdetud lõige A-A¹⁴

Algne poolkelpkatus on asendatud madalama viilkatusega, mis algsest katusest erineb. Hoone südameks on reheahi, mille kohal kuivasid partel viljad ning kus mina nooruspõlves suveõhtuid veetsin. Reheahi on väga väärtuslik rehetoa element, mille ümber on koondunud kõik ruumid.

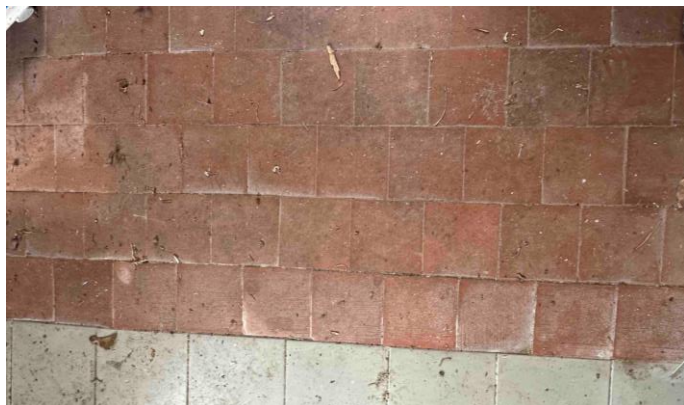
Joonis 18. Tuulekoja põrand¹⁸

Kunagise rehetoa ning nüüd köögi põrand on valatud betoonist. Selle peale on pandud bituumeniga paigaldatavad plastplaadid. Plaatide peale on paigaldatud nõukogude ajal linoleum. Tuulekoja põrand on plaaditud klassikalise 10x10cm punase keraamilise plaadiga.

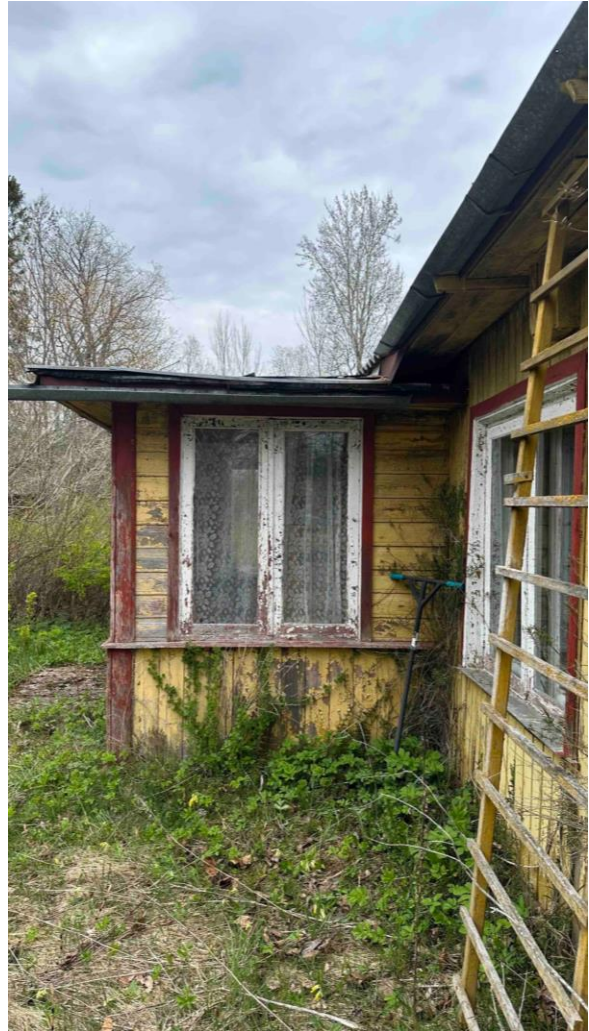
Joonis 23. Algupärane säilinud laudis²³

Kollaseks värvitud laudis on pealt osalt rõhtne ning suuremas osas püstine. Otsaseina on 1980ndatel paigutatud punaseks värvitud laudis, mis jäljendab ajaloolist. Võib oletada, et hoone konstruktsioon ei ole deformeerunud, sest laudises ei ole silmaga nähtavaid deformatsioone.

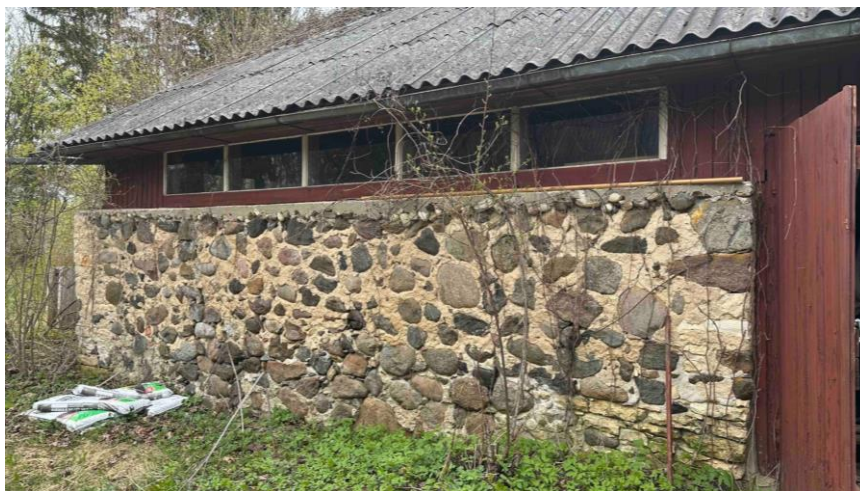
Joonis 24. Maakivimüür²⁴

Hoone põhjaküljes asuv tervetest kividest maakivimüür (arvatavasti põllult korjatud) on hästi säilinud ilma suuremate vajumisteta. Müüri peal on seguvöö ja puitkonstruktsioon. Sissesõidupoolne kambrite ja rehetoa külg on krohvitud. Samuti näha, kuidas rõhtsest ümarpalgist risnurkad on ristlaudisega üle laotud.

Maakivimüür on hästi säilinud ning suured vajumised puuduvad, seega peab selle säilitama. Hoonel võiks üle kontrollida kõik aknasõlmed, et niiskuskahjustused leida ning parandada. Arvatavasti peab avama kogu hoone fassaadilaudise, sest lisaks niiskuskahjustusele on ka putukakahjustused. Alumised rõhtpalgid peab suure tõenäosusega proteesima või välja vahetama. Palgi peale ning välislaudise vahele võiks lisada tuuletõkkekanga, mis parandab märgatavalt hoone energiatõhusust. Lisaks sellele võib lisada õhukese kihi (nt 50mm) ka soojustust, nii ei muutu hoone proportsioonid liiga palju. See tähendab, et siis tuleb aknaplokid väljapoole tõsta. Välisvoodri peab suure tõenäosusega välja vahetama, sest õhukene voodrilaud puruneb lahtivõtmisel kergesti. Samuti on lauad suhteliselt lühikeste juppidega, mitte eriti pikad. Selleks, et ronitaim ei kahjustaks maakivimüüri, võiks selle eemaldada või tõsta eraldi raamile.

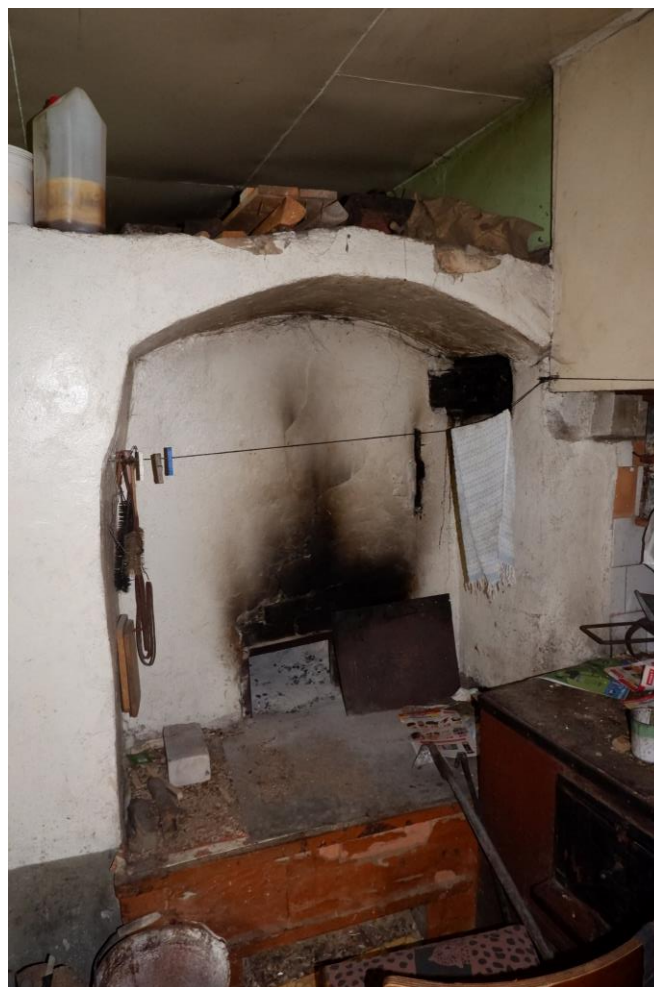
Joonis 25. Reheahi²⁵

Hoone siseseintest kandev sein on rõhtsest ümarpalgist sein ning ülejäänud kerged puitseinad. Enamus ruumides on need kaetud Nõukogudeaegse õlivärviga kaetud plaatmaterjaliga. Ka krohvitud seinad on Nõukogudeaegse õlivärviga kaetud, seega on raske krohvi koostist täpsustada. Siseruumis on olulisel kohal reheahi, mida on parandatud ning viimistletud aastate käigus erinevat moodi. On näha, et ahju kollet on kinni ehitatud võlvkaarega, kuid edasiste sammude tegemiseks on vaja ekspertiisi. Vahelagi on puidust, kuid samuti kaetud Nõukogudeaegse õlivärviga kaetud plaatmaterjaliga. Laetalad on samuti kaetud sama plaatmaterjaliga.

Laetalad, siseseinad tuleb avada ning Nõukogudeaegne viimistlus eemaldada. Vineeri all võib olla vana krohv, mille peab säilitama ja taastama. Juhul, kui laetalad on kahjustunud tuleb need proteesida või asendada. Siseseintes ega põrandal ei ole näha suuri vajumisi, seega ei pea ilmselt siseseinu tõstma hakkama. Vahelae peab soojustama vanale majale sobivate soojustusmaterjalidega. Vahelage koos talade ja laudisega peaks tõstma, et taastatada algupärane rehetoa kõrgus.

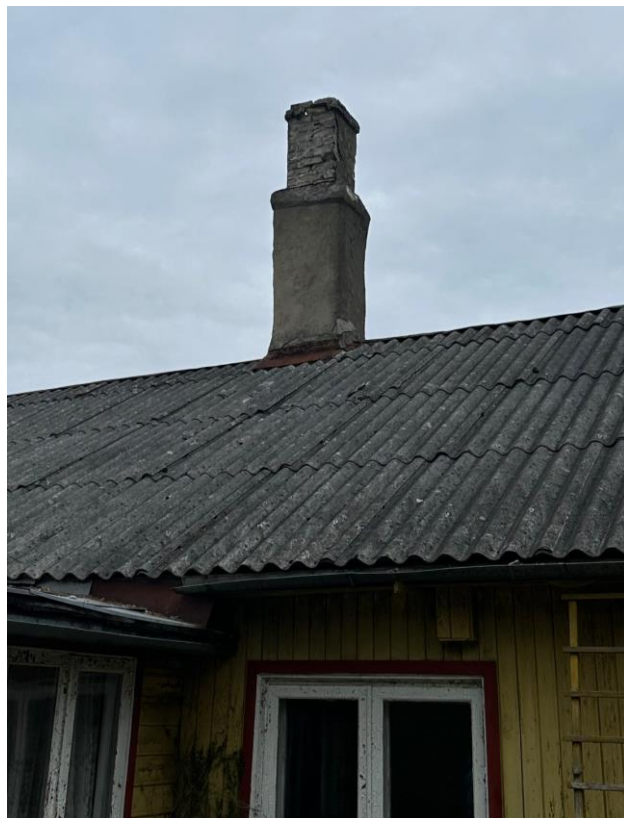
Joonis 28. Korsten²⁸

Selleks, et hoone saaks tagasi oma ajaloolise välimuse, võiks taastada algupärase poolkelpkatuse või kõrgema viilkatuse. Ajalooline katus oli umbes 2 meetrit kõrgem, kui uus katus. Korsten viitab algsele katuseharja kõrgusele ning algupärane poolkelpkatus muudaks hoone välimust. Samuti muutub katust tõstes räästa laius laiemaks. Algne katusematerjal on roog, seega võiks uus katus võimalusel ka roost olla. Korsten võimalusel säilitada ja korrastada. Puuduvad pärliinid ja insener peaks kontrollima, kas toolvärk on piisav. Kontrollida tuleks murispuu seisukord ning seda vajadusel korrastada. Üldiselt on eterniitkatus heas seisukorras ning ehitustehnilistel põhjustel väljavahetamist ei vaja.

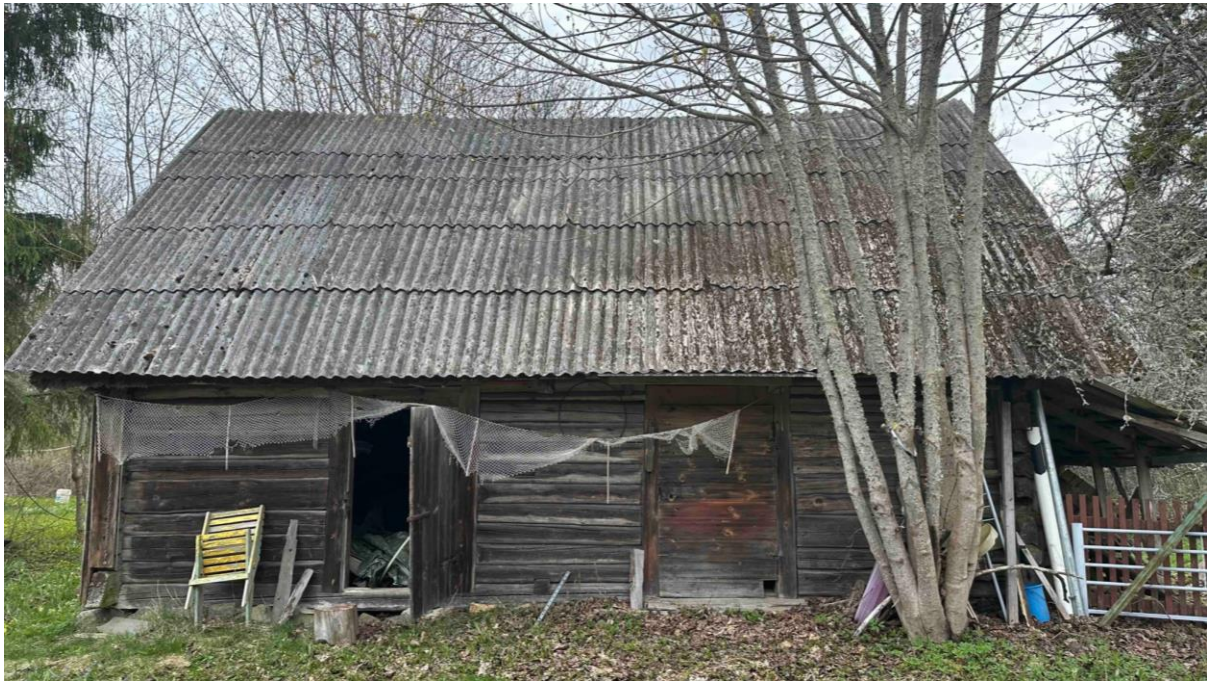
Joonis 31. Ait³¹

Lisaks elamuhoonele asub taluõuel ka ait, mis ei ole põlengu käigus kahjustusi saanud. Ait on rõhtsetest ümarpalkidest ristnurkadega kahe ruumiga hoone. Selle põhjapoolses otsaservas asub eterniidist varikatus. Plaanilahenduses ning materjalikasutuses on hoone säilinud autentsena, omamata hilisemaid kihistusi. Ait on ajalooliselt mõeldud asjade hoiustamiseks.

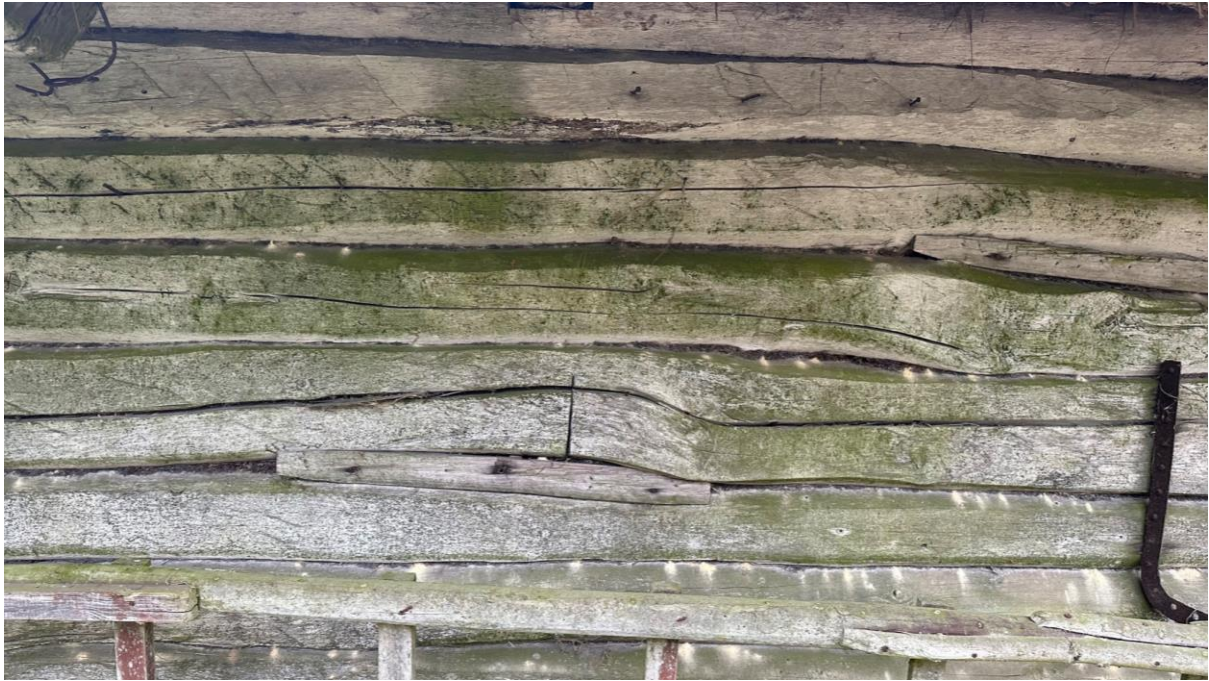
Joonis 35. Ebakorrapärase kujuga palgid³⁵

Välisseinad moodustavad ristnurkadega kahelt poolt tahatud rõhtpalgid. Otsaviilud on kaetud viimistlemata püstise laudisega, esimesel korrusel katteliistuga laudisega. Laudis on heas seisukorras, ning deformeerumise märgid puuduvad. Rõhtpalkseinade olukord tundub samuti hea. Ristseotistes on näha, et ka mõned keskmiste palkide otsad on pehkinud. Vihma eest kaitseks on kahes nurgas ristseotisele laudis peale paigaldatud. Alumiste palgiridade seisukorra hindamiseks peaks esialgu kasutama erinevaid mittepurustavaid uurimismeetodeid. Kui ilmneb pehkinud kohti, peaks seal palgid proteesima või asendama. Avatäidete tenderpostid on võimsatest palkidest, neljalt küljelt tahtud ning ligi 200mm paksusega. Hoone tagaküljel on kasutatud niivõrd ebakorrapärase kujuga palke, et palgivaheid on puitlippidega tihendatud. Palkide tihendusmaterjaliks on takk. Hoone otsaviilus on osadel palkidel näha ebakorrapäraseid väljalõikeid, järelikult on materjali taaskasutatud. Välisseinas on palke ka jätkatud, mis on nii väikeste mõõtmetega hoone puhul tavatu.

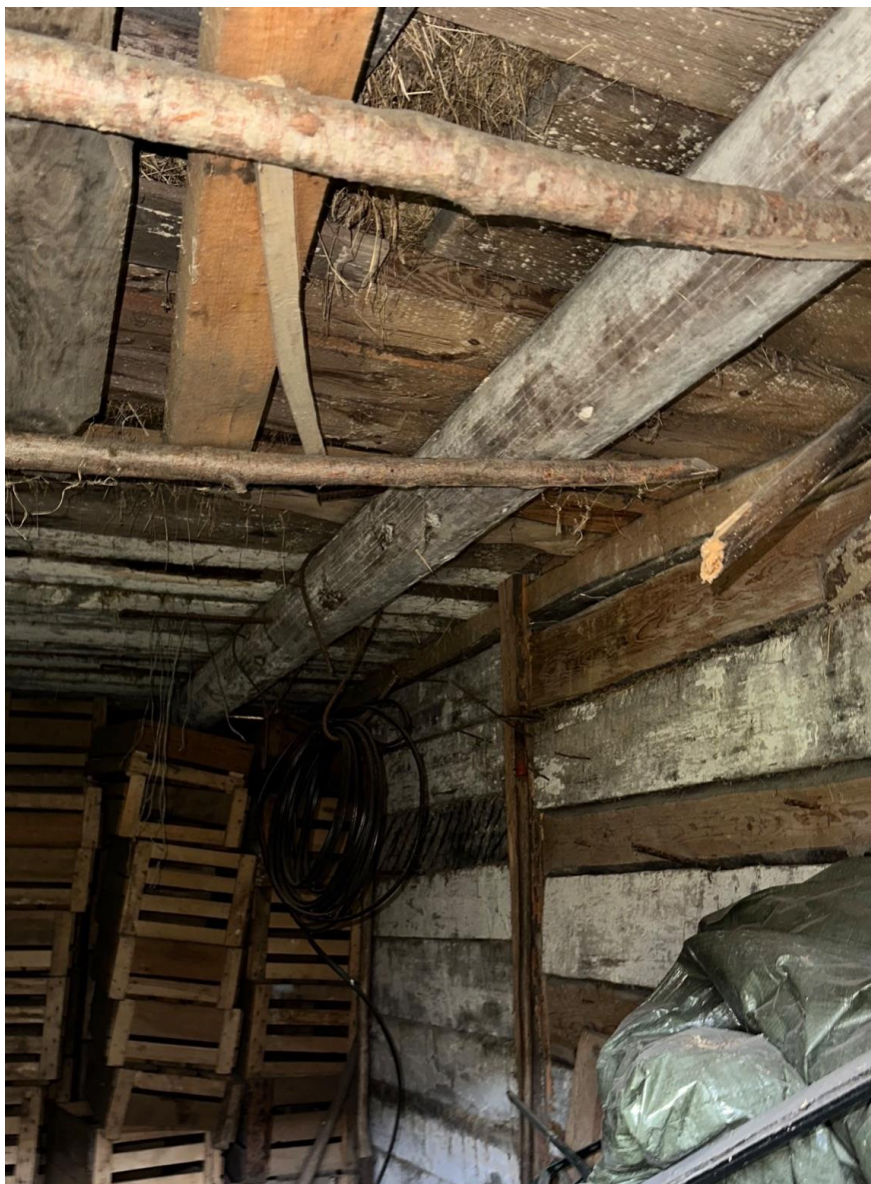
Joonis 38. Vahelagi ja -sein³⁸

Vahelae talad toetuvad rõhtpalkseintele ning on hoonega risti. Nende peal on lahtine laelaudis, soojustus puudub. Sisesein on kahelt poolt tahatud rõhtpalgist ning on heas seisukorras, ükski palk ei tundu niiskuskahjustusega. Sisesein on osaliselt lubjatud ning laelaudis on lubjatud.

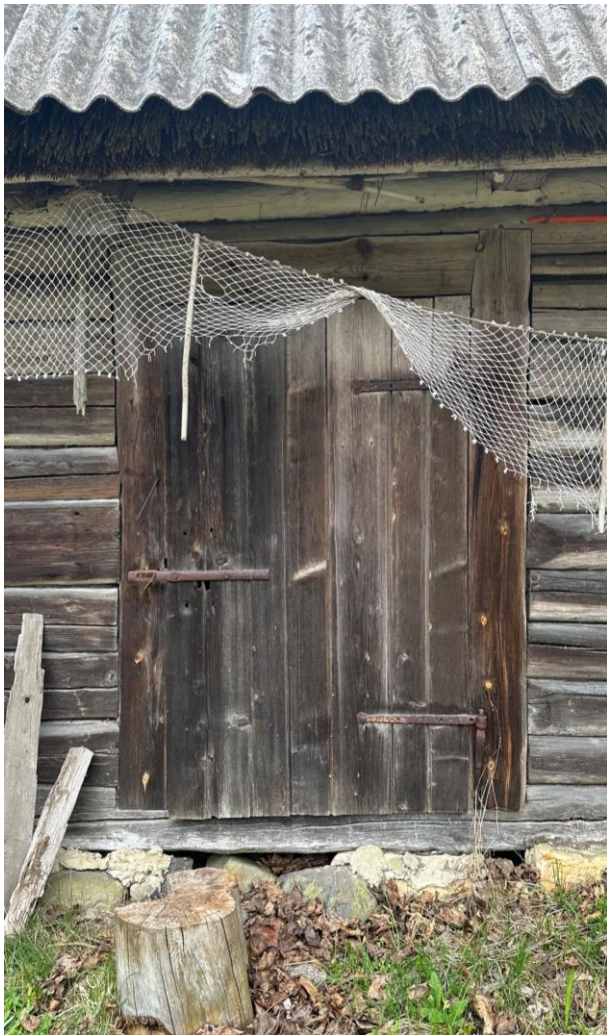
Joonis 41. Püstistest laudadest uks⁴¹

Hoone mõlemad välisüksed on algupäraseid - põõnadel püstistest laudadest ukсед. Uks on kinnitatud sepistatud latthingedega tenderposti külge. Voodrilaudisega kaetud uktsel on seespool karplukk, teisel tabalukustamise võimalus. Sepissulused roostetavad. Uksed on hästi säilinud ning viimistlemata. Vanadest püstistest laudadest ukсед on väärtuslikud ning neid peaks säilitama. Katusekorrusel on otsaviilus põõnadega püstlaudadest luuk. Sarnaselt esim ese korruse ustele on see sepistatud latthingedega ja tabalukustamise võimalusega.
