**Tallinnas J. Vilmsi tn 16 eluhoone tehnilise seisukorra
hinnang ja ettepanekud restaureerimiseks**

J. Vilmsi tn 16, Tallinn, Harju maakond

Arhitektuuri konserveerimise ja restaureerimise täiendkoolituse lõputöö

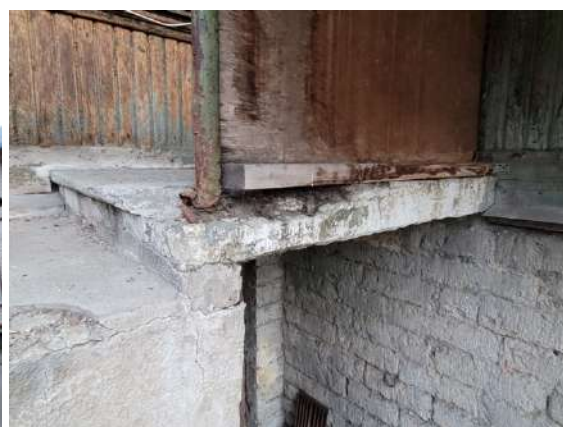
Foto 15. Lagunenud veranda betoonplaat (Autori foto, 2023)

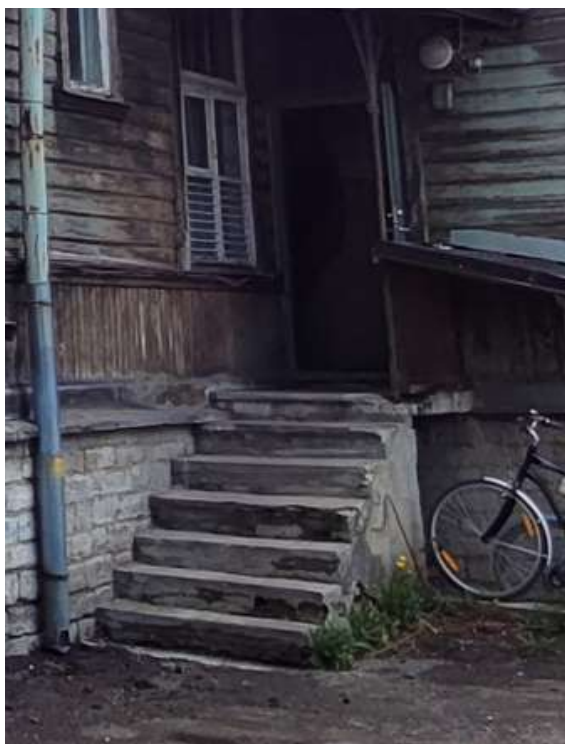
Hoovipoolse trepikoja ees verandale jõuab seitsmeastmeline betoonist trepistik.

Foto 58. Sisehoovi betoonitrepp (Autori foto, 2023)

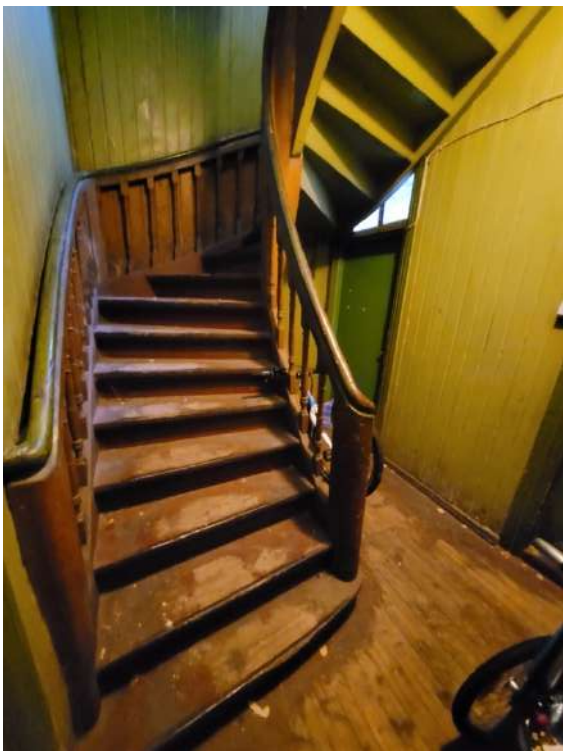
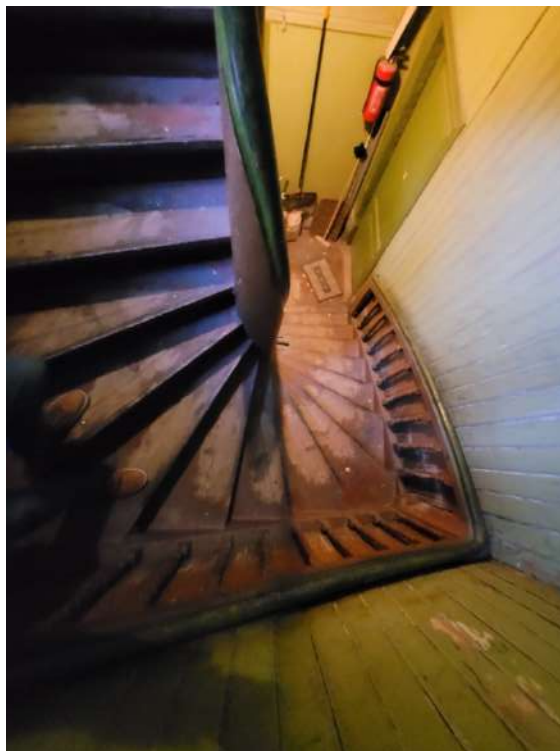
Teine korrustevaheline trepp asub puitseintega eraldatud trepikojas, mis ühendab ruume nr 2 ja nr 16. Trepp võis algselt olla evakuatsioonitrepiks. Trepp on heas seisukorras.

Lisaks ulatub see trepp teiselt korruselt ka pööningule. Trepp ja kaunistustega puitkäsipuu on väga hästi säilinud; puitkäsipuu on kumeralt profileeritud.

Foto 62. Hoovipoolne trepp (Autori foto, 2023)
