KEILA RAUDTEEJAAMA VEETORN

Ajalooline ülevaade,
tehnilise seisundi analüüs
ning säilitamise ettepanekud

**Keila raudteejaama veetorni ajalooline ülevaade,
tehnilise seisundi analüüs ning säilitamise ettepanekud**

Keila raudteejaama veetorn, Turu 7, Keila linn

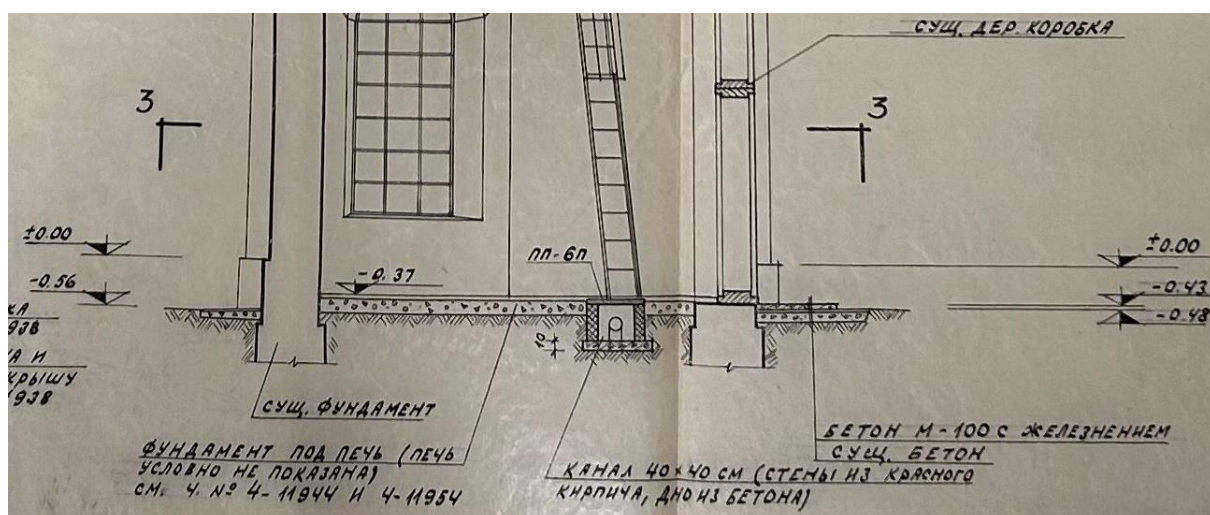
14. Vundamendi projektjoonis 1965 (fragment)

Hoone vundament on laotud paekivist, selle sügavust on ilma põhjalike uuringuteta keeruline hinnata. 1965. aasta projektjooniste järgi ulatub vundament hinnanguliselt ligi 1 meetri sügavusele. Sama joonise järgi on rajatud põranda alla eraldi horisontaalne raudbetoonist tasapind ahju toetamiseks ning 40x40 cm tellistest ja betoonpõhjaga kanal (ill 14). Paekivist sokkel ulatub ümbritsevast maapinnast kõrgemale ligikaudu 40-50 cm (raudteerööbaste poolt rohkem ja haljasala poolt vähem), sokkel endub 10 cm ulatuses. Sokkel on viimistletud krohviga ja värvitud sarnaselt kandekonstruktsioonidele, sokli pealne umbes 45-kraadise kaldega, et seintelt valguv vesi saaks maha joosta. Näilisi kahjustusi, mis võivad olla tekkinud hilisemate juurdeehituste koormuse lisamisega, ei ole tuvastatud. Osaliselt on soklit kattev krohvikihit irdunud ning paekivi neist kohtades murenema hakanud (ill 15). Vundamendi seisukorra põhjalikumaks uurimiseks peab selle ümbruse etappide kaupa lahti kaevama.

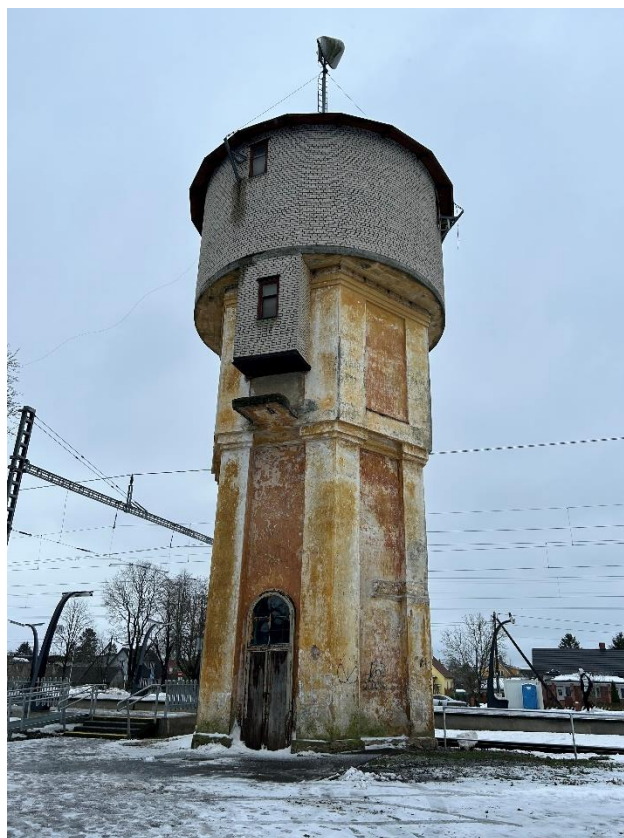
17. Veetorni kolmas korrus järgib vahelae kuju (2024).
Autori foto

Kolmanda korruse silikaatsein ning teisel korrusel paiknev erker ei ole krohvi- ega värvikihiga kaetud (ill 17).

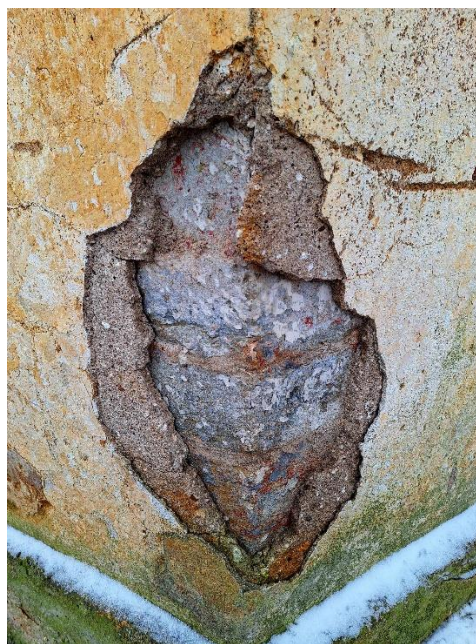
19. Fassaadi krohvikihid esimesel korrusel (2024). Autori foto

Esimese ja teise korruse fassaad on krohvitud kahe kihi lubikrohviga: esimene, müüritist kaitsev kiht on paksusega umbes 2 cm, krohvi täitena on kasutatud erineva fraktsiooniga kivikesi ja punase tellise tükikesi, teine krohvi kiht on kuni 1 cm, peene fraktsiooniga (ill 19). Seinte vaatlusel ilmneb vähemasti kaks erinevat värvikihti, krohvi kihti katab heledam kollakas-oranž toon, välimine on olnud pisut tumedam roosakas-oranž toon. Värvisondaaži vaatluse käigus ei teostatud. 1965. aasta projektikirjelduse kohaselt on kasutatud lubivärve.

4. Fassaadi värvikihtide kindlakstegemiseks kaaluda värvisondaaži tegemist, selle puudumisel eelistada heledaid sooje toone (seoses värvikihtide ebahühtlase koorumisega on hoone viimased 50 aastat olnud ebamääraselt mitmevärviline).

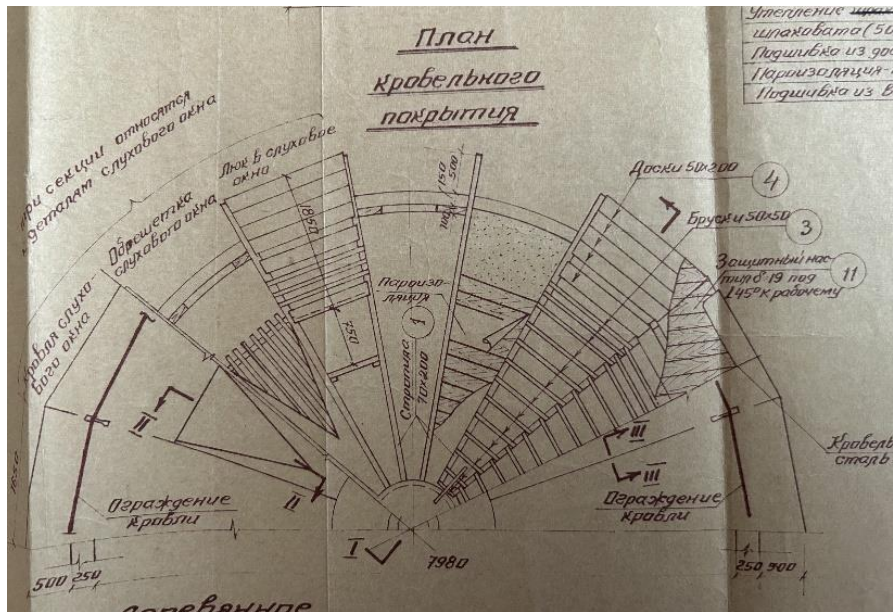
Veetornil on madala kaldenurgaga nn telkkatus, koosneb 18 teravatipulisest kolmnurgast, mille tipud koonduvad hoone tsentrisse. Kolmnurkdetailide ühendusliited asuvad sarikatega kohakuti. Välisel vaatlusel on katus korras, ent kohati roostetanud.

22. Katusekonstruktsiooni projektjoonis (1965)

6. Vaadata üle ja säilitada telkkatus olemasoleval kujul: kontrollida üle katusekonstruktsioonid, vaadata üle valtspleki seisukord, sealhulgas vintskapi ja korstnaviigu juures. Katuseplekk pesta, eemaldada võimalikud roosteplekid, selgitada välja, kas ja millise värviga on plekipinda värvitud ning katta plekk uue värvikihiga.

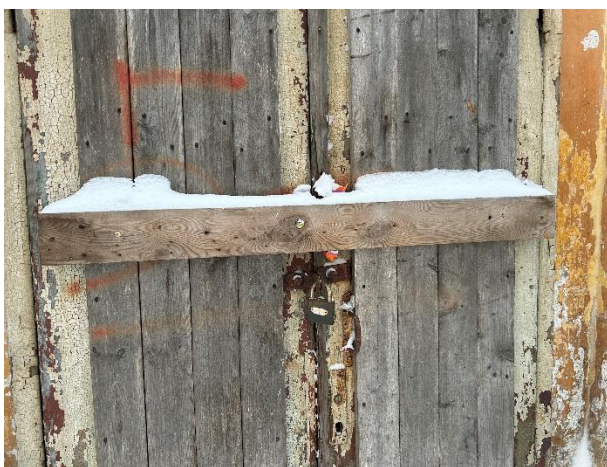
27. Ukse välislaudis ja lukustuseks kasutatav puitpruss.

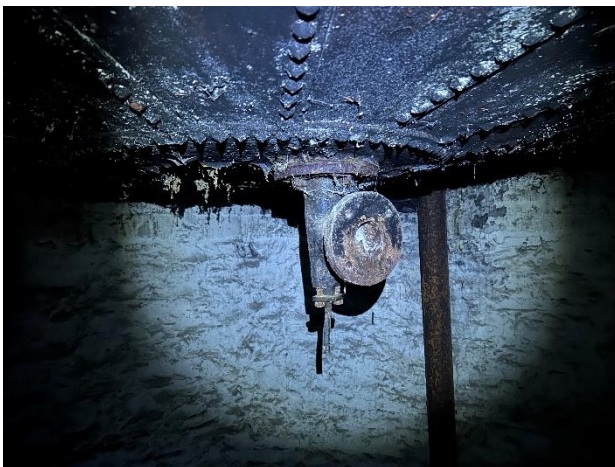
35. Vana veepaagi alumine ots (2024). Foto Märt Maripuu

Esimese ja teise korruse vahel on vana veepaagi põhi, säilinud on selle alumine ots (ill 35). Paagi põhjale on auk sisse löödud metallredeli paigaldamiseks järgmistele korrustele pääsemiseks. Teisel korrusel lai käigurada sein ja veetorustiku vahel (ill 36). Kolmandale korrusele saab erkeri kaudu, kuhu on paigutatud metallredel. Ülemisel korrusel on umbes 40 cm laiune rajake: vasakule jääb veetorni välissein, paremale malmist veepaak, mis tundub olevat pealt lahtine (ill 37). Käesoleva töö raames ei õnnestunud seda kindlaks teha.

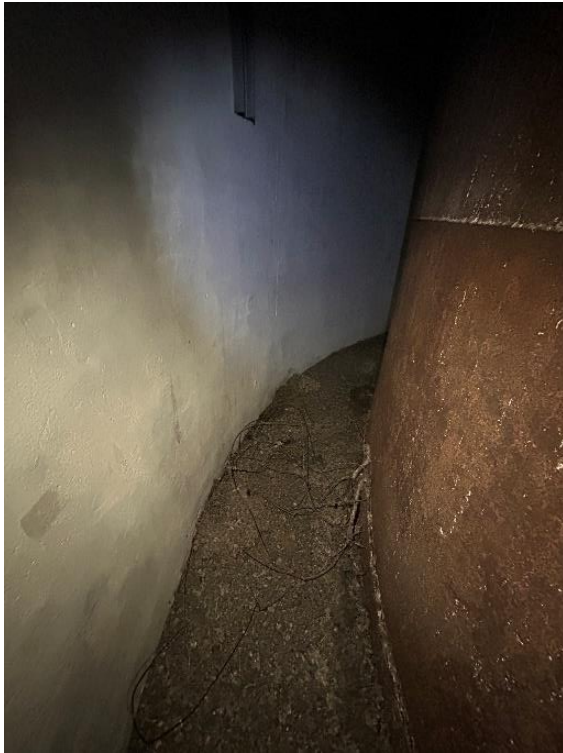
37. Kolmas korrus: käigutee sein ja mahuti vahel
Foto Märt Maripuu (2024)
