Rootsi raudteejaama seisukorra analüüs ja ettepanekud säilitamiseks

**Rootsi raudteejaama restaureerimise ja konserveerimise probleemid ning
lahendused**

Rootsi-Aruküla, Lääneranna vald, Pärnumaa

Arhitektuuri konserveerimise ja restaureerimise mikrokraadi lõputöö

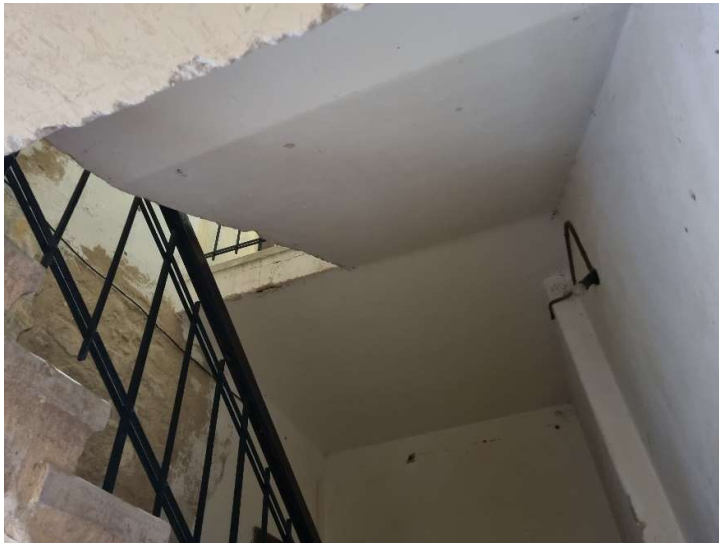
Trepikoja vahelagi (ill 15)

Hoone ehitusel on kasutatud betooni. Trepikoja vahelaed on betoonist (ill 15) ja vundamentki on valatud betoonist.

Lampkasti sügavuse järgi on vundament 2,5 m sügav. Vundament on maa all laienev. Hoone on ehitatud savipinnasele, mis on täidetud kruusaga. Vundament paistab olevat piisava kandevõimega, sest nii vundamendis kui ka soklis vajumisi ei paista.

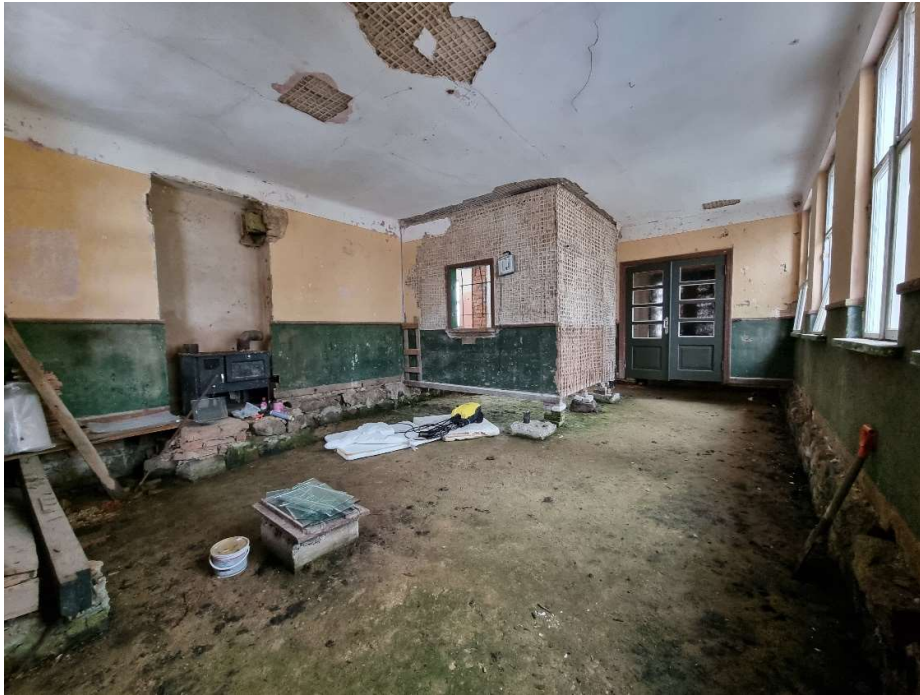
Ootesaal 2023. a. (ill 27)

I korruse ootesaalis on seinte ülemine osa kaetud lubikrohviga ja alumine tellismüüriosa kookosplaatidega (ill 27). Seintel esineb 1950ndate rullmustreid, mille all on ehitusaegne kihistus.

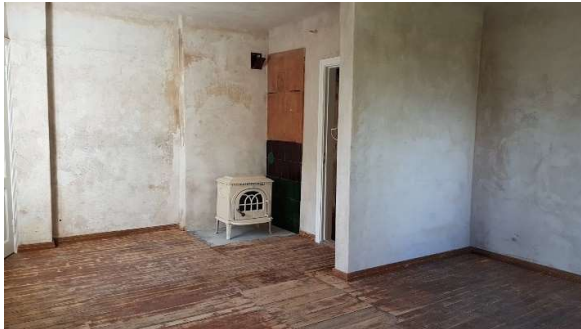
I korrusel olid täispunn laudpõrandad. Põrand on hävinud koos taladega. Põhjuseks on sadevetesüsteemide hooldamata jätmine ja kultuurkihi kasv hoone ümber. II korruse korterites on laudpõrandad säilinud. Remondi käigus on selgunud, et põrandad on olnud tumepruunid (ill 32) või päris heledad (ill 33).

Põrand, millelt on eemaldatud nõukogudeaegne värv ja alles on 1930ndate tumepruuni tooni (ill 32)

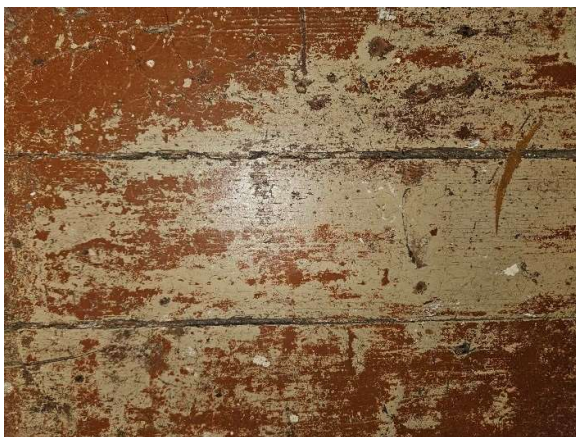
Elevandiluu tooni põrandavärvi kihistus (ill 33)

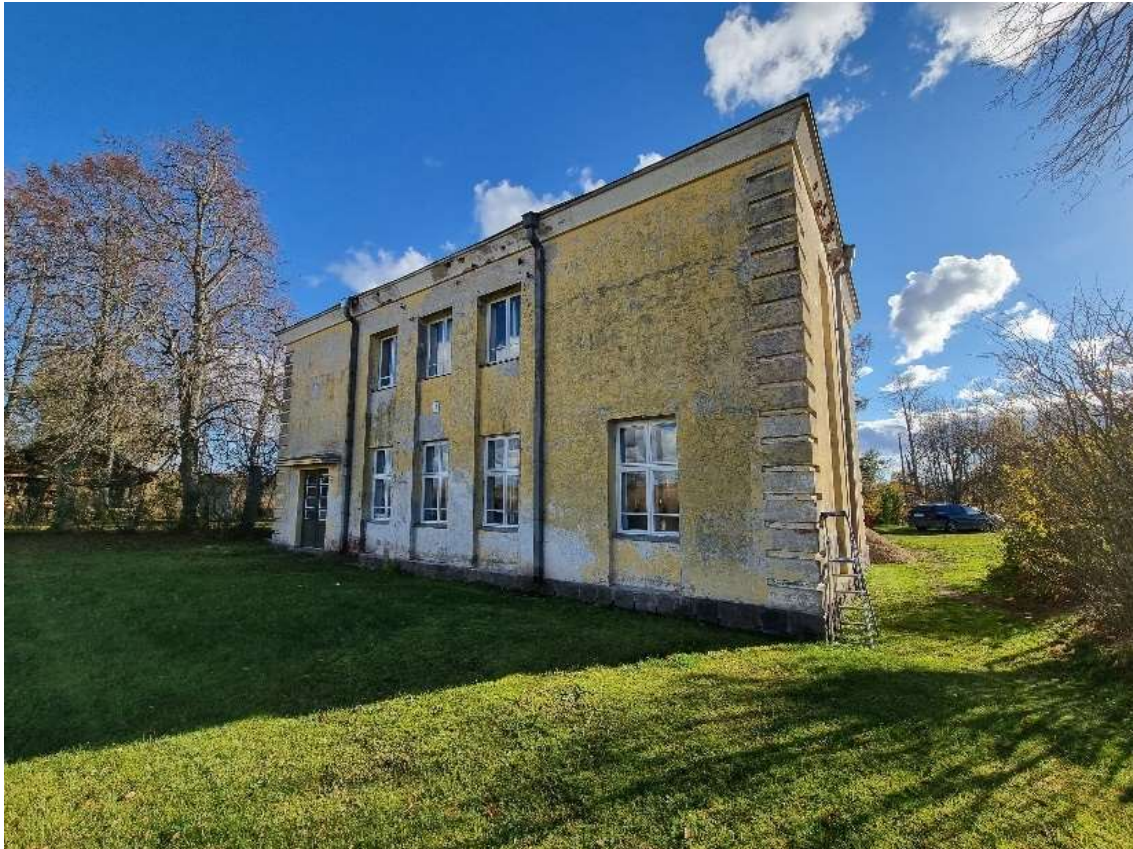
Aknad on valmistatud tugevast lülipuidust. I korrusel kuuese jaotusega, II korrusel neljase jaotusega (ill 37). Kaunistustega kremoonid on olnud kroomitud. Kroom on kulunud ja kremoonid, pöördriivid tuulutusluukidel ja kremoonilatid on roostes (ill 39). Suur hulk välisaknaid on viimase 10 aasta jooksul restaureeritud. Aknad on olnud valget värvi, lengid ka valged. Fuk-stiilile omaselt raamisid aknaid tumehallid nišside põsed fassaadil.

Loodepoolne vaade Rootsi raudteejaamale (ill 37)

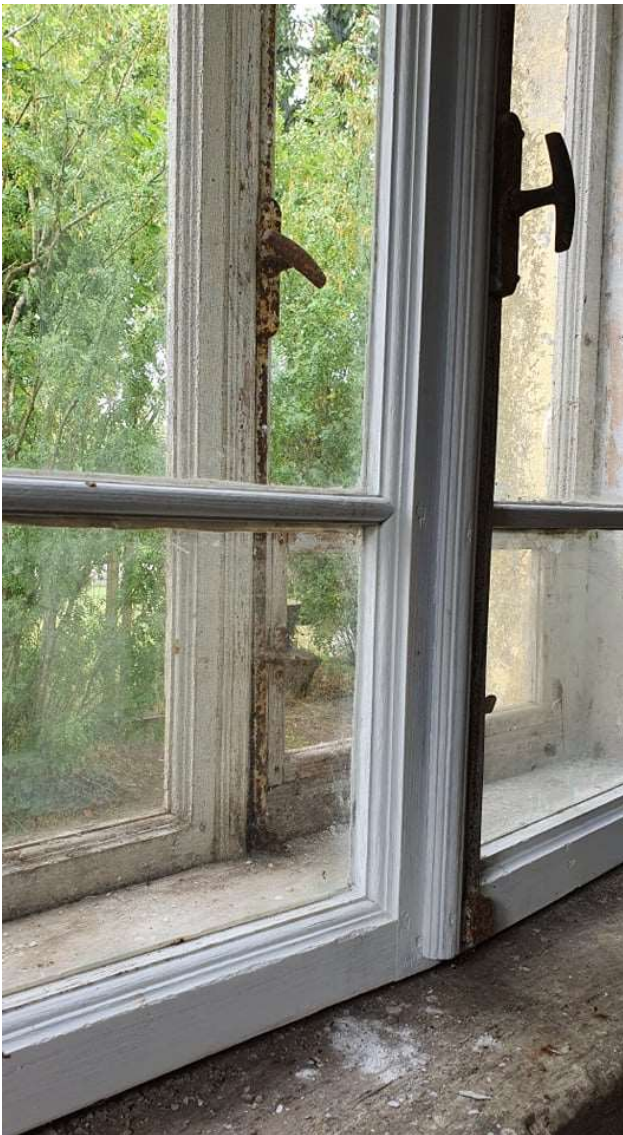
Originaalakna detail (ill 39)

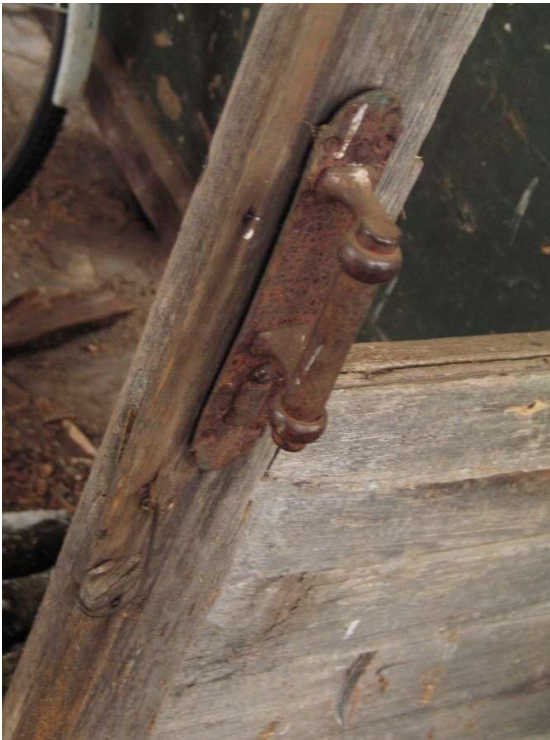
Jaama ootesaali külgedel on kokku 4 paari kahepoolset ühe tahvli ja 4 klaasiga ust (ill 41). Väga halvas seisukorras olid raudteepoolsed ootesaali välisuksed, mida oli eterniidiga plommitud ning mida taastada polnud võimalik. Hoovipoolsed välisuksed olid eeldatavasti hävinud, kuna tamburis ootesaali pool olev uksepaar oli tõstetud välisusteks. Algne värvilahendus on olnud tume külm oliiviroheline. Klaaside liistud on olnud valged. Käepidemed on varastatud (ill 42).

Ootesaali ukse originaal käepide (ill 42¹⁶)

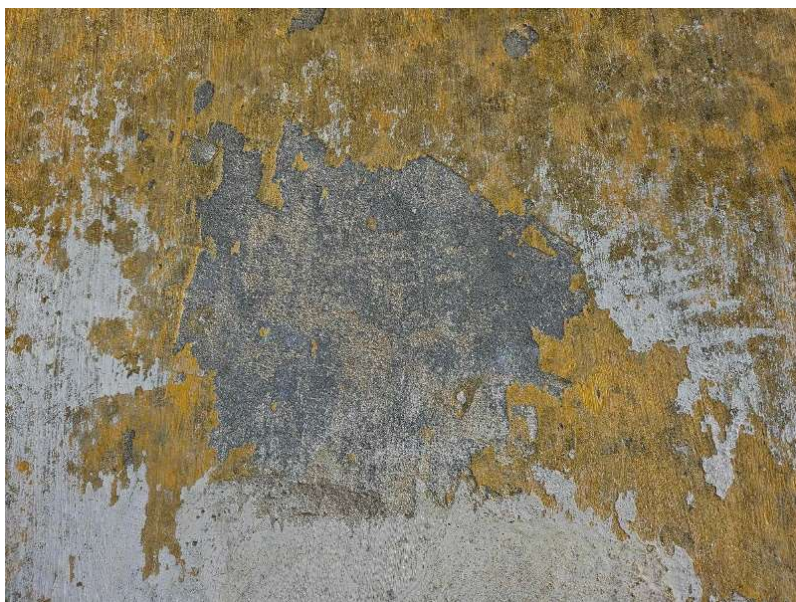
Vaatluse põhjal on hoone algselt olnud hall (ill 45), nurgakett tumehall (ill 46), samuti akende niššid olid tumehallid (ill 47) ja eenduvad osad nagu karniisid ja varikatused uste kohal valged.

Välifassaadi värv, I kihistus on hall (ill 45)

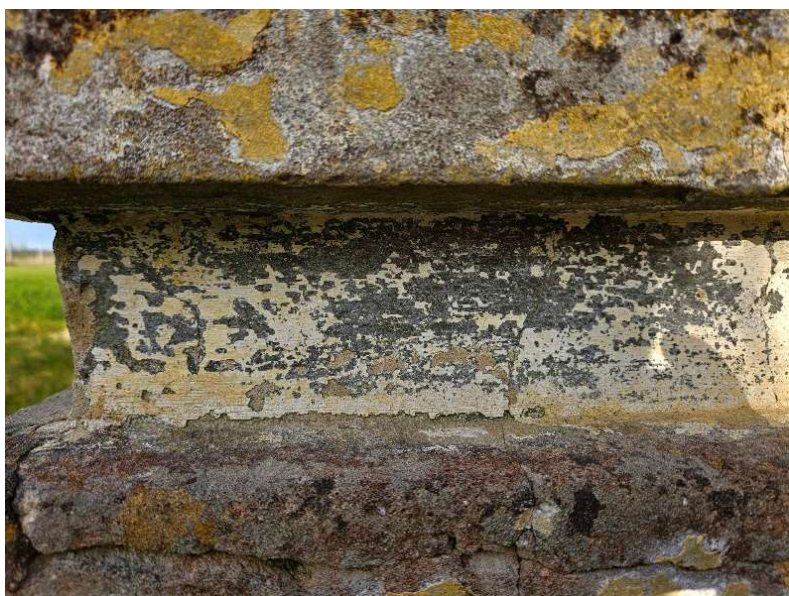
Nurgaketi süvendid, mis on olnud tumehallid (ill 46)

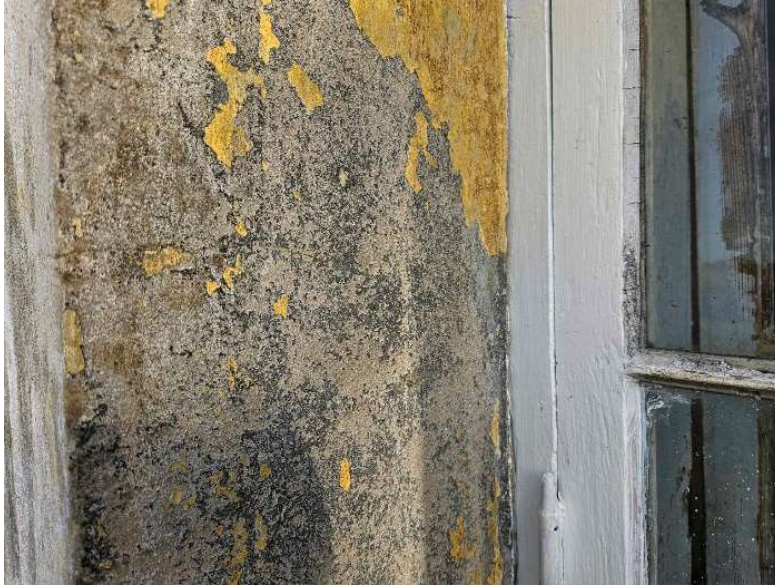
Akna nišš, millel paistab tumehall värvikihistus (ill 47)

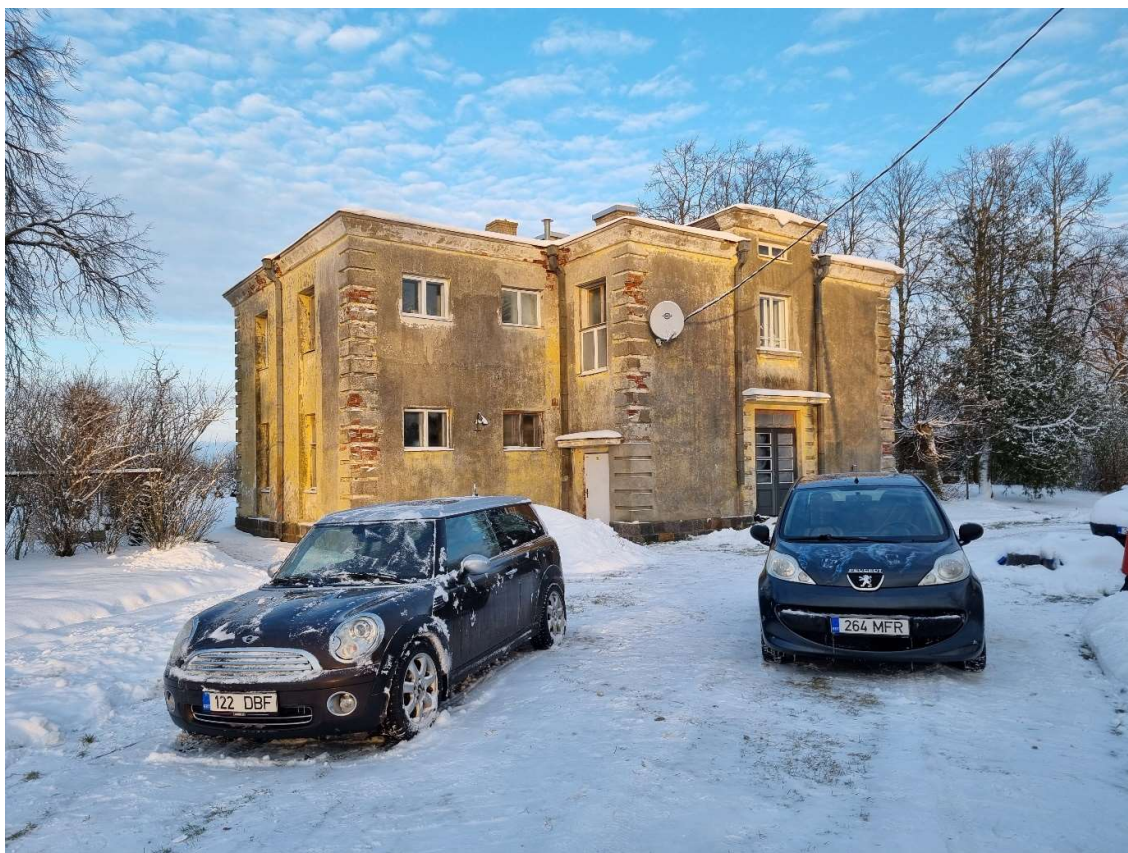
Maja lõunapoolsele küljele tehti ulatuslikke krohviparandusi, mis tähendab, et tellistest müür on suures osas lubimördi asemel krohvitud betooniga, mis on põhjalikult armeeritud raudvõrguga (ill 48, ill 49). Betooni ja telliste difusioon on erinev – müüri ja krohvi vahele koguneb kondensaat, mis talvel jäätub ja paisutab krohvikihiti lahti. Erinevalt lubikrohvist pole betoon elastne, selle termopaisumine on erinev. Lisaks lõhub betooni sooldumine tellismüüri. Selle tõttu on betoonkrohv lõunafassaadil tellistest irdunud. Seda on silmaga näha ja koputamisel kuulda. Betooniga plommitud osad on nurgaketi pealt osaliselt ära kukkunud ja kaasa murdnud telliste tükke. Ehitusel on kasutatud madalama kvaliteediga telliseid, mitte korralikke müritelliseid ning seetõttu ei pea need ilma kaitsva krohvikihita ilmastikule vastu ja lagunevad.

Hoone lõunapoolne fassaad (ill 50)
