## **Pärnu Vanalinna Põhikool rekonstrueerimistöde analüüs**

Nikolai 26, Pärnu, Pärnu Maakond

2023/2024 õppeaasta  
Arhitektuuri konserveerimise ja restaureerimise täiendkoolituse lõputöö

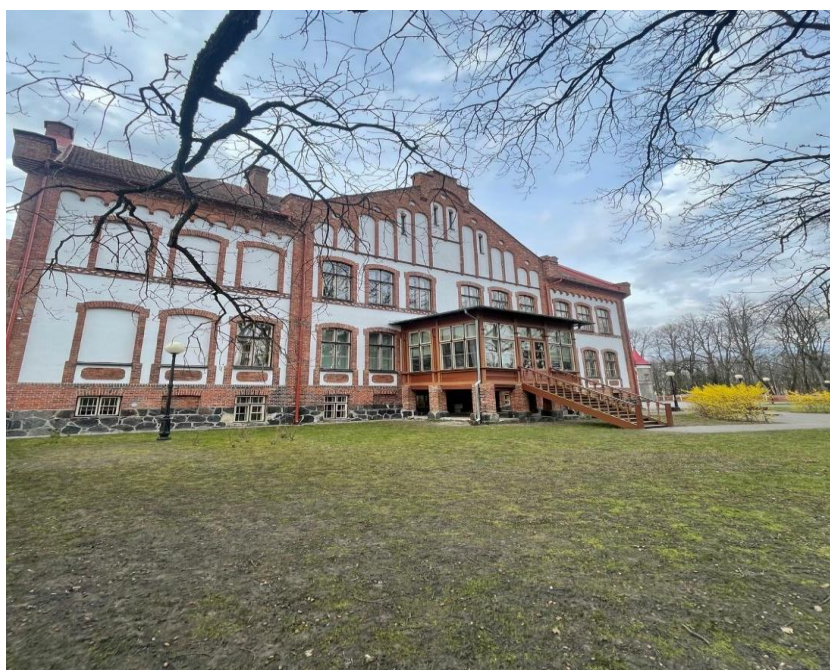
Foto 1. Vaade Nikolai 26 hoone lõunapoolsele küljele. (Allikas: Autor)

Nikolai 26 kinnistul asuv koolihoone on rajatud maakivist ca 1,0 meetri paksusele vundamendile. Kandvad välisseinad on laotud puhastvuuk (eenduv ümarvuuk) punasest tellistest. Esimese korruse seina paksus on ca 750mm ja teise korruse müüritis ca 600mm. Kandvad siseseinad on laotud punasest savitellisest paksusega 300-450mm ja mittekandvad vaheseinad on tehtud puidust laudisega ning kaetud krohviga. Hoone on sokli, kahe täiskorruse ja pööninguga U-kujuline. Hoone fassaadil vahelduvad punasest tellisest elemendid arhitektuursete detailidega, millel on krohvitud sisepinnad. Hoone ilmestamiseks ja eripäraks on petiknišikestega viilud peafassadil, hoone külgedel ja hoone otstes. Täiendavateks dekoratiivseteks elementideks on lisatud hammasjad segmentaarsed karniisid ja rõhtliseenid. Liseenidega on markeeritud ka hoone nurki. Peasissepääs on Nikolai tänava poolsel küljel, mis on fassaadil taanduv, moodustades mitmevõlvilise varjualuse. Hoonel on kõrge punase katusekiviga kaetud ristviilkatus. Korstnaid, müüritise ülaseri ja karniise katavad katusekiviga sama tooni katteplekid. Katusel olev plekitöö jätab soovida ja ei ole ajastule omaselt tehtud. Katus on varustatud rippuva vihmavee äravoolusüsteemiga. Hoone lõunapoolisel küljel on tellispostidele toetuv puitveranda, millest väljapääs on tagatud puittrepiga. (Foto 1)

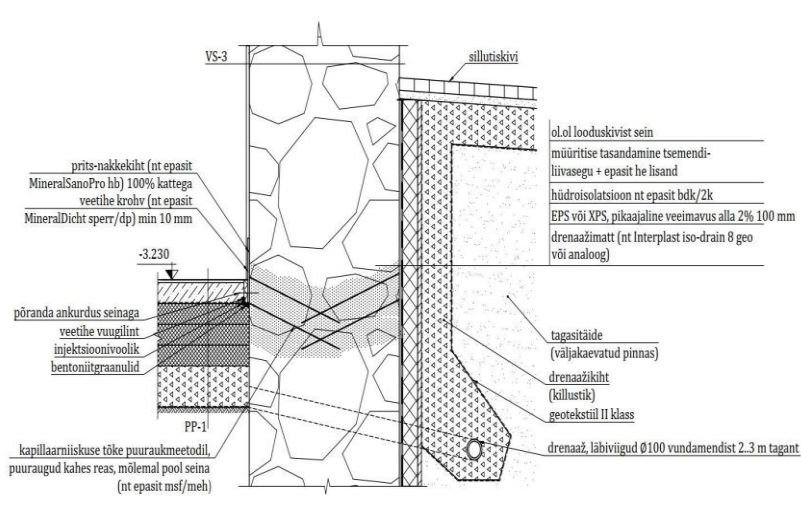
Joonis 2. Nikolai 26 vundamenti sõlm. (Allikas:Esplan OÜ, Põhiprojekt, töö nr:1516PP)<sup>9</sup>

Uuringute järgselt on teada, et ehitis paikneb Madal-Eesti meretasandikul. Aluspõhjaks, mis oli sügavusel -17m, on alamsiluriladestiku jaagarahu lade. Aluspõhjal lasuvad liustikujõelised ning liustikulised setted, järgneb viirsavi mis omakorda on kaetud mere setetega. Uuringu piirkonnas saadi info, et hoone vundamenditaldmiku ja viirsavikihi pealsipinna vahele jääb keskmiselt 2,5 m paksune tolmliiiva kiht, mis viitab heale ehitusalusele ja hilisematele deformatsioonide võimalusele. See on saanud ka kinnitust hoone läbivate pragude puudumise tõttu. Täiendavalt selgus, et välitööde uuringute ajal tuli pinnasevesi vastu 0,8-1,6 m sügavusel. Esplan OÜ poolt koostatud projekti seletuskirjas on kirjeldatud kuidas teostada vundamenti remonttööd. Tarvilik on hoone ümbruses pinnasevee tase alandamine, vajalik on hoone vundamenti perimeeter lahti kaeva kuni vundamenti taldmiku alumise servani. Maakivist vundamenti ebahürtlane aluspind tuleb siluda tsemendi liivaseguga kuhu on lisatud näiteks Epasit he lisand. Tasandatud pinnale kleebitakse peale 2x bituumenkattega hüdroisolatsioon, mille peale paigaldatakse 100mm paksusega soojusisolatsioon, selle kaitseks täiendav kaitse-drenaažimatt. Veetaseme alandamiseks paigaldatakse drenaaž ning tagasitäide tehakse liivaga ning tihendatakse 150 mm kihtidena. Alusmüüridele nii hoone välis- kui siseseinte puhul teostatakse horisontaalne hüdroisolatsiooni injekteerimise meetodil.

Projekteerimise staadiumis on tehtud mitu olulist viga, mis täna hoonet kasutades tekitab järjepidevalt probleeme.(Foto 3)

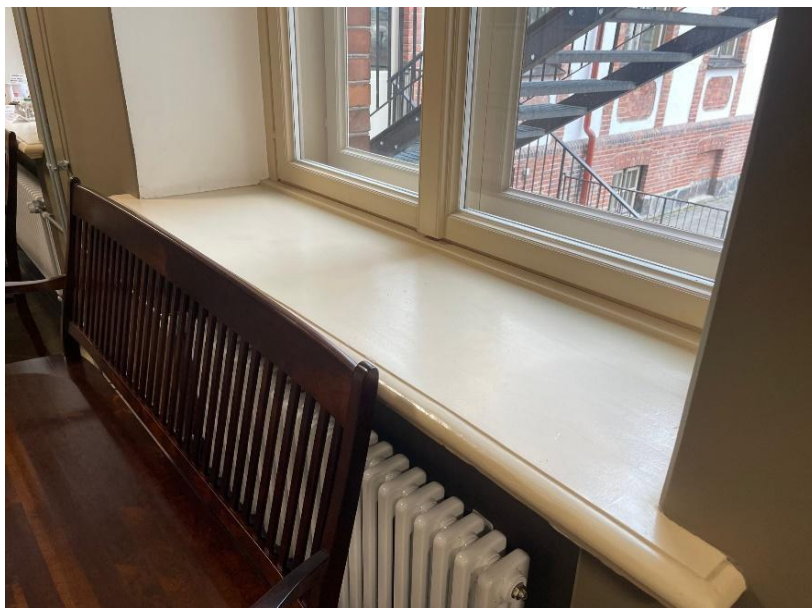
Foto 24. Nikolai 26 aknalaud. (Allikas: Autor)

Restaureeritud aknalauad näevad kenad välja ja nendega teadaolevalt probleeme esinenud ei ole.

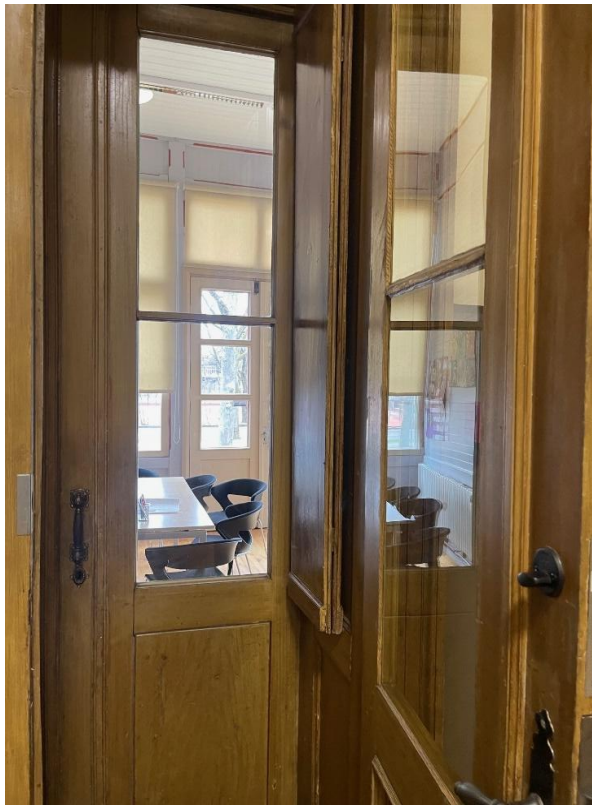
Foto 27. Veranda siseuks. (Allikas: Autor)

Restaureeritud ja rekonstrueeritud veranda näeb kena välja, kuid kahjuks esialgsesest ei ole palju säilinud. Algne on veranda toolvärk, hoonest verandale pääsuuks ja selle kõrval olev aken koos suluste, riivide ja käepidemetega. Ülejäänud osa on kenasti rekonstrueeritud ja tervikuna jätab väga hea mulje.
