Sille Raidvere

Eesti ajaloolised kõrtsid ja postijaamad.

Hoonete andmebaas, seisundi analüüs

MAGISTRITÖÖ

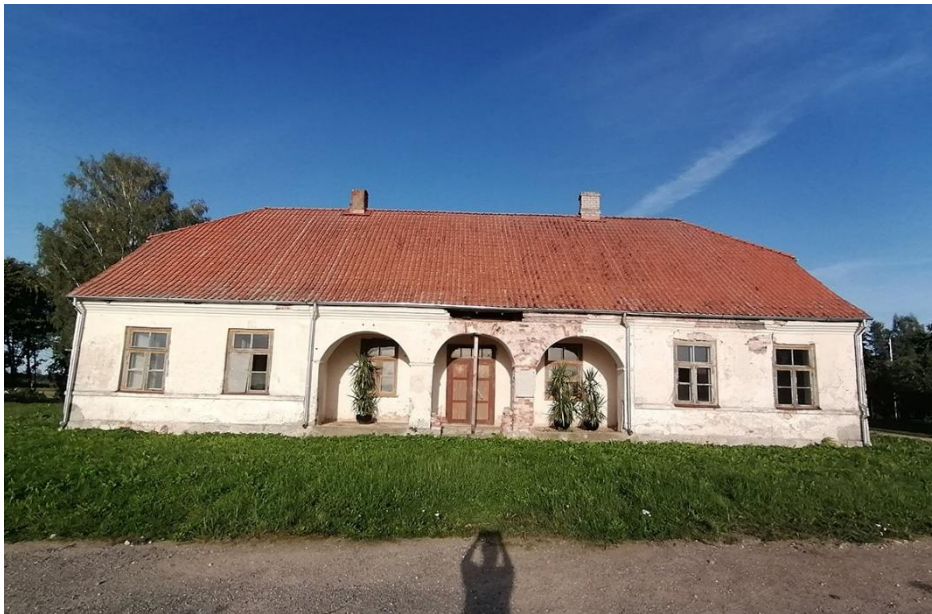
7. Autentse fassaadilahendusega säilinud nn Lodja tüüpi postijaam - Sänna postijaam 2023. Foto: S.Raidvere.

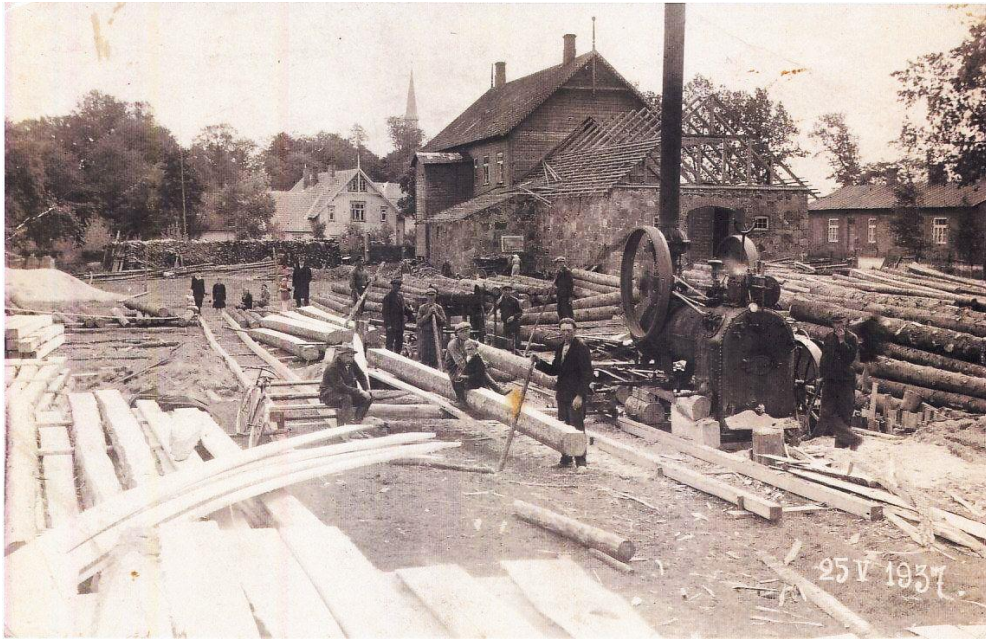
15. Palamuse kõrtsihoone koolimajaks, teise korruse ehitamine 1937-1938. Autor teadmata.

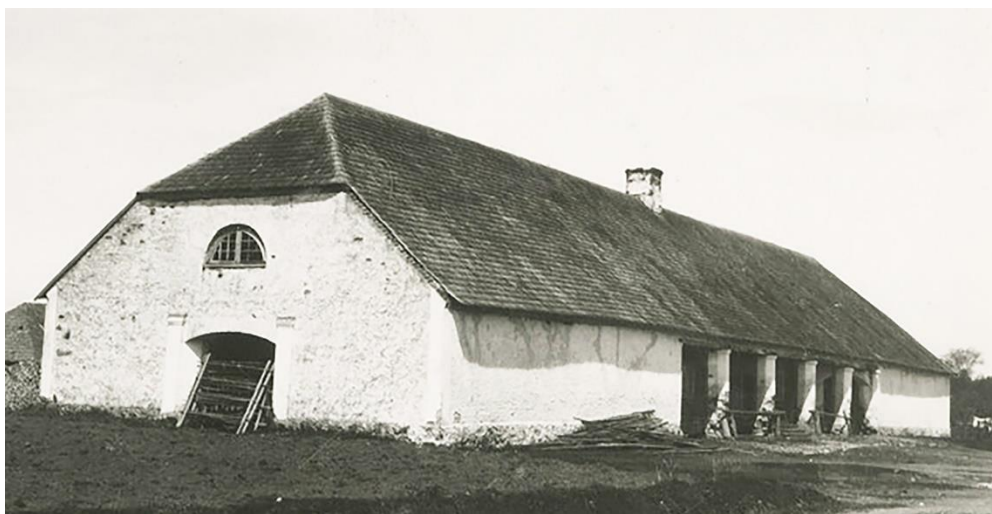
Paljudel kõrtsihoonetel kaotati ära endine ulualune ning katus ehitati ulualuse kohalt sissevõetuna. Põhjenduseks valguse vajadus ruumides. Seetõttu sai kannatada katusemaastik ning kadusid ka ulualust toetavad sambad. Ümberehituse näiteks on Saare kõrts Jõgevamaal (ill 19 ja 20).

19. Saare kõrts Jõgevamaal 1950-1960, U.Hermanni kogu, EAA.5238.1.573.26.

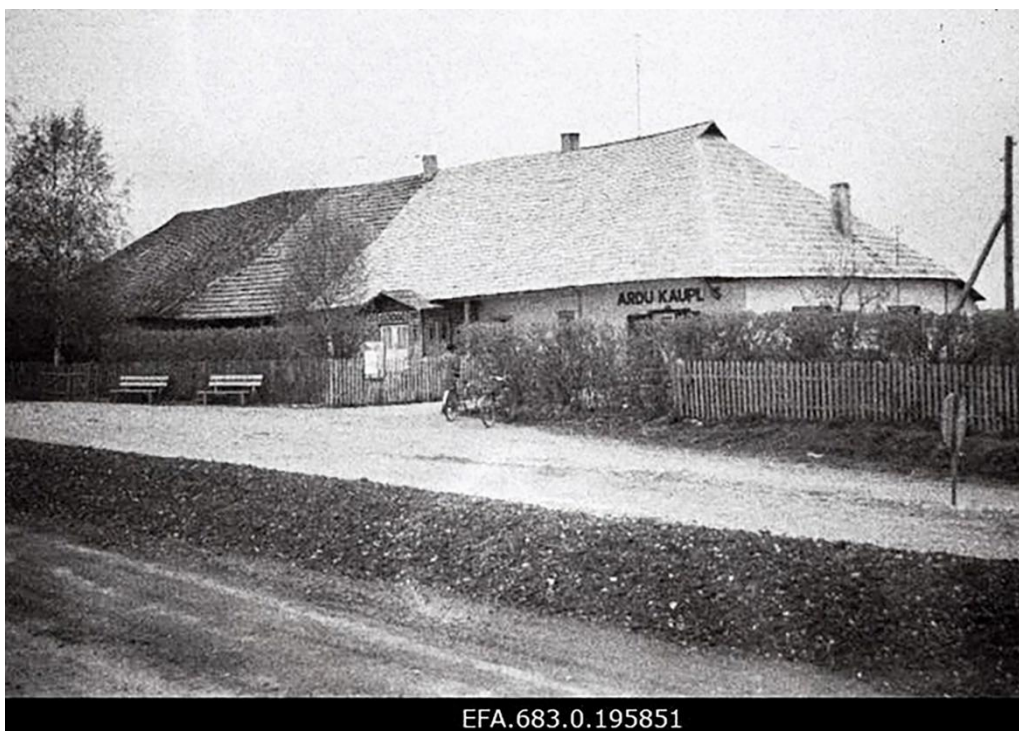
Kõrge kelpkatuse asemel on ehitatud ka madala kaldega katuseid, mahtude vähendamise põhjenduseks raha nappus. Näiteks Ardu kõrtsihoone Harjumaal (ill 21 ja 22).

21. Ardu kõrtsihoone 1962. Foto: K.Laane. EFA.683.0.195851.

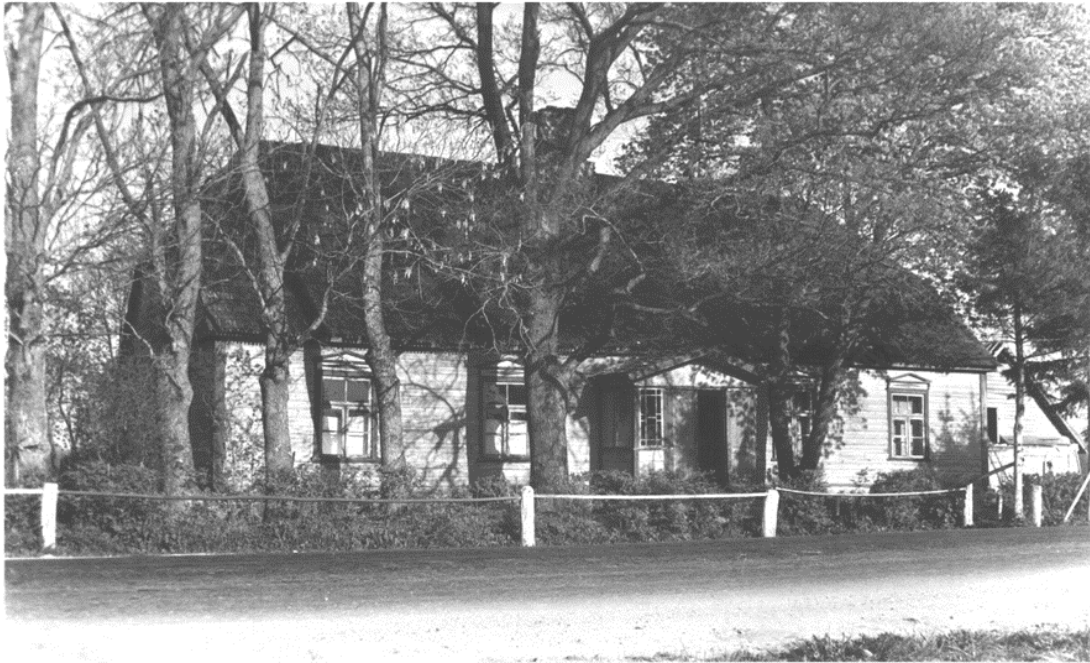
peauksed langesid sageli vandaalide ja varaste ohvriks. Tehti ka uuendustöid, mis hoone algse välimuse pöördumatult kaotas. See oli ajaloolise arhitektuuri jaoks suur kaotus. Sellise pöördumatu muutuse on läbi teinud näiteks Turpla postijaam Läänemaal (ill 23 ja 24) ning Ninasi postijaam Jõgevamaal.

23. Turpla postijaam Läänemaal. Foto: K.Aluve, 1964.
