19. SAJANDI „DAAMI PORTREE” KONSERVEERIMINE

Bakalaureusetöö

EESTI KUNSTIAKADEEMIA

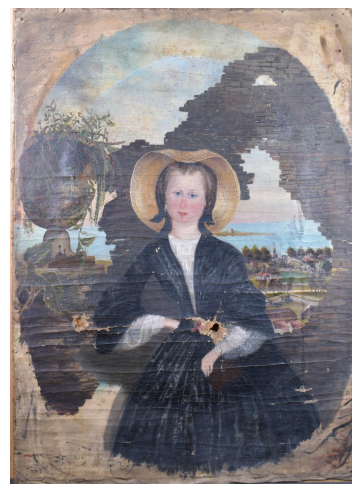
1. Maal enne konserveerimist.

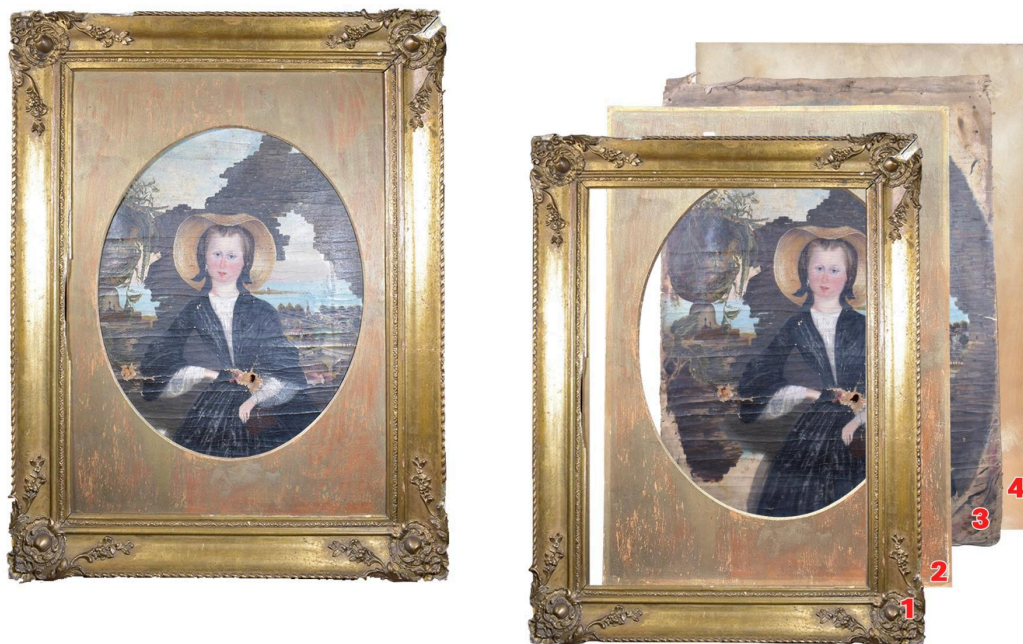
Enne konserveerimist ei olnud maal (ill 3, nr 3) pingutatud alusraamile, vaid kinnitatud iluraami (ill 3, nr 1) tagaküljelt toetava vineerist plaadi abil (ill 3, nr 4) ning esiküljel vormistatud vineerist ovaalse paspartuuga (ill 3, nr 2). Vineerid on tõenäolisemalt hilisem lisandus, Eesti aladel vineeri laiem kasutuselevõtt on seotud veekindla vineerplaadi leiutamisega 1880. aastatel, mida hakati hulgaliselt tootma Lutheri vabrikus, mis tegutses

aastail 1877–1940.¹ Paspertuu on kaetud ebahütlase, vananenud ning kohati hõõrdunud pronksvärvikihiga. Iluraam on eeldatavalt vanem kui vineerid, aga ilmselt mitte originaalne maaliga kokkukäiv raam. Iluraamil esineb mitmeid dekoorelementide ja kullatise kadusid ning kahjustusi. Käesoleva töö raames iluraami ning vineeride konserveerimist ei teostata ning nendega tegeletakse edaspidi maaliraamide konserveerimise õppeaine raames.

3. Maali vormistus enne konserveerimist.

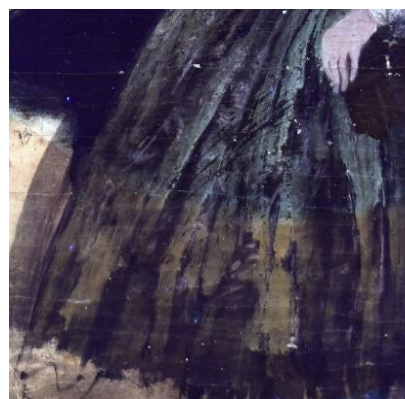
24. Eri värvi fluorestsentsiga pinnad UV-kiirguses.

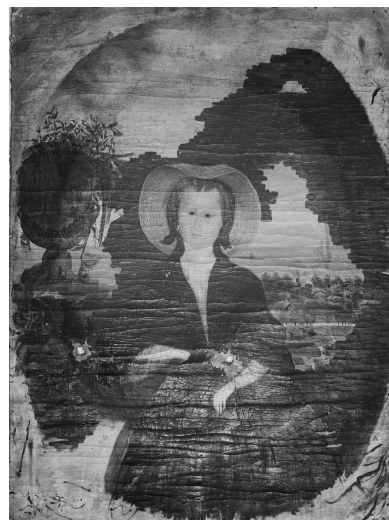
Infrapunakiirgus (IP, *infra-red* ehk IR) jääb elektromagnetlainete diapsoonis nähtavast valgusest pikalainelisele poolele. Maalide uurimisel aitab kaasa infrapunakiirguse omadus tungida läbi laki- ja osaliselt ka läbi maalikihtide. Süsinikusisaldusega materjalid on sellises kiirguses läbistamatud, mis teeb võimalikuks näiteks söe või grafiitpliiatsiga tehtud alusjoonise tuvastamist.³² Infrapuna reflektograafia on kujutise jäädvustamise meetod infrapunakiirguse kasutamisega. Sellise uuringu jaoks tänapäeval on võimalik kasutada kohandatud kaamerat, millel on spetsiaalne ränipõhine sensor. Kaamera fikseerib uuritavast objektist peegeldatud infrapunakiirgusest saadud reaktsiooni infrapunaspektris, sellist kujutist nimetatakse peegeldatud infrapunakiirguse fotograafiaks.³³ Töös käsitletud maali foto (ill 25) oli teostatud lainepikkusega 1000 nm, mis jääb lähi-infrapuna vahemikku (kuni 3000 nm). Maalil kujutatud objektide detailirohkuse pärast oodati infrapunakiirguses ka alusjoonise esiletulekut. Täiendavat informatsiooni maalikihi ülesehitusest ning alusjoonise olemasolu selle uuringuga kahjuks ei õnnestunud tuvastada.

25. Maali pinnauuring, infrapuna reflektograafia. Foto: Andres Uueni.

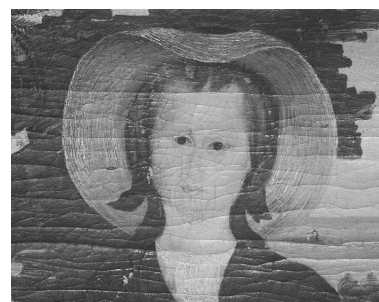
26. Maali pinnauuring, infrapuna reflektograafia, detail. Foto: Andres Uueni.

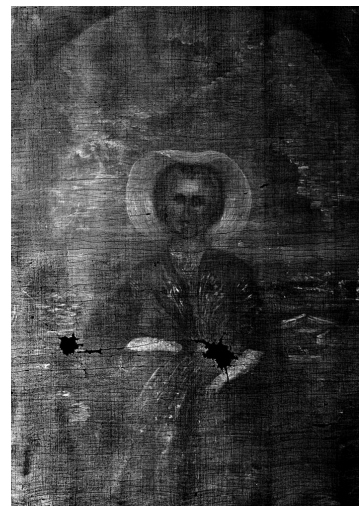
Uuringu teostamiseks viidi maal Tallinna Ülikooli arheoloogiasstituuti. Kokku tehti 3 ülesvõtet, millest hiljem pandi kokku terviklik röntgenpilt maalist (ill 27). Saadud kujutiselt olid selgemini loetavad lõuendikahjustused, samuti eespool maali ülemises servas „laineline” lõuendideformatsioon, mida on tõenäoliselt põhjustanud eelnev lõuendi pingutamine alusraamile (ill 28). Seega andis röntgenülesvõtte kinnitust eelnevale oletusele, et maal pidi kunagi olema teistsuguses vormistuses ehk alusraamil. Samuti paistsid paremini välja augud, kraklee muster ning suuremad krundikaod. Huvitavaks osutus ka see, et maalil kujutatud vaasi ning müüri kontuurid röntgenpildil kadusid peaaegu täielikult. Seega on põhjust arvata, et nende osade maalimiseks olid kasutatud kergemaid elemente sisaldavad pigmendid, pruuni värvusega arvestades, erinevad ookrid või umbrad, mille koostises on rohkelt rauda (täiendavad pigmendianalüüsid, vt. SEM-EDS; XRF-pigmentianalüüs). Võrdluseks – raua aatommass on ~56 amü ning on peaaegu neli korda väiksem, kui raskmetallil pliiil ~207 amü.

27. Maali röntgenülesvõtte.

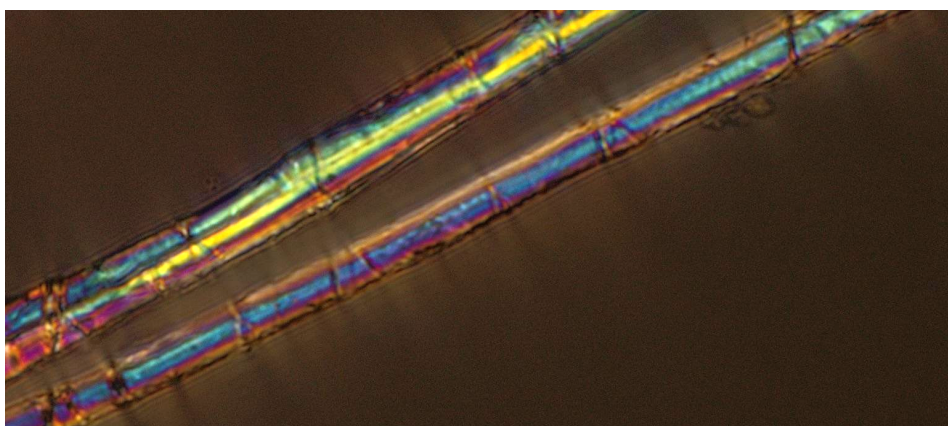
Lõuendi kiuliigi määramiseks teostati üksikkiudude uurimine mikroskoobi all ning lisauurimismeetodina viidi läbi ka kuivamistest. Mikroskoobiuuringuteks eemaldati mõned üksikkiud lahtiharutatud kiukimbust, mis saadi maali servast võetud koelõngast. Proovi prepareerimiseks asetati glütseriinis immutatud kiud preparaadiklaaside vahele. Mikroskoobifotosid uurides olid eristatavad X/Y-kujulised paksendid, mis on iseloomulikud linale ja kanepile (ill 29).

29. X/Y-kujulised paksendid kiul. Suurendus 500x. Mikroskoop Olympus BX53M.

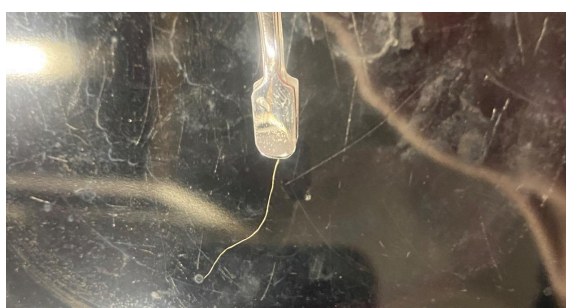
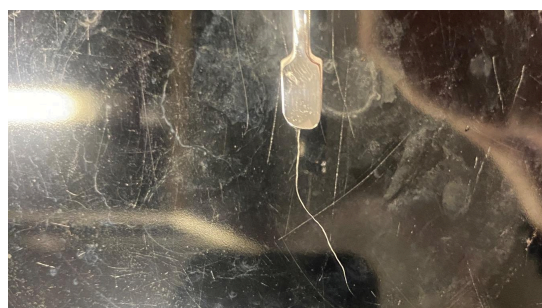
31. Kuivamistesti tulemus. Kanep (vasakul) ning lina (paremal).

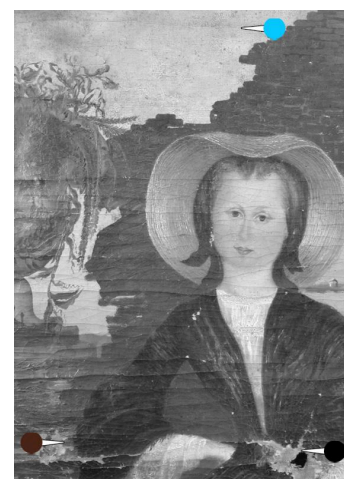
Uurimiseks oli võetud kolm proovi maalikihist, mis olid kolme erinevat värvi (must, pruun, helesinine) (ill 32). Proovide uurimiseks oli kasutatud Tallinna Tehnikaülikooli SEM (skaneeriv elektronmikroskoop). Optilise mikroskoobi lahutusvõime piirangud saab ületada, kasutades valguse asemel suunatud elektronide voogu ehk elektronkiirt. SEM-is skaneeritakse fokusseeritud elektronikiirega rida-realt üle uuritava objekti. Elektronide ja uuritava aine vastasmõjus tekkivate signaalide põhjal saab luua kujutise. Kuna peamiseks ülesandeks oli pigmentide koostise määramine, siis pärast SEM-i abil proovitükil sobiva ala paikapanemist viidi uuring läbi SEM-i varustusse kuuluva mikroanalüsaatoriga – energiadiispersiivse spektromeetriga (EDS).

32. Proovide võtmise kohad, SEM-EDS uuring.

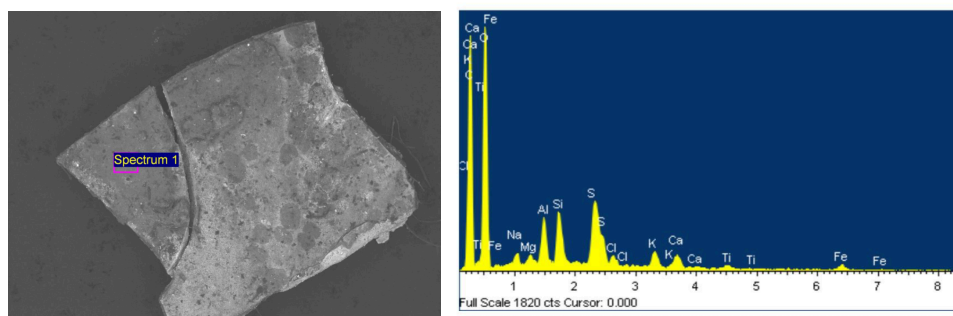
Pruuni proovitüki EDS analüüs näitas värvi koostisesse kuuluvaid elemente (proovitükil analüüsitud viis väiksemat ala). Kõige rohkem leidis rauda, kaltsiumit, väävlit, pliid ja baariumi. Baariumi ja plii olemasolu viitab valgele värvile – pliivalgele ($2\text{PbCO}_3 \cdot \text{Pb(OH)}_2$), mille lisandina 1820. aastatest on kasutatud baariumvalget (BaSO_4). Õlimaalide puhul baariumi tema transparentsuse tõttu selles sideaines pigmendina väga palju ei kasutatud.³⁸ Küll aga baariumsulfiidi kasutati laialdaselt 19. sajadil koos pliivalgega täiteainena näiteks krundikihis.³⁹ Rauasisaldus viitab läbi aegade kasutatud maapigmentidele, pruunide sellised võiksid olla näiteks pruun ooker (Fe_2O_3), naturaalne umbra ($\text{Fe}_2\text{O}_3 + \text{Mn}_4\text{O}_2 + \text{H}_2\text{O}$, Al) ja põletatud umbra ($\text{Fe}_2\text{O}_3 + \text{MnO}_2$, Al).

33. Pruuni proovitüki SEM-EDS analüüs.

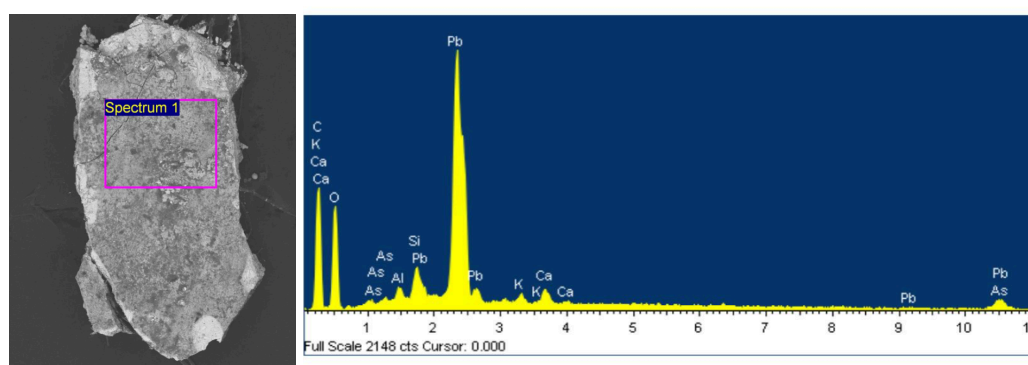
Helesinise proovitüki pinnal analüüsiti kahte väiksemat ala. Kõige rohkem leidus pliid, kaltsiumi, kaaliumi, vähesel määral esinesid arseen, alumiinium ja räni. Plii olemasolu viitab jällegi pliivalgele, kuna proov oli võetud maali eriti heledast alast (taevas pilvedega). Võrreldes analüüsitulemusi teadaolevate siniste ja roheliste pigmentide koostistega, ei saa ühtegi kindlat seost välja tuua. Takistavaks aspektiks võis olla ka see, et heledas maalikihiosas on siniseid pigmendiosakesi väga vähe (nähtav ka samast alast võetud proovist tehtud ristlõikel, vt. stratigraafiline analüüs), seega täpsema analüüsitulemuse saamiseks tehti proov veel alast, kus uuritava pigmendi kontsentratsioon on märgatavalt suurem (vt. XRF-pigmentianalüüs).

34. Helesinise proovitüki SEM-EDS analüüs.

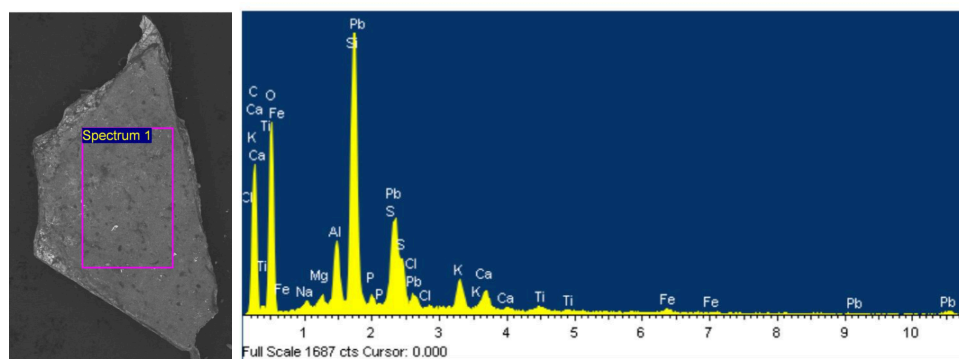
Musta proovitüki pinnal analüüsiti kuus väiksemat ala. Kõige rohkem leidus pliid, süsinikku, kaltsiumi, räni, rauda, väävlit, vähesel määral esinesid kaalium, tsink, alumiinium, naatrium. Pliisisaldus on kõrge nagu kahe eelmise proovi puhul, eriti ka sellepärast, et proov oli võetud valge ala (pitskrae) kõrvalt. Süsiniku ja kaltsiumi kõrge kontsentratsioon võiks viidata läbi aegade kasutatud loomaluude põletamisel saadud pigmentile – luumustale ($C_xCa_3(PO_4)_2$).

35. Musta proovitüki SEM-EDS analüüs.

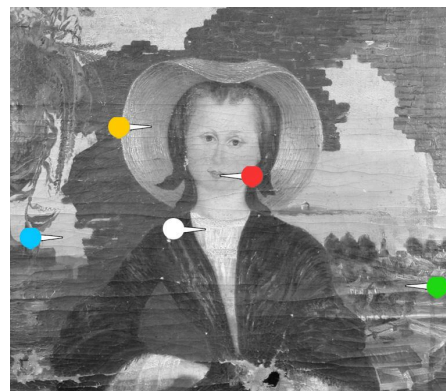
Kõikides proovides märkimisväärses koguses leitud pliid ning baariumi, see kinnitab eelnevalt välja toodud oletust, et pliivalgega paralleelselt maali teostamise materjalina kasutati antud objekti puhul ka baariumvalget – kas pliivalge täiteainena, või krundis. Sinise värvi koostisesse kuuluvaks pigmendiks võib uuringu tulemuste järgi määrata Preisi sinist, vaatamata väikesele rauasisaldusele, see on ainus võimalik elementkoostisel põhinev seos. Sünteetilist Preisi sinist kasutati 19. sajandil laialdaselt, kuna see oli soodsam ja

36. Proovide võtmise kohad, XRF uuring.

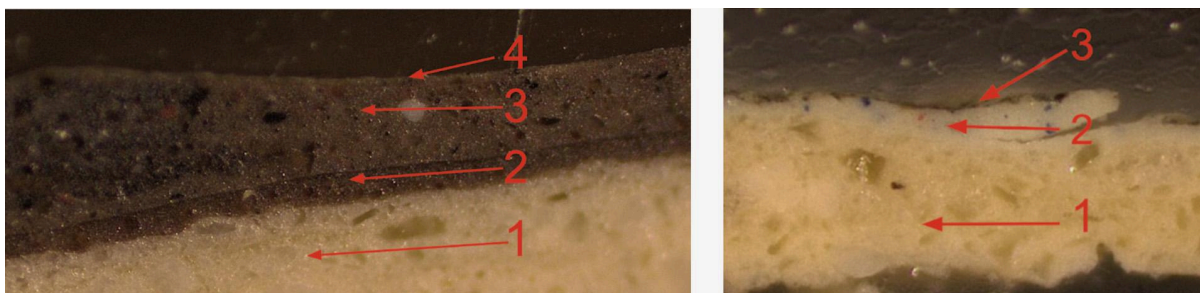
37. Pruuni (vasakul) ja helesinise (paremal) proovi mikroskoobifoto. Suurendus 200 x. Mikroskoop Olympus BX53M.

Helesinise proovi mikroskoobifotol on eristatav ainult üks suhteliselt õhuke värvikiht, mille sees on näha nii siniseid kui ka punaseid pigmendiosakesi. Pealmine kiht on ebaühtlane ning tumepruuni-kollaka värvusega, tõenäoliselt tegemist on pindmise mustusega.

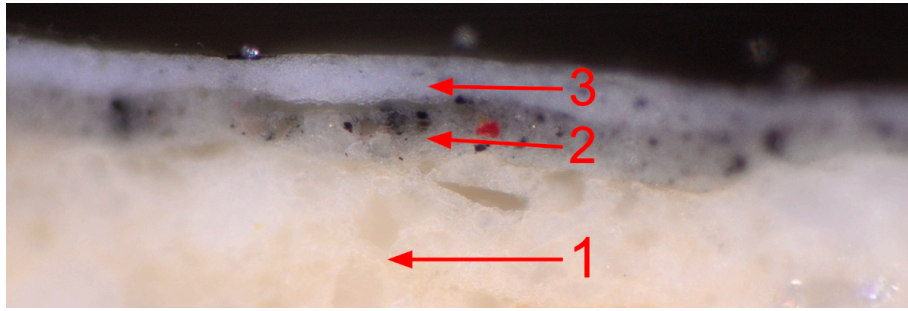
38. Musta proovi mikroskoobifoto. Suurendus 500 x. Mikroskoop Olympus BX53M.

Musta proovi kaks värvikihti on võrreldes pruuni proovi paksema kihiga üsna õhukesed. Palja silmaga mustana näiva proovitüki pealmine kiht on tegelikult valge ning alumine pigem hallikama tooniga.

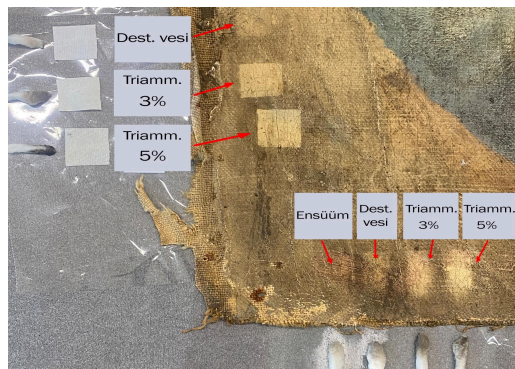
40. Puhastusproovid pinnamustuse eemaldamiseks.

Lahustes immutatud vatitikkudega töödeldi pinda umbes 10 sekundi jooksul rullides. Parema tulemuse andsid triammooniumtsitraadi lahused, aga tulemus jäi ikkagi ebaühtlane.

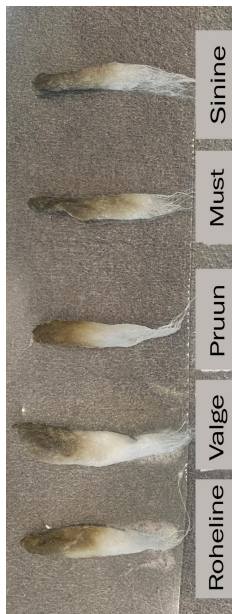
41. Värvide tundlikkuse kontrollimine.

valge värvi puhul pigmendi eraldumist ei toimunud, pruunid ja rohelised osutusid juba 3% triammooniumtsitraadi vesilahuse puhul tundlikemateks ning vatt jäi õrna kollakas-rohekat tooni. Kompressid destilleeritud vees ning triammooniumtsitraadi lahustes immutatud evoloniga ning sellele lahusti aurustumise vältimiseks asetatud kilega lasti toimida 1 minut. Proovide pinnad puhastati jääkidest samades lahustes immutatud vatitikkudega delikaatselt rullides ning lõpuks neutraliseeriti pind destilleeritud veega. Parema tulemuse andsid triammooniumtsitraadi lahused, proov jäi ühtlaselt puhtaks maalipinda üleliigselt mehaaniliselt töötlemata. Kuna saavutatud tulemus oli võrdselt rahuldav 3% ja 5% lahuse puhul, otsustati puhastada maali (3%) triammooniumtsitraadi kompressidega. Arvesse oli võetud ka roheliste ning pruunide värvi tundlikkust, nendes piirkondades jäeti kompressid pinnale lühemaks ajaks (30 sekundit) ning toimimisele järgnevat jääkide mehhaaniline eemaldamine vatitikuga tehti ülima

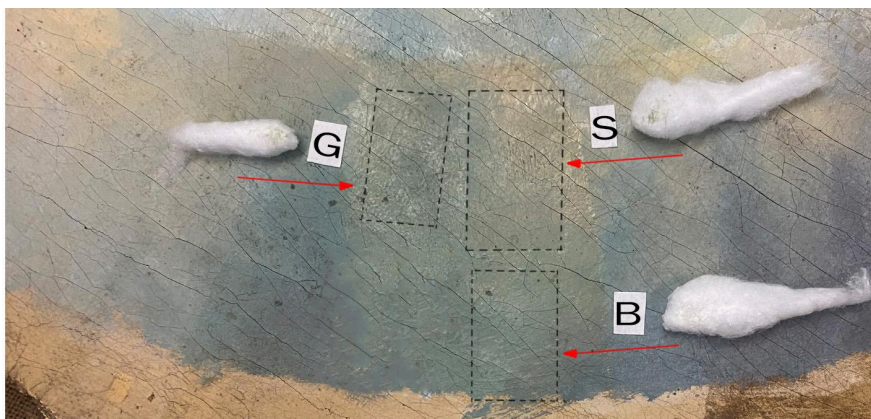
43. Puhastusproovid Nanorestore Cleaning vahenditega.

Proovid tehti eelnevatega samas piirkonnas – maali kolletunud ovaalsel randil. Esmalt jäeti geelpadjad pinnale 1 minutiks, peale toimeaja möödumist eemaldati need pinnalt ning jäägid eemaldati kuiva vatitikuga. Palja silmaga ei olnud märgata muutusi laki- ega värvikihis. Proove teostati teist korda, aga 5-minutilise toimeajaga, puhastamise efektiivsuse paranemist ega nähtavamaid tulemusi see ei andnud, küll aga hakkas vatitikuga puhastamisel eemalduma värvikiht (ill 43).

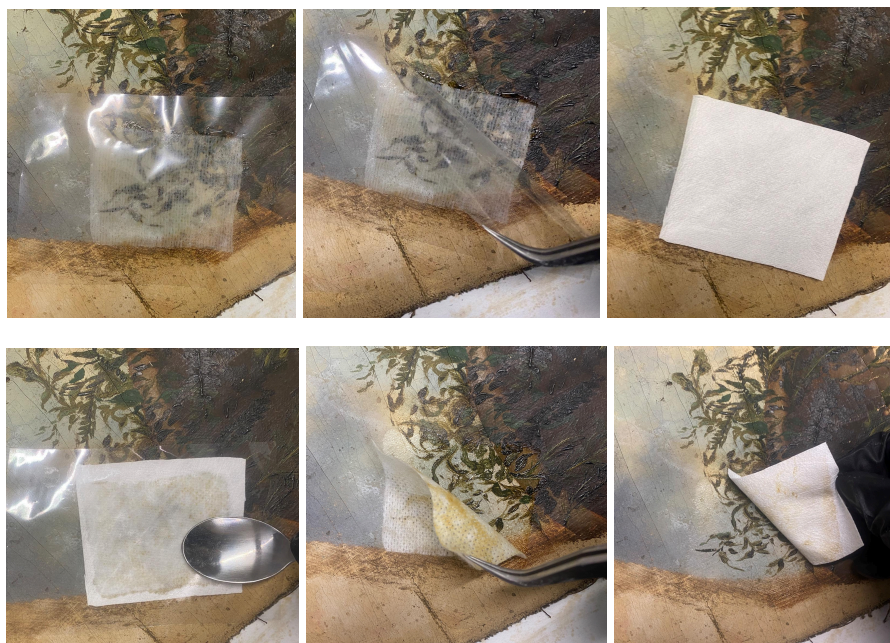
45. Puhastusproov geelikompessiga (3 % etanooligeel triammooniumtsitraadi 3% vesilahusega).

Lähtudes ajapiiranguest, puhastamise efektiivsusest ja ohutusest värvikihi suhtes, otsustati maali lakitud pinnad puhastada geelikompessi meetodiga (ill 45). Kompessi toimeaeg varieerus sõltuvalt piirkonnast, daami kleidile lokaalselt aplitseeritud lakk allus puhastusmeetodile kiiremini, 30–35 sekundit oli piisav. Kolletunud ovaalsest randist, eriti taevaosas, oli raskem vabaneda, kolletunud piirjoon oli heledal maalipinnal endiselt silmatorkav ning nõudis protseduuri kordamist. Laki intensiivsemat kolletumist võis eeldatavasti mõjutada ka vineerist paspartuu, mis oli pikemat aega maalipinnaga kokkupuutes ning võis vananedes muutuda happelisemaks. Peale teist puhastusprotseduuri muutus

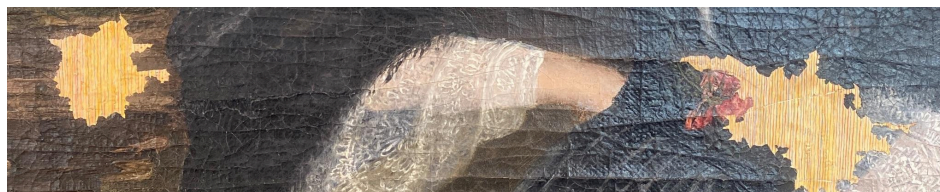
48. Esimene retušeerimisetapp, *tratteggio*.

Esimene retušeerimisetapp oli teostatud kõrgekvaliteetsete akvarellvärvidega, mille tootjaks on Kremer Pigmente.⁶⁶ Väiksemad värvikaod üle kogu maalipinna integreeriti originaalpindadega täielikult sulanduvate retuššidega. Suuremate kadude esimesed kihid tehti *tratteggio*-tehnikas⁶⁷, mis oli heaks baasiks retušeeringute ülesehitamisel.

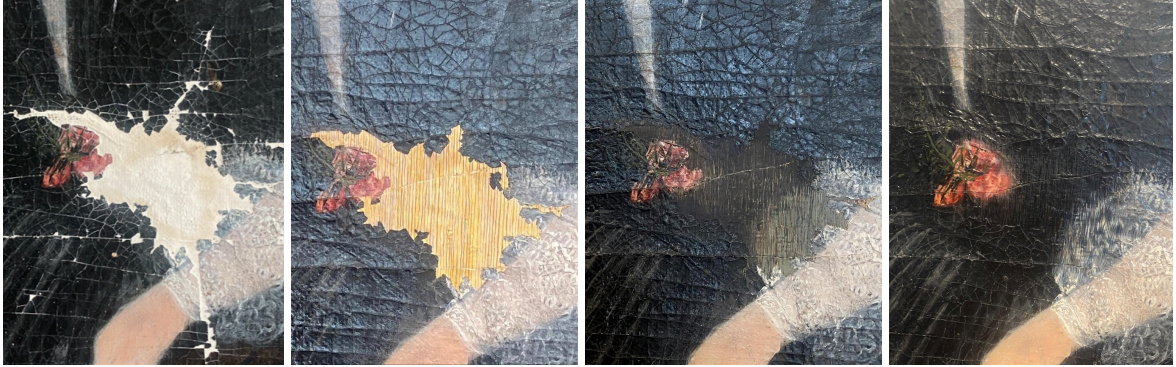
50. Lõplik retušeerimine Gamblin lakivärvidega.

tehnika jääks tumedal pinnal märkamatuks ja ei õigustaks ennast ehk lõpptulemuseks võiks jääda ikkagi originaaliga täielikult integreeruv retušš. Toneerimist teostati järk-järgult, kattes pindu peene naturaalsest karvast pintslil abil erinevat värvi triibukestega. Saavutatud retušeerimise tulemus oli juba väikese distantsi pealt originaalist peaaegu eristamatu.

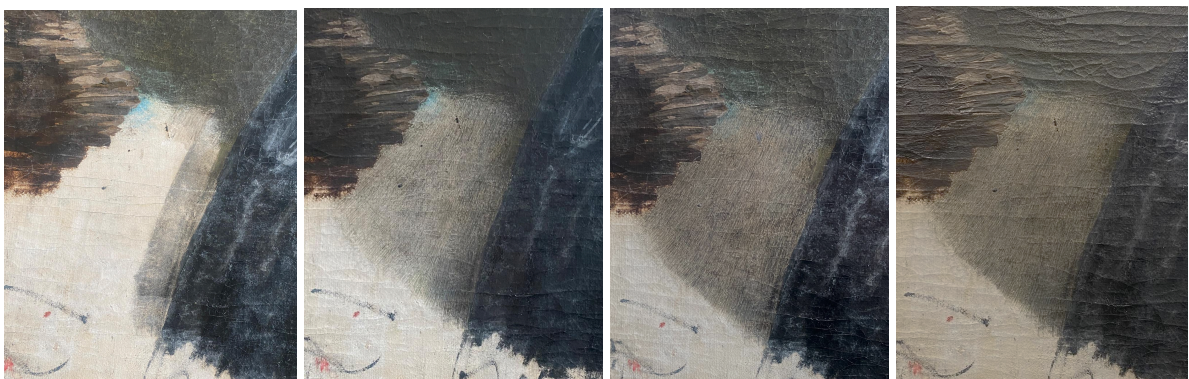
51. Toneering maali alumises osas.

Täiendava retuseerimisetapi põhjustas maali eksponeerimise übermõtestamisega seotud arutelu, mida on üksikasjalikumalt kirjeldatud peatükis maali vormistamisest ja eksponeerimise soovistest. Seega toneeriti eelmainitud lakivärvidega ka maali alumises osas asuvat originaalselt „paljaks” jäetud pinda. Selleks, et pind ei jääks uue võimaliku eksponeerimise lahenduse puhul nii silmatorkavaks, toneeriti see peene triibutamistehnikaga originaalpinna suhtes neutraaltooni. Samuti laseeriva toneeringuga ühtlustati silmatorkavat kolletunud randi piirjooni taeva osas.

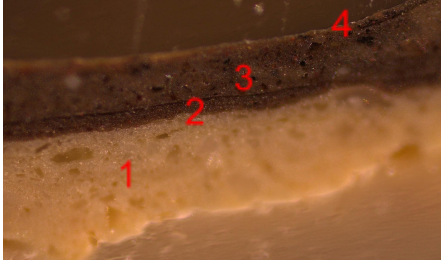
| Jrk. Nr. | Ristlõike asukoht | Lihvi mikroskoobifoto | Kirjeldus |
|---|---|--|--|
| 1. | | | <ol style="list-style-type: none"> 1. krunt 2. tumepruun värvikiht 3. pruun värvikiht 4. raskesti eristatav lasuurne värvikiht |

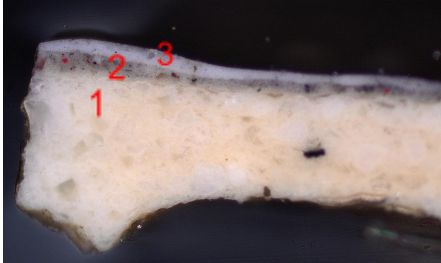
| Jrk. Nr. | Ristlõike asukoht | Lihvi mikroskoobifoto | Kirjeldus |
|---|---|--|--|
| 2. | | | <ol style="list-style-type: none"> 1. krunt 2. tumehall/must värvikiht 3. valge värvikiht |

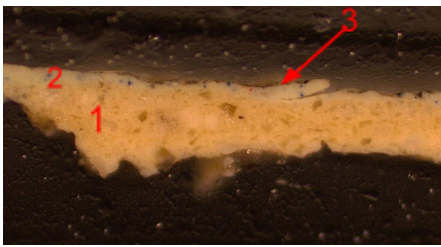
| Jrk. Nr. | Ristlõike asukoht | Lihvi mikroskoobifoto | Kirjeldus |
|---|---|--|--|
| 3. | | | <ol style="list-style-type: none"> 1. krunt 2. rohekas/sinine värvikiht 3. raskesti eristatav kiht, lakk või pindmine mustus |
