# PUHKEKODU "MERERANNA" AJALOOLINE ÜLEVAADE, ANALÜÜS JA ETTEPANEKUD

**Puhkekodu “Mereranna”.**  
**Ajalooline ülevaade, analüüs ja ettepanekud.**

*Objekti aadress: Aia tänav 17 ja 17A, Narva-Jõesuu, Ida-Viru maakond*

2024/2025 õppeaasta  
Arhitektuuri konserveerimise ja restaureerimise täiendkoolituse lõputöö

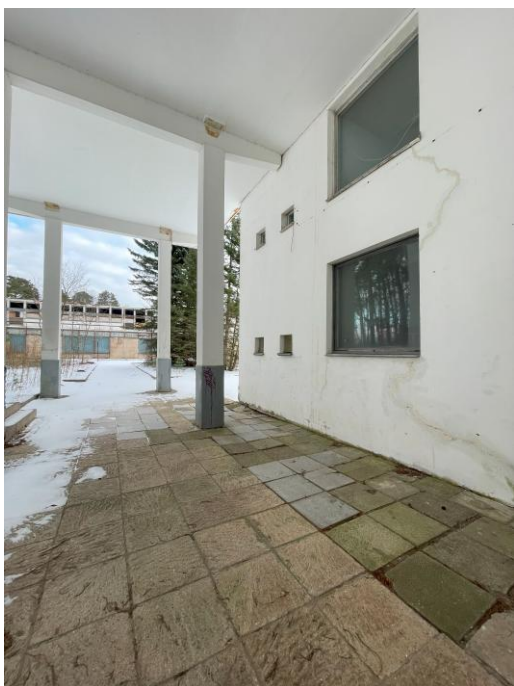
Ill 75. "Mereranna" puhkekodu galerii postid, vaade teenindusplokki

Välisseinte seisund on rahuldav. Pragusid on vähe. Ill 75-l on näha, et I korpuse välisseina pragu oli parandatud. Ning ill 76 on betoon posti detail, kus krohvikihht vajab restaureerimist, kuna üks üsna suur tükk on maha kukkunud.

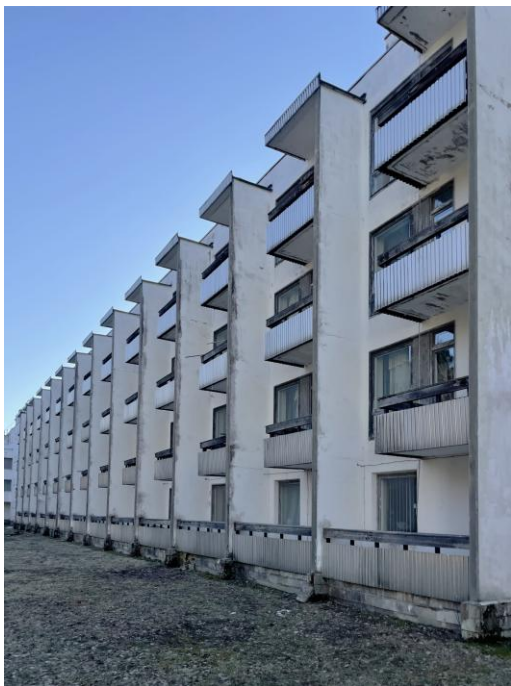
Ill 78. II korpuse sademesüsteem (pildistatud II.2025)

Sadevetesüsteem on märgatav II korpusel, mis on lahendatud väga nutikalt ning arhitektuurselt huvitav (vt pildid: 79–80). Äravoolutorud on integreeritud fassaadi konstruktsiooni sisse, ning olid märgatud sokli vaatlemisel. Torude väljumiskohad viitavad nende kulgemisele seinasiste kanalitena. Ill 81-l on näha, et iga teine vertikaalne II korpuse fassaadi tõus teenindab äravoolusüsteemi, mis viitab süsteemsele ja läbimõeldud sadevee juhtimise lahendusele kogu hoone ulatuses.

Soovitav on kontrollida vihmaveerennide ja -torude terviklikkust ning vajadusel need taastada kooskõlas hoone ajaloolise arhitektuuriga. Visuaalselt on torustiku seisund hea, kuna ei ole näha ummistusi, lekkeid ega korrosioonikahjustusi. Siiski oleks soovitatav teostada põhjalik ülevaatus ning vajadusel restaureerimistööd.

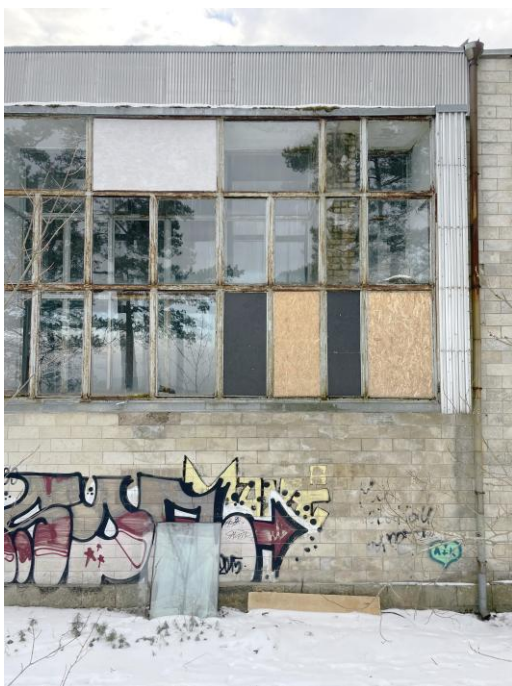
Ill 82. Basseinikorpuse sademeteoru. (pilt II.2025)

Basseini korpusel on näha ainus sademesüsteemi toru, rohkem torusid ei leitud (vt ill 82-83).

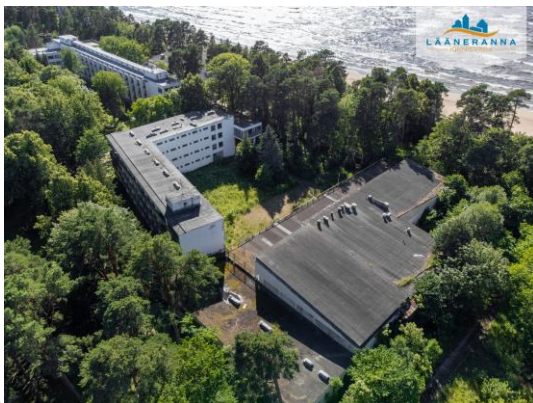
Ill 84. "Mereranna" puhkekodu katused.

Kompleksil on lamekatustega hooned. Katusekatteks on bituumenkattega rullmaterjal (bituumenpapp), mis on tüüpiline ajastu ehituspraktikale (vt ill 84<sup>60</sup>, 85, 86, 87). Visuaalse vaatluse põhjal on katusekate hetkel vettpidav ning konstruktsioonides märkimisväärsed kahjustusi ei ole tuvastatud. Samas ei ole teada katuse remondiaeg (kui see oli), mistõttu pikaajalise säilimise seisukohalt on vajalik süsteemsem hindamine.

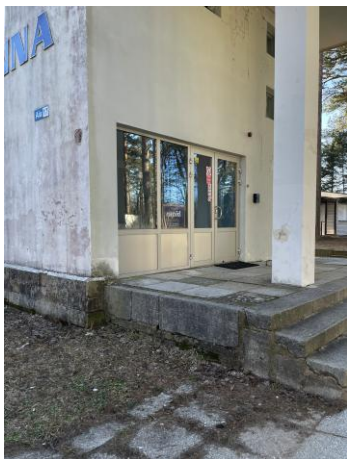
Ill 88. II korpuse peauks

Hoonetes on mitu välisust. II korpuse peauks on vahetatud (vt ill 88, 89). Samamoodi on ka basseinikorpuse uks vahetatud (vt ill 90). Kuna selles korpuses töötas hostel ning see osa on aeg-ajalt kasutuses. Ülejäänud I ja II korpuse uksed on originaalsed ning pärinevad Nõukogude ajast.

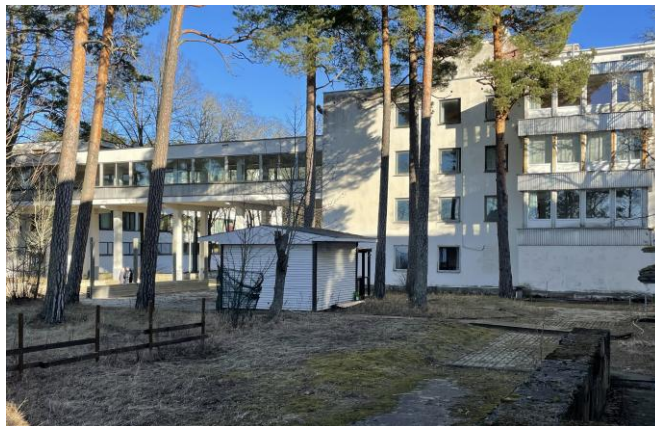
II korpuse merepoolses lõunasuunas paiknevad aknad on vahetatud; väljaminevate mahude aknad on plastaknad (vt ill 91, 92).

Ill 91. Paremal pool. II korpuse väljaminevad aknad on plastaknad

Puhkekodu hoonete uksed ja aknad on suuremas osas säilinud kujul. Samas on osaliselt toimunud asendused seoses hilisema kasutusega II korpuses. Ettepanek: säilitada originaalsed uksed ja aknad maksimaalses ulatuses. Asendatud plastaknad tuleks pikemas perspektiivis taastada originaalilähedasena. Taastada puuduolevad metall-lehtpaneelid I korpuse

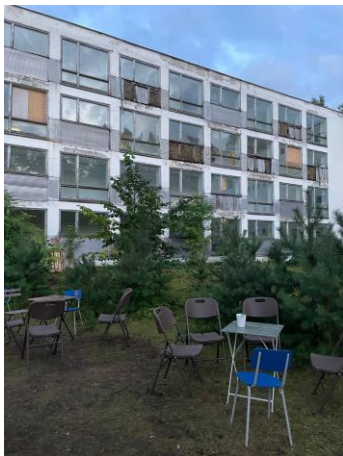
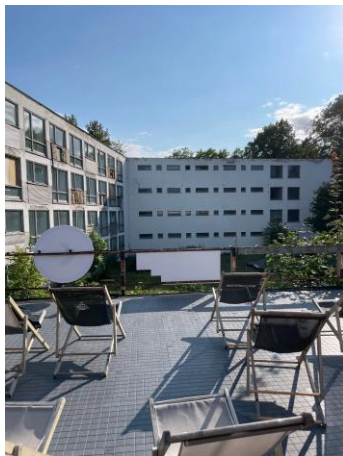
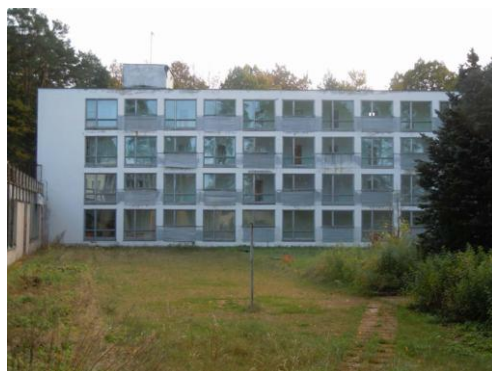
I korpuse hoovipoolsel küljel asuvad erikujulised aknad – geomeetiline mäng arhitektidelt, kus aknad on kombineeritud teiste akendega ja metall-lehtpaneelidega. Mitmed neist paneelidest vajavad vahetust, kuna need on kadunud (vt ill 92, 93<sup>61</sup> ning ill 94<sup>62</sup>) mis oli tehtud 2012. aastal.

Ill 92, 93. I korpuse aknad, vaade lõunapoolse mahu tagaküljele loodest. (VIII, 2024) Ill 94. 2012 aasta pilt

hoovipoolsetel akendel. Aknakahjustuste likvideerimine ja vandalismiennetus on tehtud, perspektiivis saab klaasid vahetada. Tuleb koostada kogu avatäidete ulatuses seisukorra kaart.

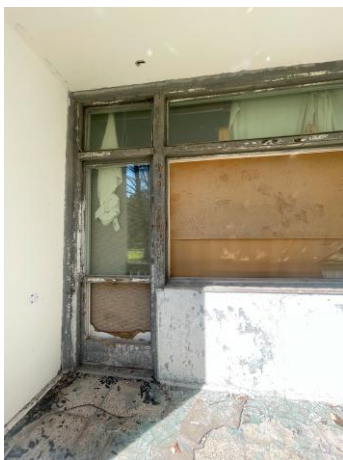
I korpuse akna klaasid on märgatavalt halvemas seisukorras kui II korpuse omad. (ill 95–102)

Ill 95. I korpuse rõduaknad ja uks

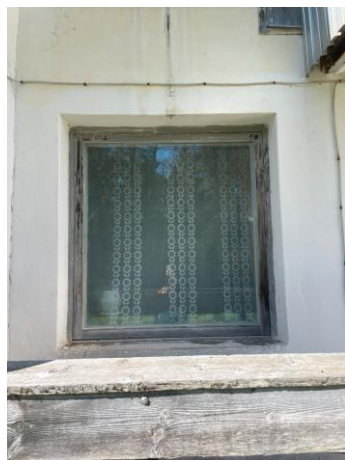
Ill 96. II korpuse aken rõdul

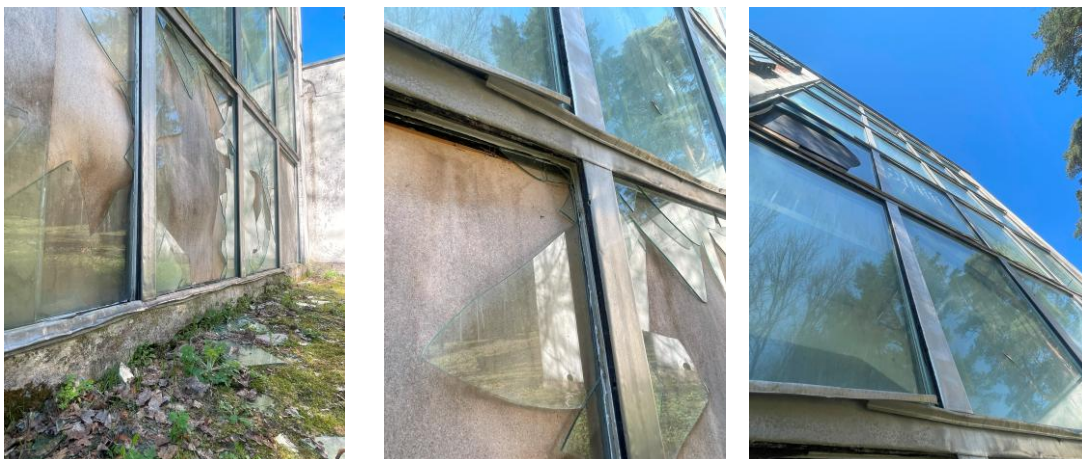
*Ill 97, 98, 99. I korpuse kõige suurem aken läbi 4 korrust, metallist aknaraam*

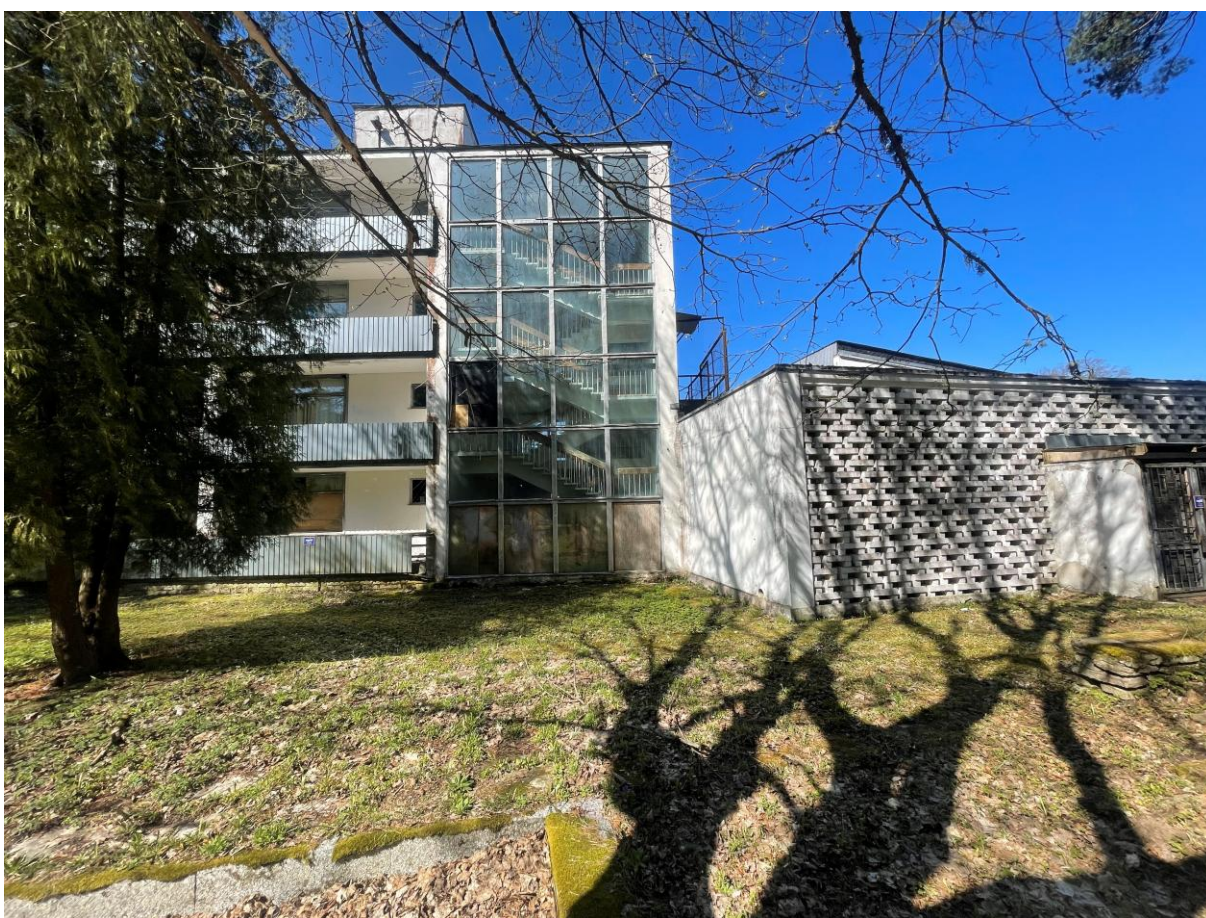
*Ill 100. I korpuse aknad. (pildistatud IV. 2025)*

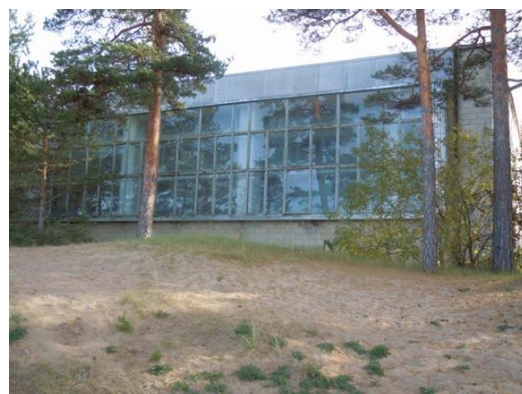
Purunenud akna efekt hakkas siin varem toimima, kuna see hooneosa jäi kasutusest välja enne II korpust. Basseinikorpuse mõned aknad on purustatud viimase kahe aasta jooksul (vt ill 103). Olukord on alates 2012. aastast muutunud, mida on võimalik kinnitada varasemate fotode põhjal (ill 104).

Ill 104. Basseini pilt<sup>63</sup> (2012)

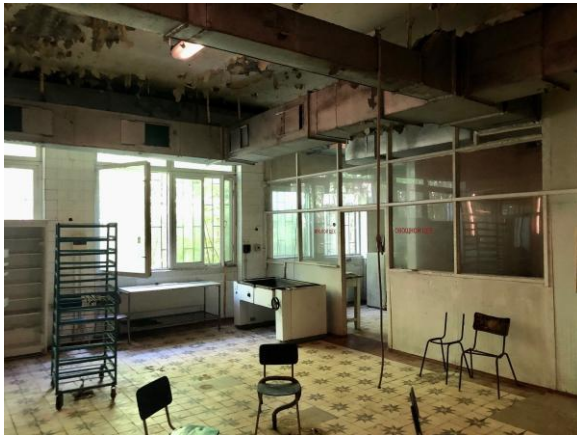
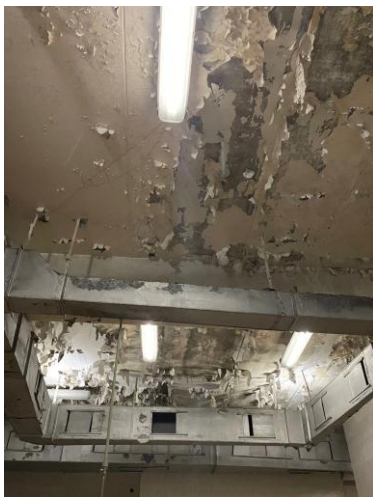
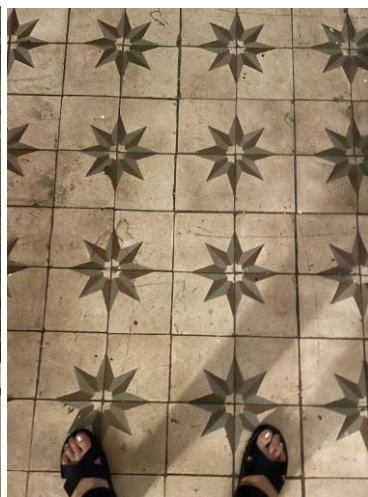
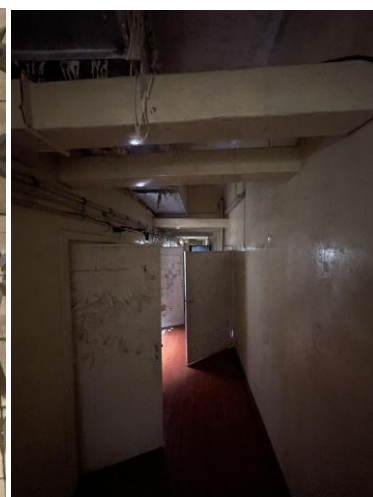
Illustratsioonide grupp 107. I korpuse interjäär, 1. korrus: teenindusblokk. Vasakult paremale:

I korpuse siseviimistlus on valgetes ja helgetes toonides. Kontrastina töötavad detailid ja kunagi kasutusel olnud mööbel. Näiteks I korpuse teenindusplokkis asub I korrusel kõrgekvaliteediline viimistlus: Moskva metroost hangitud marmor. Mis toodi Nõukogude perioodil Moskvast ja paigaldati suurema esinduslikkusega I korruse peasissepääsu fuajeesse. Sama marmorit on kasutatud trepikojas. Just selles korpuses asuvad monumentaalkunsti teosed. Kompleksi arhitekt Pärtel Tarvas tellis Eesti Riiklikust Kunstiinstituudist (ERKI) mitu sgrafiitotehnikas pannood, mis on täna hästi säilinud ja arhitektuuriliselt ning kunstiliselt olulised. Ruumide seisund on hinnatav rahuldavaks, kuid mitmed tsoonid, sh I korpuse elutube ühendavad koridorid ja läbikäigud, vajavad kiiremas korras põrandakatte vahetust. Teenindusploki söökla laekonstruktsioon on avariilises seisukorras, kuna tulekahju järgselt on

2. korruse saali kaudu toimunud pidev vee sissevool. Endises söögisaalis on näha värvikahjustusi seintel ja laes, mis vajavad puhastamist ja värvikihi uuendamist. Tsehhide ja teenindusploki ruumid, sööklaga seotud abiruumid, vajavad renoveerimist. Seinte ja lagede viimistlus on visuaalselt ja esteetiliselt tugevalt kulunud ning ei vasta tänapäevastele hügieeni- ja kasutusnõuetele. Soovitav on teostada sisepindade uuenduslik taastamine, lähtudes võimalusel hoone algsest materjalikasutusest ja viimistluse tonaalsusest. Teenindusplokki I korruse sööklaruumis hallitust tuleb eemaldada kuivmeetodite ja sobivate mikrobioloogiliste vahenditega. Vajadusel kahjustunud viimistlus eemaldada ja taastada hingavate materjalidega. Hallituse kordumise vältimiseks tuleb likvideerida niiskuse allikas ja taastada korrektne õhuringlus. Selles ruumis tuleb kontrollida konstruktsioonid pärast tulekahju ning leida probleemi põhjus. Vajadusel tellida teenindusplokki katuse, vahelae, konstruktsioonide kohta täiendav insenertehniline ekspertiis.

1. Tsehhisaal<sup>64</sup> 2. Tsehhisaal 3. Köögipõrand 4. Teenindusploki tsehhide koridor<sup>65</sup>

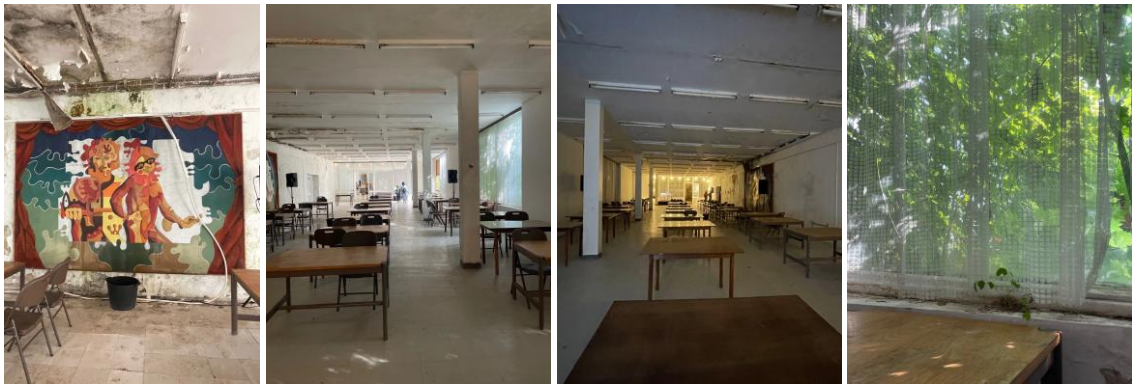
Illustratsioonide grupp 108. I korpuse interjäär, 1. korrus: teenindusplakk.  
Vasakult paremale: 1.2.3. Sööklaasal, 4. Sööklaali aken

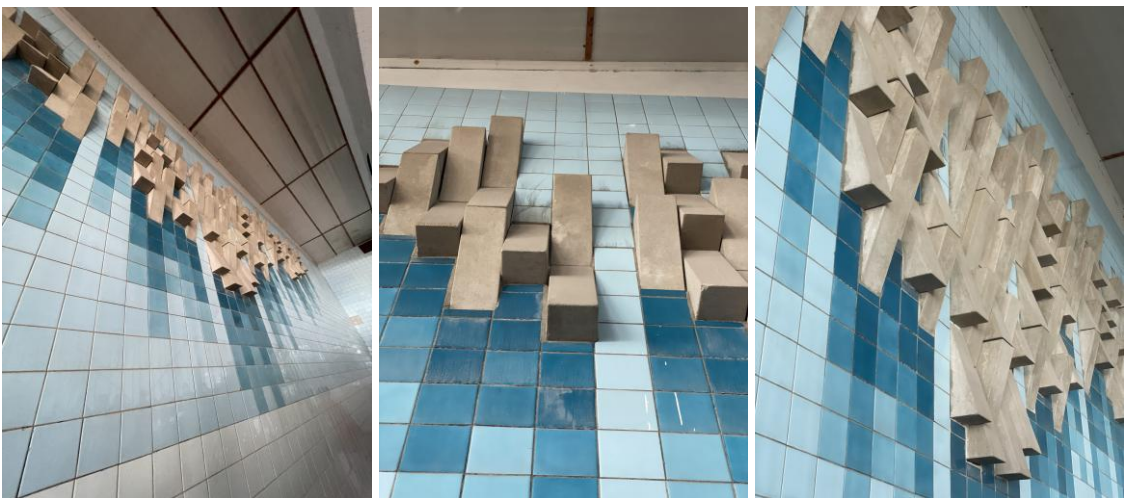
Ill 117. Autori pilt (VIII. 2024) Bassein, sein 1

Basseinikorpuse pannood on heas seisukorras, kuid vajavad puhastamist ja konserveerimist.

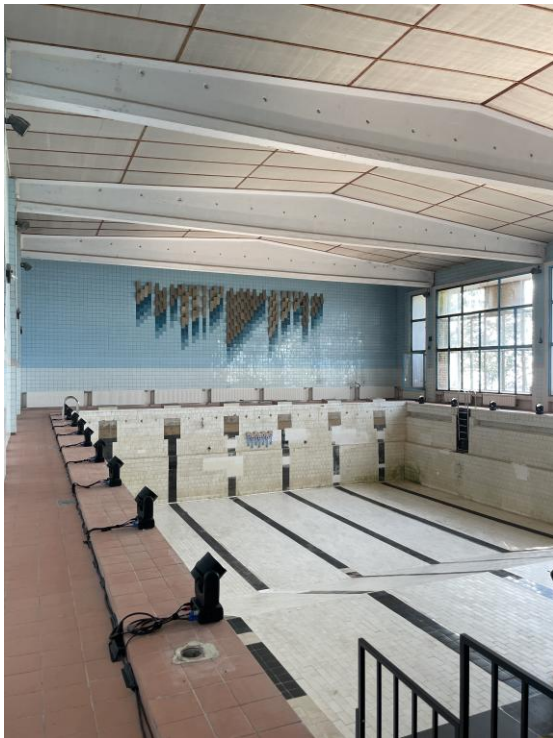
Ill 117. Autori pilt (VIII. 2024) Bassein, sein 2

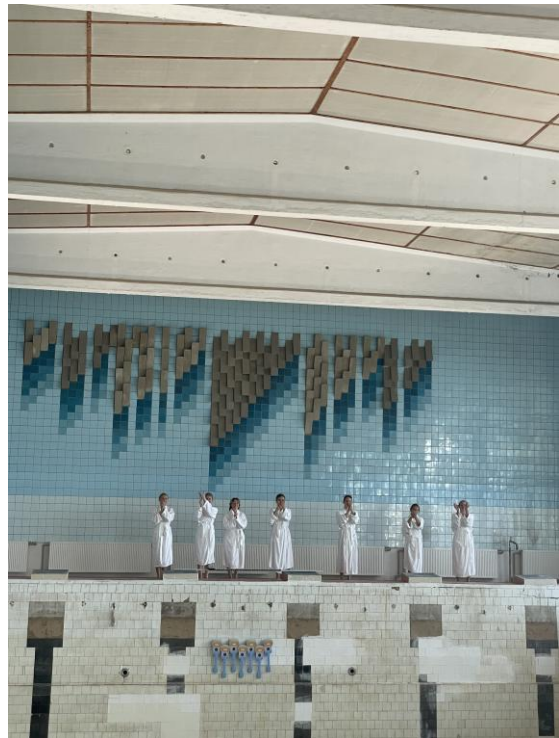
Ill 118. Autori pilt (VIII. 2024) Bassein, sein 2

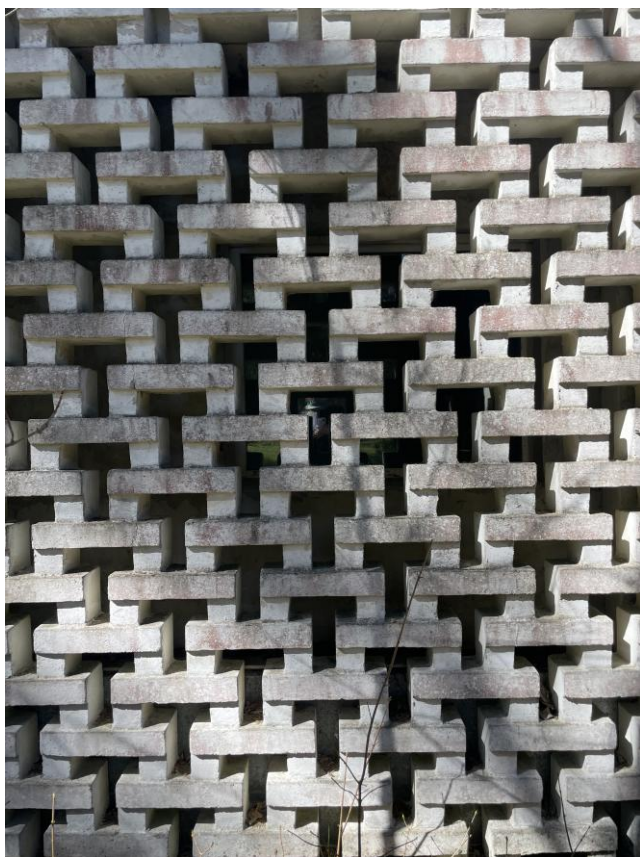
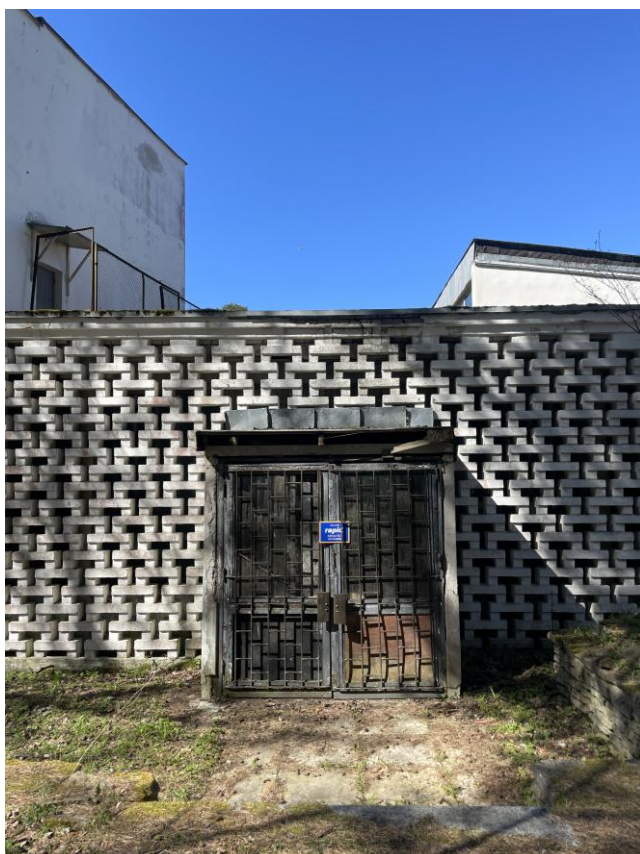
## LISA 11

Silikaattellistest I korpuse müür
