## **Kiska Mõisahoone**

Objekti aadress: Pärnu maakond, Lääneranna vald, Kiska küla

2024/2025 õppeaasta  
Arhitektuuri konserveerimise ja restaureerimise täiendkoolituse lõputöö

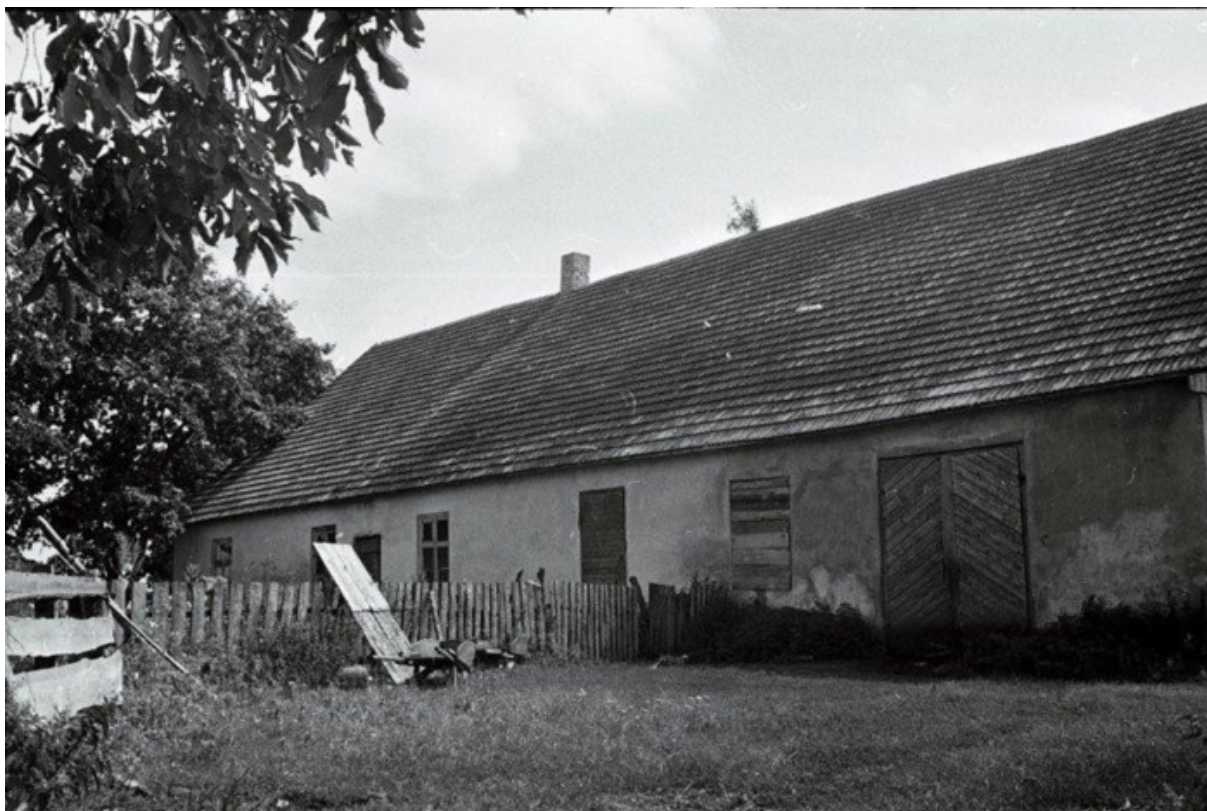
Pilt 1: Kiska mõisa tagakülg (põhja poolne): Veljo Ranniku 1970a.

Hoonet ennast on kirjeldatud aastal 1970 selliselt: Peahoone on väike ühekorruseline paekivi ehitis, mis kaetud hilisema (kodanlikust perioodist) viilkatusega, katteks laast, räästad kitsalt üleulatuvad. Viilud on kaetud püstlaudadega. Hoone aknad on keskmise suurusega ning 6- ruudulised, omavad kitsaid krohviääriseid. Hoonet on kodanlikul ajal asundustaluna kohati moonutatud. Hoonet kasutatakse osaliselt elamuna, osa on maha jäetud<sup>6</sup>. Kõrvalhooneid oli vähesel arvul, neist säilinud üksikud: Ait on väike krohvitud paekivist hoone, mille katus sisse langenud. Omab tugevalt eenduva ja astmelise profiiliga

räästakarniisi. Laut: on väike, krohvitud paekivist hoone, mis kaetud üleulatuvate räästastega viilkatusega, katteks laast. Park: on väike, mõned hästi valitud vabalt paigutatud puudegrupiga peahoone ees ja pargi äärtel. Valitseb saar, tamm ja eksootiline hobukastan. Pargi seisund rahuldav.

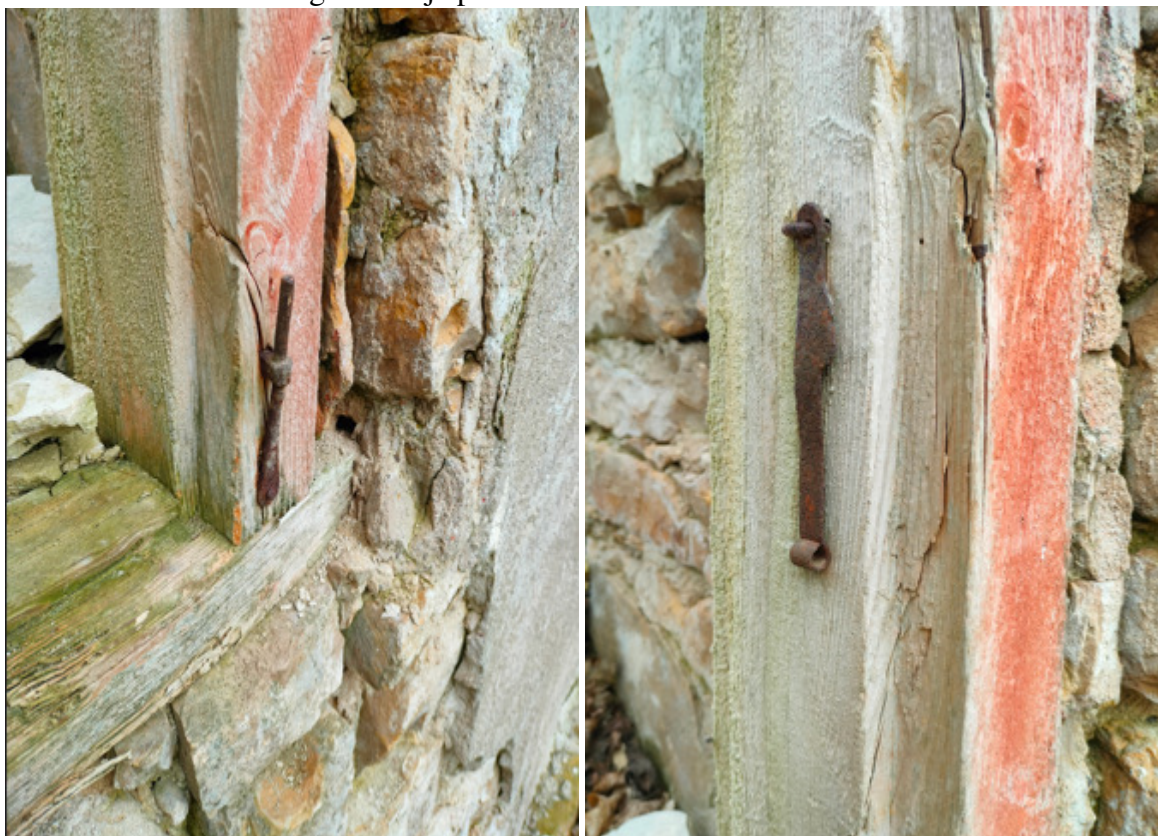
Pilt 16. Ülemine aknapiidepuu ja ka aknaava sillus

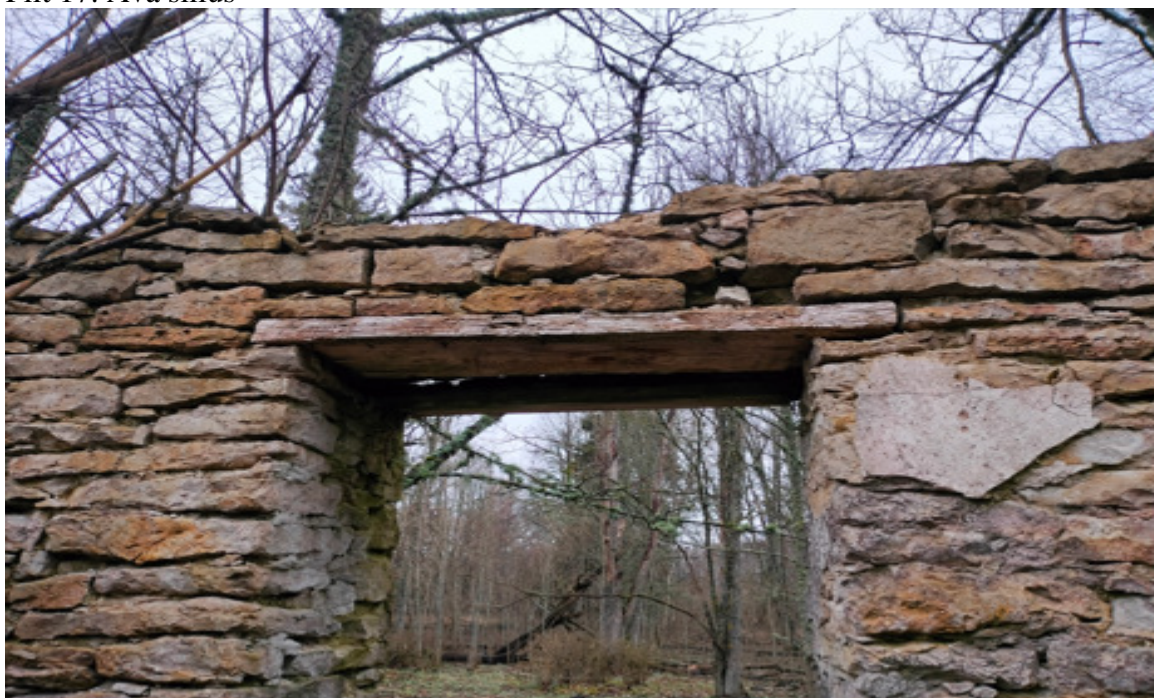
Hoone põhja poolne, ehk siis maanteelennuvälja poolsest küljest on enamjaolt säilinud eluhoone osa ja aida osa on täielikult hävinenud, on ainult aimata aida piirjooni veel maas lamavatest müürijäänustest. Kahjuks on aida osa müürid kellegi poolt ära veetud. Antud seinal on vundamendi eenduv osa nähtav ainult ida poolse hoone välisnurga juurest, ülejäänud vundamendijoonest on mattunud maha langenud puulehtede ja muu kihistuse alla. Seinas on enamjaolt säilinud kujul veel alles kolm aknaauku, kus on näha, et ülemine horisontaalne aknapiit on paigaldatud avasse hoone müüride ladumise ajal ja toimib ka sillusena (lisa pilt 16). Lisaks on seinal osaliselt säilinud ka kaks ukseava kohta, millest aida poolsemal aval on ka üsna hästi säilinud puidust sillus (lisa pilt 17). Kõige aida poolsemal aknaaval veel säilinud vertikaalsed aknapiidad ja ka ülemine horisontaalne aknapiit, mis ka silluste eest. Sein ise jällegi laotud nii-öelda kahe kihilisena, sirgem paekiviserv seinaga ühte tasapinda, ning kahe kivirea vahele tekkinud õõnsus on täidetud väiksemate kivitükkidega ja lubisegumördiga. Sein paksus varieerub 560- 620mm vahel ja väljas pool paaris kohas säilinud krohvilaigud, mis peagi maha pudenes. Sein vaadeldes märkan ka hoonest ca 4 meetri kaugusel, suunaga maanteelennuvälja poole vana kaevu (lisa pilt 18), mis maapinnaga ühes tasapinnas ja näha peakivist laotud kaevuseina ja kaevu sügavus ca 1m.

Pilt 18. kaev
