# KRUUSIAUGU TALU

**Kruusiaugu talu**

Kruusiaugu, Saastna küla, Lääneranna, Pärnumaa

Arhitektuuri konserveerimise ja restaureerimise täiendkoolituse lõputöö

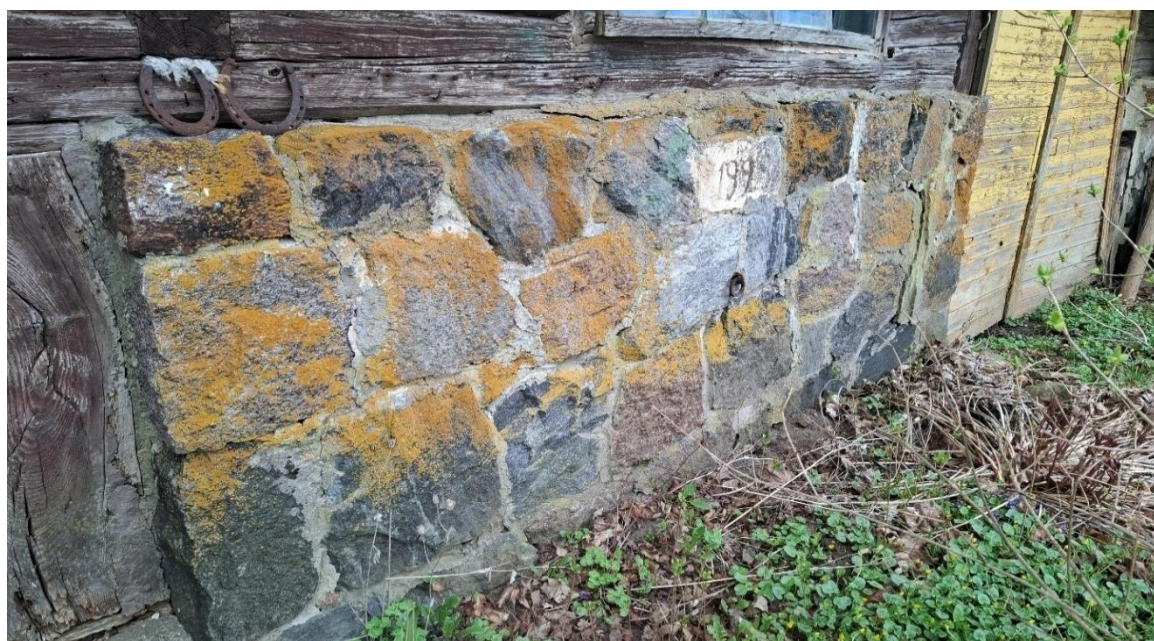
15. Rehealuse vundament Allikas: Erakogu

Piirkondlike ehitustavadega tutvununa ja vaadeldes uuritavat hoonet siis leiab väga palju sarnasusi lähedal asuvate ehitistega. Tavapäraselt olid majandus- või loomapidamisruumid väga kõrgete soklitega. Nii ka antud hoonel, milles on kasutatud suuri tahutud maakive. Sokli maakivi osa algab pinnase seest ega ole aru saada, kuidas on lahendatud vundamendi alumine osa ehk kandeosa. Väljapoole on sätitud kivi sirge osa ning sokli ladumisel on hoitud tasast joont ning kindlasti pole kasutatud ümaraid maakive. Kivide vahelisi vuuke on hilisemal perioodil uuendatud tsementi sisaldava seguga. Ühel sokli kivil on kirjas ka talu ehitusaasta arv (Pilt 16.).

Maja nurk on uuesti laotud tuhaplokist ja silikaattelistest ning sellega on ära toestatud ülemine palgiosa ja katusenurk. Sokli maakivi ja sisemise paekivi müüride vaheline osa on täidetud kiviklibuga. Lagunenud osas on näha maakivi paksus ja sellega selgub maakivi otstarve antud soklis, mis on rohkem välise ilme kujundamine. Sokli paksus on umbes 50 cm. Sokkel vajab põhjalikku uuendamist. Sokli alumine osa, mis jääb alla pinnase piiri, tuleks valada joodi betooniga taldmiku põhimõtte saavutamiseks. Koos püsiv laotud maakivi tuleks võtta lahti ja märgistada ning koos lagunenud maakiviosaga taastada uuesti. Kahe müürivaheline osa tuleb täita ja tugevntada tsemendi põhise müüriseguga. Sokli ülemisse serva tuleb valada peidetult müürivöö palkseina kande taluvuseks. Lagunenud maja nurka ei soovita taastada, samasuguse materjali puudumise tõttu. Soovitan võimalusel kasutada selle maja nurka valgusallika lisandamiseks ning suurema valguse sissepääsemiseks rehealusesse. Kõik sokliosad tuleb puhastada ja pesta.

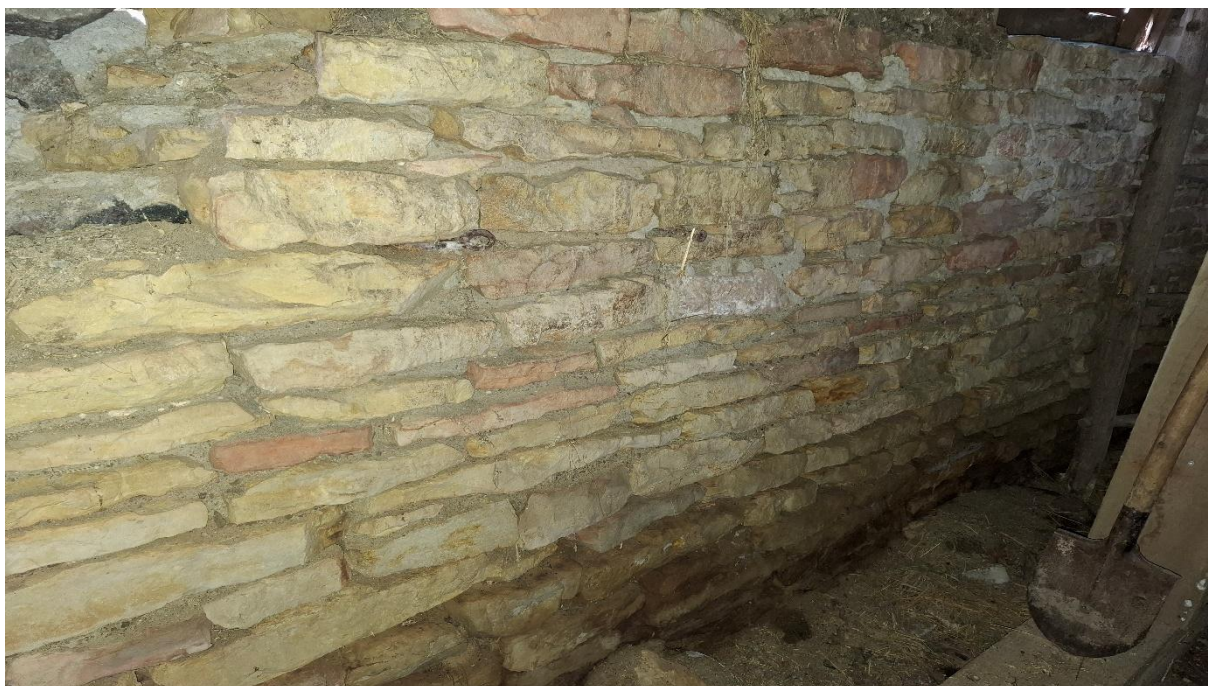
Seestpoolt on sokkel kaetud paekivi müüriga. Ladumisel ei ole hoitud korrapärasest joont ning kivi paksused on erinevad. Müürimördiks on kasutatud lubjasegu (Pilt 17.). Mõlemalt poolt ulatub sokkel seina keskosast kõrgemale.

17. Sokli siseosa laotud paekivist Allikas: Erakogu

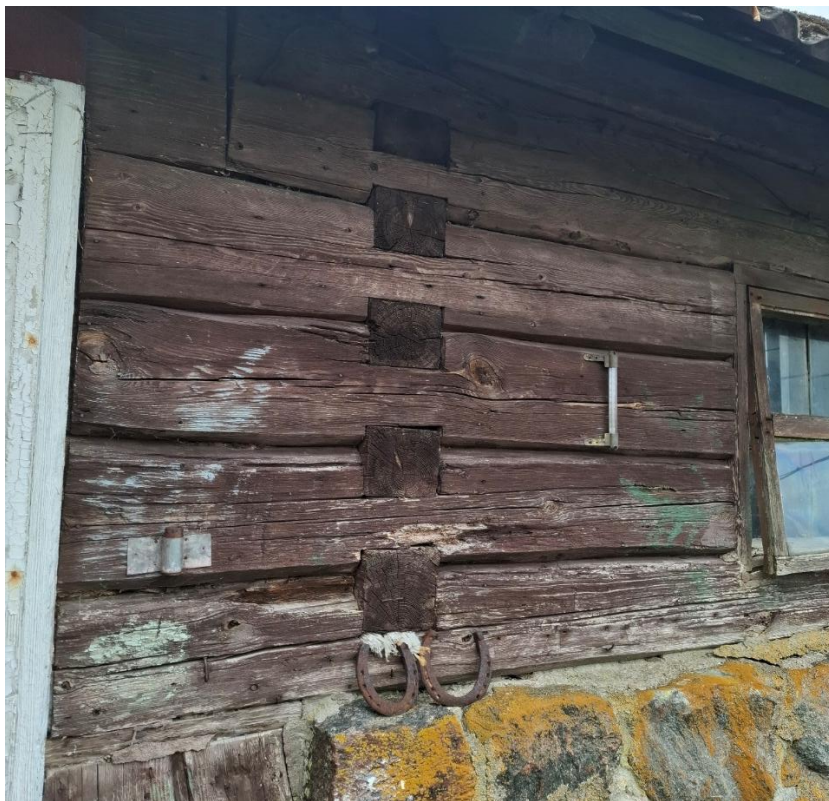
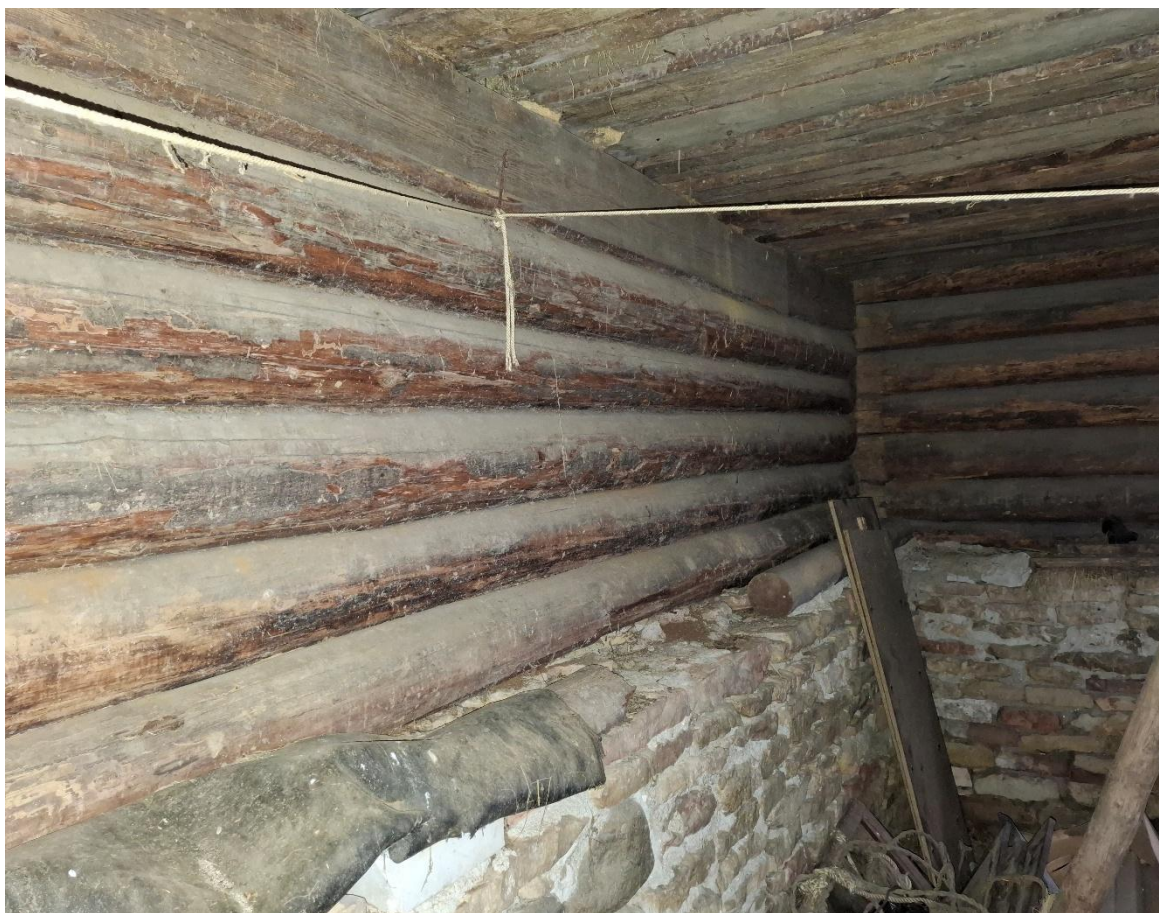
19. Rehealuse palgiosa väljastpoolt koos vundamendi äärega Allikas: Erakogu

20. Rehealuse palgi sisevaade ning vundameni-seina paekivi osa Allikas: Erakogu

Ehitustava kohaselt jäati palgid viimistlemata, piltidelt on märgata pruunikat tooni palgi välisosas, siis see on hilisema ajajärgu viimistlemise üritus, kaitsmise eesmärgil. Palgivahede tihendamise materjali küllust on keeruline leida ning selle töö sooritus jääb hetkel kaheldavaks, kuigi palgivahed läbi ei paista. Palk on asetatud otse kivimüürile ja kogu kivimüüri ulatuses on palgi alumine osa mingil määral kahjustunud. Puudub niiskustõke. Ühes sein osas leidub väga kahjustunud palk ning koputades seest tühi. Tegemist on ilmselgelt puidukahjuriga ( Pilt 21.).

Kogu seina palgiosa tuleks võtta lahti sokli tugevdamiseks, müürivöö valamiseks, hüdroisolatsiooniks, kahjustunud palkide vahetamiseks, asetuse korrastamiseks ja palgivahede tihendamiseks. Kõik seina osad tuleb puhastada ja pesta. Viimistluseks väljastpoolt soovitan kasutada raudsulfaadi.

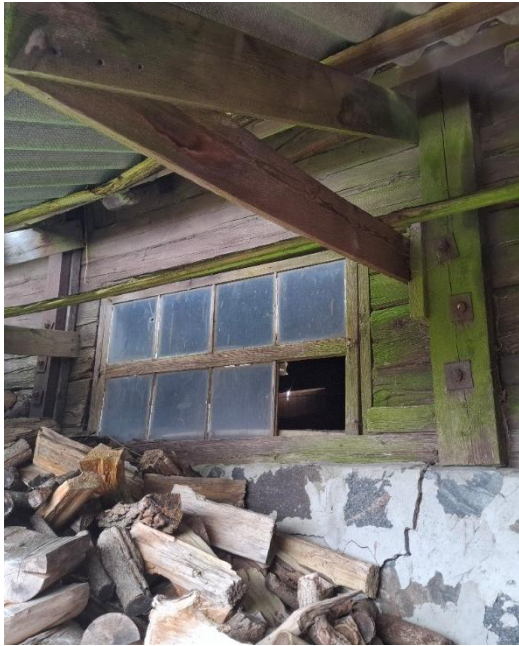
Palgi välisnurgad on tehtud lühinurk seotisega ning palkseina üksteise pealhoidmiseks või vajumise takistamiseks on teatud ajahetkel metallpoltidega kinnitatud vertikaal prussid (Pilt 22.) Sein on kohati vajunud tugevalt kaardu (Pilt 23.).

22. Vertikaalprussid Allikas: Erakogu

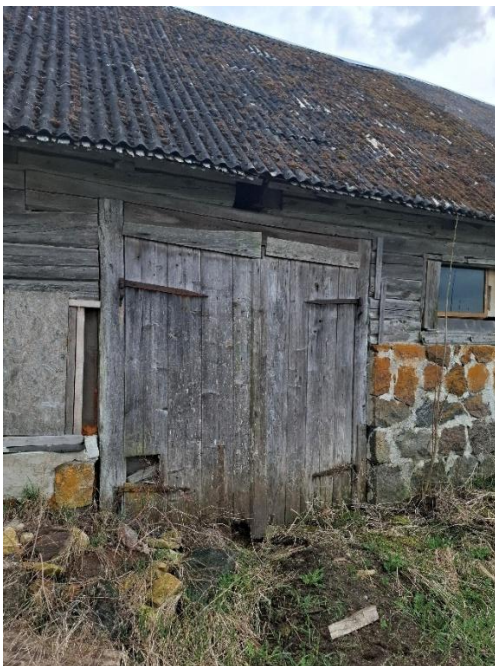
Rehealusel on kaks suurt ust vastastikku ning toetatud tenderpalkidega (talu plaan lk15). Tenderpalkide vahele on asetatud horisontaalpalk. Mõlema ukse lähedal asuvad palgiosad on ajas deformeerunud ning vajavad ümberkorraldust ning tugevdamist (Pilt 23.). Lisaks on kandekoormuseks ukse horisontaalpalgile asetatud metalltala, mis on kande konstruktsiooni osaks ajutisele laele rehealusel osal (Pilt 24.). Selline koormustaluvus ei vasta kindlasti tänapäevastele nõuetele ja ei ole ohutu ning vajab ümberkorraldamist.

23.Ukse tenderpalgid ja palgi asetuse Allikas:Erakogu

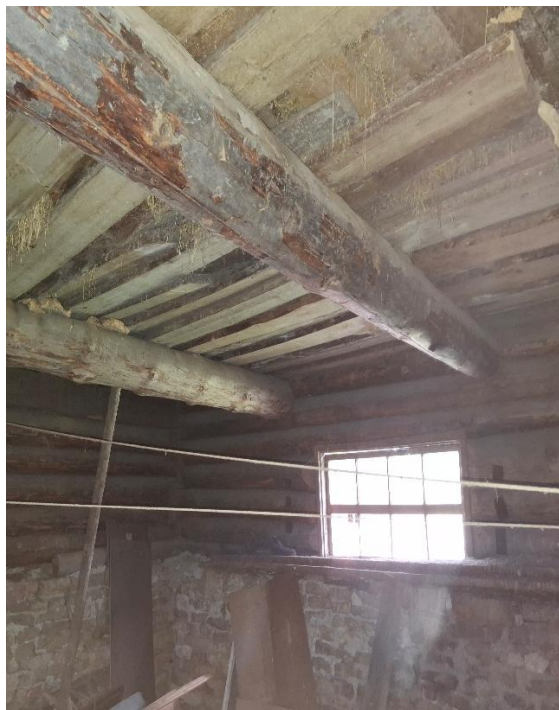
Välisseinad on omavahel ühendatud aampalkitega, mis on tapitud seina sisse. Palgid on toetatud ajutiselt sissevajumise ohu tõttu (Pilt 25. ja 26.).

25. Aampalgid Allikas: Erakogu

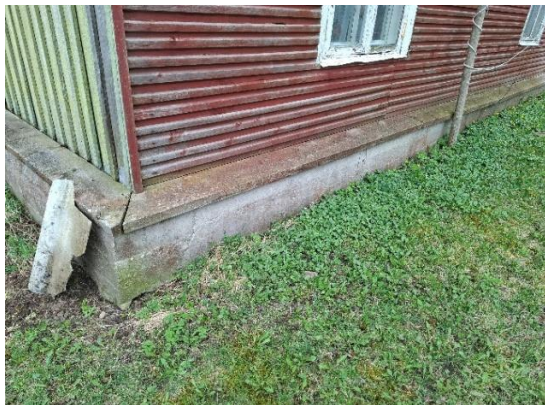
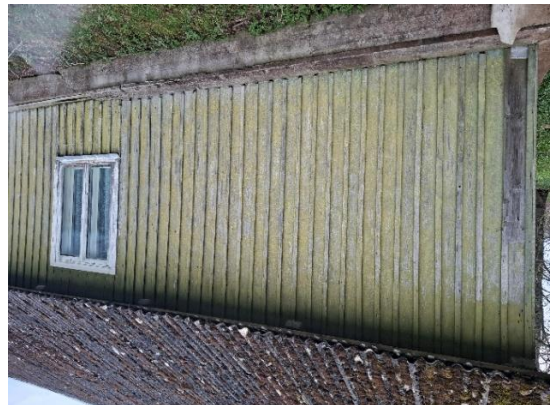
Elumaja vundament on madal(30 cm), tänase seisuga pealt näha betoonist (Pilt 35. ja 36.)

Algupäraselt on vundament ehitatud paekivist ning hilisemas faasis, kui minu vanaisa ostis talu(1957), siis oli ilmselt vundamendi olukord kehv ja oli tugevnduse ning kestvuse mõttes sunnitud valama vundamendile uue betoonist välistugevnduse kihi. Aastaarv on kahjuks

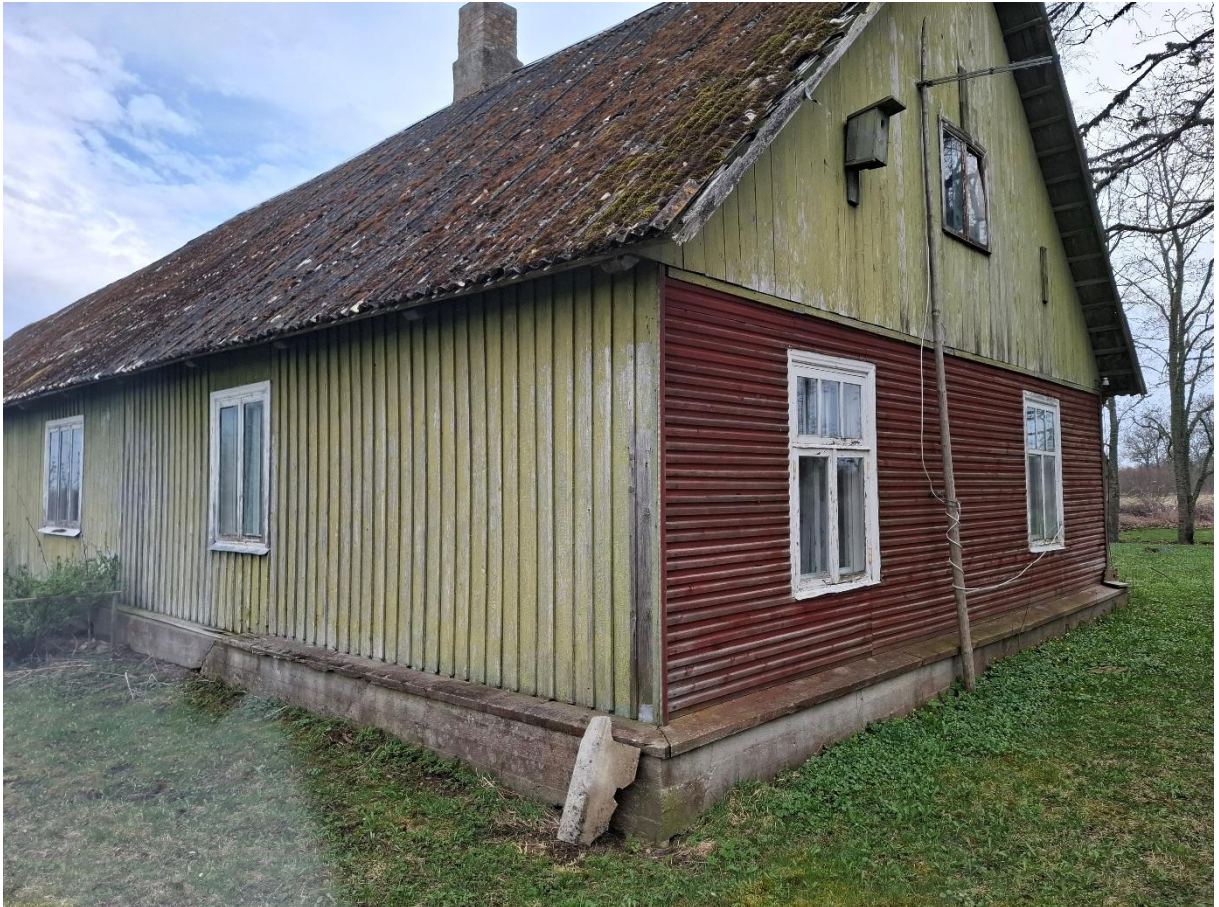
38. Erinevad laudisekasutusviisid Allikas : Erakogu

Pildi pealt saame suurepärase ülevaate voodrilaudade kasutamisest ja erinevusest. Punane voodrilaud on poolpunn horisontaalse paigaldusviisiga ning roheline on kahte eri tüübi laua kasutusviisiga vormistatud vertikaallaudis. Otsakelbas on kasutamata jäetud kitsamad lauad ning seejärel on ilmelt siledam ega ole nii struktuurne. Laudiste pinnaste vaatlemisel saab aimu, milline on vanem ja võib pärineda algusaegadest. Teiseks kindlaks teadmiseks on, et punase laudise olen ise paigaldanud 25 aastat tagasi. Ilma hoolduseta seisnud lauad on hästi säilinud ning mõlemast versioonist saaks hea tulemuse. Kui vana on roheline? (Pilt 39.)

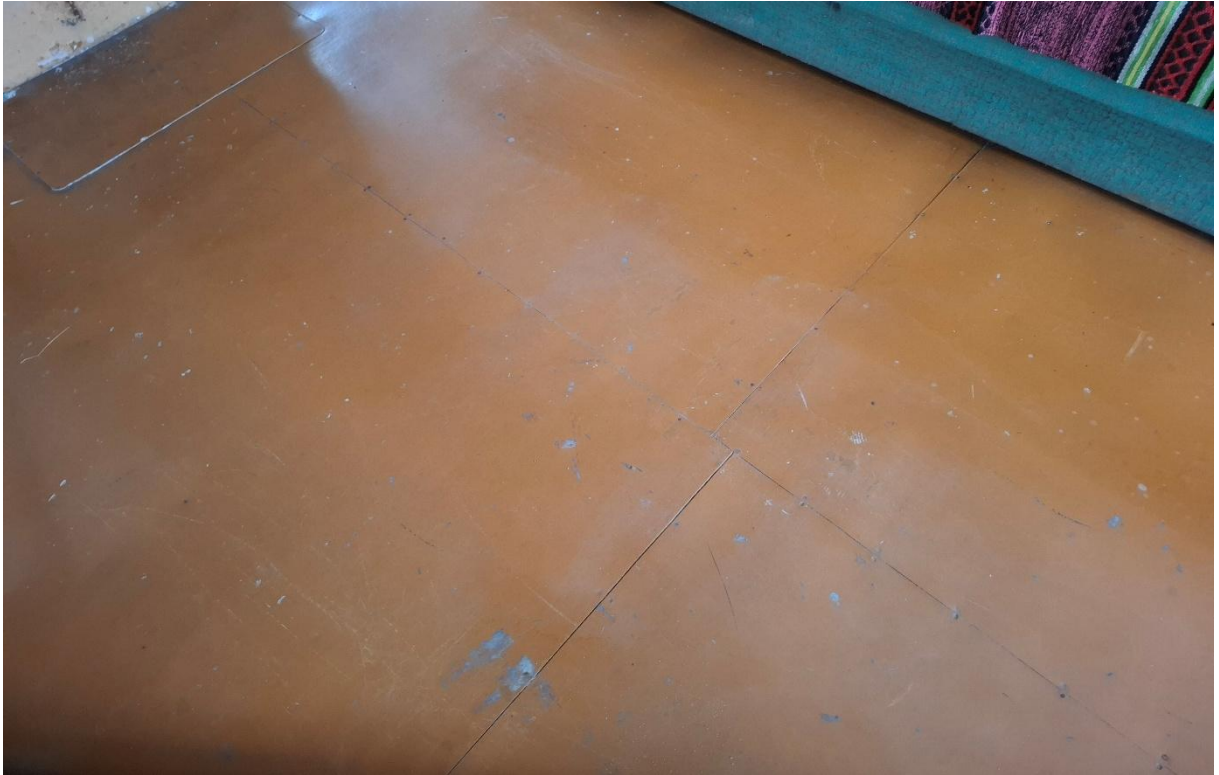
Elutoa ja tubade põrandad on löödud papi ja naeltega kinni ning ei ole vaadeldav, mis asub põranda all või mis olukorras need tänaseks on säilinud (Pilt 40.)

40. Elutoa põrand Allikas: Erakogu

Esialgu ei ole tubade põrandates midagi väärtuslikku ega kahjulikku. Tulemust võib muuta papi eemaldamine, mis võib tuua esile põrandate suuri niiskuskahjusid. Soovitan võtta üles lihtsasti eemaldatav papp ning kontrollida olukorda põranda konstruktsioonis. Võimalusel paigaldada uus põrandalaud. Muudetud on köögi ja koridori põrandakatet. Need on valatud 60-datel betoonist ja jäetud viimistlemata kattematerjalidega (Pilt 41.)

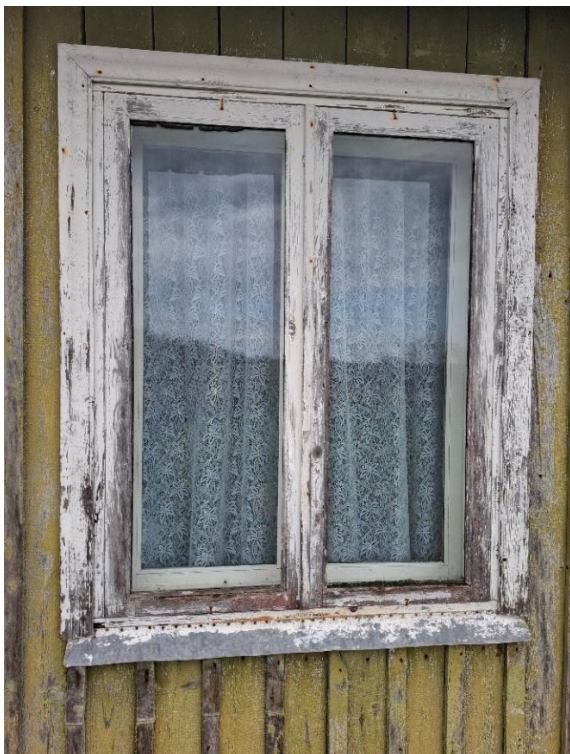
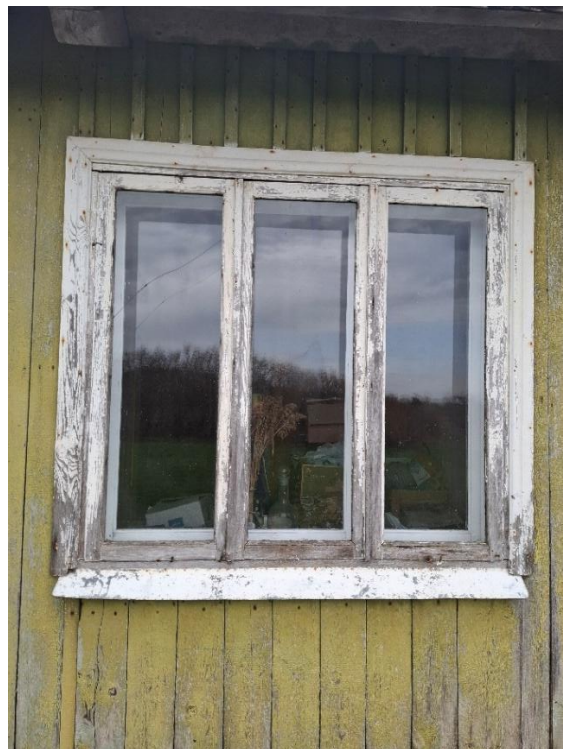
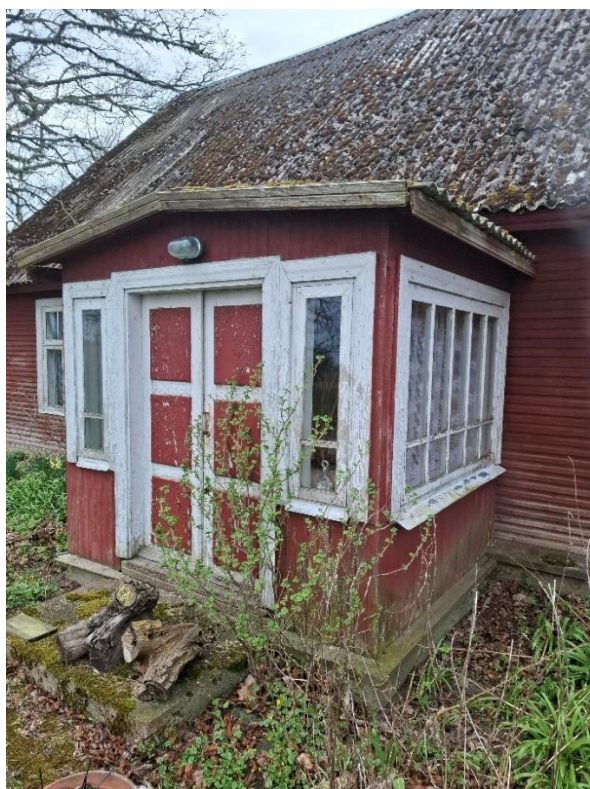
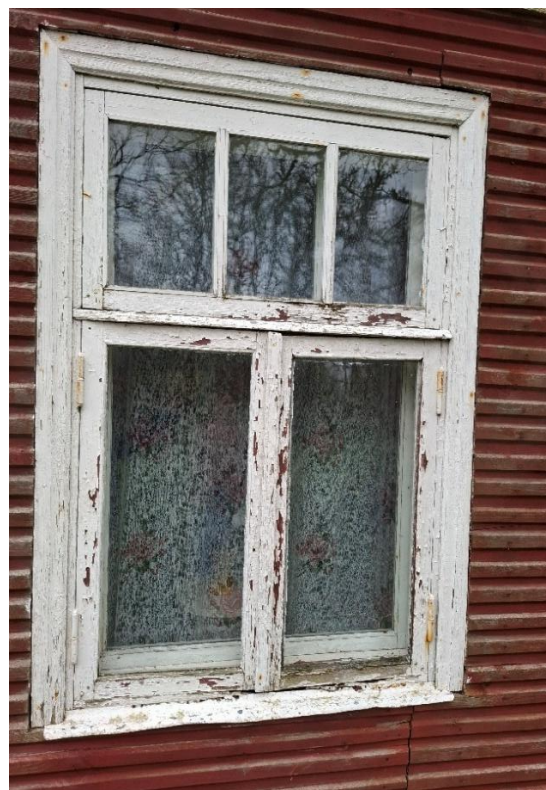
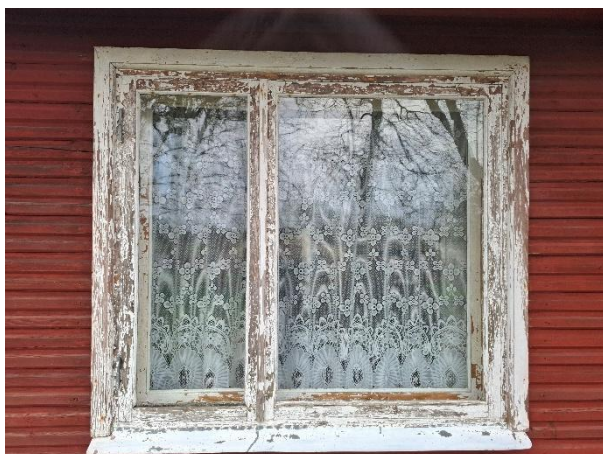
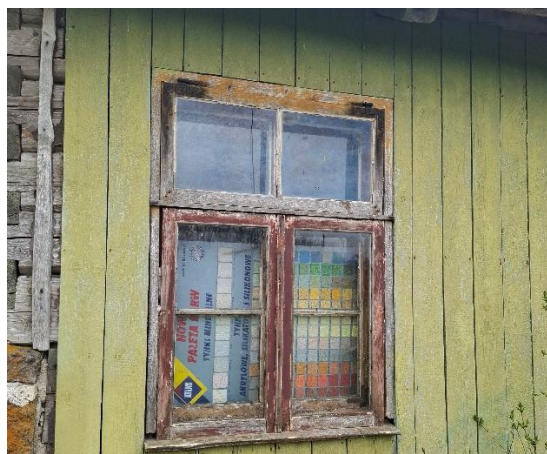
Aknaid leidub majal erinevas mõõdus ning erinevas vormitüübis. Põhjuseks on 1960-ndate alguses teostatud maja uuendus ning tugevdamise ehitustööd. Seoses sellega on tõstetud aknaid ümber ja köögi akent suurendatud. Juurde ehitatud veranda koos akendega (Pilt 44., 45., 46., 47., 48., 49.).

Kui uurida aknaid lähemalt, siis ühed aknad on vanemad ja algupärasemad piirkondlikule aknakultuurile ning need on paigaldatud elutoa ehk juurdeehituse seintesse. Kui aknaplekkide paigaldusviis viitab tehniliselt ühesugusele käekirjale, siis pakuks, et ka uuemad aknad on paigaldatud samal ajahetkel. Tõestab akende eri vanust ja võimalust, et osaliselt on aknad algupärased ning vajaksid säilitamist. Aknaid ei ole kaua aega hooldatud. Kõik aknad tuleb puhastada puupuhtaks ning viimistleda traditsioonilisel viisil.

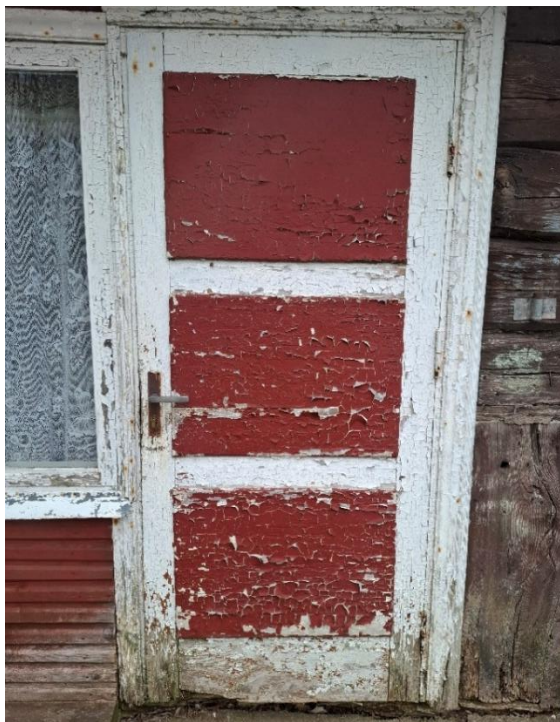
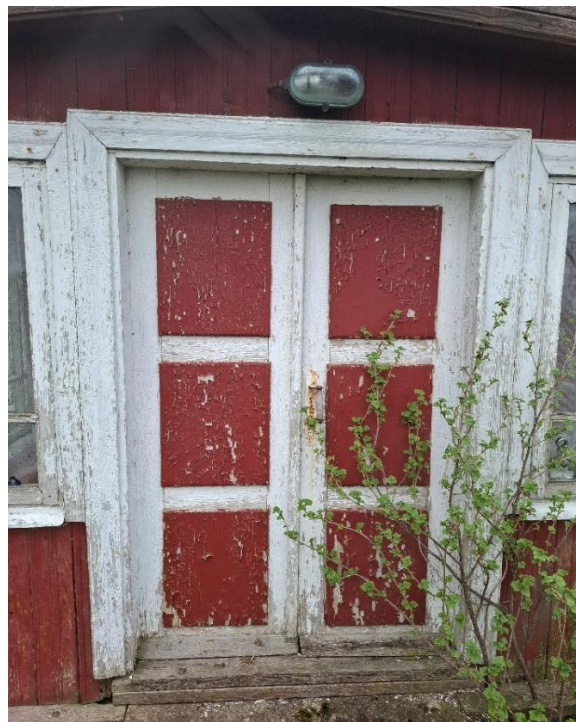
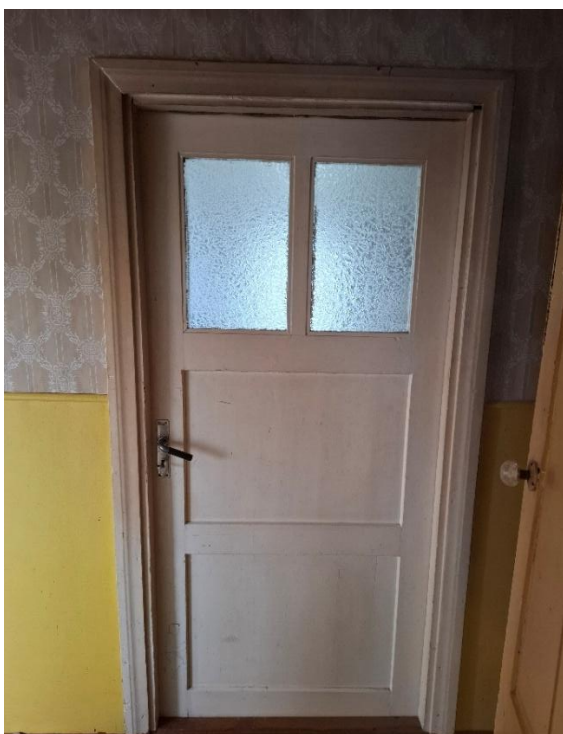
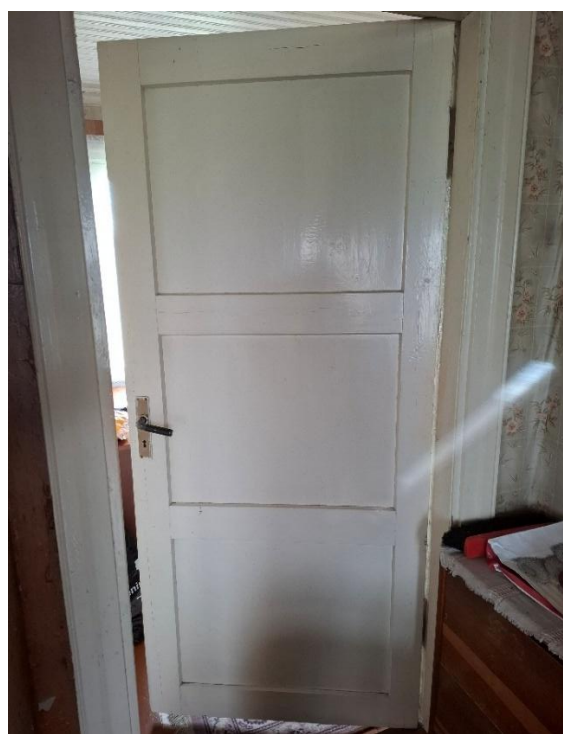
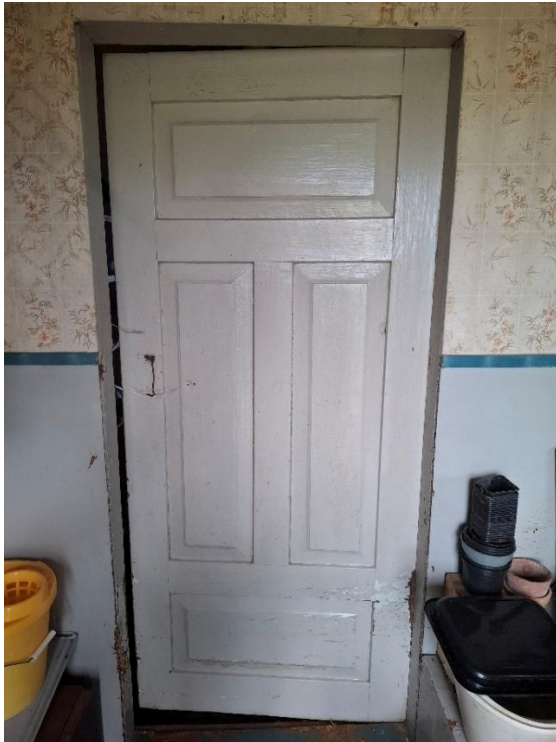
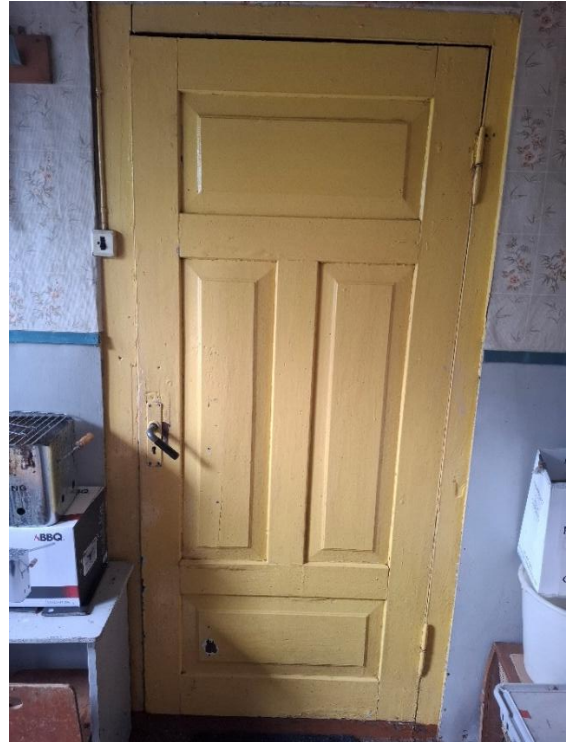
Majal on üks välisuks ja veranda uks. Välisuksed on kolme tahvliga puituksed, mis väärivad taastamist, kuna on jälgendatud ehitustraditsioonilisi uksi ning vanust on neil 65 aasta ringi. Tegemist säilinud ustega. Hetkel olev värvilahendus tuleb eemaldada ning kasutada algset lahendust (Pilt 39.). Viimistleda traditsioonilisel viisil. Kõik muud uksed on siseuksed. Siseuksed on erinevat tüüpi ja eri värvilahendusega. Kõik siseuksed on hästi säilinud ja peaksid olema pärit 1960-ndatelt aastatelt. Jälgendatud on piirkondlikku ehitustava ning kindlasti peab säilitama ja taastama siseuksed. Värvitud on õlivärvidega. Puhastama peab puupuhtaks ning seejärel värvima traditsioonilisel viisil. (Pilt 50., 51., 52., 53., 54., 55.).

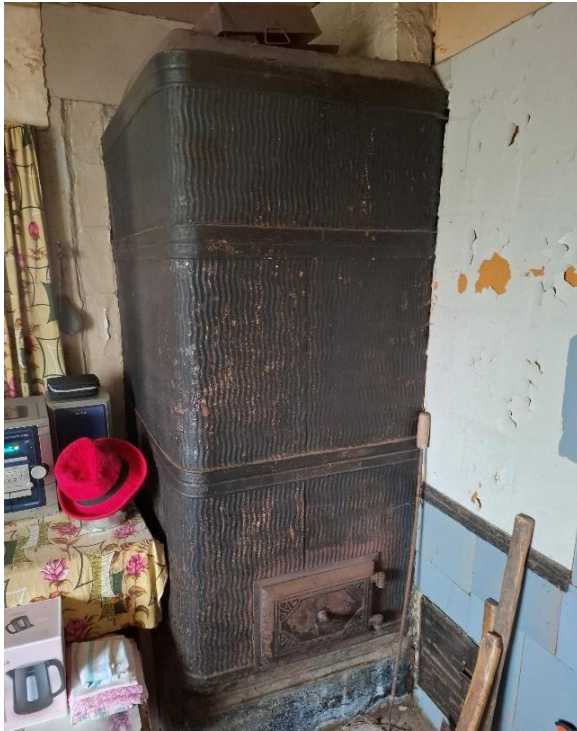
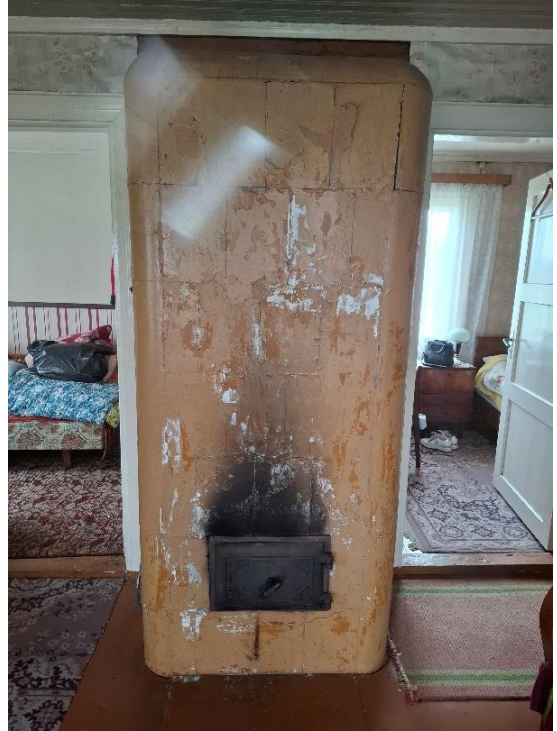
Kõik küttekolded ning eeldatavalt ka korsten on ehitatud vahetult peale talu ostu 1957 aastal. Majas on kaks ahju ja kaks pliiti ning üks korsten. Kasutuses mõlemast üks. Üks pliit asub pesuköögis ja ei ole ammu kasutatud. Ei täida enam eesmärki ja tuleks välja lõhkuda. Kasutusest kõrvale on jäätud ka köögis asuv ahi, töötav, aga vajadus puudub. Ehitatud eelkõige toidu valmistamise ning küpsetamise eesmärgil. Tavalisest kogukam. Kõige väärtuslikum on elutoa ahi, mis tagab soojuse majja. Toimib väga hästi. Kaetud potikividega. Pea sama väärtuslik on oma omadustelt ka köögi pliit. Esineb tõmbeprobleeme peale väikest vahepealset remonti. Kaetud potikividega. Pinnapealselt vajaksid mõlemad küttekolded uuendamist (Pilt 56., 57., 58., 59.). Kõikide küttekollete peale on üks ühelõõriline korsten. Katuse ja korstna vaheline sõlm on ebakorrektnene ning vihma sajab sisse. Korstna laotud telliskivi näeb pinnapealselt halb välja ja vajab puhastamist ning lekete kontrollimist. Soovitan korstna katta täielikult krohviga, et tagada kindel tuleohutus ning suitsuleke.

56. Köögi ahi küpsetamiseks Allikas: Erakogu

57. Elutoa ahi Allikas: Erakogu

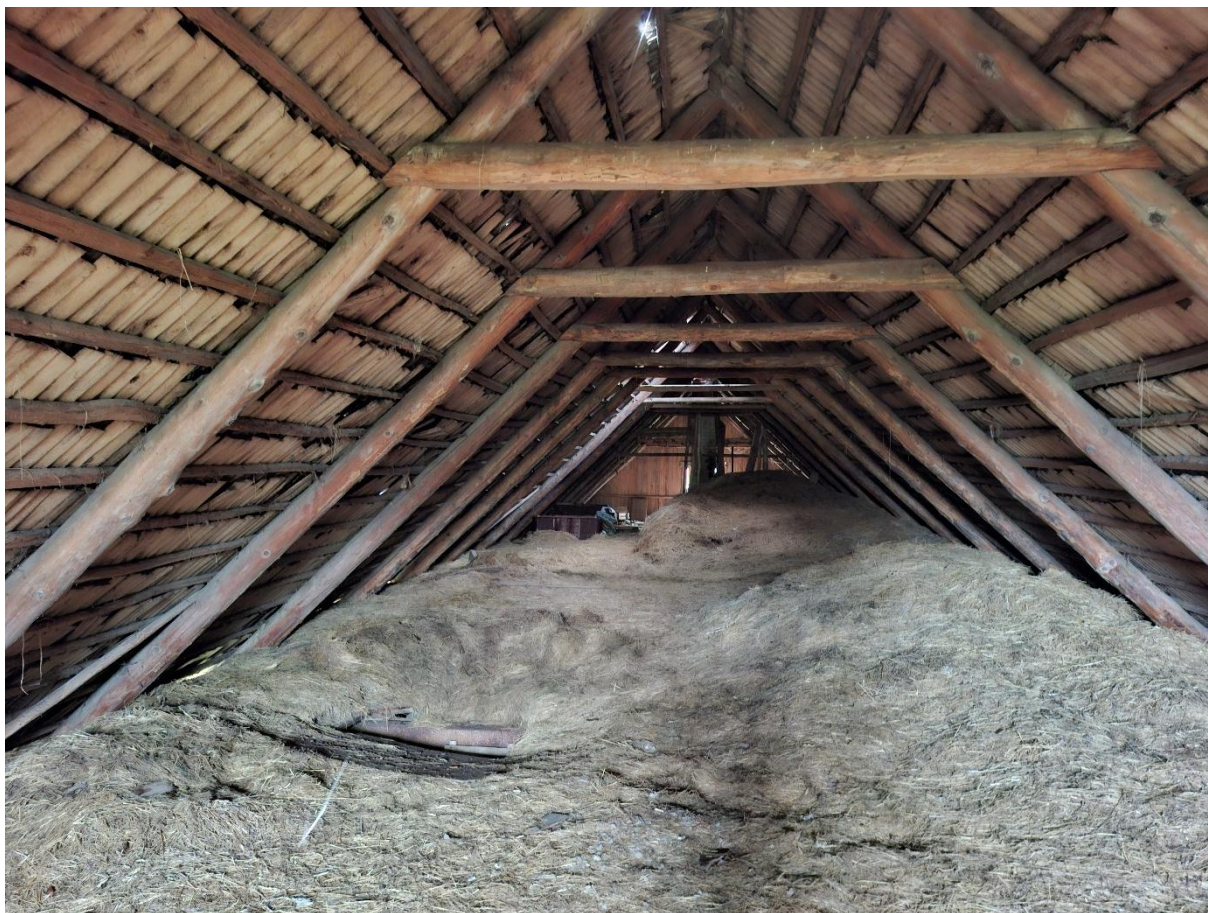
60. Pööningu vaade Allikas: Erakogu

viivast pääsust üles, siis koheselt hooman selle talu väga pikka olemust (27m). Milline laiuv vaade ühest maja otsast teise. (Pilt 60.)

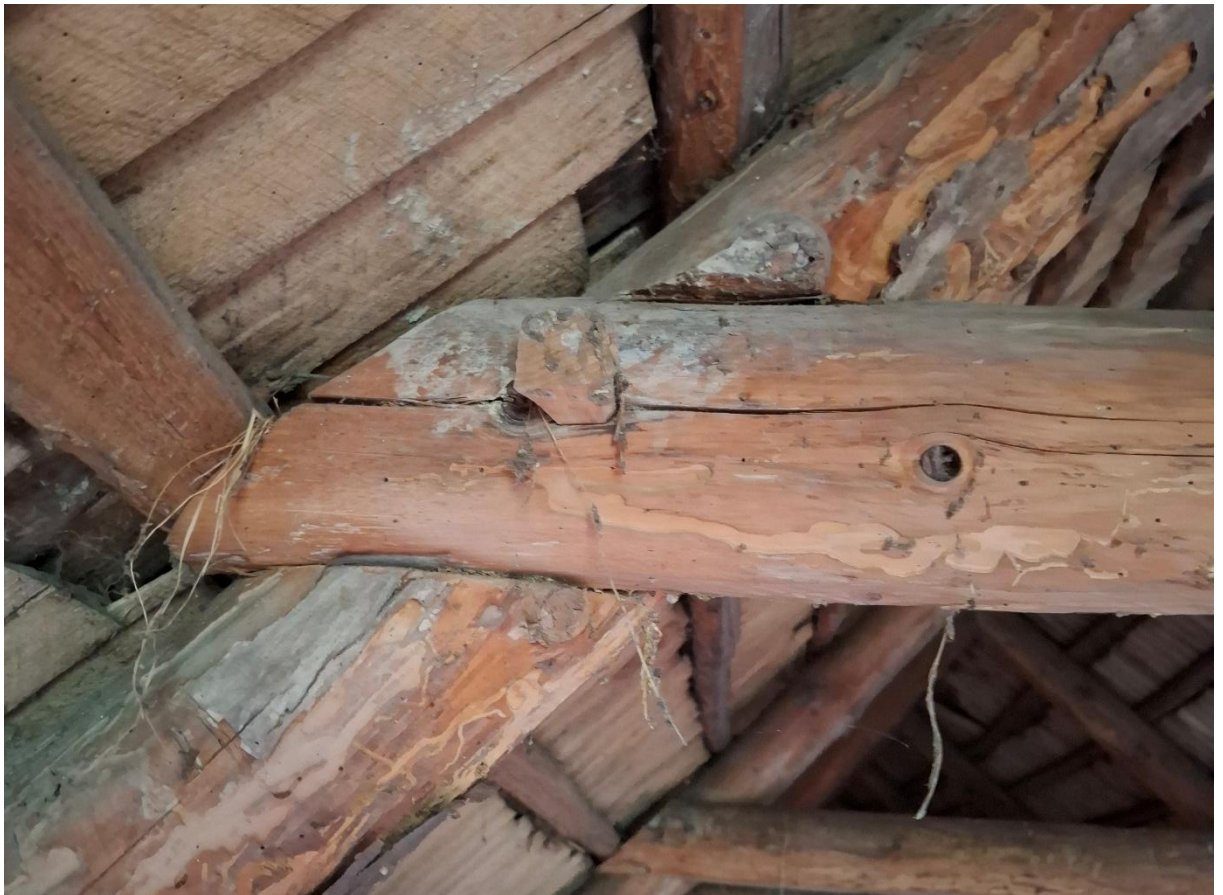
61. Tapitud ja puupunniga kinnitatud sarika sõlm Allikas: Erakogu

Silma hakkavad talu ümmargused väga hästi säilinud katuse sarikad. Mitte kusil ei näe vajumisi ega sõlmede kaheldavaid kinnitusotsi. Sarikate ühendamiseks on kasutatud minu hinnangul ainult tappimistehnikat ja puupunne, mis on läbipuuritud kahest ristuvast sarika palgist ning kinnitatud puupunniga. Sarika materjal on okaspuu, mänd (Pilt 61.). Kõik sarikad tunduvad olema sirged ning kergelt tahutud katuseroovituse paigalduseks sirgemaks.

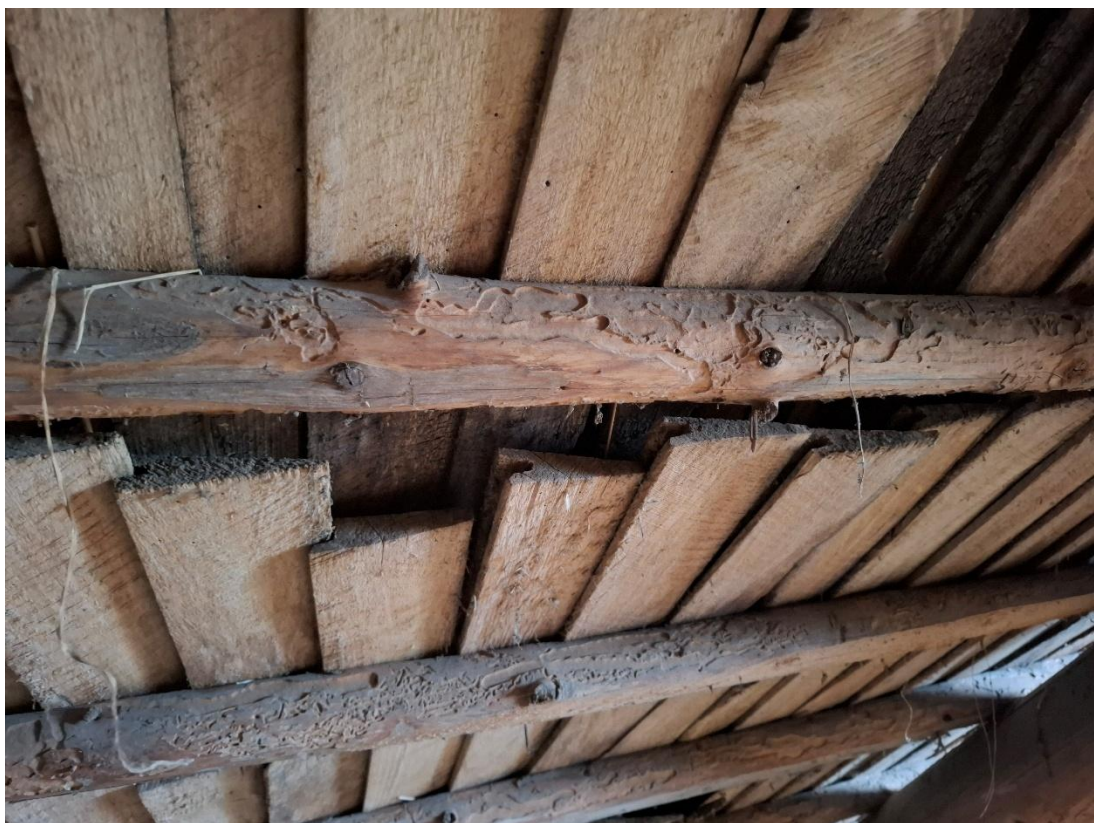
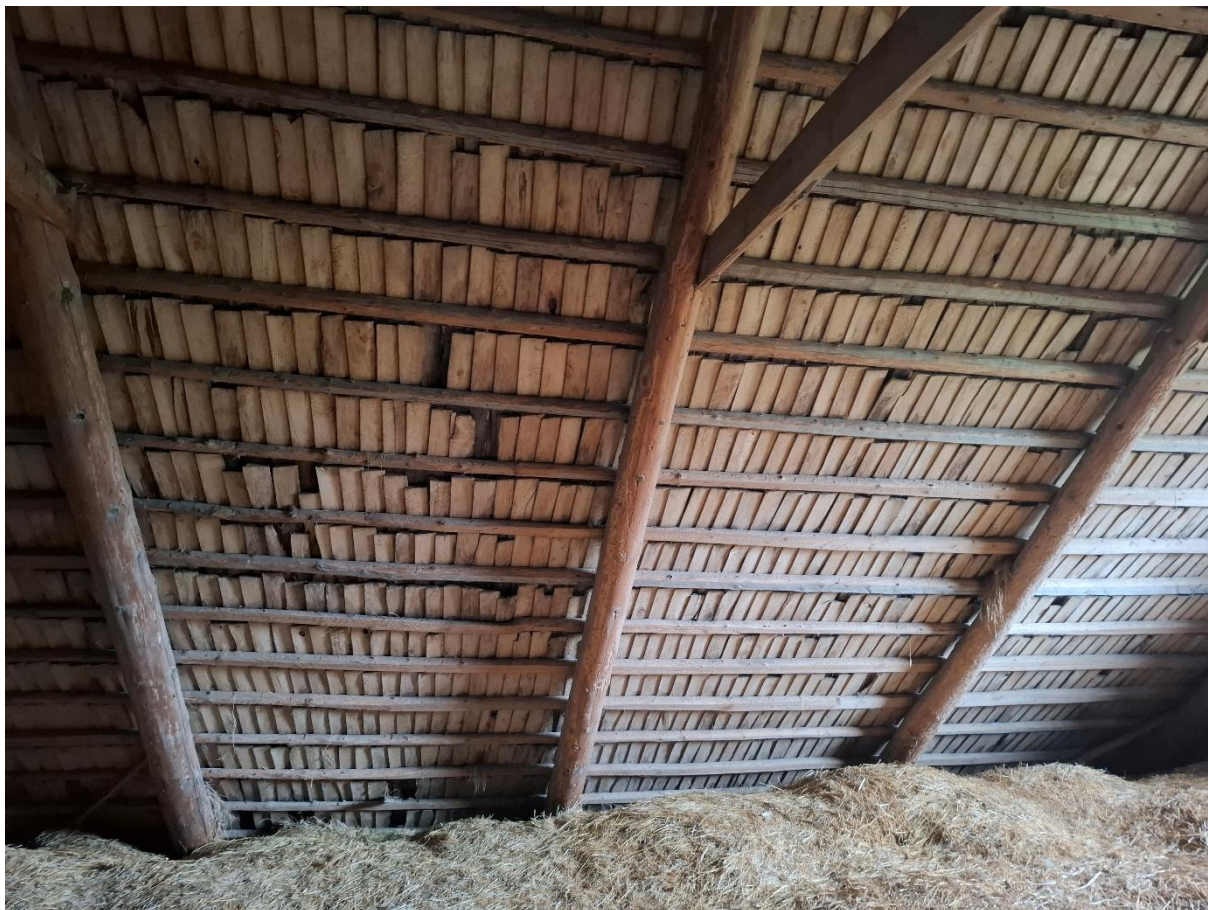
Roovitus on iga paarikümne cm asetusega, mille peale on kasutatud esimeseks katusematerjaliks 1929 aastal sindlit (Pilt 6.) ning see on säilinud tänapäevani vägagi hästi (Pilt 62., 63.).

62. Kuusepuust sindel katus Allikas: Erakogu

63. Säilinud sindel katus Allikas: Erakogu

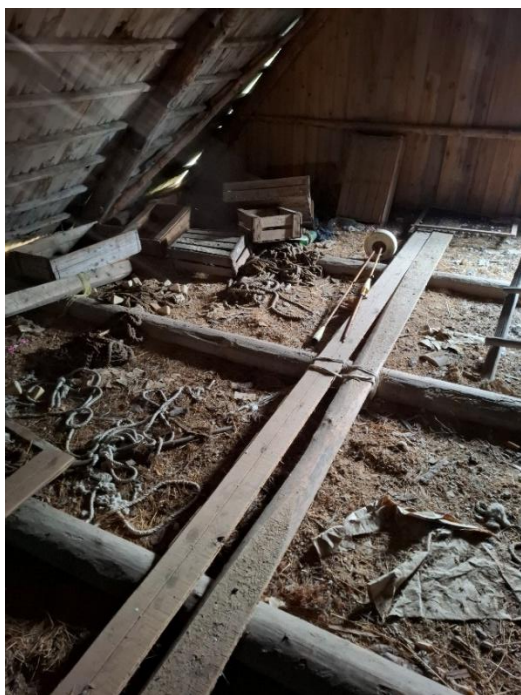
64. Elumaja vahelae pealne Allikas: Erakogu

Üheks põhjuseks on vahepeelses ehitusjärgus elumaja osale peale paigaldatud eterniitkatus (Pilt 39.) ja hiljem juba tervenisti (Pilt 12.). Katuse kalle jääb umbes 45 kraadiseks. Elutoa poolel on näha vahelae ümmargused sarikapalgid ning lae kruusa täidis tihendamise ja soojustuse eesmärgil (Pilt 64.). Laepealsele on ehitatud ka elutoa ahju korstna lõõr, mis on asetatud laudadest tehtud ja liivaga täidetud kasti (Pilt 65.)

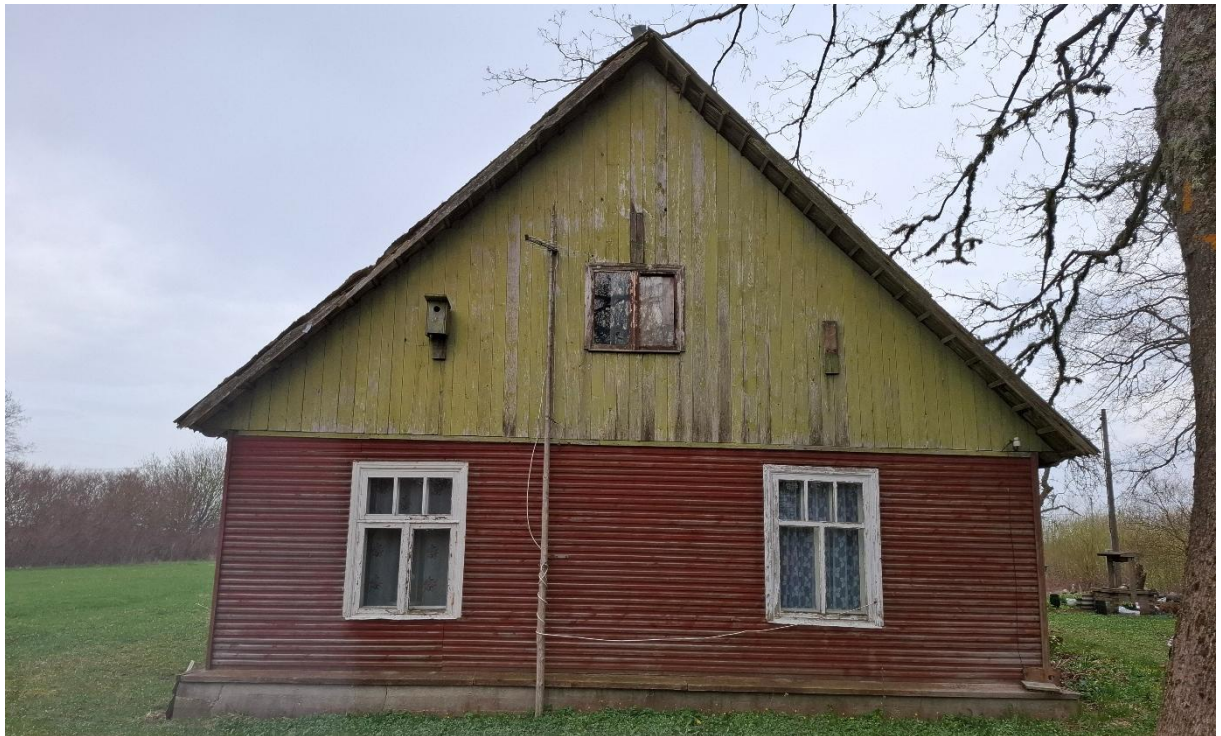
66. Elumaja otsasein Allikas: Erakogu

Pööningu otsakelbad on väga lihtsad. Kasutatud on seinafassaadi laudisele samasugust punnita laud, mis paigaldatud üksteise kõrvale aga kitsam laud vahekohtadesse on jäätud panemata (Pilt 66.).

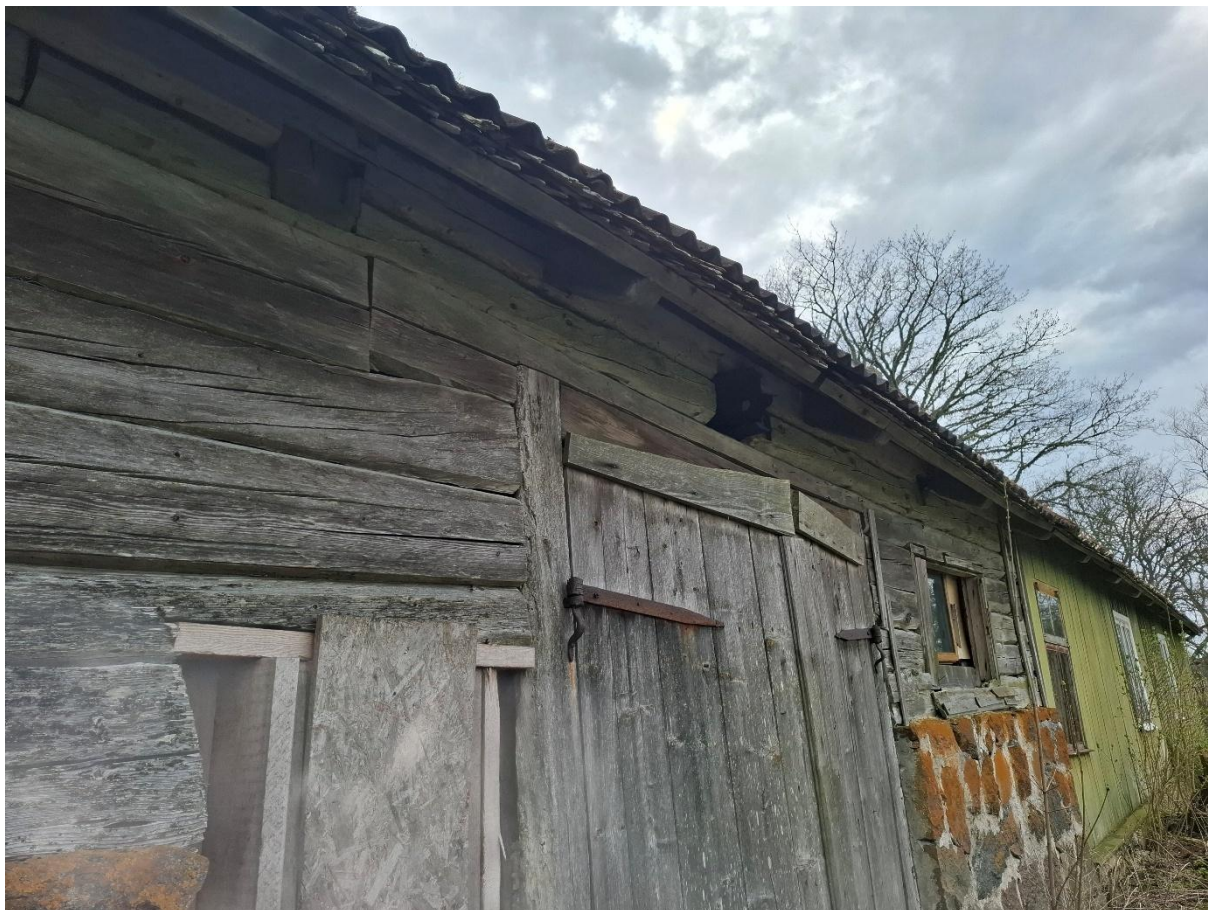
67. Räästas ja räästa sarika otsad Allikas: Erakogu

Räästad on jäätud kogu talu ulatuses avatuks ning ümmargused sarikad ulatuvad üle seina osa. Räästa laius on umbes 50 cm. Kõik üle seina ulatuvad pool viltu olevad sarika otsad on kujundatud kaarjateks ning proovitud anda kindlat ühesugust kuju. Jäätud teadlikult avatuks. Põhjuseks on jällegi ümbruskaudne väljakujunenud kindel ehitusjoon, mida tahetakse hoida ühetaolisena (Pilt 67.).
