KIVIÕLI KEEMIA TÖÖSTUSE DESTILLATSIOONIHOONE

ETTEVÕTTE AJALOOLINE ÜLEVAADE, HOONE AJALOOLINE ÜLEVAADE, TEHNILISE SEISUKORRA HINNANG NING SOOVITUSED HOONE KORRASTAMISEKS.

Objekti aadress: Turu 3, Kiviõli, Ida-Viru maakond

Arhitektuuri konserveerimise ja restaureerimise täiendkoolituskursuse lõputöö

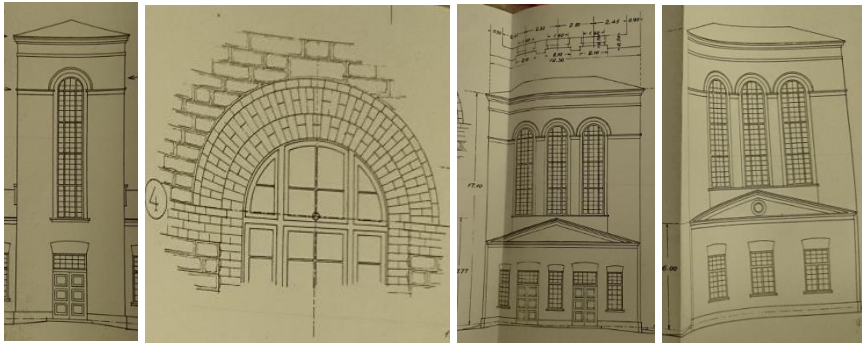
Fotod 56-59. Destillatsioonihooned akende esmased joonised Baltische Öl G.M.B.H Reval 19.06.1942, arhitekt A. Wladovski

Huvitavaks leiuks võib lugeda 1942 ja 1947 joonistel akna kujunduse osas sarnasusi, mis 1965 aasta joonistel on muutunud oluliselt lihtsamaks ning kaheteistkümne klaasiruuduga aknaraam on muutunud kaheksa klaasiga raamistikuks. Seega on tõenäoline, 1947 kuni 1965 (18a) on hoonel aknad vahetatud oluliselt lihtsama raamistiku vastu.

Olemasolevate akende vaatlemisel võib tuvastada esmaseid kahjustuse tekke tunnuseid. Peamine kahjustuse tekke põhjus on niiskus, mis koguneb nii puitraamistiku klaaside kui ka akna alumiste servade vahele. Paljudel akendel puuduvad vihmaninad, üksikutes kohtades on raamistikus purunenud klaasid. Hoone lõunapoolse külje aknad vajaksid kiiremas korras raamide hooldust ja värvkatte uuendust.

Soovituslikult võib järgnevate paranduste käigus aluseks võtta hoone arhitekti 19.06.1942 jooniseid, millega väärtustada ja veelgi esile tõsta tööstusobjekti välist ilu.

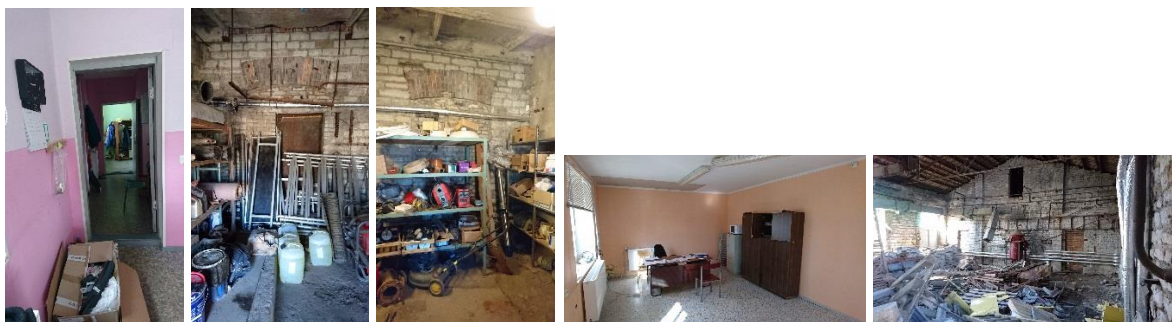
Fotod 68-72. Destillatsioonihooned pörandad (autor I. Sildma, 28.04.2017)

Hoone erinevad ruumid täidavad oma kasutusotstarbeld erinevaid vajadusi.

Esmaseks soovituseliseks on katuse kahjustuste parandamine, millega peatatakse sademete ja vee juurdepääs siseruumidesse.
