Muinsuskaitse eritingimused Prangli kirikule

Lääneotsa küla, Viimsi vald, Harju maakond

2016/2017 õppeaasta
Arhitektuuri konserveerimise ja restaureerimise täiendkoolituskursuse lõputöö

Hoonele tehti seisukorravaatlus aprillis 2017. Muuhulgas pildistati ja mõõdistati kohapeal, uuriti visuaalsel vaatlusel erinevate viimistluste värvitoone ja -tüüpe, mis on aluseks eritingimuste ja saalilae eelprojekti viimistluse ning tegevuskava koostamiseks.

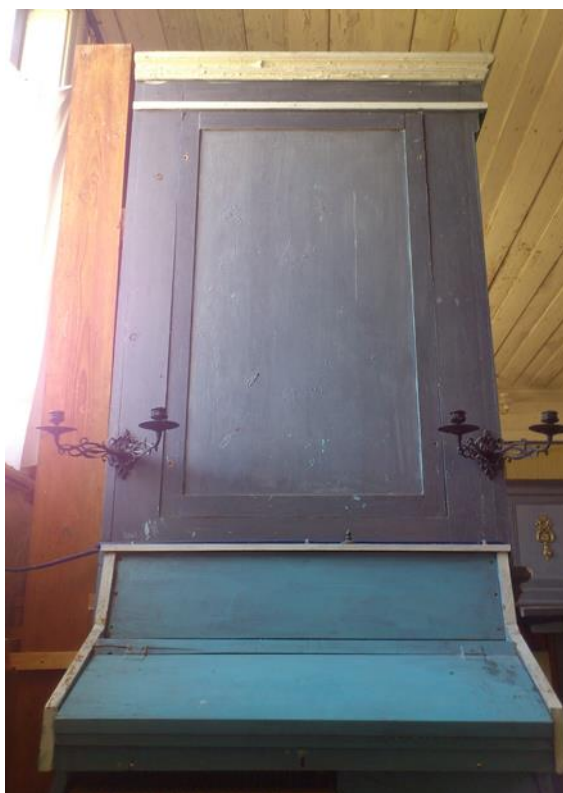
Sekundaarne, ukse ümbruse profillaua, saetud puidust jätke.

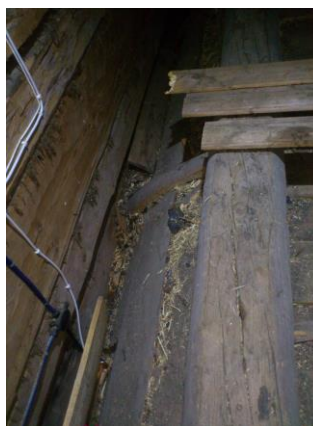
Kiriku katuseremondist jäetud, halvasti koristatud laetarind. Lääneseina keskel.

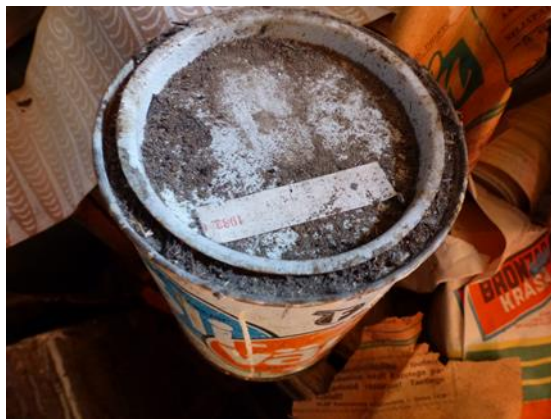
Remonttööde materjalide jäägid on ladustatud torni esimesel korrusel.

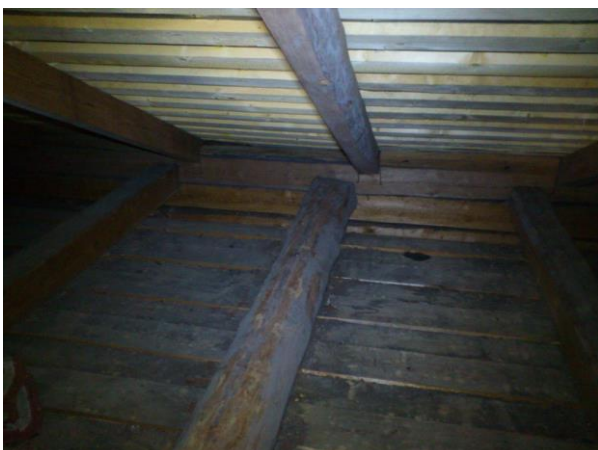
Kiriku ümarpalk- ja tahatud aamtalad ning katuse sarikad. Samuti asendatud uus katuseplekialune hõre roovlaudis. Vaade lõunasse.

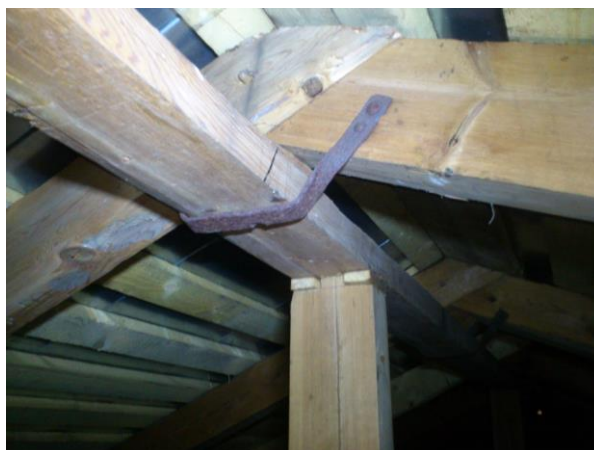
Algupärane katuse tarind koos uue katuseplekialuse hõre roovlaudisega. Vaade kirde- idasuunas.

- Säilitada ajalooline katusevorm ja tarindusviis.
- Katuse kandekonstruktsioon ja roovlaudis maksimaalselt säilitada
- katusekattematerjal: tsingitud 0,6 mm terasplekist käsitsi valtsitud püstvalts katusekattematerjal. Lubatud minimaalne tsingikihi paksus 350g/m²
- lähtuda *Ehitise Kaitseplekkide nõuetest RT 80- 10632-s* kehtestatud juhendteatmikust
- Lubatud värvitüüp: tsingitud terasplekile nõutav õlivärvsüsteem, värvilahendus vastavalt uuringute tulemustele ja ajaloolistele analoogidele.
